# Asbestinventarisatetest

Turnhoutsebaan 203, 2400 Mol

Attestnummer : 20230804-000217.000

## Asbestveilig

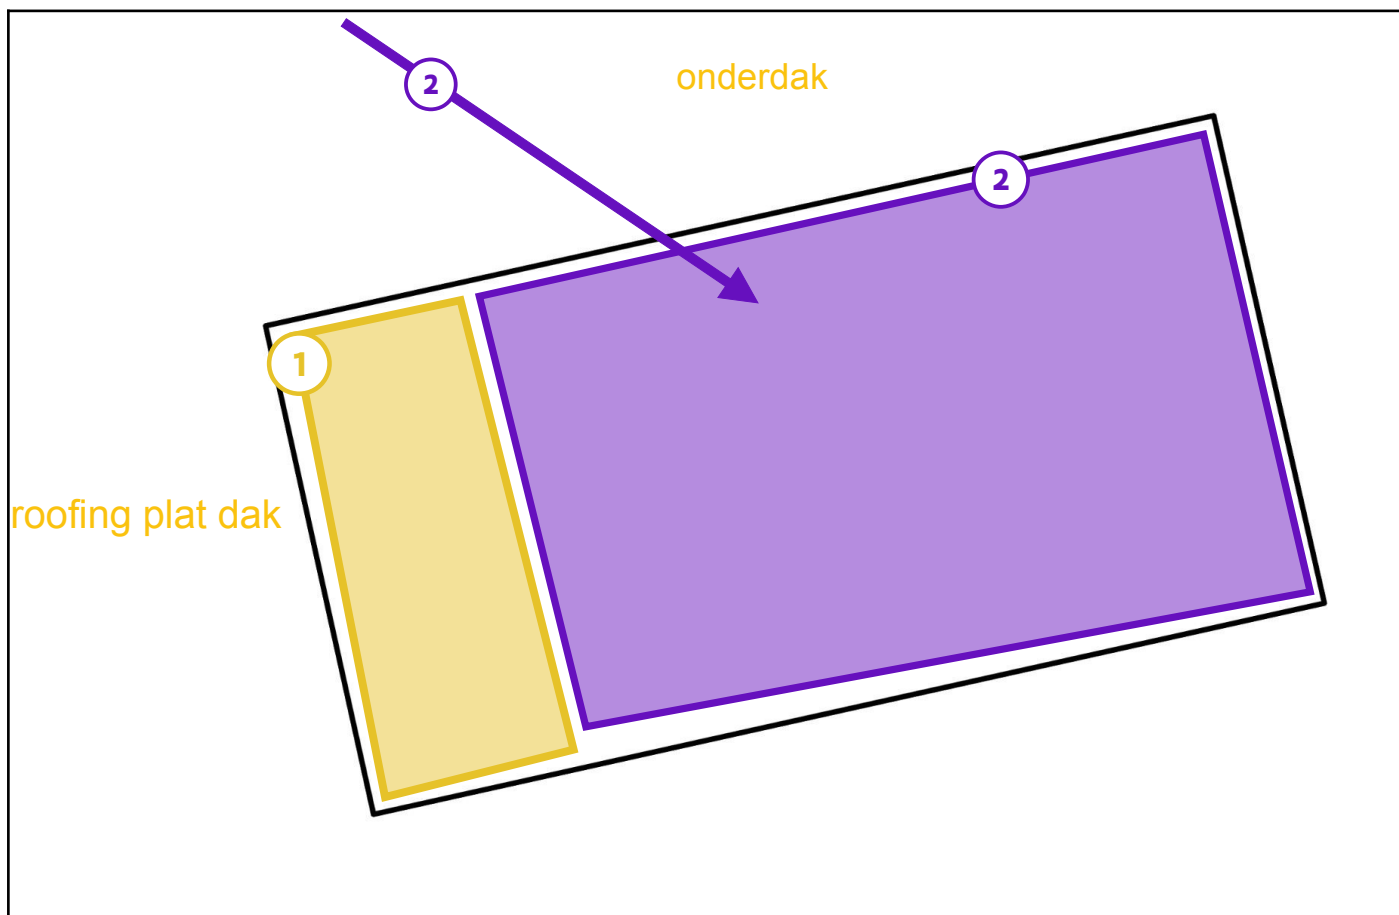
## Plan 1.3: Hoofdgebouw plan

Beschrijving	Type	Actie
1. roofing plat dak	Asbestmateriaal	Zorgvuldig beheren
2. Onderdak	Beperking	-

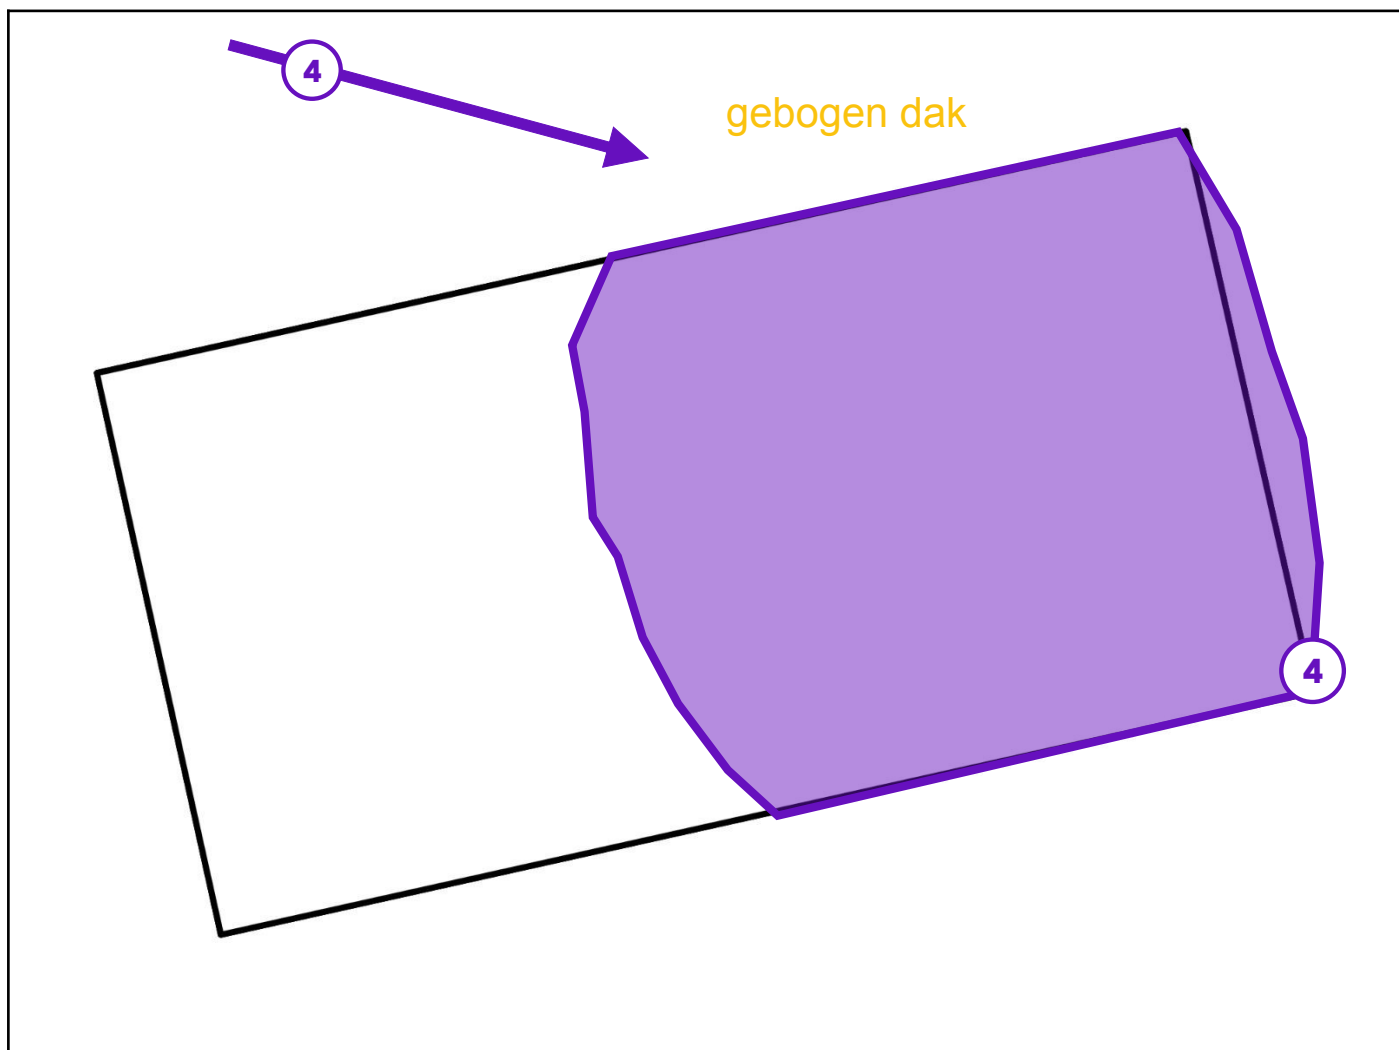
## Plan 1.4: Hoofdgebouw plan

Beschrijving	Type	Actie
4. Gebogen dak	Advies	-

Het gebogen dak is van koper/zink (zie factuur)

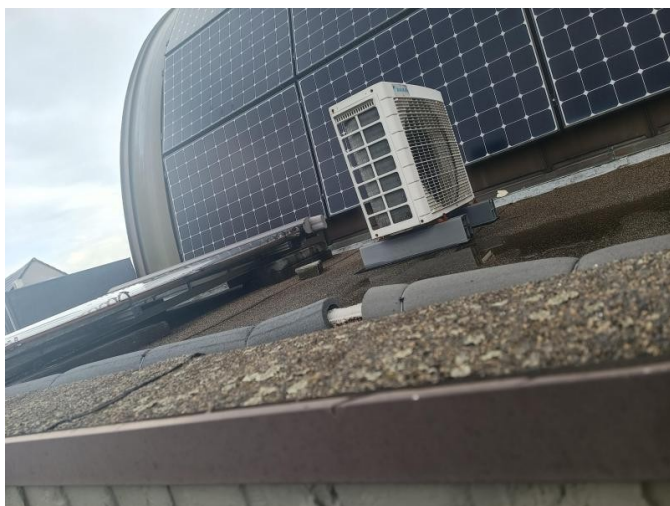
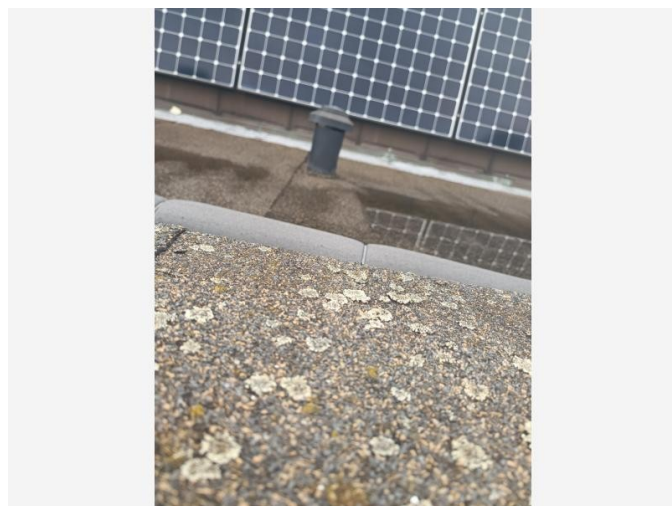
Het asbestmateriaal valt onder de mijlpaal van 2040.

Zorgvuldig beheren

Eindbeoordeling materiaalrisico	Laag materiaalrisico en/of verlaagde kans op vezelvrijgave
---------------------------------	--

Beschrijving	roofing plat dak
Omgeving	Buiten
Primaire drager	Plat dak
Asbestmateriaal	Dak- en gevelbekleding - Roofing
Bindmiddel van asbestmateriaal	Bitumen (roofing, teer, asfalt)
Gebondenheid op basis van bindmiddel	Hecht
Hoeveelheid (oppervlakte - aantal)	• 25,00 m <sup>2</sup> - 1 stuk
Totale oppervlakte	25,00 m <sup>2</sup>
Eenvoudig bereikbaar	Ja
Bevestigingswijze	• Verlijmd, ingegoten, versmeerd

<b>Identificatiemethode</b>	Vaststelling zonder monstername  Motivatie: Groot risico op structurele gevolgschade (lekschade, werking installatie,...)
<b>Destructieve handeling voor identificatie</b>	Nee
<b>Opmerking</b>	In het inspectieprotocol is een monstername van roofing verplicht om dit te identificeren als niet-asbesthoudend.  Een monstername is echter niet mogelijk wegens kans op lekkage.  De toepassing wordt als asbestverdacht beschouwd.

- Zorg voor een veilig beheer. Vermijd het beschadigen van het asbestmateriaal. Controleer de toestand jaarlijks op wijzigingen.
- Voer bijkomende staalname(s) uit.

- Eenvoudige handelingen: mag via doe-het-zelf of door werknemer(s) met opleidingsattest eenvoudige handelingen  
EH opgeleid personeel (dakwerker met 8u basisopleiding asbest) , Roofing is gelijmd/gebrand

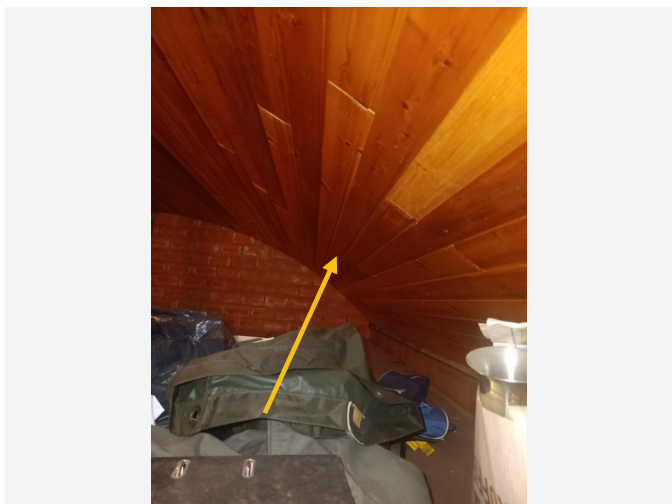
Situeringfoto

**Reden:** Er is geen volledige risicobeoordeling mogelijk

**Uitleg van de asbestdeskundige:** Onderdak niet waarneembaar /valse plafondafwerking

Vermoedelijk geen onderdak aanwezig (owv ronde constructie)

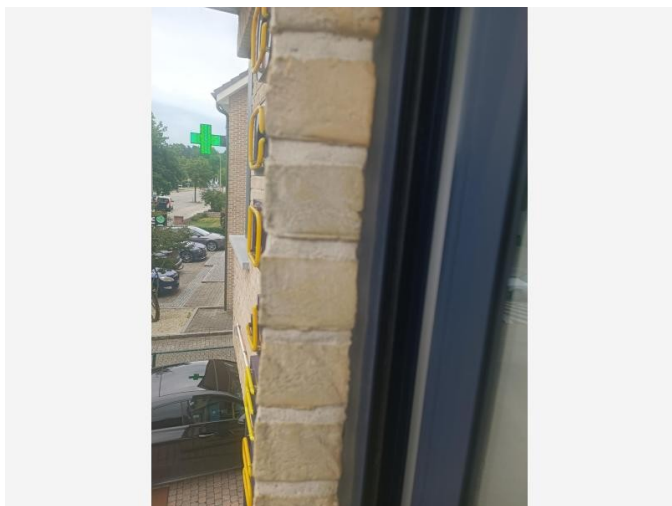
De kit rond de ramen werden gecontroleerd en zijn niet asbest verdacht.(flexibel)

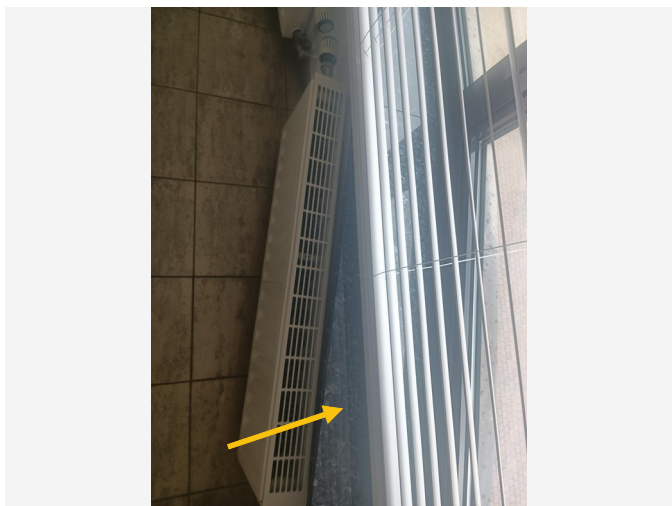
De raamtabletten werden gecontroleerd en zijn niet asbest verdacht.

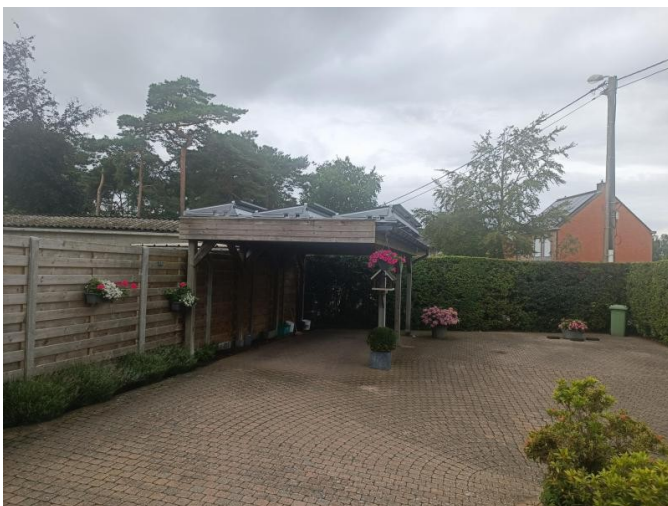
Geen verdacht materiaal vastgesteld

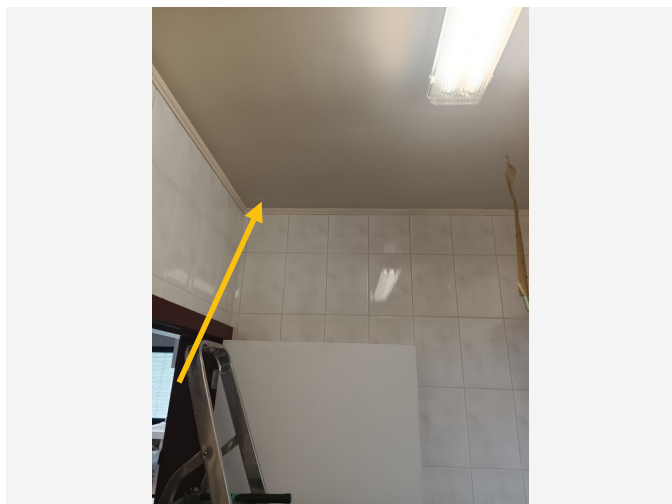
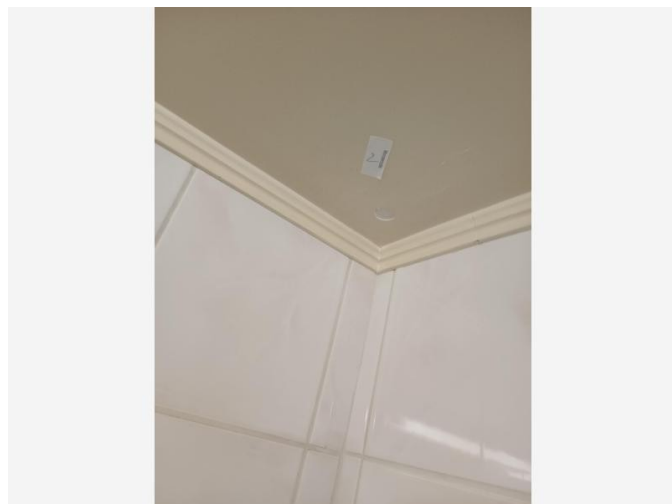
Geen asbest

#	Type	Referentie	Resultaat
7.1	Puntmonster	plafond 2	Geen asbest

Beschrijving	plafond pleister
Omgeving	Binnen
Primaire drager	Plafond

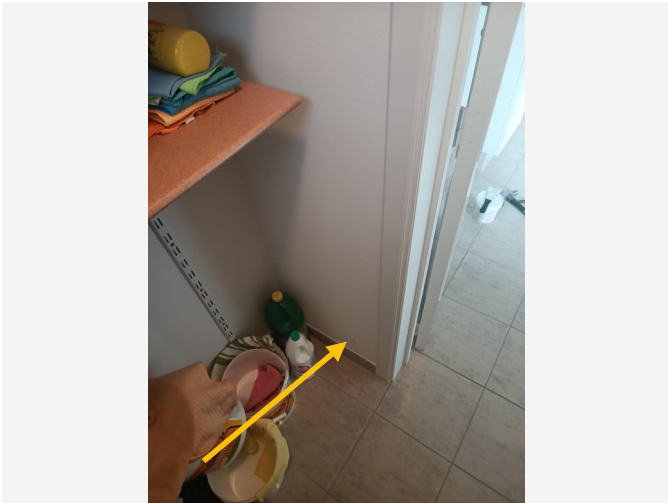
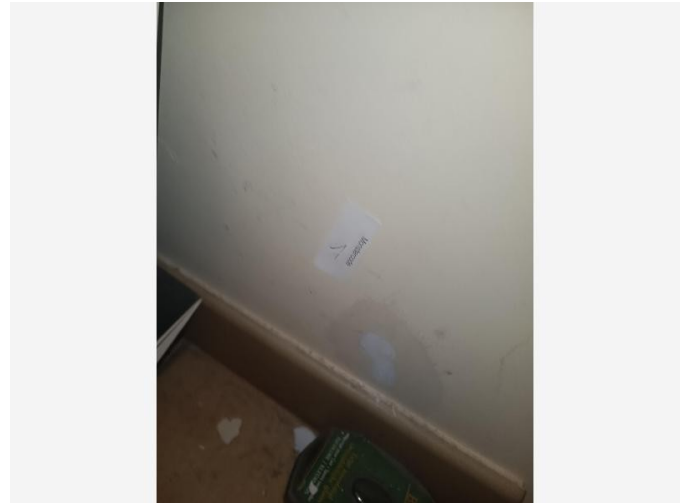
Geen asbest

#	Type	Referentie	Resultaat
8.1	Mengmonster	muur 1	Geen asbest

Beschrijving	muur pleister
Omgeving	Binnen
Primaire drager	Binnenwand
