Asbestinventarisatetest

Ginderbroek 73, 2400 Mol

Attestnummer : 20231204-000224.000

Niet-asbestveilig

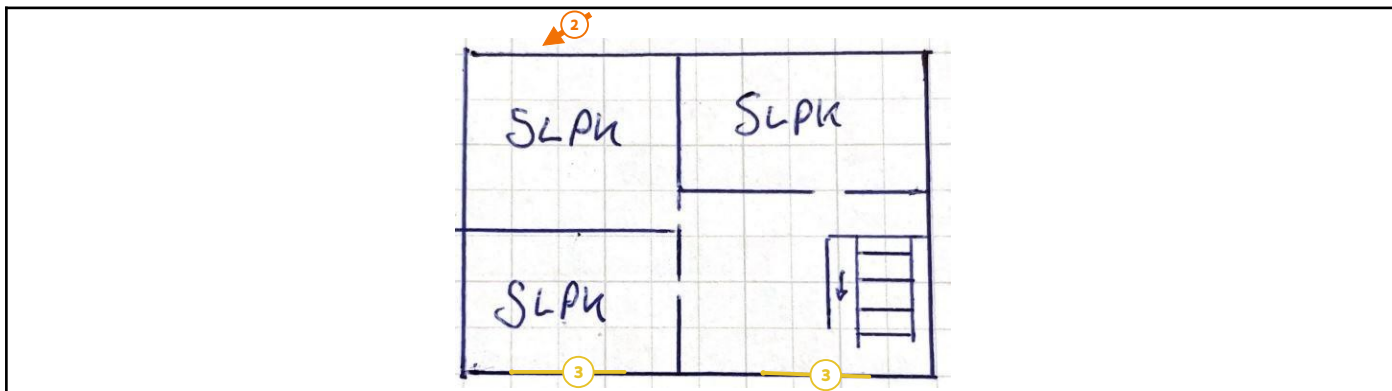
Plan 1.7: V1 ginderbroek

Beschrijving	Type	Actie
2. Rookgaskanaal	Asbestmateriaal	Verwijderen
3. Raamdorpels	Asbestmateriaal	Zorgvuldig beheren

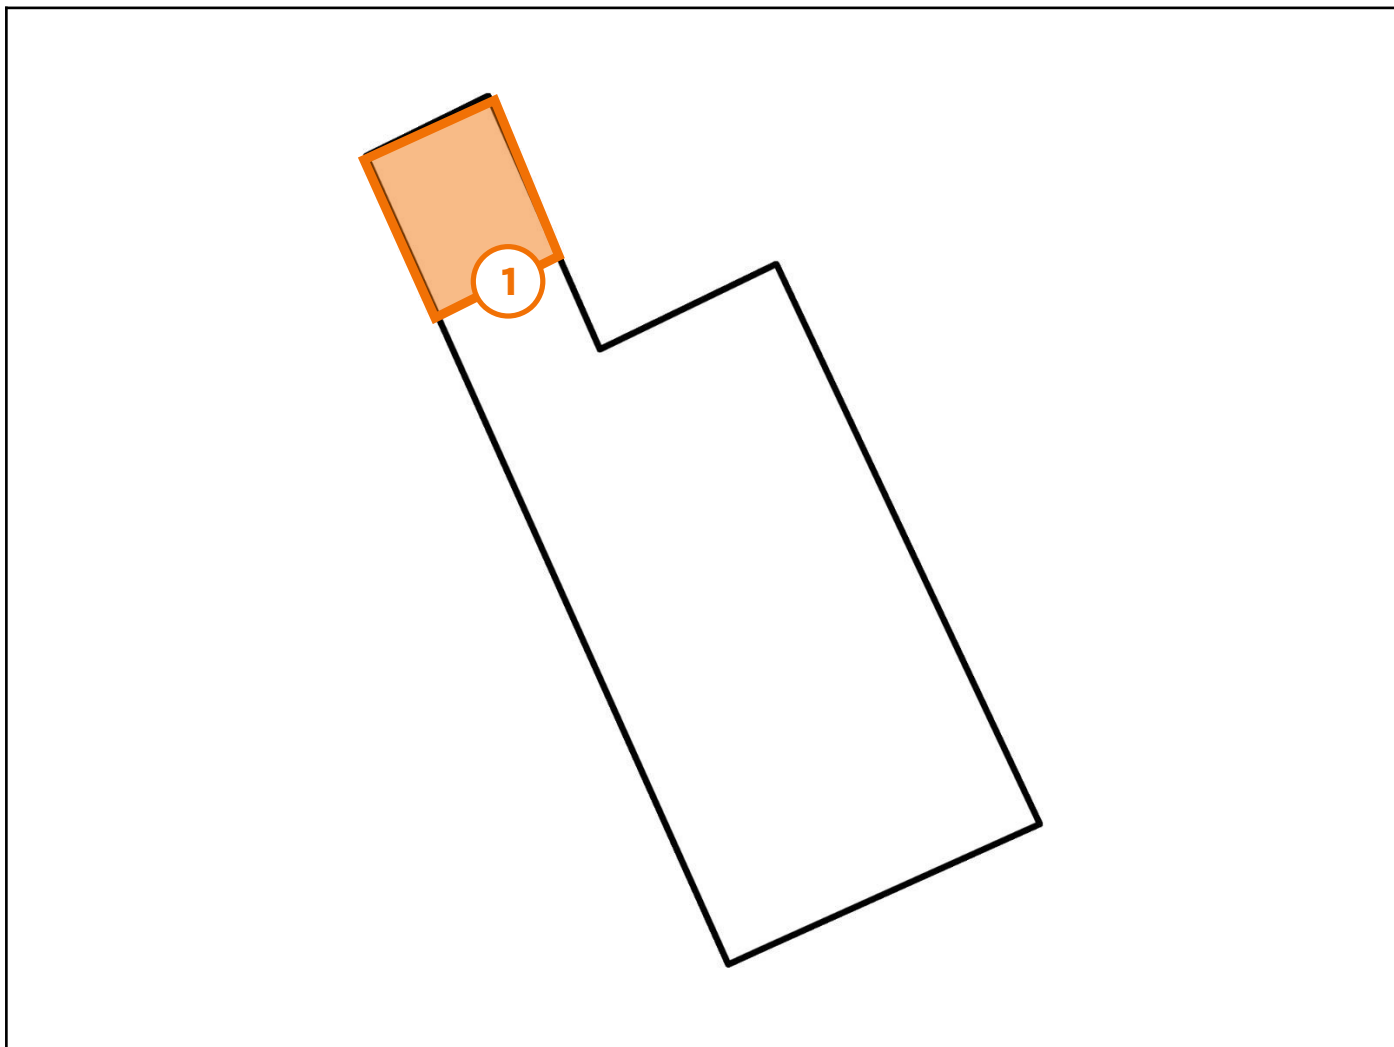
Plan 1.8: Golfplaten

Beschrijving	Type	Actie
1. Golplaten daken	Asbestmateriaal	Verwijderen

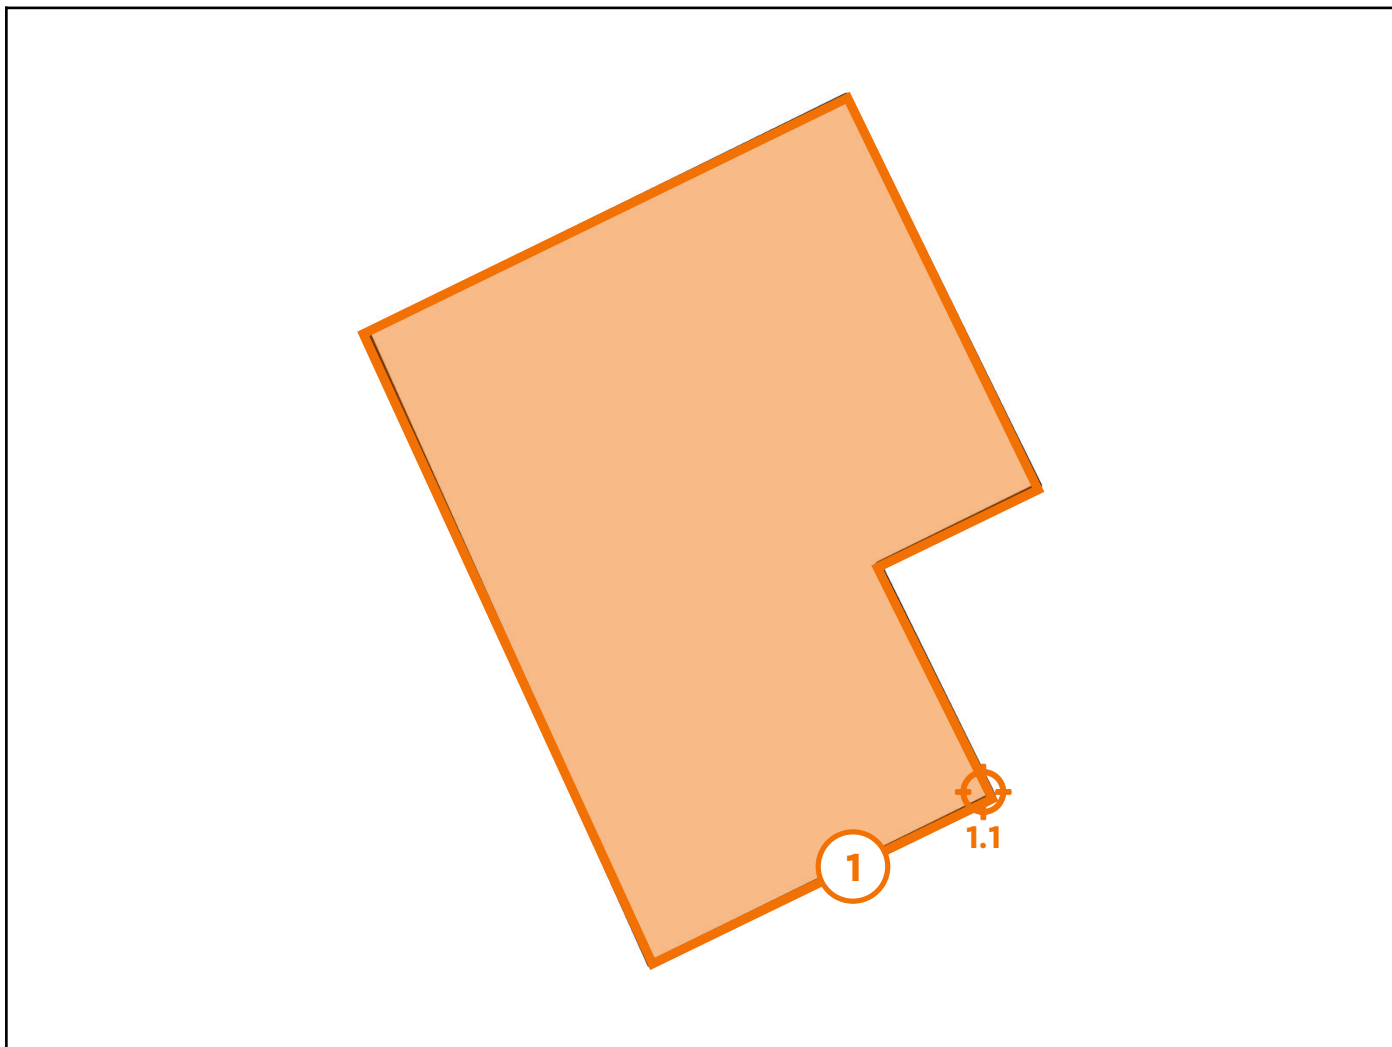
Plan 3.1: Garage plan

Beschrijving	Type	Actie
1. Golplaten daken	Asbestmateriaal	Verwijderen
1.1 Code: 002	Puntmonster	-

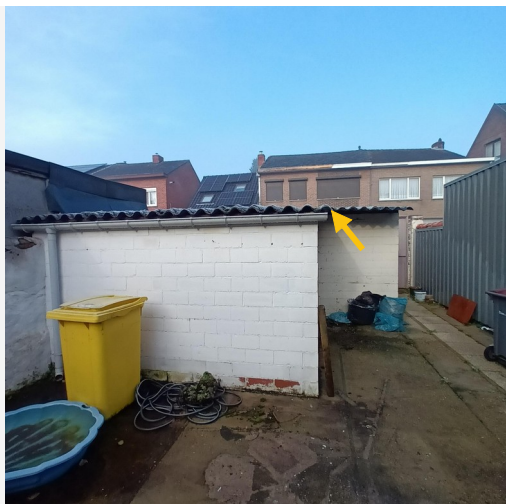
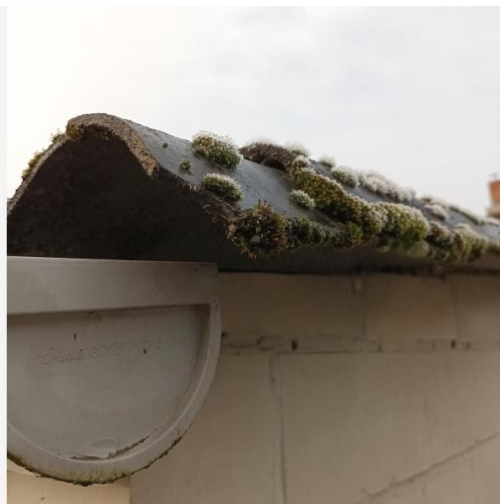
Het asbestmateriaal valt onder de mijlpaal van 2034.

Eindbeoordeling materiaalrisico	Verhoogd materiaalrisico en/of verhoogde kans op vezelvrijgave
---------------------------------	--

Gebondenheid	Categorie 1: hechtgebonden in oorsprong
Asbestsoort (vezeltype)	Alleen chrysotiel
Asbestconcentratie	Laag (< 50%)
Afschermingsgraad van het gehele materiaal	Geheel of deels vrij aan de buitenlucht
Toestand van het materiaal	Matig beschadigd, matig verweerd

Beschrijving	Golplaten daken
--------------	-----------------

Omgeving	Buiten
Primaire drager	Schuin dak
Asbestmateriaal	Dak- en gevelbekleding - Golfplaat
Bindmiddel van asbestmateriaal	Cement
Gebondenheid op basis van bindmiddel	Hecht
Hoeveelheid (oppervlakte - aantal)	<ul style="list-style-type: none"> • 30,00 m² - 1 stuk • 15,00 m² - 1 stuk
Totale oppervlakte	45,00 m ²
Eenvoudig bereikbaar	Ja
Bevestigingswijze	<ul style="list-style-type: none"> • Geschroefd
Identificatiemethode	Vaststelling met monstername
Destructieve handeling voor identificatie	Nee

Verwijderen

- Verwijder dit asbestmateriaal zo snel mogelijk. Volg de toestand goed op.

- Eenvoudige handelingen: mag via doe-het-zelf of door werknemer(s) met opleidingsattest eenvoudige handelingen
Dragen van de nodige beschermingsmiddelen (mondmasker ffp3, handschoenen, tyvec). Indien mogelijk de ondervloer afdekken, golfplaten voorzichtig verwijderen, extra fixeren, niet breken, niet gooien, onmiddellijk verpakken of voorzichtig in container met asbest bag plaatsen. Indien golfplaten in slechte staat zijn en kans bestaat op breken: Eenvoudige handeling opgeleid personeel, alle werknemer(s) moeten wel beschikken over een opleidingsattest eenvoudige handelingen 8u.

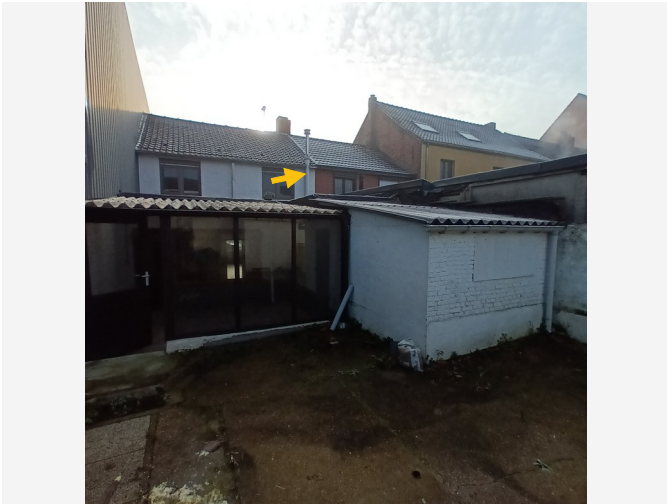
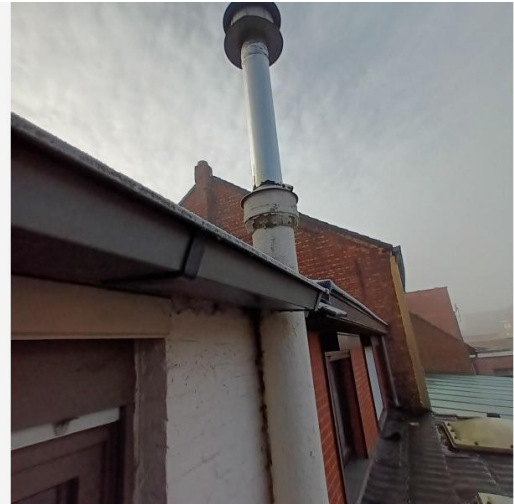
Het asbestmateriaal valt onder de mijlpaal van 2034.

Eindbeoordeling materiaalrisico	Laag materiaalrisico en/of verlaagde kans op vezelvrijgave
---------------------------------	--

Gebondenheid	Categorie 1: hechtgebonden in oorsprong
Asbestsoort (vezeltype)	Crocidoliet aanwezig
Asbestconcentratie	Laag (< 50%)
Afschermingsgraad van het gehele materiaal	Niet stootvaste afscherming
Toestand van het materiaal	Matig beschadigd, matig verweerd

Beschrijving	Rookgaskanaal
Omgeving	Buiten
Primaire drager	HVAC infrastructuur en uitrusting
Asbestmateriaal	Rookgaskanaal
Bindmiddel van asbestmateriaal	Cement
Gebondenheid op basis van bindmiddel	Hecht
Hoeveelheid (lengte - omtrek - dikte - aantal)	<ul style="list-style-type: none">• 2,50 m - 40,00 cm - 2,00 cm - 1 stuk
Totaal volume	0,02 m ³
Eenvoudig bereikbaar	Ja
Bevestigingswijze	<ul style="list-style-type: none">• Verlijmd, ingegoten, versmeerd
Identificatiemethode	Vaststelling zonder monsternamen

Destructieve handeling voor identificatie	Nee
Opmerking	Het schilderwerk op de buis begint te schilferen.

Verwijderen

- Verwijder dit asbestmateriaal zo snel mogelijk. Volg de toestand goed op.

- Eenvoudige handelingen: mag via doe-het-zelf of door werknemer(s) met opleidingsattest eenvoudige handelingen
De buis kan voorzichtig losgebeiteld worden , extra bevochtigen om stof te voorkomen + dragen van de nodige beschermingsmiddelen (mondmasker ffp3, handschoenen,tyvec) Bij de gemeente/containerpark afsluitzakken halen om dubbel in te pakken en af te voeren naar het containerpark als hechtgebonden asbestafval.

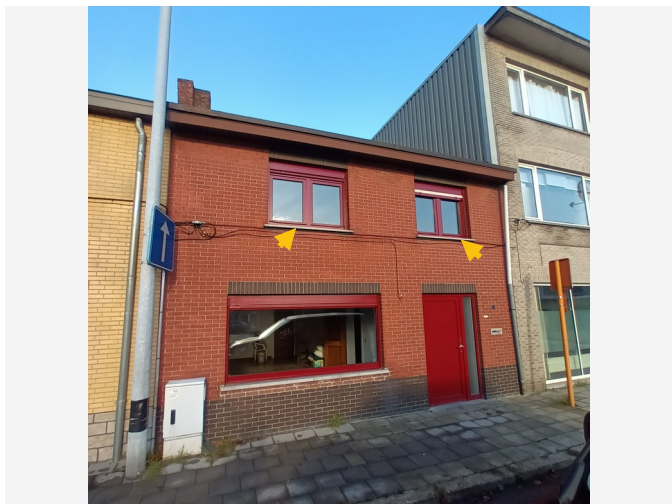
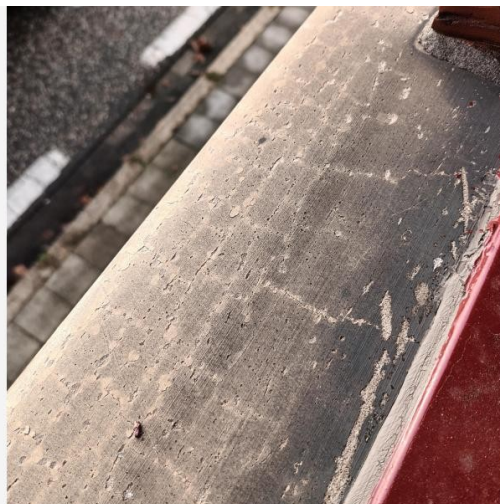
Het asbestmateriaal valt onder de mijlpaal van 2040.

Afschuren van de toepassing zal de blootstellingsrisico's verhogen.

Eindbeoordeling materiaalrisico	Laag materiaalrisico en/of verlaagde kans op vezelvrijgave
---------------------------------	--

Gebondenheid	Categorie 1: hechtgebonden in oorsprong
Asbestsoort (vezeltype)	Crocidoliet aanwezig
Asbestconcentratie	Laag (< 50%)
Afschermingsgraad van het gehele materiaal	Niet stootvaste afscherming
Toestand van het materiaal	Matig beschadigd, matig verweerd

Beschrijving	Raamdorpels
Omgeving	Buiten
Primaire drager	Wandopening verticaal (raam, deur, ...)
Asbestmateriaal	Deksteen, muurkap - Hol
Bindmiddel van asbestmateriaal	Cement
Gebondenheid op basis van bindmiddel	Hecht
Hoeveelheid (oppervlakte - dikte - aantal)	• 0,30 m ² - 4,00 cm - 2 stuks

Totaal volume	0,024 m ³
Eenvoudig bereikbaar	Ja
Bevestigingswijze	<ul style="list-style-type: none">• Verlijmd, ingegoten, versmeerd
Identificatiemethode	Vaststelling zonder monsternamen
Destructieve handeling voor identificatie	Nee
Opmerking	De venstertabletten zien er verdacht uit. Geen staal genomen omwille van beschadiging. Laat dit zeker controleren.

Zorgvuldig beheren

- Zorg voor een veilig beheer. Vermijd het beschadigen van het asbestmateriaal. Controleer de toestand jaarlijks op wijzigingen.
- Voer bijkomende staalname(s) uit.

- Eenvoudige handelingen: mag via doe-het-zelf of door werknemer(s) met opleidingsattest eenvoudige handelingen
De dorpels of tabletten kunnen voorzichtig losgebeiteld worden, extra bevochtigen om stof te voorkomen + dragen van de nodige beschermingsmiddelen (mondmasker ffp3, handschoenen, tyvec) verpakken in plastic folie en afvoeren naar het containerpark als hechtgebonden asbestafval.

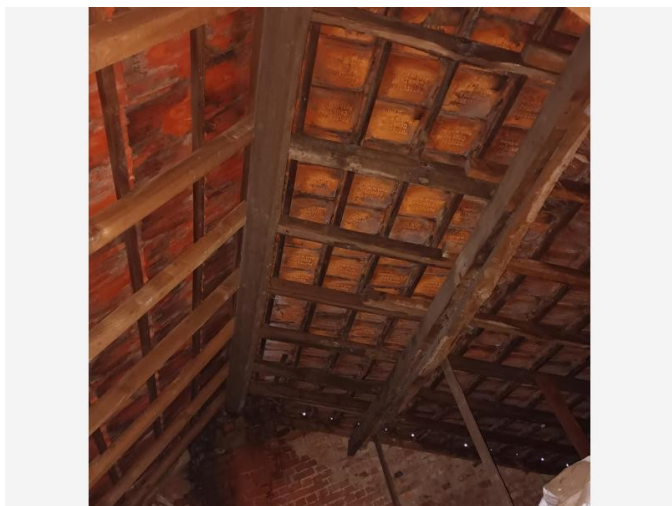
Vrije foto

Er werd geen onderdak aangetroffen.

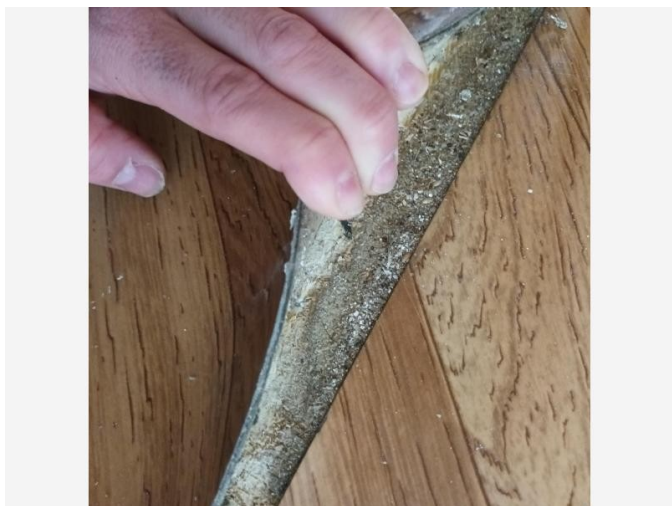
Vrije foto

De vinyl werd gecontroleerd en als niet asbesthoudend beschouwd. Ook zijn er geen onderlagen aangetroffen.

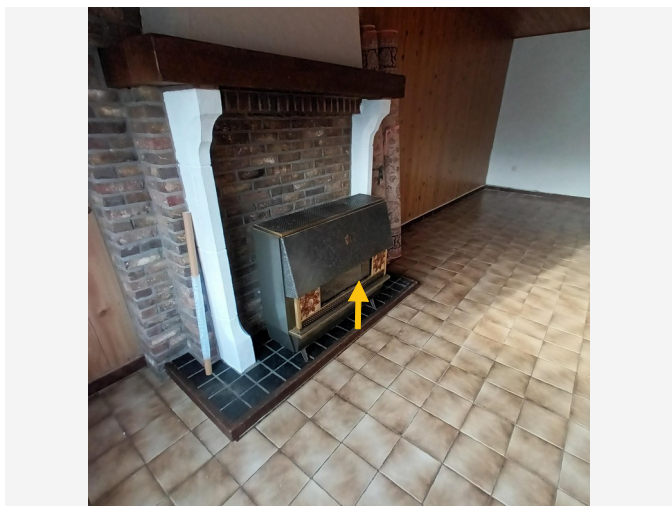
Vrije foto

Er is geen kachelkoord aangetroffen.

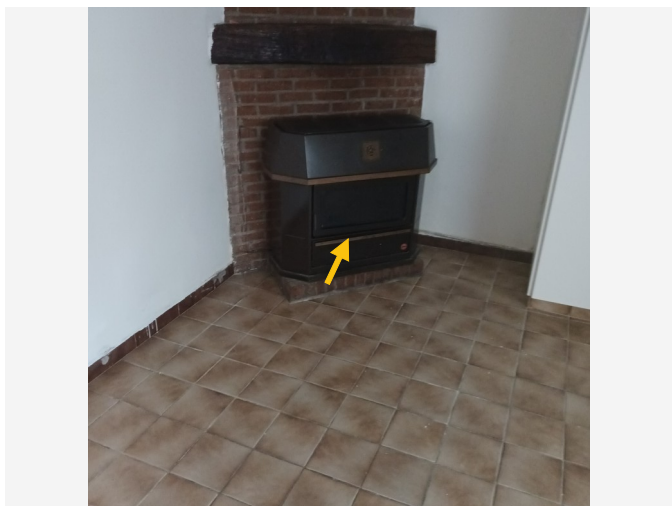
Vrije foto

Het koord werd gecontroleerd en als niet asbesthoudend beschouwd.

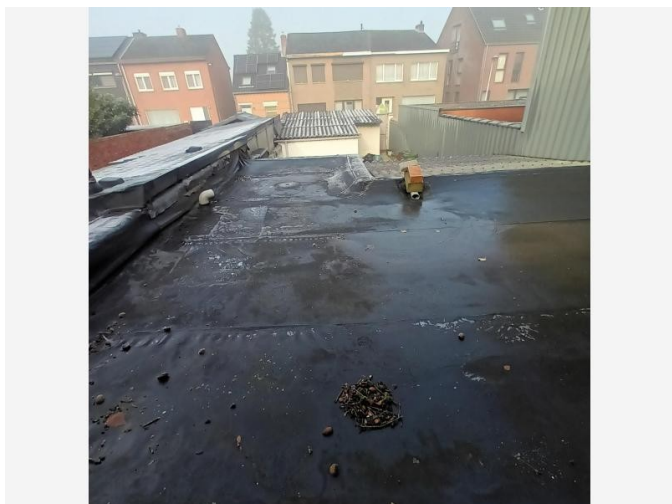
Vrije foto

Het plat dak is bekleed met EPDM. Deze toepassing is niet asbestverdacht. Het is niet geweten of er asbestverdachte materialen onder zitten.

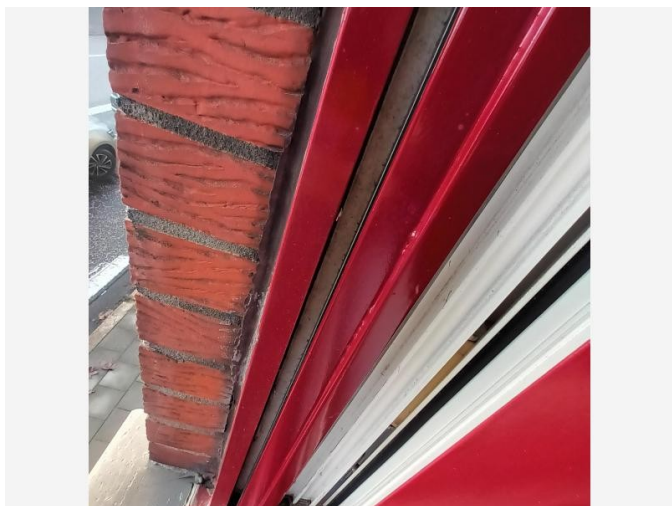
Vrije foto

De mastiek werd gecontroleerd en als niet asbesthoudend beschouwd.

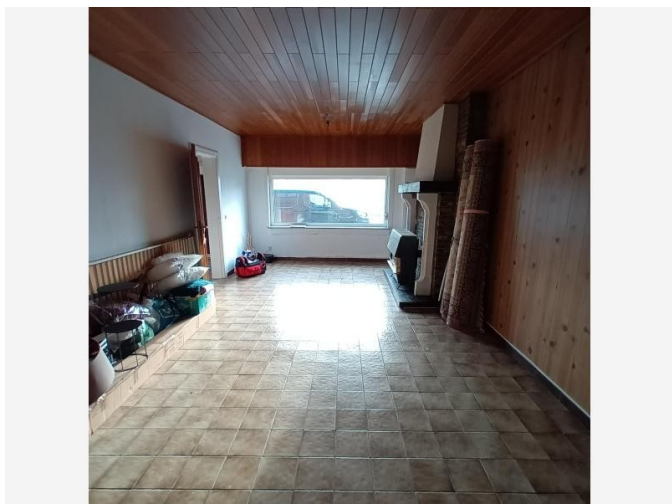
Vrije foto

De gehele woning betreft valse plafonds. Het is niet geweten of er nog asbestverdachte materialen onder zitten. Laat dit bij werken zeker controleren.

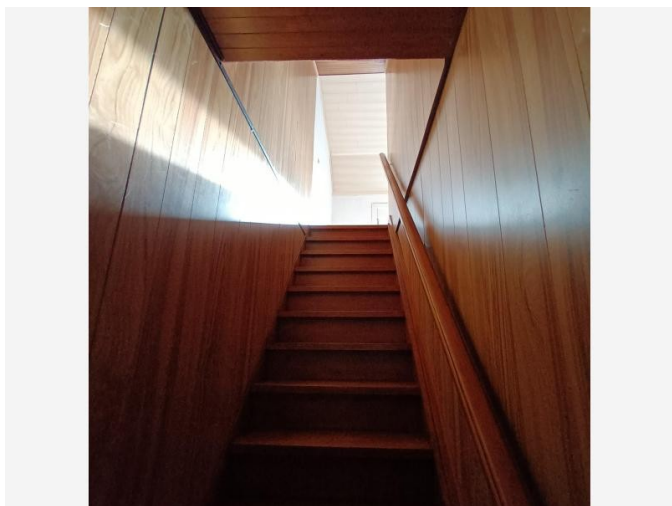
Vrije foto

In de woning zijn enkele muren bekleed met hout of gyproc. Hier werd geen staalname uitgevoerd. Het is niet geweten of hier asbestverdachte materialen achter zitten.

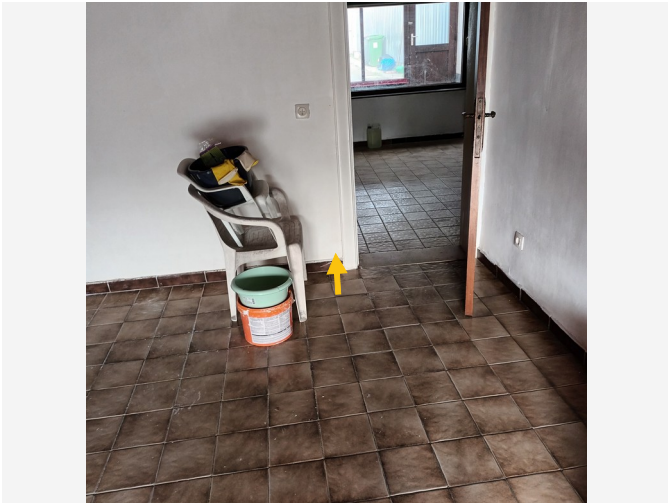
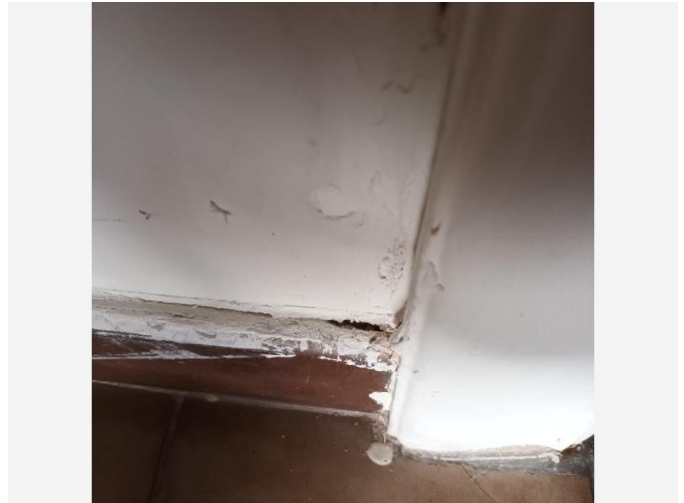
Geen asbest

#	Type	Referentie	Resultaat
12.1	Mengmonster	001	Geen asbest

Beschrijving	Pleisterwerk muren
Omgeving	Binnen
Primaire drager	Binnenwand

Bindmiddel van materiaal	Gips - kalk
Gebondenheid op basis van bindmiddel	Niet-hechtgebonden
Hoeveelheid (oppervlakte - dikte - aantal)	• 375,00 m ² - 1,00 cm - 1 stuk
Totaal volume	3,75 m ³
Identificatiemethode	Vaststelling met monstername
Destructieve handeling voor identificatie	Nee
Opmerking	Stalen genomen in leefruimte, traphal en nachthal. De badkamer is getegeld en er is geen stookruimte.

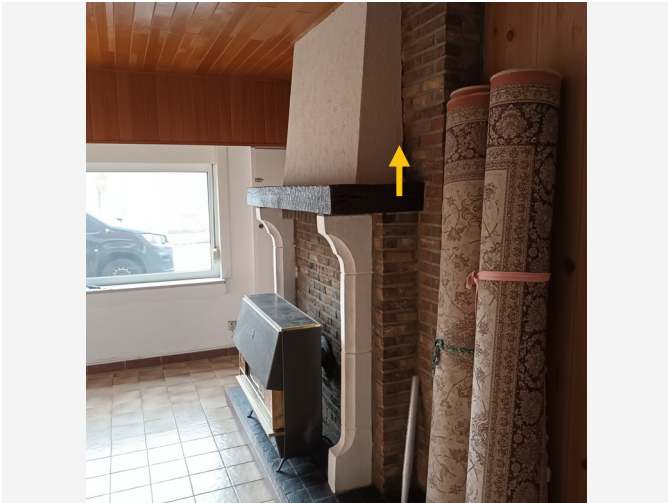
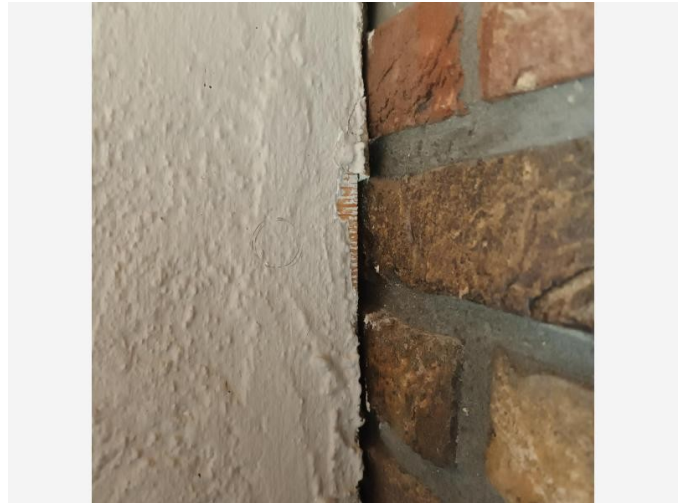
Geen asbest

#	Type	Referentie	Resultaat
13.1	Puntmonster	003	Geen asbest

Beschrijving	Crepi schouw
Omgeving	Binnen
Primaire drager	Schacht-koker (technisch)
Bindmiddel van materiaal	Gips - kalk

Gebondenheid op basis van bindmiddel	Niet-hechtgebonden
Hoeveelheid (oppervlakte - dikte - aantal)	• 3,00 m ² - 0,50 cm - 1 stuk
Totaal volume	0,015 m ³
Identificatiemethode	Vaststelling met monstername
Destructieve handeling voor identificatie	Nee
