Asbestinventarisatetest

Waterloostraat 12, 2200 Herentals

Attestnummer : 20250108-000182.000

Niet-asbestveilig

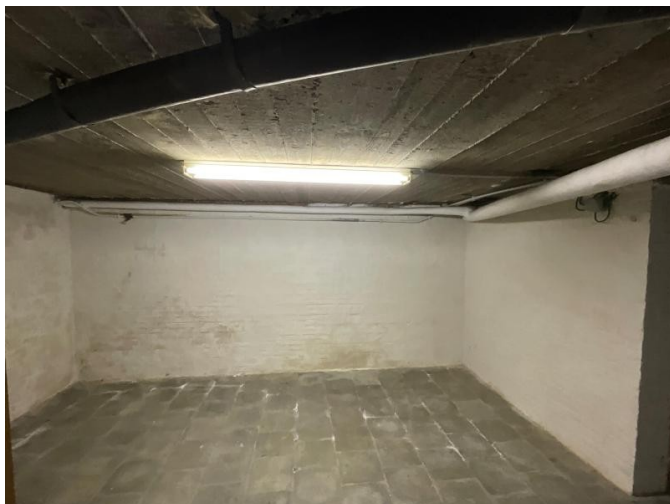
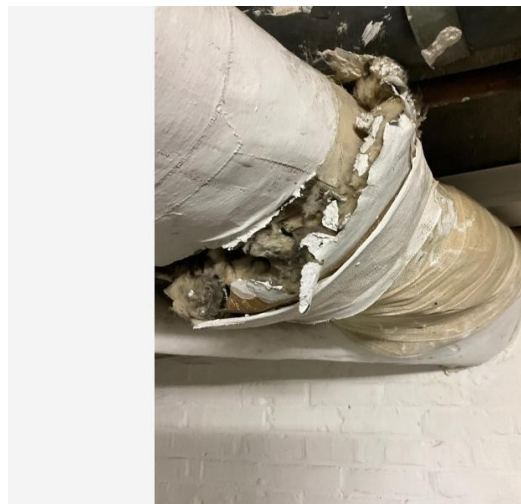
Het asbestmateriaal valt onder de mijlpaal van 2034.

Dringend verwijderen

Eindbeoordeling materiaalrisico	Hoog materiaalrisico en/of hoge kans op vezelvrijgave
---------------------------------	---

Gebondenheid	Categorie 2: niet-hechtgebonden met matrix
Asbestsoort (vezeltype)	Amfibool aanwezig, uitgezonderd crocidoliet
Asbestconcentratie	Hoog ($\geq 50\%$)
Afschermingsgraad van het gehele materiaal	Geheel of deels (ook) vrij aan de binnenlucht
Toestand van het materiaal	Matig beschadigd, matig verweerd

#	Type	Referentie	Resultaat
1.1	Mengmonster	3A	Amosiet
1.2	Mengmonster	3B	Amosiet

Beschrijving	Leidingisolatie: verdacht (staalname)
Omgeving	Binnen
Primaire drager	HVAC infrastructuur en uitrusting
Asbestmateriaal	In-situ afwerkingslagen - Thermische isolatie
Bindmiddel van asbestmateriaal	Gips - kalk
Gebondenheid op basis van bindmiddel	Niet-hechtgebonden
Hoeveelheid (lengte - omtrek - dikte - aantal)	<ul style="list-style-type: none"> • 19,80 m - 47,00 cm - 1,00 cm - 1 stuk
Totaal volume	0,093 m ³
Eenvoudig bereikbaar	Ja
Bevestigingswijze	<ul style="list-style-type: none"> • Verlijmd, ingegoten, versmeerd
Identificatiemethode	Vaststelling met monstername
Destructieve handeling voor identificatie	Nee
Opmerking	<p>De vermelde lengtes, omtrekken en diktes betreffen een beredeerde schatting. Er worden geen rechten verleend aan deze lengtes, omtrekken en diktes . De dikte is een schatting die voorkomt uit de monsterplaatsen en is daarom niet altijd representatief.</p> <p>Er werden mengmonsters genomen volgens de richtlijnen van het inspectieprotocol.</p> <p>Er kunnen bijkomende stalen genomen worden om bepaalde zones uit te sluiten</p>

- Scherm in afwachting van verwijdering het asbestmateriaal af van luchtstromingen en verstoring: bijvoorbeeld door het te verpakken, te fixeren, af te dekken, signalisatie - afbakening aan te brengen, ...

- Hermetische zone (erkend asbestverwijderaars)
HZ Erkend asbestverwijderaars : Gipsisolatie wordt losgesneden van dragermateriaal (leiding), asbesthoudend gips zal gemakkelijk verbrossen en is losgebonden. Om geen asbestvezels te verspreiden naar de omgeving, dient dit in hermetische zone verwijderd te worden.

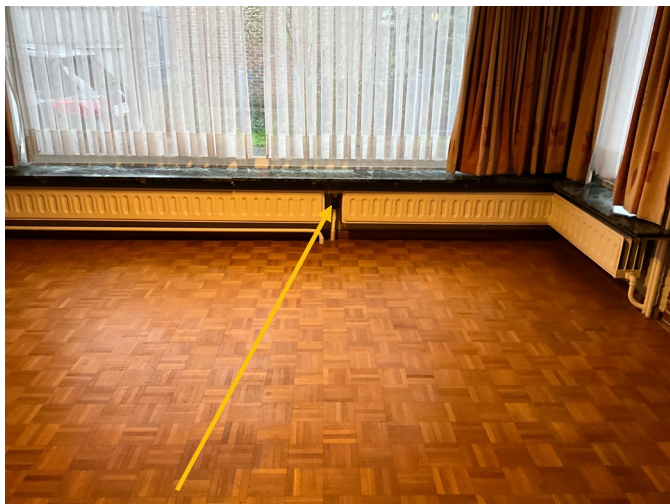
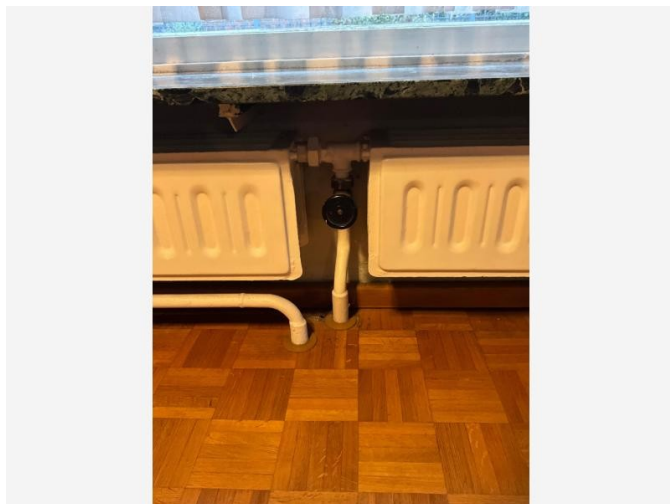
Het asbestmateriaal valt onder de mijlpaal van 2040.

Zorgvuldig beheren

Eindbeoordeling materiaalrisico	Laag materiaalrisico en/of verlaagde kans op vezelvrijgave
---------------------------------	--

Gebondenheid	Categorie 1: hechtgebonden in oorsprong
Asbestsoort (vezeltype)	Crocidoliet aanwezig
Asbestconcentratie	Laag (< 50%)
Afschermingsgraad van het gehele materiaal	Geheel of deels (ook) vrij aan de binnenlucht
Toestand van het materiaal	Onbeschadigd, niet verweerd

Beschrijving	Bakeliet toepassing (radiatorknoppen)
Omgeving	Binnen
Primaire drager	Communicatie en elektrische infrastructuur en uitrusting
Asbestmateriaal	Plaat, paneel, tablet - Type Bakeliet
Bindmiddel van asbestmateriaal	Kunststof of -hars
Gebondenheid op basis van bindmiddel	Hecht
Hoeveelheid (oppervlakte - dikte - aantal)	• 1,00 m ² - 3,00 cm - 1 stuk
Totaal volume	0,03 m ³
Eenvoudig bereikbaar	Ja
Bevestigingswijze	• Geschroefd
Identificatiemethode	Vaststelling zonder monsternamen
Destructieve handeling voor identificatie	Nee
Opmerking	<p>de toepassingen zijn aanwezig op verschillende plaatsen in de woning</p> <p>Het is moeilijk te bepalen of de bakeliettoepassingen in de woning ook effectief asbesthoudend zijn (het kan ook gaan om de asbestvrije variant).</p> <p>Er werd geen monster genomen o.w.v. beschadiging aan een elektrisch gerelateerde toepassing, extra controle bij verwijdering van het verdacht materiaal.</p>

- Zorg voor een veilig beheer. Vermijd het beschadigen van het asbestmateriaal. Controleer de toestand jaarlijks op wijzigingen.
- Voer bijkomende staalname(s) uit.

- Eenvoudige handelingen: mag via doe-het-zelf of door werknemer(s) met opleidingsattest eenvoudige handelingen
Schakelaars, stopcontacten en andere gelijkaardige toepassingen kunnen eenvoudig losgeschroefd worden --> EH doe-het-zelf.

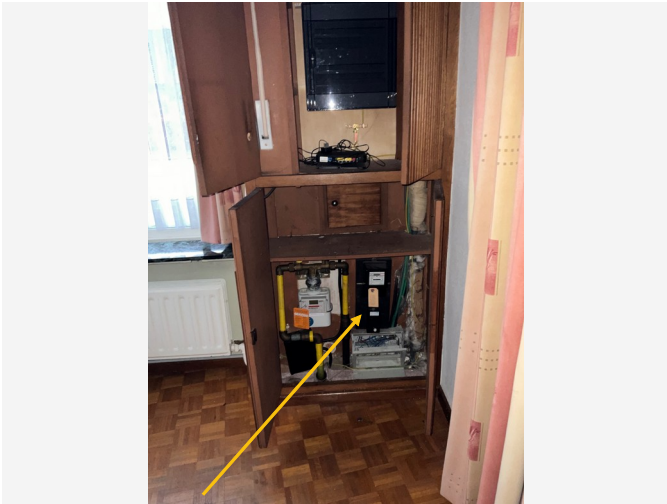
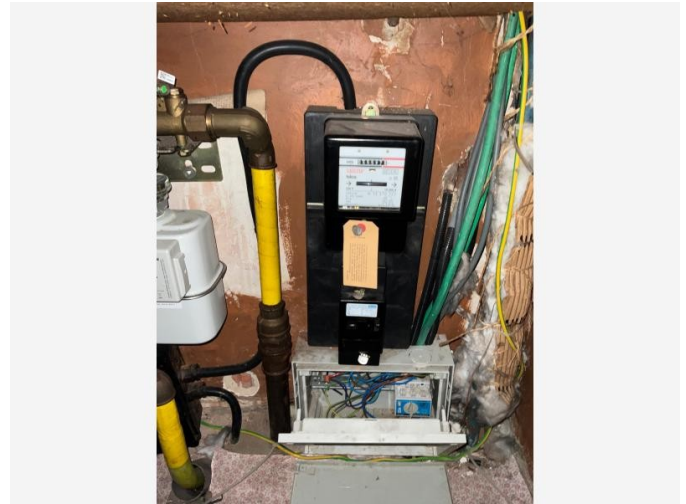
Het asbestmateriaal valt onder de mijlpaal van 2040.

Zorgvuldig beheren

Eindbeoordeling materiaalrisico	Laag materiaalrisico en/of verlaagde kans op vezelvrijgave
---------------------------------	--

Gebondenheid	Categorie 1: hechtgebonden in oorsprong
Asbestsoort (vezeltype)	Crocidoliet aanwezig
Asbestconcentratie	Laag (< 50%)
Afschermingsgraad van het gehele materiaal	Geheel of deels (ook) vrij aan de binnenlucht
Toestand van het materiaal	Onbeschadigd, niet verweerd

Beschrijving	Bakeliet tellerkast
Omgeving	Binnen
Primaire drager	Communicatie en elektrische infrastructuur en uitrusting
Asbestmateriaal	Plaat, paneel, tablet - Type Bakeliet
Bindmiddel van asbestmateriaal	Kunststof of -hars
Gebondenheid op basis van bindmiddel	Hecht
Hoeveelheid (oppervlakte - dikte - aantal)	• 0,50 m ² - 5,00 cm - 1 stuk
Totaal volume	0,025 m ³
Eenvoudig bereikbaar	Ja
Bevestigingswijze	• Geschroefd
Identificatiemethode	Vaststelling zonder monstername
Destructieve handeling voor identificatie	Nee
Opmerking	<p>Het is moeilijk te bepalen of de bakeliettoepassingen in de woning ook effectief asbesthoudend zijn (het kan ook gaan om de asbestvrije variant).</p> <p>Er werd geen monster genomen ovw beschadiging aan een elektrisch gerelateerde toepassing, extra controle bij verwijdering van het verdacht materiaal. Vermoedelijk zal de toepassing verwijderd worden bij aanpassing van het elektriciteitsnetwerk.</p>

- Zorg voor een veilig beheer. Vermijd het beschadigen van het asbestmateriaal. Controleer de toestand jaarlijks op wijzigingen.
- Voer bijkomende staalname(s) uit.

- Eenvoudige handelingen: mag via doe-het-zelf of door werknemer(s) met opleidingsattest eenvoudige handelingen
De toepassing dient verwijderd te worden door de netbeheerder, vermoedelijk word dit uitgevoerd wanneer de oude meterkast vervangen word door een digitale meter.

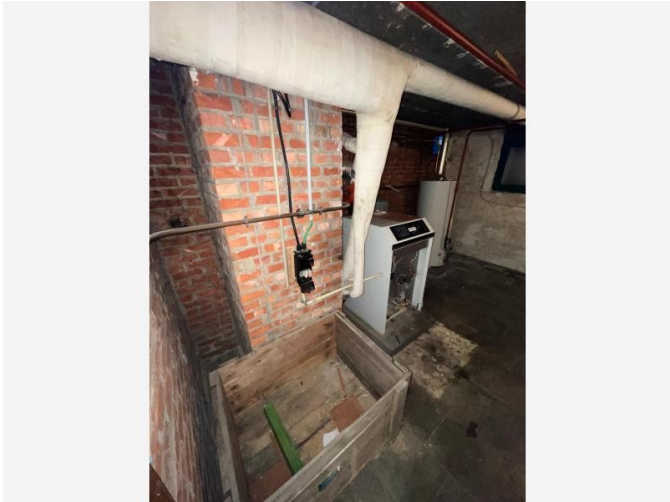
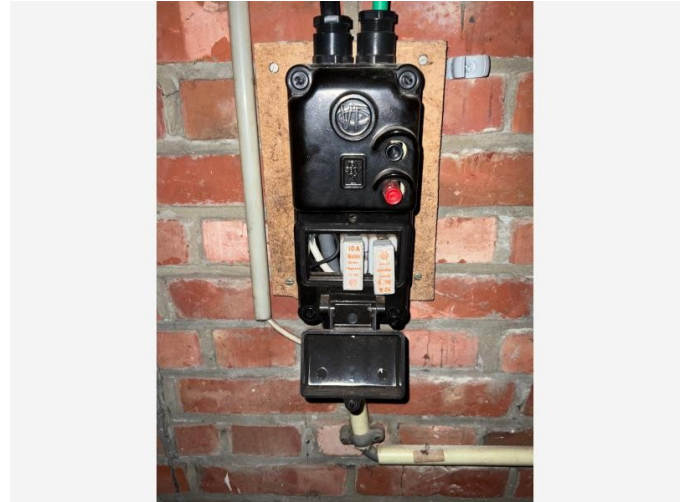
Het asbestmateriaal valt onder de mijlpaal van 2040.

Zorgvuldig beheren

Eindbeoordeling materiaalrisico	Laag materiaalrisico en/of verlaagde kans op vezelvrijgave
---------------------------------	--

Gebondenheid	Categorie 1: hechtgebonden in oorsprong
Asbestsoort (vezeltype)	Crocidoliet aanwezig
Asbestconcentratie	Laag (< 50%)
Afschermingsgraad van het gehele materiaal	Geheel of deels (ook) vrij aan de binnenlucht
Toestand van het materiaal	Onbeschadigd, niet verweerd

Beschrijving	Bakeliet toep.(schakelaars-stopcontacten-verdeeldozen)
Omgeving	Binnen
Primaire drager	Communicatie en elektrische infrastructuur en uitrusting
Asbestmateriaal	Plaat, paneel, tablet - Type Bakeliet
Bindmiddel van asbestmateriaal	Kunststof of -hars
Gebondenheid op basis van bindmiddel	Hecht
Hoeveelheid (oppervlakte - dikte - aantal)	• 1,00 m ² - 2,00 cm - 1 stuk
Totaal volume	0,02 m ³
Eenvoudig bereikbaar	Ja
Bevestigingswijze	• Geschroefd
Identificatiemethode	Vaststelling zonder monstername
Destructieve handeling voor identificatie	Nee
Opmerking	<p>de toepassingen zijn aanwezig op verschillende plaatsen in de woning</p> <p>Het is moeilijk te bepalen of de bakeliettoepassingen in de woning ook effectief asbesthoudend zijn (het kan ook gaan om de asbestvrije variant).</p> <p>Er werd geen monster genomen owv beschadiging aan een elektrisch gerelateerde toepassing, extra controle bij verwijdering van het verdacht materiaal.</p>

- Zorg voor een veilig beheer. Vermijd het beschadigen van het asbestmateriaal. Controleer de toestand jaarlijks op wijzigingen.
- Voer bijkomende staalname(s) uit.

- Eenvoudige handelingen: mag via doe-het-zelf of door werknemer(s) met opleidingsattest eenvoudige handelingen
Schakelaars, stopcontacten en andere gelijkaardige toepassingen kunnen eenvoudig losgeschroefd worden --> EH doe-het-zelf.

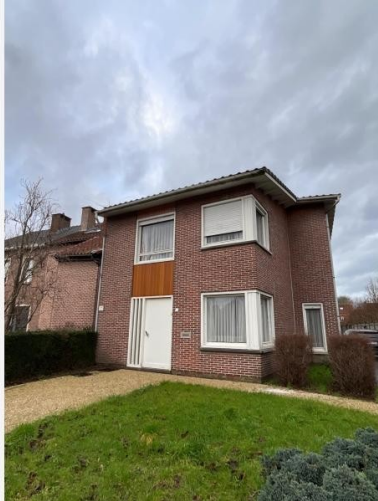
Permanente beperking

Reden: aanwezigheid onderdak kon niet vastgesteld worden

Aanwezigheid onderdak kon niet vastgesteld worden: isolatieplaten aan de binnenkant / niet duidelijk adv opheffen dakpan / geen dakraam aanwezig

Bij werken kan een stelling geplaatst worden om bijkomend te controleren

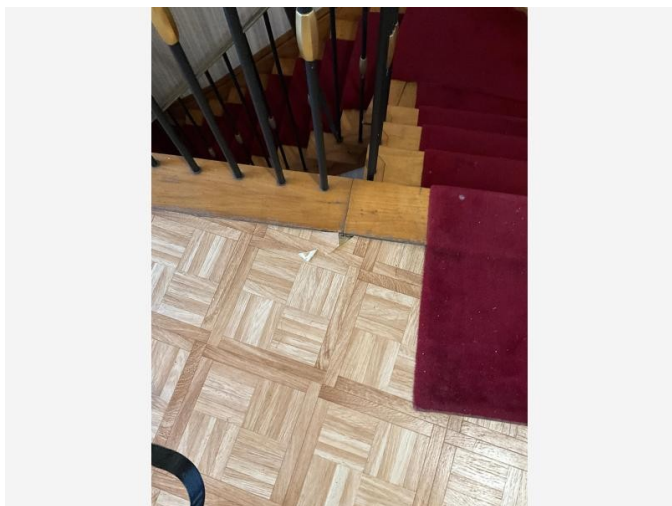
Volgens expertise kunnen we deze vinyl als niet asbest verdacht beschouwen (soepel en flexibel van structuur.) (onderkant met jute/koord)

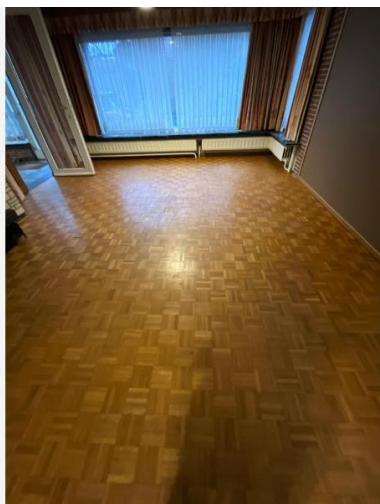
In het verleden werd vaak asbesthoudende zwarte lijm gebruikt voor het vastlijmen van parkettegels/vloer .
Er waren geen losliggende planken of beschadigingen.
Bij renovatie extra controle uit te voeren.

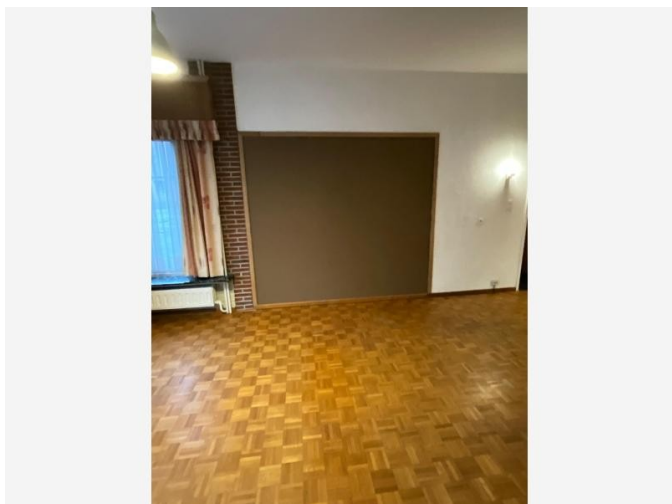
Er zijn binnenwanden afgewerkt met vals plaatmateriaal .

Het is niet duidelijk of er verdacht pleisterwerk of ander materiaal aanwezig is achter deze valse wanden, het is aangewezen om bijkomend onderzoek uit te voeren bij werken.

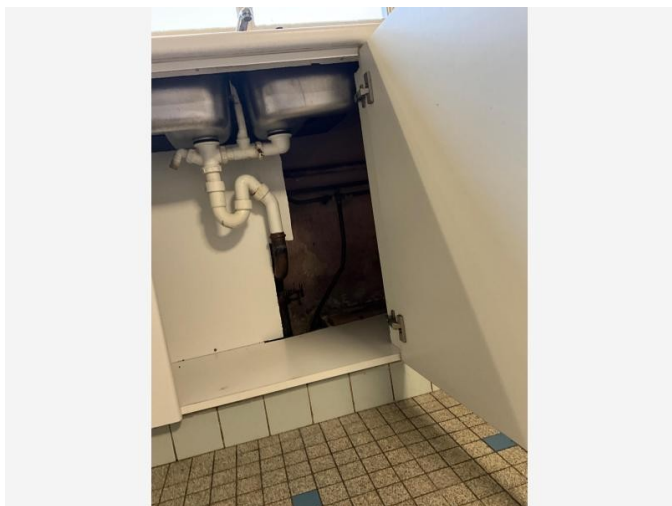
de ontbreuningsplaat spoelbak keuken werd gecontroleerd en is niet verdacht

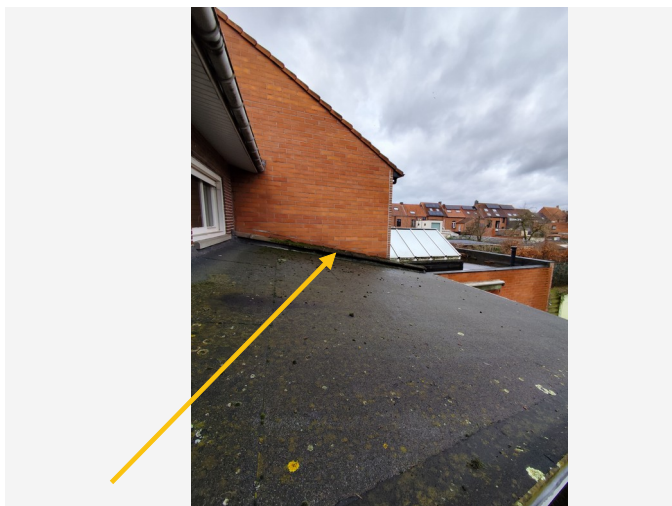
betonnen dekstenen, niet asbestverdacht

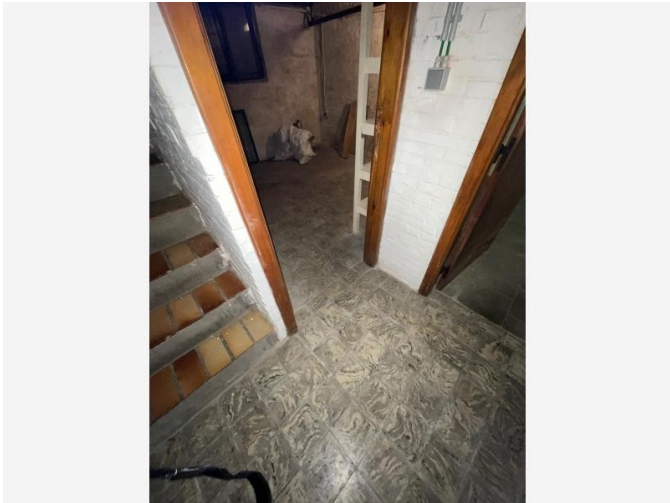
Er waren geen beschadigingen aan de tegel om dit visueel te kunnen beoordelen/uit te sluiten)

Het is aangewezen om deze verdachte tegel bij eventuele renovatiewerken te laten controleren/staalname uit te voeren.

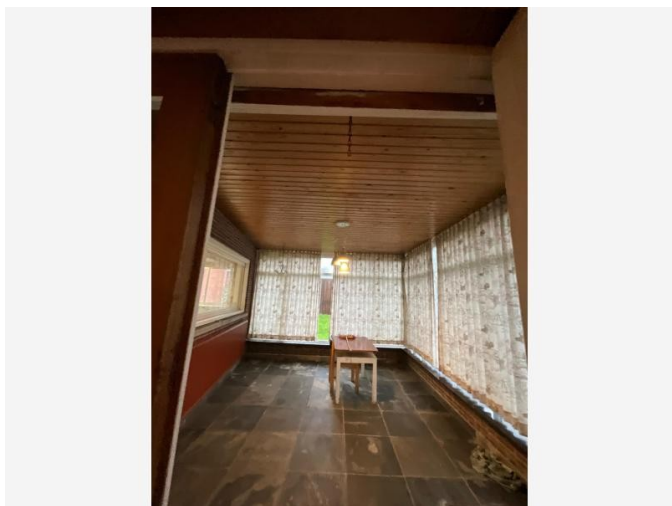
Er zijn plafonds afgewerkt in plaatmateriaal. Het is niet duidelijk of er pleisterwerk of verdacht materiaal aanwezig is achter deze valse plafonds, het is aangewezen om bijkomend onderzoek uit te voeren bij werken.

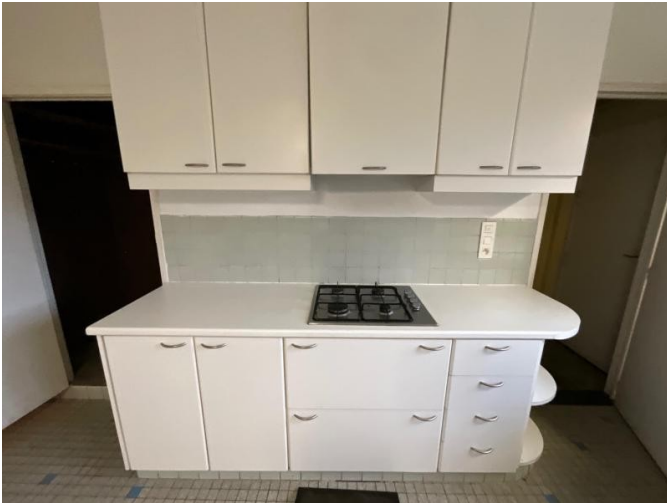
In het inspectieprotocol is een monstername van tegellijm verplicht om dit te identificeren als niet-asbesthoudend. Er waren geen facturen ter beschikking die bevestigen dat de tegels na 2001 waren geplaatst. Er waren geen bestaande beschadigingen aan de wandtegels om de lijm voldoende te kunnen inspecteren. Om dit af te toetsen is het aangewezen om bij eventuele renovatiewerken aan de tegels verder onderzoek/staalname te laten uitvoeren ter controle.

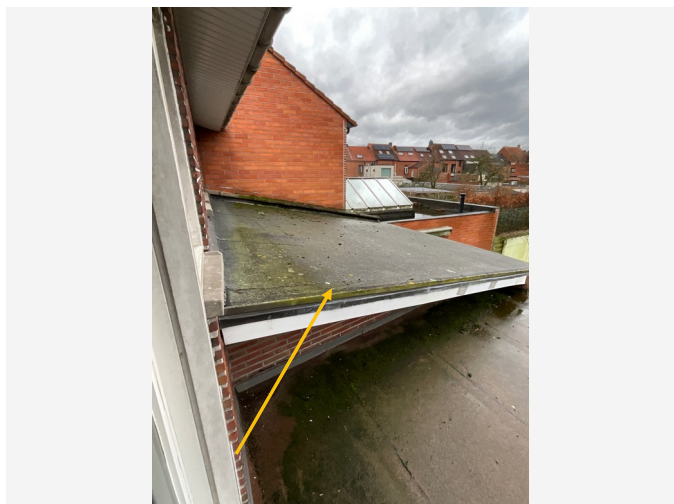
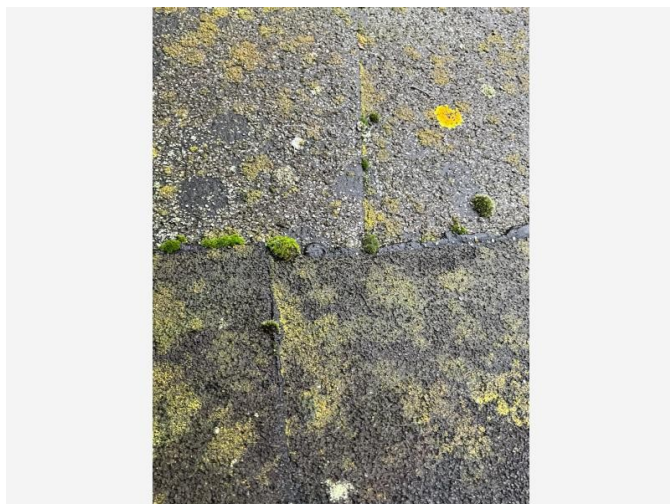
Fiche 14: Roofing (met staalname)

Geen asbest

#	Type	Referentie	Resultaat
14.1	Puntmonster	5	Geen asbest

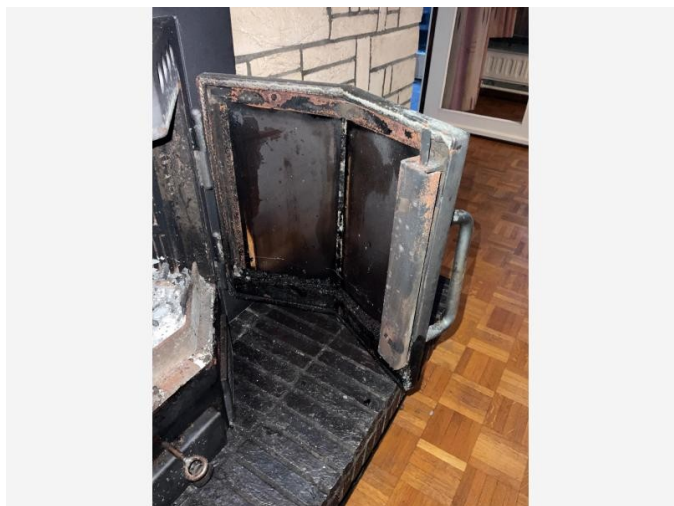
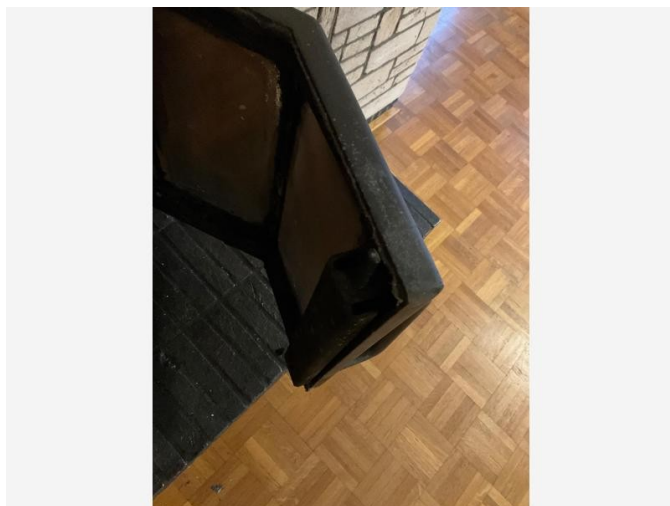
Geen asbest

#	Type	Referentie	Resultaat
15.1	Puntmonster	4	Geen asbest

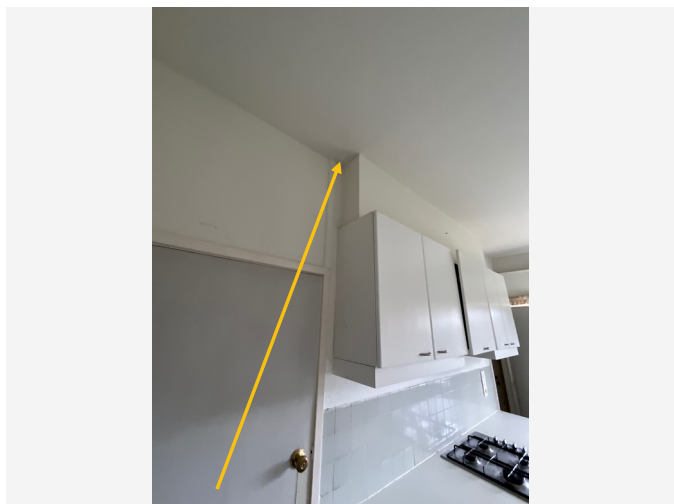
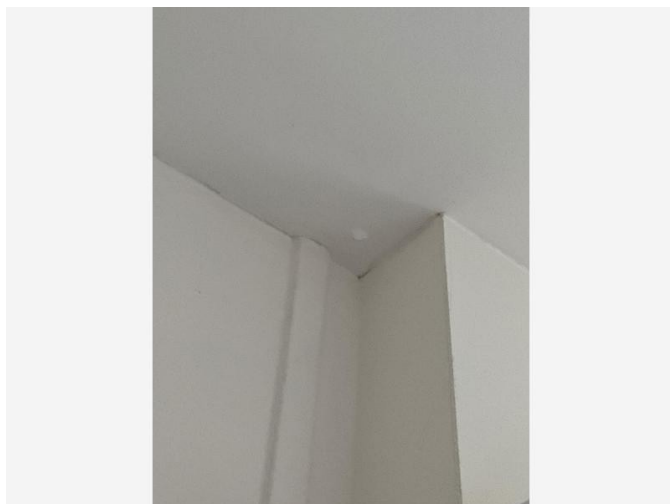
Geen asbest

#	Type	Referentie	Resultaat
16.1	Mengmonster	2	Geen asbest

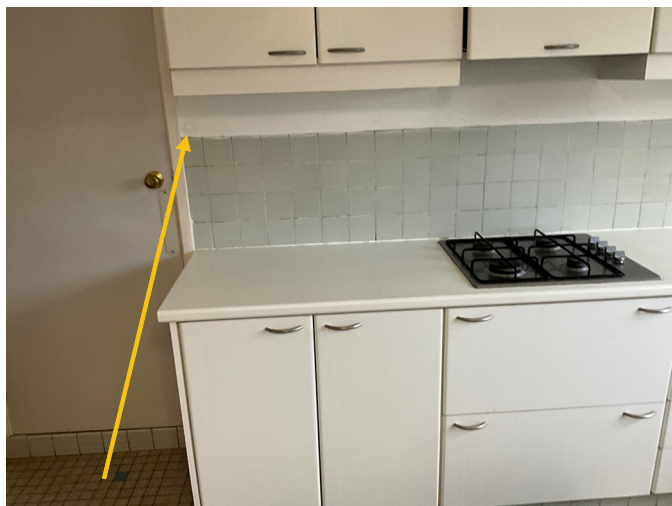
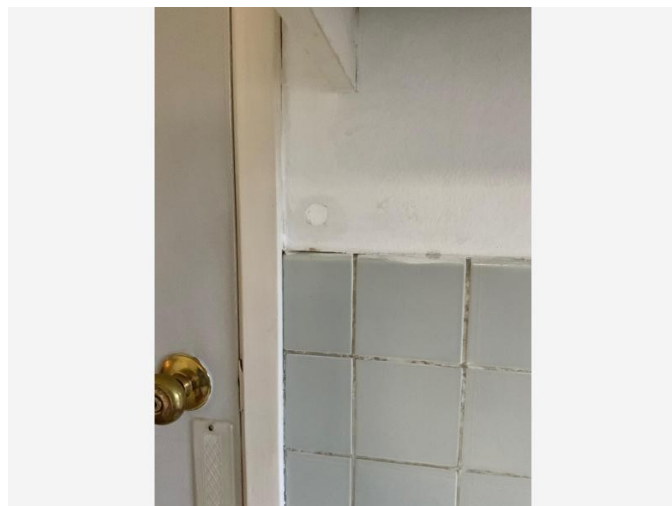
Fiche 17: Muurpleister

Geen asbest

#	Type	Referentie	Resultaat
17.1	Mengmonster	1	Geen asbest

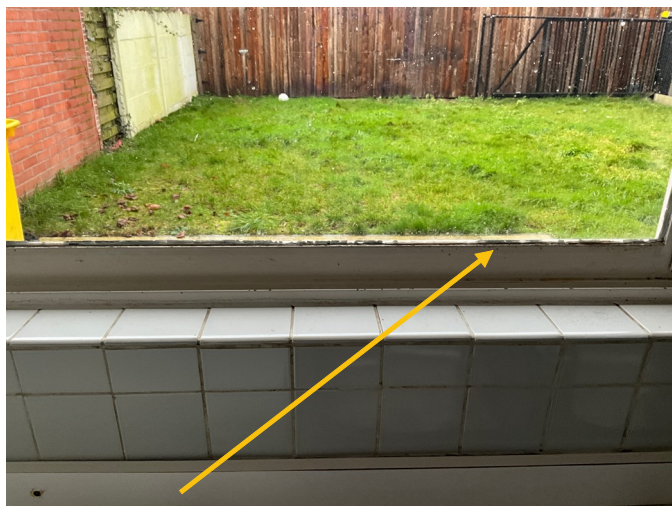
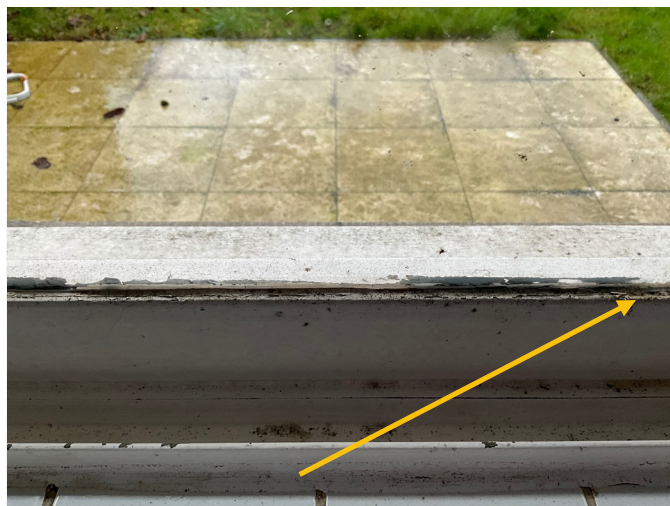
Fiche 18: Stopverf

Geen asbest

#	Type	Referentie	Resultaat
18.1	Puntmonster	6	Geen asbest
