# Asbestinventarisatetest

Turnhoutsebaan 298, 2400 Mol

Attestnummer : **20260415-000130.001**

Uitgegeven op : **15.04.2026**

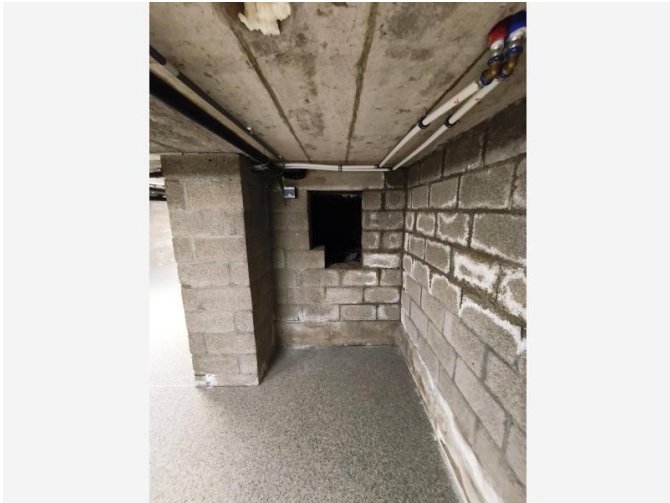
Situeringsfoto

**Reden:** Niet toegankelijk

**Uitleg van de asbestdeskundige:** In het inspectieprotocol behoort een ruimte lager dan 1,5 m niet tot het onderzoek.

Kruipruimte = permanente beperking

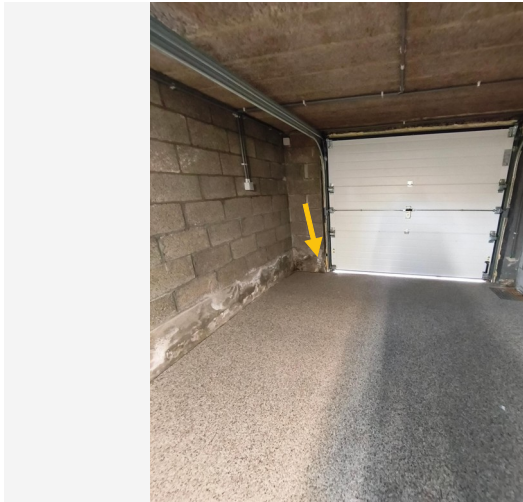
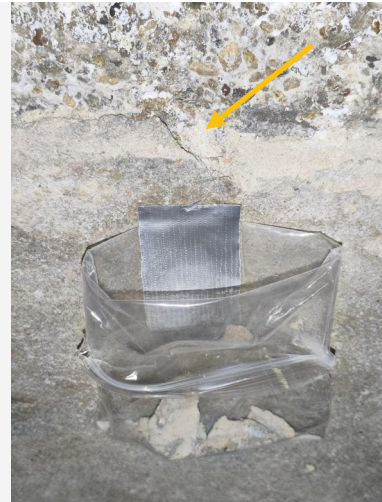
## Fiche 2: Cementering binnentoepassing (met staalname)

Geen asbest

| # | Type | Referentie | Resultaat |
|---|---|---|---|
| 2.1 | Mengmonster | 1 bis | Geen asbest |

| Opmerking | <p>De vermelde oppervlaktes en volumes betreffen een beredeneerde schatting. Er worden geen rechten verleend aan deze oppervlaktes/volumes. De dikte is een schatting die voorkomt uit de monsterplaatsen en is daarom niet altijd representatief.</p> <p>(staal genomen van twee plaatsen)</p> |

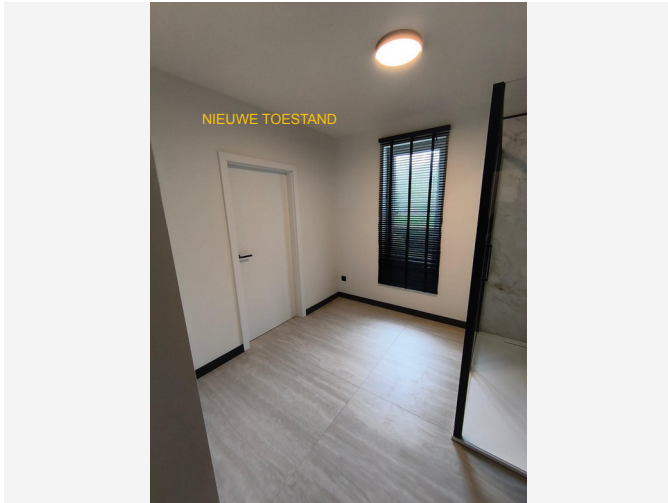
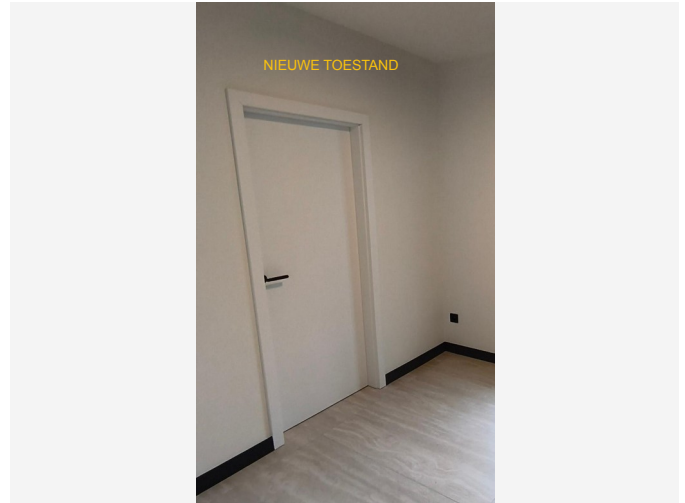
## Fiche 3: Muurpleister

Geen asbest

| # | Type | Referentie | Resultaat |
|---|---|---|---|
| 3.1 | Mengmonster | 1 | Geen asbest |

| Opmerking | <p>Volgens het inspectieprotocol is een monstername van het pleisterwerk verplicht om dit te identificeren als niet-asbesthoudend.</p> <p>De monsters werden genomen tijdens een eerste inspectiebezoek zie plannen oude toestand</p> <p>Locatie staalnames: individuele ruimte: slaapkamer 2/ natte ruimte: keuken / stookplaats: niet aanwezig / traphal: garage trap naar kelder</p> <p>De vermelde oppervlaktes en volumes betreffen een beredeneerde schatting. Er worden geen rechten verleend aan deze oppervlaktes/volumes. De dikte is een schatting die voorkomt uit de monsterplaatsen en is daarom niet altijd representatief.</p> |

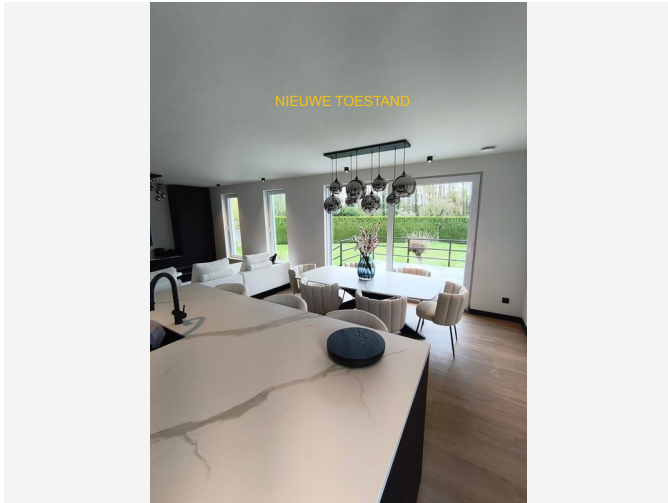
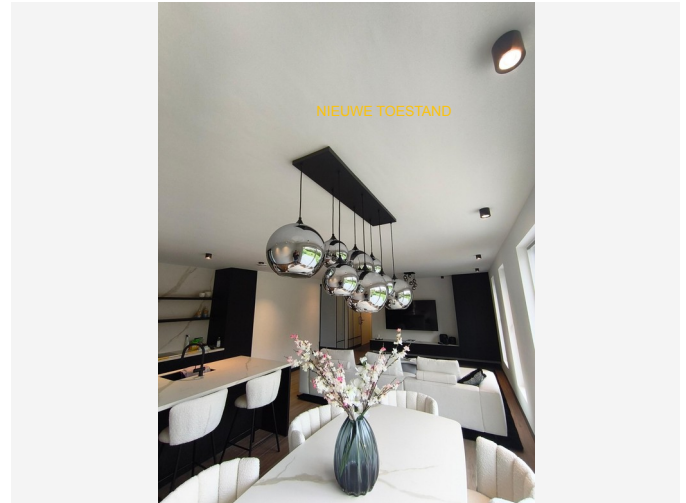
## Fiche 4: Plafondpleister

Geen asbest

| # | Type | Referentie | Resultaat |
|---|---|---|---|
| 4.1 | Mengmonster | 2 | Geen asbest |

| Opmerking | <p>De monsters werden genomen tijdens een eerste inspectiebezoek, zie plannen oude toestand</p> <p>Locatie staalnames: individuele ruimte: slaapkamer 1/ natte ruimte: badkamer / stookplaats: niet aanwezig / traphal: niet aanwezig , monstername in garage / de trap naar de kelder</p> |

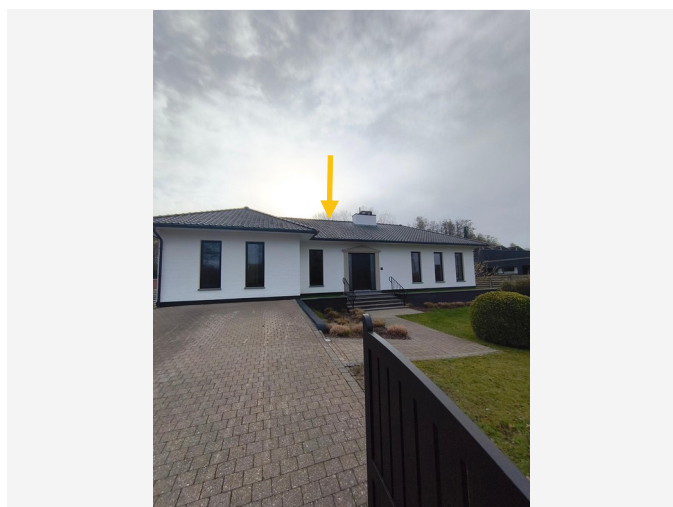
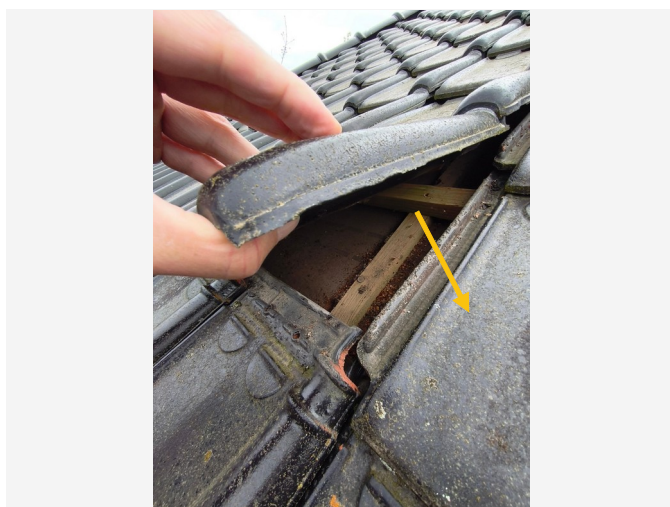
### Fiche 5: Dakbedekking niet verdacht.

| Beschrijving | Notitie | Terug te vinden op plannen |
|---|---|---|
| Fiche 5: Dakbedekking niet verdacht. | De dakbedekking werd gecontroleerd. Deze bestaat uit dakpannen en bevat geen asbest verdachte materialen. | Plan 1.6: Zolder nieuwe toestand |

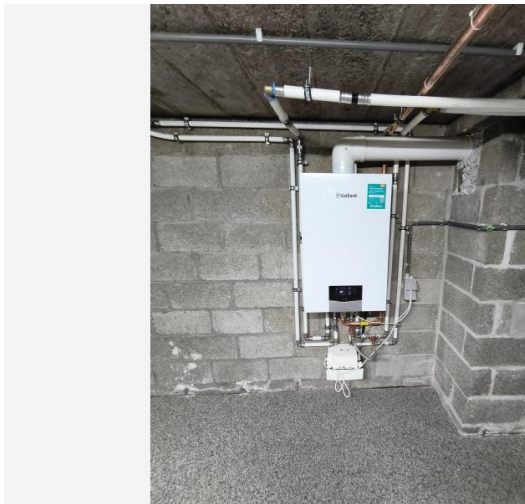
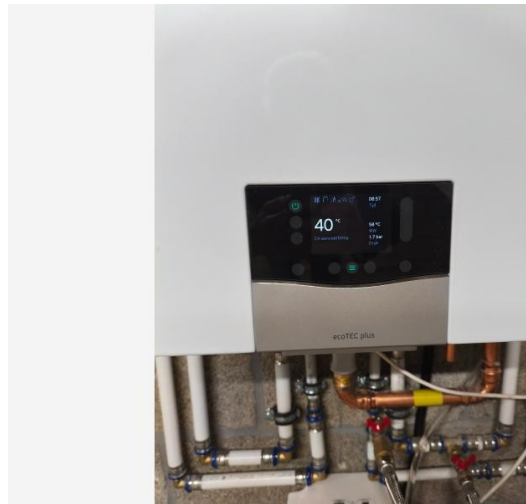
## Fiche 6: CV Ketel/boiler

| Beschrijving | Notitie | Terug te vinden op plannen |
|---|---|---|
| Fiche 6: CV Ketel/boiler | De CV ketel werd gecontroleerd (bouwjaar na 2018 - geen risicobouwjaar) en is niet asbest verdacht. De ketel werd geplaatst in 2025. Tijdens de eerste inspectie werd geen CV-ketel vastgesteld. | Plan 1.4: Kelder nieuwe toestand |

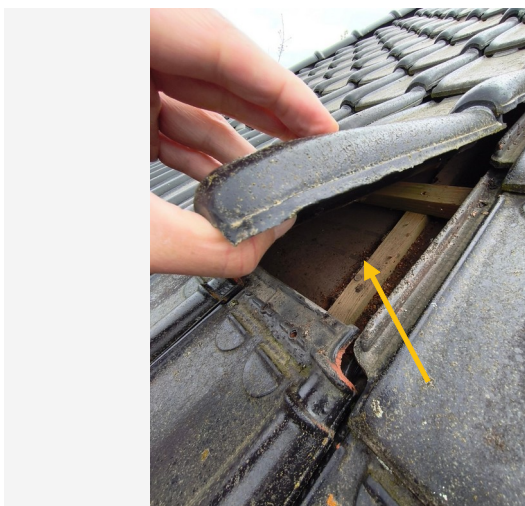
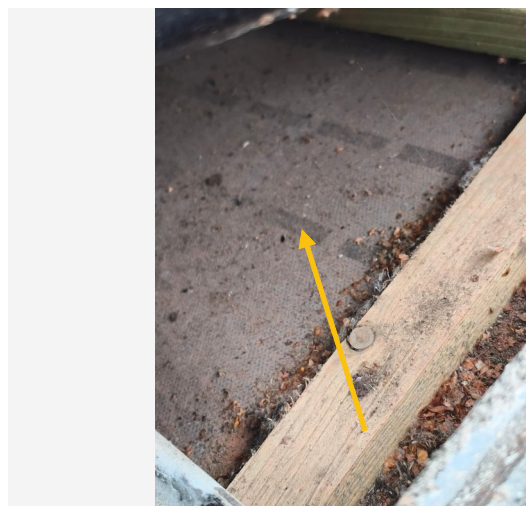
## Fiche 7: Onderdak niet verdacht

| Beschrijving | Notitie | Terug te vinden op plannen |
|---|---|---|
| Fiche 7: Onderdak niet verdacht | <p>Het dak werd gecontroleerd (via een dakraam, optillen van een dakpan). Er is geen verdacht onderdak vastgesteld.</p> <p>Deze handeling is een steekproef, er is geen garantie dat het volledige dak met éénzelfde materiaal is opgebouwd. Dit kan enkel via destructief onderzoek vastgesteld worden.</p> | Plan 1.7: Dakenplan nieuwe toestand |

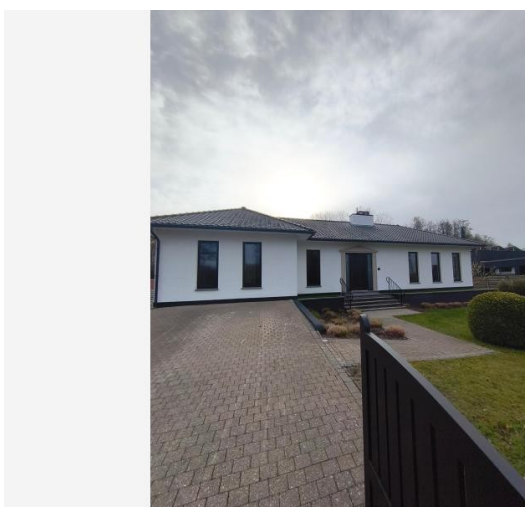
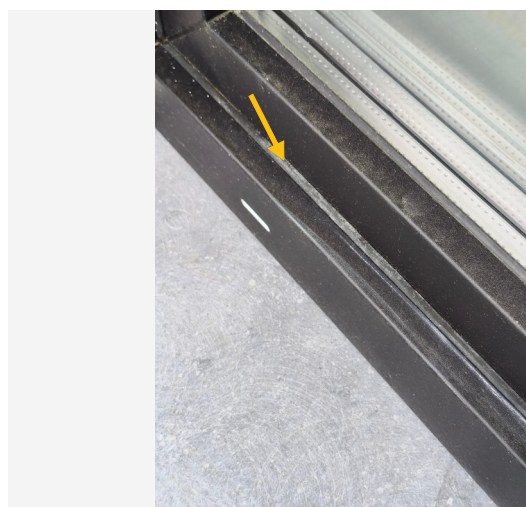
## Fiche 8: Mastiek niet asbestverdacht

| Beschrijving | Notitie | Terug te vinden op plannen |
|---|---|---|
| Fiche 8: Mastiek niet asbestverdacht | <p>De gebruikte siliconen kit is niet asbestverdacht.</p> <p>Alle ramen werden vernieuwd (geen restanten teruggevonden van oude mastiek)</p> | - |

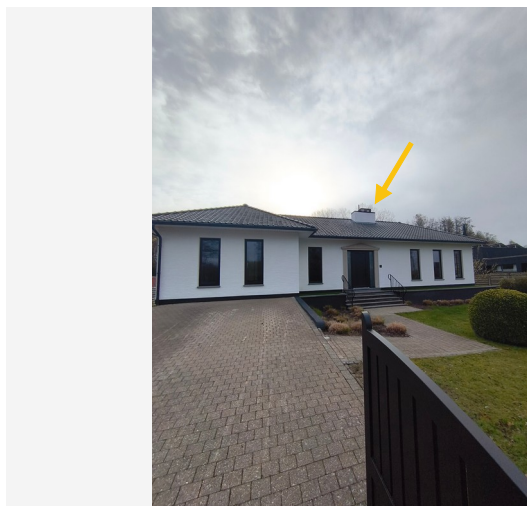
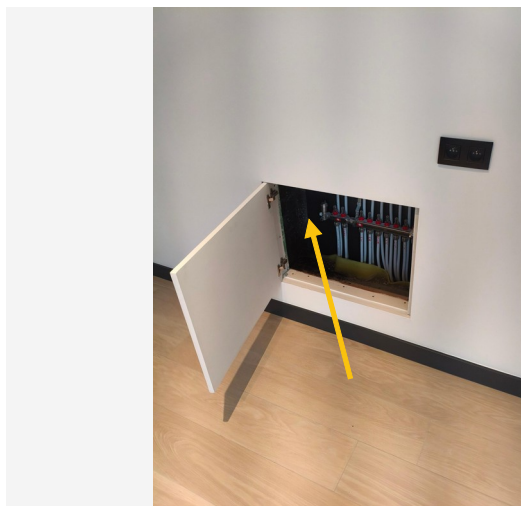
### Fiche 9: Schouw op het dak

| Beschrijving | Notitie | Terug te vinden op plannen |
|---|---|---|
| Fiche 9: Schouw op het dak | Het is niet uitgesloten dat er nog verdacht materiaal aanwezig is in de schouw. De oude schouwmantel is niet meer in gebruik en werd gecontroleerd via een openingsluik (cf. foto's). | Plan 1.5: Gelijkvloers nieuwe toestand<br>Plan 1.6: Zolder nieuwe toestand |

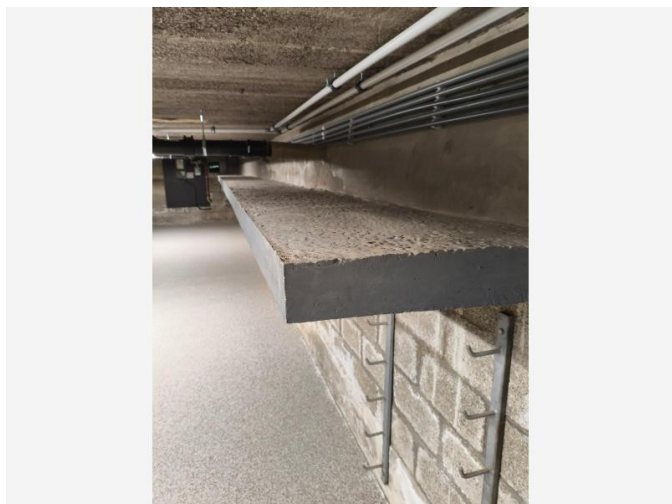
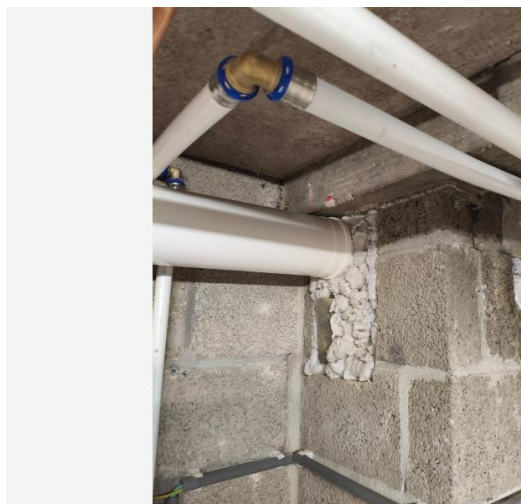
### Fiche 10: Leidingisolatie (niet aanwezig)

| Beschrijving | Notitie | Terug te vinden op plannen |
|---|---|---|
| Fiche 10: Leidingisolatie (niet aanwezig) | Er is geen leidingisolatie aanwezig in het inspectiegebied. | - |
