# Asbestinventarisatetest

Vinkenstraat 24, 2400 Mol

Attestnummer : 20231126-000111.000

Uitgegeven op : 26.11.2023

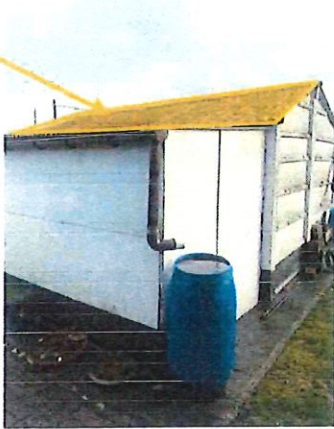
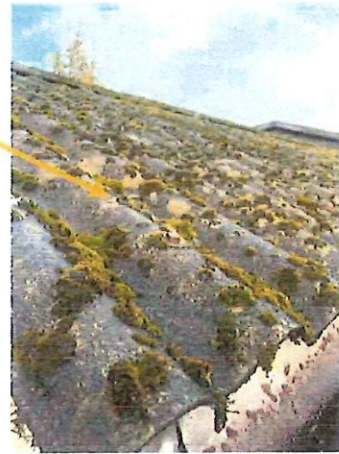
## Fiche 1: golfplaten garage

Asbestmateriaal

Het asbestmateriaal valt onder de mijlpaal van 2034.

**Dringend verwijderen**

| Asbestsoort (vezeltype) | Crocidoliet aanwezig |
| Toestand van het materiaal | Matig beschadigd, matig verweerd |

| Beschrijving | golfplaten garage |
| Asbestmateriaal | Dak- en gevelbekleding - Golfplaat |
| Hoeveelheid (oppervlakte - aantal) | • 18,00 m <sup>2</sup> - 1 stuk |

- Zorg voor een veilig beheer. Vermijd het beschadigen van het asbestmateriaal. Controleer de toestand jaarlijks op wijzigingen.
- Verwijder dit asbestmateriaal zo snel mogelijk. Volg de toestand goed op.
- Hemelwater dat afspoelt van asbestcement daken of gevels kan asbestdeeltjes bevatten. Gebruik het enkel voor gesloten circuits (bv. spoelen toiletten). Reinig na het vervangen van het dak of de gevel de dakgoten en regenwaterput of -ton om asbesthoudend sediment of slib te verwijderen

- Eenvoudige handelingen: mag via doe-het-zelf of door werknemer(s) met opleidingsattest eenvoudige handelingen  
richtlijnen OVAM:

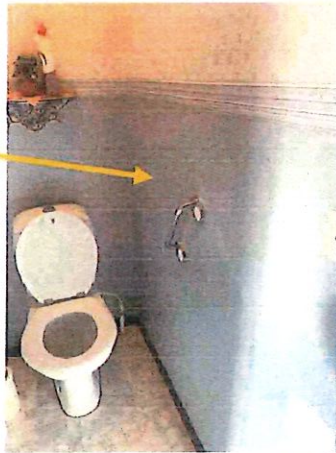
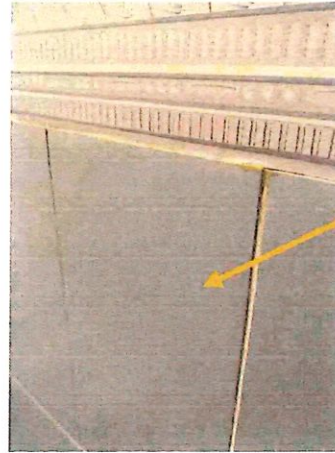
## Fiche 3: tegels wc

Asbestmateriaal

Het asbestmateriaal valt onder de mijlpaal van 2040.

Zorgvuldig beheren

| Hoeveelheid (oppervlakte - dikte - aantal) | • 6,00 m <sup>2</sup> - 0,50 cm - 1 stuk |
| Opmerking | Volgens de bouwovereenkomst van de bungalow werden colovinyl tegels gebruikt in keuken, badkamer. Deze zijn inmiddels verwijderd maar de tegels in het toilet zijn nog aanwezig, geplakt op het pleisterwerk. Mogelijk werd hiervoor een zwarte lijm gebruikt. |

- Zorg voor een veilig beheer. Vermijd het beschadigen van het asbestmateriaal. Controleer de toestand jaarlijks op wijzigingen.
- Verwijder dit asbestmateriaal zo snel mogelijk. Volg de toestand goed op.

- Hermetische zone (erkend asbestverwijderaar)  
RICHTLIJNEN OVAM:

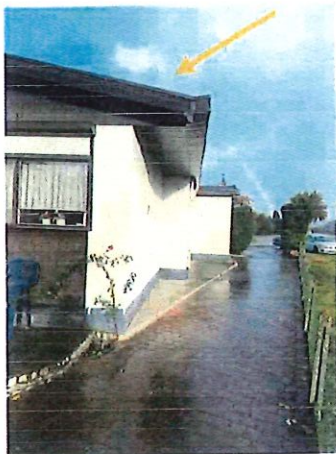
## Fiche 4: dakbedekking woning schuine daken

Beperking

#### Permanente beperking

Reden: Het onderzoek kan niet uitgevoerd worden binnen de bepalingen van de Welzijnswet

Uitleg van de asbestdeskundige: Het dak bevindt zich op meer dan 3,50 m hoogte

| (Asbest)materiaal | Dak- en gevelbekleding - Roofing |
| Karakterisatie | Asbest (verdacht) |
