Asbestinventarisatetest

Statieplein 3/2, 2400 Mol

Attestnummer : 20250413-000058.000

Uitgegeven op : 13.04.2025

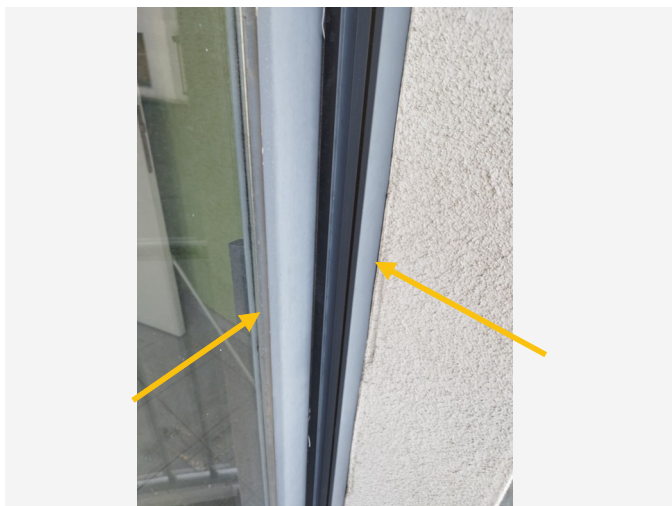
De gebruikte siliconen kit is niet asbestverdacht.

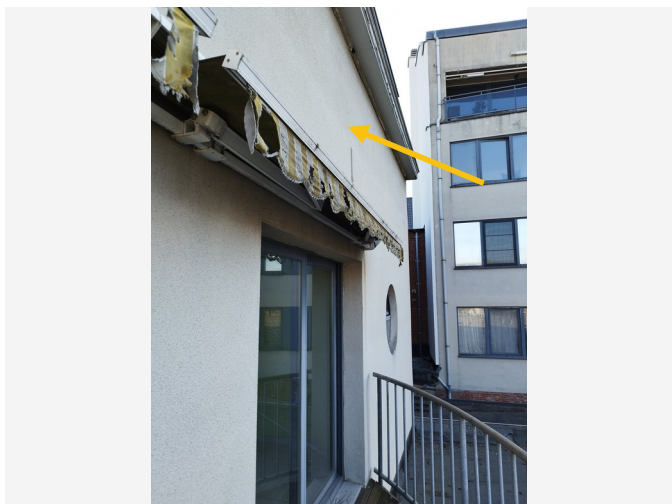
De crepi van het appartementsgebouw of garages in serie behoort tot de gemeenschappelijke delen.

De crepi zal gecontroleerd en beschreven worden in het asbestattest van de GD.

Bij werken of schade dit melden bij de gebouwbeheerder

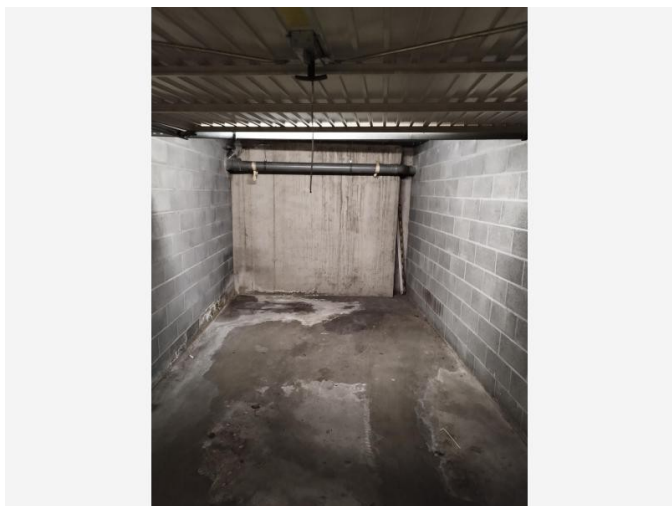
In de privé garage in de ondergrondse parkeergarage zijn geen asbestverdachte/houdende materialen/toepassingen vastgesteld.

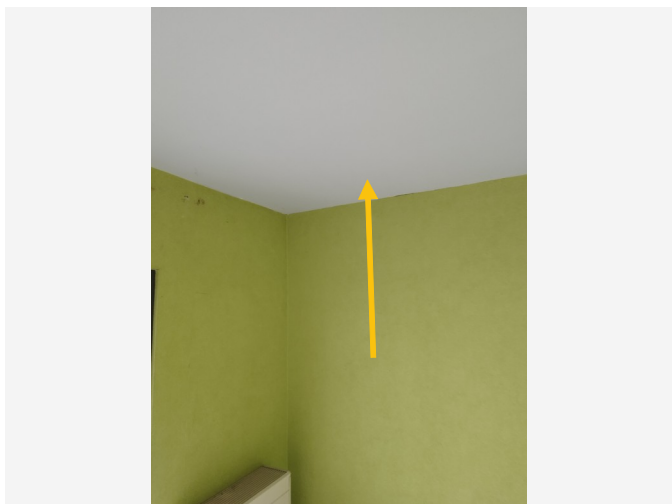
De plafonds in het appartement bestaan uit gipsplaten. Zonder destructieve handeling is het niet mogelijk om na te gaan of er asbesthoudende materialen aanwezig zijn achter de plafondafwerking. Als bij sloop of renovatie blijkt dat er boven dit plafond nog pleisterwerk aanwezig is, moet dit bemonsterd worden.

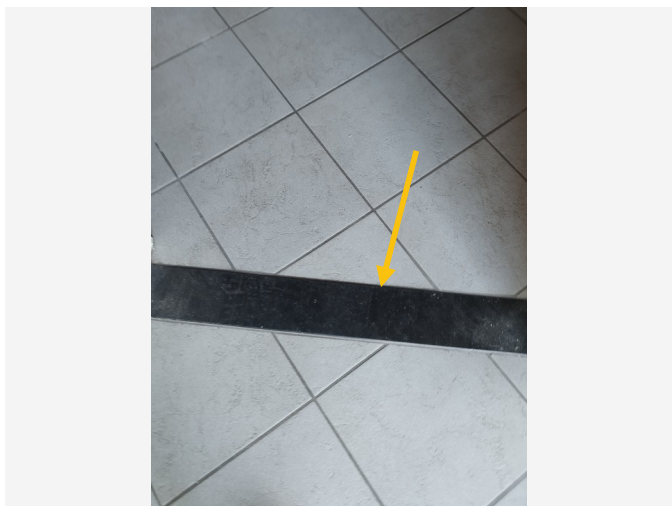
De dorpels van de binnendeuren van het appartement bestaan uit natuursteen en zijn niet verdacht (type massal).

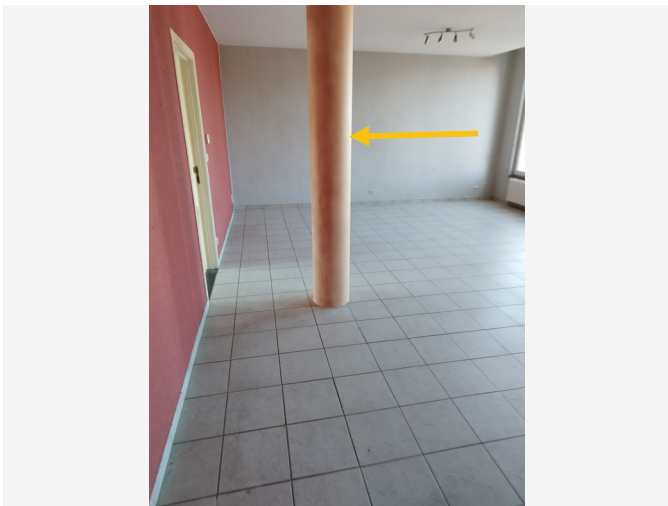
De steunpaal (verloren bekisting) in de leefruimte bestaat uit ijzer/metaal. Dit is auditief vastgesteld.

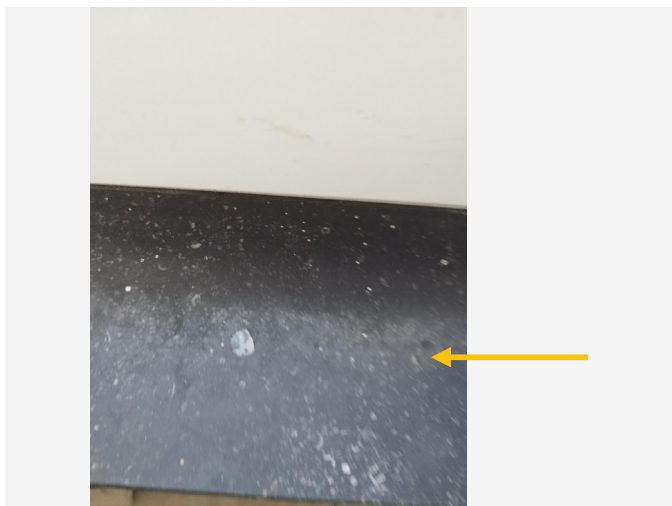
De raamtabletten van het appartement bestaan uit natuursteen en zijn niet verdacht (type massal).

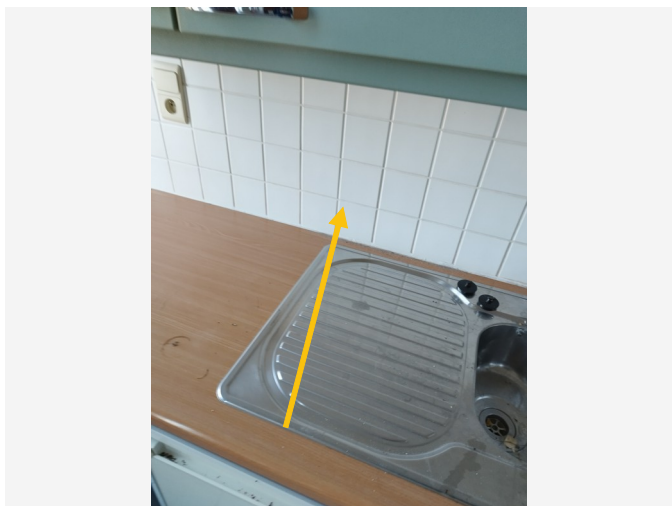
In het inspectieprotocol is een monstername van tegellijm verplicht om dit te identificeren als niet-asbesthoudend. Er waren geen facturen ter beschikking die bevestigen dat de tegels na 2001 waren geplaatst. Er waren geen bestaande beschadigingen aan de wandtegels om de lijm voldoende te kunnen inspecteren. Om dit af te toetsen is het aangewezen om bij eventuele renovatiewerken aan de tegels verder onderzoek/staalname te laten uitvoeren ter controle.

In uitzonderlijke gevallen kan de lijm waarmee deze zijn vastgehecht asbesthoudend zijn. Gezien het een niet destructief

onderzoek betreft, werd er geen staal genomen. Bij afbraak van deze tegels, is het aangewezen deze lijm laag te laten analyseren op de aanwezigheid van asbest.

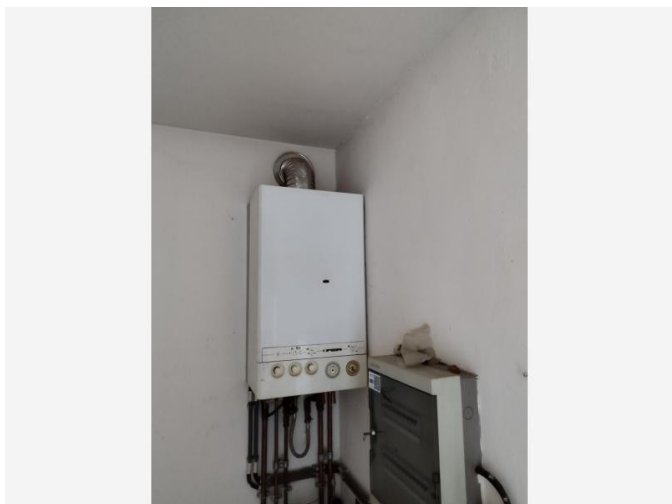
Het bouwjaar is niet teruggevonden en het exact gebruik van asbesthoudend materiaal is niet gekend. Laat de ketel controleren door een opgeleid techniker (basis 8 u asbest) tijdens het onderhoud.

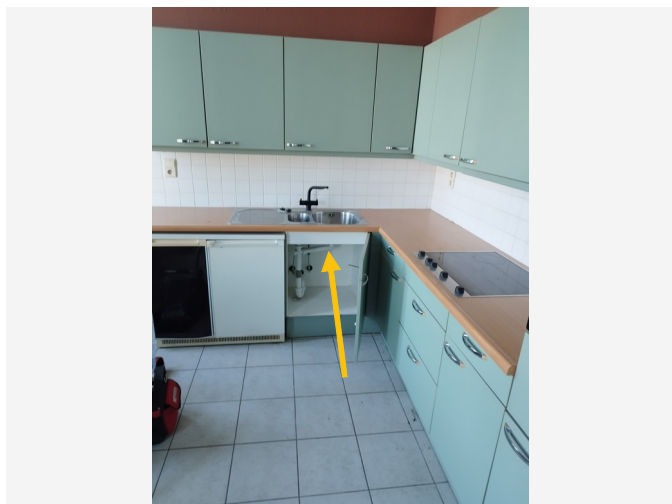
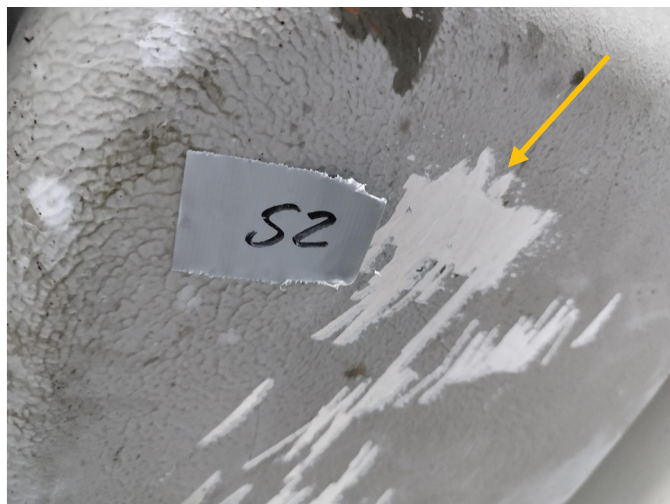
Geen asbest

#	Type	Referentie	Resultaat
10.1	Puntmonster	S2.	Geen asbest

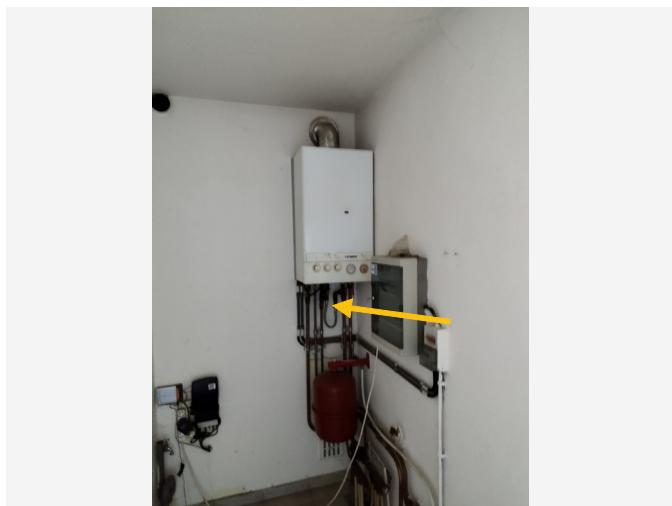
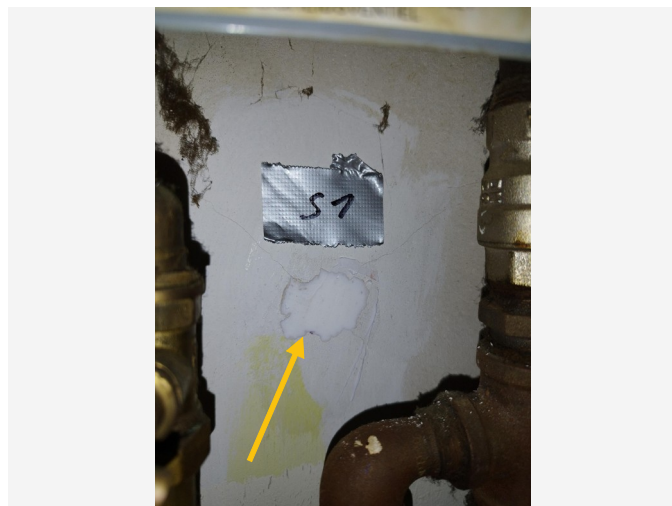
Geen asbest

#	Type	Referentie	Resultaat
11.1	Mengmonster	S1.	Geen asbest
