# Asbestinventarisatetest

Epiceastraat 40, 2400 Mol

Attestnummer : 20250709-000039.001

Uitgegeven op : 25.07.2025

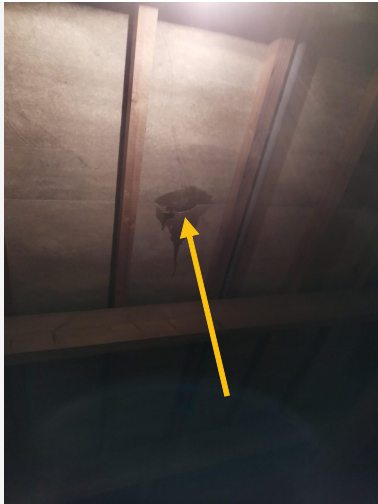
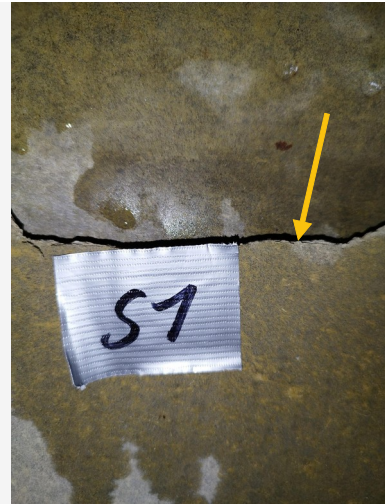
Het asbestmateriaal valt onder de mijlpaal van 2040.

Eindbeoordeling materiaalrisico	Laag materiaalrisico en/of verlaagde kans op vezelvrijgave
---------------------------------	--

Gebondenheid	Categorie 1: hechtgebonden in oorsprong
Asbestsoort (vezeltype)	Alleen chrysotiel
Asbestconcentratie	Laag (< 50%)
Afschermingsgraad van het gehele materiaal	Geheel of deels (ook) vrij aan de binnenlucht
Toestand van het materiaal	Licht beschadigd, licht verweerd. Intact calciumsilicaatmateriaal of categorie III 'gebondenheid'

#	Type	Referentie	Resultaat
1.1	Puntmonster	S1.	Chrysotiel

Beschrijving	onderdak woonst
Omgeving	Binnen
Primaire drager	Schuin dak
Asbestmateriaal	Plaat, paneel, tablet - Type Menuiserie
Bindmiddel van asbestmateriaal	Cement
Gebondenheid op basis van bindmiddel	Hecht
Hoeveelheid (oppervlakte - dikte - aantal)	<ul style="list-style-type: none"><li>• 317,70 m<sup>2</sup> - 1,00 cm - 1 stuk</li></ul>
Totaal volume	3,177 m <sup>3</sup>
Eenvoudig bereikbaar	Nee <ul style="list-style-type: none"><li>• Het asbestmateriaal is bedekt (uitgezonderd laag verf, coating, behang, kunststof, textiel) en het wegnemen van het bedekkende materiaal kan niet zonder het bedekkende materiaal te beschadigen.</li></ul>
Bevestigingswijze	<ul style="list-style-type: none"><li>• Geklemd</li></ul>
Identificatiemethode	Vaststelling met monsternamen
Destructieve handeling voor identificatie	Nee
Opmerking	Deze oppervlakte is een bereedeneerde schatting. Er worden geen rechten verleend aan deze oppervlaktes.

Zorgvuldig beheren

- Zorg voor een veilig beheer. Vermijd het beschadigen van het asbestmateriaal. Controleer de toestand jaarlijks op wijzigingen.

- Eenvoudige handelingen: mag via doe-het-zelf of door werknemer(s) met opleidingsattest eenvoudige handelingen indien de platen eenvoudig te verwijderen zijn zonder kans op breken kan dit via doe-het-zelf of door werknemer(s) met opleidingsattest eenvoudige handelingen; Dek de zoldervloer af met plastic folie .

Verwijder de dakpannen. Fixeer het plaatmateriaal , de asbesthoudende platen één voor één en in hun geheel verwijderen. Niet gooien, niet breken. Verwijder onder verneveling of tussentijds voldoende bevochtigen tijdens de volledige duur van de werken.

Dubbel verpakken in plastic folie , luchtdicht verpakken of plaats in container met asbestbag.  
Reinig Nadien de draagstructuur met vochtige doeken (+stofzuiger met absoluut filter kan niet gehoord worden dus voor een particulier niet mogelijk .) Alle werknemer(s) moeten wel beschikken over een

Een vastgesteld asbesthoudend onderdak mag niet definitief ingesloten worden, dit dient verplicht verwijderd te worden als het bij werken bereikbaar wordt. (vb bij vernieuwen van de dakbedekking onderdak mee verwijderen).

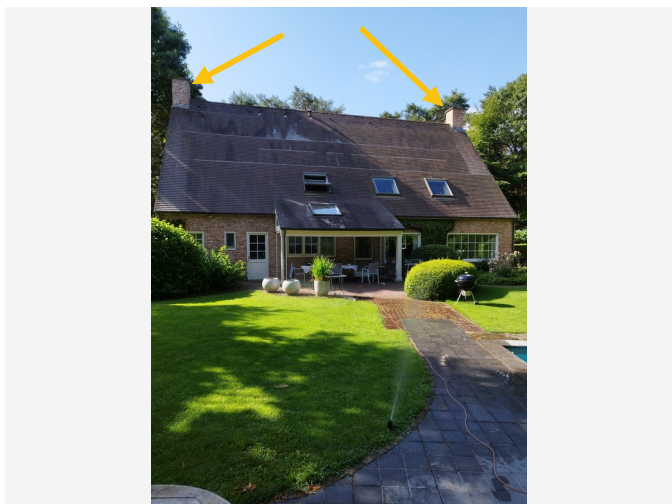
**Reden:** Het te onderzoeken materiaal situeert zich hoger dan 3,50 m te rekenen vanaf een veilige ondergrond

**Uitleg van de asbestdeskundige:** Bij werken (dak of reiniging schouw) kan een stelling geplaatst worden, het is niet duidelijk of er asbestverdachte materialen aanwezig zijn in de schouwen (bovenkant schouw en binnenkant schouw).

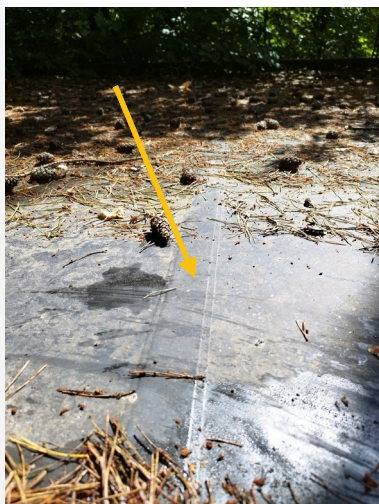
De dakbedekking van tuinhuis twee bestaat uit een laag EPDM (niet verdacht).

Het is niet duidelijk of er asbestverdachte onderlagen aanwezig . Het is aangewezen om extra controle uit te voeren tot op de drager bij eventuele renovatiewerken.

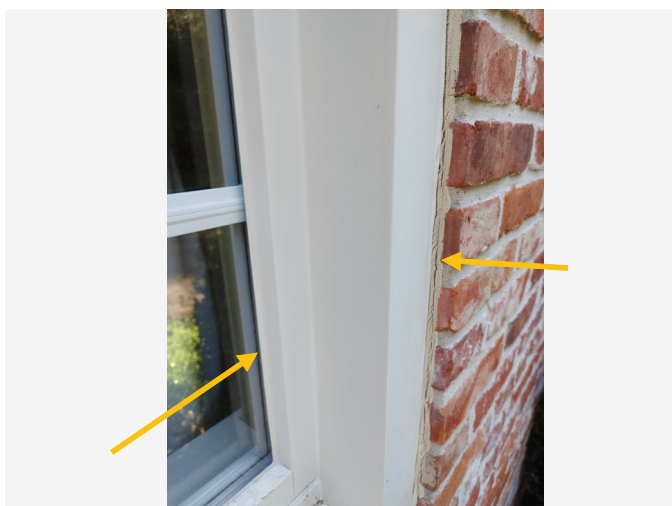
De gebruikte siliconen kit is niet asbestverdacht.

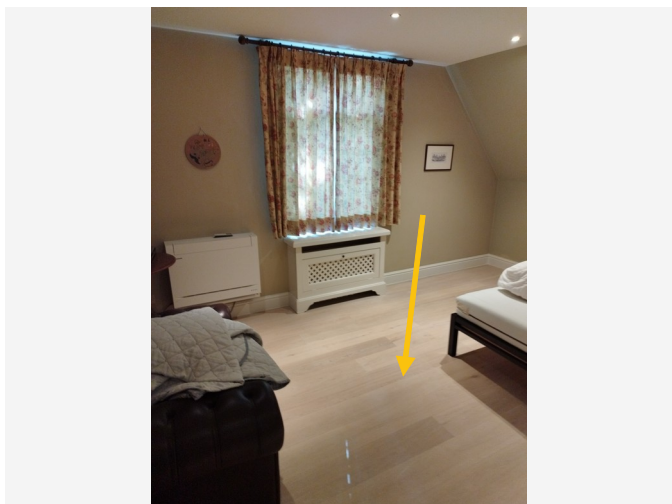
In het verleden werd asbesthoudende zwarte lijm gebruikt voor het vastlijmen van parkettegels/vloer .

Er was geen zichtbare schade om dit vast te stellen zonder destructief onderzoek.

Bij renovatie extra controle uitvoeren.

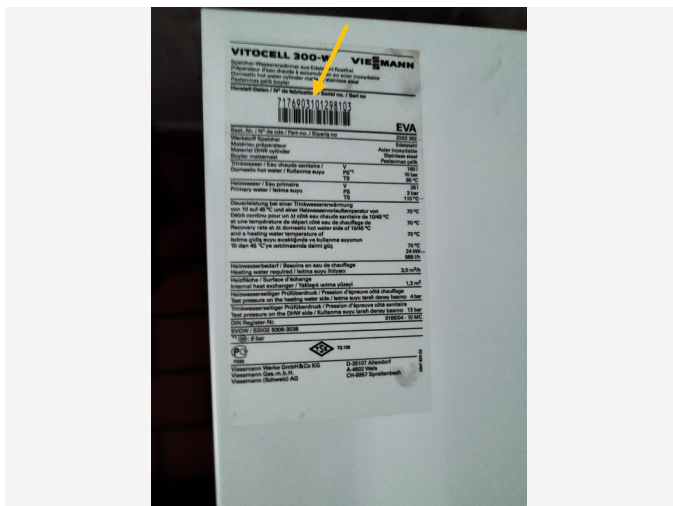
De condensatieketel van het merk VISSMANN heeft als fabricagejaar 2010 (niet verdacht). Dit is opgezocht aan de hand van de serienummer van de condensatieketel (zie bewijsdocumenten).

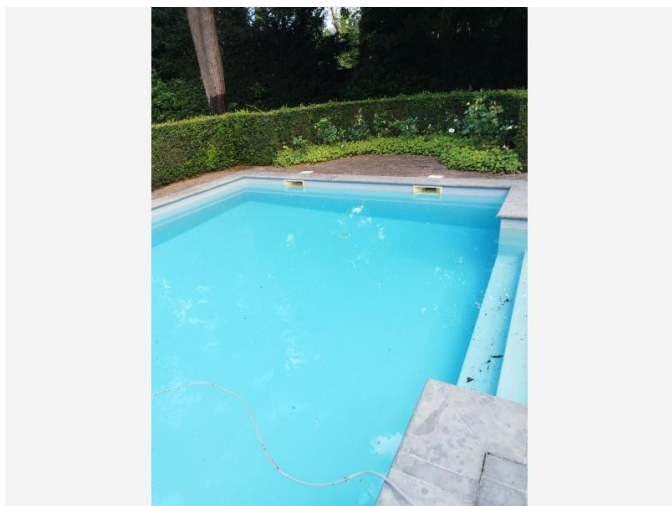
Aan het buitenzwembad zijn geen asbestverdachte/houdende materialen/toepassingen vastgesteld.

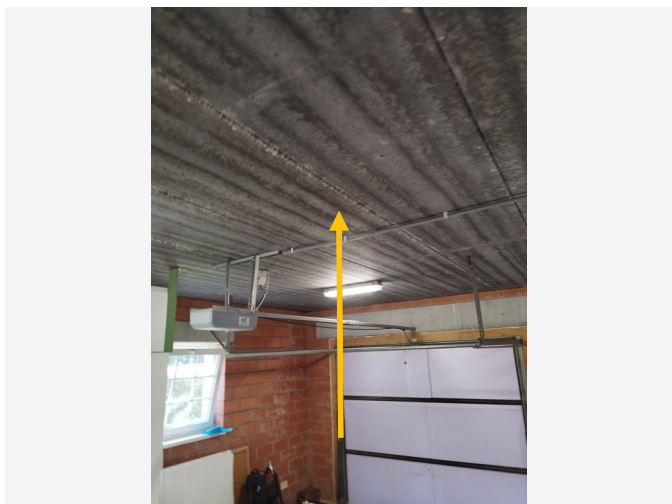
Het plafond in de garage bestaat uit betonnen welfsels en is niet bepleisterd (niet verdacht).

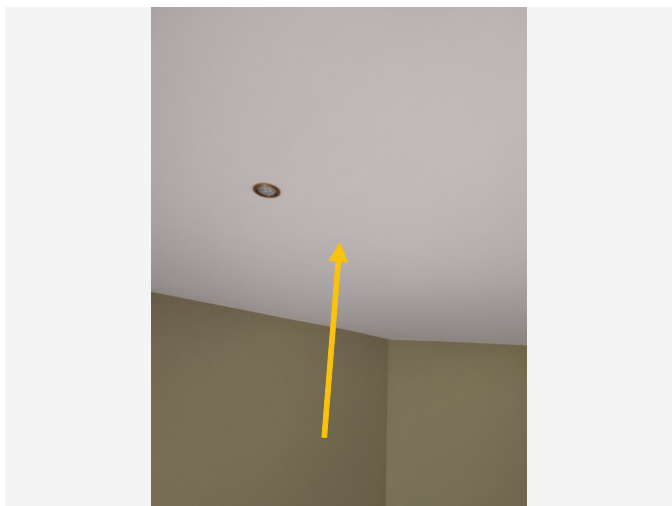
De plafonds op het eerste verdiep bestaan uit gipsplaten. Zonder destructieve handeling is het niet mogelijk om na te gaan of er asbesthoudende materialen aanwezig zijn achter de plafondafwerking. Als bij sloop of renovatie blijkt dat er boven dit plafond nog pleisterwerk aanwezig is, moet dit bemonsterd worden.

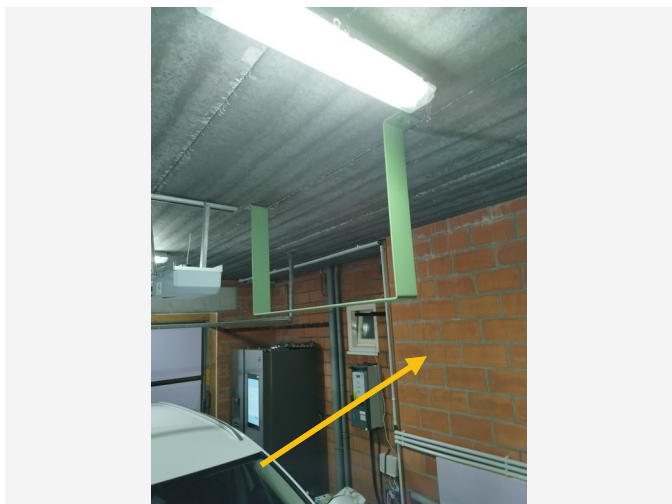
De binnenwanden in de garage van de woonst bestaan uit metselwerk en zijn niet bepleisterd (niet verdacht).

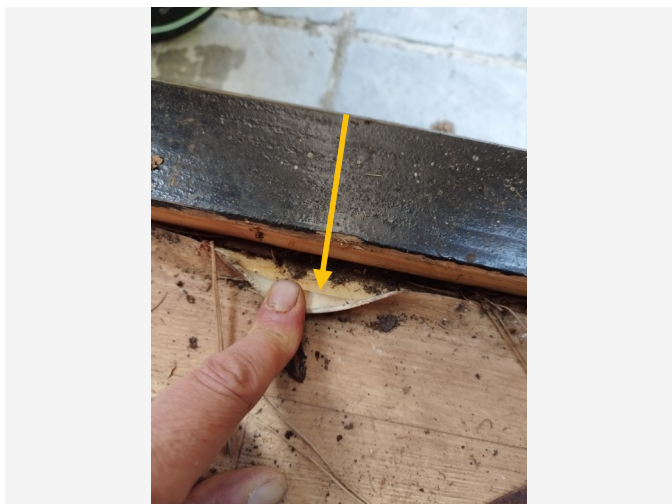
Volgens expertise kunnen we deze vinyl als niet asbest verdacht beschouwen (soepel en flexibel van structuur).  
Geen verdachte karton onderlaag.

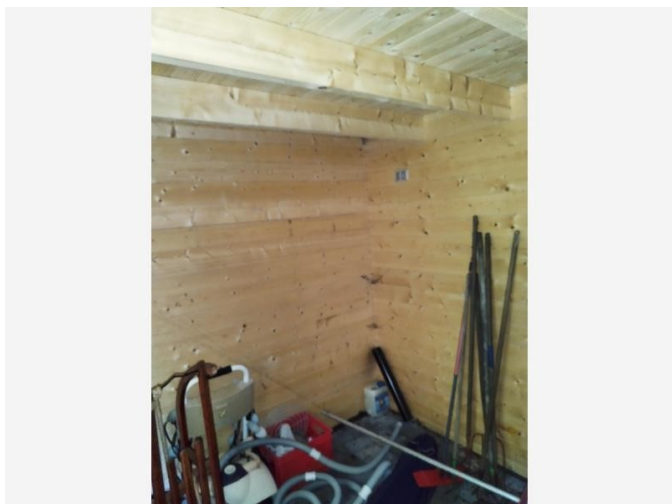
In tuinhuis twee zijn geen asbestverdachte/houdende materialen/toepassingen vastgesteld.

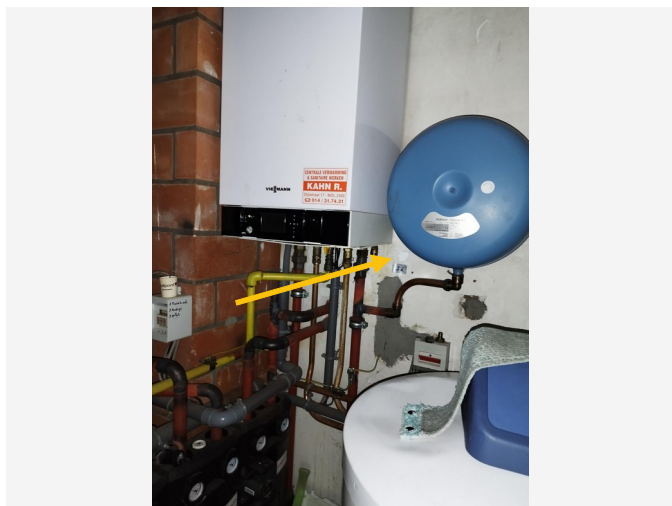
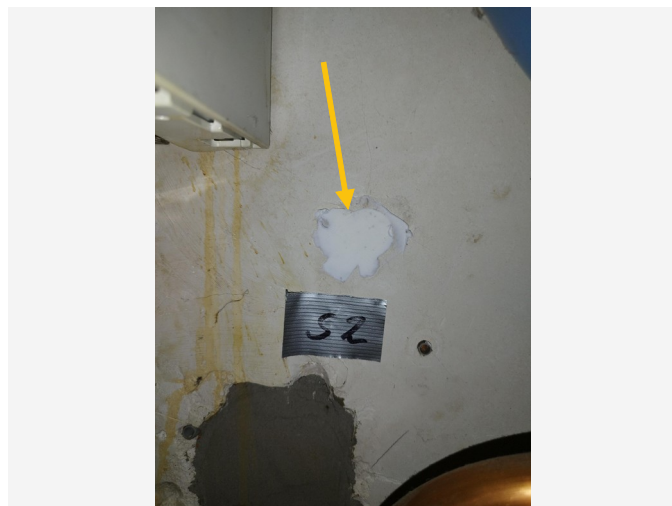
# Fiche 13: muurpleister

Geen asbest

#	Type	Referentie	Resultaat
13.1	Mengmonster	S2.	Geen asbest

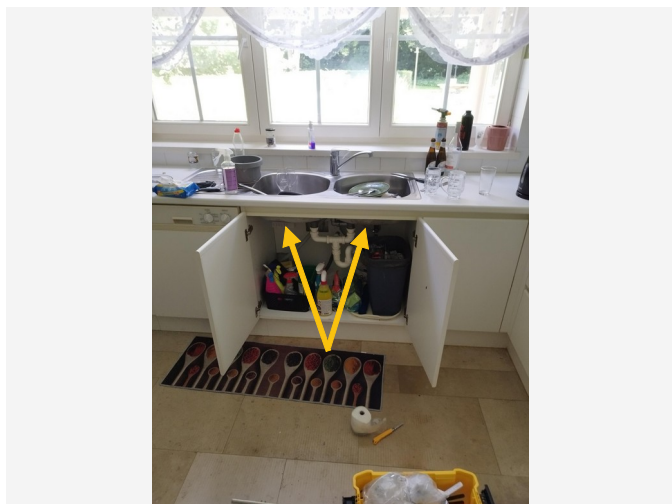
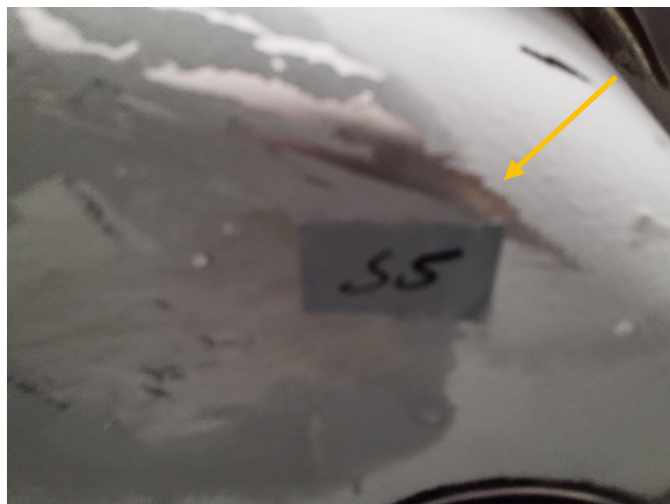
## Fiche 14: coating spoelbakken keuken

Geen asbest

#	Type	Referentie	Resultaat
14.1	Puntmonster	S5.	Geen asbest

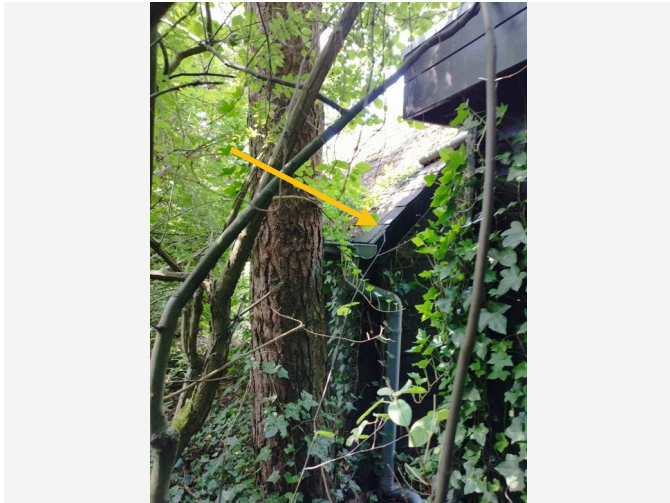
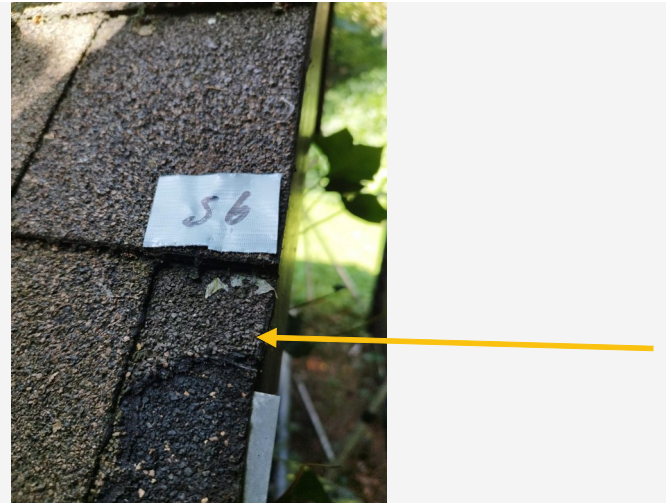
## Fiche 15: shingles schuin dakje tuinhuis 1 (bitumen)

Geen asbest

#	Type	Referentie	Resultaat
15.1	Puntmonster	S6.	Geen asbest

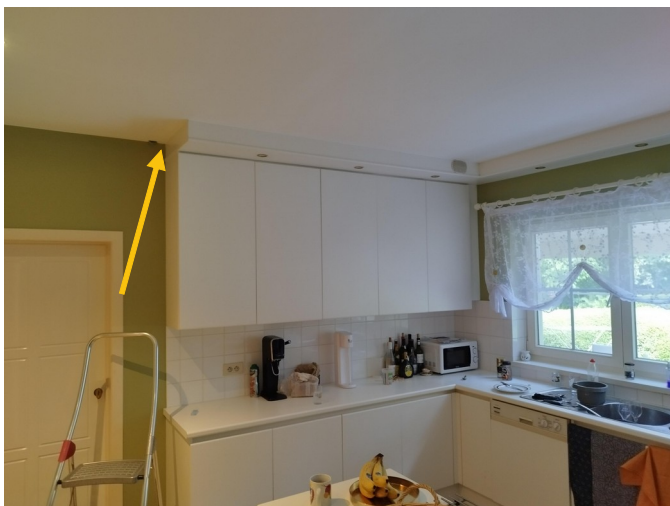
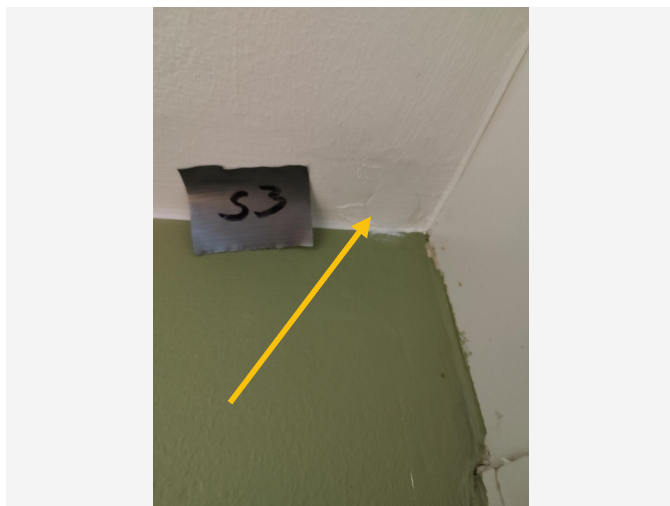
## Fiche 16: plafondpleister

Geen asbest

#	Type	Referentie	Resultaat
16.1	Mengmonster	S3.	Geen asbest

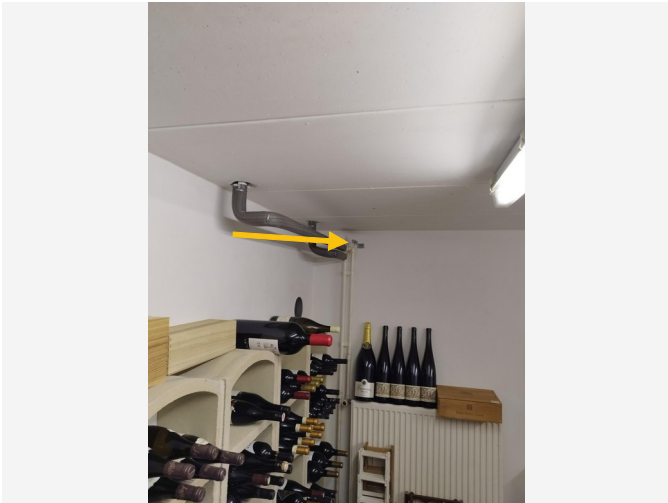
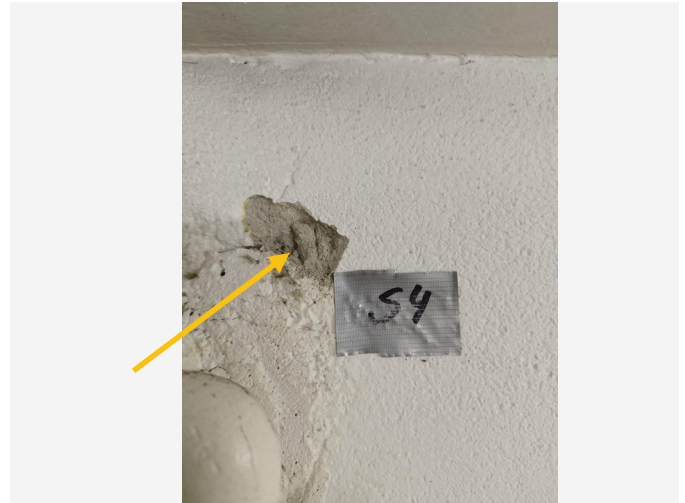
Geen asbest

#	Type	Referentie	Resultaat
17.1	Mengmonster	S4.	Geen asbest
