# Asbestinventarisatetest

Corbiestraat 111/3, 2400 Mol

Attestnummer : 20250814-000193.000

Uitgegeven op : 14.08.2025

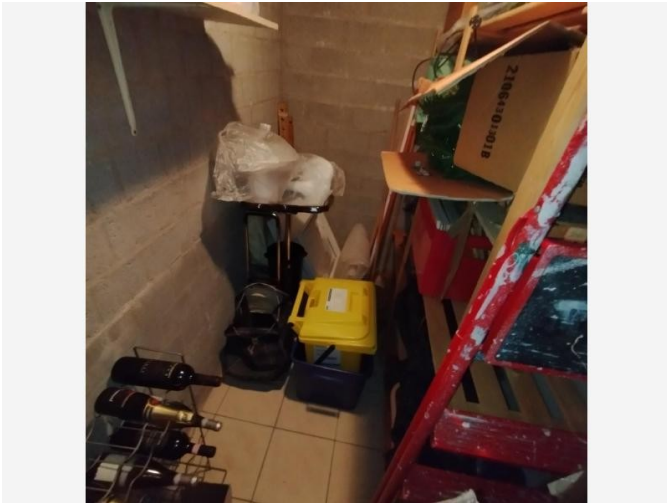
Vrije foto

Geen verdachte toepassingen aangetroffen.

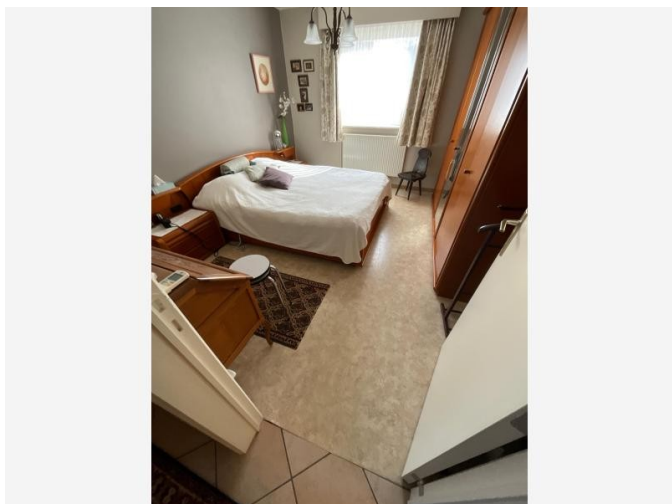
Vrije foto

Volgens expertise kunnen we deze vinyl als niet asbest verdacht beschouwen (soepel en flexibel van structuur.) (onderkant met jute/koord) Het is niet gekend wat eronder bevindt extra controle aangewezen bij vloer werken.

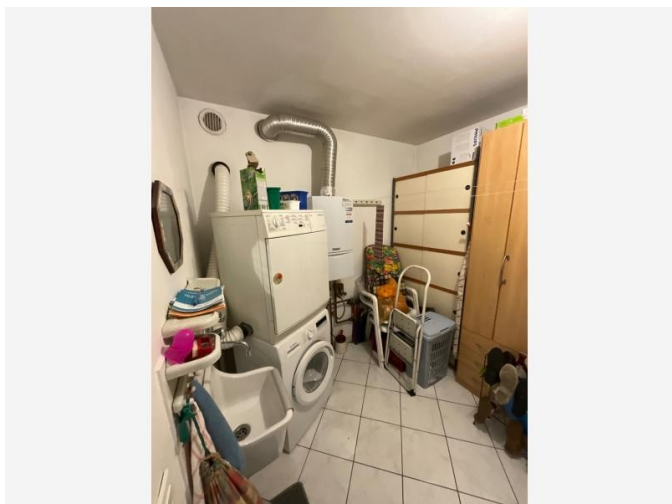
Vrije foto

Bouwjaar 2012. Niet verdacht.

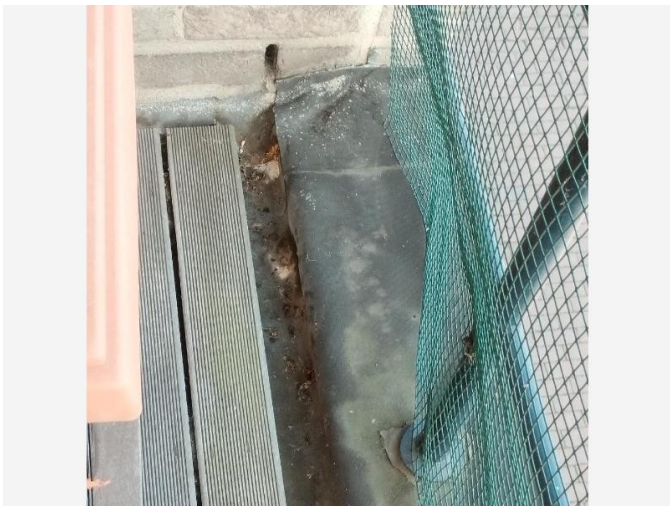
Vrije foto

Platdak bestaat uit epdm rubber deze is niet verdacht( het is niet gekend wat eronder zich bevindt bij werken extra controle aangewezen)

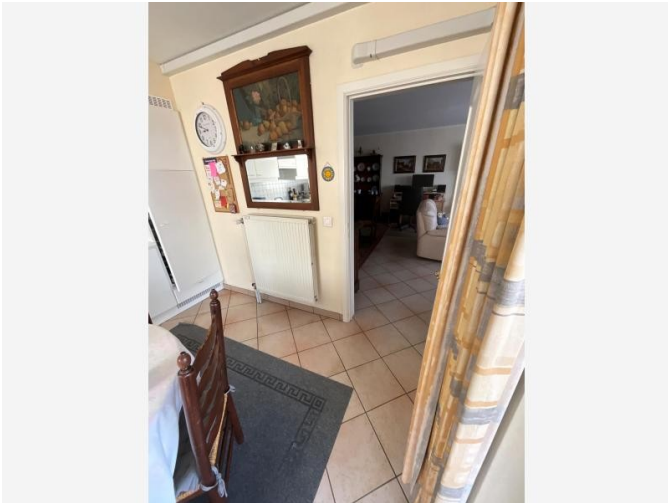
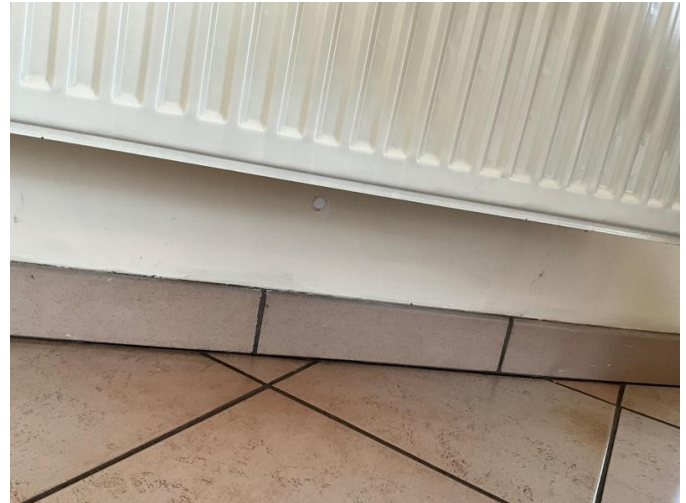
## Fiche 5: Muurpleister

### Conclusie

Geen asbest

#	Type	Referentie	Resultaat
5.1	Mengmonster	plm	Geen asbest

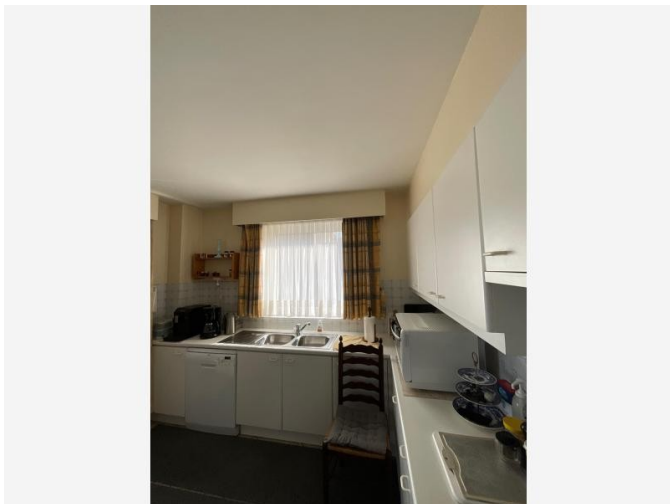
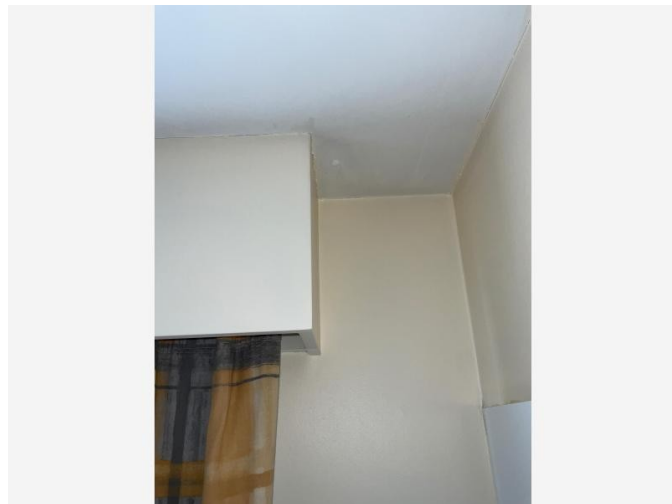
## Fiche 6: Plafondpleister

### Conclusie

Geen asbest

#	Type	Referentie	Resultaat
6.1	Mengmonster	Plpl	Geen asbest
