Asbestinventarisatetest

Oude Molenstraat 67, 2400 Mol

Attestnummer : 20231128-000325.000

Niet-asbestveilig

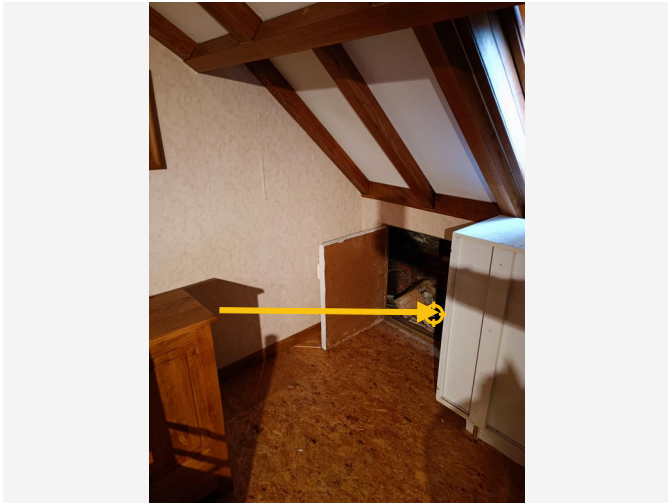
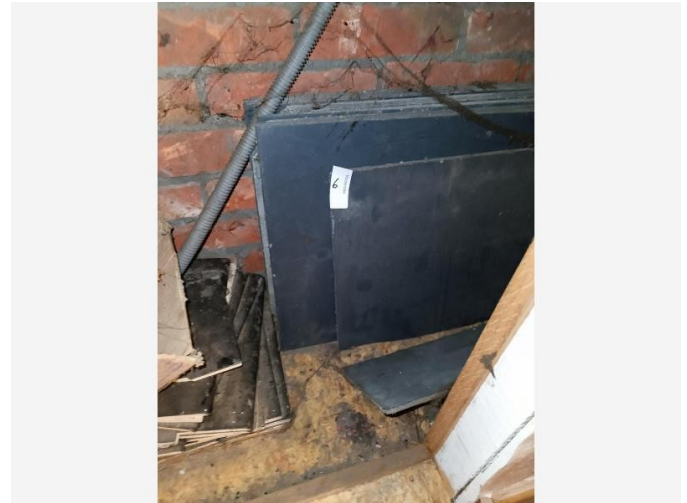
#	Type	Referentie	Resultaat
1.1	Puntmonster	6	Chrysotiel, Crocidoliet

Beschrijving	Overschot leien
Type afvalstof	Betreft stock-voorraad of gedemonteerde asbestmaterialen
Aanwezige resten	De aanwezig resten zijn in goede staat.
Omgeving	Binnen
Primaire drager	Onderdelen - stock
Asbestmaterialen	<ul style="list-style-type: none">Dak- en gevelbekleding - Lei, shingle
Bindmiddel van asbestmateriaal	Cement
Gebondenheid op basis van bindmiddel	Hecht
Hoeveelheid (gewicht - aantal)	<ul style="list-style-type: none">10,00 kg - 1 stuk
Totaal gewicht	10,00 kg
Eenvoudig bereikbaar	Ja
Identificatiemethode	Vaststelling met monstername
Opmerking	<p>De vermelde hoeveelheid betreft een beredeneerde schatting. Er worden geen rechten verleend aan deze hoeveelheid.</p> <p>Leien ogen overschot van de leien op het dak.</p>

Dringend verwijderen

- Verwijder het asbestafval.

- Eenvoudige handelingen: mag via doe-het-zelf of door werknemer(s) met opleidingsattest eenvoudige handelingen
Bij de gemeente of het plaatselijk containerpark kan je afsluitzakken opvragen om het afval dubbel te verpakken en het af te voeren als hechtgebonden materiaal naar het containerpark. Bescherm jezelf voldoende met de nodige PBM's (mondmasker FFP3, handschoenen, Tyvec, ...).

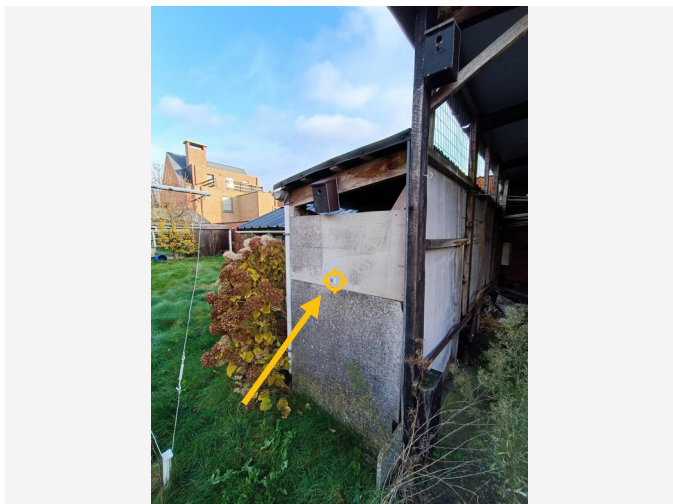
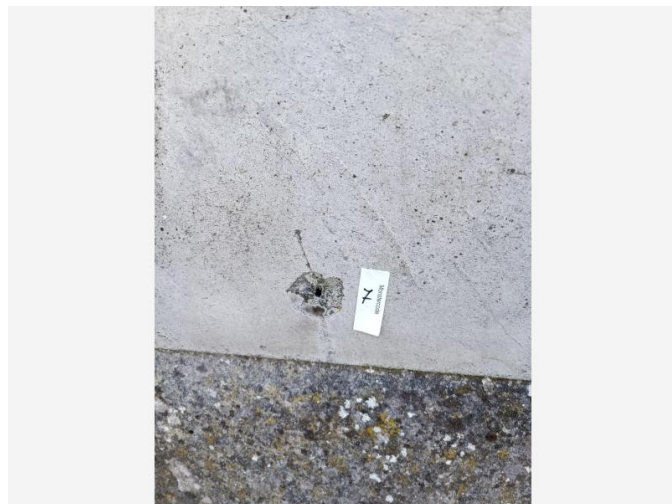
Eindbeoordeling materiaalrisico	Verhoogd materiaalrisico en/of verhoogde kans op vezelvrijgave
Opmerking	Staalname mogelijk door beschadiging in het midden van 1 plaat. De overige platen zijn in 1 stuk, maar wel geschroefd.

#	Type	Referentie	Resultaat
2.1	Puntmonster	7	Chrysotiel

Beschrijving	Plaatwerk Overkapte berging
Omgeving	Buiten

Verwijderen

- Verwijder dit asbestmateriaal zo snel mogelijk. Volg de toestand goed op.

- Eenvoudige handelingen: mag via doe-het-zelf of door werknemer(s) met opleidingsattest eenvoudige handelingen
Dragen van de nodige beschermingsmiddelen (mondmasker ffp3, handschoenen, tyvec). Indien mogelijk de ondervloer afdekken, golfplaten voorzichtig verwijderen, extra fixeren, niet breken, niet gooien, onmiddellijk verpakken of voorzichtig in container met asbest bag plaatsen. Indien platen in slechte staat zijn en kans bestaat op breken: Eenvoudige handeling opgeleid personeel, alle werknemer(s) moeten wel beschikken over een opleidingsattest eenvoudige handelingen 8u

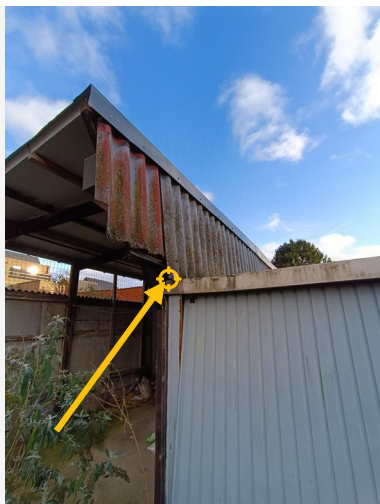
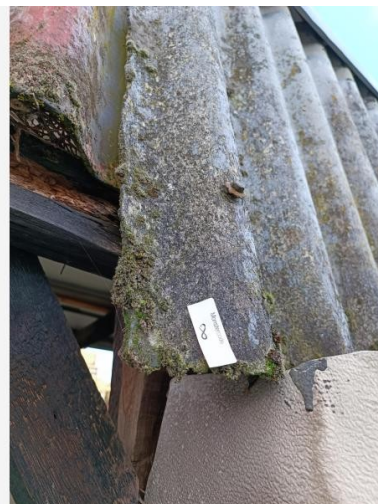
Eindbeoordeling materiaalisico	Verhoogd materiaalisico en/of verhoogde kans op vezelvrijgave
Opmerking	De golfplaten zijn verweerd , poreus en met mos begroeid.

#	Type	Referentie	Resultaat
3.1	Puntmonster	9	Chrysotiel, Crocidoliet

Beschrijving	Golfplaat overdekte berging
Omgeving	Buiten
Primaire drager	Plat dak
Asbestmateriaal	Dak- en gevelbekleding - Golfplaat
Bindmiddel van asbestmateriaal	Cement
Gebondenheid op basis van bindmiddel	Hecht
Hoeveelheid (oppervlakte - aantal)	<ul style="list-style-type: none">• 22,94 m² - 1 stuk
Totale oppervlakte	22,94 m ²
Eenvoudig bereikbaar	Ja
Bevestigingswijze	<ul style="list-style-type: none">• Geschroefd
Identificatiemethode	Vaststelling met monstername
Destructieve handeling voor identificatie	Nee
Opmerking	<p>Er werd een staal genomen aan een uitstekend stuk waardoor de waterdichtheid van de dakbedekking niet in het gedrang komt.</p> <p>De vermelde oppervlaktes, diktes en volumes betreffen een bereedeneerde schatting. Er worden geen rechten verleend aan deze oppervlaktes/diktes/volumes.</p> <p>Zelfde golfplaten zijn zichtbaar op de achterbouw.</p>

Verwijderen

- Verwijder dit asbestmateriaal zo snel mogelijk. Volg de toestand goed op.

- Eenvoudige handelingen: mag via doe-het-zelf of door werknemer(s) met opleidingsattest eenvoudige handelingen
Dragen van de nodige beschermingsmiddelen (mondmasker ffp3, handschoenen, tyvec). Indien mogelijk de ondervloer afdekken, golfplaten voorzichtig verwijderen, extra fixeren, niet breken, niet gooien, onmiddellijk verpakken of voorzichtig in container met asbest bag plaatsen. Indien golfplaten in slechte staat zijn en kans bestaat op breken: Eenvoudige handeling opgeleid personeel, alle werknemer(s) moeten wel beschikken over een opleidingsattest eenvoudige handelingen 8u

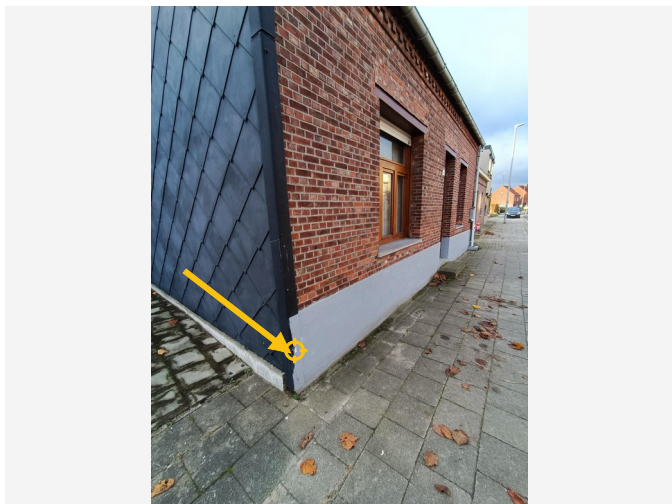
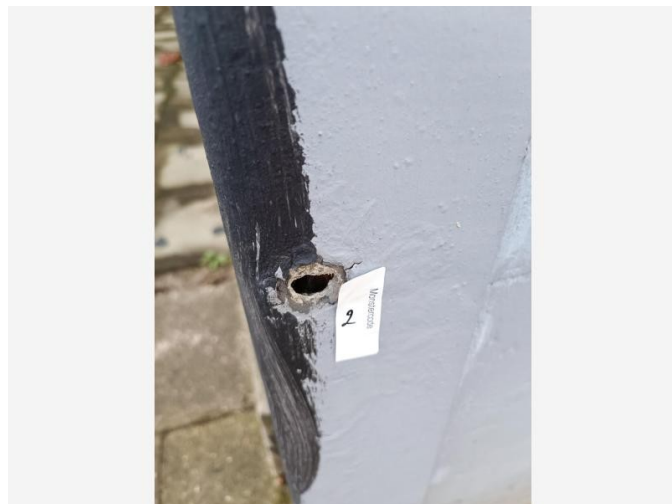
Eindbeoordeling materiaalrisico	Verhoogd materiaalrisico en/of verhoogde kans op vezelvrijgave
Opmerking	Gaatje reeds aanwezig voor staalname. Vezels vrij aan buitenlucht.

#	Type	Referentie	Resultaat
4.1	Puntmonster	2	Chrysotiel, Crocidoliet

Beschrijving	Cement afwerking hoeken exterieur
Omgeving	Buiten
Primaire drager	Wand buitenschil
Asbestmateriaal	Deksteen, muurkap - Hol
Bindmiddel van asbestmateriaal	Cement
Gebondenheid op basis van bindmiddel	Hecht
Hoeveelheid (oppervlakte - dikte - aantal)	• 2,50 m ² - 1,00 cm - 1 stuk

Verwijderen

- Verwijder dit asbestmateriaal zo snel mogelijk. Volg de toestand goed op.

- Eenvoudige handelingen: mag via doe-het-zelf of door werknemer(s) met opleidingsattest eenvoudige handelingen
De buis kan voorzichtig losgebeiteld worden , extra bevochtigen om stof te voorkomen + dragen van de nodige beschermingsmiddelen (mondmasker ffp3, handschoenen,tyvec) Bij de gemeente/containerpark afsluitzakken halen om dubbel in te pakken en af te voeren naar het containerpark als hechtgebonden asbestafval.

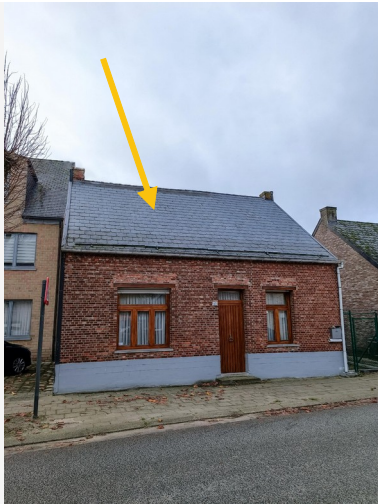
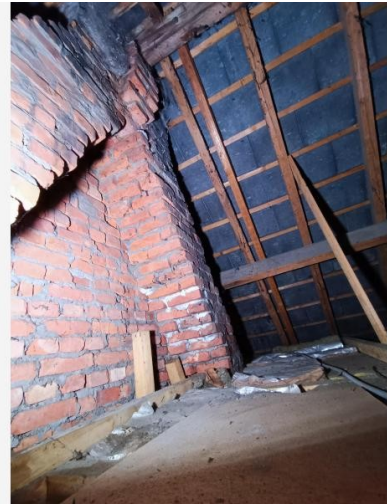
Beschrijving	Leien dak
Omgeving	Grenst aan binnen- en buitenlucht
Primaire drager	Schuin dak

Asbestmateriaal	Dak- en gevelbekleding - Lei, shingle
Bindmiddel van asbestmateriaal	Cement
Gebondenheid op basis van bindmiddel	Hecht
Hoeveelheid (oppervlakte - aantal)	<ul style="list-style-type: none"> • 125,32 m² - 1 stuk
Totale oppervlakte	125,32 m ²
Eenvoudig bereikbaar	Ja
Bevestigingswijze	<ul style="list-style-type: none"> • Geklemd
Identificatiemethode	Vaststelling zonder monsternamen
Destructieve handeling voor identificatie	Nee
Opmerking	De leien zijn visueel en volgens expertise als asbestverdacht beschouwd. De vermelde oppervlaktes, diktes en volumes betreffen een beredeneerde schatting. Er worden geen rechten verleend aan deze oppervlaktes/diktes/volumes.

Verwijderen

Gebruik geen stortkokers.

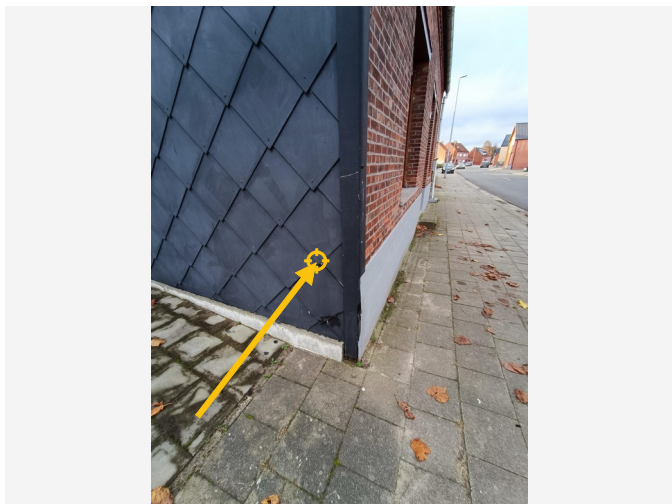
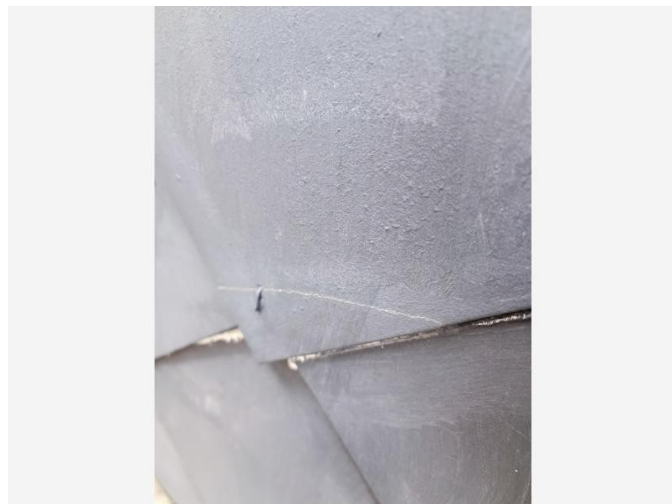
Beschrijving	Leien zijgevel
Omgeving	Buiten
Primaire drager	Wand buitenschil
Asbestmateriaal	Dak- en gevelbekleding - Lei, shingle
Bindmiddel van asbestmateriaal	Cement
Gebondenheid op basis van bindmiddel	Hecht
Hoeveelheid (oppervlakte - aantal)	<ul style="list-style-type: none">• 42,87 m² - 1 stuk
Totale oppervlakte	42,87 m ²
Eenvoudig bereikbaar	Ja
Bevestigingswijze	<ul style="list-style-type: none">• Genageld, geniet
Identificatiemethode	Vaststelling met monstername
Destructieve handeling voor identificatie	Nee
Opmerking	<p>Er werd een staal genomen aan een gebroken lei.</p> <p>De vermelde oppervlaktes, diktes en volumes betreffen een berekeneerde schatting. Er worden geen rechten verleend aan deze oppervlaktes/diktes/volumes.</p>

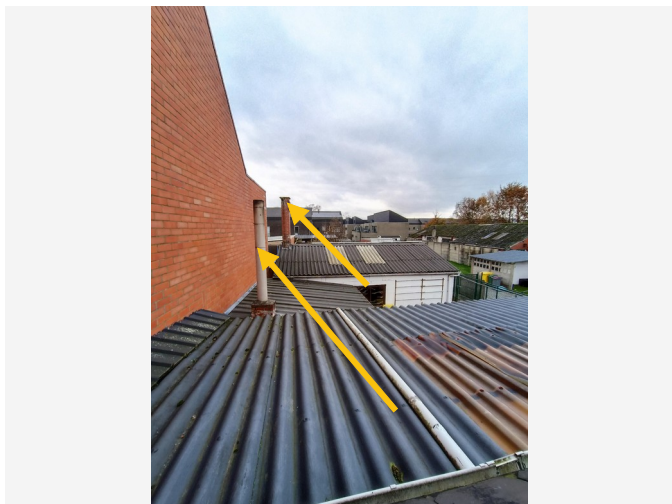
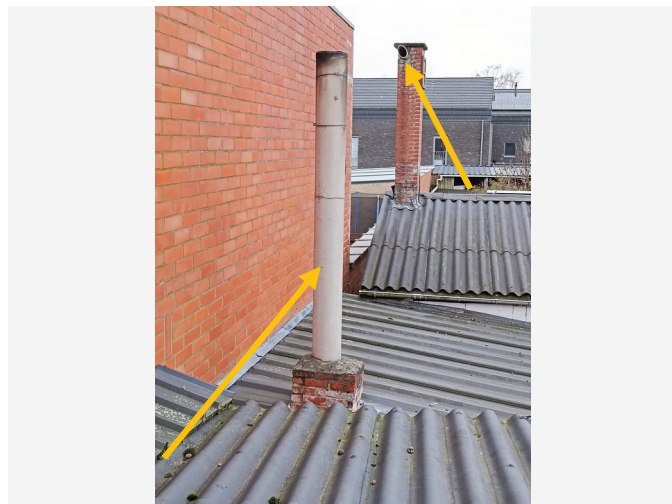
Beschrijving	Rookgaskanaal achterbouw
Omgeving	Buiten
Primaire drager	HVAC infrastructuur en uitrusting
Asbestmateriaal	Buis, koker, leiding, pijp, doorvoer
Bindmiddel van asbestmateriaal	Cement
Gebondenheid op basis van bindmiddel	Hecht
Hoeveelheid (lengte - omtrek - dikte - aantal)	<ul style="list-style-type: none">• 4,00 m - 20,00 cm - 2,00 cm - 2 stuks
Totaal volume	0,032 m ³
Eenvoudig bereikbaar	Ja
Bevestigingswijze	<ul style="list-style-type: none">• Verlijmd, ingegoten, versmeerd
Identificatiemethode	Vaststelling zonder monsternamen

Destructieve handeling voor identificatie	Nee
Opmerking	<p>Op het dak zijn 2 rookgaskanalen zichtbaar. 1 van de buizen is een asbestcement buis. De andere buis is ingemetseld. Het stukje dat dat uitsteekt oogt tevens als cement.</p> <p>De vermelde oppervlaktes, diktes, gewichten en volumes betreffen een beredeneerde schatting. Er worden geen rechten verleend aan deze oppervlaktes/diktes/volumes.</p>

- Eenvoudige handelingen: mag via doe-het-zelf of door werknemer(s) met opleidingsattest eenvoudige handelingen
De buis kan voorzichtig losgebeiteld worden , extra bevochtigen om stof te voorkomen + dragen van de nodige beschermingsmiddelen (mondmasker ffp3, handschoenen,tyvec) Bij de gemeente/containerpark afsluitzakken halen om dubbel in te pakken en af te voeren naar het containerpark als hechtgebonden asbestafval.

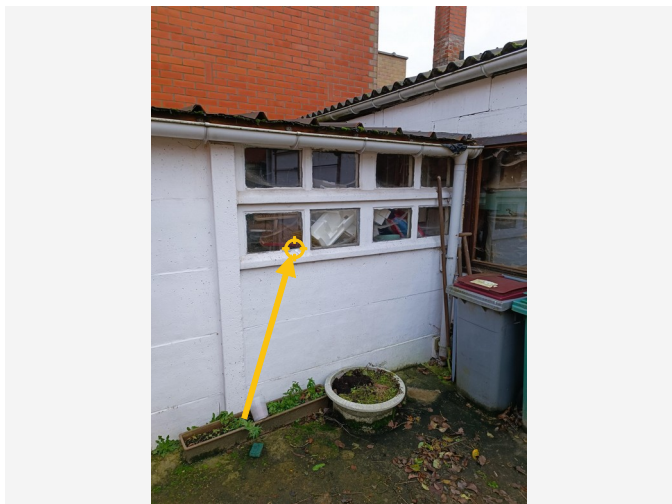
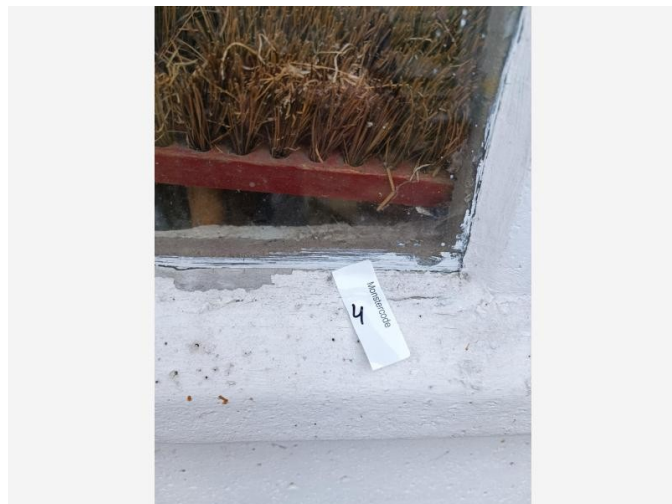
Beschrijving	Stopverf stooklokaal
Omgeving	Buiten
Primaire drager	Wandopening verticaal (raam, deur, ...)
Asbestmateriaal	In-situ afwerkingslagen - Verf, coating
Bindmiddel van asbestmateriaal	Kitten, mastiek, pasta
Gebondenheid op basis van bindmiddel	Hecht

Hoeveelheid (gewicht - aantal)	<ul style="list-style-type: none"> • 5,00 kg - 1 stuk
Totaal gewicht	5,00 kg
Eenvoudig bereikbaar	Ja
Bevestigingswijze	<ul style="list-style-type: none"> • Verlijmd, ingegoten, versmeerd
Identificatiemethode	Vaststelling met monstername
Destructieve handeling voor identificatie	Nee
Opmerking	<p>Notitie hoeveelheden</p> <p>betreft +/- 4 lm</p> <p>Het gewicht en lm is een beredeende schatting. Er worden geen rechten verleend aan deze oppervlaktes. De dikte is een schatting die voorkomt uit de monsterplaatsen en is daarom niet altijd representatief</p>

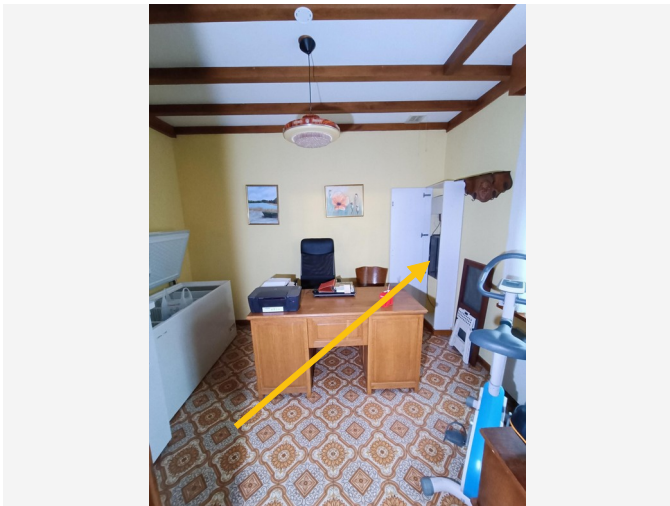
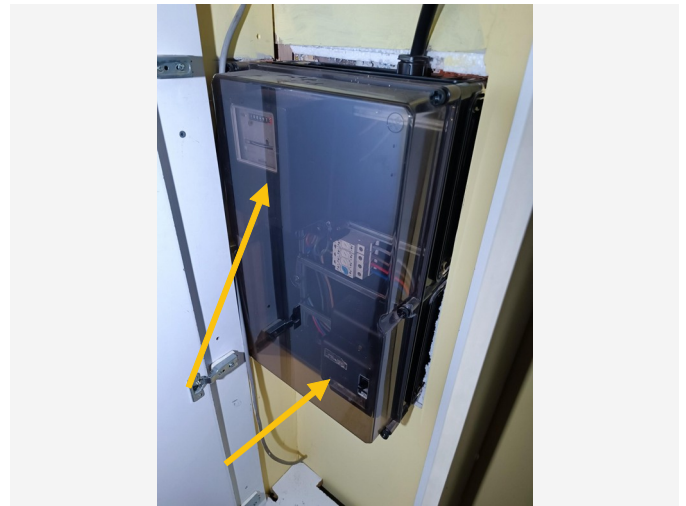
Beschrijving	Bakeliet toepassingen
Omgeving	Binnen
Primaire drager	Communicatie en elektrische infrastructuur en uitrusting
Asbestmateriaal	Plaat, paneel, tablet - Type Bakeliet
Bindmiddel van asbestmateriaal	Kunststof of -hars
Gebondenheid op basis van bindmiddel	Hecht
Hoeveelheid (oppervlakte - dikte - aantal)	• 1,00 m ² - 1,00 cm - 1 stuk
Totaal volume	0,01 m ³
Eenvoudig bereikbaar	Ja
Bevestigingswijze	• Geschroefd
Identificatiemethode	Vaststelling zonder monsternamen

Destructieve handeling voor identificatie	Nee
Opmerking	<p>-Er werd geen monster genomen owv beschadiging aan een elektrisch gerelateerde toepassing, extra controle bij verwijdering van het verdacht materiaal. Vermoedelijk zullen de toepassingen verwijderd worden bij aanpassing van het elektriciteitsnetwerk.</p> <p>Het is moeilijk te bepalen of de bakeliettoepassingen in de woning ook effectief asbesthoudend zijn (het kan ook gaan om de asbestvrije variant).</p>

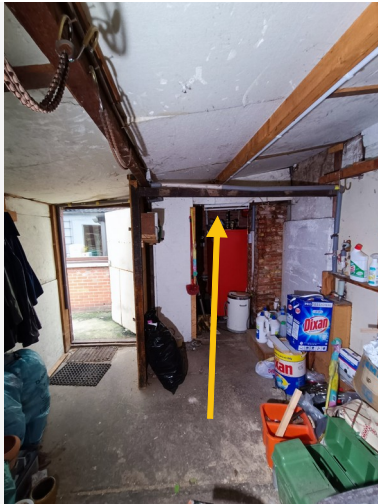
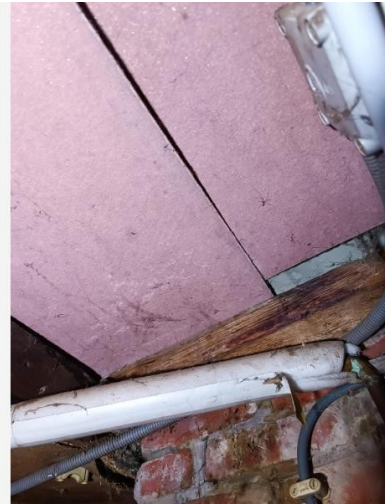
Hoeveelheid (oppervlakte - dikte - aantal)	<ul style="list-style-type: none"> • 2,65 m² - 0,50 cm - 1 stuk
Totaal volume	0,013 m ³
Eenvoudig bereikbaar	Ja
Bevestigingswijze	<ul style="list-style-type: none"> • Geklemd
Identificatiemethode	Vaststelling zonder monstername
Destructieve handeling voor identificatie	Nee
Opmerking	<p>Onderdak van het afdak achteraan bestaat deels uit roze & grijze beplating. Deze beplating is eveneens terug te vinden in de stookruimte.</p> <p>Auditieve controle doen een asbesthoudend materiaal vermoeden. Geen staalname mogelijk wegens geen beschadigde kanten.</p> <p>Hoeveelheden zijn een inschatting op de zichtbare delen.</p>

indien de platen eenvoudig te verwijderen zijn zonder kans op breken kan dit via doe-het-zelf of door werknemer(s) met opleidingsattest eenvoudige handelingen; Dek de vloer af met plastic folie. dragen van de nodige beschermingsmiddelen (mondmasker ffp3, handschoenen, tyvec) Verwijder de dakpannen. Fixeer het plaatmateriaal , de asbesthoudende platen één voor één en in hun geheel verwijderen. Niet gooien, niet breken. Reinig nadien de draagstructuur met vochtige doeken (+stofzuiger met absoluut filter kan niet gehoord worden dus voor een particulier niet mogelijk .) Alle werknemer(s) moeten wel beschikken over een opleidingsattest eenvoudige handelingen 8u.

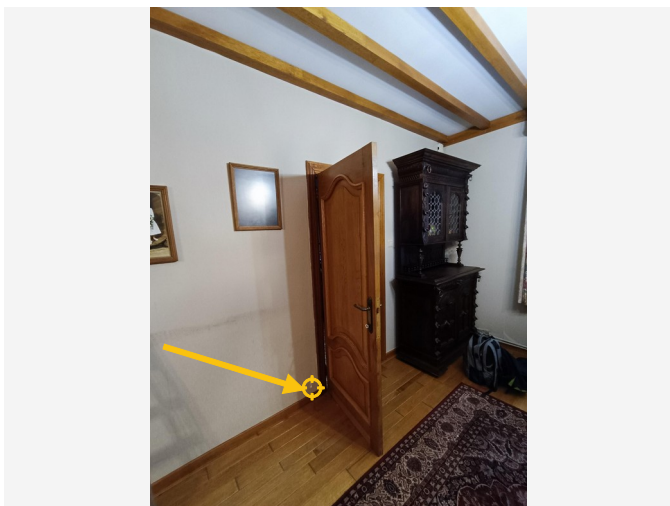
Geen asbest

Beschrijving	Pleisterwerk muren
Omgeving	Binnen
Primaire drager	Binnenwand
Bindmiddel van materiaal	Gips - kalk

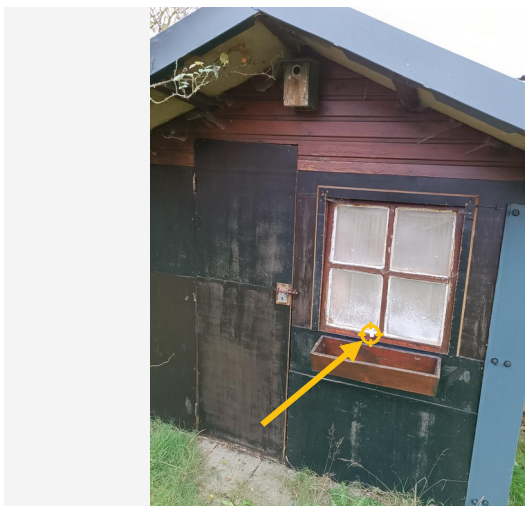
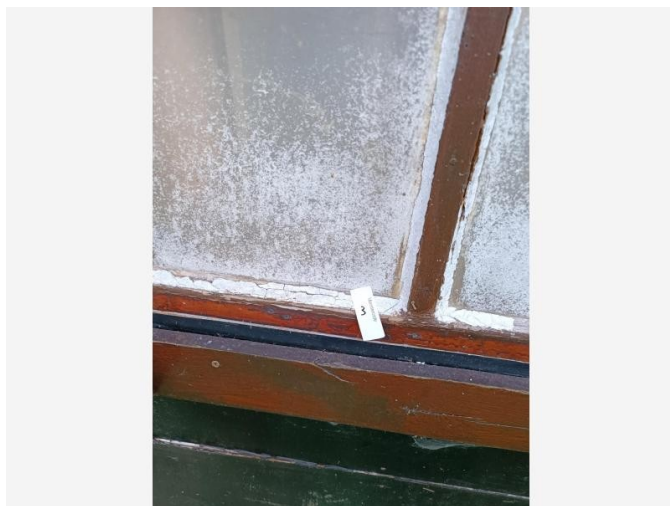
Beschrijving	Stopverf tuinhuis
Omgeving	Buiten
Primaire drager	Wandopening verticaal (raam, deur, ...)
Bindmiddel van materiaal	Kitten, mastiek, pasta

Gebondenheid op basis van bindmiddel	Hecht
Hoeveelheid (gewicht - aantal)	• 3,00 kg - 1 stuk
Totaal gewicht	3,00 kg
Identificatiemethode	Vaststelling met monstername
Destructieve handeling voor identificatie	Nee
Opmerking	<p>Notitie hoeveelheden</p> <p>betreft +/- 2 lm</p> <p>Het gewicht en lm is een beredeneerde schatting. Er worden geen rechten verleend aan deze oppervlaktes. De dikte is een schatting die voorkomt uit de monsterplaatsen en is daarom niet altijd representatief</p>
