Asbestinventarisatetest

Vlasstraat 14, 2490 Balen

Attestnummer : 20251015-000314.000

Niet-asbestveilig

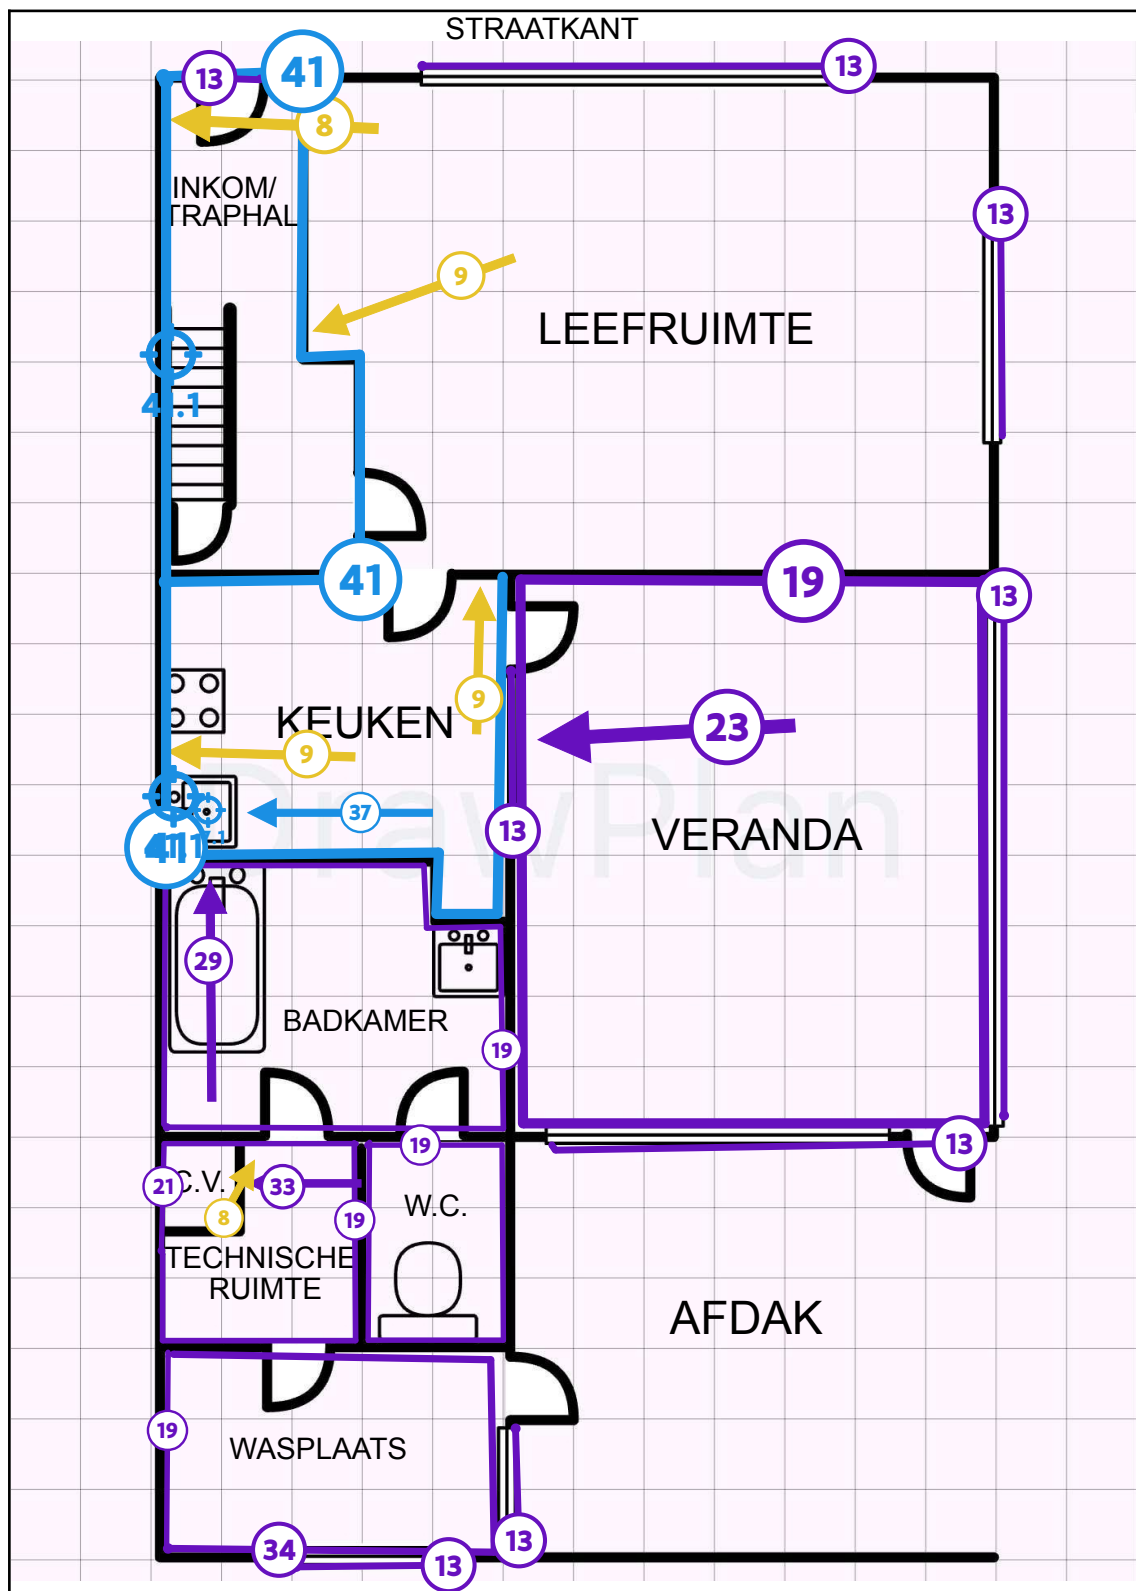
Plan 1.1: GLV

8. Bakeliet hoofdschakelaars	Asbestmateriaal	Zorgvuldig beheren
9. bakeliet schakelaars/stopcontacten	Asbestmateriaal	Zorgvuldig beheren
13. Kit/mastiek ramen en buitendeuren woonst	Advies	-
19. Valse wanden woonst	Advies	-
21. metselwerk binnenwanden stookplaats	Advies	-
23. Vinyl vensterbank keukenraam	Advies	-
29. doorstromer badkamer	Advies	-
33. CV Ketel/boiler	Advies	-
34. binnenwanden wasplaats woonst (betonplaten)	Advies	-
37. coating spoelbak keuken	Geen asbest	-
37.1 Code: S3.	Puntmonster	-
41. Muurpleister	Geen asbest	-
41.1 Code: S1.	Mengmonster	-

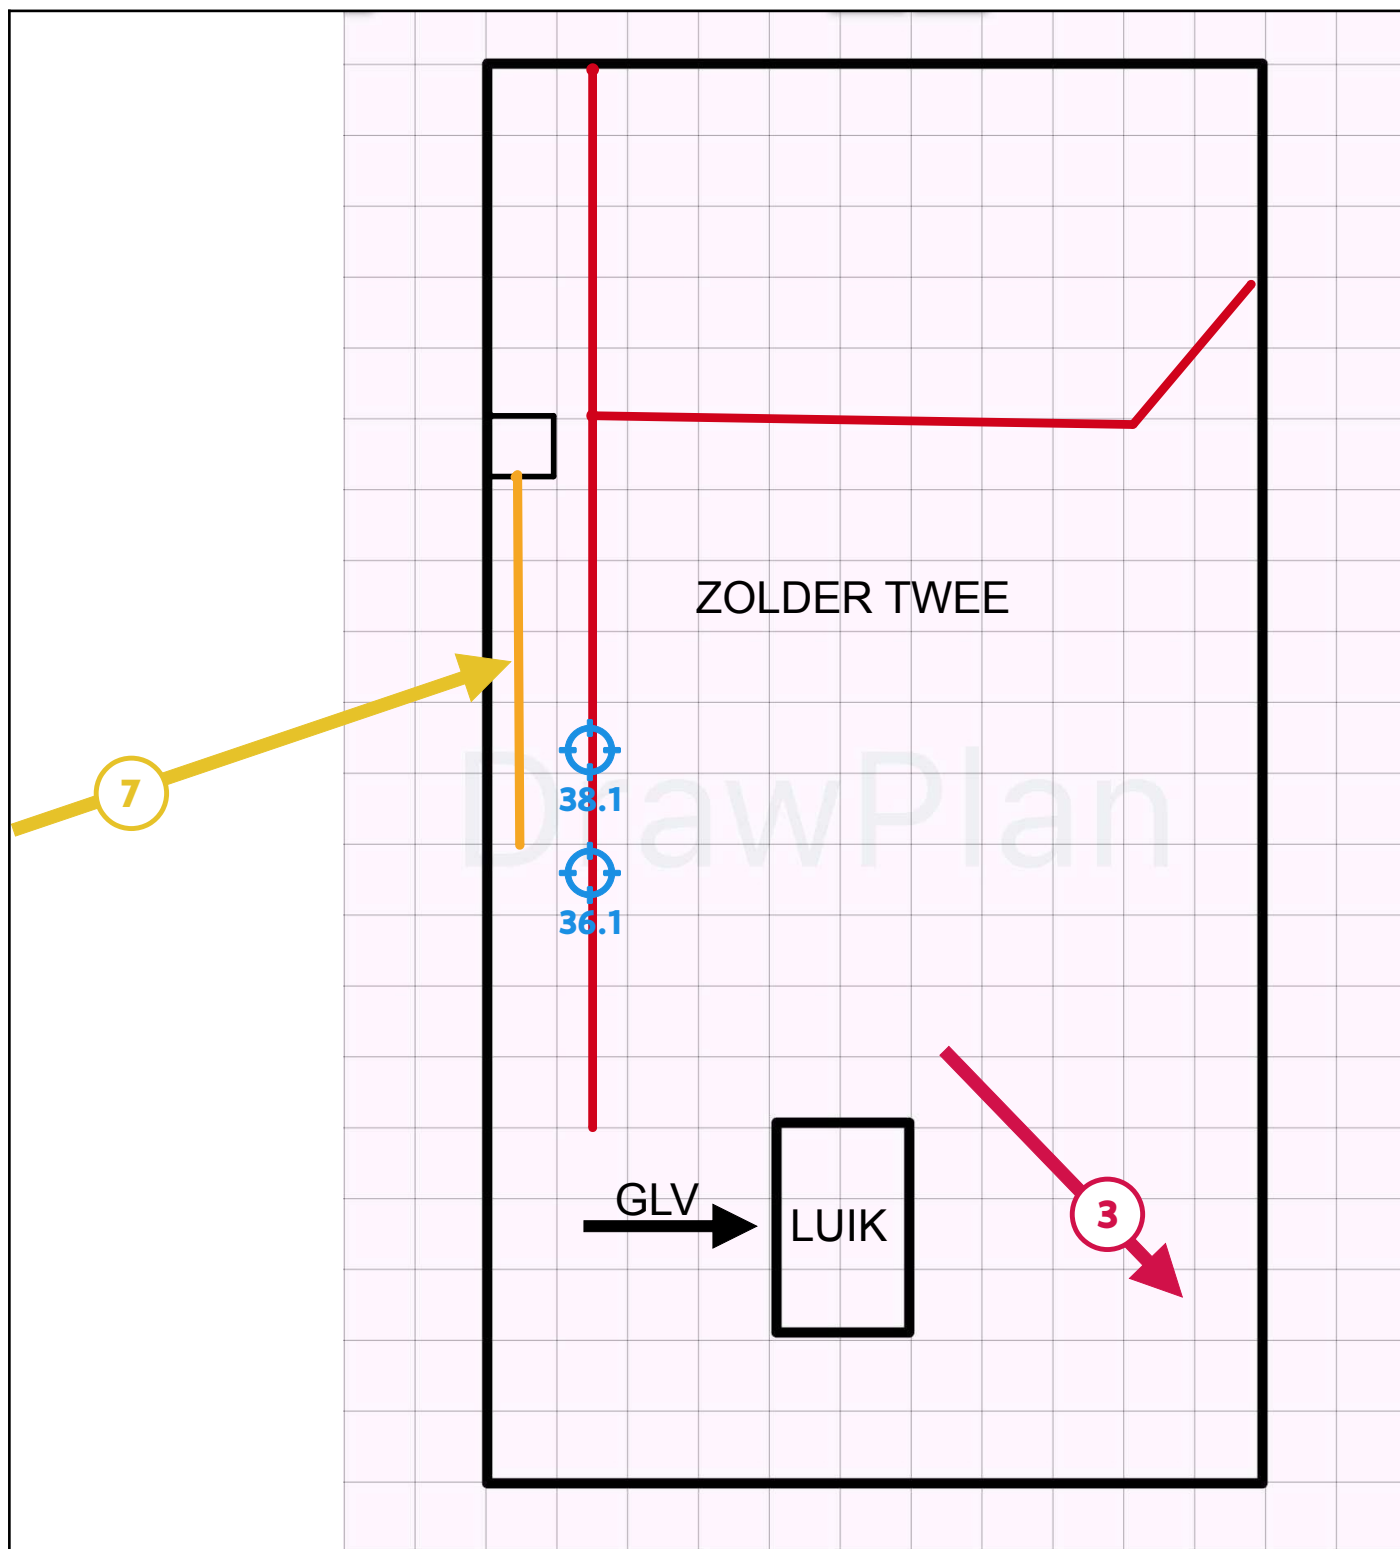
Plan 1.5: ZOLDER 2

Beschrijving	Type	Actie
3. schouwbuis zolder twee (stock/afval)	Asbestmateriaal	Dringend verwijderen

7. schouwbus zolder twee	Asbestmateriaal	Zorgvuldig beheren
36. bitumen mantel leidingisolatie zolder twee	Geen asbest	-
36.1 Code: S10.	Puntmonster	-
38. kartonnen mantel leidingisolatie zolder twee	Geen asbest	-
38.1 Code: S11.	Puntmonster	-

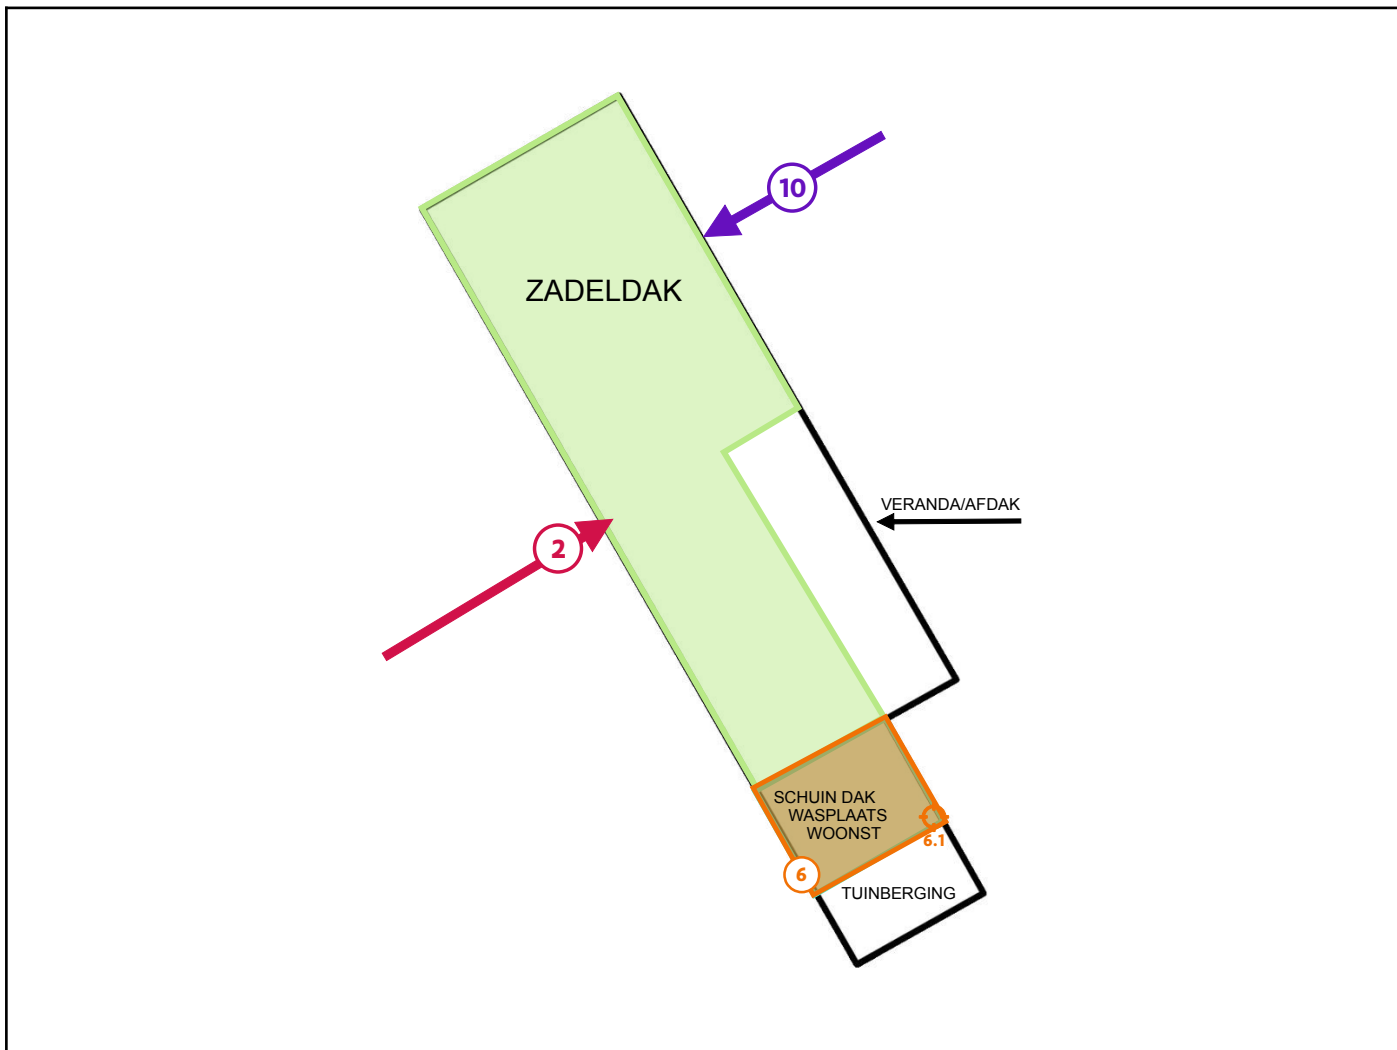
Plan 1.13: DAKENPLAN WOONST

Beschrijving	Type	Actie
2. Schouwbus zadeldak achteraan	Asbestmateriaal	Dringend verwijderen
6. Golfplaten schuin dak wasplaats woonst	Asbestmateriaal	Verwijderen
6.1 Code: S6.	Puntmonster	-
10. schouw zadeldak woonst	Beperking	-

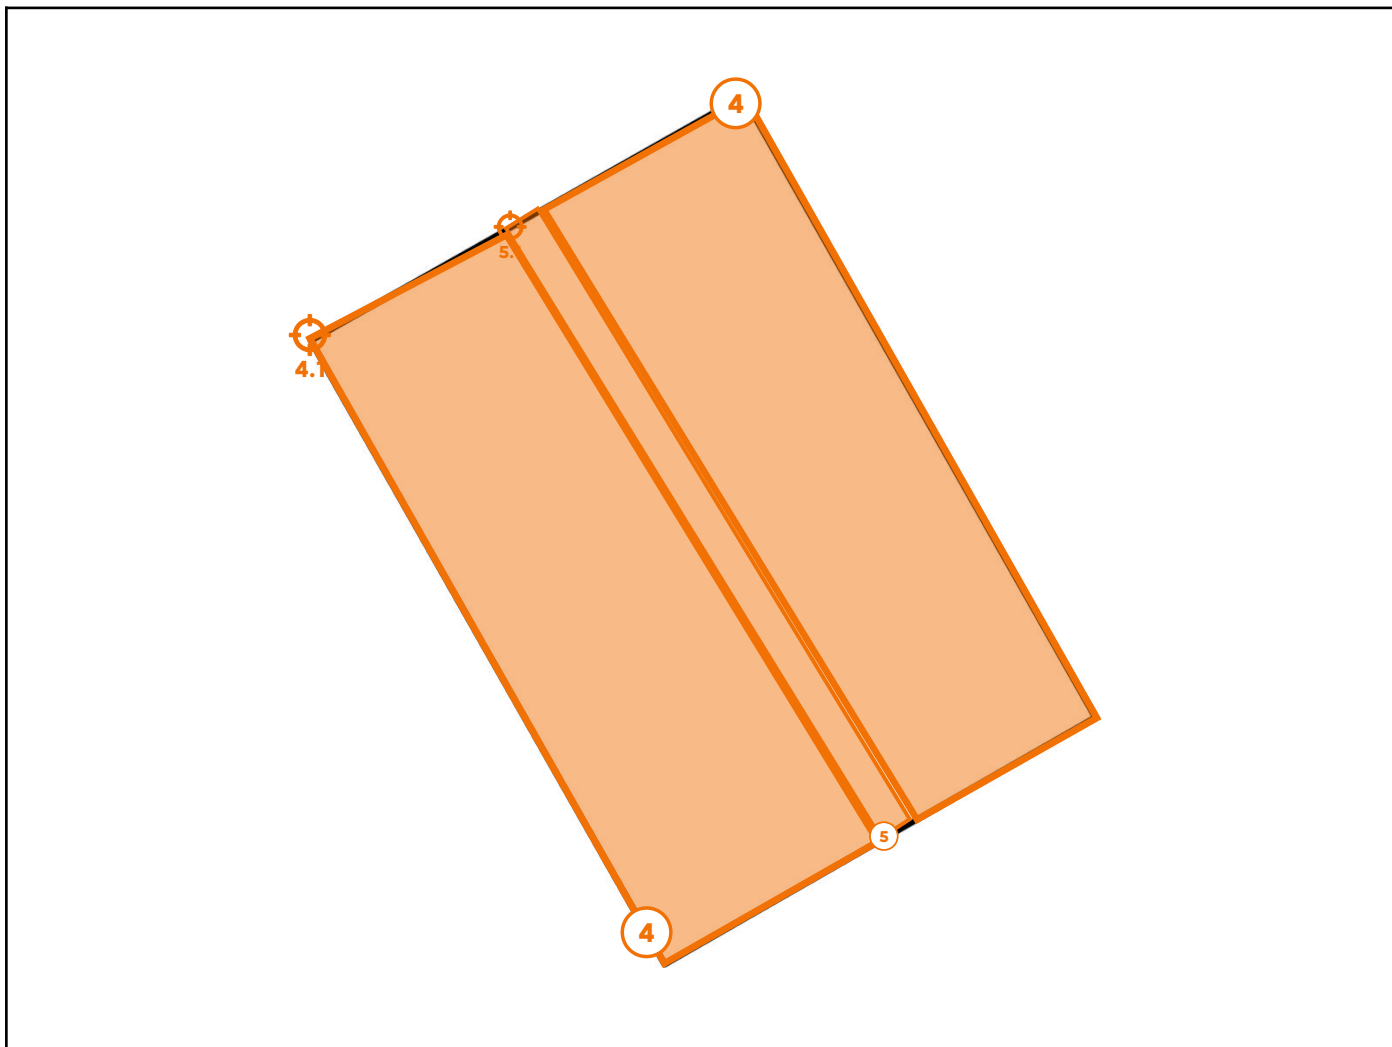
Plan 3.2: SCHUIN DAK GARAGE EEN

Beschrijving	Type	Actie
4. Golfplaten garage 1	Asbestmateriaal	Verwijderen
4.1 Code: S5.	Puntmonster	-
5. daknokken garage één	Asbestmateriaal	Verwijderen
5.1 Code: S8.	Puntmonster	-

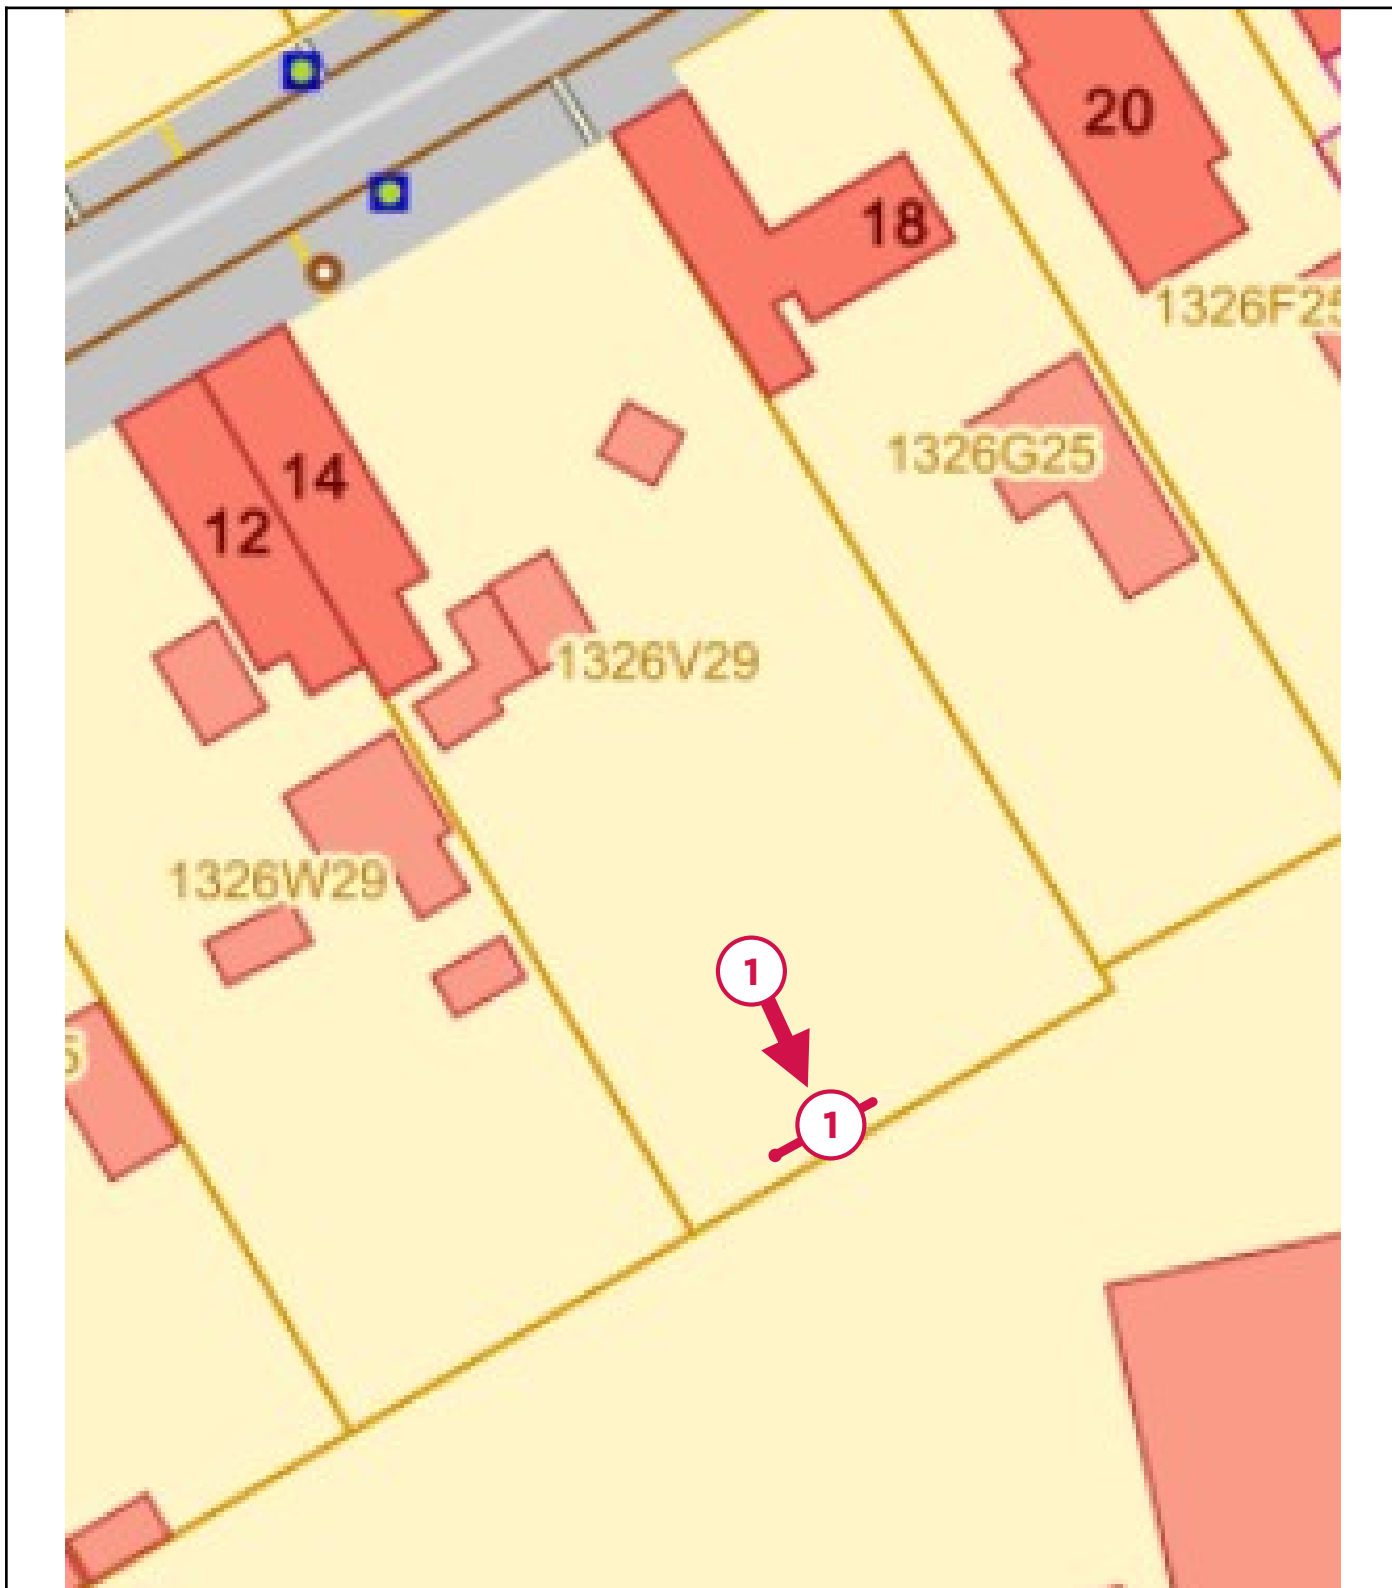
Plan 5.1: Vaststellingen buiten de constructies

1. golfplaat tuin	Asbestmateriaal	Dringend verwijderen
-------------------	-----------------	----------------------

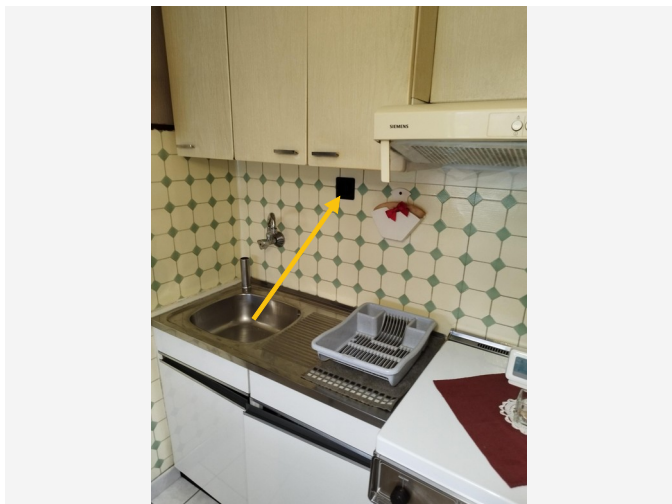
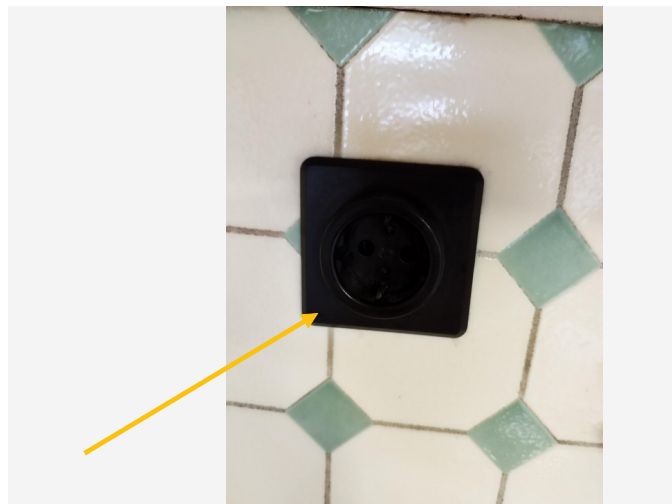
Beschrijving	Bakeliet hoofdschakelaars
Omgeving	Binnen
Primaire drager	Communicatie en elektrische infrastructuur en uitrusting
Asbestmateriaal	Plaat, paneel, tablet - Type Bakeliet
Bindmiddel van asbestmateriaal	Kunststof of -hars
Gebondenheid op basis van bindmiddel	Hecht
Hoeveelheid (oppervlakte - dikte - aantal)	<ul style="list-style-type: none"> • 0,30 m² - 1,00 cm - 2 stuks
Totaal volume	0,006 m ³
Eenvoudig bereikbaar	Ja
Bevestigingswijze	<ul style="list-style-type: none"> • Geschroefd
Identificatiemethode	Vaststelling zonder monstername
Destructieve handeling voor identificatie	Nee
Opmerking	<p>Het is moeilijk te bepalen of de bakeliettoepassingen in de woning ook effectief asbesthoudend zijn (het kan ook gaan om de asbestvrije variant).</p> <p>Er werd geen monster genomen owv beschadiging aan een elektrisch gerelateerde toepassing, extra controle bij verwijdering van het verdacht materiaal.</p>

- Eenvoudige handelingen: mag via doe-het-zelf of door werknemer(s) met opleidingsattest eenvoudige handelingen
Schakelaars, stopcontacten en andere gelijkaardige toepassingen kunnen eenvoudig losgeschroefd worden --> EH doe-het-zelf. Afgesloten of verzegelde kast --> EH opgeleid techniek personeel 8u basisopleiding asbest. Voor elektrische infrastructuur en uitrusting dient u vooraleer men deze toepassing gaat bevochtigen de elektriciteit af te sluiten (zoniet elektrocutie-/brandgevaar). standaard dragen van de nodige wegwerp beschermingsmiddelen FFP 3 masker , handschoenen en tyvec CAT III type 5-6 , afspoelbaar schoeisel Losschroeven en dubbel verpakken in plastic , sluit luchtdicht af en breng dit als hechtgebonden afval naar een plaatselijk containerpark. Voor hechtgebonden toepassingen: Bij verwijdering door doe-het-zelf moet men dit afval dubbel en luchtdicht verpakt aandienen bij het gemeentelijk recyclagepark. Men raadpleegt best op voorhand de voorwaarden van het recyclagepark.

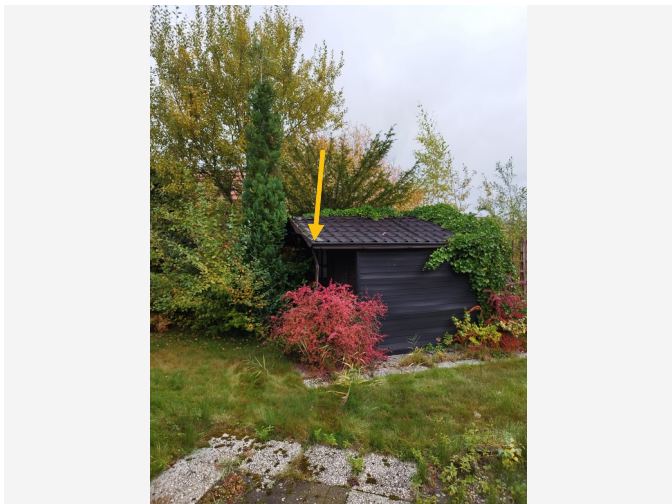
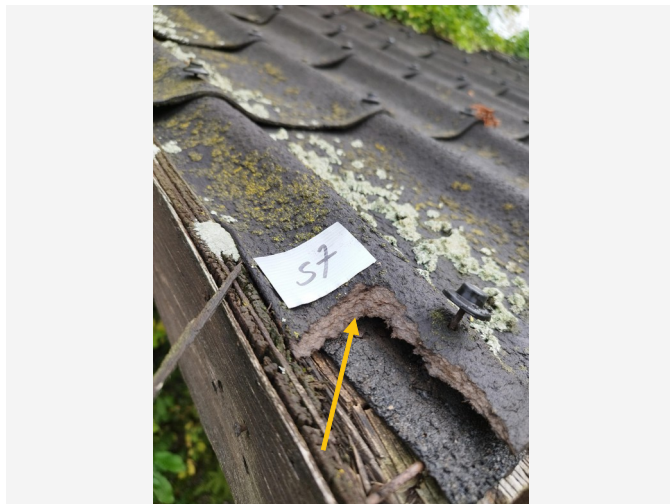
Beschrijving	golfplaten schuin dak tuinhuis (bitumen)
Omgeving	Buiten
Primaire drager	Schuin dak
Bindmiddel van materiaal	Cement
Gebondenheid op basis van bindmiddel	Hecht
Hoeveelheid (oppervlakte - aantal)	• 12,35 m ² - 1 stuk
Totale oppervlakte	12,35 m ²
Identificatiemethode	Vaststelling met monsternamen
Destructieve handeling voor identificatie	Nee
Opmerking	<p>Er werd een staal genomen aan een uitstekend stuk waardoor de waterdichtheid van de dakbedekking niet in het gedrang komt.</p> <p>De vermelde oppervlaktes, diktes en volumes betreffen een beredeneerde schatting. Er worden geen rechten verleend aan deze oppervlaktes/diktes/volumes</p>
