# Asbestinventarisatetest

Ginderbuiten 88, 2400 Mol

Attestnummer : 20251112-000096.000

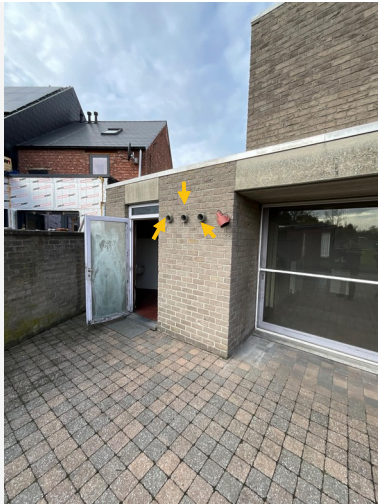
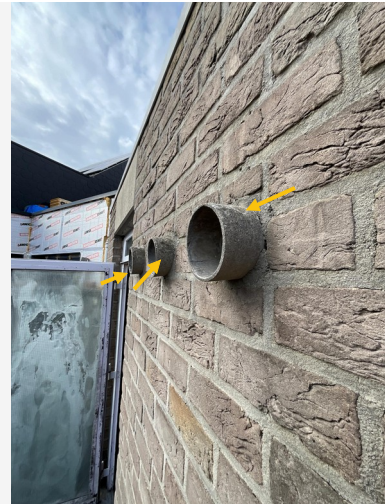
Het asbestmateriaal valt onder de mijlpaal van 2040.

Zorgvuldig beheren

Eindbeoordeling materiaalrisico	Laag materiaalrisico en/of verlaagde kans op vezelvrijgave
---------------------------------	--

Gebondenheid	Categorie 1: hechtgebonden in oorsprong
Asbestsoort (vezeltype)	Crocidoliet aanwezig
Asbestconcentratie	Laag (< 50%)
Afschermingsgraad van het gehele materiaal	Geheel of deels (ook) vrij aan binnenluchtstromen
Toestand van het materiaal	Onbeschadigd, niet verweerd

<b>Beschrijving</b>	AC doorvoerbuis (visueel vastgesteld)
<b>Omgeving</b>	Grenst aan binnen- en buitenlucht
<b>Primaire drager</b>	Doorvoerbuis
<b>Asbestmateriaal</b>	Buis, koker, leiding, pijp, doorvoer
<b>Bindmiddel van asbestmateriaal</b>	Cement
<b>Gebondenheid op basis van bindmiddel</b>	Hecht
<b>Hoeveelheid (lengte - omtrek - dikte - aantal)</b>	<ul style="list-style-type: none"><li>• 0,50 m - 15,00 cm - 1,00 cm - 1 stuk</li></ul>
<b>Totaal volume</b>	< 0,001 m <sup>3</sup>
<b>Eenvoudig bereikbaar</b>	Ja
<b>Bevestigingswijze</b>	<ul style="list-style-type: none"><li>• Verlijmd, ingegoten, versmeerd</li></ul>
<b>Identificatiemethode</b>	De asbestdeskundige beoordeelt het materiaal als asbesthoudend, en dit zonder monstername.
<b>Destructieve handeling voor identificatie</b>	Nee
<b>Opmerking</b>	De vermelde oppervlaktes, diktes, gewichten en volum es betreffen een beredeneerde schatting. Er worden geen rechten verleend aan deze oppervlaktes/diktes/volumes.

- Zorg voor een veilig beheer. Vermijd het beschadigen van het asbestmateriaal. Controleer de toestand jaarlijks op wijzigingen.
- Voer bijkomende staalname(s) uit.

De buis kan voorzichtig losgebeiteld worden , extra bevochtigen om stof te voorkomen Standaard dragen van de nodige wegwerp beschermingsmiddelen FFP 3 masker , handschoenen en tyvec CAT III type 5-6 , afwasbaar schoeisel Bij de gemeente/containerpark afsluitzakken halen om dubbel in te pakken , sluit luchtdicht af en breng naar het plaatselijk containerpark als hechtgebonden asbestafval. Voor hechtgebonden toepassingen: Bij verwijdering door doe-het-zelf moet men dit afval dubbel en luchtdicht verpakt aandienen bij het gemeentelijk recyclagepark. Men raadpleegt best op voorhand de voorwaarden van het recyclagepark. Zie ook link Zie <https://ovam.vlaanderen.be/wie-mag-wat-verwijderen> <https://ovam.vlaanderen.be/voorzorgsmaatregelen-bij-asbestverwijdering>

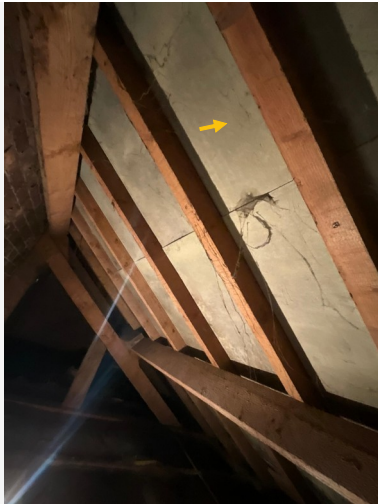
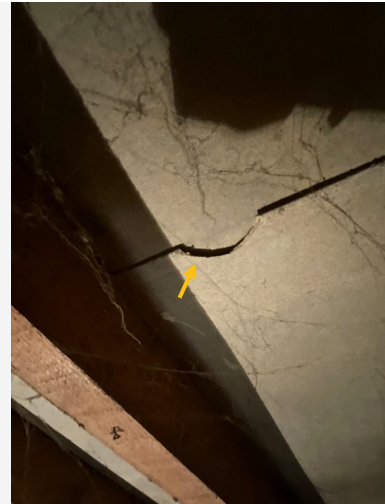
Het asbestmateriaal valt onder de mijlpaal van 2040.

Zorgvuldig beheren

Eindbeoordeling materiaalrisico	Laag materiaalrisico en/of verlaagde kans op vezelvrijgave
Opmerking	onderdakplaten zitten tussen de dakbedekking en constructiebalken

Gebondenheid	Categorie 1: hechtgebonden in oorsprong
Asbestsoort (vezeltype)	Alleen chrysotiel
Asbestconcentratie	Laag (< 50%)
Afschermingsgraad van het gehele materiaal	Geheel of deels (ook) vrij aan de binnenlucht
Toestand van het materiaal	Licht beschadigd, licht verweerd. Intact calciumsilicaatmateriaal of categorie III 'gebondenheid'

#	Type	Referentie	Resultaat
2.1	Puntmonster	5	Chrysotiel

Beschrijving	Onderdak (staalname)
Omgeving	Binnen
Primaire drager	Schuin dak
Asbestmateriaal	Plaat, paneel, tablet - Type Menuiserite
Bindmiddel van asbestmateriaal	Cement
Gebondenheid op basis van bindmiddel	Hecht
Hoeveelheid (oppervlakte - dikte - aantal)	<ul style="list-style-type: none"> <li>• 60,00 m<sup>2</sup> - 0,50 cm - 2 stuks</li> </ul>
Totaal volume	0,60 m <sup>3</sup>
Eenvoudig bereikbaar	<p>Nee</p> <ul style="list-style-type: none"> <li>• Het asbestmateriaal is bedekt (uitgezonderd laag verf, coating, behang, kunststof, textiel) en het wegnemen van het bedekkende materiaal kan niet zonder het bedekkende materiaal te beschadigen.</li> </ul>
Bevestigingswijze	<ul style="list-style-type: none"> <li>• Geklemd</li> </ul>
Identificatiemethode	Een monstername door de asbestdeskundige met laboanalyse door een asbestlabo.
Destructieve handeling voor identificatie	Nee
Opmerking	<p>De vermelde oppervlaktes, diktes en volumes betreffen een beredeneerde schatting. Er worden geen rechten verleend aan deze oppervlaktes/diktes/volumes.</p> <p>Deze handeling is een steekproef, er is geen garantie dat het volledige dak met éénzelfde materiaal is opgebouwd. Dit kan enkel via destructief onderzoek vastgesteld worden.</p>

- Zorg voor een veilig beheer en verwijder dit asbestmateriaal wanneer het bij werken eenvoudig bereikbaar wordt. Controleer de toestand jaarlijks op wijzigingen.

(dak werker met 8u basisopleiding asbest) indien de platen eenvoudig te verwijderen zijn zonder kans op breken kan dit via doe-het-zelf of door werknemer(s) met opleidingsattest eenvoudige handelingen; Dek de zoldervloer af met plastic folie . Standaard dragen van de nodige wegwerp beschermingsmiddelen FFP 3 masker , handschoenen en tyvec CAT III type 5-6 , afspoelbaar schoeisel Verwijder de dakpannen. Fixeer het plaatmateriaal , de asbesthoudende platen één voor één en in hun geheel verwijderen. Niet gooien, niet breken. Verwijder onder verneveling of tussentijds voldoende bevochtigen tijdens de volledige duur van de werken. Dubbel verpakken in plastic folie , luchtdicht verpakken of plaats in container met asbestbag. Reinig Nadien de draagstructuur met vochtige doeken (+stofzuiger met absoluut filter kan niet gehoord worden dus voor een particulier niet mogelijk .) Alle werknemer(s) moeten wel beschikken over een opleidingsattest eenvoudige handelingen 8u. Een vastgesteld asbesthoudend onderdak mag niet definitief

ingesloten worden, dit dient verplicht verwijderd te worden als het bij werken bereikbaar wordt. (vb bij vernieuwen van de dakbedekking onderdak mee verwijderen) Voor hechtgebonden toepassingen: Bij verwijdering door doe-het-zelf moet men dit afval dubbel en luchtdicht verpakt aandienen bij het gemeentelijk recyclagepark. Men raadpleegt best op voorhand de voorwaarden van het recyclagepark.

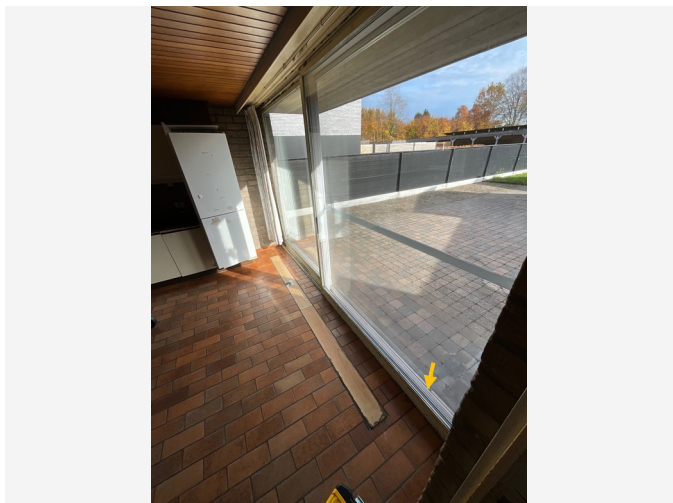
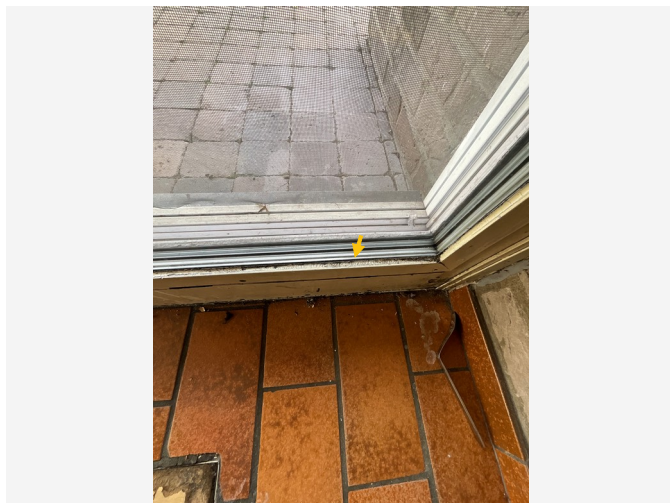
Het asbestmateriaal valt onder de mijlpaal van 2040.

Zorgvuldig beheren

Eindbeoordeling materiaalrisico	Laag materiaalrisico en/of verlaagde kans op vezelvrijgave
---------------------------------	--

Gebondenheid	Categorie 1: hechtgebonden in oorsprong
Asbestsoort (vezeltype)	Alleen chrysotiel
Asbestconcentratie	Laag (< 50%)
Afschermingsgraad van het gehele materiaal	Geheel of deels (ook) vrij aan de binnenlucht
Toestand van het materiaal	Licht beschadigd, licht verweerd. Intact calciumsilicaatmateriaal of categorie III 'gebondenheid'

#	Type	Referentie	Resultaat
3.1	Puntmonster	8	Chrysotiel

Beschrijving	Kit kozijn-raam (met staalname) aluminium raam
Omgeving	Grenst aan binnen- en buitenlucht
Primaire drager	Wandopening verticaal (raam, deur, ...)
Asbestmateriaal	In-situ afwerkingslagen - Pasta, stopverf, voegsel, stopsel, vulsel, mastiek, katten, ...
Bindmiddel van asbestmateriaal	Kitten, mastiek, pasta
Gebondenheid op basis van bindmiddel	Hecht
Hoeveelheid (gewicht - aantal)	<ul style="list-style-type: none"><li>• 10,00 kg - 1 stuk</li></ul>
Totaal gewicht	10,00 kg
Eenvoudig bereikbaar	Ja
Bevestigingswijze	<ul style="list-style-type: none"><li>• Verlijmd, ingegoten, versmeerd</li></ul>
Identificatiemethode	Een monstername door de asbestdeskundige met laboanalyse door een asbestlabo.
Destructieve handeling voor identificatie	Nee
Opmerking	Notitie hoeveelheden betreft +/- 11 lm Het gewicht en lm is een beredeneerde schatting. Er worden geen rechten verleend aan deze oppervlaktes. De dikte is een schatting die voorkomt uit de monsterplaatsen en is daarom niet altijd representatief.

- Zorg voor een veilig beheer. Vermijd het beschadigen van het asbestmateriaal. Controleer de toestand jaarlijks op wijzigingen.

- Eenvoudige handelingen: mag via doe-het-zelf of door werknemer(s) met opleidingsattest eenvoudige handelingen  
kit aluminium ramen: Wordt sterk afgeraden deze toepassing via doe-het zelf te verwijderen omwille van reële kans op vezelvrijgave. verwijdering doe het zelf en EH opgeleid personeel : De toepassing extra fixeren en losbeitelen Standaard dragen van de nodige wegwerp beschermingsmiddelen FFP 3 masker , handschoenen en tyvec CAT III type 5-6 , afspoelbaar schoeisel

De toepassing extra fixeren en losbeitelen , verpakken in dubbel plastic afvalzakken , luchtdicht afsluiten en afvoeren naar een plaatselijk containerpark als asbesthoudend afval Voor hechtgebonden toepassingen: Bij verwijdering door doe-het-zelf moet men dit afval dubbel en luchtdicht verpakt aandienen bij het gemeentelijk recyclagepark. Men raadpleegt best op voorhand de voorwaarden van het recyclagepark.

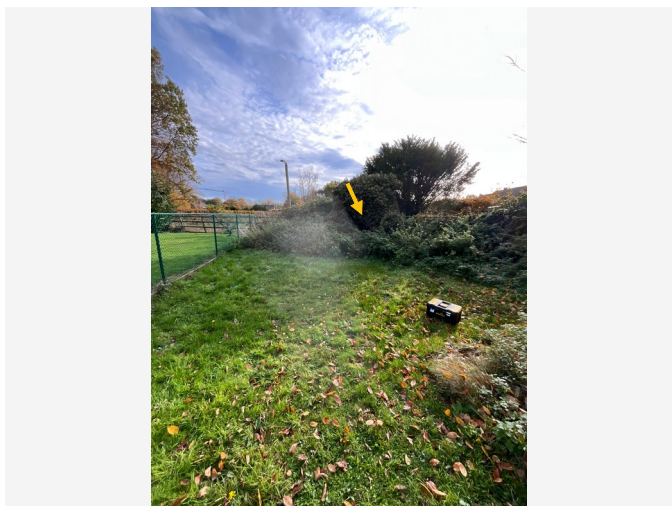
Situeringfoto

**Reden:** Overwoekerende vegetatie

**Uitleg van de asbestdeskundige:** Door de aanwezigheid van sterk overwoekerde vegetatie is een volledig en zorgvuldig onderzoek van de grond niet mogelijk geweest. Hierdoor kan niet met zekerheid worden vastgesteld of deze zones asbesthoudende materialen bevatten. De eigenaar geeft aan dat het niet zeker is of de vegetatie vóór de verkoop kan worden verwijderd.

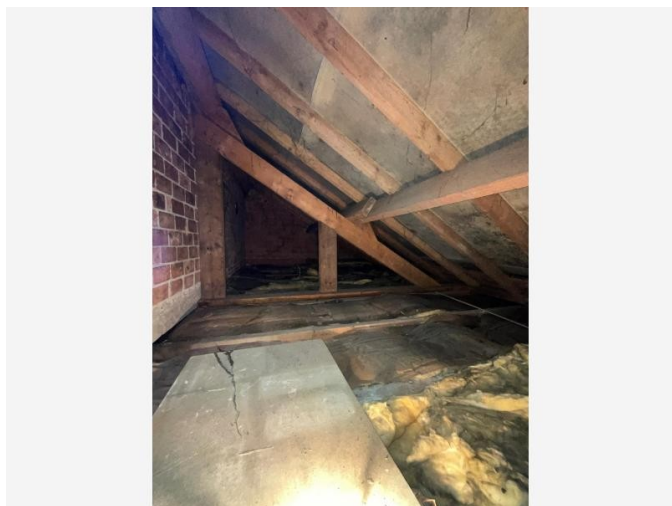
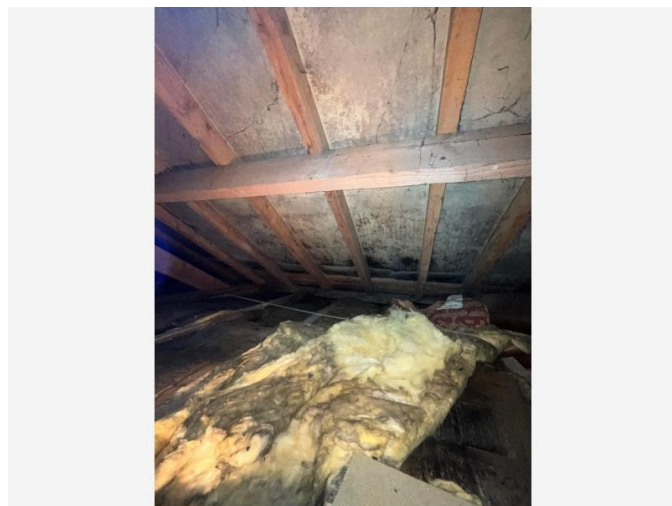
De zolder werd gecontroleerd en is niet verdacht.

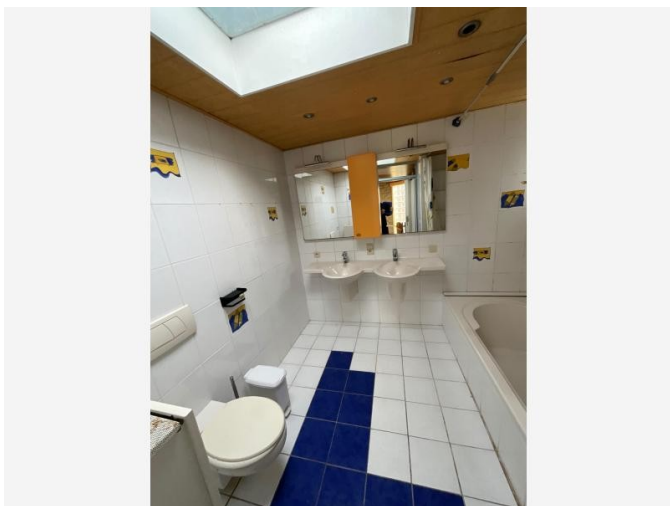
Situeringfoto

In het inspectieprotocol is een monstername van tegellijm verplicht om dit te identificeren als niet-asbesthoudend. Er waren geen facturen ter beschikking die bevestigen dat de tegels na 2001 waren geplaatst. Er waren geen bestaande beschadigingen aan de wandtegels om de lijm voldoende te kunnen inspecteren. Om dit af te toetsen is het aangewezen om bij eventuele renovatiewerken aan de tegels verder onderzoek/staalname te laten uitvoeren ter controle.

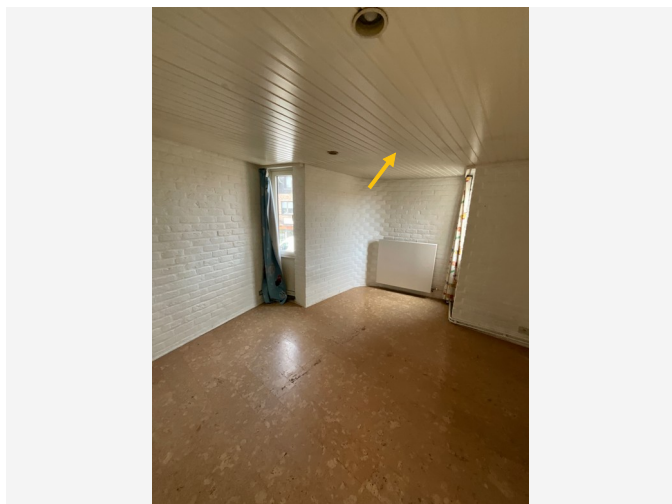
Situeringfoto

Alle plafonds zijn afgewerkt met valse plafonds in plaatmateriaal. Het is niet duidelijk of er pleisterwerk of ander verdacht asbestmateriaal aanwezig is achter / op deze valse plafonds, het is aangewezen om bijkomend onderzoek uit te voeren bij werken. Het plafond bestaat uit .....Zonder destructieve handeling is het niet mogelijk om na te gaan of er asbesthoudende materialen aanwezig zijn achter de plafond afwerking. Als bij sloop of renovatie blijkt dat er achter deze plafonds nog pleisterwerk of asbest verdachte toepassingen aanwezig zijn, moet dit bemonsterd worden.

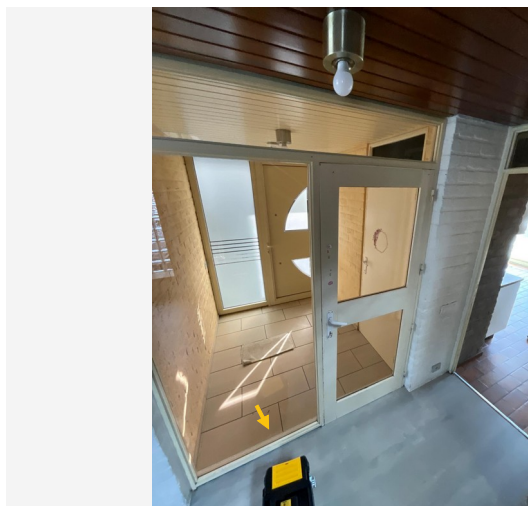
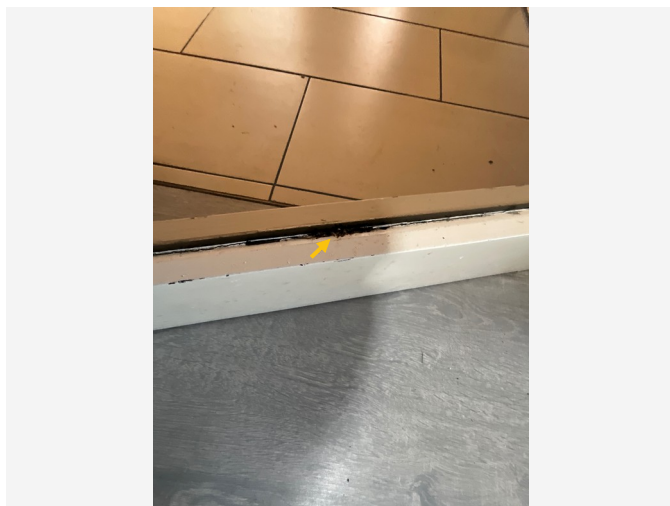
Geen asbest

#	Type	Referentie	Resultaat
8.1	Puntmonster	9	Geen asbest

<b>Beschrijving</b>	Kit kozijn-raam (met staalname) houten raam
<b>Omgeving</b>	Binnen
<b>Primaire drager</b>	Wandopening verticaal (raam, deur, ...)
<b>Bindmiddel van materiaal</b>	Kitten, mastiek, pasta
<b>Gebondenheid op basis van bindmiddel</b>	Hecht
<b>Hoeveelheid (gewicht - aantal)</b>	<ul style="list-style-type: none"><li>• 15,00 kg - 1 stuk</li></ul>
<b>Totaal gewicht</b>	15,00 kg
<b>Identificatiemethode</b>	Een monstername door de asbestdeskundige met laboanalyse door een asbestlabo.
<b>Destructieve handeling voor identificatie</b>	Nee
<b>Opmerking</b>	Notitie hoeveelheden betreft +/- 11 lm Het gewicht en lm is een beredeneerde schatting. Er worden geen rechten verleend aan deze oppervlaktes. De dikte is een schatting die voorkomt uit de monsterplaatsen en is daarom niet altijd representatief.

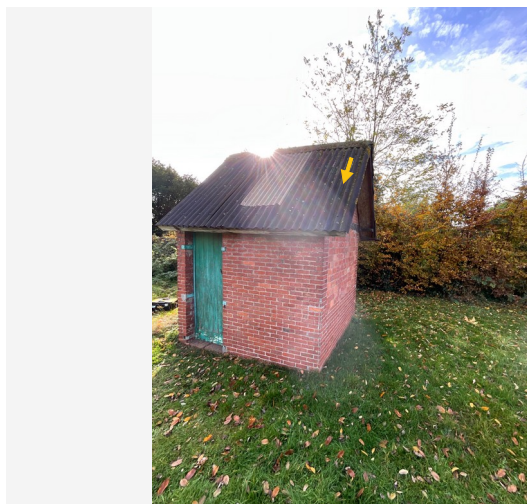
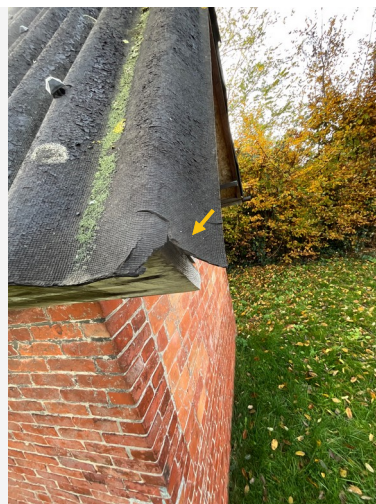
## Fiche 9: Bitumen golfplaten (met staalname)

Geen asbest

#	Type	Referentie	Resultaat
9.1	Puntmonster	1 tuinhuis 1	Geen asbest
9.2	Puntmonster	2 tuinhuis 2	Geen asbest

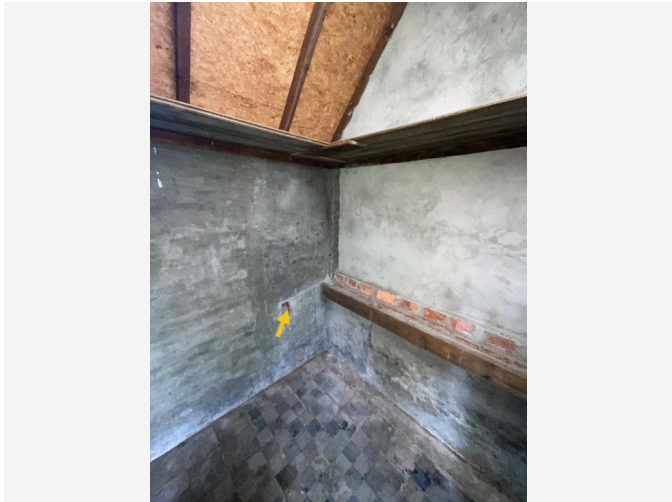
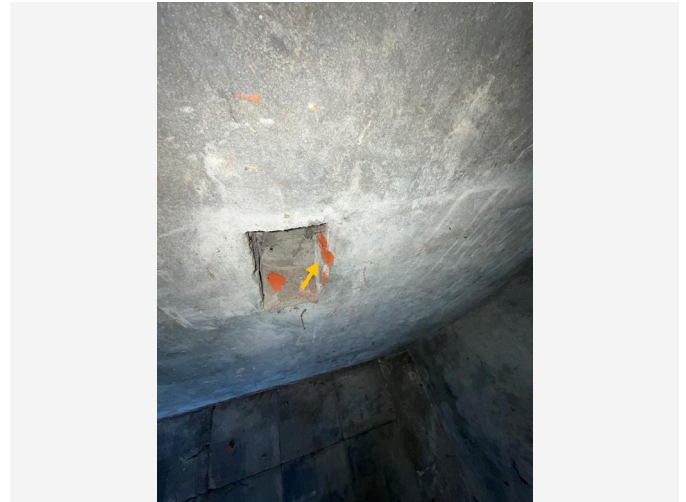
# Fiche 10: Cementering binnentoepassing (met staalname)

Geen asbest

#	Type	Referentie	Resultaat
10.1	Mengmonster	10 tuinhuis 2	Geen asbest
10.2	Mengmonster	3	Geen asbest

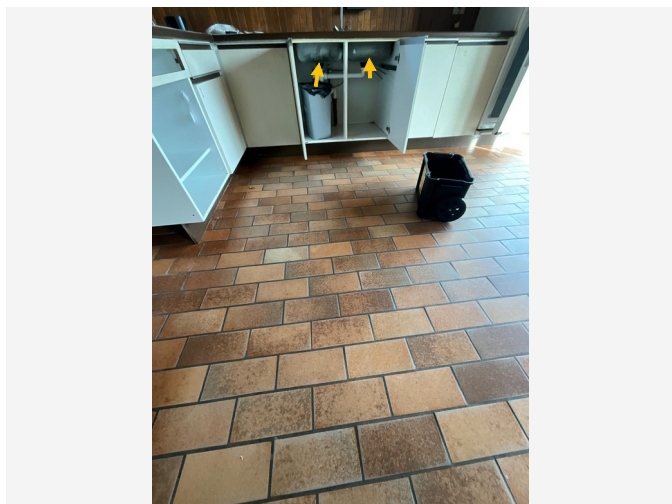
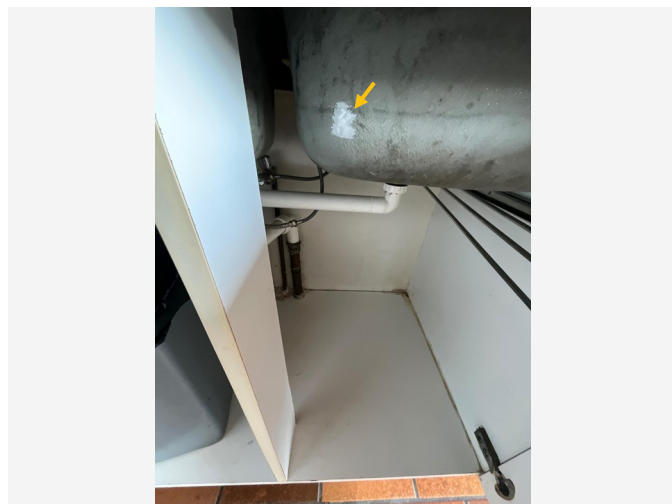
# Fiche 11: Coating spoelbak

Geen asbest

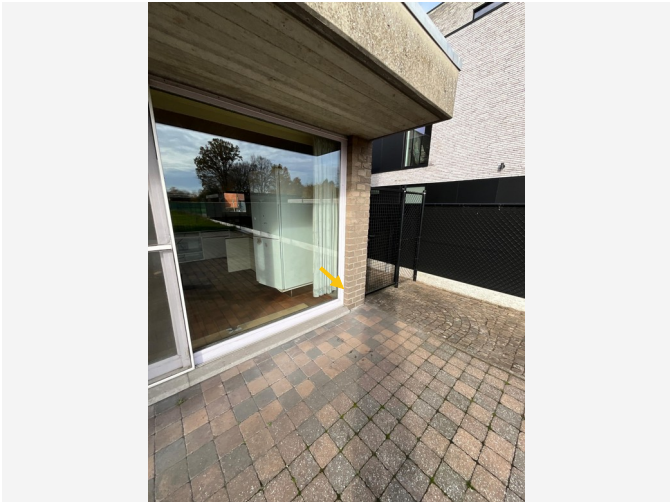
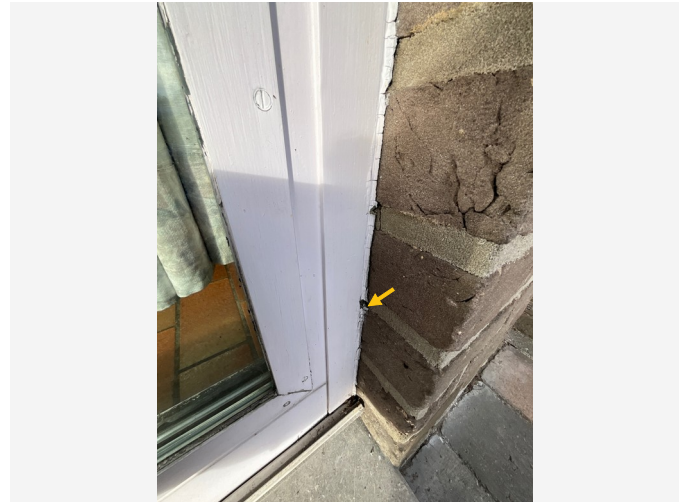
# Fiche 12: Kit kozijn-muur (met staalname) aluminium raam

Geen asbest

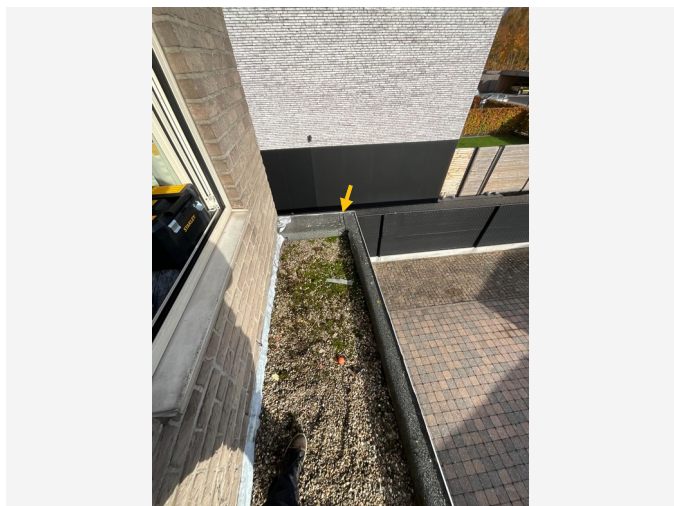
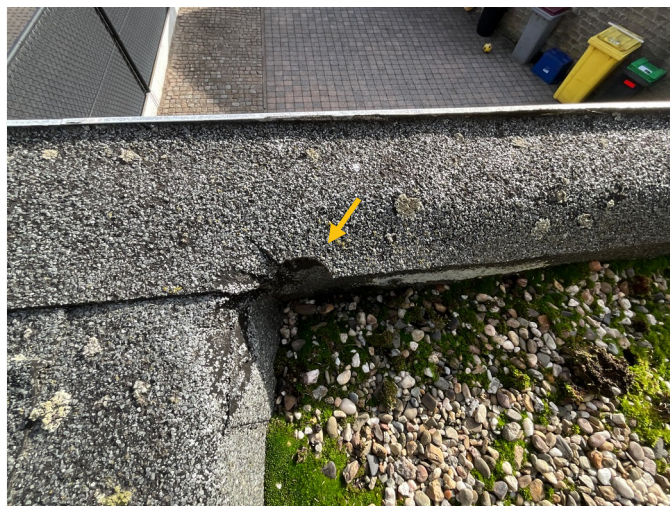
## Fiche 13: Roofing (met staalname)

Geen asbest

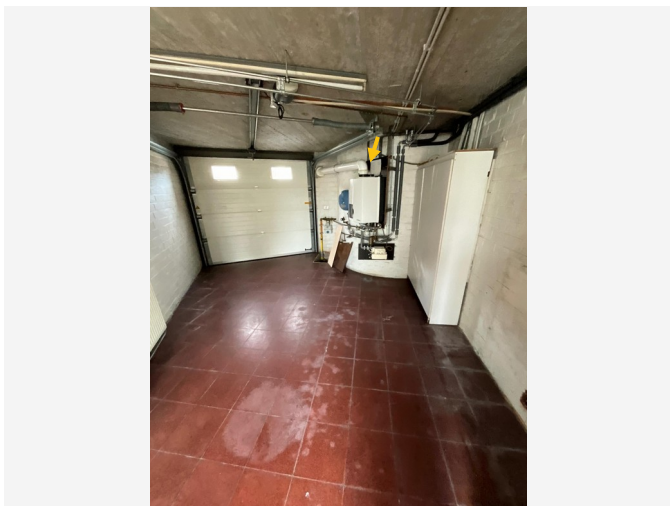
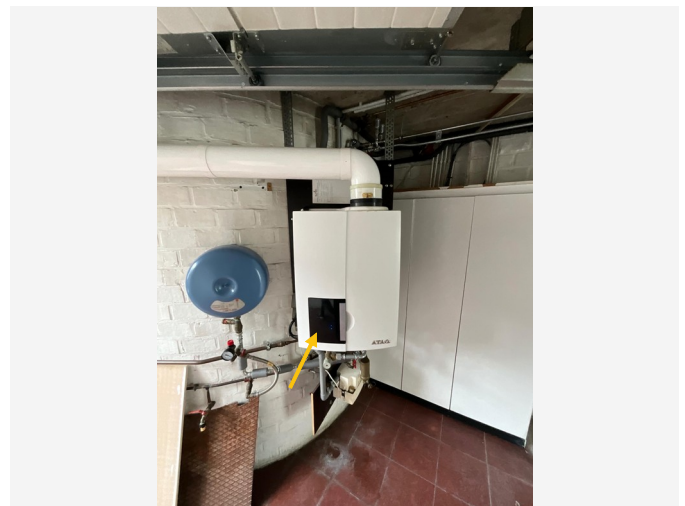
## Fiche 14: CV Ketel (niet verdacht)

Beschrijving	Notitie	Terug te vinden op plannen
Fiche 14: CV Ketel (niet verdacht)	De CV ketel werd gecontroleerd en is van een recent bouwjaar. Deze is niet asbestverdacht.	Plan 1.5: Gelijkvloers
Fiche 15: Kit niet verdacht (visueel vastgesteld)	De gebruikte siliconen kit is niet asbestverdacht	Plan 1.3: Gelijkvloers Plan 1.5: Gelijkvloers Plan 1.7: 1ste verdieping
Fiche 16: Schouw	De schouw op het platte dak bij de gecontroleerd en zijn niet verdacht.	Plan 1.1: Woning plan
