Asbestinventarisatetest

Leenhofstraat 20, 2400 Mol

Attestnummer : 20251209-000147.000

Uitgegeven op : 09.12.2025

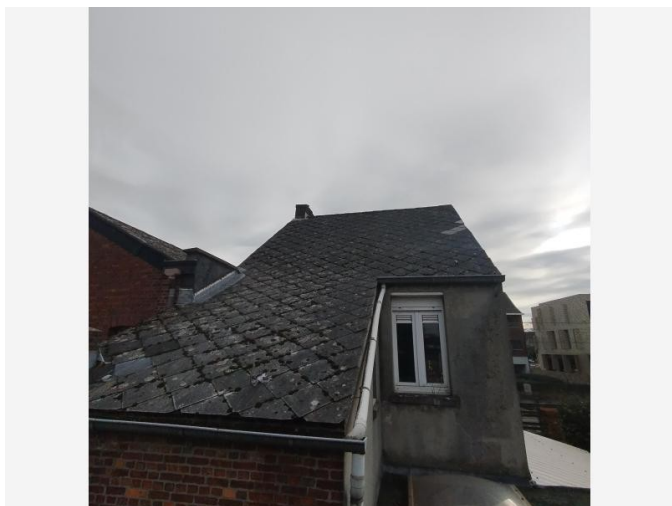
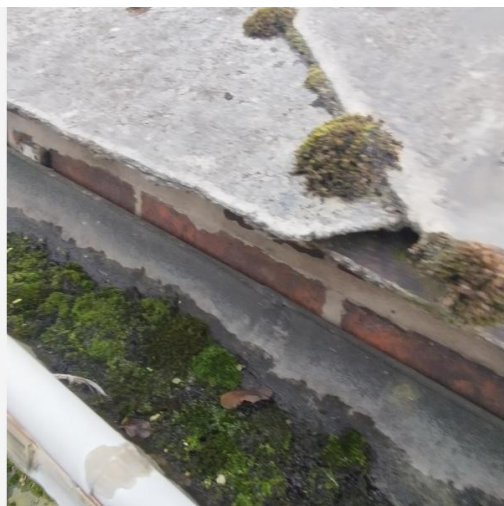
Het asbestmateriaal valt onder de mijlpaal van 2040.

Beschrijving	Slib/sediment dakgoot - woning
Type afvalstof	Betreft resten (contaminatie) van verwerking of beschadiging
Type resten (contaminatie)	<ul style="list-style-type: none">• Stof, deeltjes < 4 mm, flinters, gruis (los, opliggend)
Besmette materialen	<ul style="list-style-type: none">• Sediment (dakgoot, afvoerbuus, regenwaterput, ...)
Bron van de resten	Asbesthoudende leien in een matig verweerde toestand (laboresultaat = chrysotiel)
Omgeving	Buiten
Primaire drager	Infrastructuur hemelwater (opvang en afvoer)
Gebondenheid resten	Niet hecht
Hoeveelheid (gewicht - aantal)	<ul style="list-style-type: none">• 0,50 kg - 1 stuk
Totaal gewicht	0,50 kg
Eenvoudig bereikbaar	Ja
Identificatiemethode	De asbestdeskundige beoordeelt het materiaal als asbestverdacht en dus asbesthoudend, en dit zonder monstername.
Opmerking	<p>De vermelde oppervlaktes, diktes, gewichten en volumes betreffen een beredeneerde schatting. Er worden geen rechten verleend aan deze oppervlaktes/diktes/volumes.</p> <p>Hemelwater dat afspoelt van asbestcement daken of gevels kan asbestdeeltjes bevatten.</p>

- Verwijder het asbestafval.
- Voer bijkomende staalname(s) uit.

- Eenvoudige handelingen: mag via doe-het-zelf of door werknemer(s) met opleidingsattest eenvoudige handelingen
Reinig de dakgoten om asbesthoudend sediment of slib te verwijderen.

Voor verwijdering het slib extra bevochtigen of fixeren om stof te voorkomen , niet breken om stof te beperken .

Schep het mos in dubbel plastic zak , sluit dit luchtdicht af , en breng dit naar een erkend verwerker . Slib behoort tot niet hechtgebonden afval.

Reinig de dakgoot en het gebruikt materiaal met overvloedig water.

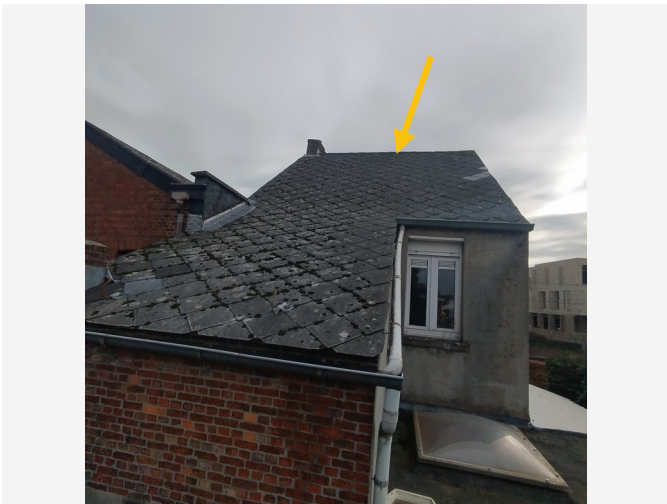
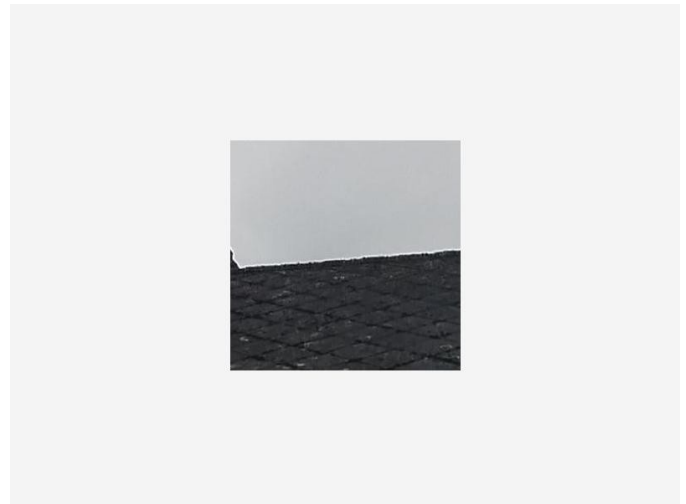
Het asbestmateriaal valt onder de mijlpaal van 2034.

Eindbeoordeling materiaalrisico	Verhoogd materiaalrisico en/of verhoogde kans op vezelvrijgave
---------------------------------	--

Gebondenheid	Categorie 1: hechtgebonden in oorsprong
Asbestsoort (vezeltype)	Crocidoliet aanwezig
Asbestconcentratie	Laag (< 50%)
Afschermingsgraad van het gehele materiaal	Geheel of deels vrij aan de buitenlucht
Toestand van het materiaal	Matig beschadigd, matig verweerd

Beschrijving	Nokpannen/windveren asbestcement
Omgeving	Buiten
Primaire drager	Schuin dak
Asbestmateriaal	Dak- en gevelbekleding - Nok, windveer, boeiboord
Bindmiddel van asbestmateriaal	Cement
Gebondenheid op basis van bindmiddel	Hecht
Hoeveelheid (oppervlakte - aantal)	<ul style="list-style-type: none">• 5,00 m² - 1 stuk
Totale oppervlakte	5,00 m ²
Eenvoudig bereikbaar	Ja
Bevestigingswijze	<ul style="list-style-type: none">• Geklemd• Geschroefd
Identificatiemethode	<p>De asbestdeskundige beoordeelt het materiaal als asbestverdacht en dus asbesthoudend, en dit zonder monstername.</p> <p>Motivatie: Er is een onderzoeksbepmerking die monstername verhindert; De ruimte of het materiaal bevindt zich hoger dan 3,5 meter vanaf een vaste ondergrond.</p>
Destructieve handeling voor identificatie	Nee
Opmerking	<p>De opgegeven volumes betreffen een beredeneerde schatting, er worden geen rechten toegekend aan deze schatting.</p> <p>Tijdens de inspectie van de gemeenschappelijke delen werden de leien bemonsterd, dus vermoedelijk zijn de aanwezig nokken van hetzelfde materiaal.</p>

- Verwijder dit asbestmateriaal zo snel mogelijk. Volg de toestand goed op.
- Hemelwater dat afspoelt van asbestcement daken of gevels kan asbestdeeltjes bevatten. Gebruik het enkel voor gesloten circuits (bv. spoelen toiletten). Reinig na het vervangen van het dak of de gevel de dakgoten en regenwaterput of -ton om asbesthoudend sediment of slib te verwijderen
- Voer bijkomende staalname(s) uit.

- Eenvoudige handelingen: mag via doe-het-zelf of door werknemer(s) met opleidingsattest eenvoudige handelingen
EH via doe-het zelf Standaard dragen van de nodige wegwerp beschermingsmiddelen FFP 3 masker , handschoenen en tyvec CAT III type 5-6 , afwasbaar schoeisel Indien mogelijk de ondervloer afdekken , nokpannen/windveren voorzichtig verwijderen, extra fixeren, niet breken , niet gooien, onmiddellijk dubbel verpakken , luchtdicht afsluiten of voorzichtig in container met asbest bag plaatsen. Voldoende benevelen/bevochtigen tijdens de duur van de werken. Indien nokpannen/windveren in slechte staat zijn en kans bestaat op breken : Eenvoudige handeling opgeleid personeel , alle werknemer(s) moeten wel beschikken over een opleidingsattest eenvoudige handelingen 8u Voor hechtgebonden toepassingen: Bij

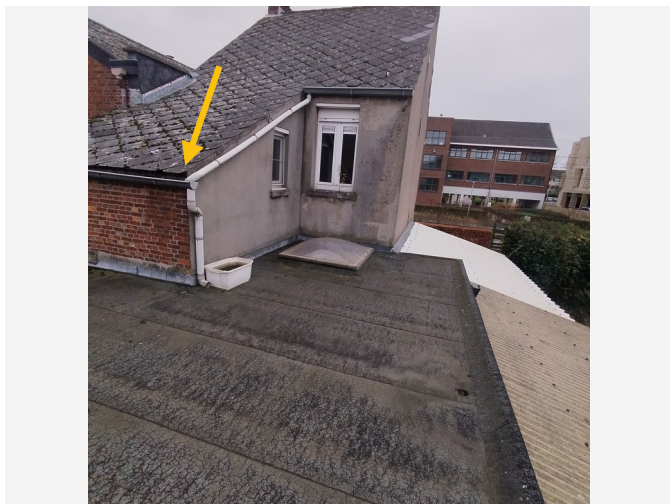
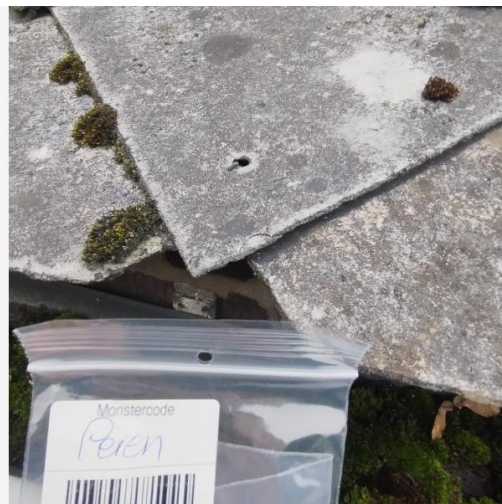
Het asbestmateriaal valt onder de mijlpaal van 2034.

Beschrijving	Leien - hellend dak - woning
Omgeving	Buiten
Primaire drager	Schuin dak
Asbestmateriaal	Dak- en gevelbekleding - Lei, shingle
Bindmiddel van asbestmateriaal	Cement
Gebondenheid op basis van bindmiddel	Hecht
Hoeveelheid (oppervlakte - aantal)	<ul style="list-style-type: none">• 55,00 m² - 1 stuk
Totale oppervlakte	55,00 m ²
Eenvoudig bereikbaar	Ja
Bevestigingswijze	<ul style="list-style-type: none">• Genageld, geniet
Identificatiemethode	Een monstername door de asbestdeskundige met laboanalyse door een asbestlabo.
Destructieve handeling voor identificatie	Nee
Opmerking	De vermelde oppervlaktes, diktes en volumes betreffen een beredeneerde schatting. Er worden geen rechten verleend aan deze oppervlaktes/diktes/volumes.

- Verwijder dit asbestmateriaal zo snel mogelijk. Volg de toestand goed op.
- Hemelwater dat afspoelt van asbestcement daken of gevels kan asbestdeeltjes bevatten. Gebruik het enkel voor gesloten circuits (bv. spoelen toiletten). Reinig na het vervangen van het dak of de gevel de dakgoten en regenwaterput of -ton om asbesthoudend sediment of slib te verwijderen

- Eenvoudige handelingen: mag via doe-het-zelf of door werknemer(s) met opleidingsattest eenvoudige handelingen
EH via doe-het zelf Standaard dragen van de nodige wegwerp beschermingsmiddelen FFP 3 masker , handschoenen en tyvec CAT III type 5-6

Indien mogelijk de ondervloer afdekken , leien voorzichtig verwijderen, extra fixeren, niet breken , niet gooien, onmiddellijk verpakken of voorzichtig in container met asbest bag plaatsen.

Gebruik geen stortkokers.

Indien leien in slechte staat zijn en kans bestaat op breken : Eenvoudige handeling opgeleid personeel , alle werknemer(s) moeten wel beschikken over een opleidingsattest eenvoudige handelingen 8u

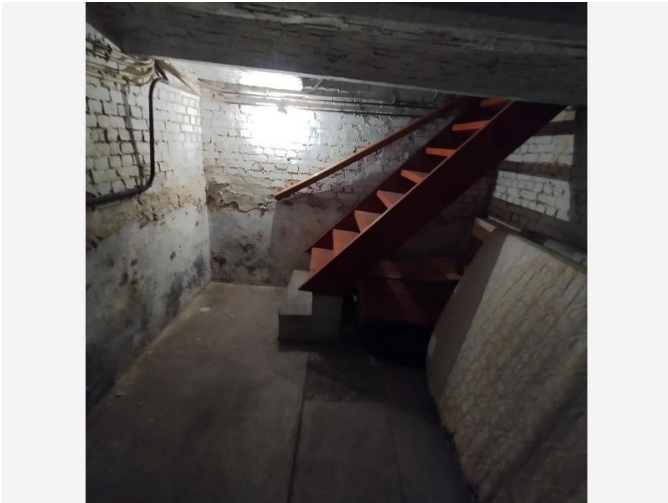
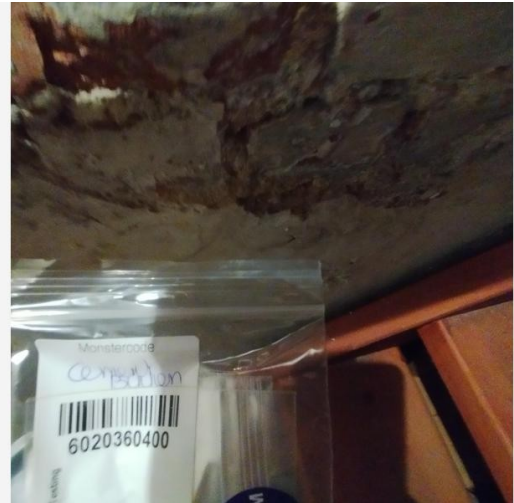
Beschrijving	Cementering binnentoepassing
Omgeving	Binnen
Primaire drager	Binnenwand
Bindmiddel van materiaal	Cement
Gebondenheid op basis van bindmiddel	Hecht
Hoeveelheid (gewicht - aantal)	<ul style="list-style-type: none">• 600,00 kg - 1 stuk
Totaal gewicht	600,00 kg
Identificatiemethode	Een monstername door de asbestdeskundige met laboanalyse door een asbestlabo.
Destructieve handeling voor identificatie	Nee
Opmerking	<p>De vermelde oppervlaktes en volumes betreffen een beredeneerde schatting. Er worden geen rechten verleend aan deze oppervlaktes/volumes. De dikte is een schatting die voorkomt uit de monsterplaatsen en is daarom niet altijd representatief.</p> <p>(staal genomen van twee plaatsen)</p>

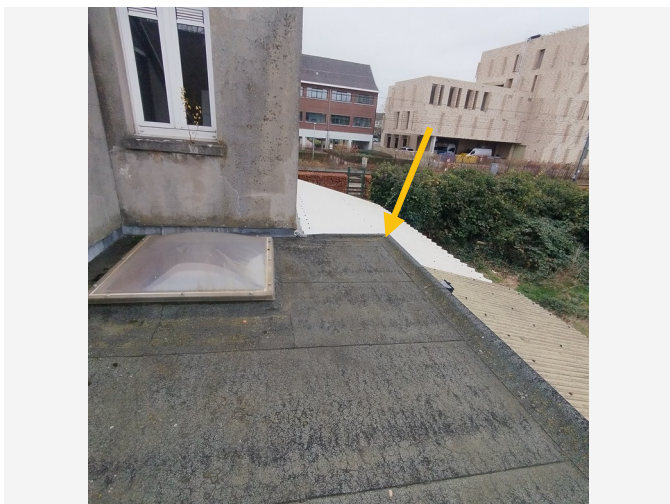
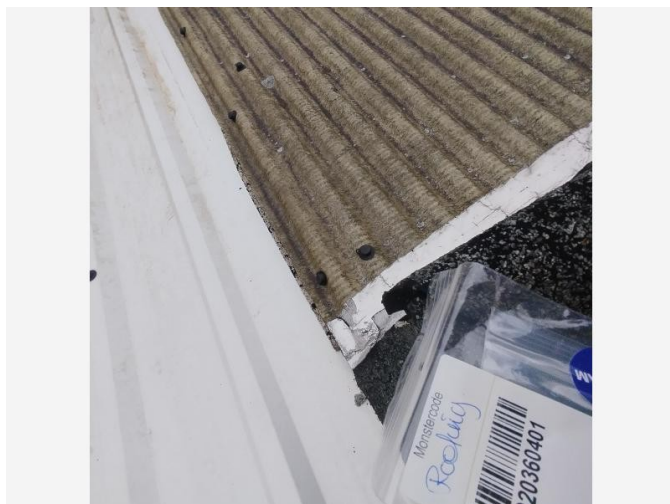
Beschrijving	Roofing - Platdak - Woning
Omgeving	Buiten
Primaire drager	Plat dak
Bindmiddel van materiaal	Bitumen (roofing, teer, asfalt)
Gebondenheid op basis van bindmiddel	Hecht
Hoeveelheid (oppervlakte - aantal)	• 34,00 m ² - 1 stuk
Totale oppervlakte	34,00 m ²
Identificatiemethode	Een monstername door de asbestdeskundige met laboanalyse door een asbestlabo.
Destructieve handeling voor identificatie	Nee
Opmerking	<p>Er werd een staal genomen aan een uitstekend stuk roofing waardoor de waterdichtheid niet in het gedrang komt .</p> <p>Er kan niet uitgesloten worden dat er onderlagen aanwezig zijn (bij dakwerken extra controle aangewezen)</p> <p>De vermelde oppervlaktes, diktes en volumes betreffen een beredeneerde schatting. Er worden geen rechten verleend aan deze oppervlaktes/diktes/volumes.</p>

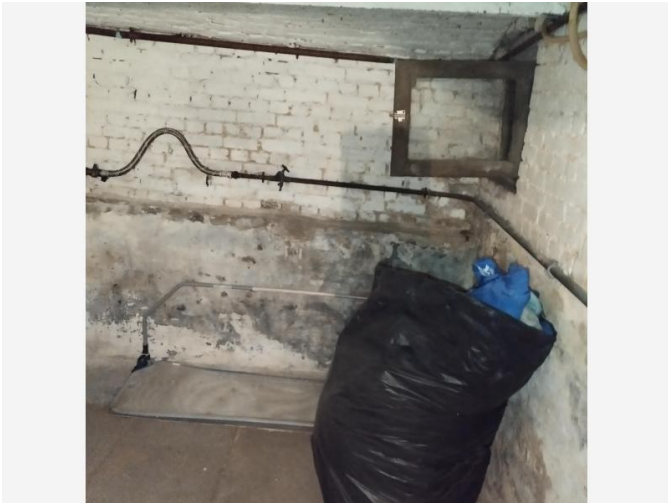
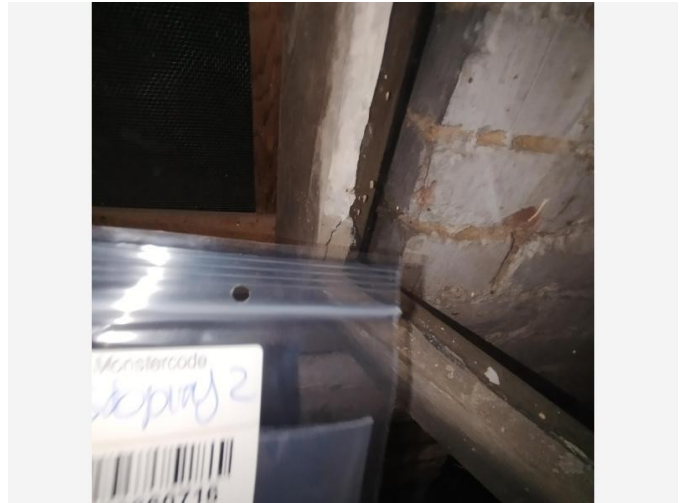
Beschrijving	Stopverf (glas/kader) - woning
Omgeving	Grenst aan binnen- en buitenlucht
Primaire drager	Wandopening verticaal (raam, deur, ...)
Bindmiddel van materiaal	Kitten, mastiek, pasta
Gebondenheid op basis van bindmiddel	Hecht
Hoeveelheid (gewicht - aantal)	<ul style="list-style-type: none">• 0,20 kg - 1 stuk
Totaal gewicht	0,20 kg
Identificatiemethode	Een monstername door de asbestdeskundige met laboanalyse door een asbestlabo.
Destructieve handeling voor identificatie	Nee
Opmerking	<p>In het inspectieprotocol is een monstername van stopverf verplicht om dit te identificeren als niet-asbesthoudend.</p> <p>Stopverf aanwezig tussen raam/glas</p> <p>Het gewicht en lm is een beredeneerde schatting. Er worden geen rechten verleend aan deze oppervlaktes. De dikte is een schatting die voorkomt uit de monsterplaatsen en is daarom niet altijd representatief.</p> <p>Betreft +/- 1 lm</p>

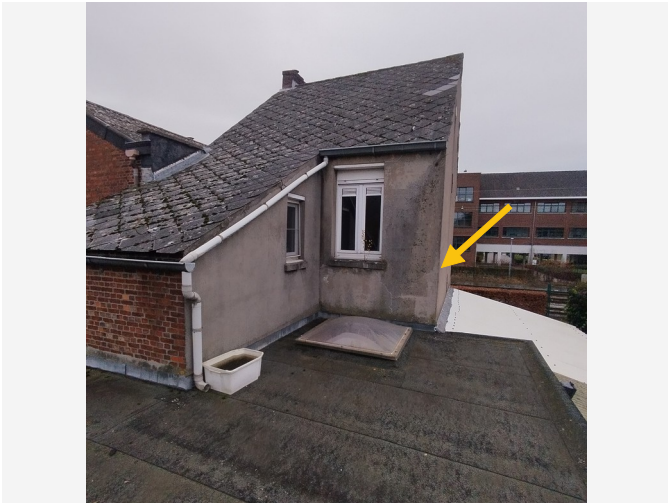
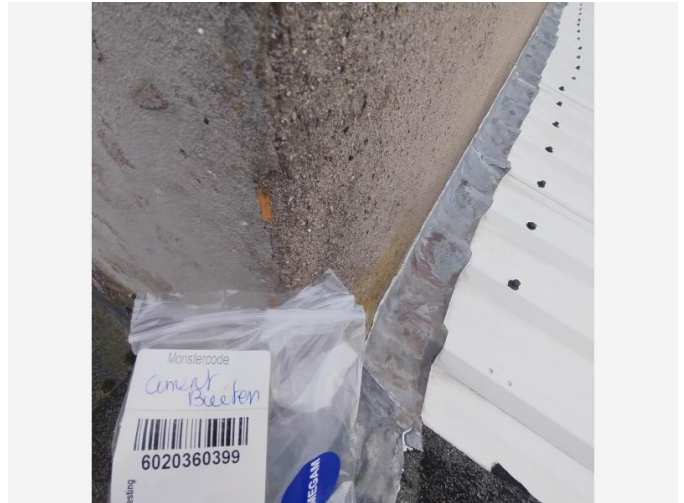
Beschrijving	Cementering buitentoepassing
Omgeving	Buiten
Primaire drager	Wand buitenschil
Bindmiddel van materiaal	Cement
Gebondenheid op basis van bindmiddel	Hecht
Hoeveelheid (gewicht - aantal)	<ul style="list-style-type: none">• 1.800,00 kg - 1 stuk
Totaal gewicht	1.800,00 kg
Identificatiemethode	Een monstername door de asbestdeskundige met laboanalyse door een asbestlabo.
Destructieve handeling voor identificatie	Nee
Opmerking	De vermelde oppervlaktes en volumes betreffen een beredeneerde schatting. Er worden geen rechten verleend aan deze oppervlaktes/volumes. De dikte is een schatting die voorkomt uit de monsterplaatsen en is daarom niet altijd representatief.

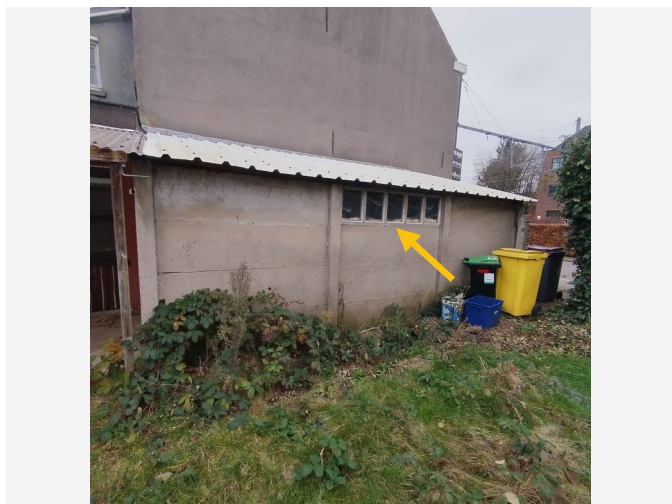
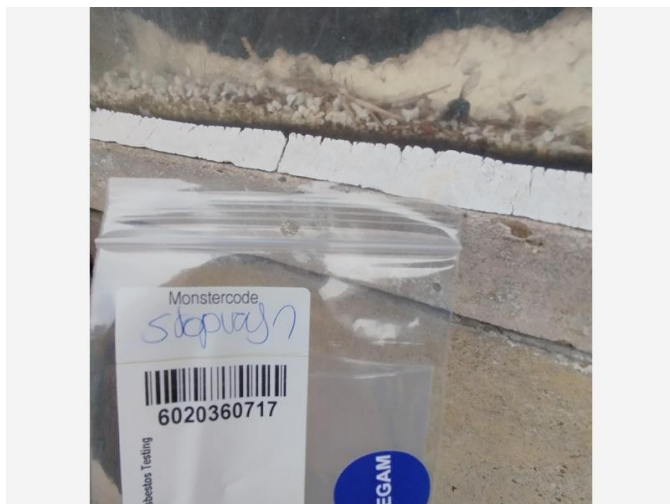
Beschrijving	Stopverf (glas/kader) - garage
Omgeving	Buiten
Primaire drager	Wandopening verticaal (raam, deur, ...)
Bindmiddel van materiaal	Kitten, mastiek, pasta
Gebondenheid op basis van bindmiddel	Hecht
Hoeveelheid (gewicht - aantal)	<ul style="list-style-type: none">• 0,40 kg - 1 stuk
Totaal gewicht	0,40 kg
Identificatiemethode	Een monstername door de asbestdeskundige met laboanalyse door een asbestlabo.
Destructieve handeling voor identificatie	Nee
Opmerking	<p>In het inspectieprotocol is een monstername van stopverf verplicht om dit te identificeren als niet-asbesthoudend.</p> <p>Stopverf aanwezig tussen raam/glas</p> <p>Het gewicht en lm is een beredeneerde schatting. Er worden geen rechten verleend aan deze oppervlaktes. De dikte is een schatting die voorkomt uit de monsterplaatsen en is daarom niet altijd representatief.</p> <p>Betreft +/- 4 lm</p>

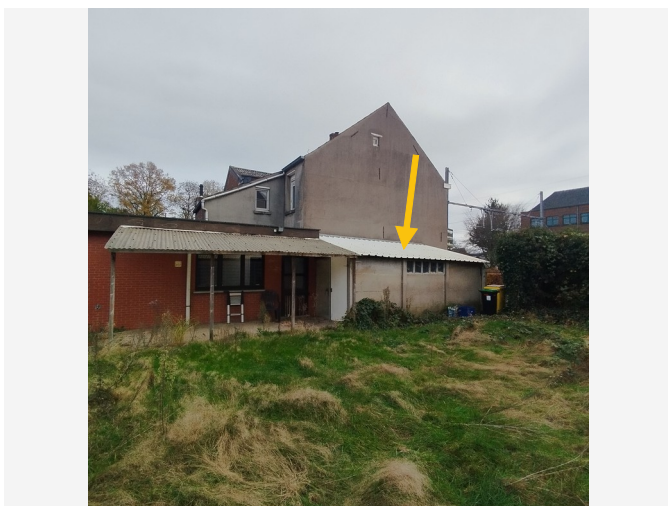
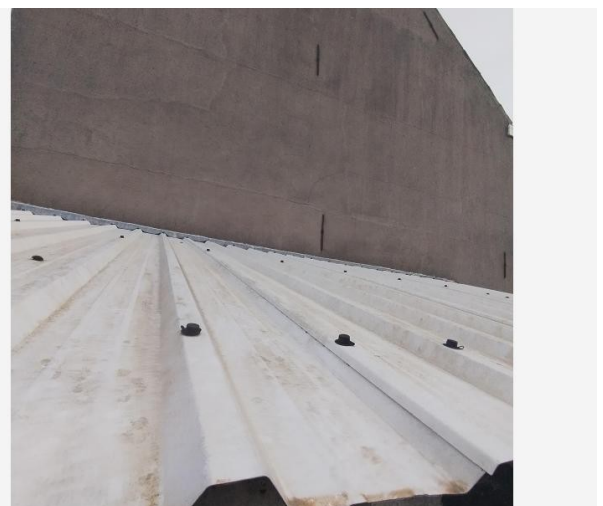
Beschrijving	Notitie	Terug te vinden op plannen
Fiche 17: Dakbedekking- garage	De dakbedekking werd gecontroleerd er werden geen verdachte materialen aangetroffen.	Plan 1.2: Woning + bijgebouwen en constructies
Fiche 18: Afdichting ramen / deuren - woning	De gebruikte siliconen kit is niet asbestverdacht	Plan 1.7: V+1 : DIV Plan 1.11: GLV : DIV
Fiche 19: HVAC-installatie: Junkers	De ketel van het merk junkers betreft een model geproduceerd na het bouwjaar 2001 en is dsu niet asbestverdacht.	Plan 1.11: GLV : DIV
Fiche 20: Schouwbus	De schouwbus is vervaardigd uit metaal en is dus niet verdacht	Plan 1.4: Woning + bijgebouwen en constructies
Fiche 21: Onderdak	Het dak werd gecontroleerd (Via de zolder) . Er is geen verdacht onderdak vastgesteld (PVC folie)	Plan 1.3: Woning + bijgebouwen en constructies
