Asbestinventarisatetest

Noordstraat 25, 2470 Retie

Attestnummer : 20260311-000288.000

Uitgegeven op : 11.03.2026

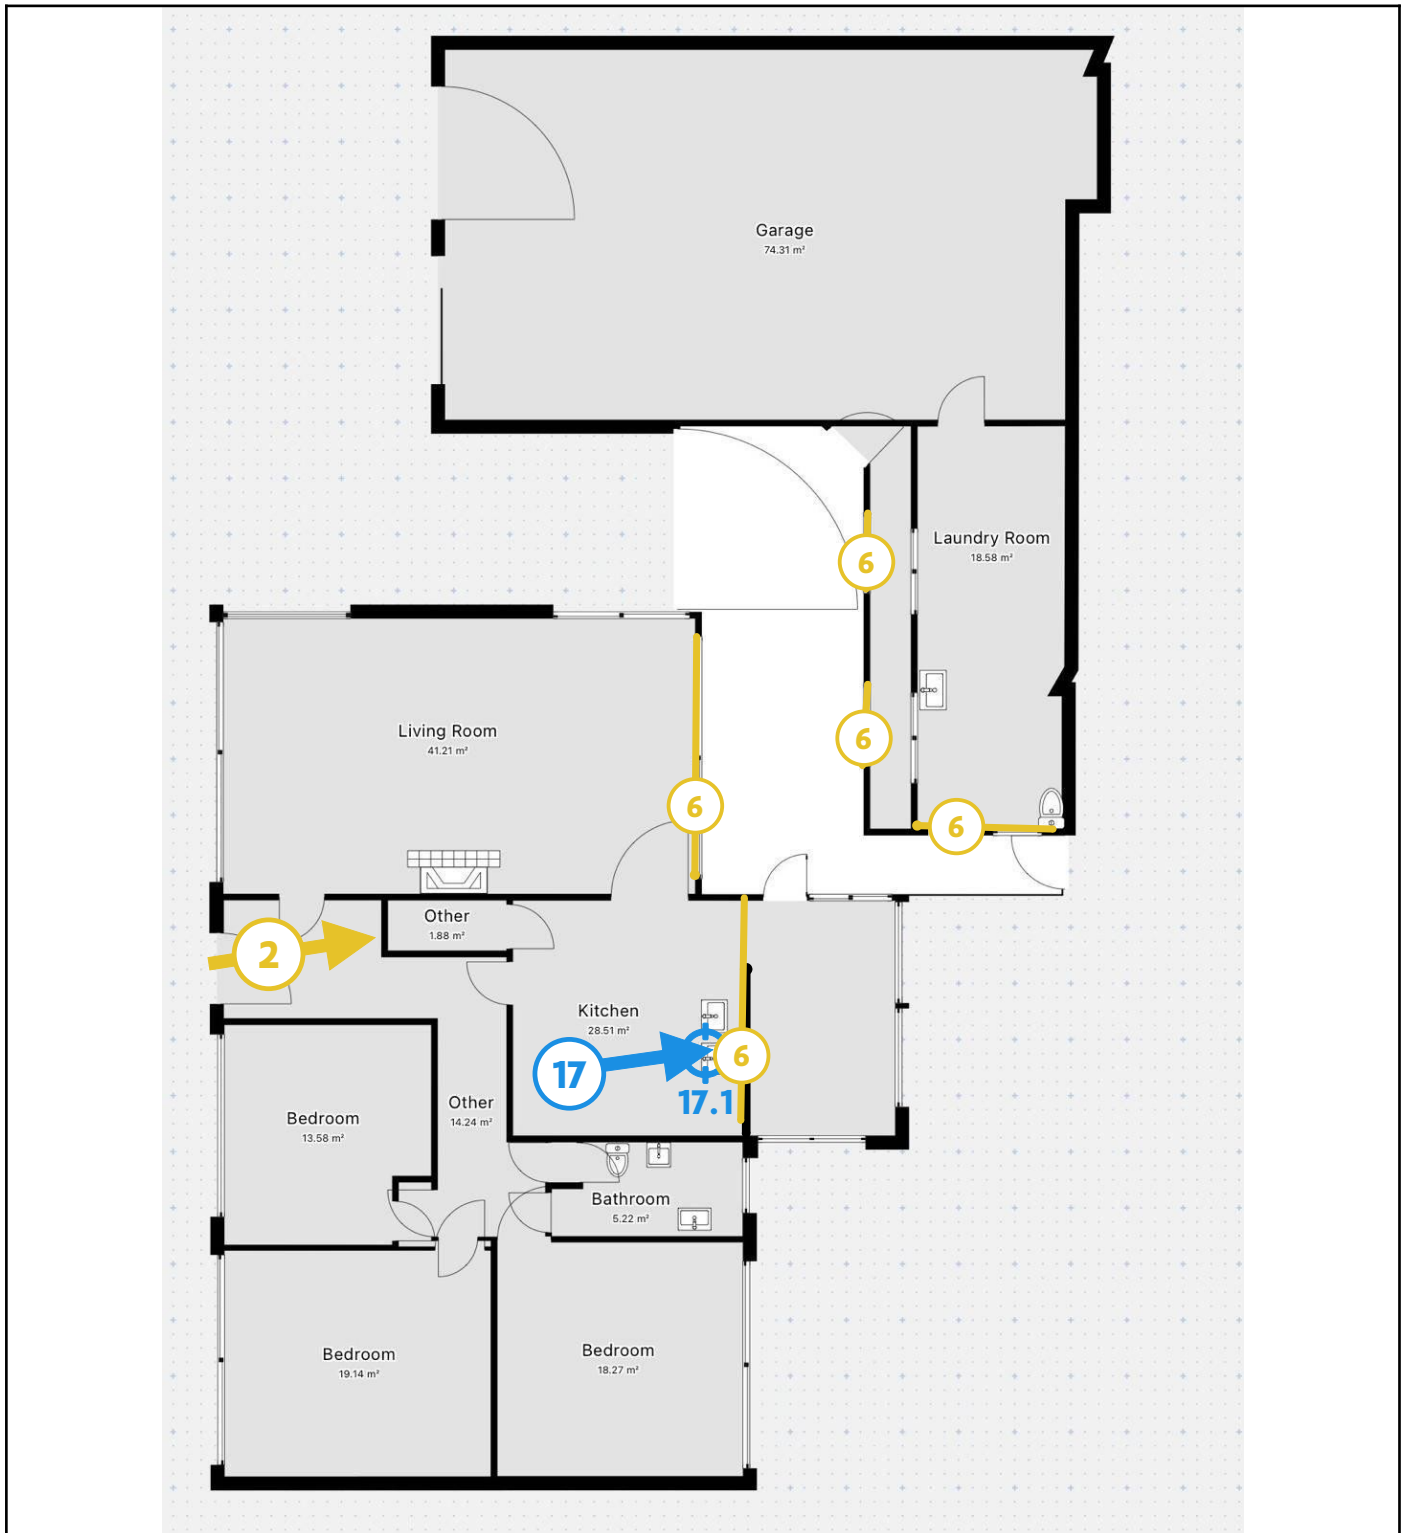
Plan 1.3: plan GLV

Beschrijving	Type	Actie
2. Bakeliet toep in tellerkast	Asbestmateriaal	Zorgvuldig beheren

6. Kit kozijn-glas aluminium raam	Asbestmateriaal	Zorgvuldig beheren
17. Ontdreuningsplaat spoelbak hoofdkeuken	Geen asbest	-
17.1 Code: 7	Puntmonster	-

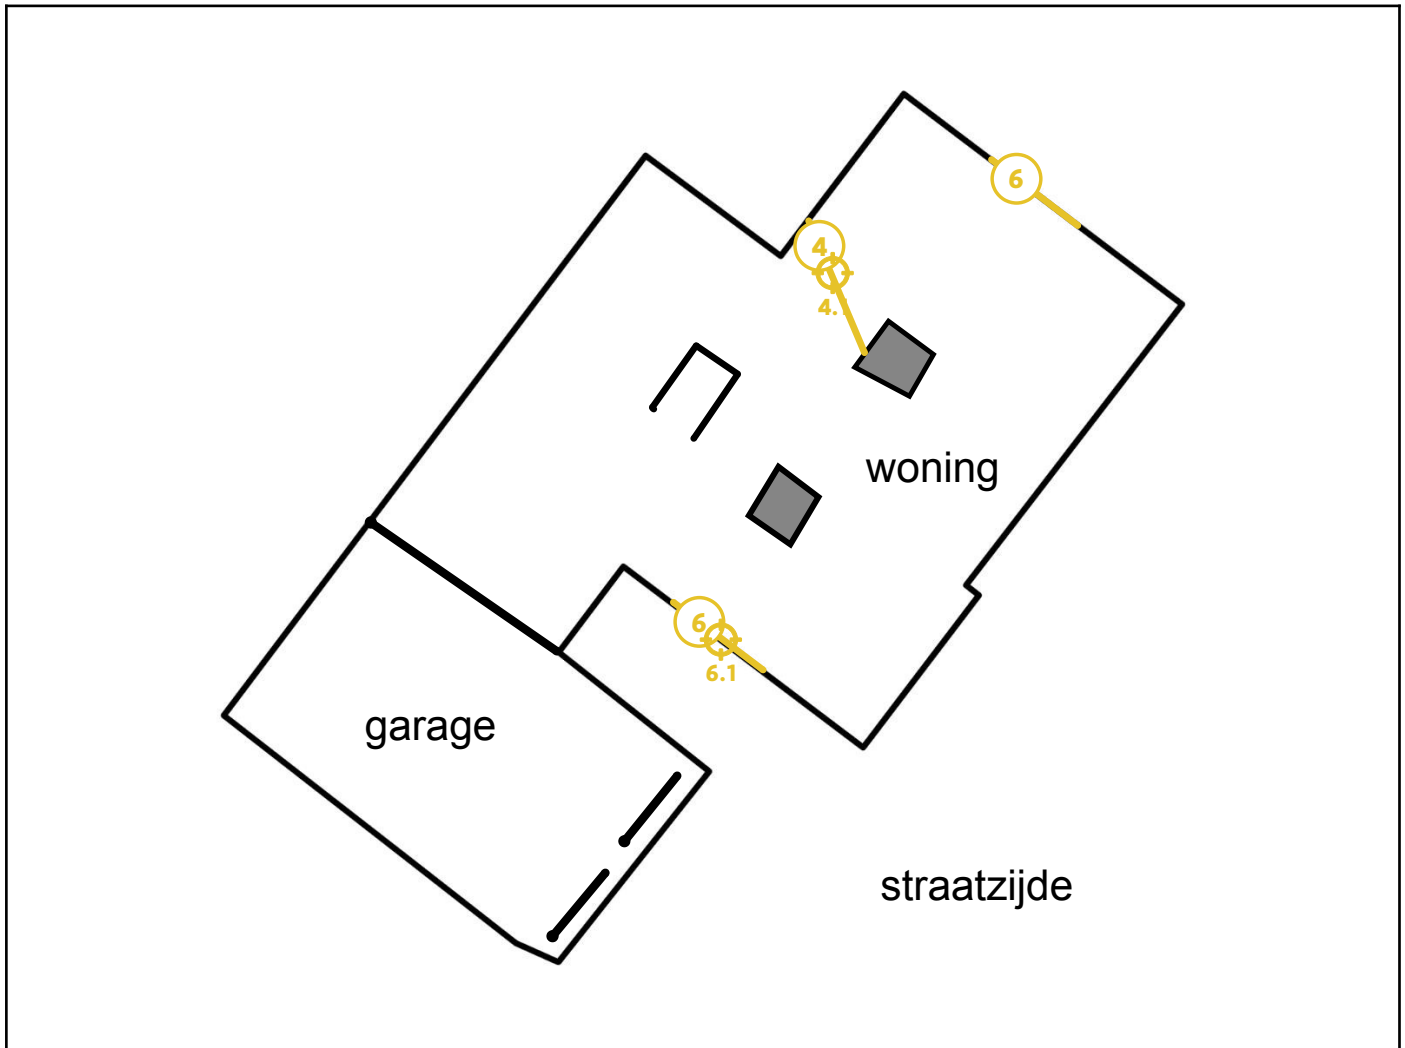
Plan 1.4: plan dak

Beschrijving	Type	Actie
4. AC afvoerbuis zolder	Asbestmateriaal	Zorgvuldig beheren
4.1 Code: 3	Puntmonster	-
6. Kit kozijn-glas aluminium raam	Asbestmateriaal	Zorgvuldig beheren
6.1 Code: 5	Puntmonster	-

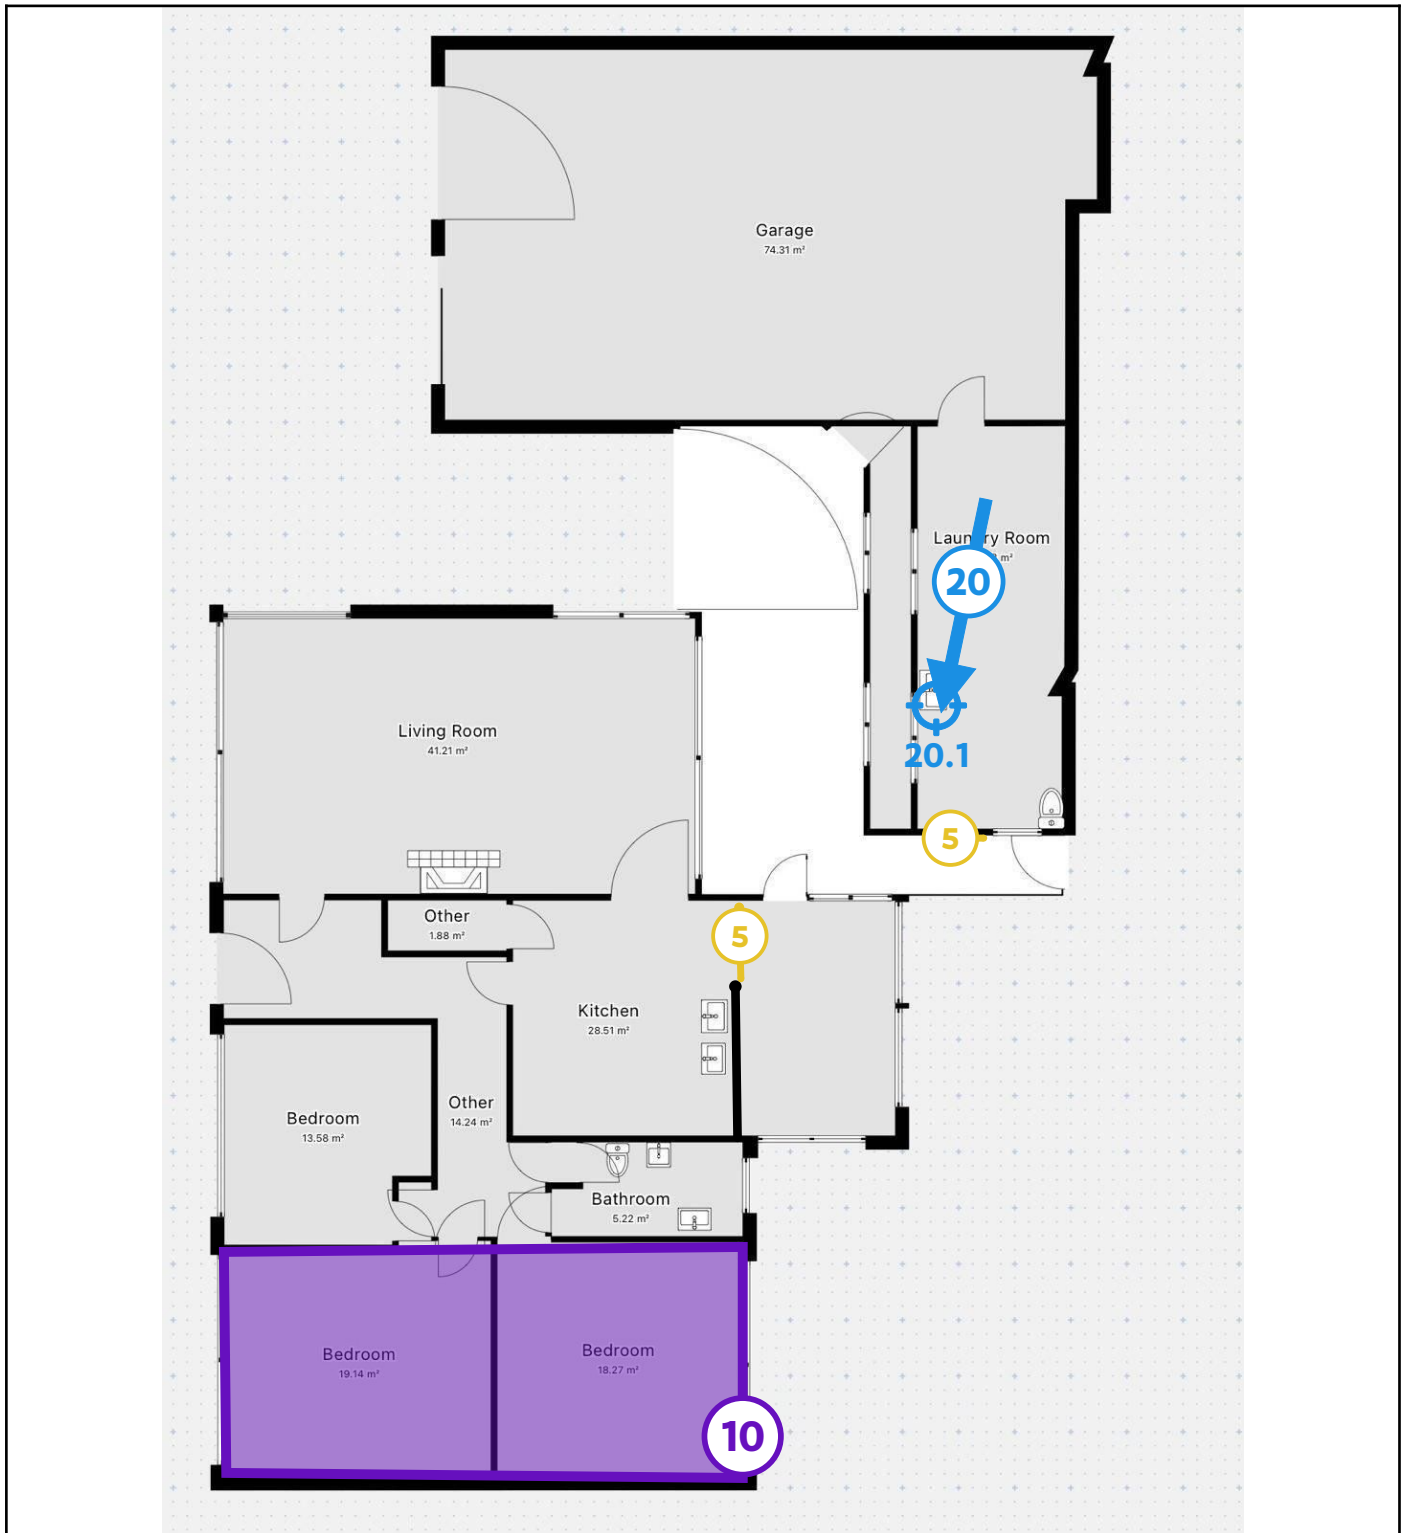
Plan 1.5: plan GLV

Beschrijving	Type	Actie
5. Glasal deurpanelen	Asbestmateriaal	Zorgvuldig beheren

10. Vinylvloer niet verdacht	Advies	-
20. Coating spoelbak cv ruimte	Geen asbest	-
20.1 Code: 8	Puntmonster	-

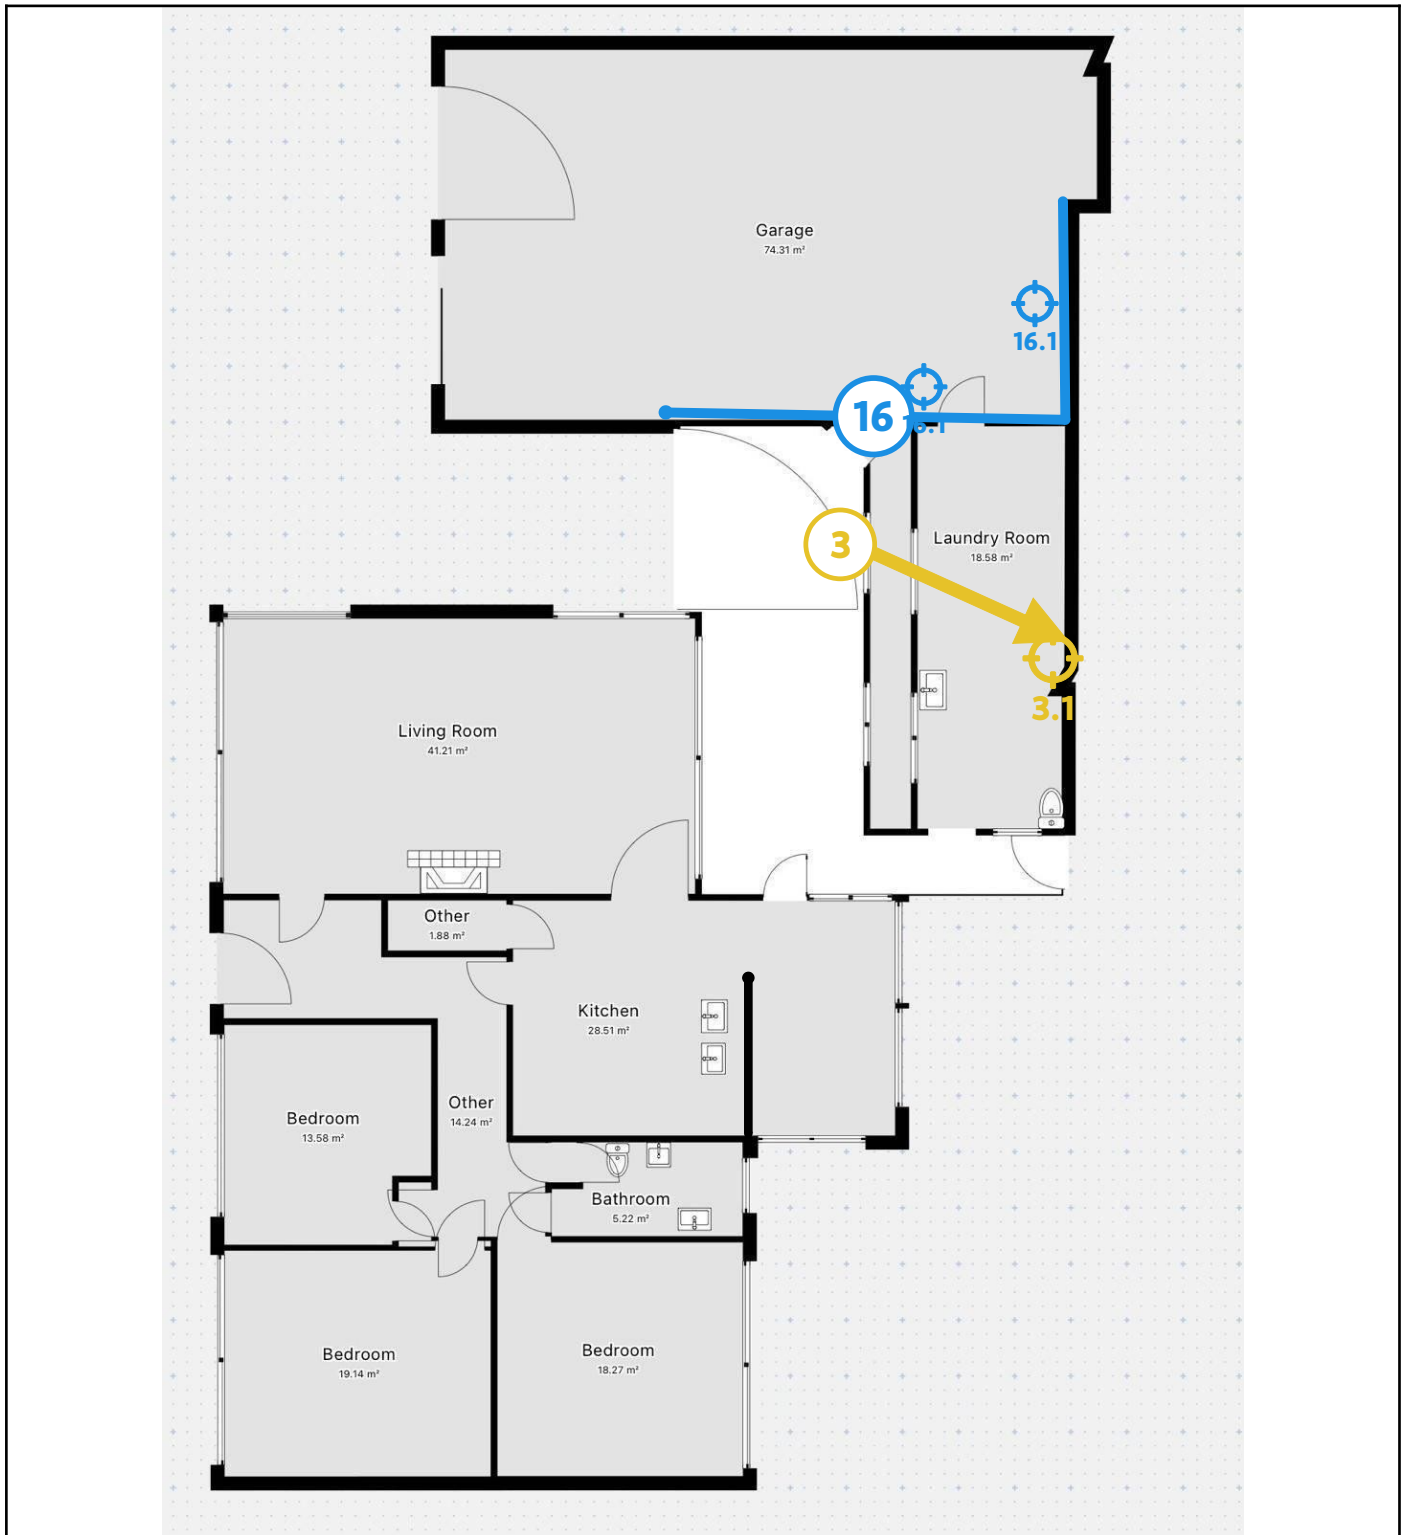
Plan 1.6: plan GLV

Beschrijving	Type	Actie
3. Roetluikje cv lokaal	Asbestmateriaal	Zorgvuldig beheren

3.1 Code: 9	Puntmonster	-
16. Cementering binnentoeepassing garage	Geen asbest	-
16.1 Code: 10	Mengmonster	-

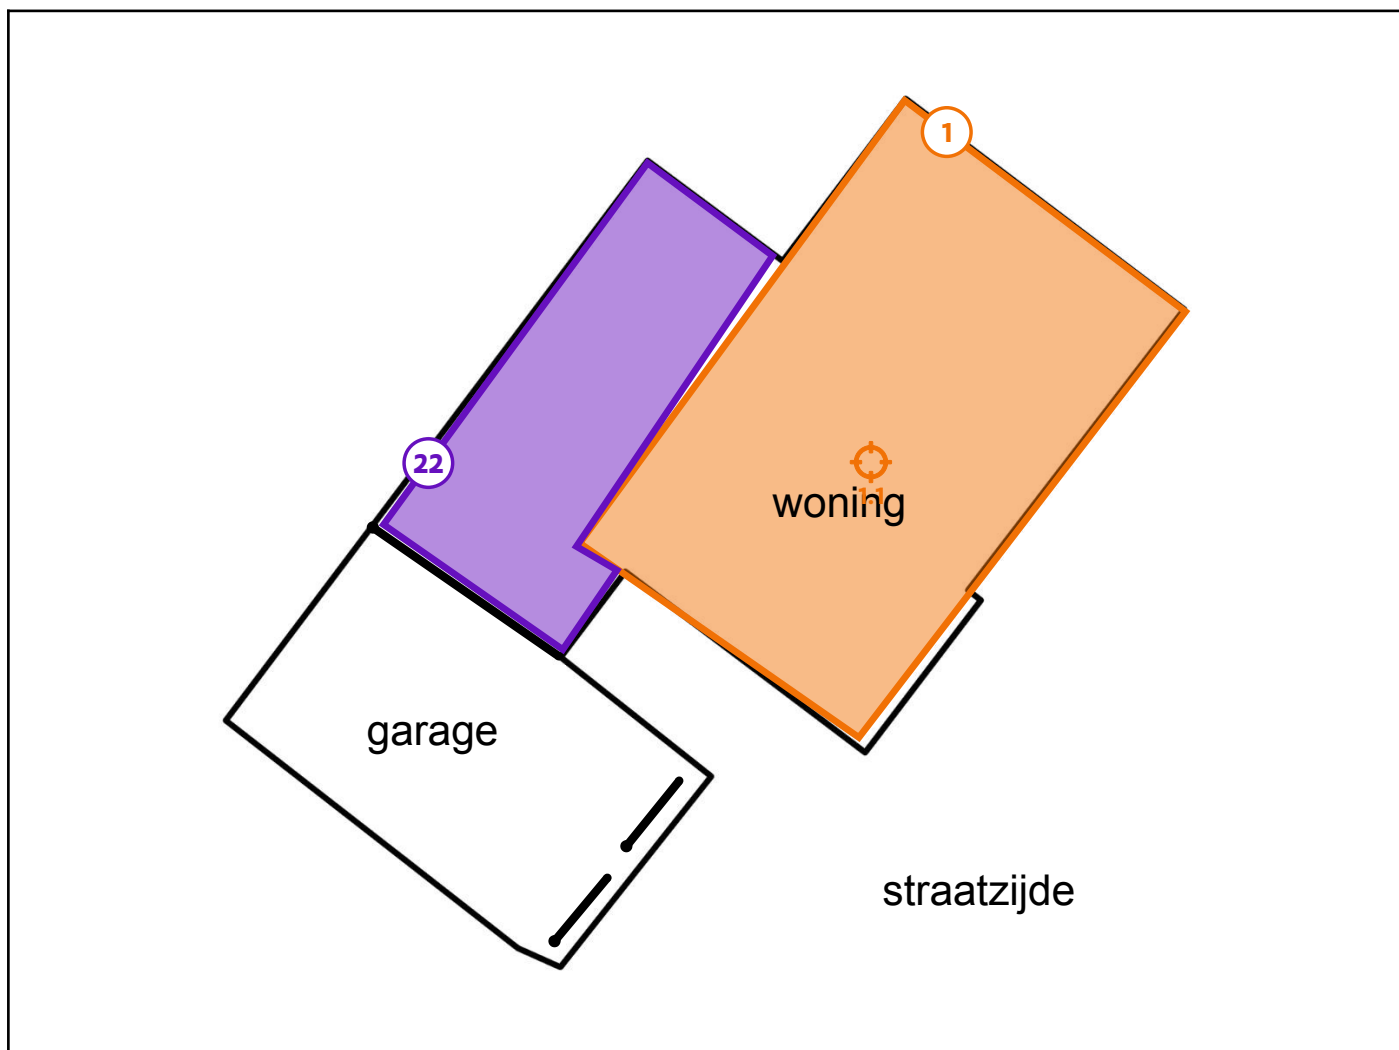
Plan 1.10: plan dak

Beschrijving	Type	Actie
1. Onderdak leien	Asbestmateriaal	Maatregelen nemen
1.1 Code: 4	Puntmonster	-
22. Dakbedekking veranda	Overige ruimte of materiaal	-

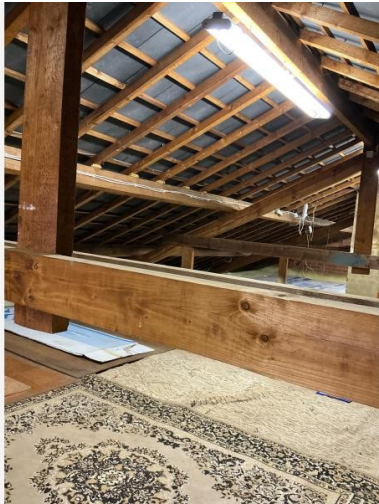
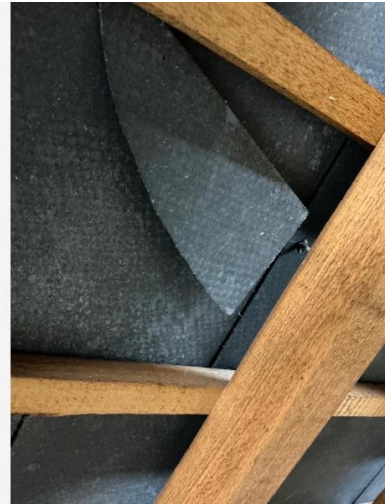
Het asbestmateriaal valt onder de mijlpaal van 2040.

Eindbeoordeling materiaalrisico	Verhoogd materiaalrisico en/of verhoogde kans op vezelvrijgave
Opmerking	Leien zitten tussen het overzetdak en de constructiebalken

#	Type	Referentie	Resultaat
1.1	Puntmonster	4	Crocidoliet, Chrysotiel

- Zorg voor een veilig beheer en verwijder dit asbestmateriaal wanneer het bij werken eenvoudig bereikbaar wordt. Controleer de toestand jaarlijks op wijzigingen.

(dak werker met 8u basisopleiding asbest) indien de platen eenvoudig te verwijderen zijn zonder kans op breken kan dit via doe-het-zelf of door werknemer(s) met opleidingsattest eenvoudige handelingen; Dek de zoldervloer af met plastic folie . Standaard dragen van de nodige wegwerp beschermingsmiddelen FFP 3 masker , handschoenen en tyvec CAT III type 5-6 , afspoelbaar schoeisel Verwijder de dakpannen. Fixeer het plaatmateriaal , de asbesthoudende platen één voor één en in hun geheel verwijderen. Niet gooien, niet breken. Verwijder onder verneveling of tussentijds voldoende bevochtigen tijdens de volledige duur van de werken. Dubbel verpakken in plastic folie , luchtdicht verpakken of plaats in container met asbestbag. Reinig Nadien de draagstructuur met vochtige doeken (+stofzuiger met absoluut filter kan niet gehoord worden dus voor een particulier niet mogelijk .) Alle werknemer(s) moeten wel beschikken over een opleidingsattest eenvoudige handelingen 8u. Een vastgesteld asbesthoudend onderdak mag niet definitief

ingesloten worden, dit dient verplicht verwijderd te worden als het bij werken bereikbaar wordt. (vb bij vernieuwen van de dakbedekking onderdak mee verwijderen) Voor hechtgebonden toepassingen: Bij verwijdering door doe-het-zelf moet men dit afval dubbel en luchtdicht verpakt aandienen bij het gemeentelijk recyclagepark. Men raadpleegt best op voorhand de voorwaarden van het recyclagepark.

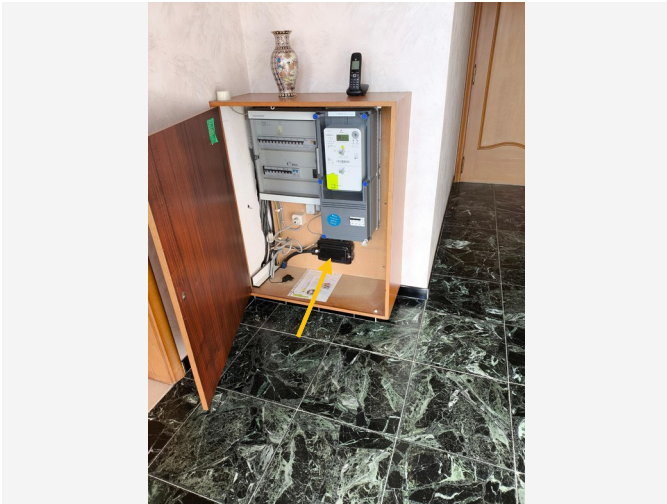
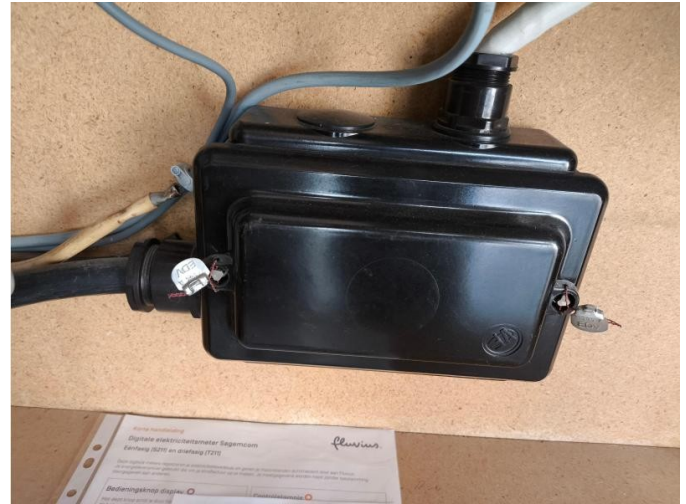
Het asbestmateriaal valt onder de mijlpaal van 2040.

Eindbeoordeling materiaalrisico	Laag materiaalrisico en/of verlaagde kans op vezelvrijgave
---------------------------------	--

- Zorg voor een veilig beheer. Vermijd het beschadigen van het asbestmateriaal. Controleer de toestand jaarlijks op wijzigingen.
- Voer bijkomende staalname(s) uit.

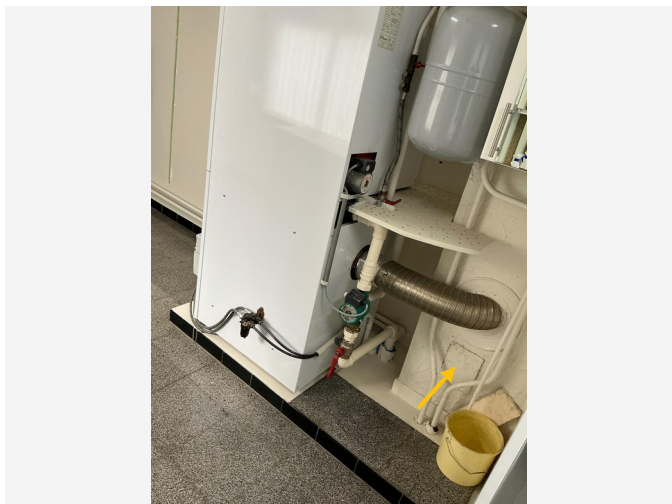
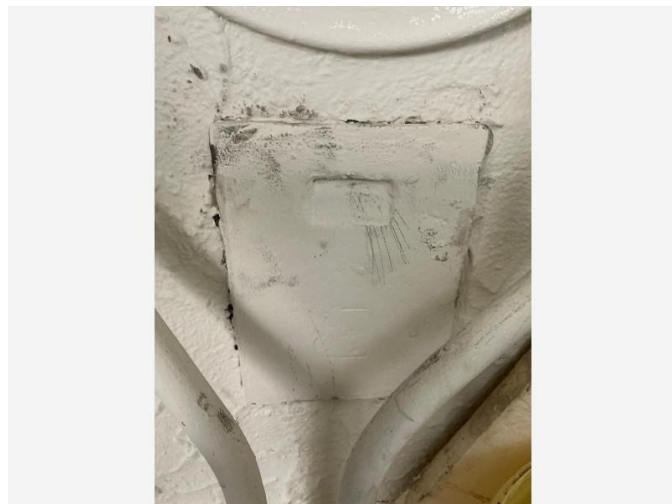
Het asbestmateriaal valt onder de mijlpaal van 2040.

Eindbeoordeling materiaalrisico	Zeer laag materiaalrisico en/of zeer lage kans op vezelvrijgave
Opmerking	Toepassing is geverfd.

#	Type	Referentie	Resultaat
3.1	Puntmonster	9	Chrysotiel

- Zorg voor een veilig beheer. Vermijd het beschadigen van het asbestmateriaal. Controleer de toestand jaarlijks op wijzigingen.

- Eenvoudige handelingen: mag via doe-het-zelf of door werknemer(s) met opleidingsattest eenvoudige handelingen
Het roetluikje kan voorzichtig uitgeschoven of losgebeiteld worden, extra bevochtigen om stof te voorkomen. Standaard dragen van de nodige wegwerp beschermingsmiddelen FFP 3 masker, handschoenen en tyvec CAT III type 5-6, afwasbaar schoeisel.

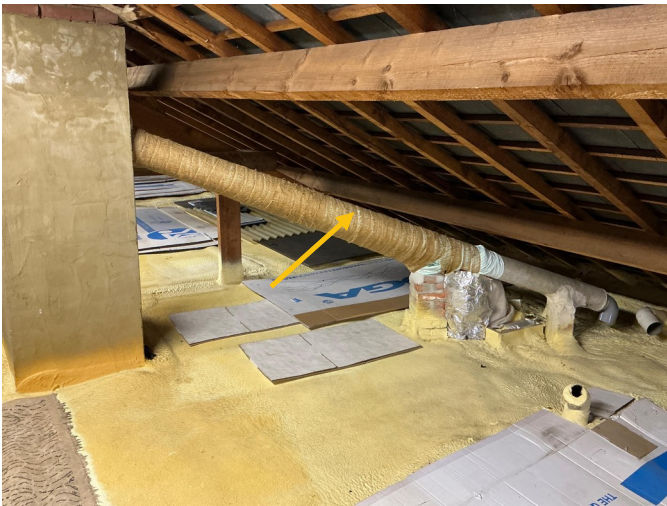
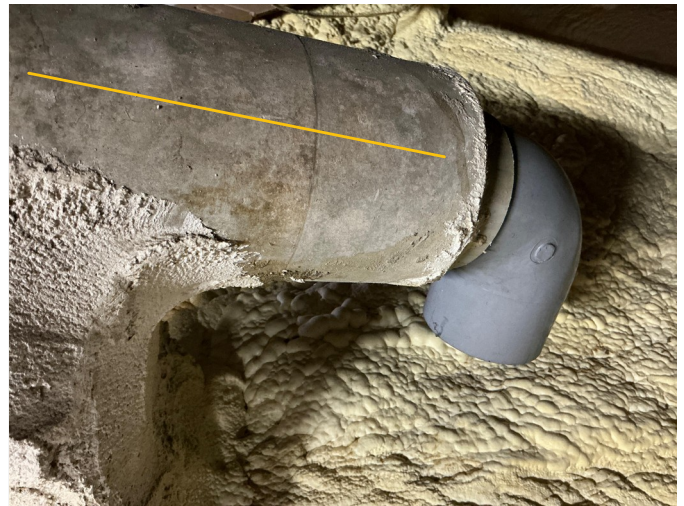
Het asbestmateriaal valt onder de mijlpaal van 2040.

- Zorg voor een veilig beheer. Vermijd het beschadigen van het asbestmateriaal. Controleer de toestand jaarlijks op wijzigingen.
- Scherm in afwachting van verwijdering het asbestmateriaal af van luchtstromingen en verstoring: bijvoorbeeld door het te verpakken, te fixeren, af te dekken, signalisatie - afbakening aan te brengen, ...

De buis kan voorzichtig rondom losgebeiteld worden (zonder deze te breken) , extra bevochtigen om stof te voorkomen Standaard dragen van de nodige wegwerp beschermingsmiddelen FFP 3 masker , handschoenen en tyvec CAT III type 5-6 , afwasbaar schoeisel

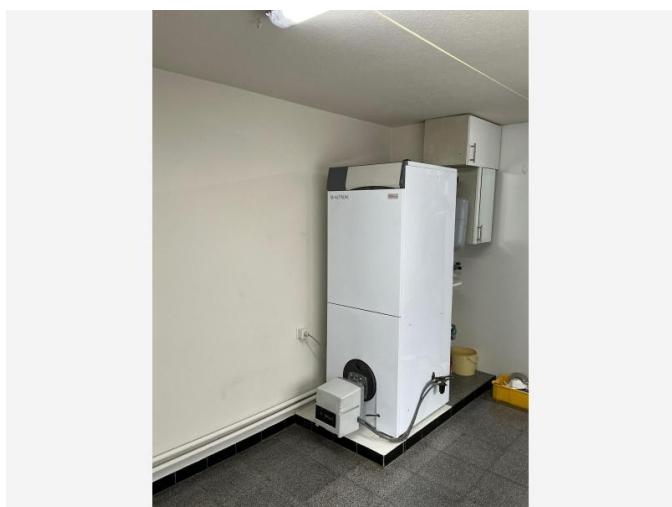
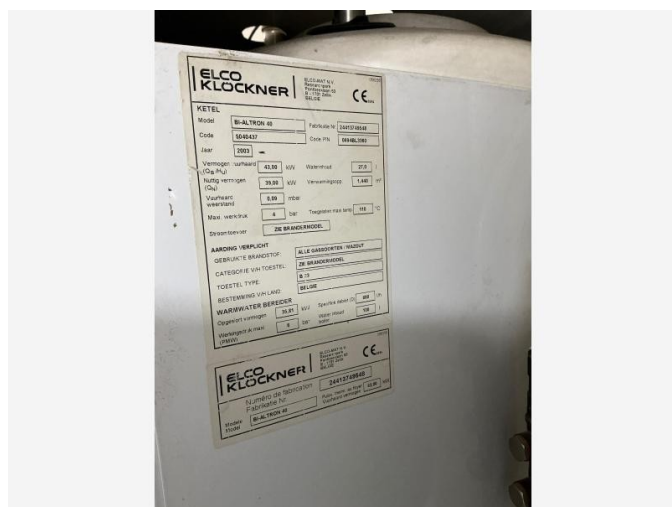
Beschrijving	Notitie	Terug te vinden op plannen
Fiche 21: CV Ketel/boiler	De CV ketel werd gecontroleerd (2003) en is niet asbest verdacht geen risico bouwjaar.	-
Fiche 22: Dakbedekking veranda	De dakbedekking werd gecontroleerd. Deze bestaat uit polycarbonaatplaten en bevat geen asbest verdachte materialen.	Plan 1.10: plan dak
Fiche 23: Dakbedekking overzetdak woning	De dakbedekking werd gecontroleerd. Deze bestaat uit niet - asbest verdacht.	Plan 1.1: plan dak
Fiche 24: Leidingisolatie garage	De thermische isolatie is visueel als niet-asbestverdacht beoordeeld (PU-schuim).	-
Fiche 25: Kit niet verdacht nieuwe ramen	De gebruikte siliconen kit is niet asbestverdacht	-
Fiche 26: Leidingisolatie kelder	Leidingisolatie is niet verdacht, pvc omhulsel en jute stof.	-
