Asbestinventarisatetest

Warande 75, 2480 Dessel

Attestnummer : 20231202-000023.000

Uitgegeven op : 02.12.2023

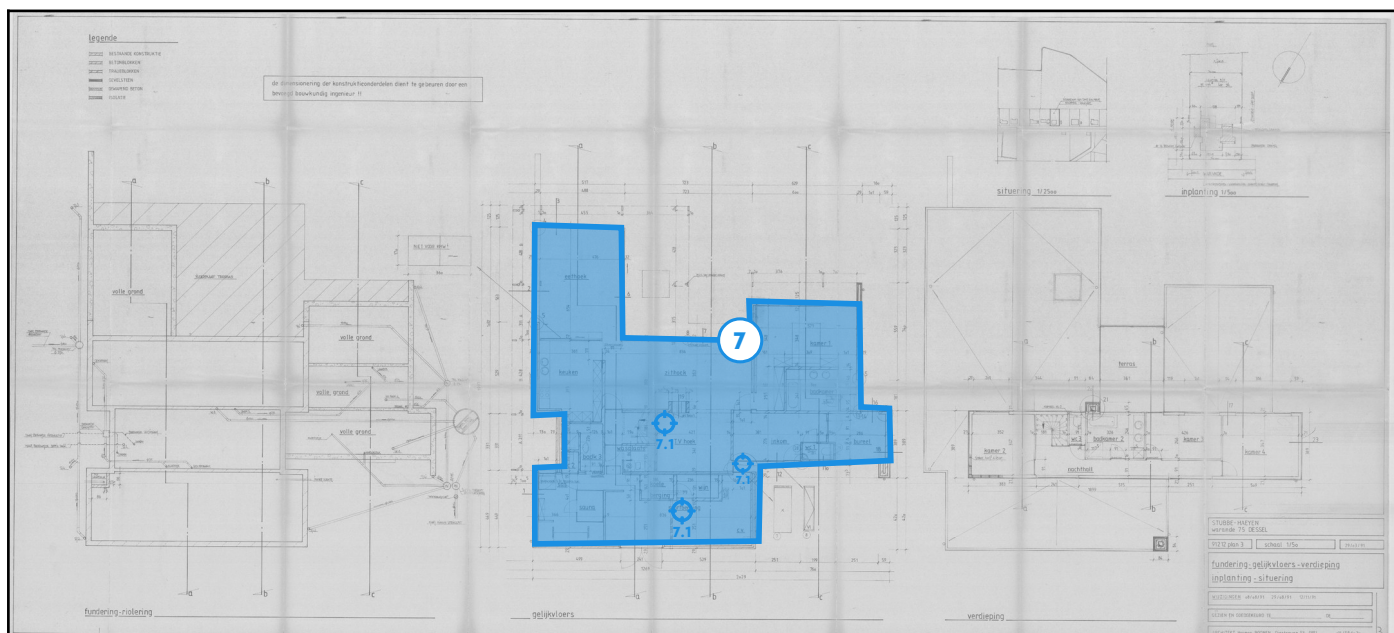
Plan 1.1: grondplan

Beschrijving	Type	Actie
7. pleisterwerk binnenmuren	Geen asbest	-
7.1 Code: 01	Mengmonster	-

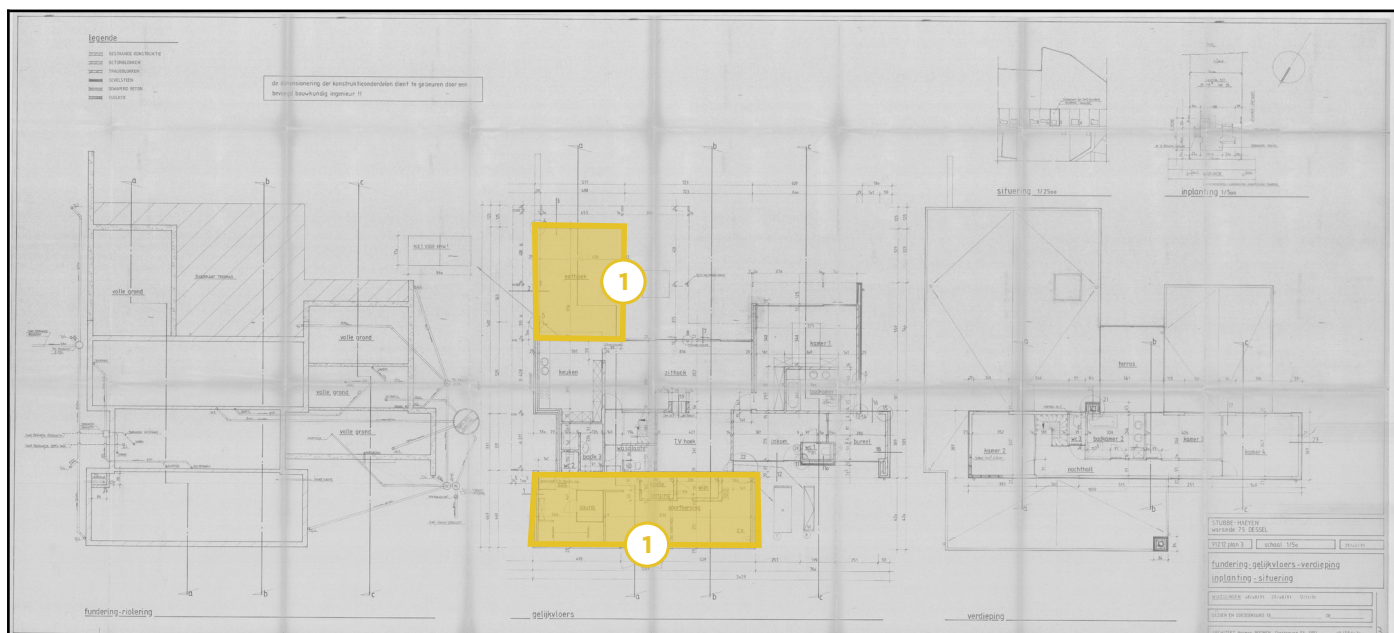
Plan 1.4: grondplan

Beschrijving	Type	Actie
1. roofing	Asbestmateriaal	Zorgvuldig beheren

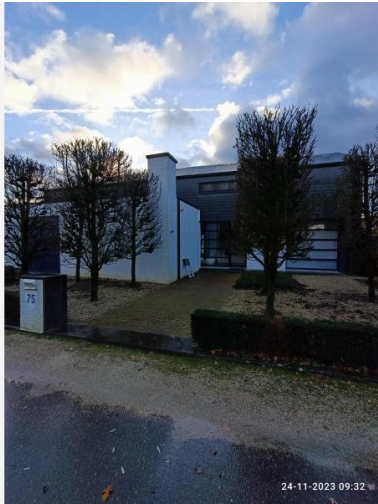
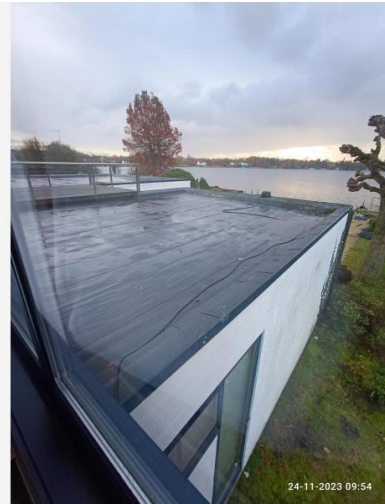
Het asbestmateriaal valt onder de mijlpaal van 2040.

Eindbeoordeling materiaalrisico	Laag materiaalrisico en/of verlaagde kans op vezelvrijgave
---------------------------------	--

Gebondenheid	Categorie 1: hechtgebonden in oorsprong
Asbestsoort (vezeltype)	Crocidoliet aanwezig
Asbestconcentratie	Laag (< 50%)
Afschermingsgraad van het gehele materiaal	Geheel of deels vrij aan de buitenlucht
Toestand van het materiaal	Onbeschadigd, niet verweerd

Beschrijving	roofing
Omgeving	Buiten
Primaire drager	Plat dak
Asbestmateriaal	Dak- en gevelbekleding - Roofing
Bindmiddel van asbestmateriaal	Bitumen (roofing, teer, asfalt)
Gebondenheid op basis van bindmiddel	Hecht
Hoeveelheid (oppervlakte - aantal)	• 60,00 m ² - 1 stuk
Totale oppervlakte	60,00 m ²

- Zorg voor een veilig beheer. Vermijd het beschadigen van het asbestmateriaal. Controleer de toestand jaarlijks op wijzigingen.
- Voer bijkomende staalname(s) uit.

- Eenvoudige handelingen: mag via doe-het-zelf of door werknemer(s) met opleidingsattest eenvoudige handelingen
EH via doe-het zelf Dragen van de nodige beschermingsmiddelen (mondmasker ffp3, handschoenen,tyvec). Indien mogelijk de ondervloer afdekken , leien voorzichtig verwijderen, extra fixeren, niet breken , niet gooien, onmiddellijk verpakken of voorzichtig in container met asbest bag plaatsen.

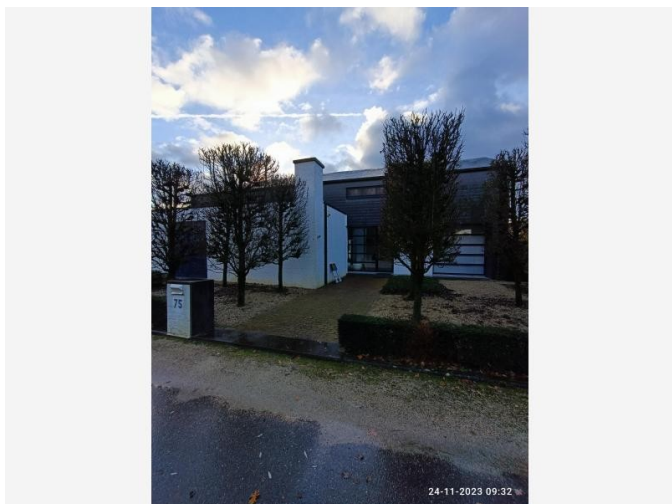
Situeringfoto

Permanente beperking

Reden: Het te onderzoeken materiaal situeert zich hoger dan 3,50 m te rekenen vanaf een veilige ondergrond

Uitleg van de asbestdeskundige: De leien waren niet bereikbaar (geen dakvenster /onderdak aanwezig / hoogte > 3,50m) en er kon bijgevolg geen staal genomen worden om uit te sluiten dat deze asbestverdachte toepassing niet-asbesthoudend is. Het is aangewezen om bijkomend onderzoek uit te voeren bij renovatiewerken.

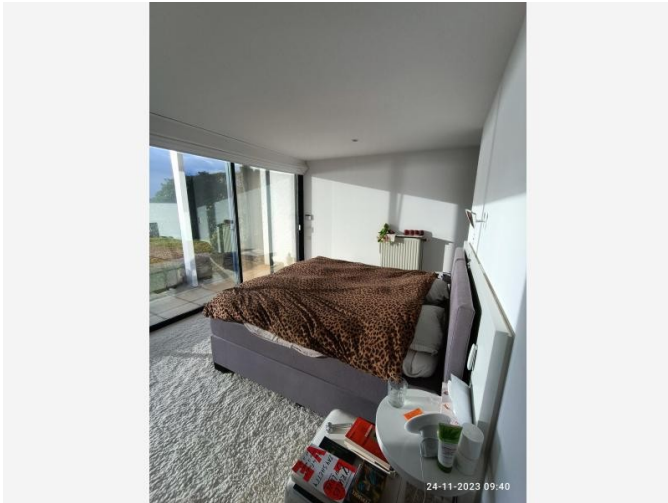
plafond bestaat uit hout of gyporc

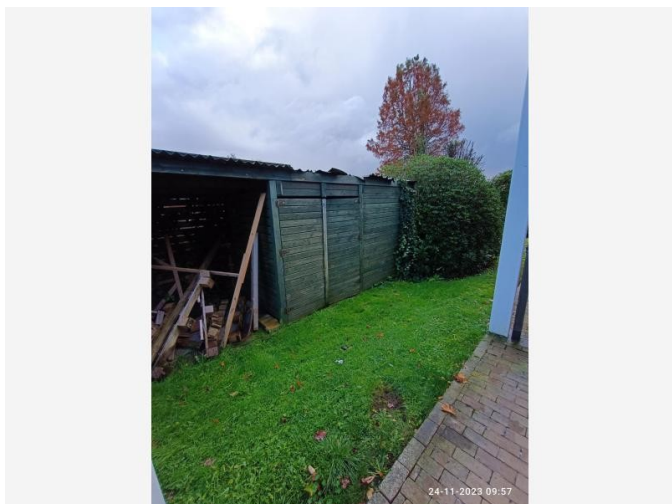
geen asbesthoudende toepassingen aangetroffen

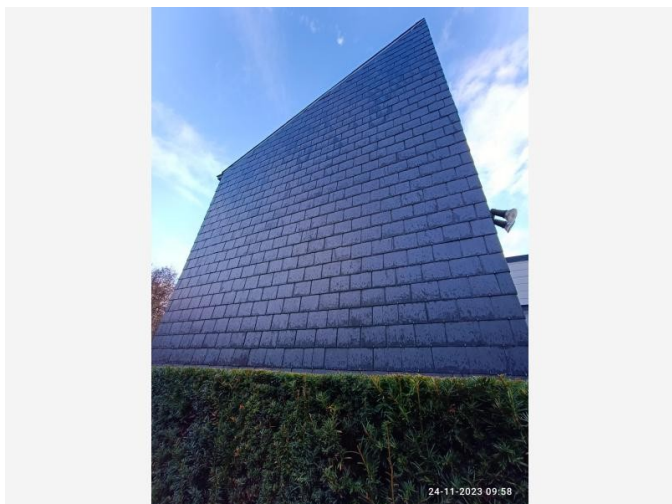
geen asbesthoudende leien aangetroffen

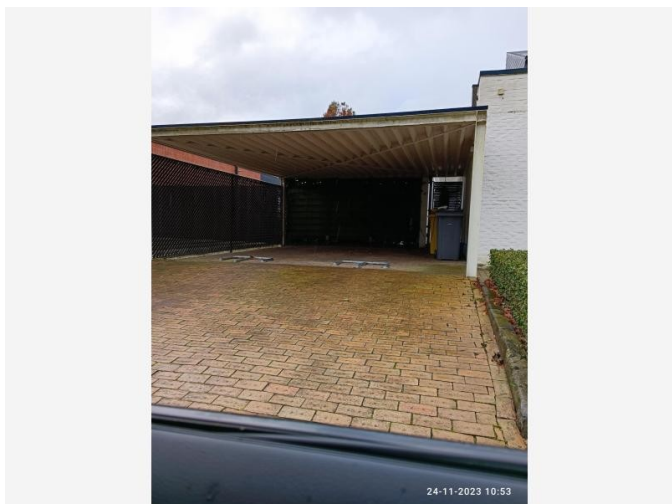
geen asbesthoudende toepassingen aangetroffen

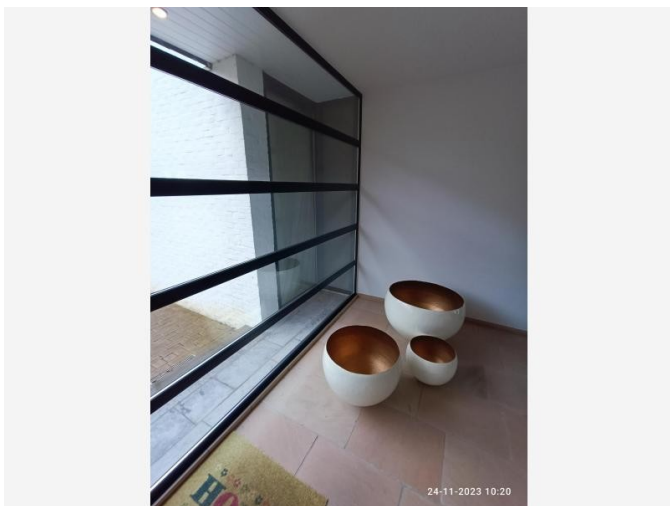
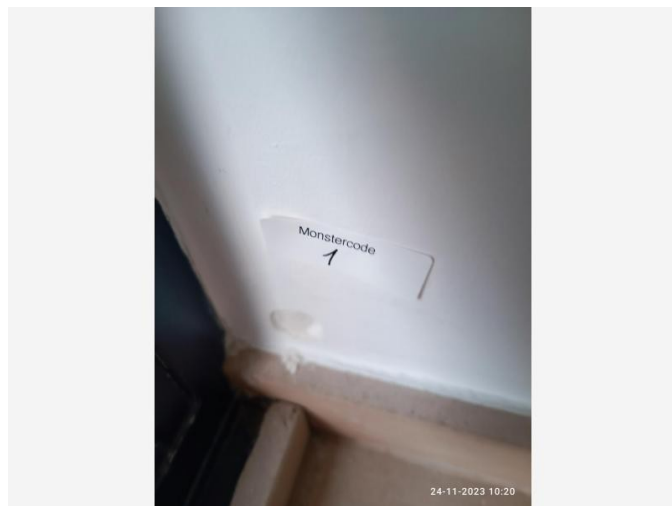
Geen asbest

#	Type	Referentie	Resultaat
7.1	Mengmonster	01	Geen asbest

Beschrijving	pleisterwerk binnenmuren
Omgeving	Binnen
Primaire drager	Binnenwand
Bindmiddel van materiaal	Gips - kalk
