# Asbestinventarisatetest

Valkstraat 22, 2400 Mol

Attestnummer : 20260505-000338.000

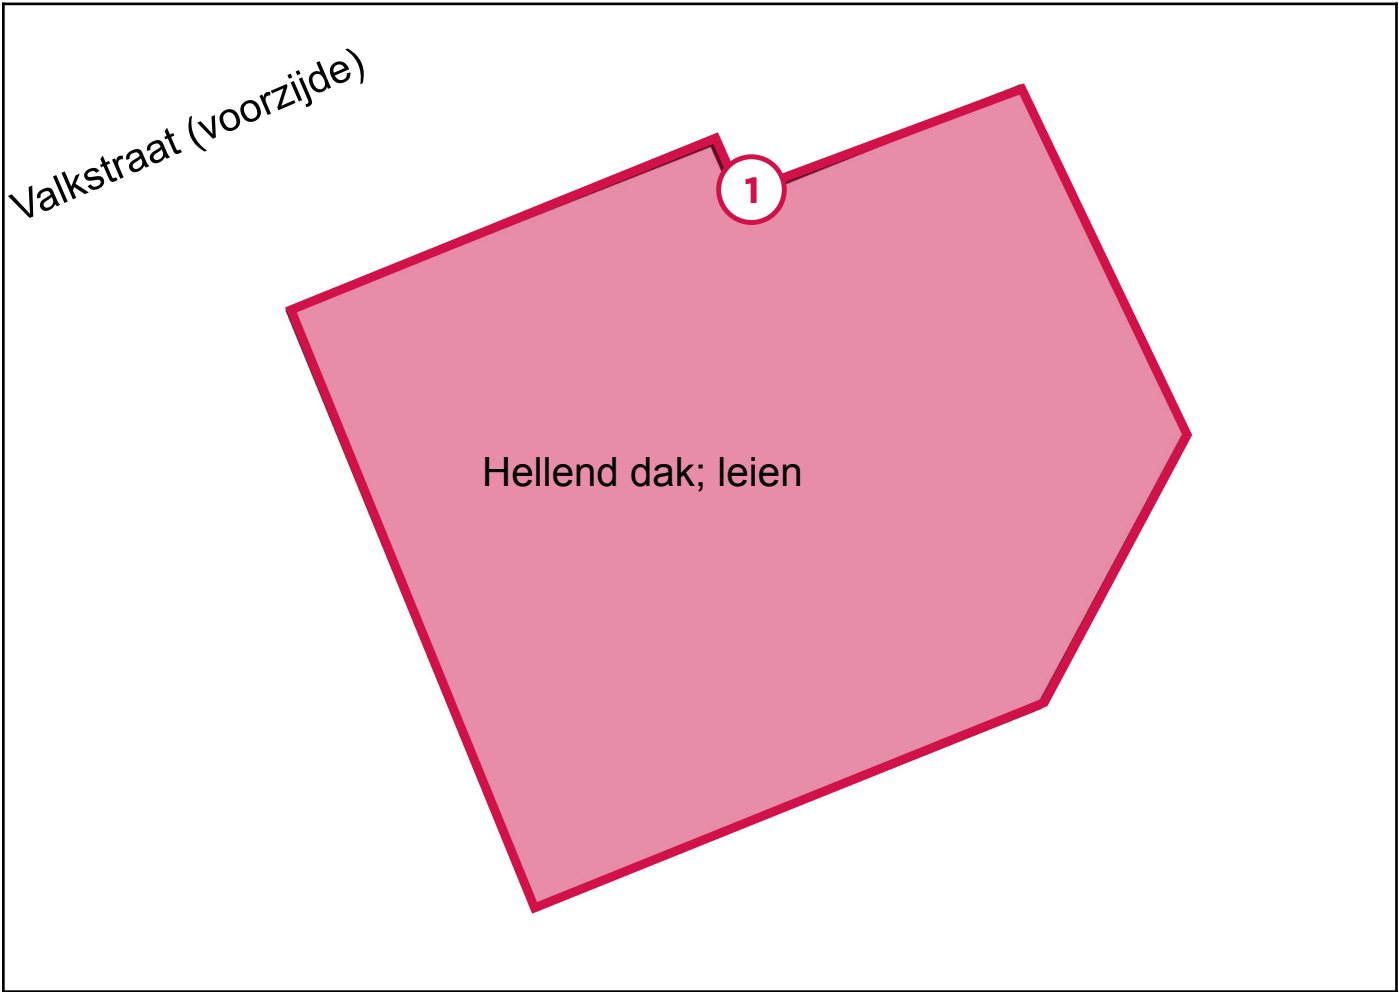
# Plan 1.1: Woning plan

| Beschrijving | Type | Actie |
|---|---|---|
| 1. Dak/gevelleien (met staalname) | Asbestmateriaal | Dringend verwijderen |

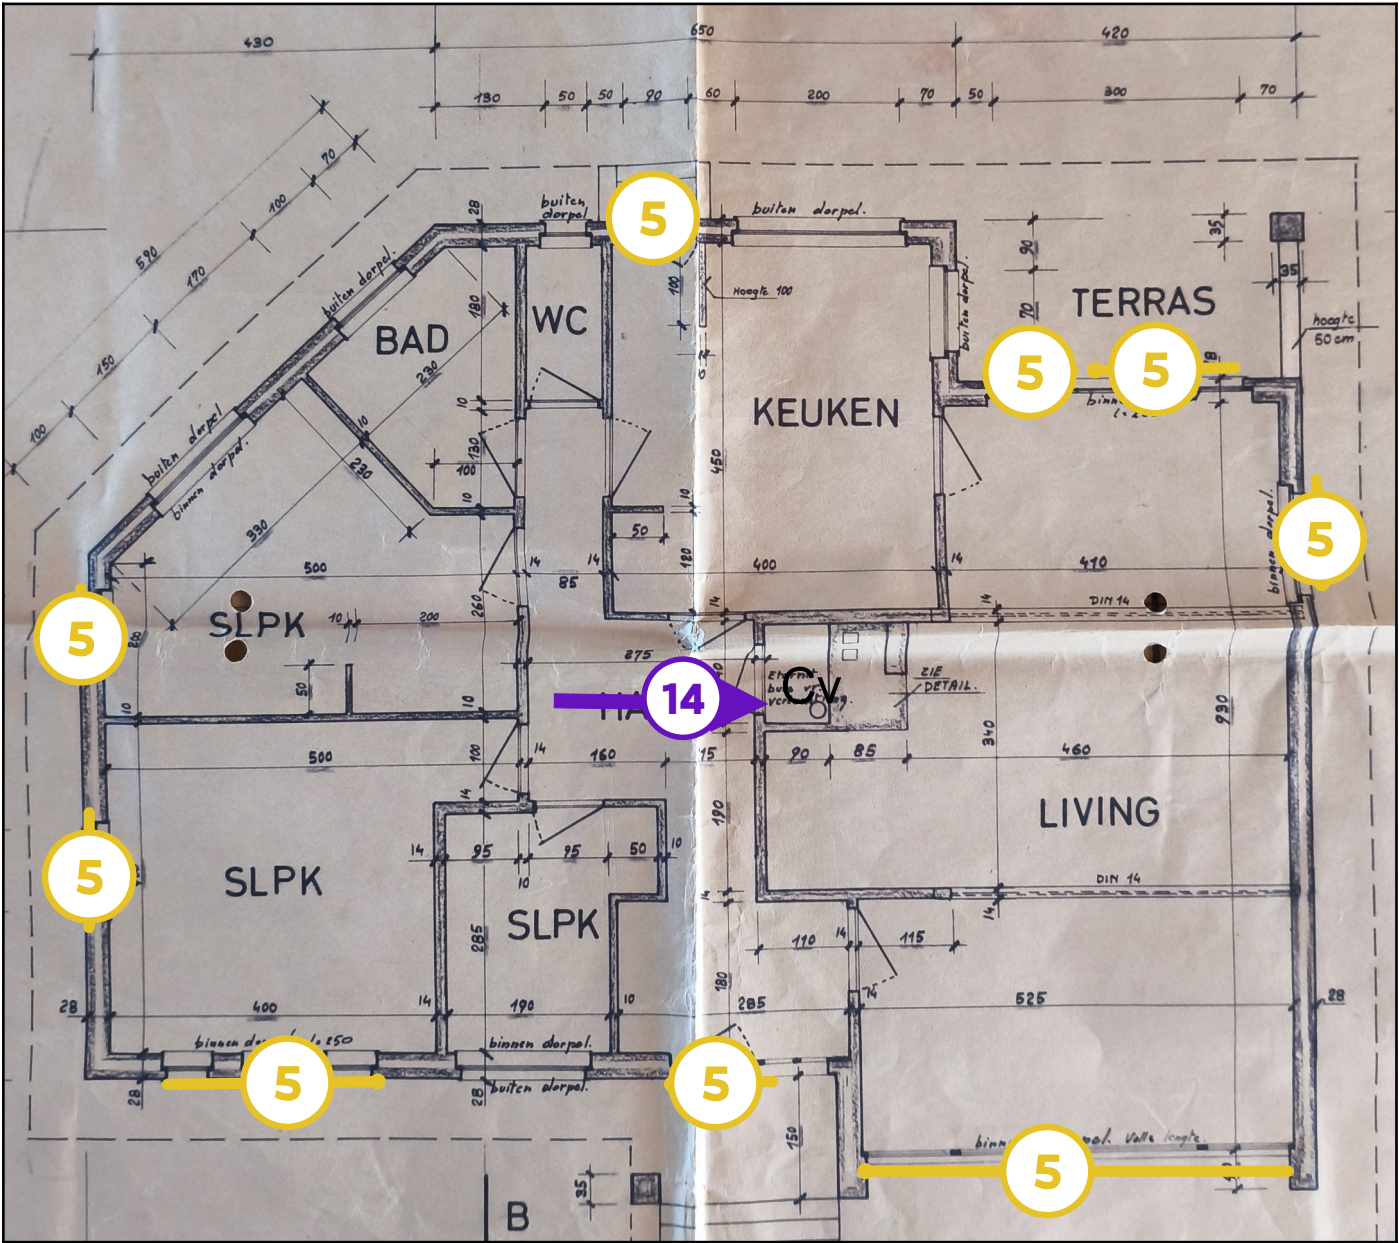
# Plan 1.2: Gelijkvloers

| Beschrijving | Type | Actie |
|---|---|---|
| 5. Glasal panelen aan ramen en deuren (visueel vastgesteld) | Asbestmateriaal | Zorgvuldig beheren |

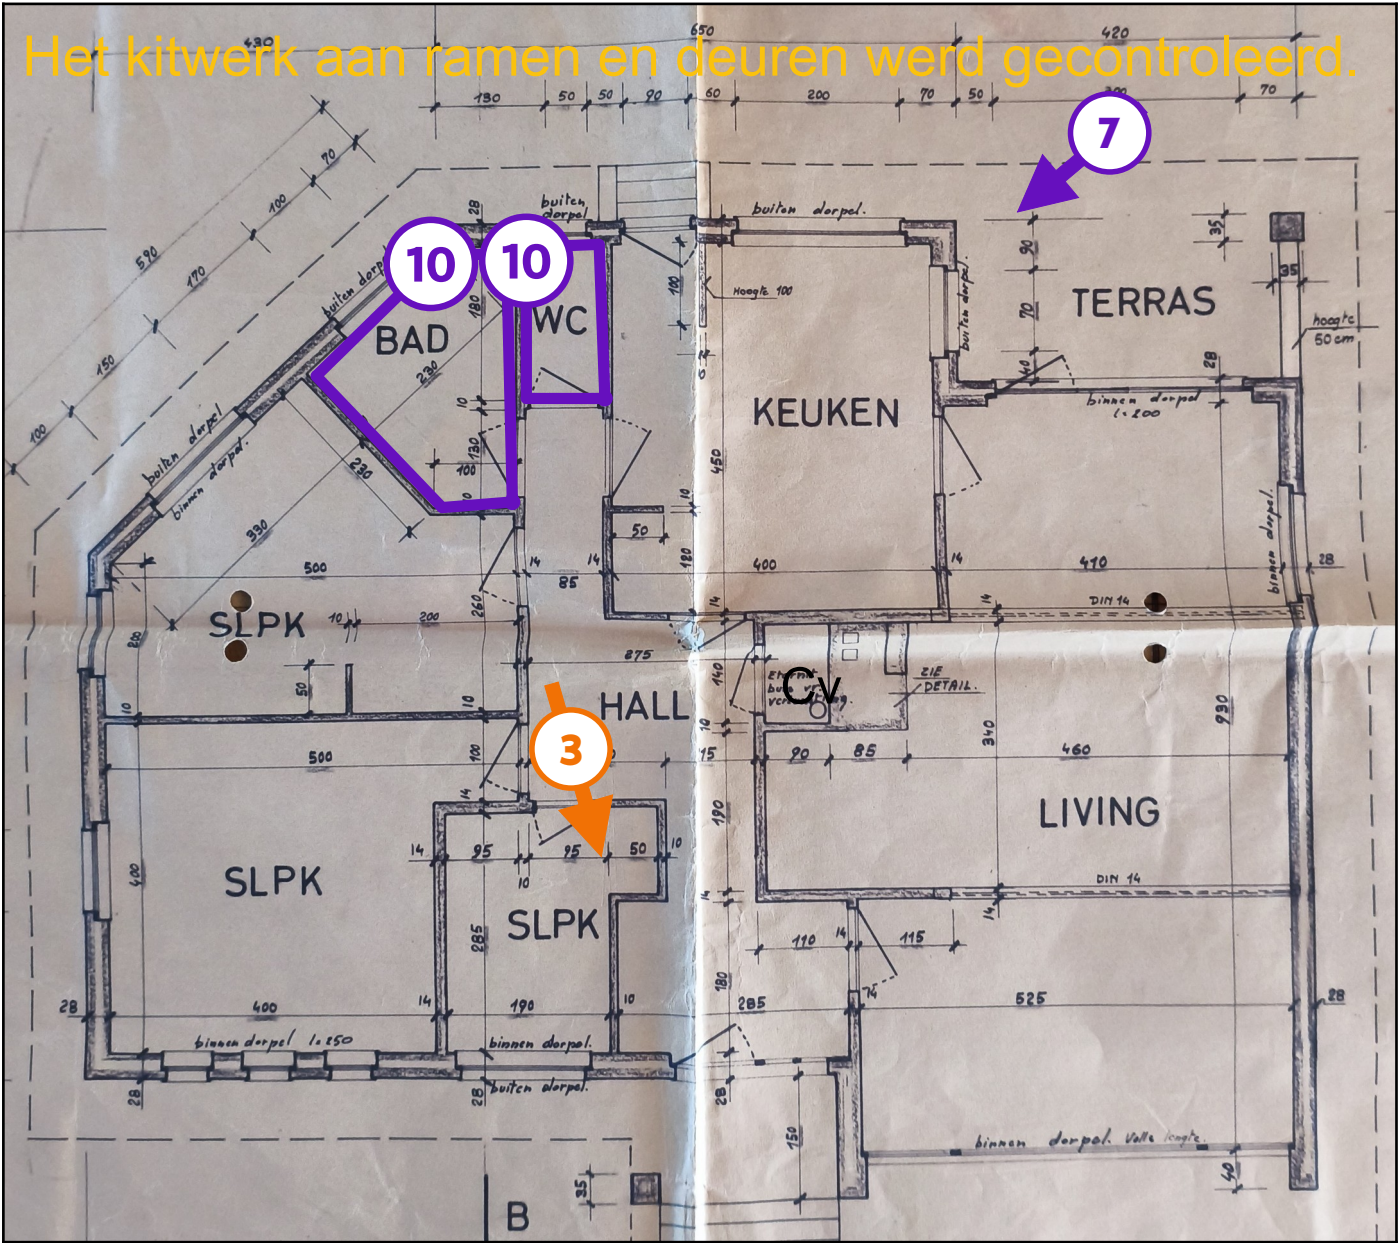
# Plan 1.3: Gelijkvloers

| Beschrijving | Type | Actie |
|---|---|---|
| 3. AC afvoerbuīs aan watermeter (visueel vastgesteld) | Asbestmateriaal | Verwijderen |
| 7. Kruipruimte | Beperking | - |

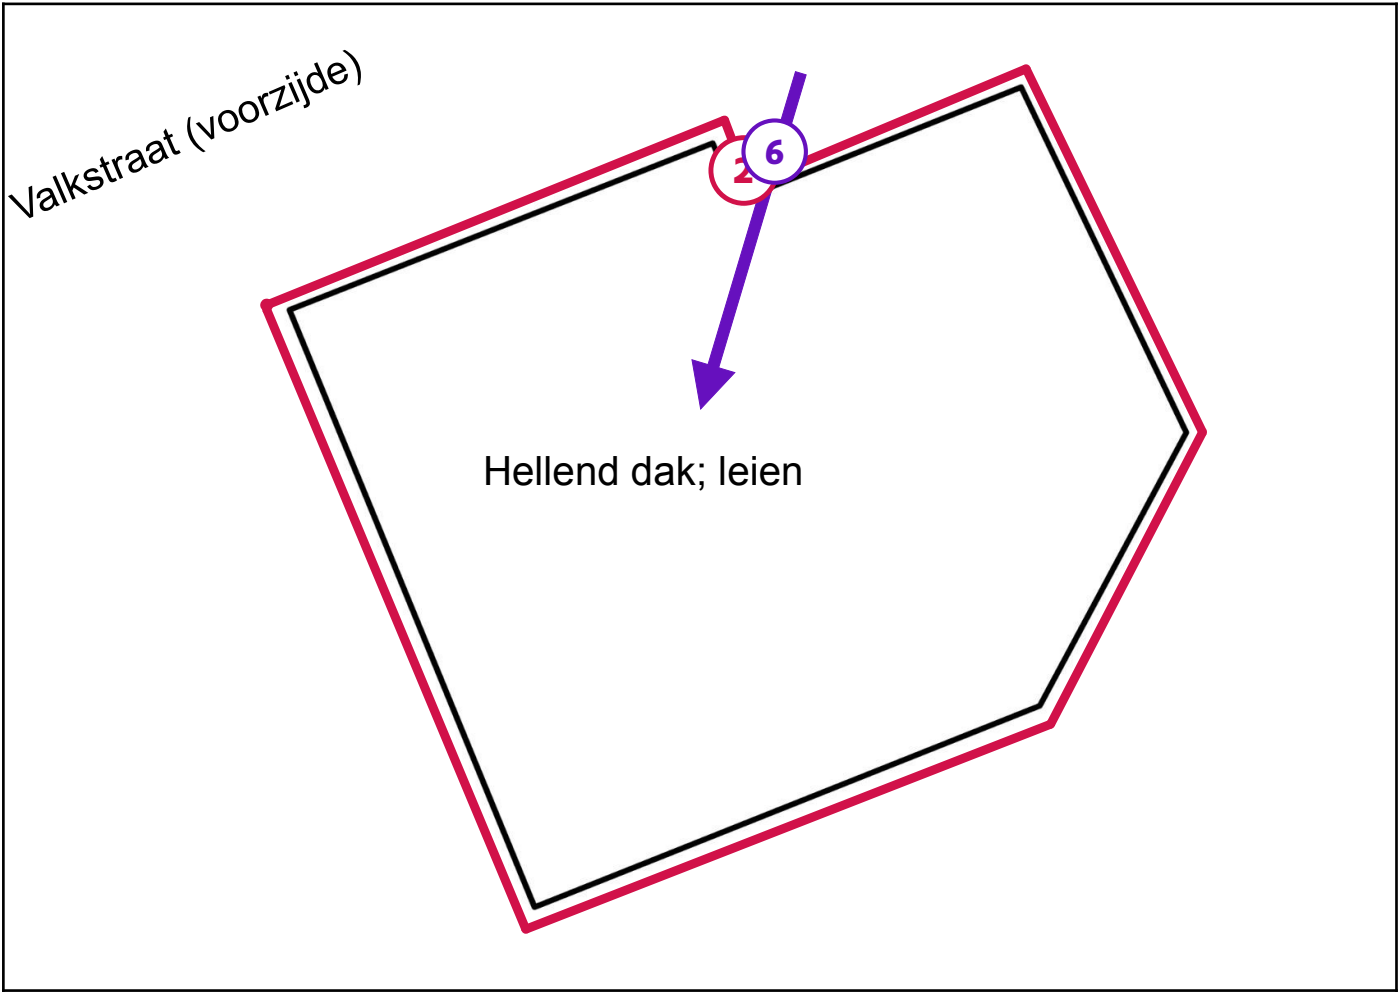
# Plan 1.4: Woning plan

| Beschrijving | Type | Actie |
|---|---|---|
| 2. Slib/sediment dakgoot | Asbestmateriaal | Dringend verwijderen |
| 6. Schouw op het dak (beperkingsfiche) | Beperking | - |

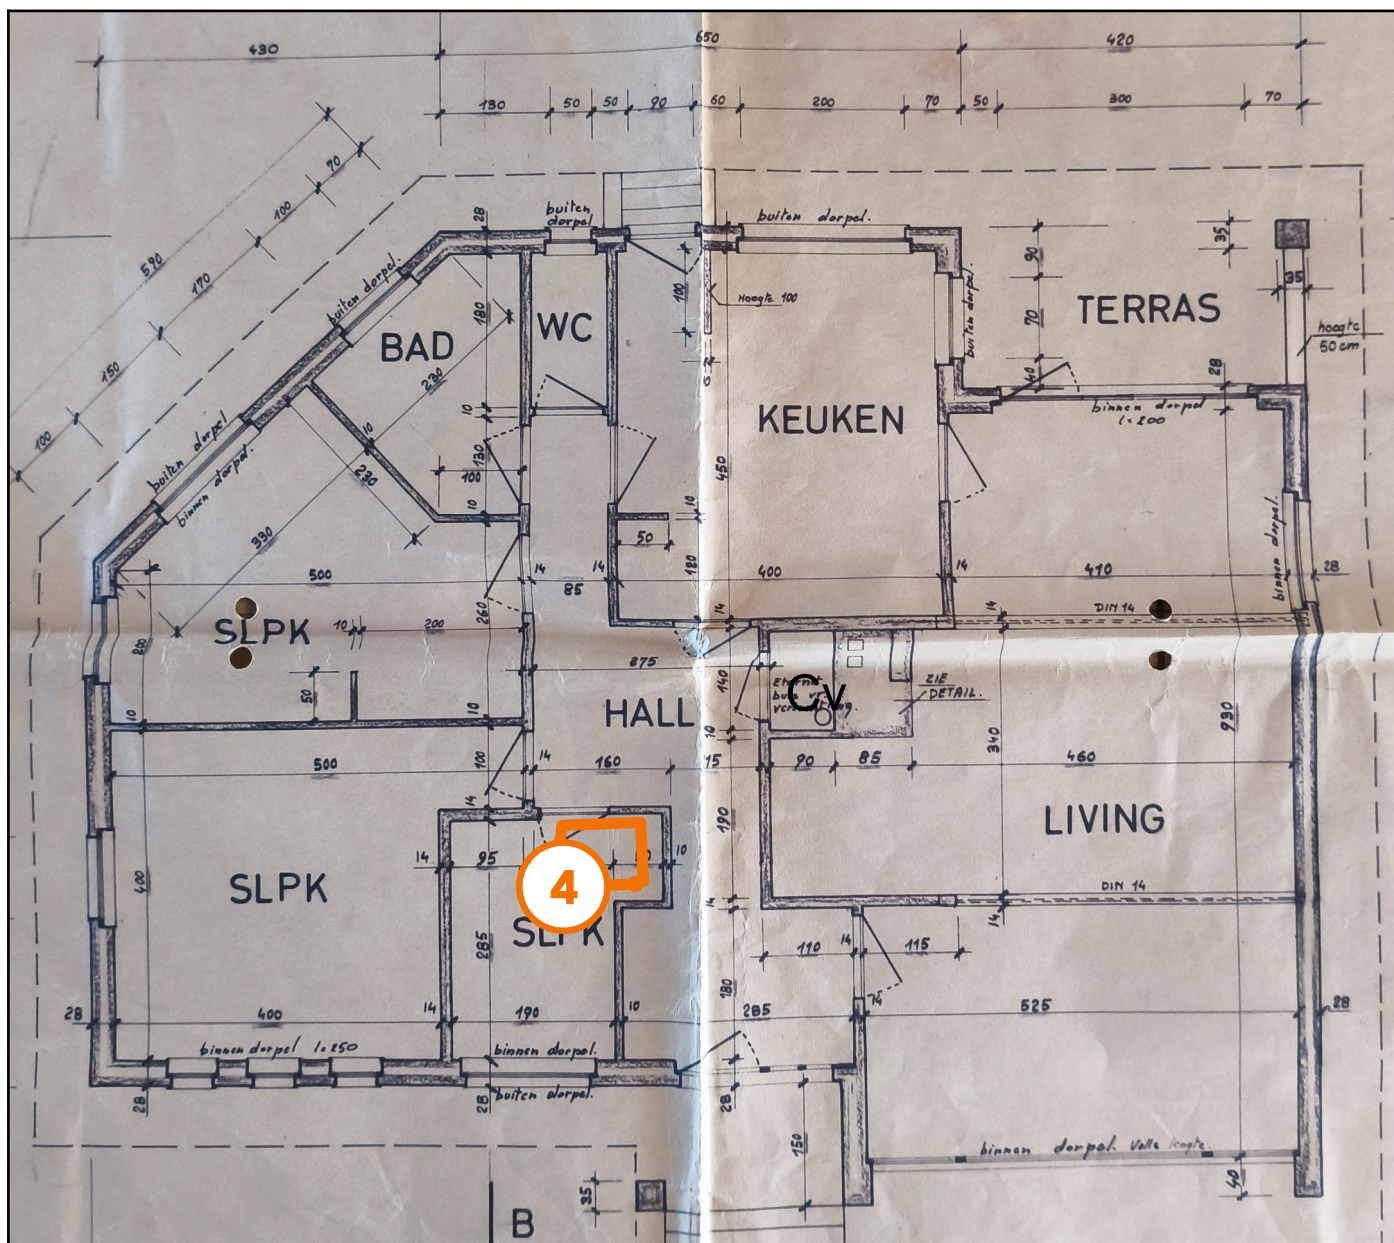
## Plan 1.5: Gelijkvloers

| Beschrijving | Type | Actie |
|---|---|---|
| 4. Asbestcementen kuip aan watermeter | Asbestmateriaal | <a href="#">Verwijderen</a> |

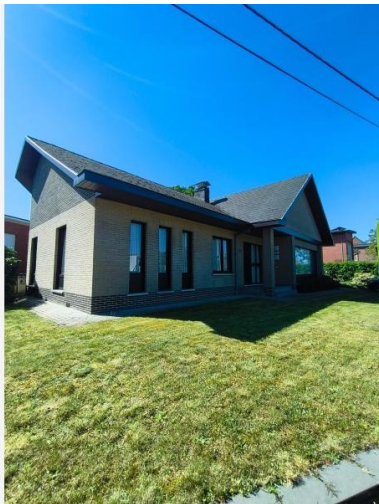
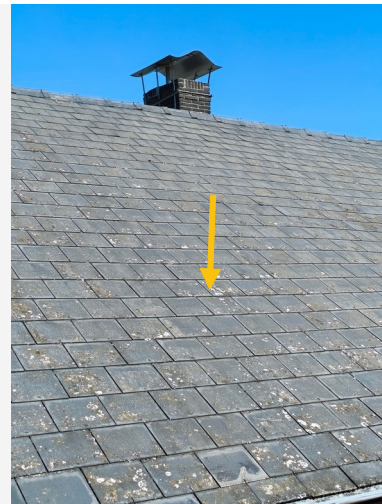
Het asbestmateriaal valt onder de mijlpaal van 2034.

**Dringend verwijderen**

| Eindbeoordeling materiaalrisico | Hoog materiaalrisico en/of hoge kans op vezelvrijgave |

| Asbestsoort (vezeltype) | Crocidoliet aanwezig |
| Toestand van het materiaal | Matig beschadigd, matig verweerd |

| Beschrijving | Dak/gevelleien (met staalname) |

- Verwijder dit asbestmateriaal zo snel mogelijk. Volg de toestand goed op.
- Hemelwater dat afspoelt van asbestcement daken of gevels kan asbestdeeltjes bevatten. Gebruik het enkel voor gesloten circuits (bv. spoelen toiletten). Reinig na het vervangen van het dak of de gevel de dakgoten en regenwaterput of -ton om asbesthoudend sediment of slib te verwijderen

- Eenvoudige handelingen: mag via doe-het-zelf of door werknemer(s) met opleidingsattest eenvoudige handelingen  
EH via doe-het zelf Standaard dragen van de nodige wegwerp beschermingsmiddelen FFP 3 masker , handschoenen en tyvec CAT III type 5-6 , afwasbaar schoeisel Indien mogelijk de ondervloer afdekken , leien voorzichtig verwijderen, extra fixeren, niet breken , niet gooien, onmiddellijk verpakken of voorzichtig in container met asbest bag plaatsen. Voldoende benevelen/bevochtigen tijdens de duur van de werken. Gebruik geen storkokers. Voor hechtgebonden toepassingen: Bij verwijdering door doe-het-zelf moet men dit afval dubbel en luchtdicht verpakt aandienen bij het gemeentelijk recyclagepark. Men raadpleegt best op voorhand de voorwaarden van het recyclagepark. Indien leien in slechte staat zijn en kans bestaat op breken : Eenvoudige handeling opgeleid personeel , alle werknemer(s) moeten wel beschikken over een opleidingsattest eenvoudige handelingen 8u Zie ook link Zie <https://ovam.vlaanderen.be/wie-mag-wat->

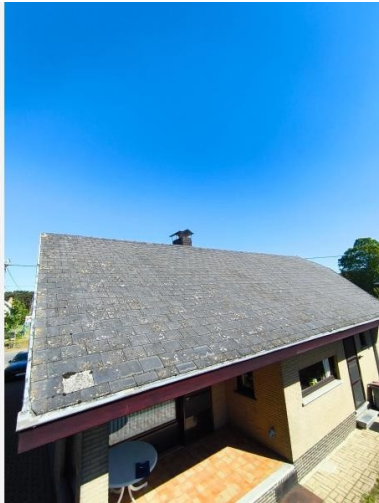
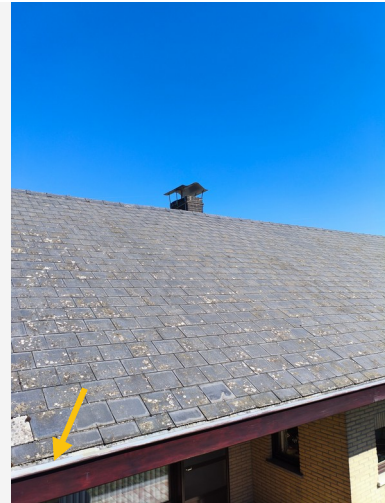
Het asbestmateriaal valt onder de mijlpaal van 2040.

**Dringend verwijderen**

| Beschrijving | Slib/sediment dakgoot |
| Bron van de resten | Dakleien (zie bronfiche) |

- Verwijder het asbestafval.
- Voer bijkomende staalname(s) uit.

- Eenvoudige handelingen: mag via doe-het-zelf of door werknemer(s) met opleidingsattest eenvoudige handelingen  
Reinig de dakgoten om asbesthoudend sediment of slib te verwijderen.

Voor verwijdering het slib extra bevochtigen of fixeren om stof te voorkomen , niet breken om stof te beperken .

Schep het mos in dubbel plastic zak , sluit dit luchtdicht af , en breng dit naar een erkend verwerker . Slib behoort tot niet hechtgebonden afval.

Reinig de dakgoot en het gebruikt materiaal met overvloedig water.

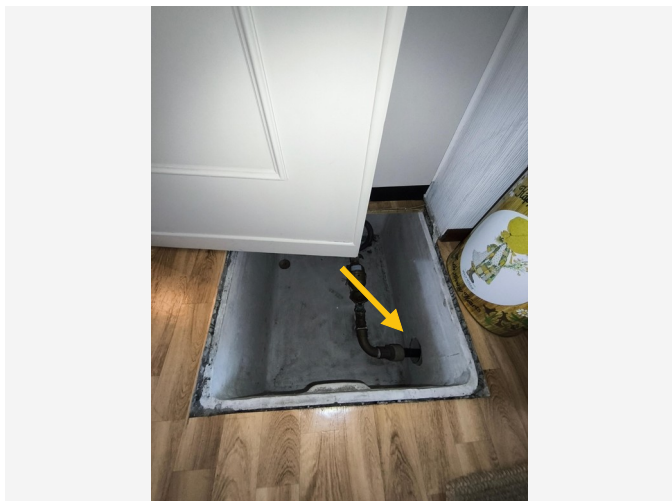
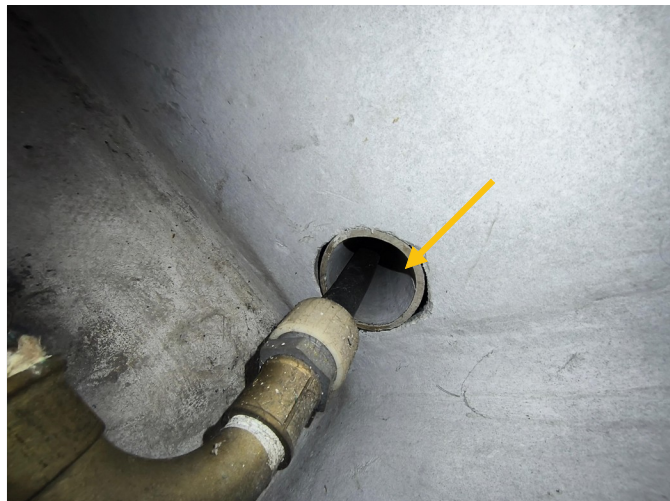
## Fiche 3: AC afvoerbuiss aan watermeter (visueel vastgesteld)

Het asbestmateriaal valt onder de mijlpaal van 2040.

Verwijderen

| Eindbeoordeling materiaalrisico | Verhoogd materiaalrisico en/of verhoogde kans op vezelvrijgave |

| Asbestsoort (vezeltype) | Crocidoliet aanwezig |
| Toestand van het materiaal | Licht beschadigd, licht verweerd. Intacte calciumsilicaatplaat of materiaal met categorie 3-gebondenheid |

| Beschrijving | AC afvoerbuis aan watermeter (visueel vastgesteld) |

- Zorg voor een veilig beheer. Vermijd het beschadigen van het asbestmateriaal. Controleer de toestand jaarlijks op wijzigingen.
- Voer bijkomende staalname(s) uit.

De buis kan voorzichtig rondom losgebeiteld worden (zonder deze te breken), extra bevochtigen om stof te voorkomen. Standaard dragen van de nodige wegwerp beschermingsmiddelen FFP 3 masker, handschoenen en tyvec CAT III type 5-6, afwasbaar schoeisel.

Bij de gemeente/containerpark afsluitzakken halen om dubbel in te pakken, sluit luchtdicht af en breng naar het plaatselijk containerpark als hechtgebonden asbestafval. Voor hechtgebonden toepassingen: Bij verwijdering door doe-het-zelf moet men dit afval dubbel en luchtdicht verpakt aandienen bij het

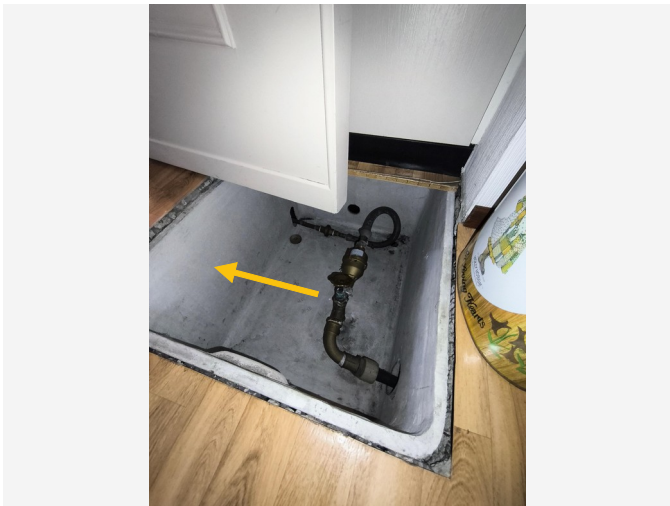
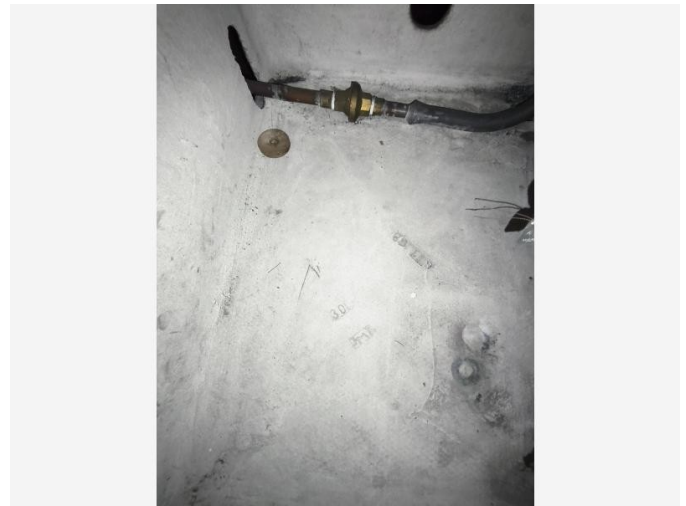
| Identificatiemethode | <p>De asbestdeskundige beoordeelt het materiaal als asbestverdacht en dus asbesthoudend, en dit zonder monstername.</p> <p>Motivatie: De monstername brengt andere schade aan dan schade die inherent is aan de monstername.</p> |

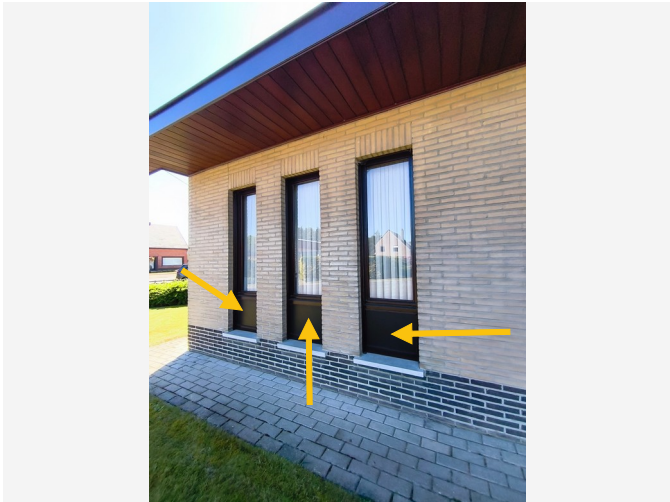
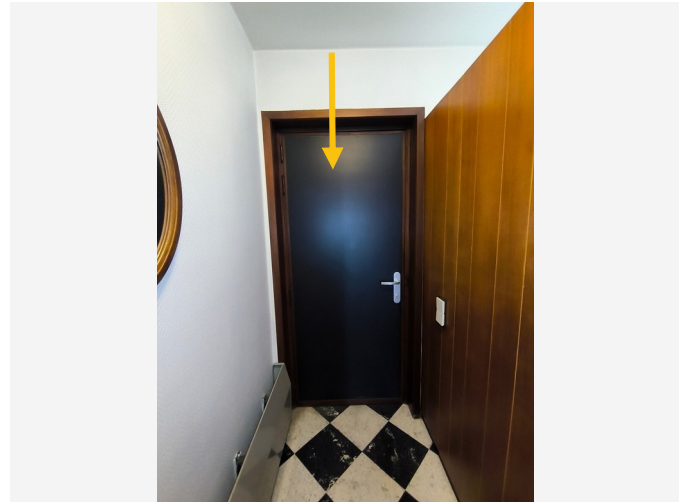
## Fiche 5: Glasal panelen aan ramen en deuren (visueel vastgesteld)

| Opmerking | <p>De platen zijn visueel /auditief als asbestverdacht beschouwd. Op het bouwplan staat ook aangegeven dat het om glasal gaat. Er werd geen staalname uitgevoerd wegens kans op breukvlakken.</p> <p>De vermelde oppervlaktes, diktes, gewichten en volumes betreffen een beredeneerde schatting. Er worden geen rechten verleend aan deze oppervlaktes/diktes/volumes.</p> |

Mag en wil uzelf verwijderen: Zorg er dan voor dat: -u zich vooraf goed informeert op [www.asbestinfo.be](http://www.asbestinfo.be) -u zich beschermt met een FFP3 mondkap, wegwerphandschoenen, wegwerpoveral Cat III type 5-6, afspoelbaar schoeisel -er geen minderjarigen of derden aanwezig zijn -u beschikt over PE-folie en zakken om loskomende deeltjes en het afval op te vangen en te verpakken -u beschikt over een vernevelaar (water) of fixeermiddel om het abestmateriaal te bevochtigen tijdens de volledige duur van de werken -u weet hoe u asbestmateriaal veilig kan demonteren zonder stof of breuken -u beschikt over natte doeken om eventuele resten en stof weg te nemen
