Asbestinventarisatetest

Langestraat 30, 2400 Mol

Attestnummer : 20241010-000121.000

Uitgegeven op : 10.10.2024

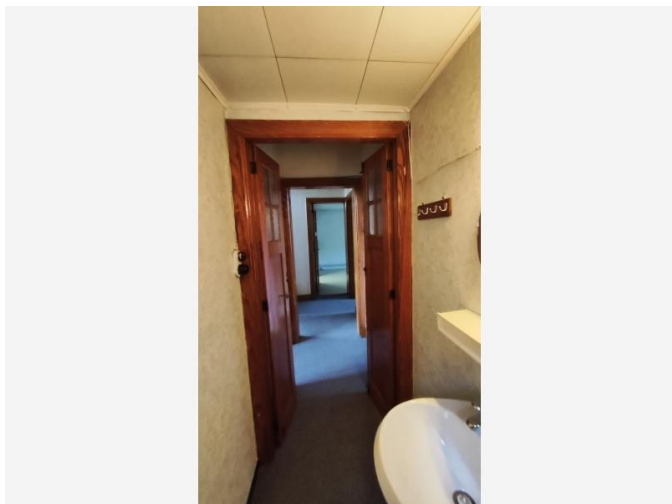
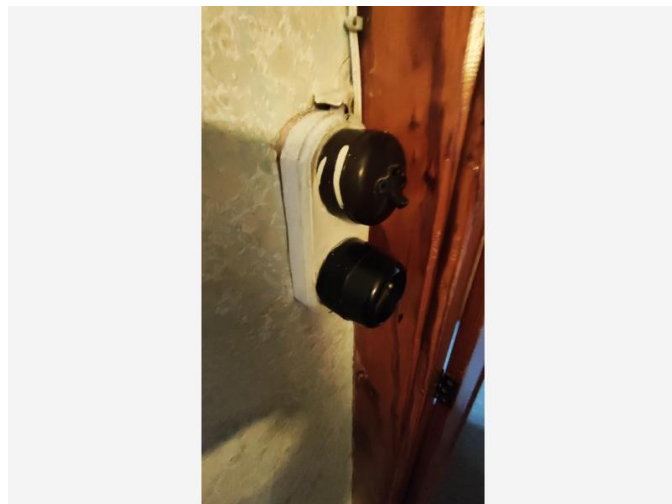
Eindbeoordeling materiaalrisico	Verhoogd materiaalrisico en/of verhoogde kans op vezelvrijgave
---------------------------------	--

Gebondenheid	Categorie 1: hechtgebonden in oorsprong
Asbestsoort (vezeltype)	Crocidoliet aanwezig
Asbestconcentratie	Laag (< 50%)
Afschermingsgraad van het gehele materiaal	Geheel of deels (ook) vrij aan de binnenlucht
Toestand van het materiaal	Licht beschadigd, licht verweerd. Intact calciumsilicaatmateriaal of categorie III 'gebondenheid'

Beschrijving	Bakelieten schakelaars en stopcontacten
Omgeving	Binnen
Primaire drager	Communicatie en elektrische infrastructuur en uitrusting
Asbestmateriaal	Plaat, paneel, tablet - Type Bakeliet
Bindmiddel van asbestmateriaal	Kunststof of -hars
Gebondenheid op basis van bindmiddel	Hecht
Hoeveelheid (oppervlakte - dikte - aantal)	<ul style="list-style-type: none">• 0,50 m² - 0,20 cm - 1 stuk
Totaal volume	0,001 m ³
Eenvoudig bereikbaar	Ja
Bevestigingswijze	<ul style="list-style-type: none">• Geschroefd
Identificatiemethode	Vaststelling zonder monstername
Destructieve handeling voor identificatie	Nee
Opmerking	<p>Schakelaars, stopcontacten en andere gelijkaardige toepassingen kunnen eenvoudig losgeschroefd worden.</p> <p>Zie ook link Zie https://ovam.vlaanderen.be/wie-mag-wat-verwijderen</p> <p>https://ovam.vlaanderen.be/voorzorgsmaatregelen-bij-asbestverwijdering</p> <p>methodiek verwijderingsmethodes worden achteraan in het attest verder toegelicht</p>

Verwijderen

- Zorg voor een veilig beheer. Vermijd het beschadigen van het asbestmateriaal. Controleer de toestand jaarlijks op wijzigingen.

- Eenvoudige handelingen: mag via doe-het-zelf of door werknemer(s) met opleidingsattest eenvoudige handelingen
Schakelaars, stopcontacten en andere gelijkaardige toepassingen kunnen eenvoudig losgeschroefd worden.

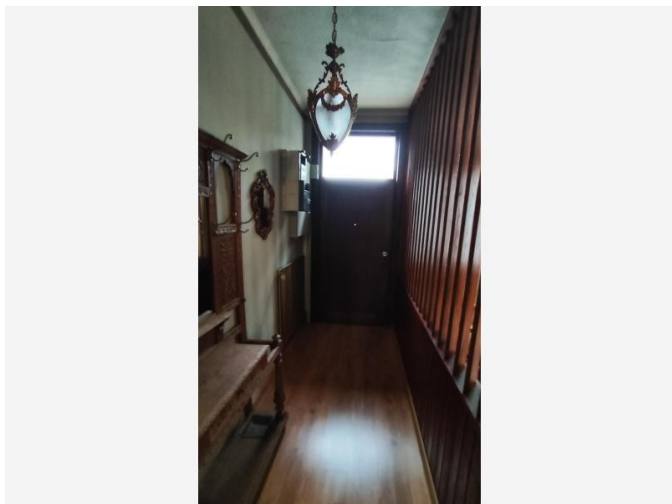
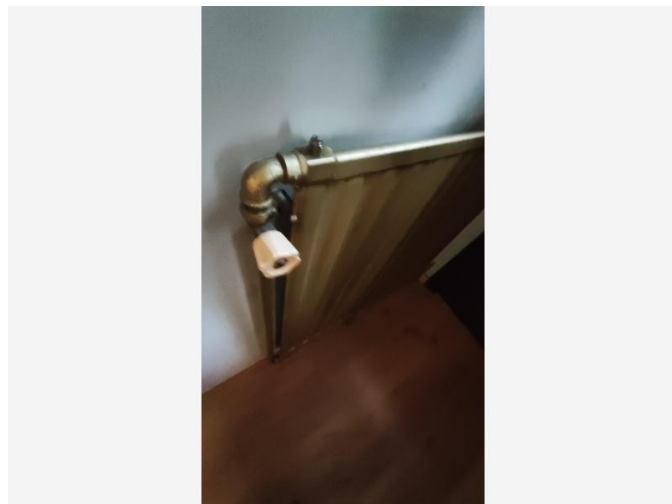
Eindbeoordeling materiaalrisico	Verhoogd materiaalrisico en/of verhoogde kans op vezelvrijgave
---------------------------------	--

Gebondenheid	Categorie 1: hechtgebonden in oorsprong
Asbestsoort (vezeltype)	Crocidoliet aanwezig
Asbestconcentratie	Laag (< 50%)
Afschermingsgraad van het gehele materiaal	Geheel of deels (ook) vrij aan de binnenlucht
Toestand van het materiaal	Licht beschadigd, licht verweerd. Intact calciumsilicaatmateriaal of categorie III 'gebondenheid'

Beschrijving	Bakelieten regelkranen verwarming
Omgeving	Binnen
Primaire drager	Ruimteverwarming
Asbestmateriaal	Plaat, paneel, tablet - Type Bakeliet
Bindmiddel van asbestmateriaal	Kunststof of -hars
Gebondenheid op basis van bindmiddel	Hecht
Hoeveelheid (oppervlakte - dikte - aantal)	• 0,50 m ² - 0,20 cm - 1 stuk
Totaal volume	0,001 m ³
Eenvoudig bereikbaar	Ja
Bevestigingswijze	• Geschroefd
Identificatiemethode	Vaststelling zonder monsternamen
Destructieve handeling voor identificatie	Nee
Opmerking	<p>Toepassing verspreid over de woning.</p> <p>Het is moeilijk te bepalen of de bakeliettoepassingen in de woning ook effectief asbesthoudend zijn (het kan ook gaan om de asbestvrije variant).</p>

Verwijderen

- Zorg voor een veilig beheer. Vermijd het beschadigen van het asbestmateriaal. Controleer de toestand jaarlijks op wijzigingen.

- Eenvoudige handelingen: mag via doe-het-zelf of door werknemer(s) met opleidingsattest eenvoudige handelingen regelkranen en andere gelijkaardige toepassingen kunnen eenvoudig losgeschroefd worden. Zie ook link <https://ovam.vlaanderen.be/wie-mag-wat-verwijderen>
<https://ovam.vlaanderen.be/voorzorgsmaatregelen-bij-asbestverwijdering>
methodiek verwijderingsmethodes worden achteraan in het attest verder toegelicht

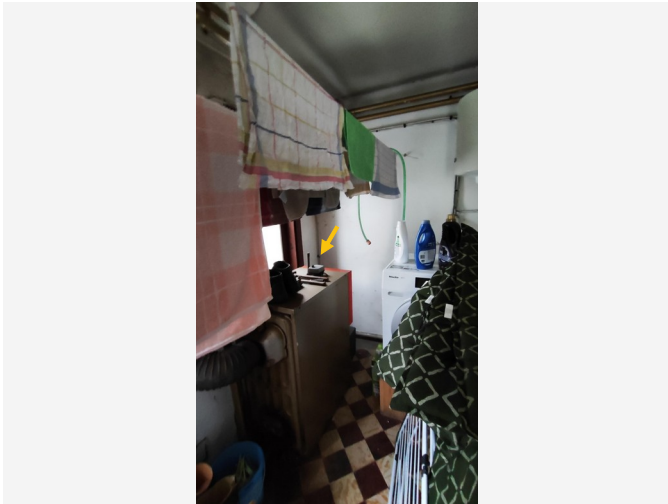
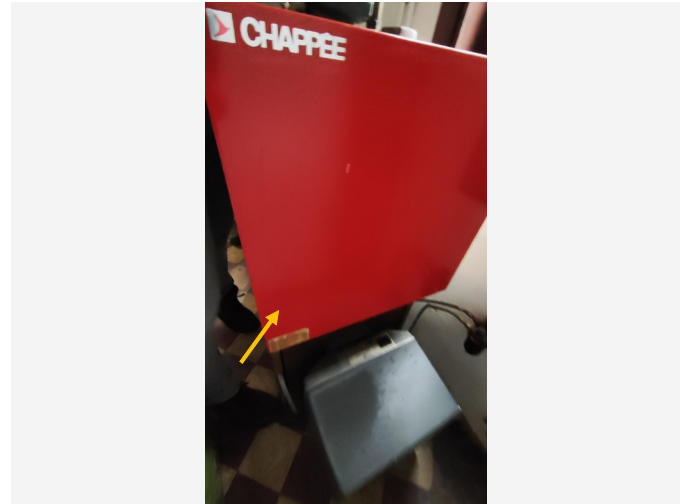
Enkel bij onderhoudswerken aan het toestel

Eindbeoordeling materiaalisico	Laag materiaalisico en/of verlaagde kans op vezelvrijgave
--------------------------------	---

Gebondenheid	Categorie 2: niet-hechtgebonden met matrix
Asbestsoort (vezeltype)	Alleen chrysotiel
Asbestconcentratie	Hoog ($\geq 50\%$)
Afschermingsgraad van het gehele materiaal	Enkel randen niet afgeschermd maar geen contact met binnenluchtstromen
Toestand van het materiaal	Licht beschadigd, licht verweerd. Intact calciumsilicaatmateriaal of categorie III 'gebondenheid'

Beschrijving	CV-ketel "Chappée"
Omgeving	Binnen
Primaire drager	HVAC infrastructuur en uitrusting
Asbestmateriaal	Pakking, dichting
Bindmiddel van asbestmateriaal	Karton - papier - viltachtig
Gebondenheid op basis van bindmiddel	Niet-hechtgebonden
Hoeveelheid (gewicht - aantal)	<ul style="list-style-type: none">• 1,00 kg - 1 stuk
Totaal gewicht	1,00 kg
Eenvoudig bereikbaar	Ja
Bevestigingswijze	<ul style="list-style-type: none">• Geklemd
Identificatiemethode	Vaststelling zonder monstername
Destructieve handeling voor identificatie	Nee
Opmerking	<p>Het gewicht betreft een schatting. Er worden geen rechten verleend aan dit gewicht.</p> <p>De cv ketel merk Chappée werd opgezocht in het IAD Online bronnenboek asbest en is als asbesthoudend beoordeeld.</p> <p>Bewijsdocument is opgeladen bij de bewijsstukken.</p>

Verwijderen

- Zorg voor een veilig beheer. Vermijd het beschadigen van het asbestmateriaal. Controleer de toestand jaarlijks op wijzigingen.

- Eenvoudige handelingen: mag via doe-het-zelf of door werknemer(s) met opleidingsattest eenvoudige handelingen
EH via doe -het zelf : gebruik een FFP3 masker en handschoenen , bevochtig het materiaal en verpak in dubbel plastic folie

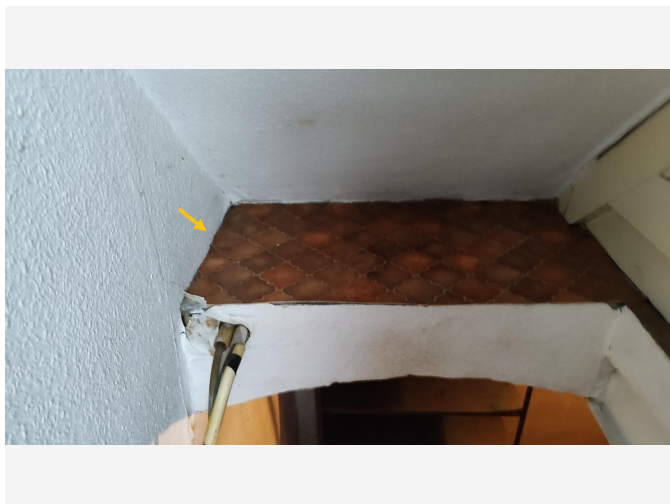
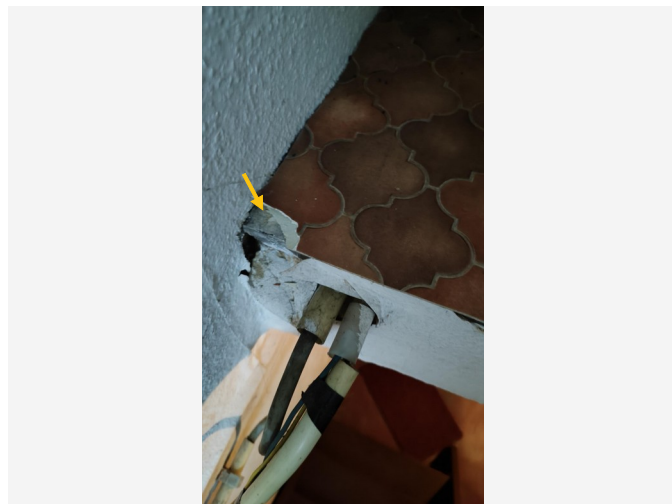
Eindbeoordeling materiaalrisico	Verhoogd materiaalrisico en/of verhoogde kans op vezelvrijgave
---------------------------------	--

Gebondenheid	Categorie 2: niet-hechtgebonden met matrix
Asbestsoort (vezeltype)	Alleen chrysotiel
Asbestconcentratie	Hoog ($\geq 50\%$)
Afschermingsgraad van het gehele materiaal	Geheel of deels (ook) vrij aan de binnenlucht
Toestand van het materiaal	Licht beschadigd, licht verweerd. Intact calciumsilicaatmateriaal of categorie III 'gebondenheid'

#	Type	Referentie	Resultaat
4.1	Puntmonster	3	Chrysotiel

Beschrijving	Vloerzeil kelder
Omgeving	Binnen
Primaire drager	Vloer
Asbestmateriaal	Prefab - afwerking - Vloerzeil
Bindmiddel van asbestmateriaal	Karton - papier - viltachtig
Gebondenheid op basis van bindmiddel	Niet-hechtgebonden
Hoeveelheid (oppervlakte - aantal)	• 1,50 m ² - 1 stuk
Totale oppervlakte	1,50 m ²
Eenvoudig bereikbaar	Ja
Bevestigingswijze	• Verlijmd, ingegoten, versmeerd
Identificatiemethode	Vaststelling met monstername
Destructieve handeling voor identificatie	Nee
Opmerking	<p>De bovenzijde bestaat uit asbestvrij kunststof (vinyl). De onderzijde van het vloerzeil bestaat uit verdacht asbesthoudend karton.</p> <p>Vb De karton laag is vastgelijmd aan een onderliggende vloer / houten planché</p> <p>De vermelde oppervlaktes en volumes betreffen een beredeneerde schatting. Er worden geen rechten verleend aan deze oppervlaktes/volumes. De dikte is een schatting die voorkomt uit de monsterplaatsen en is daarom niet altijd representatief</p>

Verwijderen

- Zorg voor een veilig beheer. Vermijd het beschadigen van het asbestmateriaal. Controleer de toestand jaarlijks op wijzigingen.

- Hermetische zone (erkend asbestverwijderaar)
: HZ Erkend saneerder . Bij het lostrekken van de vinyl zal de onderlaag scheuren. Een kartonnen onderlaag is losgebonden.

Lijmresten worden met een freesmachine verwijderd in een hermetische zone.

Het insluiten of bedekken van asbesthoudende materialen die weggenomen moeten worden om een asbestveilige toestand te verkrijgen, is alleen toegestaan als tijdelijke risicobeheersmaatregel of tijdelijke maatregel voor een veilig beheer. De vinylvloer mag tijdelijk afgedekt worden zonder deze verder te beschadigen (vb aftapen met kunststof folie met bovenop een losliggend tapijt)

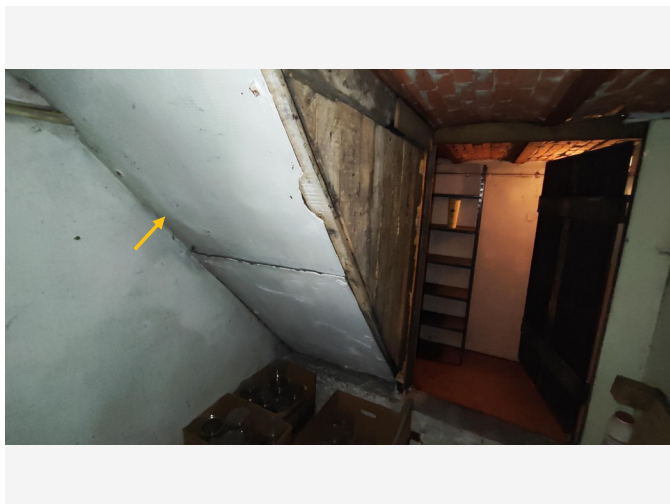
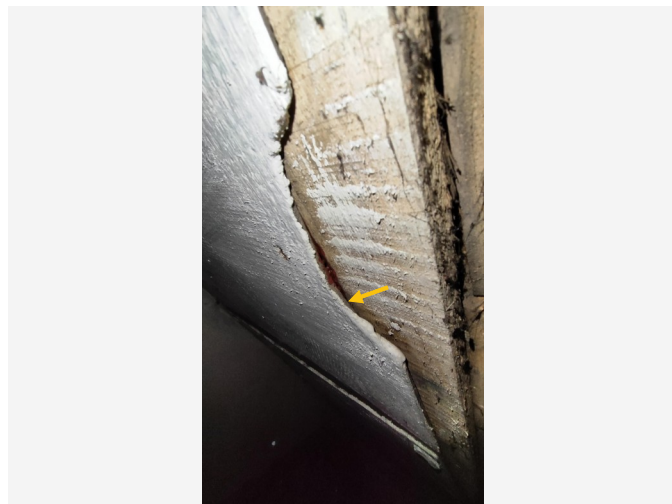
Eindbeoordeling materiaalrisico	Laag materiaalrisico en/of verlaagde kans op vezelvrijgave
---------------------------------	--

Gebondenheid	Categorie 1: hechtgebonden in oorsprong
Asbestsoort (vezeltype)	Crocidoliet aanwezig
Asbestconcentratie	Laag (< 50%)
Afschermingsgraad van het gehele materiaal	Niet stootvaste afscherming
Toestand van het materiaal	Licht beschadigd, licht verweerd. Intact calciumsilicaatmateriaal of categorie III 'gebondenheid'

Beschrijving	Cementplaat onder trap kelder
Omgeving	Binnen
Primaire drager	Vaste trap, vaste ladder
Asbestmateriaal	Plaat, paneel, tablet - Type Menuiserie
Bindmiddel van asbestmateriaal	Cement
Gebondenheid op basis van bindmiddel	Hecht
Hoeveelheid (oppervlakte - dikte - aantal)	<ul style="list-style-type: none">• 4,00 m² - 0,50 cm - 1 stuk
Totaal volume	0,02 m ³
Eenvoudig bereikbaar	Ja
Bevestigingswijze	<ul style="list-style-type: none">• Geschroefd• Genageld, geniet
Identificatiemethode	Vaststelling zonder monsternamen
Destructieve handeling voor identificatie	Nee
Opmerking	De vermelde oppervlaktes en volumes betreffen een berekende schatting. Er worden geen rechten verleend aan deze oppervlaktes/volumes. De dikte is een schatting die voortvloeit uit de monsterplaatsen en is daarom niet altijd representatief.

Zorgvuldig beheren

- Zorg voor een veilig beheer. Vermijd het beschadigen van het asbestmateriaal. Controleer de toestand jaarlijks op wijzigingen.

- Eenvoudige handelingen: mag via doe-het-zelf of door werknemer(s) met opleidingsattest eenvoudige handelingen
EH via doe-het zelf Dragen van de nodige beschermingsmiddelen (mondmasker ffp3, handschoenen,tyvec). Indien mogelijk de ondervloer afdekken , platen voorzichtig verwijderen, extra fixeren, niet breken , niet gooien, onmiddellijk verpakken of voorzichtig in container met asbest bag plaatsen. Indien platen in slechte staat zijn en kans bestaat op breken : Eenvoudige handeling opgeleid personeel , alle werknemer(s) moeten wel beschikken over een opleidingsattest eenvoudige handelingen 8u

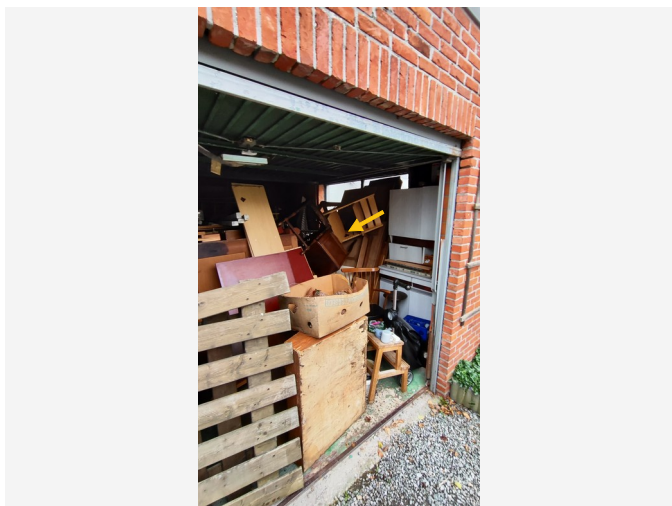
Tijdelijke beperking

Reden: Materiaal in opslag

Uitleg van de asbestdeskundige: In de garage ligt nog veel materiaal, hierdoor zijn mogelijke asbestverdachte toepassingen niet gezien

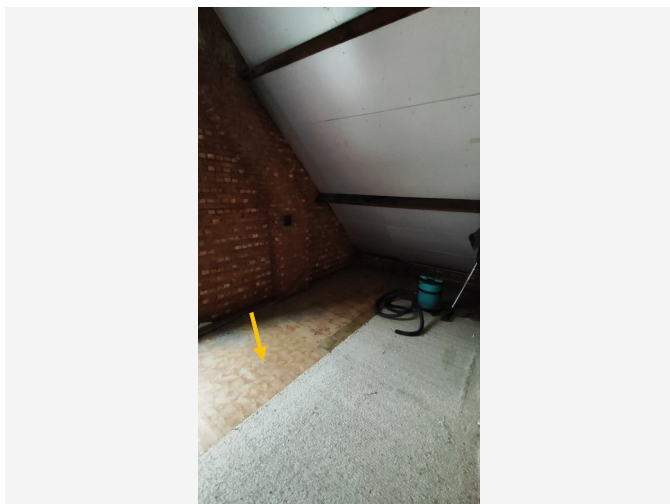
Volgens expertise kunnen we deze vinyl als niet asbest verdacht beschouwen (soepel en flexibel van structuur.)
Geen verdachte karton onderlaag.

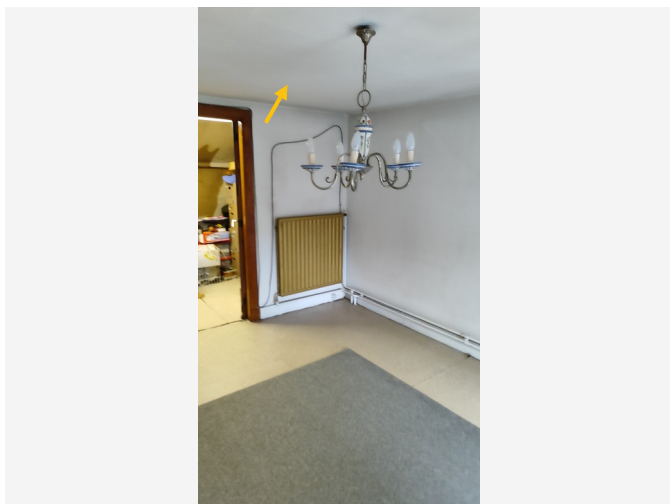
Alle plafonds zijn afgewerkt met valse plafonds in plaatmateriaal. Het is niet duidelijk of er pleisterwerk aanwezig is achter deze valse plafonds, het is aangewezen om bijkomend onderzoek uit te voeren bij werken.

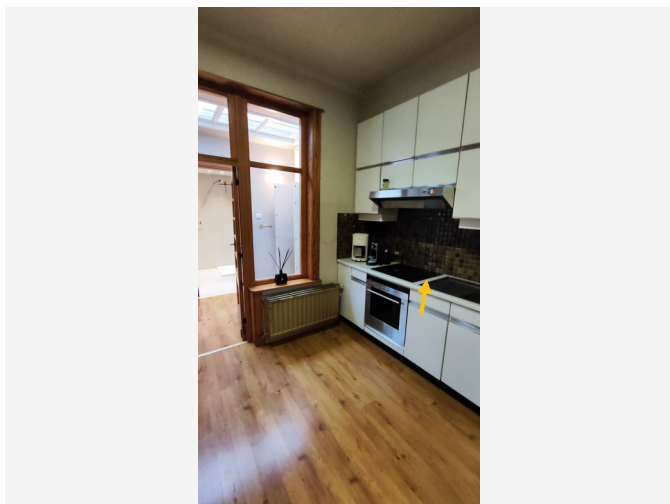
In het inspectieprotocol is een monsternamen van tegellijm verplicht om dit te identificeren als niet-asbesthoudend. Er waren geen facturen ter beschikking die bevestigen dat de tegels na 2001 waren geplaatst. Er waren geen bestaande beschadigingen aan de wandtegels om de lijm voldoende te kunnen inspecteren. Om dit af te toetsen is het aangewezen om bij eventuele renovatiewerken aan de tegels verder onderzoek/staalname te laten uitvoeren ter controle.

In uitzonderlijke gevallen kan de lijm waarmee deze zijn vastgehecht asbesthoudend zijn. Gezien het een nietdestructief

onderzoek betreft, werd er geen staal genomen. Bij afbraak van deze tegels, is het aangewezen deze lijm laag te laten analyseren op de aanwezigheid van asbest.

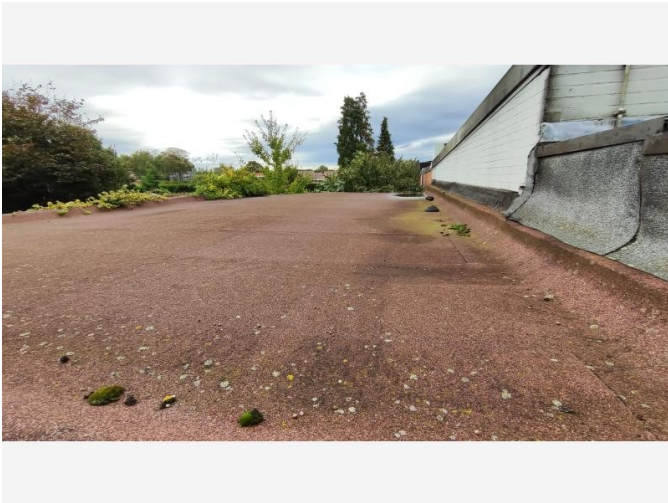
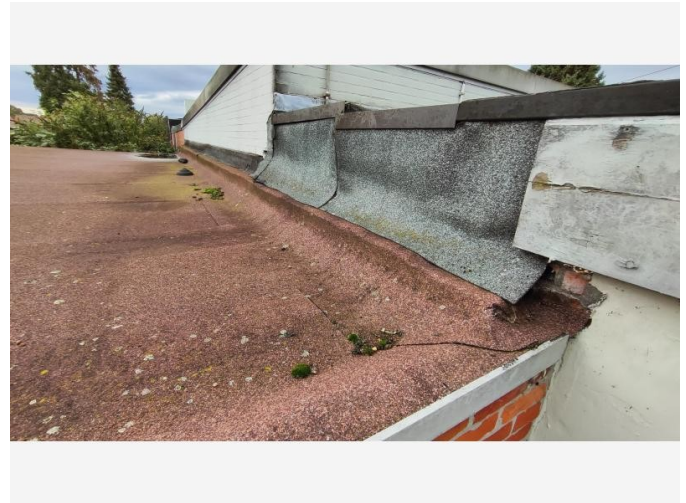
Fiche 11: Roofing plat dak en garage

Geen asbest

#	Type	Referentie	Resultaat
11.1	Puntmonster	6	Geen asbest
11.2	Puntmonster	7	Geen asbest

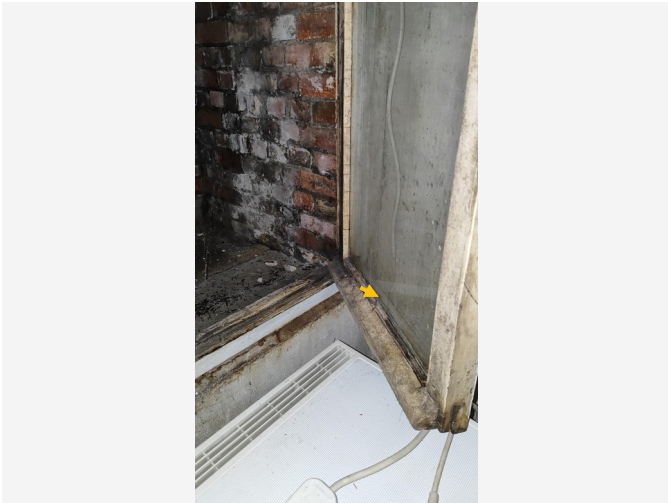
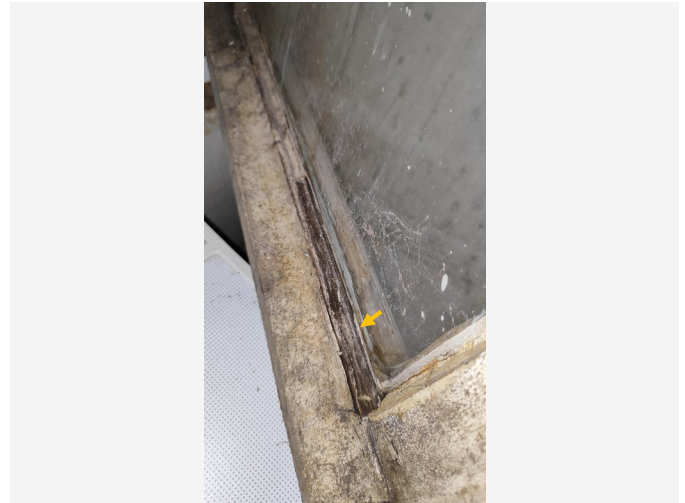
Fiche 12: Stopverf ramen

Geen asbest

#	Type	Referentie	Resultaat
12.1	Mengmonster	4	Geen asbest

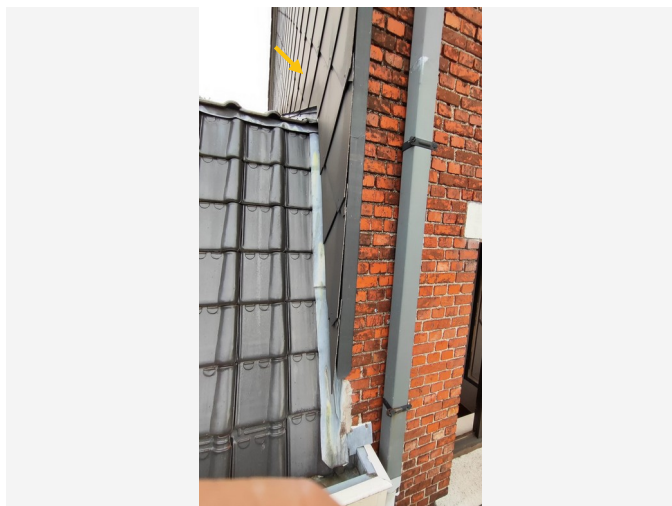
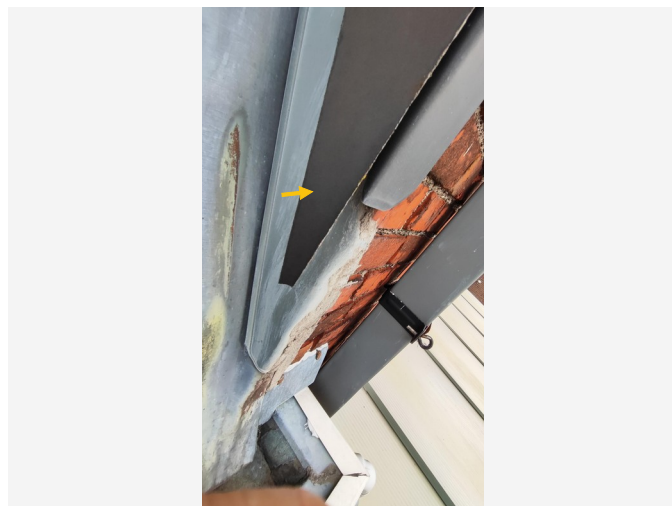
Geen asbest

#	Type	Referentie	Resultaat
13.1	Puntmonster	2	Geen asbest

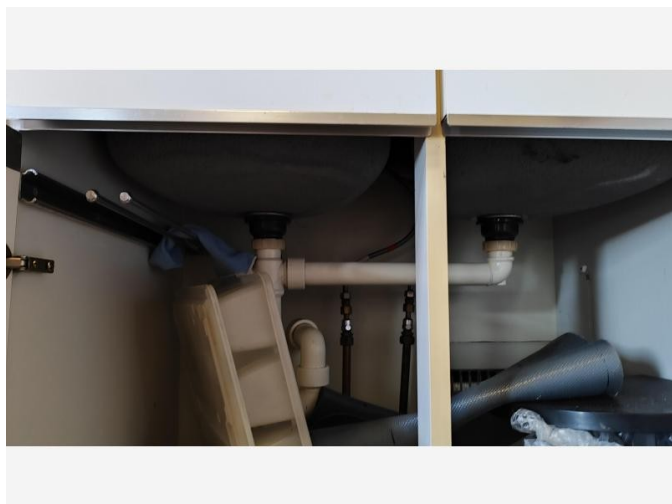
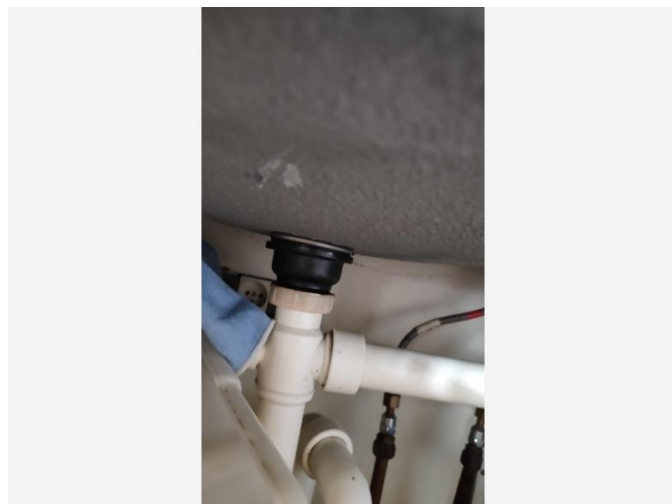
Fiche 14: coating spoelbak keuken

Geen asbest

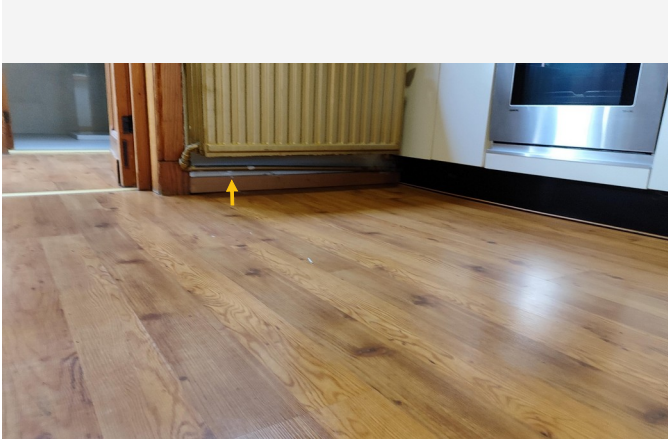
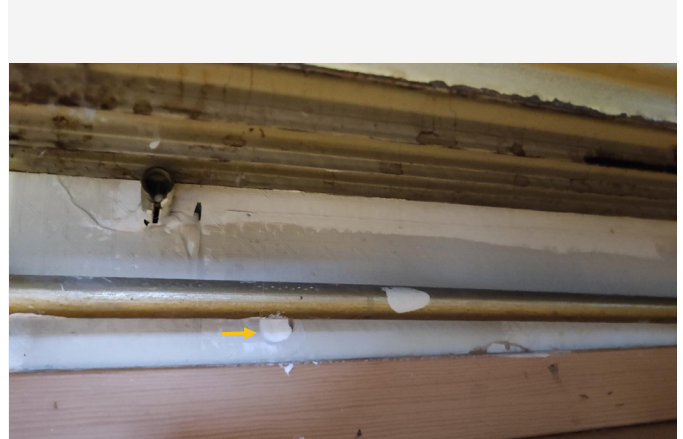
Fiche 15: Pleisterwerk muren

Geen asbest
