Asbestinventarisatetest

Kapelstraat 8, 2470 Retie

Attestnummer : 20251122-000074.000

Uitgegeven op : 22.11.2025

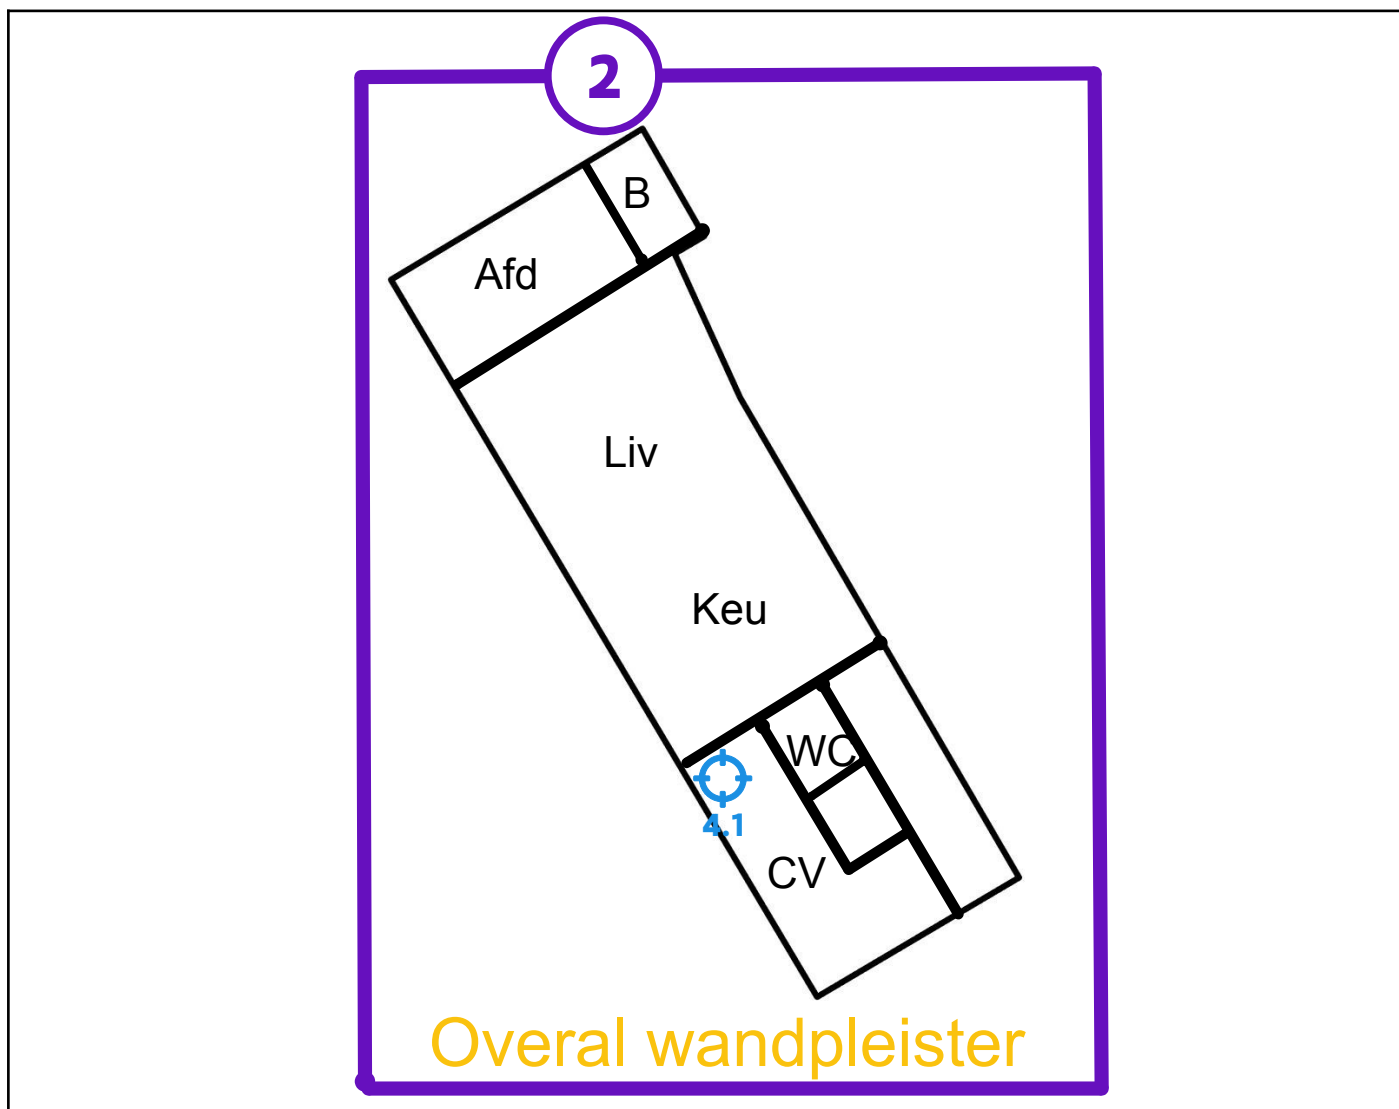
Plan 1.1: Gelijkvloers plan

Beschrijving	Type	Actie
2. Bevloering/tegels	Advies	-
4. Wandpleister	Geen asbest	-
4.1 Code: 1	Mengmonster	-

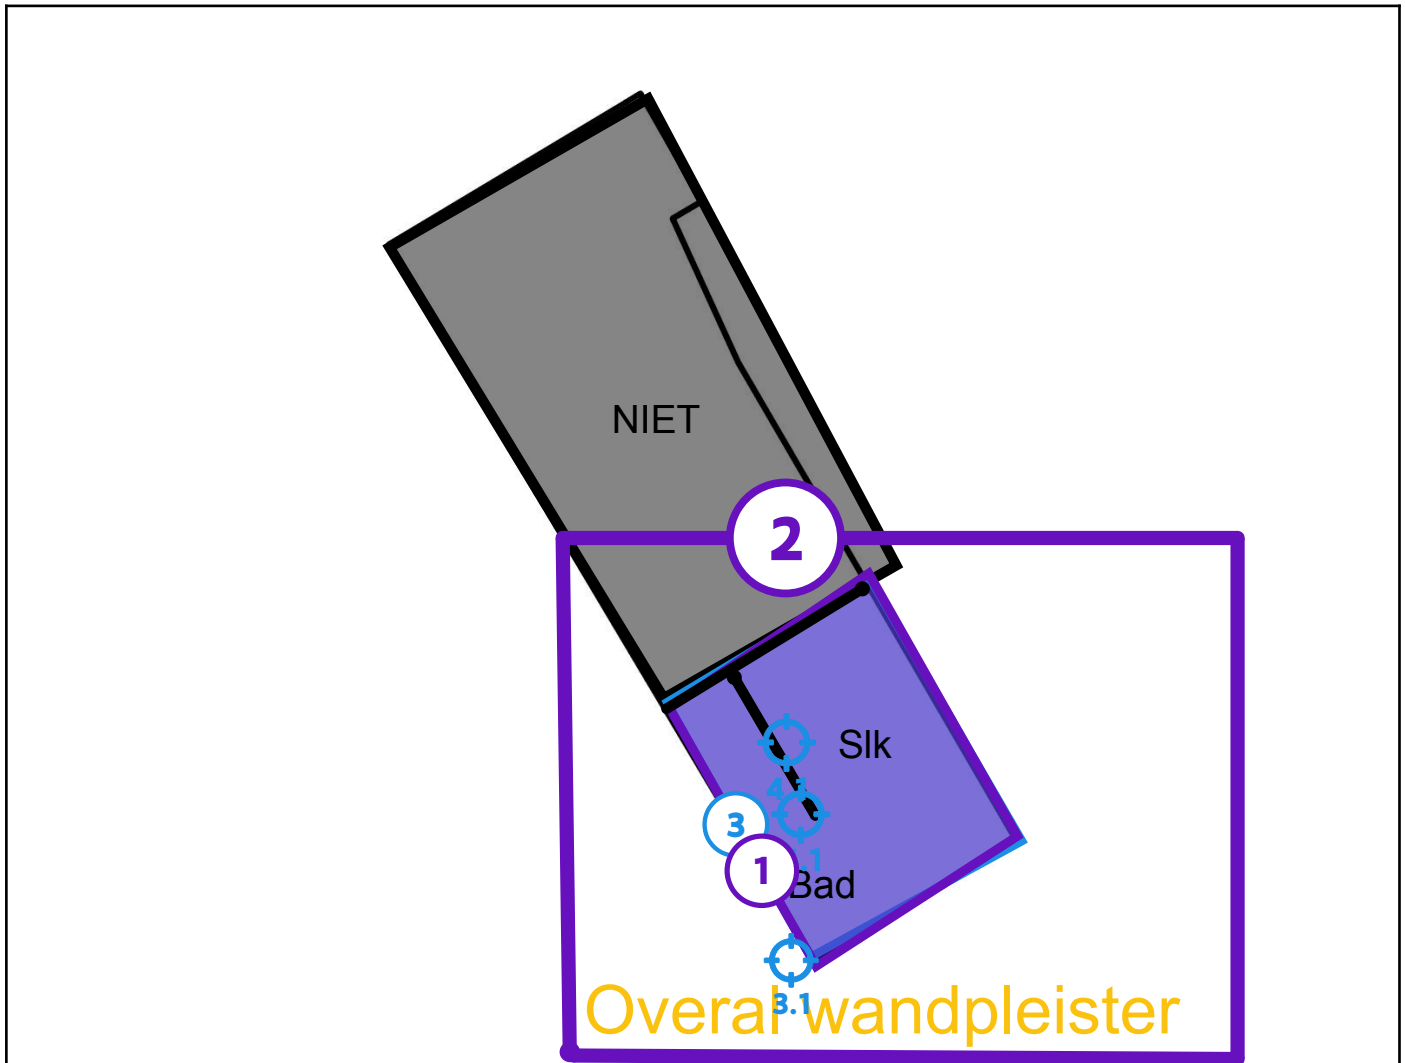
Plan 1.2: Verdieping plan

Beschrijving	Type	Actie
1. Onderdak	Beperking	-
2. Bevloering/tegels	Advies	-
3. Dakleien	Geen asbest	-
3.1 Code: 2	Puntmonster	-
4. Wandpleister	Geen asbest	-
4.1 Code: 1	Mengmonster	-

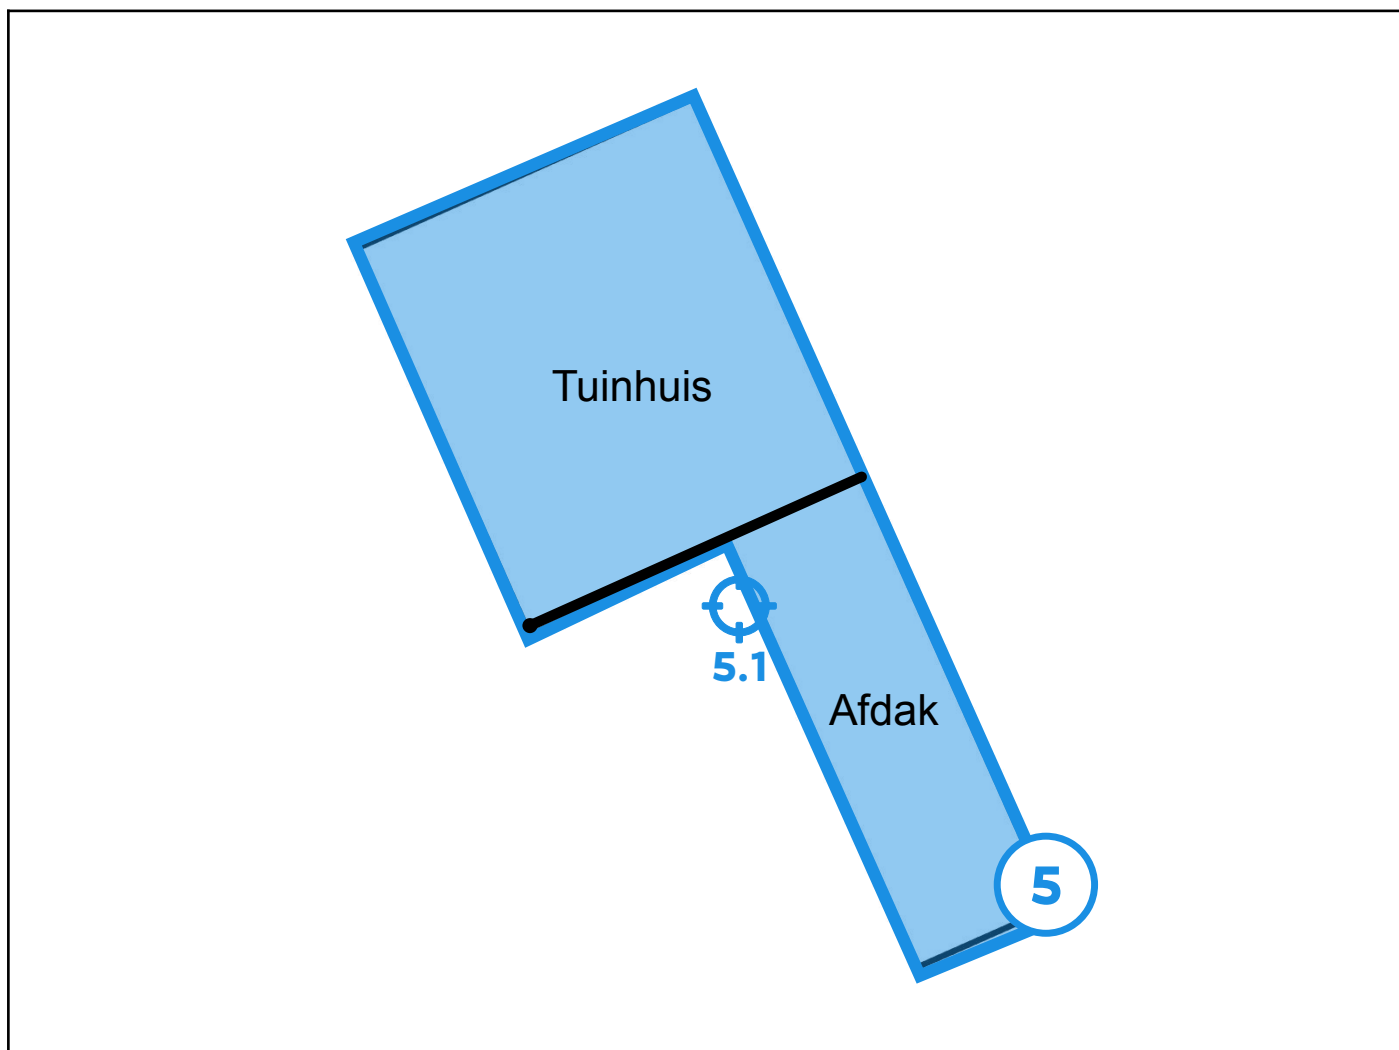
Plan 2.1: Tuinhuis/afdak plan

Beschrijving	Type	Actie
5. Bitumen golfplaten	Geen asbest	-
5.1 Code: 3	Puntmonster	-

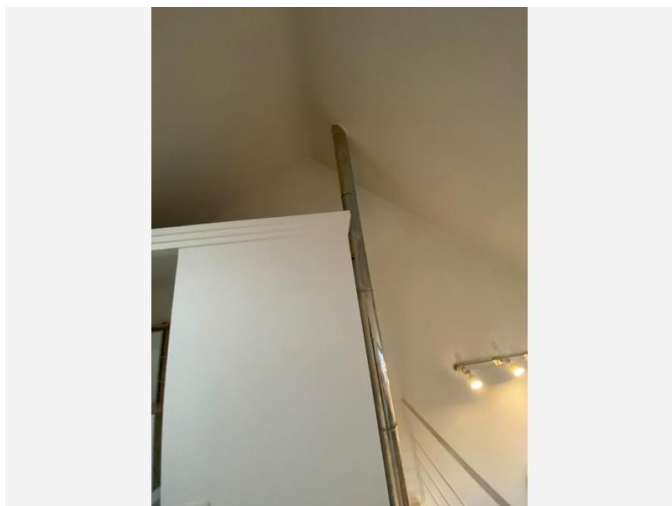
Situeringfoto

Tijdelijke beperking

Reden: Er is geen volledige risicobeoordeling mogelijk

Uitleg van de asbestdeskundige: Dakleien zijn vastgenageld en onderzijde volledig dichtgewerkt met gipskartonplaten.

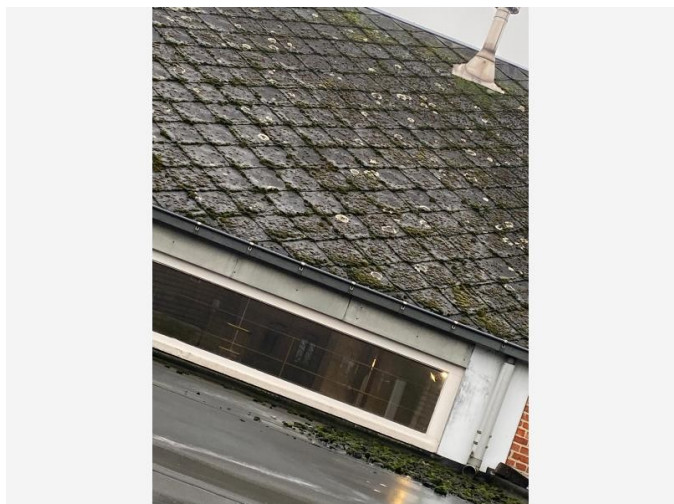
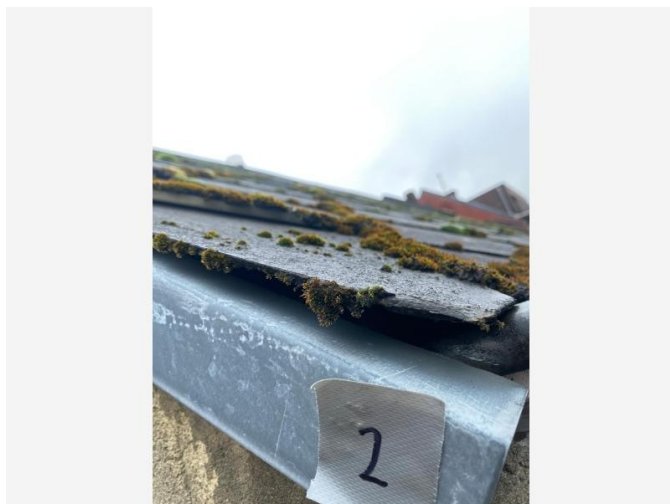
Fiche 3: Dakleien

Conclusie

Geen asbest

#	Type	Referentie	Resultaat
3.1	Puntmonster	2	Geen asbest

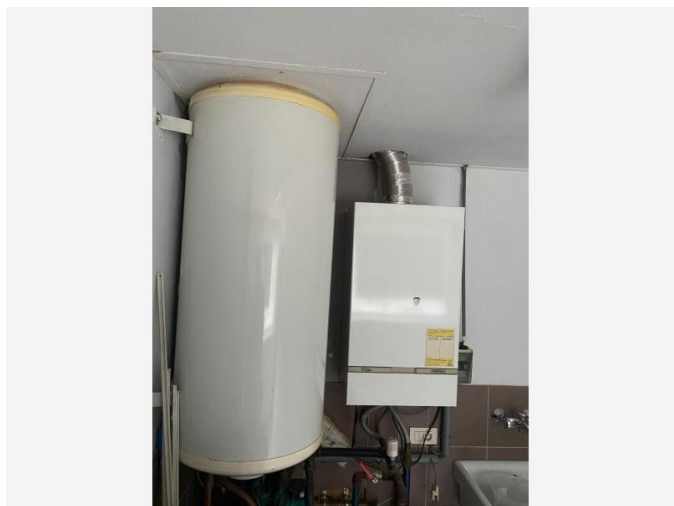
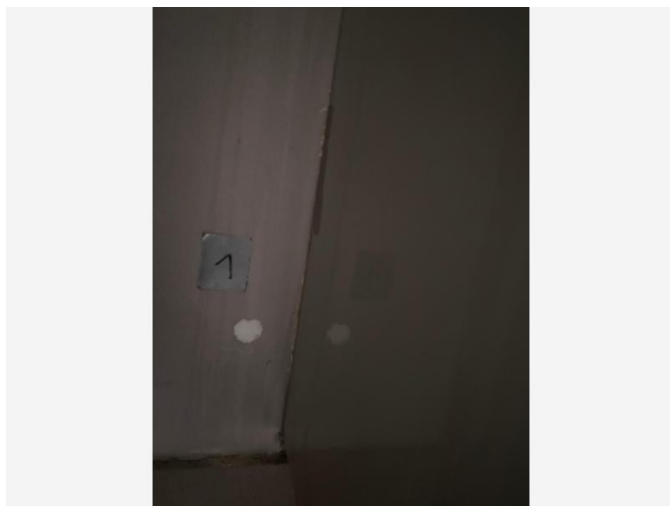
Fiche 4: Wandpleister

Conclusie

Geen asbest

#	Type	Referentie	Resultaat
4.1	Mengmonster	1	Geen asbest

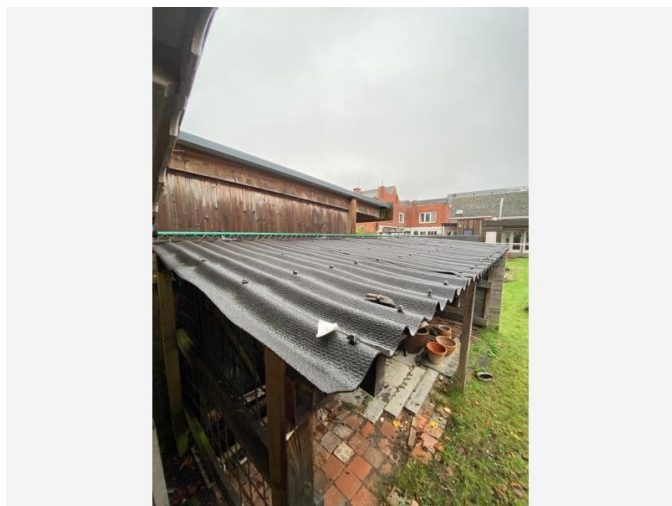
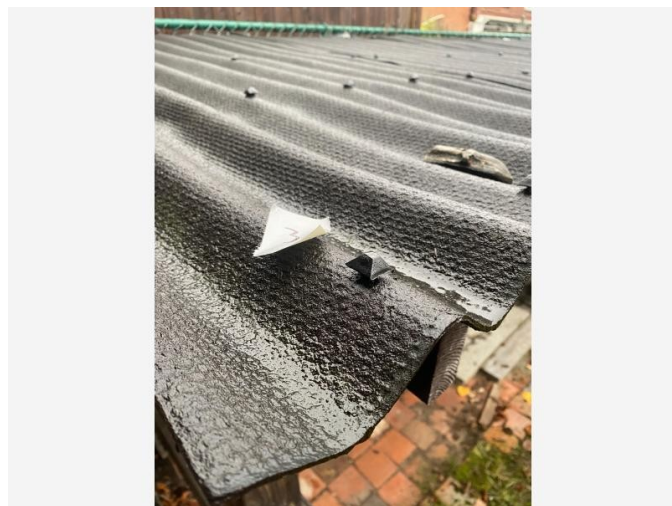
Fiche 5: Bitumen golfplaten

Conclusie

Geen asbest

#	Type	Referentie	Resultaat
5.1	Puntmonster	3	Geen asbest
