# Asbestinventarisatetest

Kropstraat 62, 2400 Mol

Attestnummer : 20260528-000278.000

Uitgegeven op : 28.05.2026

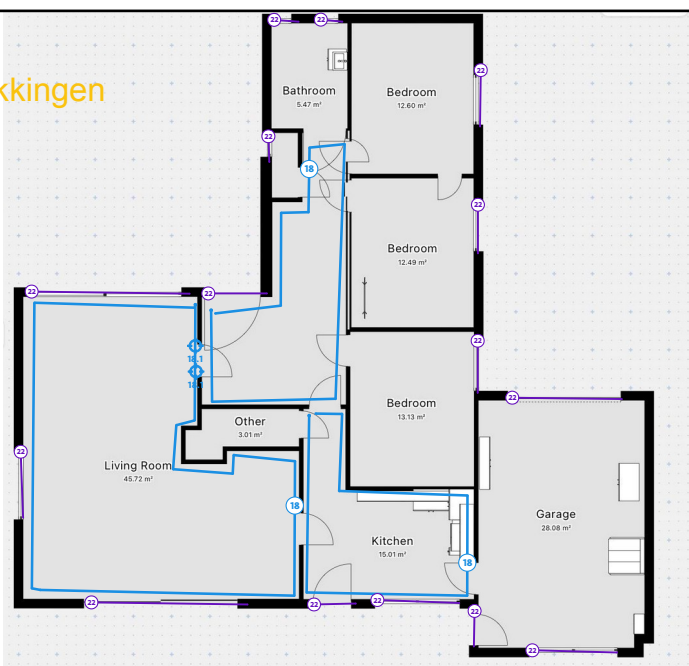
# Plan 1.4: Grondplan glv

Alle radiatoren bevatten mogelijks verdachte pakkingen

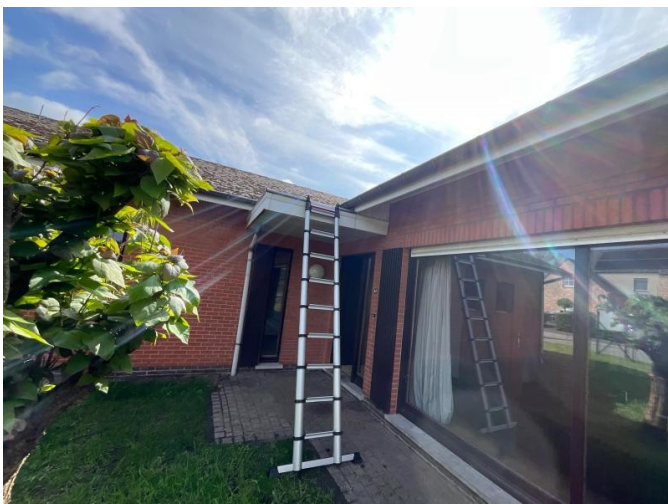
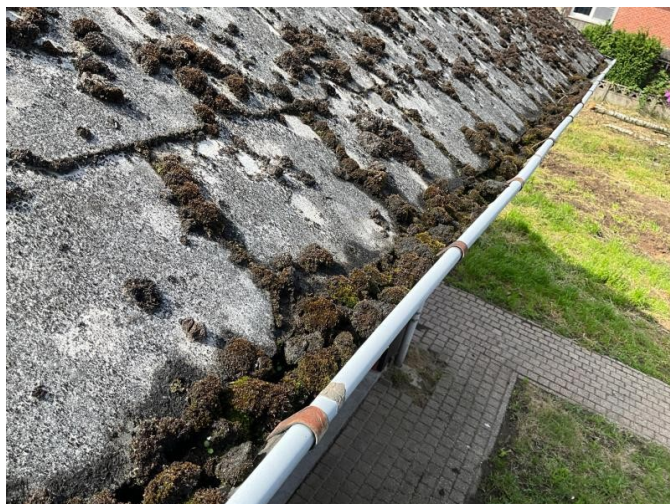
Het asbestmateriaal valt onder de mijlpaal van 2040.

**Dringend verwijderen**

<b>Beschrijving</b>	Slib/sediment dakgoot
<b>Type afvalstof</b>	Betreft resten (contaminatie) van verwerking of beschadiging
<b>Type resten (contaminatie)</b>	<ul style="list-style-type: none"><li>• Stof, deeltjes &lt; 4 mm, flinters, gruis (los, opliggend)</li></ul>
<b>Besmette materialen</b>	<ul style="list-style-type: none"><li>• Sediment (dakgoot, afvoerbuï, regenwaterput, ...)</li></ul>
<b>Bron van de resten</b>	Bron van de resten is niet meer aanwezig
<b>Omgeving</b>	Buiten
<b>Primaire drager</b>	Infrastructuur hemelwater (opvang en afvoer)
<b>Gebondenheid resten</b>	Niet hecht
<b>Hoeveelheid (gewicht - aantal)</b>	<ul style="list-style-type: none"><li>• 10,00 kg - 1 stuk</li></ul>
<b>Totaal gewicht</b>	10,00 kg
<b>Eenvoudig bereikbaar</b>	Ja
<b>Identificatiemethode</b>	De asbestdeskundige beoordeelt het materiaal als asbestverdacht en dus asbesthoudend, en dit zonder monstername.
<b>Opmerking</b>	<p>De vermelde oppervlaktes, diktes, gewichten en volumes betreffen een beredeneerde raming. Er worden geen rechten verleend aan deze oppervlaktes/diktes/volumes.</p> <p>Hemelwater dat afspoelt van asbestcement daken of gevels kan asbestdeeltjes bevatten.</p>

- Verwijder het asbestafval.
- Voer bijkomende staalname(s) uit.

- Eenvoudige handelingen: mag via doe-het-zelf of door werknemer(s) met opleidingsattest eenvoudige handelingen  
Reinig de dakgoten om asbesthoudend sediment of slib te verwijderen.

Dit kan aanleiding geven tot blootstelling, gebruik standaard dragen van de nodige wegwerp beschermingsmiddelen FFP 3 masker , handschoenen en tyvec CAT III type 5-6

Voor verwijdering het slib extra bevochtigen of fixeren om stof te voorkomen , niet breken om stof te beperken .

Schep het mos in dubbel plastic zak , sluit dit luchtdicht af , en breng dit naar een erkend verwerker . Slib behoort tot niet hechtgebonden afval.

Reinig de dakgoot en het gebruikt materiaal met overvloedig water.

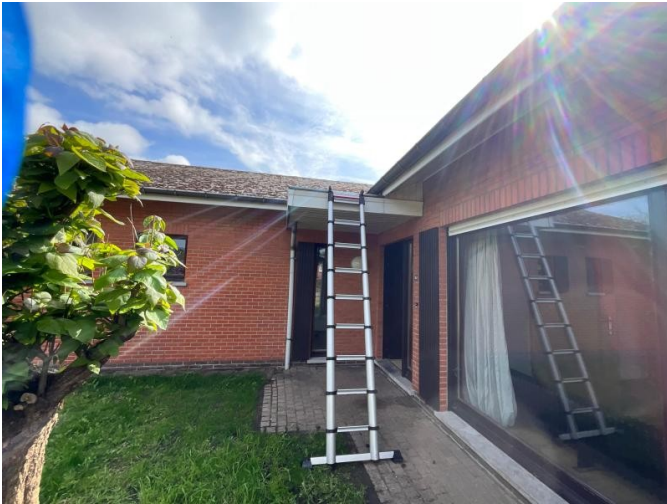
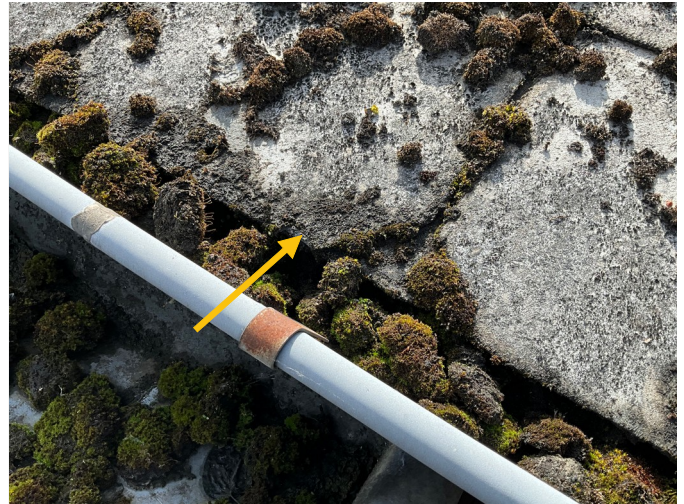
Het asbestmateriaal valt onder de mijlpaal van 2034.

**Verwijderen**

Reinigen/afschuren/ontmossen leien (leien mogen op geen enkele manier gereinigd of afgeschuurd worden. Totaalverbod sinds 27 april 2019)

Eindbeoordeling materiaalrisico	Verhoogd materiaalrisico en/of verhoogde kans op vezelvrijgave
---------------------------------	--

Gebondenheid	Categorie 1: hechtgebonden in oorsprong
Asbestsoort (vezeltype)	Amfibool aanwezig, uitgezonderd crocidoliet
Asbestconcentratie	Laag (< 50%)
Afschermingsgraad van het gehele materiaal	Geheel of deels vrij aan de binnenlucht, maar geen contact met binnenluchtstromen
Toestand van het materiaal	Matig beschadigd, matig verweerd

#	Type	Referentie	Resultaat
2.1	Puntmonster	8	Chrysotiel, Amosiet

<b>Beschrijving</b>	Dakleien (met staalname)
<b>Omgeving</b>	Grenst aan binnen- en buitenlucht
<b>Primaire drager</b>	Schuin dak
<b>Asbestmateriaal</b>	Dak- en gevelbekleding - Lei, shingle
<b>Bindmiddel van asbestmateriaal</b>	Cement
<b>Gebondenheid op basis van bindmiddel</b>	Hecht
<b>Hoeveelheid (oppervlakte - aantal)</b>	<ul style="list-style-type: none"><li>• 200,00 m<sup>2</sup> - 1 stuk</li></ul>
<b>Totale oppervlakte</b>	200,00 m <sup>2</sup>
<b>Eenvoudig bereikbaar</b>	Ja
<b>Bevestigingswijze</b>	<ul style="list-style-type: none"><li>• Geklemd</li><li>• Genageld, geniet</li></ul>
<b>Identificatiemethode</b>	Een monstername door de asbestdeskundige met laboanalyse door een asbestlabo.
<b>Destructieve handeling voor identificatie</b>	Nee
<b>Opmerking</b>	<p>Er werd een staal genomen aan een uitstekend stuk waardoor de waterdichtheid van de dakbedekking niet in het gedrang komt.</p> <p>De vermelde oppervlaktes, diktes en volumes betreffen een beredeneerde schatting. Er worden geen rechten verleend aan deze oppervlaktes/diktes/volumes.</p>

- Verwijder dit asbestmateriaal zo snel mogelijk. Volg de toestand goed op.
- Hemelwater dat afspoelt van asbestcement daken of gevels kan asbestdeeltjes bevatten. Gebruik het enkel voor gesloten circuits (bv. spoelen toiletten). Reinig na het vervangen van het dak of de gevel de dakgoten en regenwaterput of -ton om asbesthoudend sediment of slib te verwijderen

- Eenvoudige handelingen: mag via doe-het-zelf of door werknemer(s) met opleidingsattest eenvoudige handelingen  
EH via doe-het zelf Standaard dragen van de nodige wegwerp beschermingsmiddelen FFP 3 masker , handschoenen en tyvec CAT III type 5-6 , afwasbaar schoeisel Indien mogelijk de ondervloer afdekken , leien voorzichtig verwijderen, extra fixeren, niet breken , niet gooien, onmiddellijk verpakken of voorzichtig in container met asbest bag plaatsen. Voldoende benevelen/bevochtigen tijdens de duur van de werken. Gebruik geen storkokers. Voor hechtgebonden toepassingen: Bij verwijdering door doe-het-zelf moet men dit afval dubbel en luchtdicht verpakt aandienen bij het gemeentelijk recyclagepark. Men raadpleegt best op voorhand de voorwaarden van het recyclagepark. Indien leien in slechte staat zijn en kans bestaat op breken : Eenvoudige handeling opgeleid personeel , alle werknemer(s) moeten wel beschikken over een opleidingsattest eenvoudige handelingen 8u Zie ook link Zie <https://ovam.vlaanderen.be/wie-mag-wat->

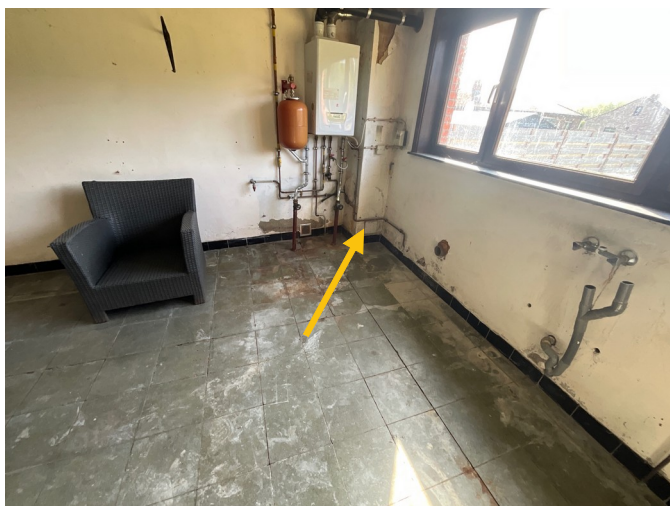
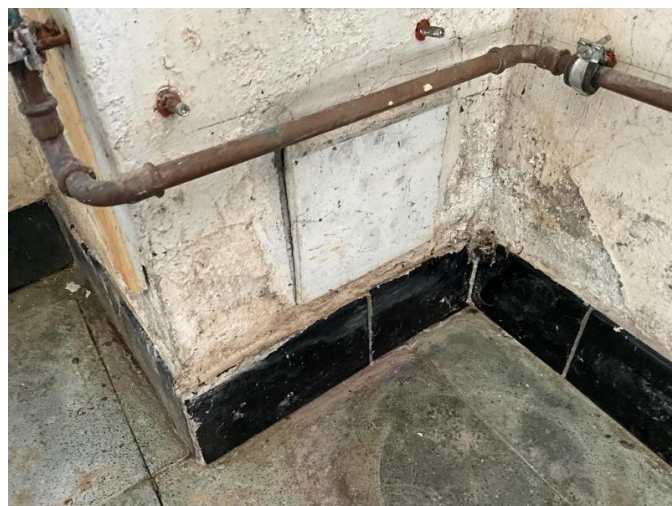
Het asbestmateriaal valt onder de mijlpaal van 2040.

Verwijderen

Eindbeoordeling materiaalrisico	Verhoogd materiaalrisico en/of verhoogde kans op vezelvrijgave
---------------------------------	--

Gebondenheid	Categorie 1: hechtgebonden in oorsprong
Asbestsoort (vezeltype)	Crocidoliet aanwezig
Asbestconcentratie	Laag (< 50%)
Afschermingsgraad van het gehele materiaal	Geheel of deels vrij aan binnenluchtstromen
Toestand van het materiaal	Licht beschadigd, licht verweerd. Intacte calciumsilicaatplaat of materiaal met categorie 3-gebondenheid

<b>Beschrijving</b>	Roetluik (visueel vastgesteld)
<b>Omgeving</b>	Binnen
<b>Primaire drager</b>	HVAC infrastructuur en uitrusting
<b>Asbestmateriaal</b>	Brandwerende afsluiting (prefab geheel) - Luik
<b>Bindmiddel van asbestmateriaal</b>	Cement
<b>Gebondenheid op basis van bindmiddel</b>	Hecht
<b>Hoeveelheid (gewicht - aantal)</b>	<ul style="list-style-type: none"><li>• 1,00 kg - 1 stuk</li></ul>
<b>Totaal gewicht</b>	1,00 kg
<b>Eenvoudig bereikbaar</b>	Ja
<b>Bevestigingswijze</b>	<ul style="list-style-type: none"><li>• Verlijmd, ingegoten, versmeerd</li></ul>
<b>Identificatiemethode</b>	<p>De asbestdeskundige beoordeelt het materiaal als asbestverdacht en dus asbesthoudend, en dit zonder monstername.</p> <p>Motivatie: De monstername brengt andere schade aan dan schade die inherent is aan de monstername.</p>
<b>Destructieve handeling voor identificatie</b>	Nee
<b>Opmerking</b>	De vermelde oppervlaktes, diktes, gewichten en volumes betreffen een beredeneerde schatting. Er worden geen rechten verleend aan deze oppervlaktes/diktes/volumes.

- Zorg voor een veilig beheer. Vermijd het beschadigen van het asbestmateriaal. Controleer de toestand jaarlijks op wijzigingen.
- Voer bijkomende staalname(s) uit.

- Eenvoudige handelingen: mag via doe-het-zelf of door werknemer(s) met opleidingsattest eenvoudige handelingen  
Het roetluikje kan voorzichtig uitgeschoven of losgebeiteld worden, extra bevochtigen om stof te voorkomen  
Standaard dragen van de nodige wegwerp beschermingsmiddelen FFP 3 masker, handschoenen en tyvec CAT III type 5-6, afwasbaar schoeisel  
Verpakken in dubbel plastic folie, luchtdicht afsluiten en afvoeren naar het containerpark als hechtgebonden asbestafval.  
Roetluik opening (houder - kader) Standaard dragen van de nodige wegwerp beschermingsmiddelen FFP 3 masker, handschoenen en tyvec CAT III type 5-6, afwasbaar schoeisel Extra bevochtigen van de

roetluikkader , beitel rondom , boven en onder voorzichtig los zonder de kader te breken , verpakken in dubbel plastic folie , luchtdicht afsluiten en afvoeren als hechtgebonden afval.

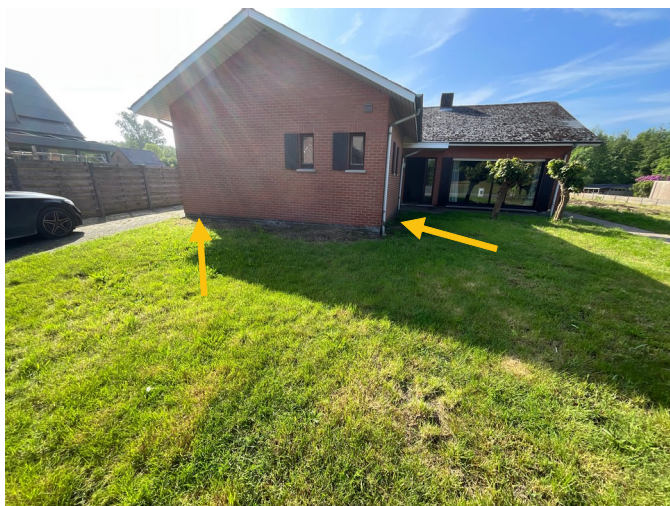
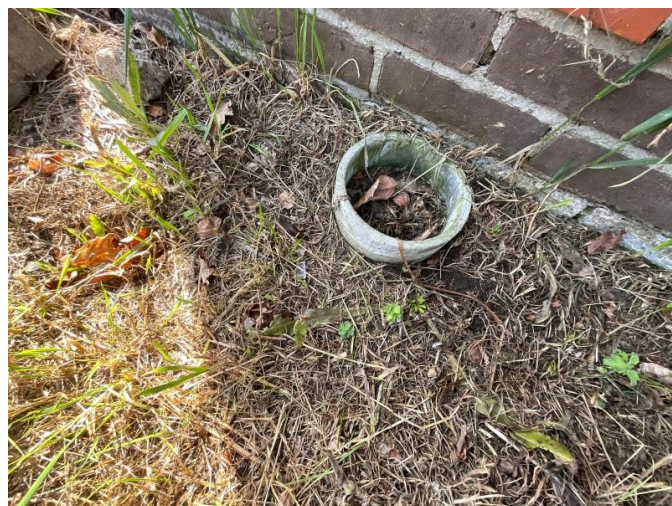
Het asbestmateriaal valt onder de mijlpaal van 2040.

Zorgvuldig beheren

Eindbeoordeling materiaalrisico	Laag materiaalrisico en/of verlaagde kans op vezelvrijgave
---------------------------------	--

Gebondenheid	Categorie 1: hechtgebonden in oorsprong
Asbestsoort (vezeltype)	Crocidoliet aanwezig
Asbestconcentratie	Laag (< 50%)
Afschermingsgraad van het gehele materiaal	Geheel of deels vrij aan de binnenlucht, maar geen contact met binnenluchtstromen
Toestand van het materiaal	Onbeschadigd, niet verweerd

Beschrijving	AC kokers (visueel vastgesteld)
Omgeving	Buiten
Primaire drager	Schacht-koker (technisch)
Asbestmateriaal	Buis, koker, leiding, pijp, doorvoer
Bindmiddel van asbestmateriaal	Cement
Gebondenheid op basis van bindmiddel	Hecht
Hoeveelheid (lengte - omtrek - dikte - aantal)	<ul style="list-style-type: none"><li>• 0,20 m - 30,00 cm - 0,50 cm - 2 stuks</li></ul>
Totaal volume	< 0,001 m <sup>3</sup>
Eenvoudig bereikbaar	Ja
Bevestigingswijze	<ul style="list-style-type: none"><li>• Verlijmd, ingegoten, versmeerd</li></ul>
Identificatiemethode	De asbestdeskundige beoordeelt het materiaal als asbesthoudend, en dit zonder monstername.
Destructieve handeling voor identificatie	Nee
Opmerking	De vermelde oppervlaktes, diktes, gewichten en volum es betreffen een beredeneerde schatting. Er worden geen rechten verleend aan deze oppervlaktes/diktes/volumes.

- Zorg voor een veilig beheer. Vermijd het beschadigen van het asbestmateriaal. Controleer de toestand jaarlijks op wijzigingen.
- Voer bijkomende staalname(s) uit.

- Eenvoudige handelingen: mag via doe-het-zelf of door werknemer(s) met opleidingsattest eenvoudige handelingen  
EH via doe-het zelf.

De buis kan voorzichtig rondom losgebeiteld worden (zonder deze te breken) , extra bevochtigen om stof te voorkomen Standaard dragen van de nodige wegwerp beschermingsmiddelen FFP 3 masker , handschoenen en tyvec CAT III type 5-6 , afwasbaar schoeisel

Bij de gemeente/containerpark afsluitzakken halen om dubbel in te pakken , sluit luchtdicht af en breng naar het plaatselijk containerpark als hechtgebonden asbestafval. Voor hechtgebonden toepassingen: Bij verwijdering door doe-het-zelf moet men dit afval dubbel en luchtdicht verpakt aandienen bij het gemeentelijk recyclagepark. Men raadpleegt best op voorhand de voorwaarden van het recyclagepark. Zie ook link Zie <https://ovam.vlaanderen.be/wie-mag-wat-verwijderen>

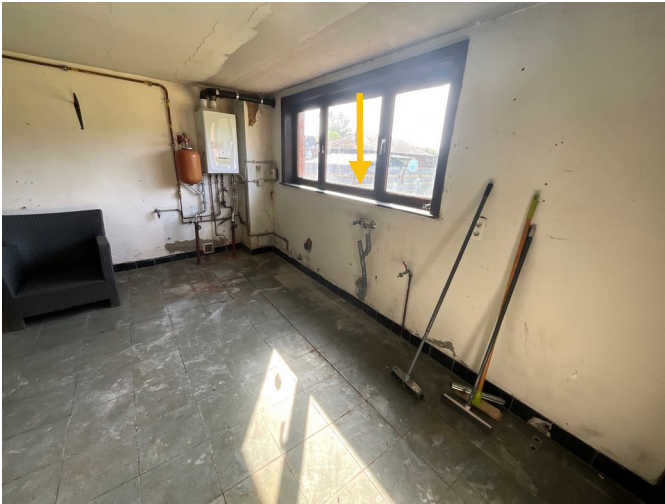
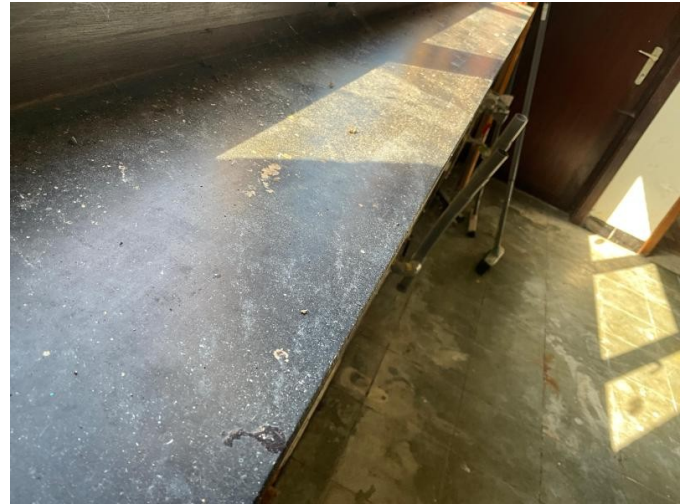
Het asbestmateriaal valt onder de mijlpaal van 2040.

Zorgvuldig beheren

Beschrijving	Venstertablet raam garage (massal)
Omgeving	Binnen
Primaire drager	Wandopening verticaal (raam, deur, ...)
Asbestmateriaal	Plaat, paneel, tablet - Type Massal
Bindmiddel van asbestmateriaal	Cement
Gebondenheid op basis van bindmiddel	Hecht
Hoeveelheid (oppervlakte - dikte - aantal)	• 0,60 m <sup>2</sup> - 1,00 cm - 1 stuk
Totaal volume	0,006 m <sup>3</sup>
Eenvoudig bereikbaar	Ja
Bevestigingswijze	• Verlijmd, ingegoten, versmeerd
Identificatiemethode	<p>De asbestdeskundige beoordeelt het materiaal als asbestverdacht en dus asbesthoudend, en dit zonder monstername.</p> <p>Motivatie: De monstername brengt andere schade aan dan schade die inherent is aan de monstername.</p>
Destructieve handeling voor identificatie	Nee
Opmerking	<p>Visueel verdacht beschouwd.</p> <p>Aantal stuks 1</p> <p>De vermelde oppervlaktes, diktes, gewichten en volumes betreffen een beredeneerde schatting. Er worden geen rechten verleend aan deze oppervlaktes/diktes/volumes.</p>

- Zorg voor een veilig beheer. Vermijd het beschadigen van het asbestmateriaal. Controleer de toestand jaarlijks op wijzigingen.
- Voer bijkomende staalname(s) uit.

- Eenvoudige handelingen: mag via doe-het-zelf of door werknemer(s) met opleidingsattest eenvoudige handelingen  
EH via doe-het zelf : De dorpels of tabletten kunnen voorzichtig losgebeiteld worden, zonder de toepassing zelf te breken , extra bevochtigen om stof te voorkomen Standaard dragen van de nodige wegwerp beschermingsmiddelen FFP 3 masker , handschoenen en tyvec CAT III type 5-6 , afwasbaar schoeisel Verpakken in dubbel plastic folie , sluit luchtdicht af en afvoeren naar het containerpark als hechtgebonden asbestafval. Voor hechtgebonden toepassingen: Bij verwijdering door doe-het-zelf moet men dit afval dubbel en luchtdicht verpakt aandienen bij het gemeentelijk recyclagepark. Men raadpleegt best op voorhand de voorwaarden van het recyclagepark. Zie ook link Zie <https://ovam.vlaanderen.be/wie-mag-wat-verwijderen> <https://ovam.vlaanderen.be/voorzorgsmaatregelen-bij-asbestverwijdering> <https://ovam.vlaanderen.be/asbestafval-afvoeren> Zie ook wetgevend kader (website van de OVAM en CODEX boek VI titel 3). <http://werk.belgie.be/sites/default/files/content/documents/Welzijn%20op%20het>

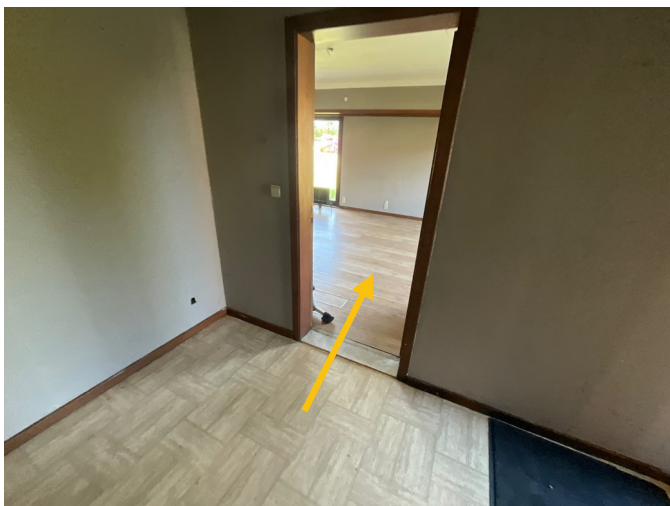
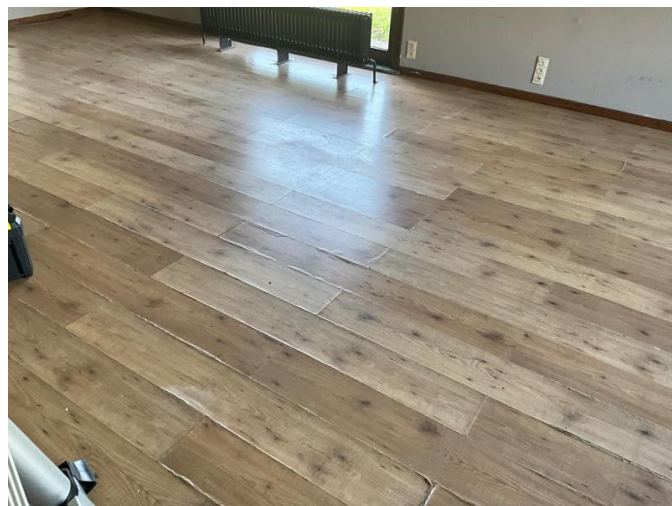
## Fiche 8: Laminaatvloer living

Basis voor advies	De asbestdeskundige beoordeelt het materiaal als niet-asbestverdacht.
Primaire drager	Vloer

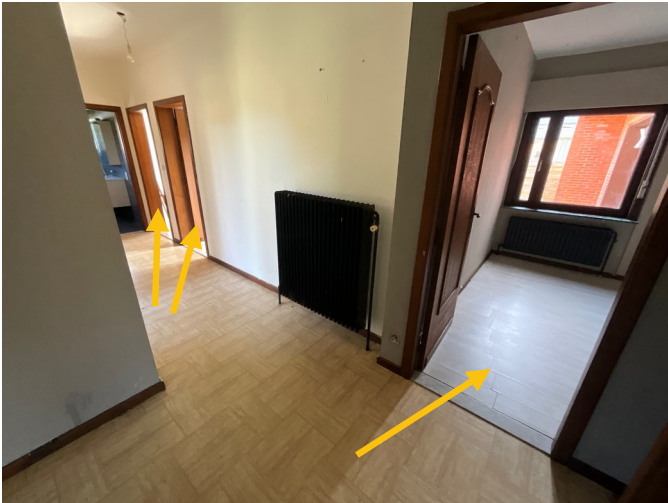
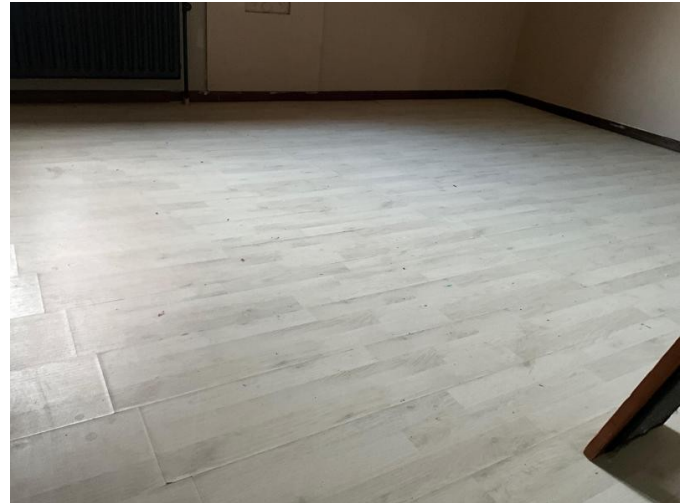
Basis voor advies	De asbestdeskundige beoordeelt het materiaal als niet-asbestverdacht.
Primaire drager	Vloer

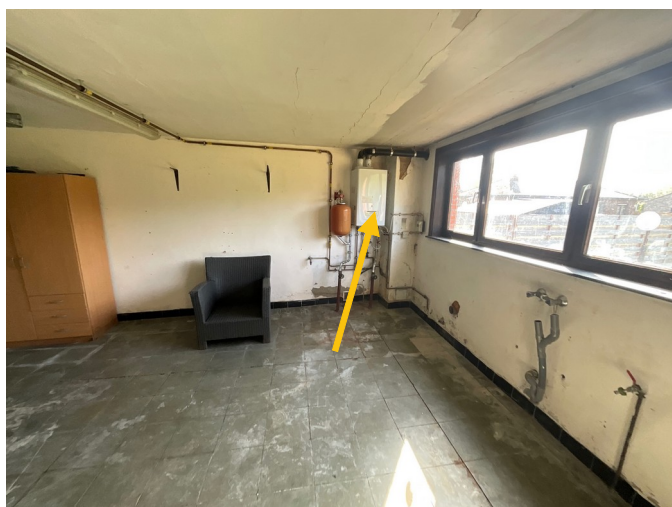
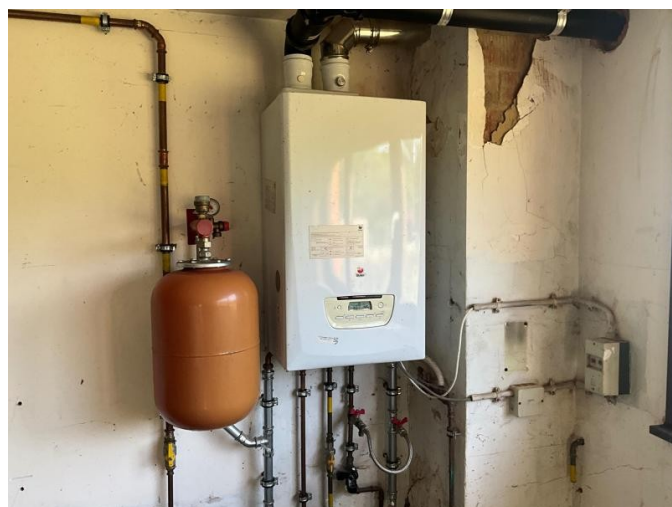
### Fiche 20: CV Ketel niet verdacht

Beschrijving	Notitie	Terug te vinden op plannen
Fiche 20: CV Ketel niet verdacht	De CV ketel werd gecontroleerd( bwj ) en is niet asbest verdacht geen risico bouwjaar.	Plan 1.3: Grondplan glv
Fiche 21: Leidingisolatie: niet verdacht	De thermische isolatie is visueel als niet-asbestverdacht beoordeeld.	Plan 1.8: Kelder kropstraat
Fiche 22: Kit niet verdacht (visueel vastgesteld)	De gebruikte siliconen kit is niet asbestverdacht	Plan 1.4: Grondplan glv
