Asbestinventarisatetest

Heidestraat 172, 3581 Beringen

Attestnummer : 20260625-000143.000

Uitgegeven op : 25.06.2026

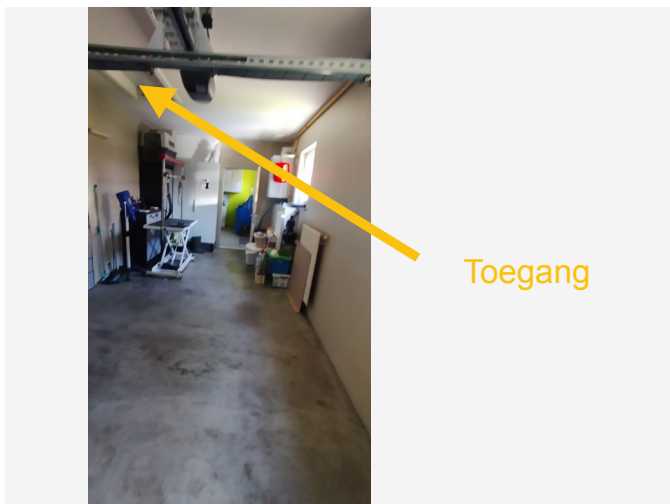
Permanente beperking

Reden: de inspectieruimte is lager dan 1,5 m

Uitleg van de asbestdeskundige: In het inspectieprotocol behoort een ruimte lager dan 1,5 m niet tot het onderzoek, echter kon via de toegang van de zolder het onderdak worden gecontroleerd

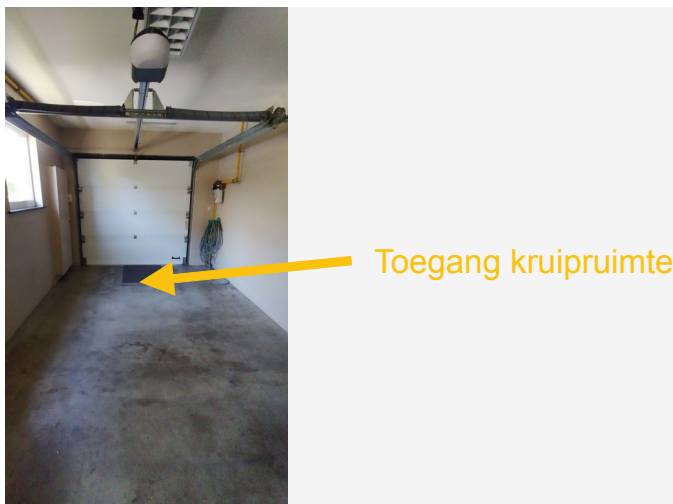
Permanente beperking

Reden: de inspectieruimte is lager dan 1,5 m

Uitleg van de asbestdeskundige: In het inspectieprotocol behoort een ruimte lager dan 1,5 m niet tot het onderzoek.

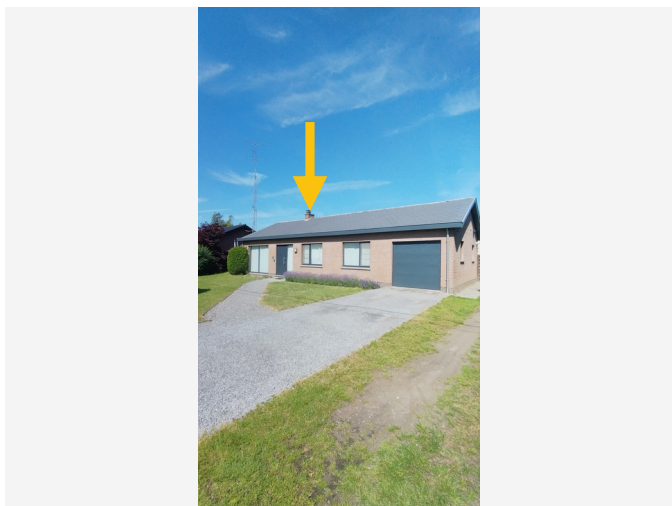
Tijdelijke beperking

Reden: Het te onderzoeken materiaal situeert zich hoger dan 3,50 m te rekenen vanaf een veilige ondergrond

Uitleg van de asbestdeskundige: Bij werken (dak of reiniging schouw) kan een stelling geplaatst worden, het is niet duidelijk of er asbestverdachte materialen aanwezig zijn in/rond de schouw.

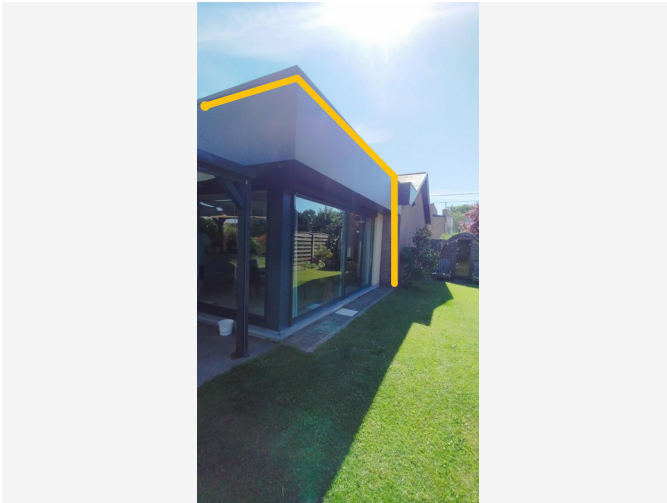
Uitgesloten van inspectie

Bouwjaar: 2005

Constructies gebouwd vanaf 2001 moeten niet onderzocht worden

Opmerking	De aanbouw van de woning dateert van het bwj 2005, de bewijstukken bevinden zich in de bijlage.
------------------	---

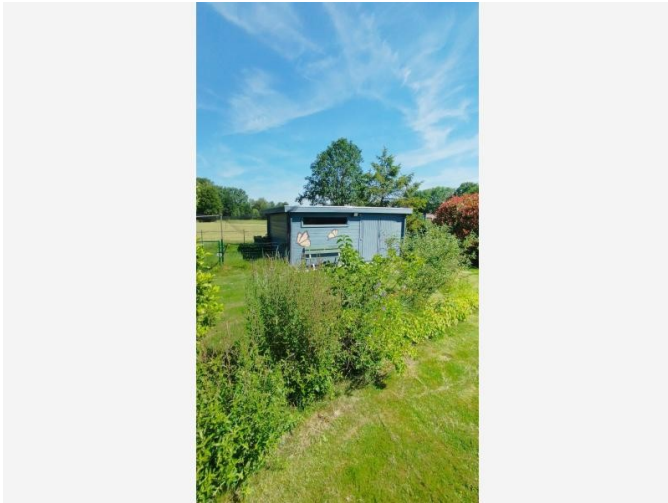
Uitgesloten van inspectie

Bouwjaar: 2012

Constructies gebouwd vanaf 2001 moeten niet onderzocht worden

Opmerking	De constructies in de tuin konden worden uitgesloten aan de hand van lcuhtfoto's via geopuntvlaanderen, de bewijstukken bevinden zich in de bijlage.
------------------	--

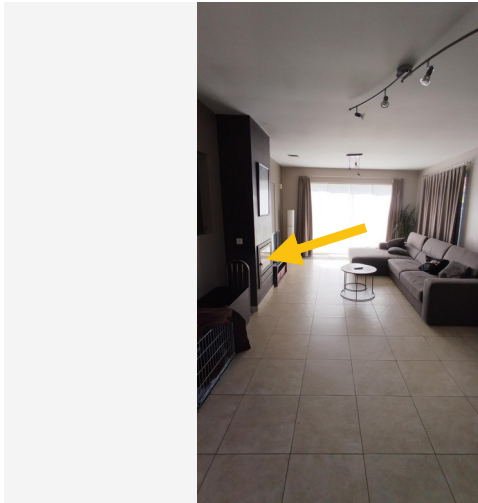
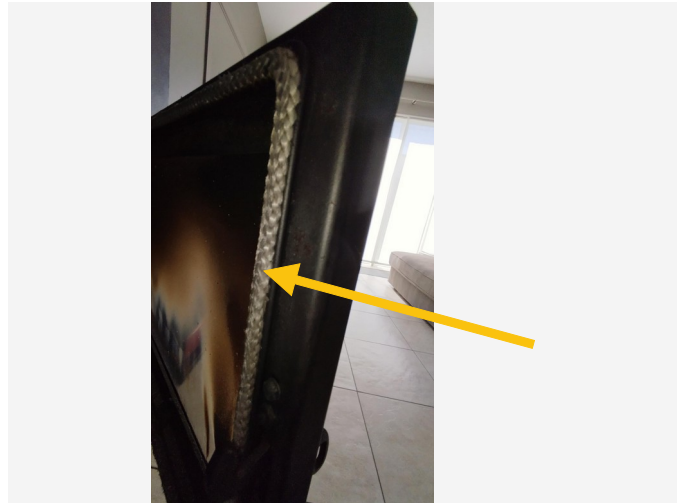
Informatie over een niet-asbestverdacht materiaal

Het koord werd visueel herkend als een synthetische koord en is niet asbesthoudend.

Basis voor advies	De asbestdeskundige beoordeelt het materiaal als niet-asbestverdacht.
Primaire drager	Ruimteverwarming

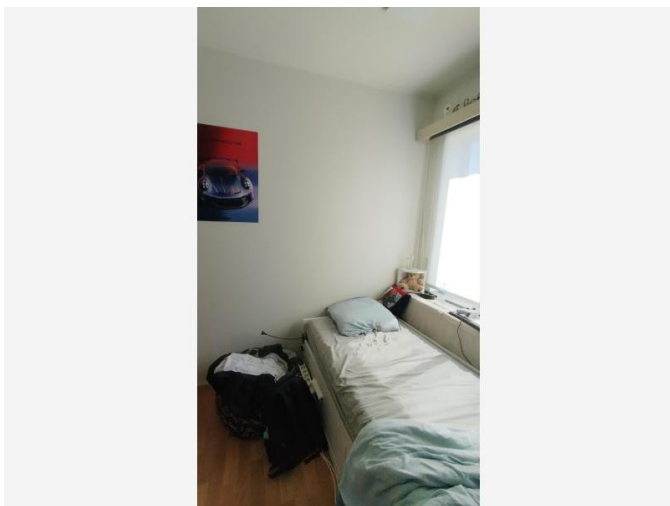
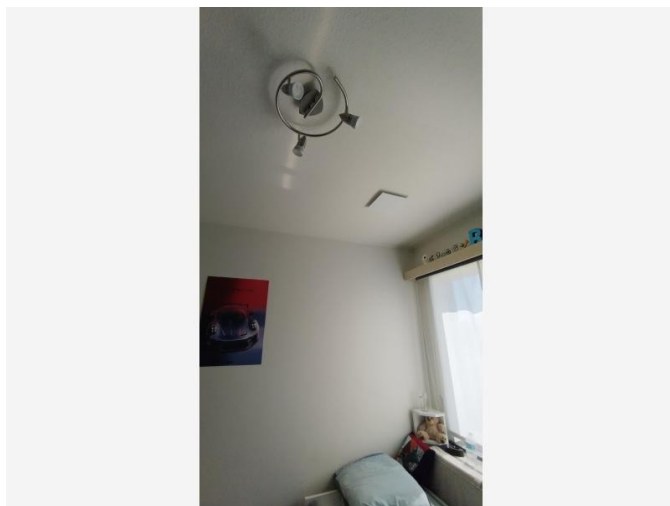
Informatie over een niet-asbestverdacht materiaal

Alle Plafonds zijn afgewerkt met valse plafonds in plaatmateriaal. Het is niet duidelijk of er pleisterwerk of ander verdacht asbestmateriaal aanwezig is achter / op deze valse plafonds, het is aangewezen om bijkomend onderzoek uit te voeren bij werken. Zonder destructieve handeling is het niet mogelijk om na te gaan of er asbesthoudende materialen aanwezig zijn achter de plafond afwerking. Als bij sloop of renovatie blijkt dat er achter deze plafonds nog pleisterwerk of asbest verdachte toepassingen aanwezig zijn, moet dit bemonsterd worden.

Basis voor advies	Beoordeling op basis van expertise, zonder een vaststelling door de asbestdeskundige.
-------------------	---

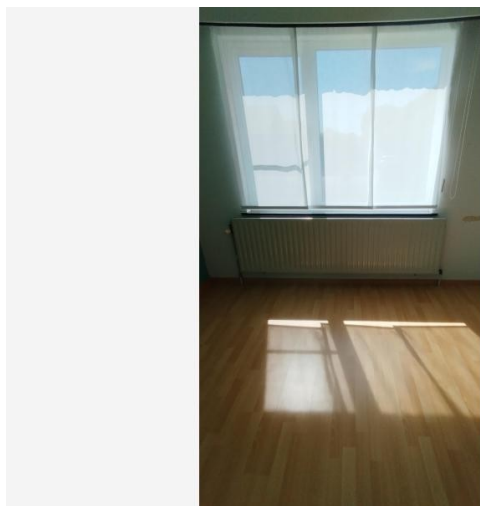
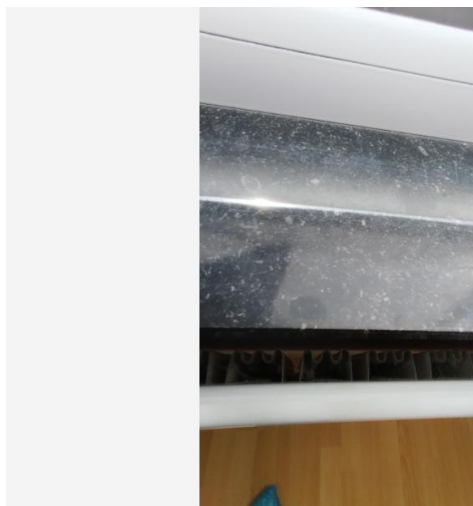
Informatie over een niet-asbestverdacht materiaal

De raamtabletten en deurdorpels werden gecontroleerd en zijn niet asbestverdacht.

Basis voor advies	De asbestdeskundige beoordeelt het materiaal als niet-asbestverdacht.
--------------------------	---

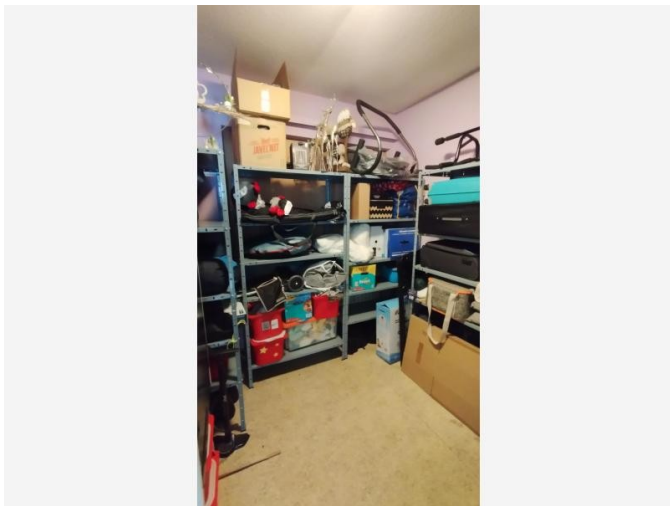
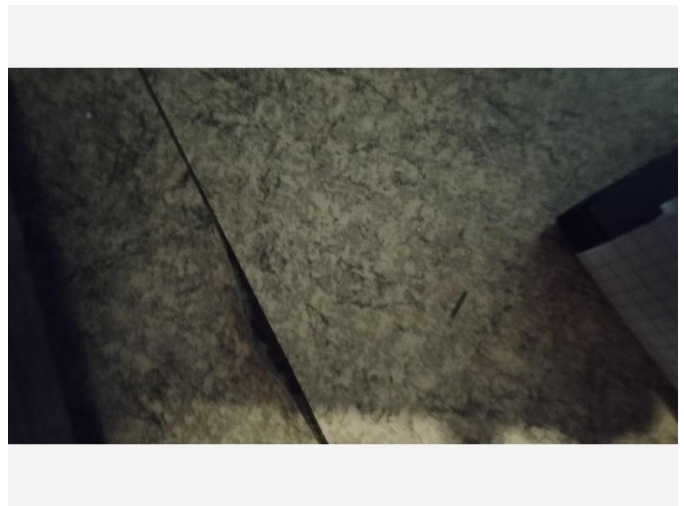
Informatie over een niet-asbestverdacht materiaal

Volgens expertise kunnen we deze vinyl als niet asbest verdacht beschouwen (soepel en flexibel van structuur.) (onderkant met jute/koord) Het is niet gekend wat eronder bevindt extra controle aangewezen bij vloer werken.

Basis voor advies	De asbestdeskundige beoordeelt het materiaal als niet-asbestverdacht.
--------------------------	---

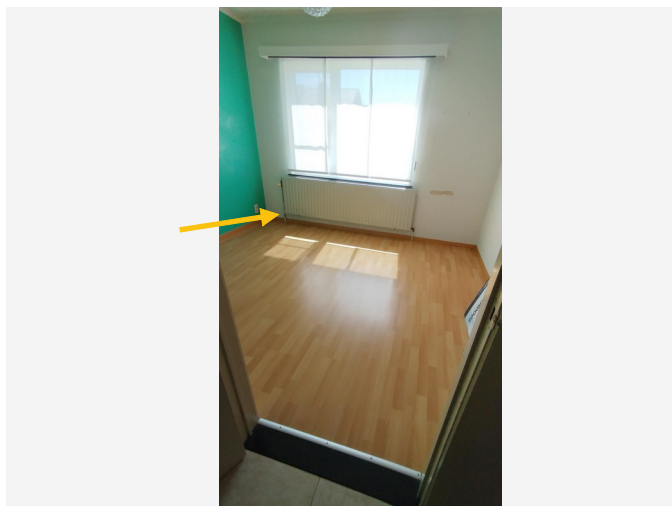
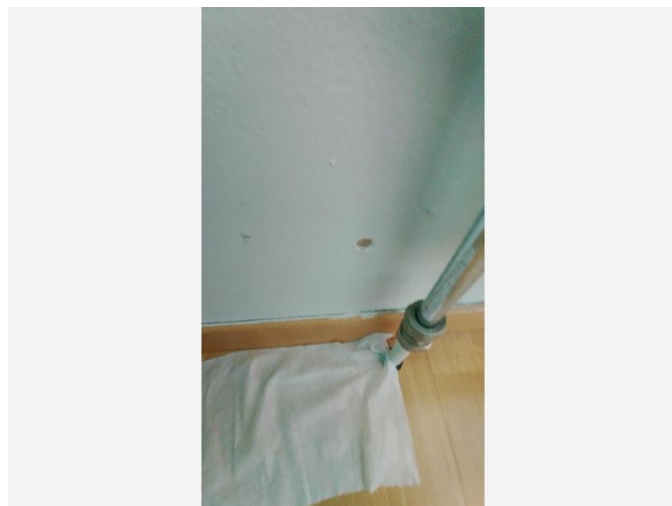
Conclusie

Geen asbest

#	Type	Referentie	Resultaat
10.1	Mengmonster	Muren	Geen asbest

Beschrijving	Muurpleister
Omgeving	Binnen
Primaire drager	Binnenwand
Bindmiddel van materiaal	Gips - kalk
Gebondenheid op basis van bindmiddel	Niet-hechtgebonden
Hoeveelheid (oppervlakte - dikte - aantal)	• 290,00 m ² - 1,50 cm - 1 stuk
Totaal volume	4,35 m ³
Identificatiemethode	Een monstername door de asbestdeskundige met laboanalyse door een asbestlabo.
Destructieve handeling voor identificatie	Nee
Opmerking	<p>Volgens het inspectieprotocol is een monstername van het pleisterwerk verplicht om dit te identificeren als niet-asbesthoudend.</p> <p>Locatie staalnames: individuele ruimte: slaapkamer, berging/ stookplaats: garage</p> <p>Locatie geen staalname : natte ruimte's= uitsluiting 2005, traphal : Niet aanwezig</p> <p>De vermelde oppervlaktes en volumes betreffen een beredeneerde schatting. Er worden geen rechten verleend aan deze oppervlaktes/volumes. De dikte is een schatting die voorkomt uit de monsterplaatsen en is daarom niet altijd representatief.</p>

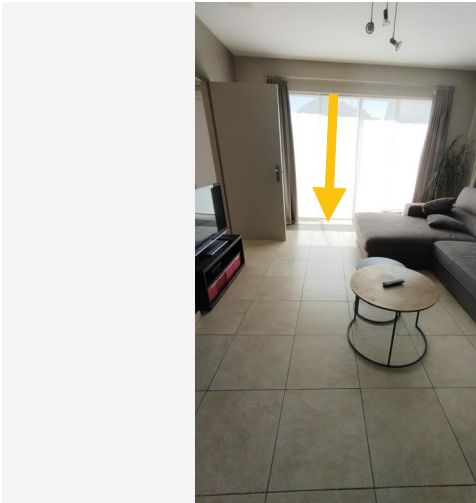
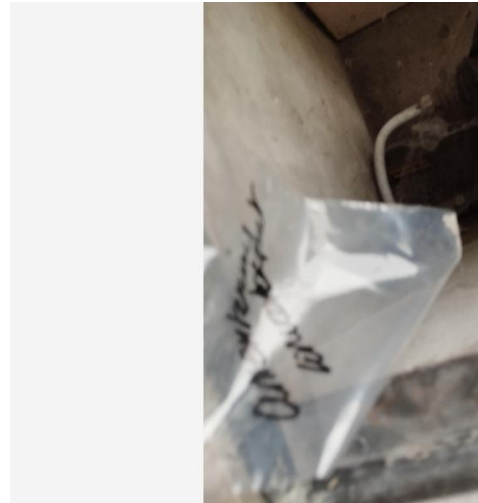
Conclusie

Geen asbest

#	Type	Referentie	Resultaat
11.1	Mengmonster	cementering convectorput	Geen asbest

Beschrijving	Cementering (convectorput - woonkamer)
Omgeving	Binnen
Primaire drager	HVAC infrastructuur en uitrusting
Bindmiddel van materiaal	Cement
Gebondenheid op basis van bindmiddel	Hecht
Hoeveelheid (gewicht - aantal)	<ul style="list-style-type: none">• 100,00 kg - 1 stuk
Totaal gewicht	100,00 kg
Identificatiemethode	Een monstername door de asbestdeskundige met laboanalyse door een asbestlabo.
Destructieve handeling voor identificatie	Nee
Opmerking	<p>De vermelde oppervlaktes en volumes betreffen een beredeneerde schatting. Er worden geen rechten verleend aan deze oppervlaktes/volumes. De dikte is een schatting die voorkomt uit de monsterplaatsen en is daarom niet altijd representatief.</p> <p>(staal genomen van twee plaatsen)</p>
