Asbestinventarisatetest

Arendstraat 33, 2400 Mol

Attestnummer : 20260701-000354.000

Uitgegeven op : 01.07.2026

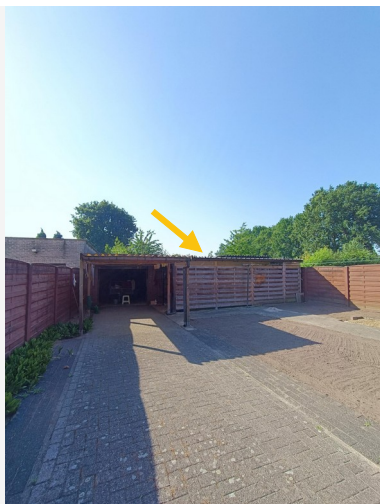
| Opmerking | mosgroei is matig beschadigd |

| Identificatiemethode | <p>De asbestdeskundige beoordeelt het materiaal als asbestverdacht en dus asbesthoudend, en dit zonder monstername.</p> <p>Motivatie: De monstername brengt andere schade aan dan schade die inherent is aan de monstername.</p> |

- Verwijder dit asbestmateriaal zo snel mogelijk. Volg de toestand goed op.
- Hemelwater dat afspoelt van asbestcement daken of gevels kan asbestdeeltjes bevatten. Gebruik het enkel voor gesloten circuits (bv. spoelen toiletten). Reinig na het vervangen van het dak of de gevel de dakgoten en regenwaterput of -ton om asbesthoudend sediment of slib te verwijderen
- Voer bijkomende staalname(s) uit.

- Eenvoudige handelingen: mag via doe-het-zelf of door werknemer(s) met opleidingsattest eenvoudige handelingen
EH via doe-het zelf Standaard dragen van de nodige wegwerp beschermingsmiddelen FFP 3 masker , handschoenen en tyvec CAT III type 5-6 , afwasbaar schoeisel Indien mogelijk de ondervloer afdekken , golfplaten voorzichtig verwijderen, extra fixeren, niet breken , niet gooien, onmiddellijk dubbel verpakken , luchtdicht afsluiten of voorzichtig in container met asbest bag plaatsen. Voldoende benevelen/bevochtigen tijdens de duur van de werken. Indien golfplaten in slechte staat zijn en kans bestaat op breken : Eenvoudige handeling opgeleid personeel , alle werknemer(s) moeten wel beschikken over een opleidingsattest eenvoudige handelingen 8u Voor hechtgebonden toepassingen: Bij verwijdering door doe-het-zelf moet men

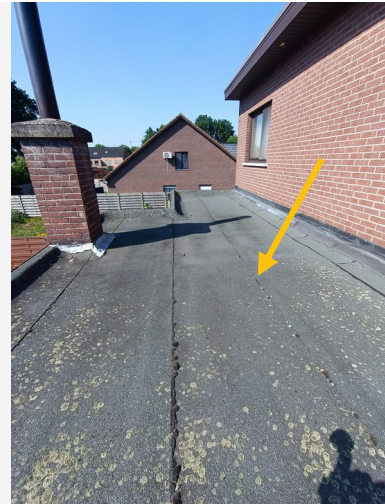
| Identificatiemethode | <p>De asbestdeskundige beoordeelt het materiaal als asbestverdacht en dus asbesthoudend, en dit zonder monstername.</p> <p>Motivatie: De monstername brengt andere schade aan dan schade die inherent is aan de monstername.</p> |
| Opmerking | <p>Volgens het inspectieprotocol is een monstername van roofing verplicht om dit te identificeren als niet-asbesthoudend. Een monstername van het plat dak van de achterbouw is echter niet mogelijk wegens kans op lekkage.</p> <p>De dakbedekking van de garage was niet bereikbaar voor veilige staalname.</p> <p>De toepassing wordt in de databank als asbestverdacht beschouwd. Mogelijks kunnen er ook asbestverdachte onderlagen aanwezig zijn. Het is aangewezen om extra controle uit te voeren bij eventuele renovatiewerken. De vermelde oppervlaktes, diktes en volumes betreffen een beredeneerde schatting. Er worden geen rechten verleend aan deze oppervlaktes/diktes/volumes.</p> |

Mag en wil uzelf verwijderen: Zorg er dan voor dat: -u zich vooraf goed informeert op www.asbestinfo.be -u zich beschermt met een FFP3 mondmasker, wegwerphandschoenen, wegwerpoveral Cat III type 5-6, afspoelbaar schoeisel -er geen minderjarigen of derden aanwezig zijn -u beschikt over PE-folie en zakken om loskomende deeltjes en het afval op te vangen en te verpakken -u beschikt over een vernevelaar (water) of fixeermiddel om het abestmateriaal te bevochtigen tijdens de volledige duur van de werken -u weet hoe u asbestmateriaal veilig kan demonteren zonder stof of breuken -u beschikt over natte doeken om eventuele resten en stof weg te nemen

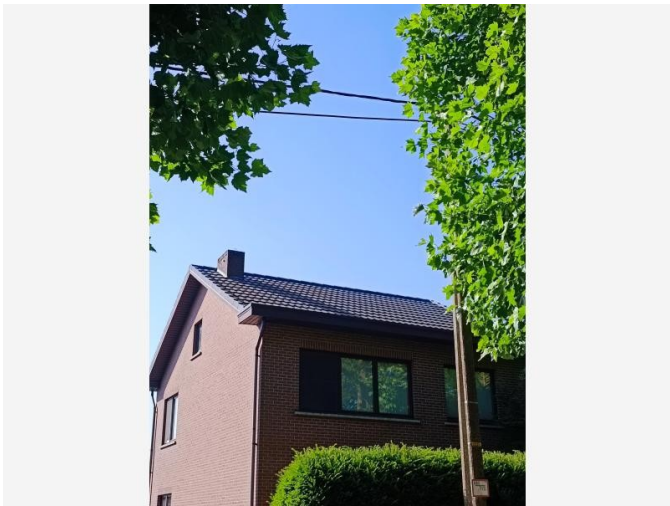
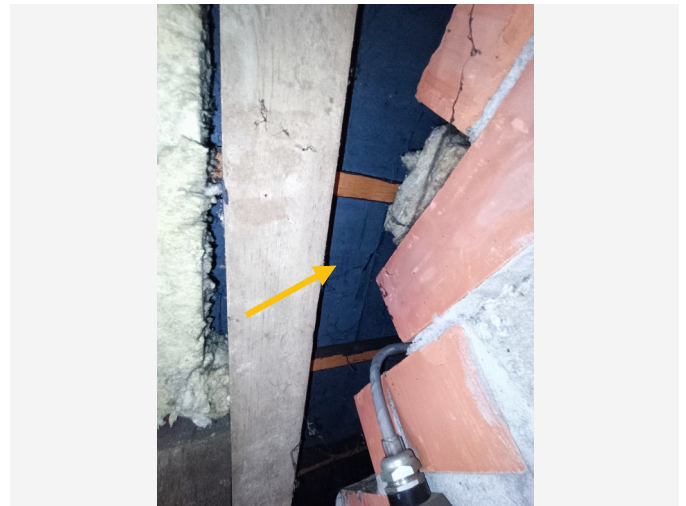
| Identificatiemethode | <p>De asbestdeskundige beoordeelt het materiaal als asbestverdacht en dus asbesthoudend, en dit zonder monstername.</p> <p>Motivatie: De monstername brengt andere schade aan dan schade die inherent is aan de monstername.</p> |
| Opmerking | <p>De leien zijn visueel en volgens expertise als asbestverdacht beschouwd. Er kon geen staal genomen worden zonder beschadigen van de toepassing.</p> <p>De leien zijn aan de buitenzijde bedekt door het metaal plaatwerk overzetsdak.</p> <p>De vermelde oppervlaktes, diktes en volumes betreffen een beredeneerde schatting. Er worden geen rechten verleend aan deze oppervlaktes/diktes/volumes.</p> |

Standaard dragen van de nodige wegwerp beschermingsmiddelen FFP 3 masker, handschoenen en tyvec CAT III type 5-6, afwasbaar schoeisel Indien mogelijk de ondervloer afdekken, leien voorzichtig verwijderen, extra fixeren, niet breken, niet gooien, onmiddellijk verpakken of voorzichtig in container met asbest bag plaatsen. Voldoende benevelen/bevochtigen tijdens de duur van de werken. Gebruik geen stortkokers. Voor hechtgebonden toepassingen: Bij verwijdering door doe-het-zelf moet men dit afval dubbel en luchtdicht verpakt aandienen bij het gemeentelijk recyclagepark. Men raadpleegt best op voorhand de voorwaarden

-er geen minderjarigen of derden aanwezig zijn -u beschikt over PE-folie en zakken om loskomende deeltjes en het afval op te vangen en te verpakken -u beschikt over een vernevelaar (water) of fixeermiddel om het abestmateriaal te bevochtigen tijdens de volledige duur van de werken -u weet hoe u asbestmateriaal veilig kan demonteren zonder stof of breuken -u beschikt over natte doeken om eventuele resten en stof weg te nemen.

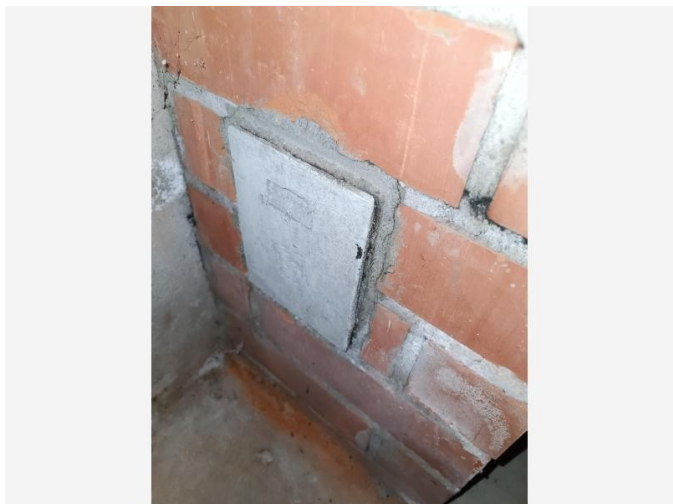
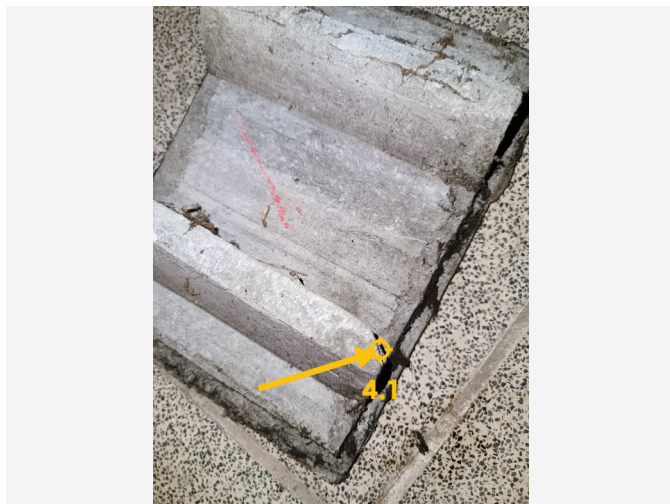
| Opmerking | <p>Verdachte toepassing werd bemonsterd ter controle.</p> <p>De vermelde oppervlaktes, diktes, gewichten en volumes betreffen een bereedeneerde schatting. Er worden geen rechten verleend aan deze oppervlaktes/diktes/volumes.</p> |

- Eenvoudige handelingen: mag via doe-het-zelf of door werknemer(s) met opleidingsattest eenvoudige handelingen
Het roetluikje kan voorzichtig uitgeschoven of losgebeiteld worden , extra bevochtigen om stof te voorkomen

Roetluik opening (houder - kader) Standaard dragen van de nodige wegwerp beschermingsmiddelen FFP 3 masker , handschoenen en tyvec CAT III type 5-6 , afwasbaar schoeisel Extra bevochtigen van de

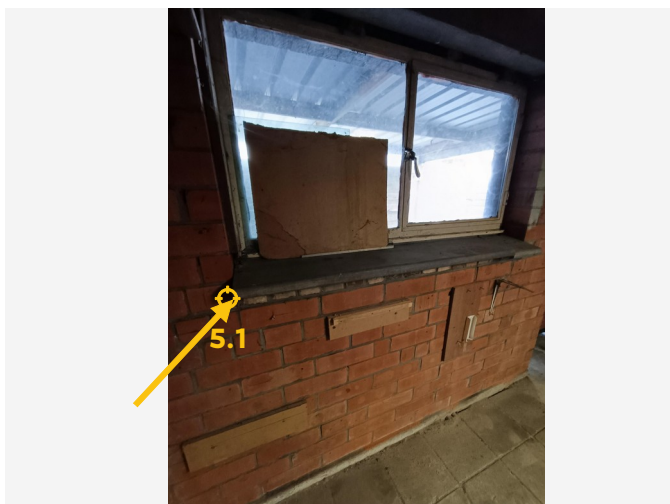
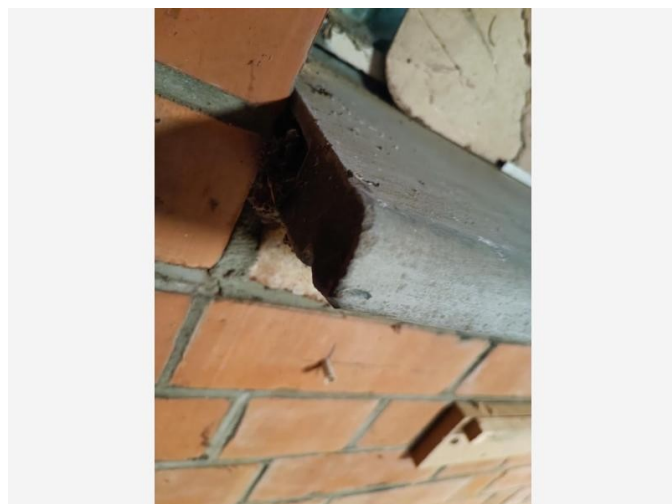
| Opmerking | <p>De vensterdorpel is visueel als asbestverdacht herkend. Staalname ter controle.</p> <p>De vermelde oppervlaktes, diktes, gewichten en volumes betreffen een beredeneerde schatting. Er worden geen rechten verleend aan deze oppervlaktes/diktes/volumes.</p> |

- Eenvoudige handelingen: mag via doe-het-zelf of door werknemer(s) met opleidingsattest eenvoudige handelingen
EH via doe-het zelf : De dorpels of tabletten kunnen voorzichtig losgebeiteld worden, zonder de toepassing zelf te breken , extra bevochtigen om stof te voorkomen Standaard dragen van de nodige wegwerp beschermingsmiddelen FFP 3 masker , handschoenen en tyvec CAT III type 5-6 , afwasbaar schoeisel Verpakken in dubbel plastic folie , sluit luchtdicht af en afvoeren naar het containerpark als hechtgebonden asbestafval. Voor hechtgebonden toepassingen: Bij verwijdering door doe-het-zelf moet men dit afval dubbel en luchtdicht verpakt aandienen bij het gemeentelijk recyclagepark. Men raadpleegt best op voorhand de voorwaarden van het recyclagepark. Zie ook link Zie <https://ovam.vlaanderen.be/wie-mag-wat-verwijderen> <https://ovam.vlaanderen.be/voorzorgsmaatregelen-bij-asbestverwijdering> <https://ovam.vlaanderen.be/asbestafval-afvoeren> Zie ook wetgevend kader (website van de OVAM en CODEX boek VI titel 3). [http://werk.belgie.be/sites/default/files/content/documents/Welzijn op het](http://werk.belgie.be/sites/default/files/content/documents/Welzijn%20op%20het)

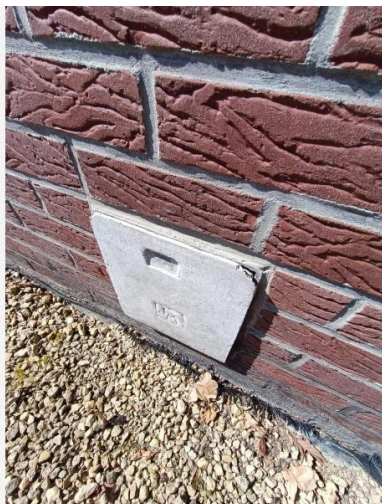
| Opmerking | <p>Verdachte cement toepassing werd bemonsterd ter controle.</p> <p>De vermelde oppervlaktes, diktes, gewichten en volumes betreffen een beredeneerde schatting. Er worden geen rechten verleend aan deze oppervlaktes/diktes/volumes.</p> |

- Eenvoudige handelingen: mag via doe-het-zelf of door werknemer(s) met opleidingsattest eenvoudige handelingen
Het roetluikje kan voorzichtig uitgeschoven of losgebeiteld worden, extra bevochtigen om stof te voorkomen. Standaard dragen van de nodige wegwerp beschermingsmiddelen FFP 3 masker, handschoenen en tyvec CAT III type 5-6, afwasbaar schoeisel. Verpakken in dubbel plastic folie, luchtdicht afsluiten en afvoeren naar het containerpark als hechtgebonden asbestafval. Voor hechtgebonden toepassingen: Bij verwijdering door doe-het-zelf moet men dit afval dubbel en luchtdicht verpakt aandienen bij het gemeentelijk recyclagepark. Men raadpleegt best op voorhand de voorwaarden van het recyclagepark. Zie ook link Zie <https://ovam.vlaanderen.be/wie-mag-wat-verwijderen>
<https://ovam.vlaanderen.be/voorzorgsmaatregelen-bij-asbestverwijdering>
<https://ovam.vlaanderen.be/asbestafval-afvoeren> Zie ook wetgevend kader (website van de OVAM en CODEX boek VI titel 3). [http://werk.belgie.be/sites/default/files/content/documents/Welzijn op het werk/Regelgeving/Codex boek VI titel 3 Asbest.pdf](http://werk.belgie.be/sites/default/files/content/documents/Welzijn%20op%20het%20werk/Regelgeving/Codex%20boek%20VI%20titel%203%20Asbest.pdf) methodiek verwijderingsmethodes worden achteraan in het attest verder toegelicht

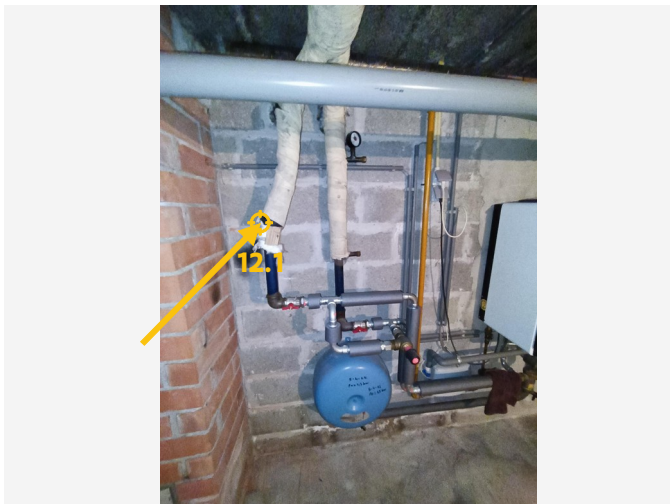
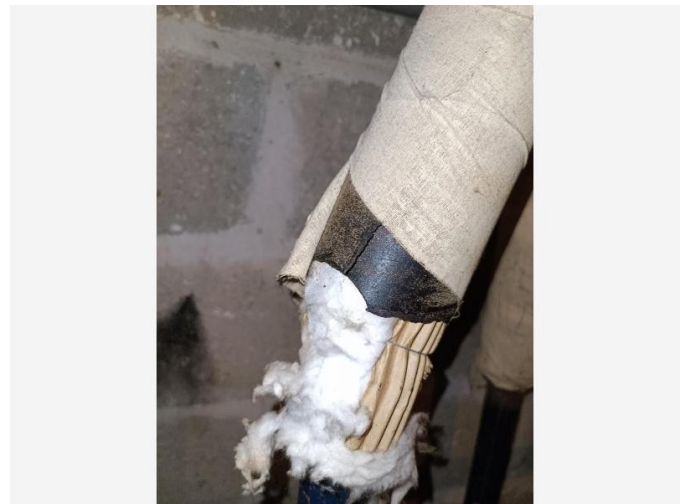
Fiche 12: Bitumen leidingisolatie

| Opmerking | <p>Rondom de leidingisolatie is een bitumen lap aangebracht. Deze werd bemonster ter controle.</p> <p>De vermelde oppervlaktes en volumes betreffen een beredeneerde schatting. Er worden geen rechten verleend aan deze oppervlaktes/volumes. De dikte is een schatting die voorkomt uit de monsterplaatsen en is daarom niet altijd representatief.</p> |

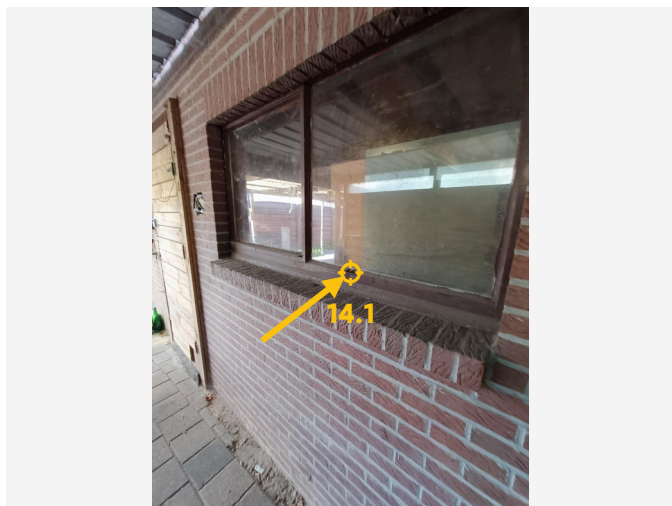
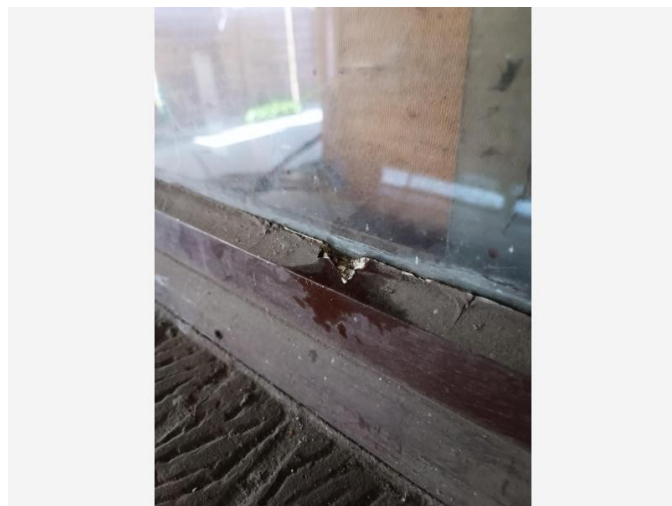
Fiche 14: Stopverf raamwerk garage

| Opmerking | <p>Verdachte stopverf werd bemonsterd ter controle.</p> <p>Hoeveelheden betreft +/- 9 lm</p> <p>Het gewicht en lm is een bereedeneerde schatting. Er worden geen rechten verleend aan deze oppervlaktes. De dikte is een schatting die voorkomt uit de monsterplaatsen en is daarom niet altijd representatief.</p> |

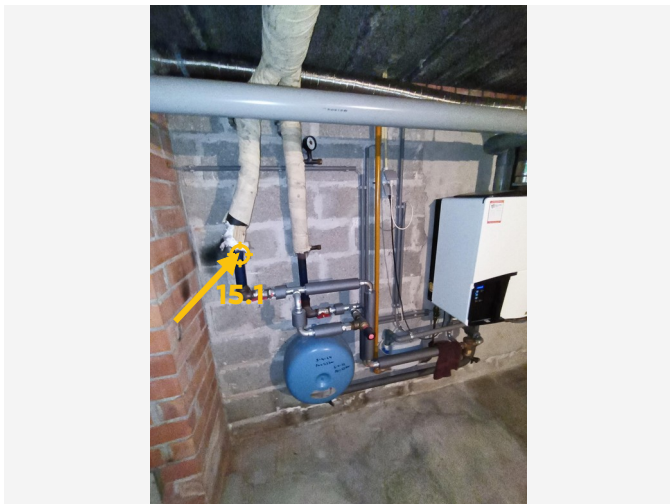
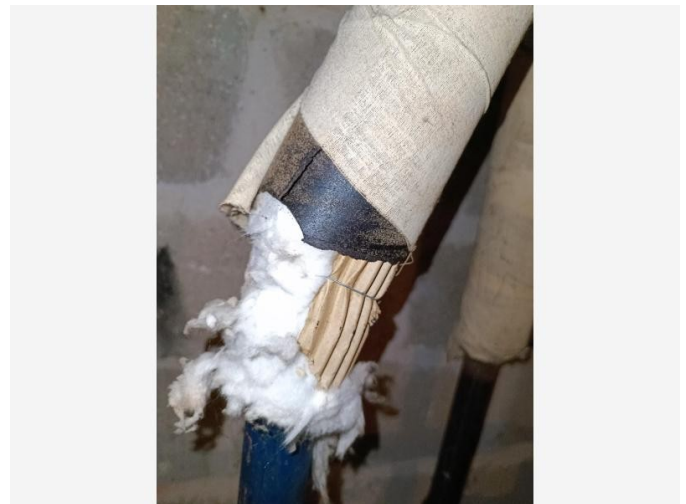
| Opmerking | <p>Rondom de leidingisolatie is geribbelde karton aangebracht. Deze werd bemonster ter controle.</p> <p>De vermelde oppervlaktes en volumes betreffen een beredeneerde schatting. Er worden geen rechten verleend aan deze oppervlaktes/volumes. De dikte is een schatting die voorkomt uit de monsterplaatsen en is daarom niet altijd representatief.</p> |

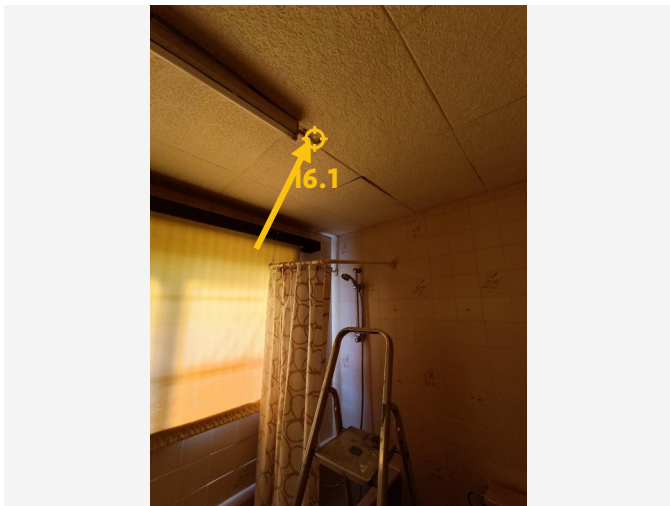
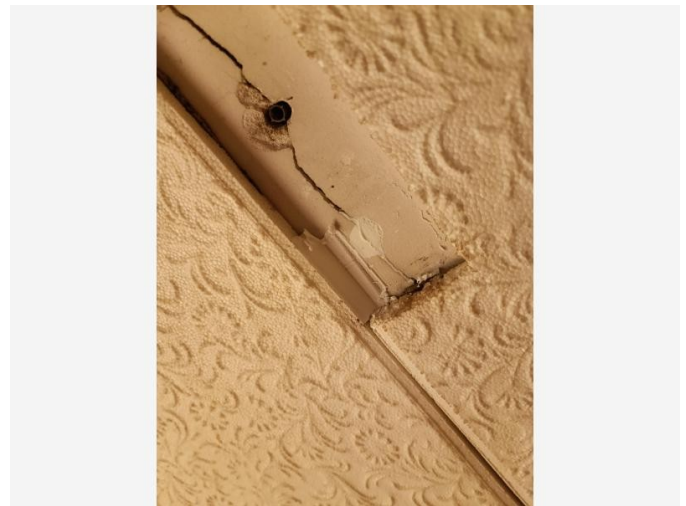
| Opmerking | <p>Volgens het inspectieprotocol is een monstername van het pleisterwerk verplicht om dit te identificeren als niet-asbesthoudend.</p> <p>Locatie staalnames: individuele ruimte: Slaapkamer zuidoost / natte ruimte: badkamer / stookplaats: NVT; geen pleisterwerk in kelder / traphal: Gelijkvloers</p> <p>De vermelde oppervlaktes en volumes betreffen een beredeneerde schatting. Er worden geen rechten verleend aan deze oppervlaktes/volumes. De dikte is een schatting die voorkomt uit de monsterplaatsen en is daarom niet altijd representatief.</p> |

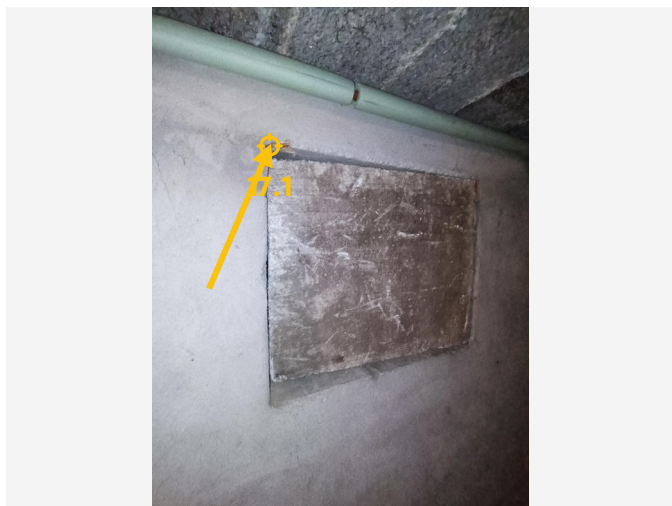
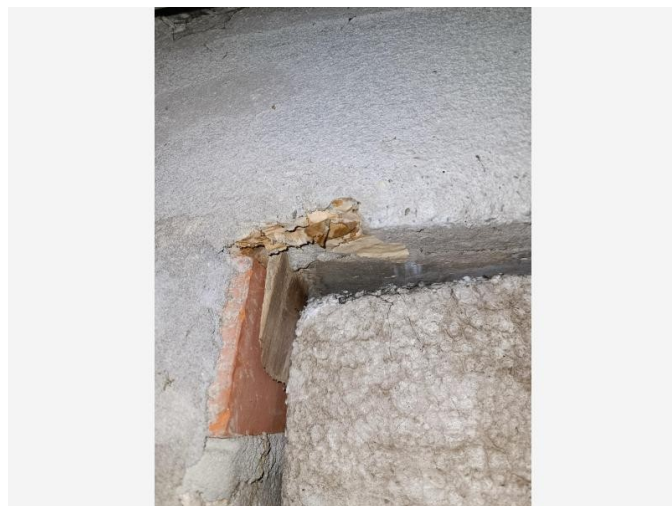
| Opmerking | <p>De vermelde oppervlaktes en volumes betreffen een beredeneerde schatting. Er worden geen rechten verleend aan deze oppervlaktes/volumes. De dikte is een schatting die voorkomt uit de monsterplaatsen en is daarom niet altijd representatief.</p> <p>(staal genomen van twee plaatsen)</p> |

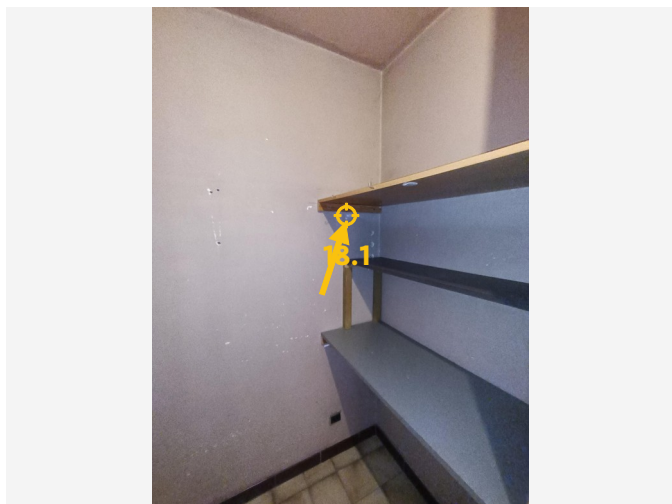
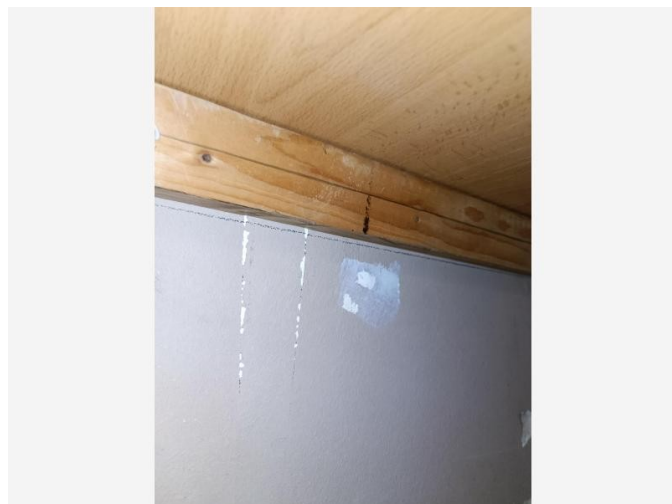
| Opmerking | <p>Volgens het inspectieprotocol is een monstername van het pleisterwerk verplicht om dit te identificeren als niet-asbesthoudend.</p> <p>Locatie staalnames: individuele ruimte: Berging / natte ruimte: Keuken / stookplaats: NVT; geen pleisterwerk in kelder / traphal: gelijkvloers</p> <p>De vermelde oppervlaktes en volumes betreffen een beredeneerde schatting. Er worden geen rechten verleend aan deze oppervlaktes/volumes. De dikte is een schatting die voorkomt uit de monsterplaatsen en is daarom niet altijd representatief.</p> |

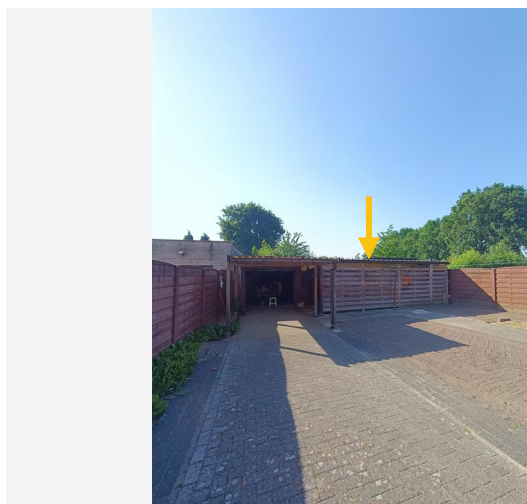
| Beschrijving | Notitie | Terug te vinden op plannen |
|---|--|---|
| Fiche 25: Dakbedekking afdak tuinhuis | De dakbedekking van het afdak van het tuinhuis werd gecontroleerd. Deze bestaat uit metalen plaatwerk en bevat geen asbest verdachte materialen. | Plan 2.1: Garage plan |
