# Asbestinventarisatattest

Beukenbosstraat 14, 2400 Mol

Attestnummer : 20260819-000302.000

Uitgegeven op : 19.08.2026

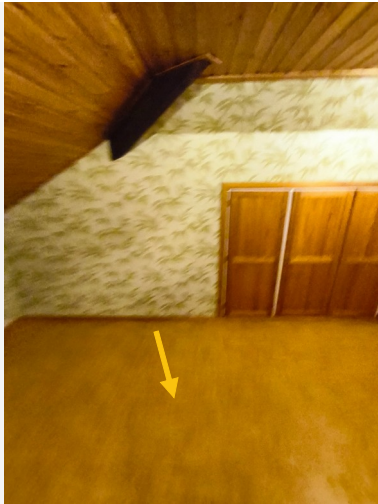
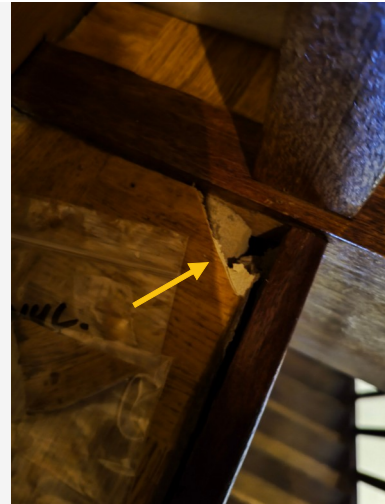
Het asbestmateriaal valt onder de mijlpaal van 2034.

| Eindbeoordeling materiaalrisico | Verhoogd materiaalrisico en/of verhoogde kans op vezelvrijgave |

| Gebondenheid | Categorie 2: niet-hechtgebonden met matrix |
| Asbestsoort (vezeltype) | Alleen chrysotiel aanwezig |
| Asbestconcentratie | Hoog ( $\geq 50\%$ ) |
| Toestand van het materiaal | Licht beschadigd, licht verweerd. Intacte calciumsilicaatplaat of materiaal met categorie 3-gebondenheid |

| # | Type | Referentie | Resultaat |
|---|---|---|---|
| 1.1 | Puntmonster | 04 | Chrysotiel |

| Beschrijving | Vinylvloer met kartonlaag gelijmd (zolder) |
| Opmerking | De bovenzijde bestaat uit kunststof (vinyl). De onderzijde van het vloerzeil bestaat uit karton. De vermelde oppervlaktes en volumes betreffen een berekende schatting. Er worden geen rechten verleend aan deze oppervlaktes/volumes. De dikte is een schatting die voorkomt uit de monsterplaatsen en is daarom niet altijd representatief |

- Scherm in afwachting van verwijdering het asbestmateriaal af van luchtstromingen en verstoring: bijvoorbeeld door het te verpakken, te fixeren, af te dekken, signalisatie - afbakening aan te brengen, ...
- Verwijder dit asbestmateriaal zo snel mogelijk. Volg de toestand goed op.

- Hermetische zone (erkend asbestverwijderaar)  
bevestiging gelijmd : HZ Erkend saneerder . Bij het lostrekken van de vinyl zal de onderlaag scheuren. Een kartonnen onderlaag is losgebonden. Lijmresten worden met een freesmachine verwijderd in een hermetische zone. Zie ook link Zie <https://ovam.vlaanderen.be/wie-mag-wat-verwijderen>  
<https://ovam.vlaanderen.be/voorzorgsmaatregelen-bij-asbestverwijdering>  
<https://ovam.vlaanderen.be/asbestafval-afvoeren> Zie ook wetgevend kader (website van de OVAM en CODEX boek VI titel 3). [http://werk.belgie.be/sites/default/files/content/documents/Welzijn op het werk/Regelgeving/Codex boek VI titel 3 Asbest.pdf](http://werk.belgie.be/sites/default/files/content/documents/Welzijn%20op%20het%20werk/Regelgeving/Codex%20boek%20VI%20titel%203%20Asbest.pdf) methodiek verwijderingsmethodes worden achteraan in het attest verder toegelicht

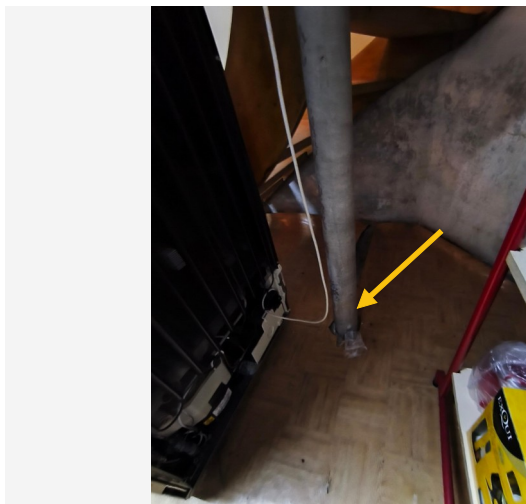
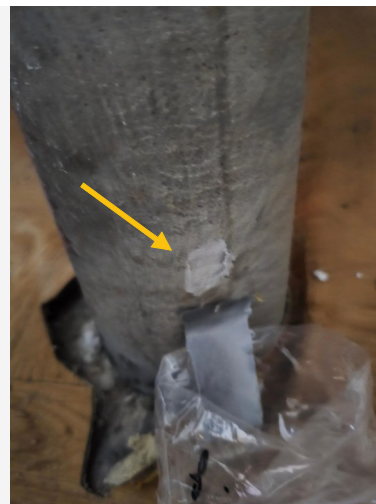
Het asbestmateriaal valt onder de mijlpaal van 2040.

Afschuren van de toepassing zal de blootstellingrisico's verhogen

| Eindbeoordeling materiaalisico | Laag materiaalisico en/of verlaagde kans op vezelvrijgave |

| Gebondenheid | Categorie 1: hechtgebonden in oorsprong |
| Asbestconcentratie | Laag (< 50%) |

| # | Type | Referentie | Resultaat |
|---|---|---|---|
| 2.1 | Puntmonster | 08 | Chrysotiel |

| Beschrijving | Verloren bekistingspaal kelder |

- Zorg voor een veilig beheer. Vermijd het beschadigen van het asbestmateriaal. Controleer de toestand jaarlijks op wijzigingen.

- Eenvoudige handelingen: mag via doe-het-zelf of door werknemer(s) met opleidingsattest eenvoudige handelingen  
EH via doe-het zelf of opgeleid personeel (bij afbreken van de constructie) Wij adviseren door een aannemer of architect de stabiliteit te laten controleren. Indien de paal in zijn geheel verwijderd kan worden is dit mogelijk volgens techniek EH. Plaats indien nodig een andere steunpaal. Standaard dragen van de nodige wegwerp beschermingsmiddelen FFP 3 masker , handschoenen en tyvec CAT III type 5-6 , afspoelbaar schoeisel Extra bevochtigen van de bekistingspaal , beitel rondom de paal boven en onder voorzichtig los zonder de bekisting te breken , de bekistingspaal verpakken in dubbel plastic folie , luchtdicht afsluiten en afvoeren als hechtgebonden afval. Voor hechtgebonden toepassingen: Bij verwijdering door doe-het-zelf moet men dit afval dubbel en luchtdicht verpakt aandienen bij het gemeentelijk recyclagepark. Men raadpleegt best op voorhand de voorwaarden van het recyclagepark. Zie ook link Zie <https://ovam.vlaanderen.be/wie-mag-wat-verwijderen> <https://ovam.vlaanderen.be/voorzorgsmaatregelen-bij-asbestverwijdering> <https://ovam.vlaanderen.be/asbestafval-afvoeren> Zie ook wetgevend kader (website van de OVAM en CODEX boek VI titel 3).

- Hermetische zone (erkend asbestverwijderaar)  
HZ Erkend asbestverwijderaar :Vermits het over verloren bekisting gaat, kan men deze eventueel afpikken in hermetische zone. De bouwkundige integriteit zal hierdoor geenszins worden aangetast. De steunpaal zelf bevindt zich binnen de verloren bekisting. Bij het wegpikken zal de asbestcementbuis gemakkelijk loskomen van de beton van de steunpaal. Zie ook link Zie <https://ovam.vlaanderen.be/wie-mag-wat-verwijderen> <https://ovam.vlaanderen.be/voorzorgsmaatregelen-bij-asbestverwijdering> <https://ovam.vlaanderen.be/asbestafval-afvoeren>

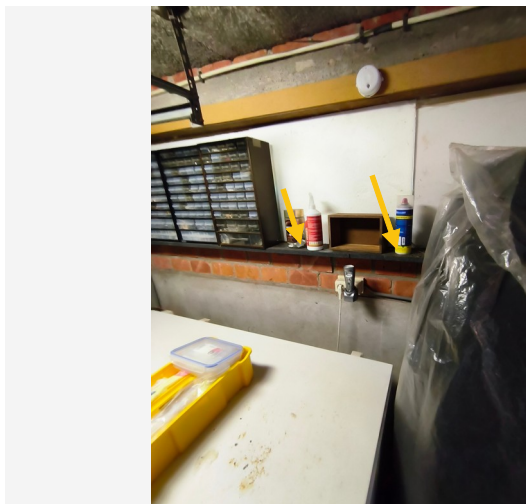
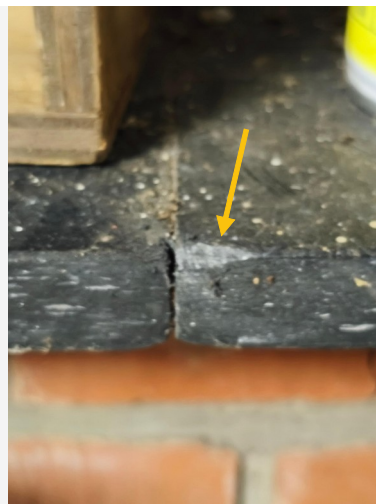
Het asbestmateriaal valt onder de mijlpaal van 2040.

| Eindbeoordeling materiaalrisico | Laag materiaalrisico en/of verlaagde kans op vezelvrijgave |

| Gebondenheid | Categorie 1: hechtgebonden in oorsprong |
| Asbestconcentratie | Laag (< 50%) |

| # | Type | Referentie | Resultaat |
|---|---|---|---|
| 3.1 | Puntmonster | 09 | Chrysotiel |

| Beschrijving | Venstertablet binnen/garage (massal) |
| Opmerking | Visueel verdacht beschouwd.<br><br>Aantal stuks: 2.<br><br>De vermelde oppervlaktes, diktes, gewichten en volumes betreffen een beredeneerde schatting. Er worden geen rechten verleend aan deze oppervlaktes/diktes/volumes. |

- Zorg voor een veilig beheer. Vermijd het beschadigen van het asbestmateriaal. Controleer de toestand jaarlijks op wijzigingen.

- Eenvoudige handelingen: mag via doe-het-zelf of door werknemer(s) met opleidingsattest eenvoudige handelingen  
EH via doe-het zelf : De tabletten kunnen voorzichtig losgebeiteld worden, zonder de toepassing zelf te breken , extra bevochtigen om stof te voorkomen Standaard dragen van de nodige wegwerp beschermingsmiddelen FFP 3 masker , handschoenen en tyvec CAT III type 5-6 , afwasbaar schoeisel  
Verpakken in dubbel plastic folie , sluit luchtdicht af en afvoeren naar het containerpark als hechtgebonden asbestafval. Voor hechtgebonden toepassingen: Bij verwijdering door doe-het-zelf moet men dit afval dubbel en luchtdicht verpakt afdienen bij het gemeentelijk recyclagepark. Men raadpleegt best op voorhand de voorwaarden van het recyclagepark. Zie ook link Zie <https://ovam.vlaanderen.be/wie-mag-wat-verwijderen>  
<https://ovam.vlaanderen.be/voorzorgsmaatregelen-bij-asbestverwijdering>  
<https://ovam.vlaanderen.be/asbestafval-afvoeren> Zie ook wetgevend kader (website van de OVAM en CODEX boek VI titel 3). [http://werk.belgie.be/sites/default/files/content/documents/Welzijn op het werk/Regelgeving/Codex boek VI titel 3 Asbest.pdf](http://werk.belgie.be/sites/default/files/content/documents/Welzijn%20op%20het%20werk/Regelgeving/Codex%20boek%20VI%20titel%203%20Asbest.pdf) methodiek verwijderingsmethodes worden achteraan in het attest verder toegelicht Mag en wil uzelf verwijderen: Zorg er dan voor dat: -u zich vooraf goed

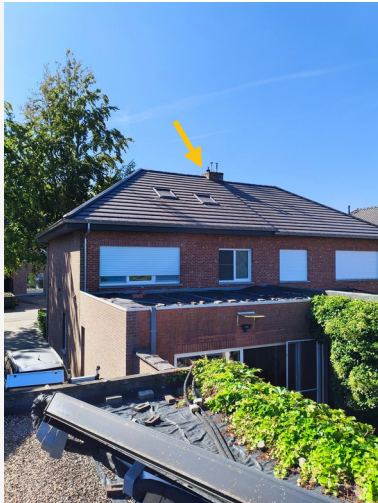
**Reden:** Het te onderzoeken materiaal situeert zich hoger dan 3,50 m te rekenen vanaf een veilige ondergrond

**Uitleg van de asbestdeskundige:** Bij werken (dak of reiniging schouw) kan een stelling geplaatst worden, het is niet duidelijk of er asbestverdachte materialen aanwezig zijn in/rond de schouw.

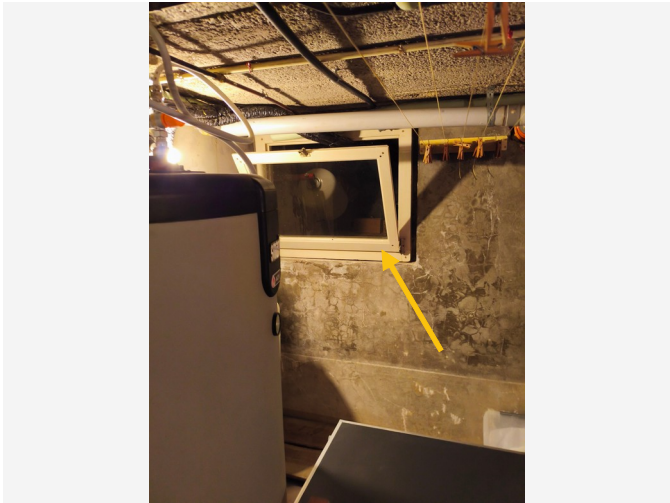
**Reden:** de inspectieruimte is lager dan 1,5 m

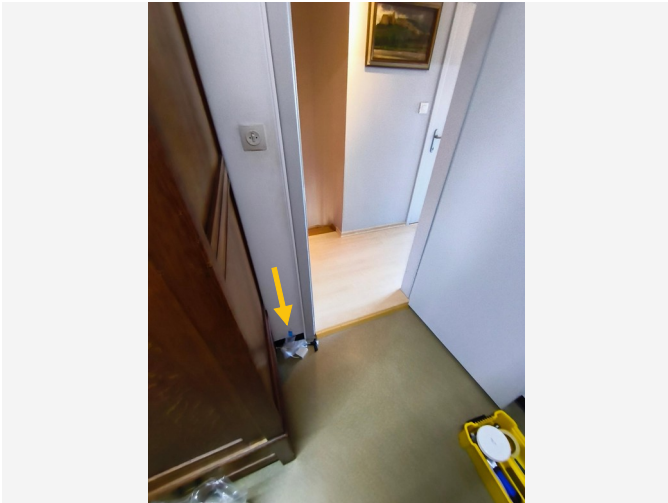
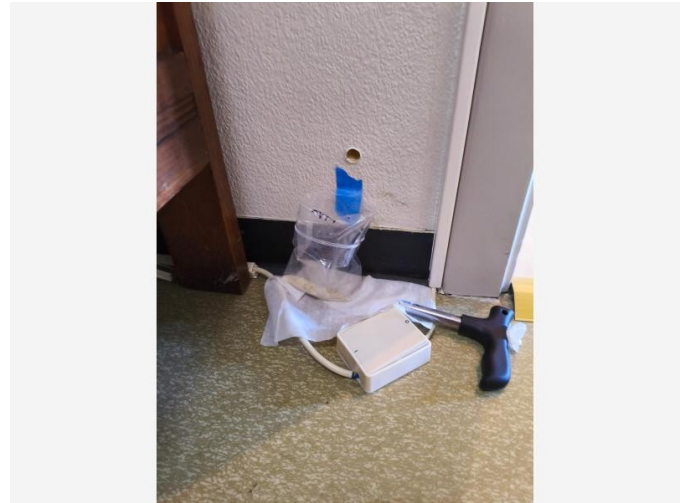
## Fiche 9: Muurpleister

Geen asbest

| Opmerking | <p>Volgens het inspectieprotocol is een monstername van het pleisterwerk verplicht om dit te identificeren als niet-asbesthoudend.</p> <p>Locatie staalnames: individuele ruimte: slaapkamer vooraan V+1 / natte ruimte: keuken GLV / stookplaats: niet van toepassing (CV-ketel in kelder) / traphal: traphal GLV.</p> <p>De vermelde oppervlaktes en volumes betreffen een beredeneerde schatting. Er worden geen rechten verleend aan deze oppervlaktes/volumes. De dikte is een schatting die voortvloeit uit de monsterplaatsen en is daarom niet altijd representatief.</p> |

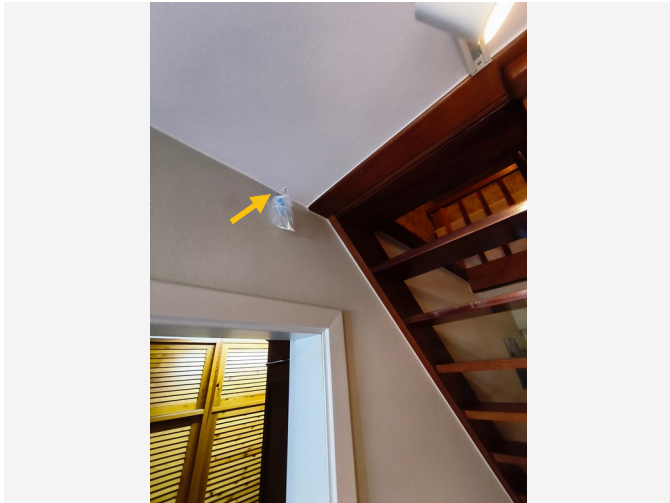
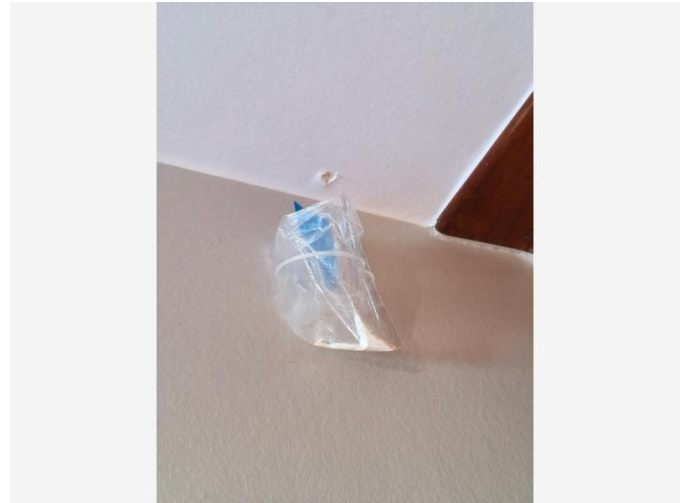
## Fiche 11: Plafondpleister

Geen asbest

| Opmerking | <p>Volgens het inspectieprotocol is een monstername van het pleisterwerk verplicht om dit te identificeren als niet-asbesthoudend.</p> <p>Locatie staalnames: individuele ruimte: slaapkamer vooraan V+1 / natte ruimte: niet beschikbaar (valse plafonds) / stookplaats: niet beschikbaar (CV-ketel in kelder) / traphal: traphal GLV. De vermelde oppervlaktes en volumes betreffen een beredeneerde schatting. Er worden geen rechten verleend aan deze oppervlaktes/volumes. De dikte is een schatting die voorkomt uit de monsterplaatsen en is daarom niet altijd representatief.</p> |

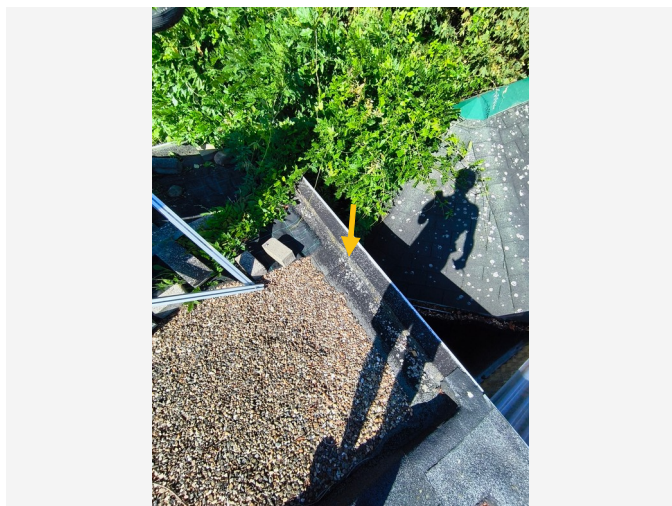
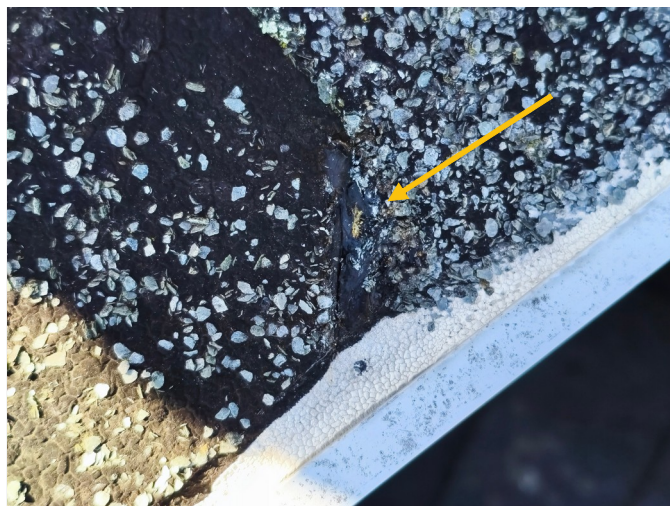
## Fiche 13: Roofing garage (met staalname)

Geen asbest

| Opmerking | Er werd een staal genomen aan een uitstekend stuk roofing waardoor de waterdichtheid niet in het gedrang komt. Er kan niet uitgesloten worden dat er onderlagen aanwezig zijn (bij dakwerken is een extra controle aangewezen). De vermelde oppervlaktes, diktes en volumes betreffen een beredeneerde schatting. Er worden geen rechten verleend aan deze oppervlaktes/diktes/volumes. |
