Asbestinventarisatetest

Ginderbroek 113, 2400 Mol

Attestnummer : **20241008-000202.000**

Uitgegeven op : **08.10.2024**

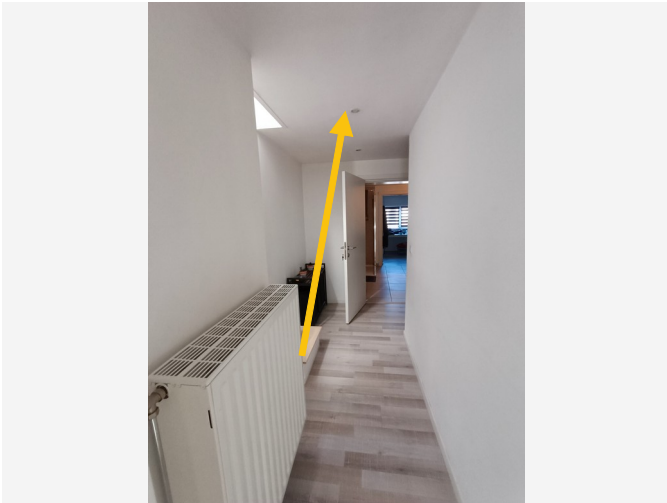
Vrije foto

Het plafond bestaat uit gipsplaten. Zonder destructieve handeling is het niet mogelijk om na te gaan of er asbesthoudende materialen aanwezig zijn achter de plafondafwerking. Als bij sloop of renovatie blijkt dat er boven dit plafond nog pleisterwerk aanwezig is, moet dit bemonsterd worden.

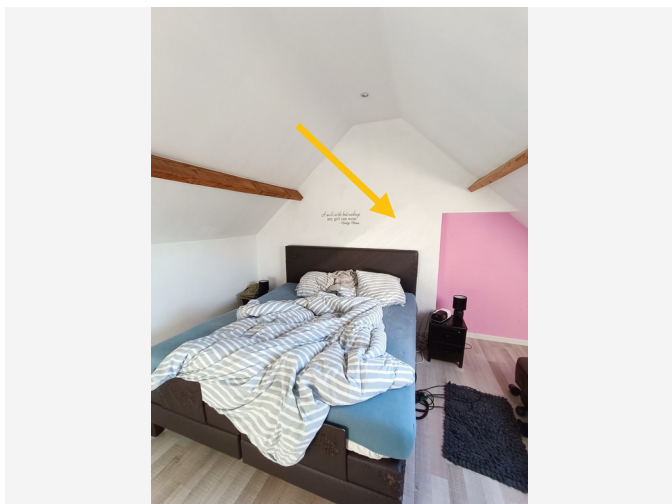
Vrije foto

Het is niet duidelijk of er pleisterwerk aanwezig is achter de valse wanden, het is aangewezen om bijkomend onderzoek uit te voeren bij werken.

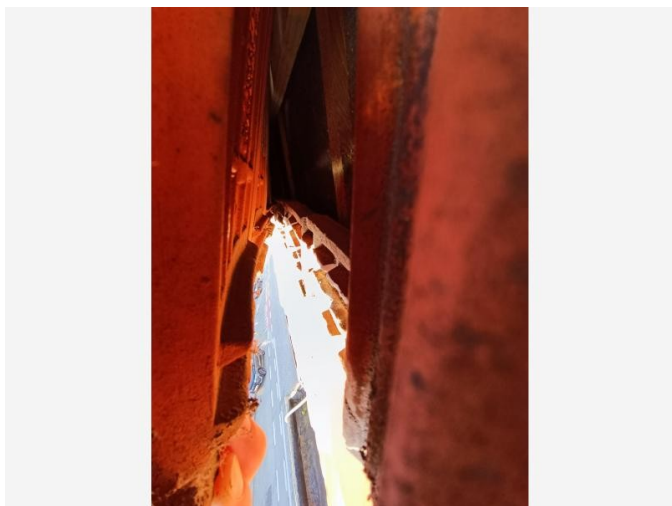
Vrije foto

Het dak werd gecontroleerd (via een dakraam ,optillen van een dakpan) . Er is geen verdacht onderdak vastgesteld .

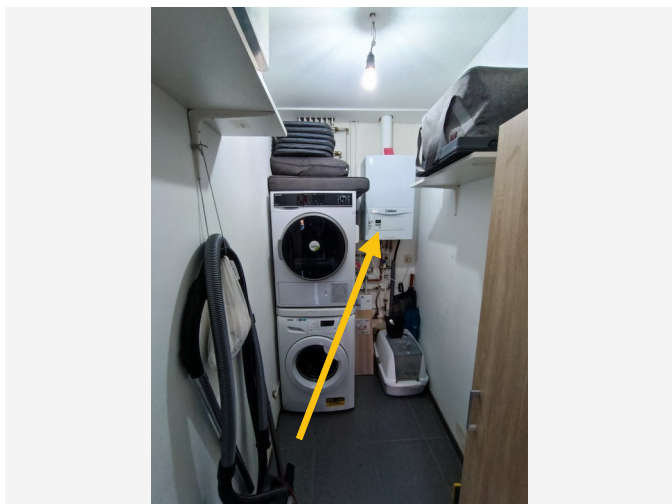
Vrije foto

Volgens het serienummer is het bouwjaar van de ketel later dan 2001.

We kunnen er van uit gaan dat deze geen asbesthoudende materialen bevat.

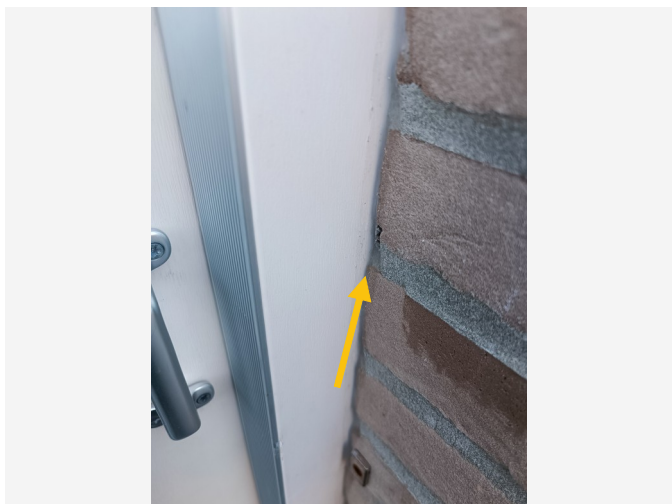
Vrije foto

De mastiek werd gecontroleerd en als niet-asbesthoudend beschouwd. (zacht en elastisch)

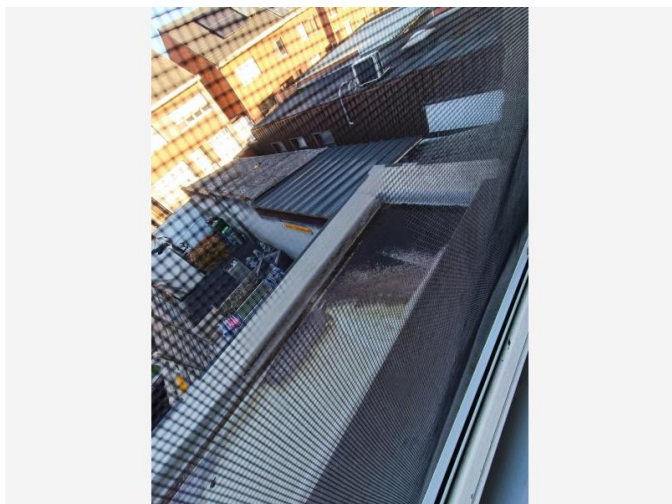
Vrije foto

Dakbedekking plat dak werd gecontroleerd. Deze bestaat uit EPDM.

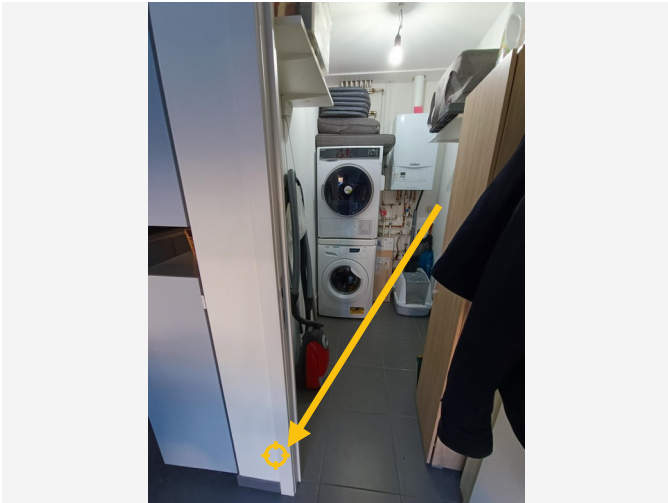
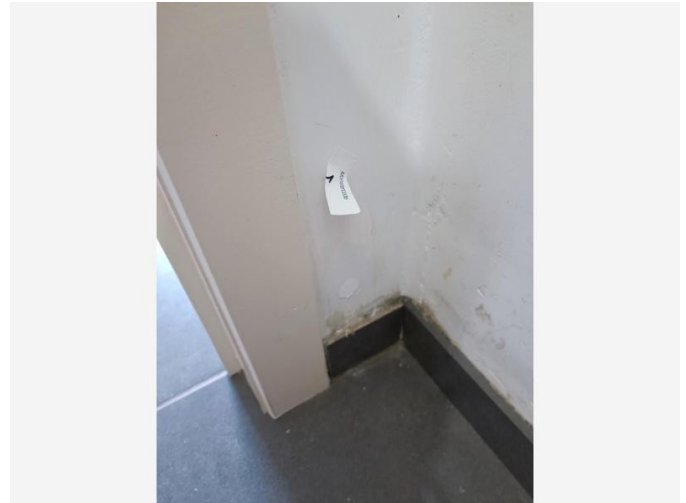
Fiche 7: Pleisterwerk wanden

Geen asbest

#	Type	Referentie	Resultaat
7.1	Mengmonster	1	Geen asbest

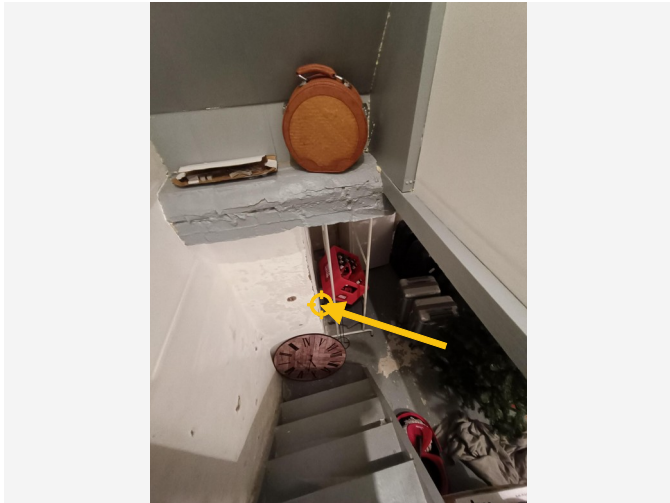
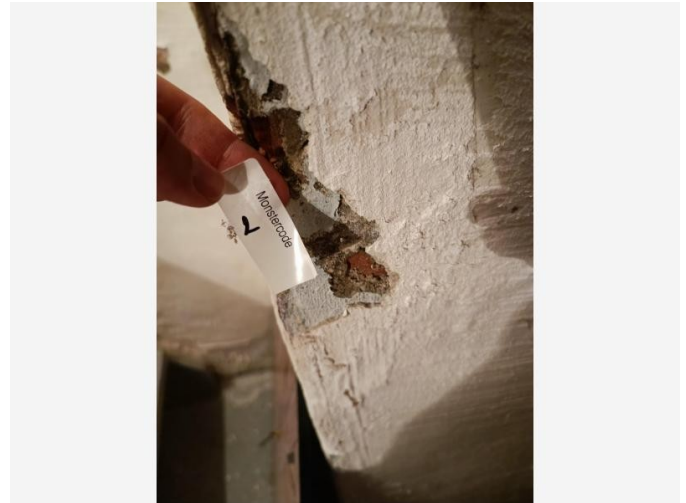
Geen asbest

#	Type	Referentie	Resultaat
8.1	Puntmonster	2	Geen asbest

Beschrijving	Cement afwerking keldermuren
Omgeving	Binnen
Primaire drager	Binnenwand
Bindmiddel van materiaal	Cement
Gebondenheid op basis van bindmiddel	Hecht
Hoeveelheid (gewicht - aantal)	• 74,98 kg - 1 stuk
Totaal gewicht	74,98 kg
Identificatiemethode	Vaststelling met monstername
Destructieve handeling voor identificatie	Nee
Opmerking	Cement afwerking in de kelder werd bemonsterd volgens inspectieprotocol.

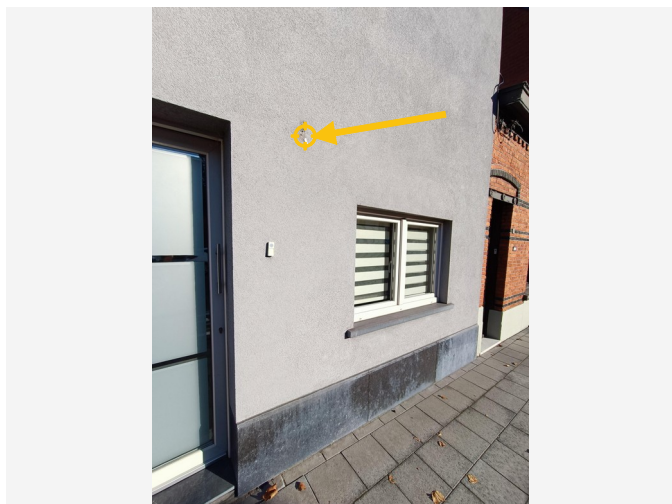
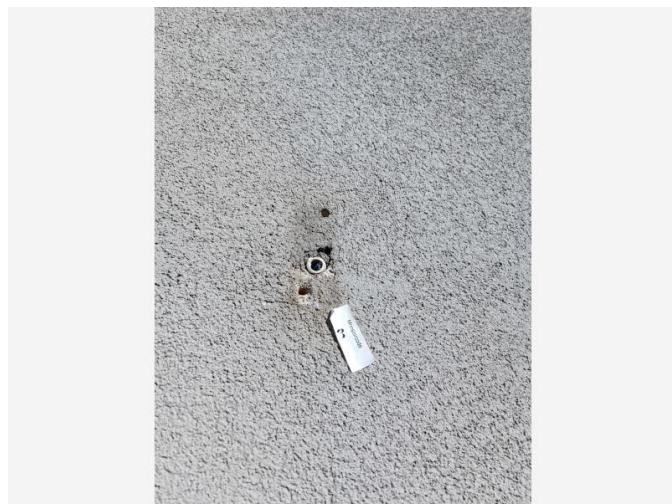
Fiche 9: Crepi

Geen asbest

#	Type	Referentie	Resultaat
9.1	Puntmonster	3	Geen asbest

Beschrijving	Crepi
Omgeving	Buiten
Primaire drager	Wand buitenschil
Bindmiddel van materiaal	Gips - kalk
Gebondenheid op basis van bindmiddel	Niet-hechtgebonden
Hoeveelheid (oppervlakte - dikte - aantal)	• 21,98 m ² - 1,00 cm - 1 stuk
Totaal volume	0,22 m ³
Identificatiemethode	Vaststelling met monstername
Destructieve handeling voor identificatie	Nee
Opmerking	In het inspectieprotocol is een monstername van crepi verplicht om dit te identificeren als niet-asbesthoudend.
