Asbestinventarisatetest

Meerhoutsebaan 79, 2491 Balen

Attestnummer : 20241215-000111.000

Niet-asbestveilig

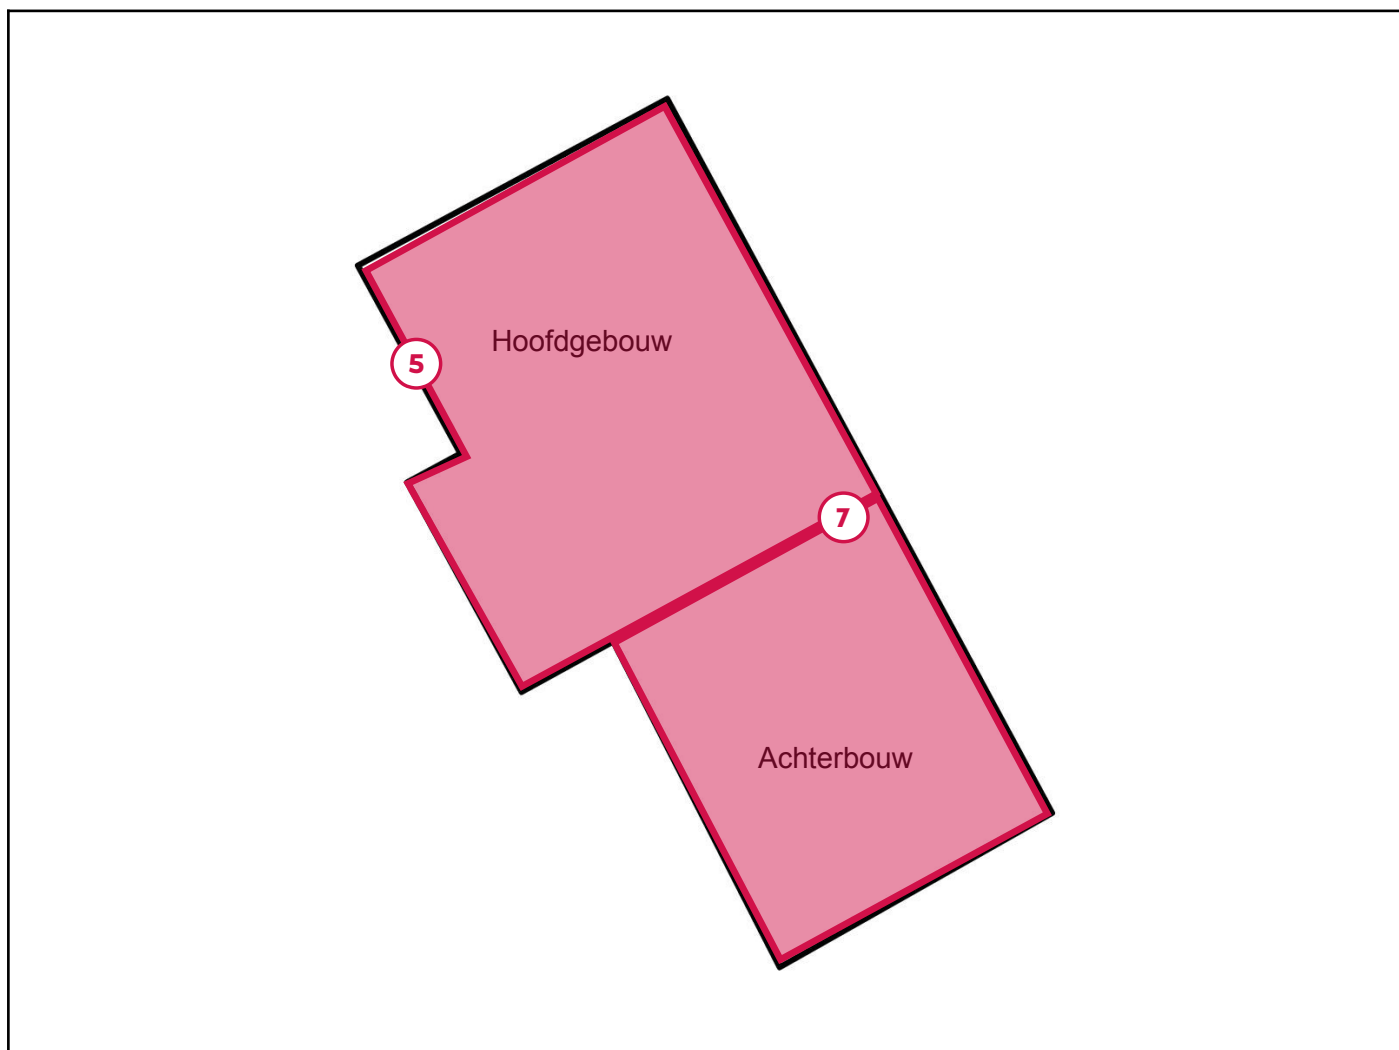
Plan 1.2: Hoofdgebouw - Dak onder dak

Beschrijving	Type	Actie
5. Leien dak - woning - rode - zolder	Asbestmateriaal	Dringend maatregelen nemen
7. Leien dak - achterbouw - onder overzetdak	Asbestmateriaal	Dringend maatregelen nemen

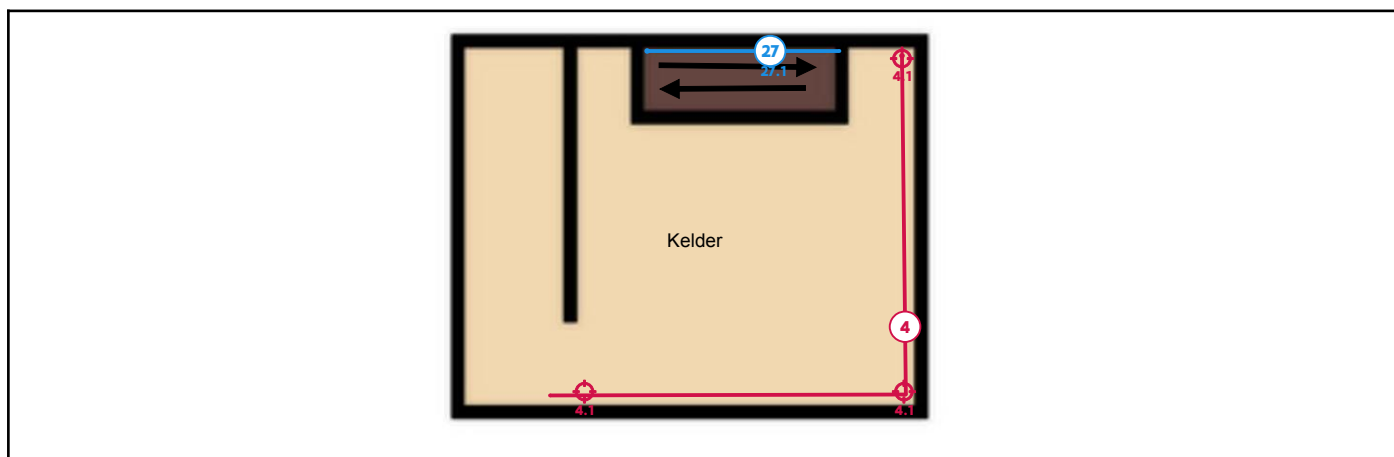
Plan 1.5: Kelder

Beschrijving	Type	Actie
4. Thermische isolatie - kelder	Asbestmateriaal	Dringend verwijderen
4.1 Code: Staal 4	Puntmonster	-
27. Pleisterwerk muren	Geen asbest	-
27.1 Code: Staal 1	Mengmonster	-

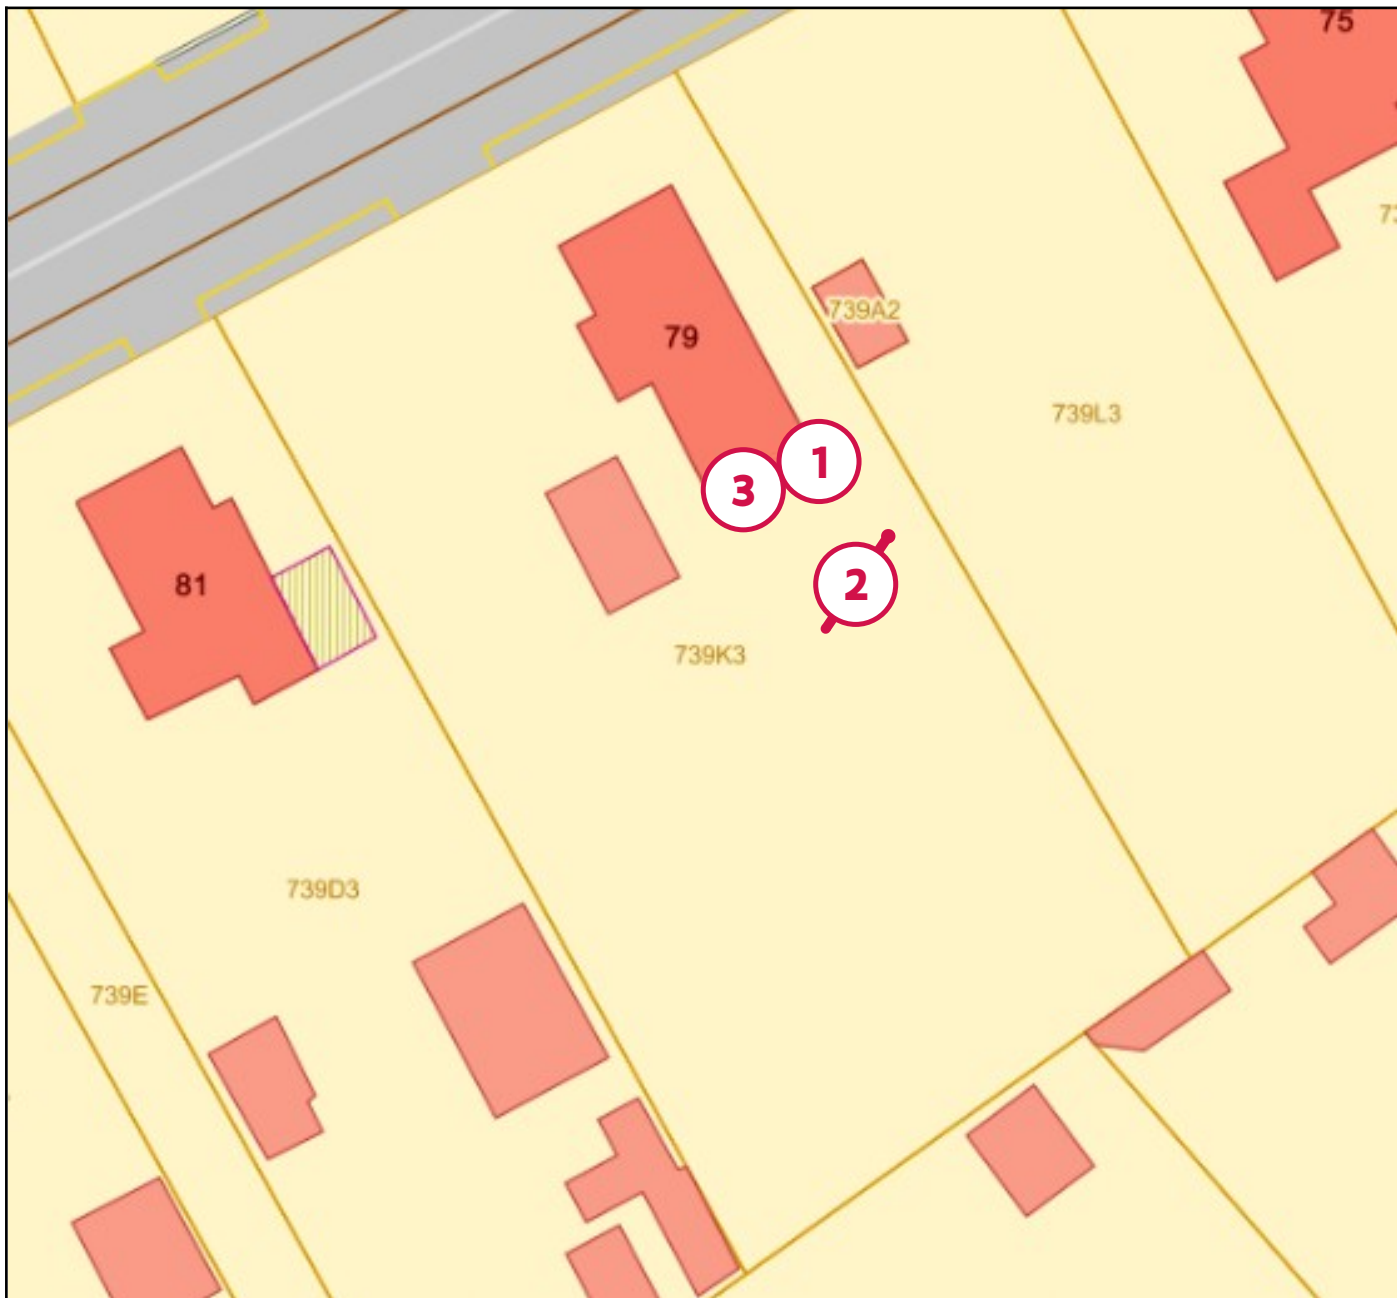
Plan 4.1: Vaststellingen buiten de constructies

Beschrijving	Type	Actie
1. AC Koker - achter woning	Asbestmateriaal	Dringend verwijderen
2. AC koker - achteraan - buiten	Asbestmateriaal	Dringend verwijderen
3. Menuiserie plaat achteraan - Gebouw	Asbestmateriaal	Dringend verwijderen

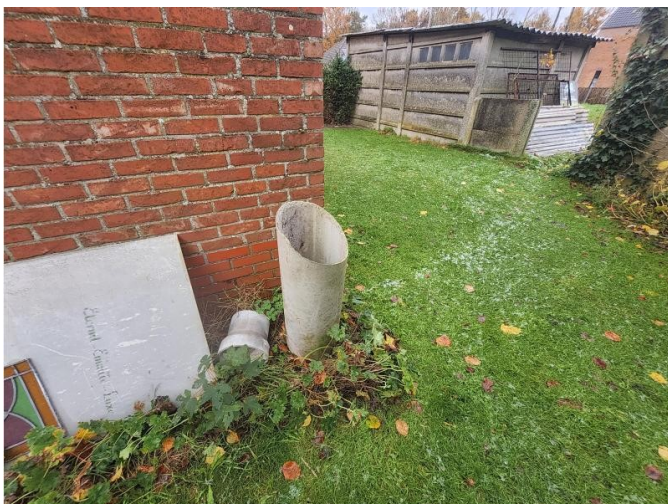
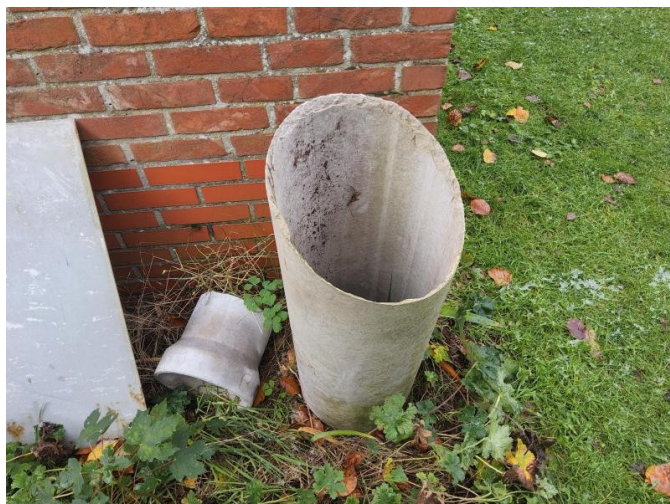
Het asbestmateriaal valt onder de mijlpaal van 2040.

Beschrijving	AC Koker - achter woning
Type afvalstof	Betreft stock-voorraad of gedemonteerde asbestmaterialen
Aanwezige resten	Achteraan het gebouw is er nog een oudere AC koker aanwezig.
Omgeving	Buiten
Primaire drager	Bodem
Asbestmaterialen	<ul style="list-style-type: none">Buis, koker, leiding, pijp, doorvoer
Bindmiddel van asbestmateriaal	Cement
Gebondenheid op basis van bindmiddel	Hecht
Hoeveelheid (gewicht - aantal)	<ul style="list-style-type: none">10,00 kg - 1 stuk
Totaal gewicht	10,00 kg
Eenvoudig bereikbaar	Ja
Identificatiemethode	Vaststelling zonder monsternamen
Opmerking	De aangegeven hoeveelheden zijn een schatting, mogelijks kan dit afwijken van de realiteit. Bij renovatie is het aan te raden om de exacte hoeveelheid verder na te gaan.

Dringend verwijderen

- Verwijder het asbestafval.

- Eenvoudige handelingen: mag via doe-het-zelf of door werknemer(s) met opleidingsattest eenvoudige handelingen
Het afvalmateriaal "AC Koker" kan op een eenvoudige wijze worden verwijderd. Dit door ze te dubbel te verpakken in de daartoe bestemde zakken en naar het containerpark te brengen.

De golfplaten dienen onder constante verneveling zorgvuldig te worden losgemaakt zonder te schuren of breken en afgevoerd te worden in afvalzakken bestemd voor asbest. De uitvoerders moeten vooraf voldoende beschermingsmaatregelen nemen (tyvek pak met afgeplakte wegwerphandschoenen over de mouwen en een mondkap type FFP3 of hoger). Sneldraaiend of elektrisch gereedschap mag niet worden gebruikt bij de verwijdering.

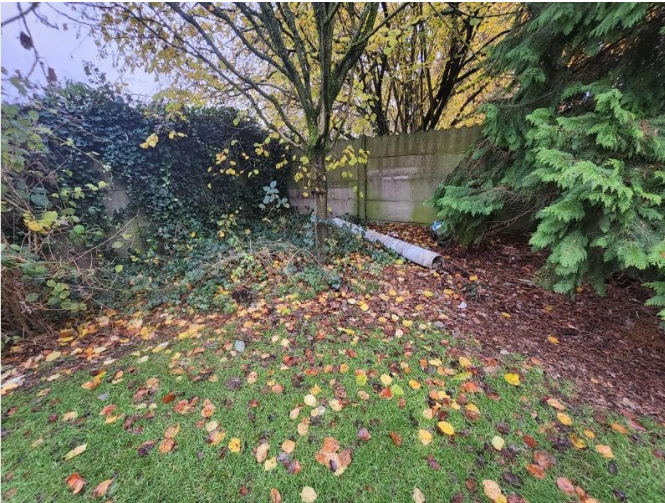
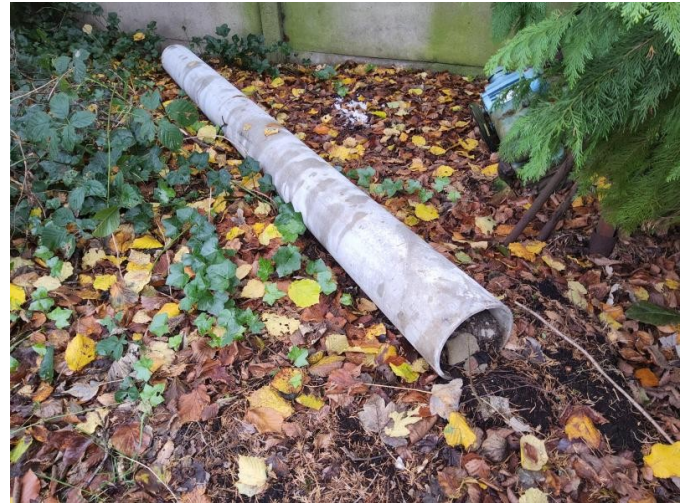
Het asbestmateriaal valt onder de mijlpaal van 2040.

Beschrijving	AC koker - achteraan - buiten
Type afvalstof	Betreft stock-voorraad of gedemonteerde asbestmaterialen
Aanwezige resten	Geen resten aanwezig
Omgeving	Buiten
Primaire drager	Bodem
Asbestmaterialen	<ul style="list-style-type: none">Buis, koker, leiding, pijp, doorvoer
Bindmiddel van asbestmateriaal	Cement
Gebondenheid op basis van bindmiddel	Hecht
Hoeveelheid (gewicht - aantal)	<ul style="list-style-type: none">25,00 kg - 1 stuk
Totaal gewicht	25,00 kg
Eenvoudig bereikbaar	Ja
Identificatiemethode	Vaststelling zonder monstername
Opmerking	Achteraan in de tuin is er nog een AC koker aanwezig.

Dringend verwijderen

- Verwijder het asbestafval.

- Eenvoudige handelingen: mag via doe-het-zelf of door werknemer(s) met opleidingsattest eenvoudige handelingen
Het afvalmateriaal "AC koker" kan op een eenvoudige wijze worden verwijderd. Dit door ze te dubbel te verpakken in de daartoe bestemde zakken en naar het containerpark te brengen.

De golfplaten dienen onder constante verneveling zorgvuldig te worden losgemaakt zonder te schuren of breken en afgevoerd te worden in afvalzakken bestemd voor asbest. De uitvoerders moeten vooraf voldoende beschermingsmaatregelen nemen (tyvek pak met afgeplakte wegwerphandschoenen over de mouwen en een mondkap type FFP3 of hoger). Sneldraaiend of elektrisch gereedschap mag niet worden gebruikt bij de verwijdering.

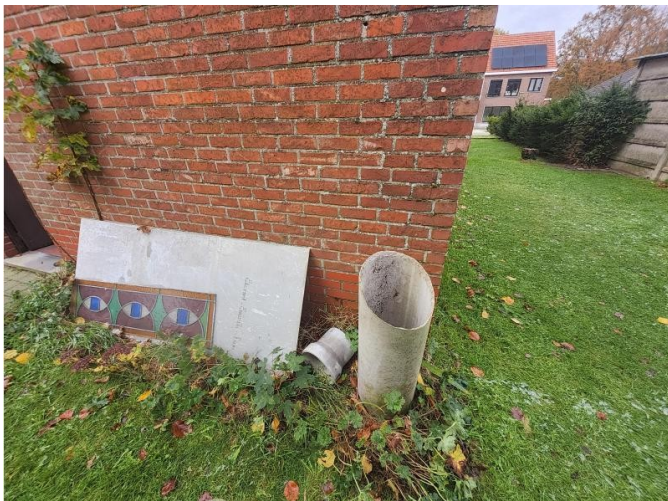
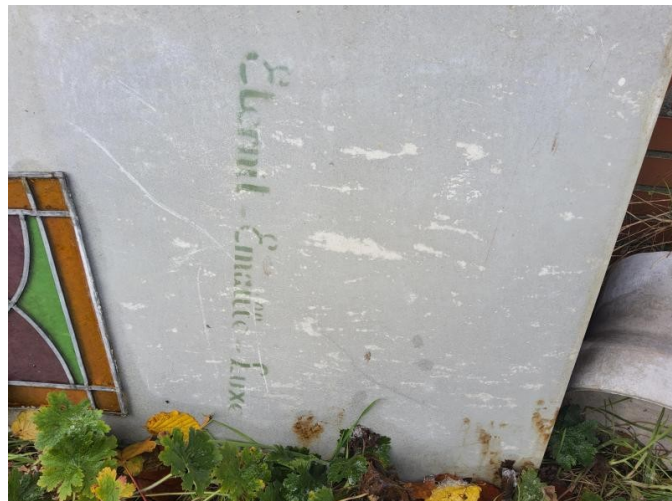
Fiche 3: Menuiserie plaat achteraan - Gebouw

Het asbestmateriaal valt onder de mijlpaal van 2040.

Beschrijving	Menuiserite plaat achteraan - Gebouw
Type afvalstof	Betreft stock-voorraad of gedemonteerde asbestmaterialen
Aanwezige resten	Achteraan het gebouw ligt er nog een menuiserite plaat.
Omgeving	Buiten
Primaire drager	Bodem
Asbestmaterialen	<ul style="list-style-type: none">Plaat, paneel, tablet - Type Menuiserite
Bindmiddel van asbestmateriaal	Cement
Gebondenheid op basis van bindmiddel	Hecht
Hoeveelheid (gewicht - aantal)	<ul style="list-style-type: none">5,00 kg - 1 stuk
Totaal gewicht	5,00 kg
Eenvoudig bereikbaar	Ja
Identificatiemethode	Vaststelling zonder monsternamen
Opmerking	De aangegeven hoeveelheden zijn een schatting, mogelijks kan dit afwijken van de realiteit. Bij renovatie is het aan te raden om de exacte hoeveelheid verder na te gaan.

Dringend verwijderen

- Verwijder het asbestafval.

- Eenvoudige handelingen: mag via doe-het-zelf of door werknemer(s) met opleidingsattest eenvoudige handelingen
Het afvalmateriaal "AC Menuiserieplaat" kan op een eenvoudige wijze worden verwijderd. Dit door ze te dubbel te verpakken in de daartoe bestemde zakken en naar het containerpark te brengen.

De golfplaten dienen onder constante verneveling zorgvuldig te worden losgemaakt zonder te schuren of breken en afgevoerd te worden in afvalzakken bestemd voor asbest. De uitvoerders moeten vooraf voldoende beschermingsmaatregelen nemen (tyvek pak met afgeplakte wegwerphandschoenen over de mouwen en een mondkap type FFP3 of hoger). Sneldraaiend of elektrisch gereedschap mag niet worden gebruikt bij de verwijdering.

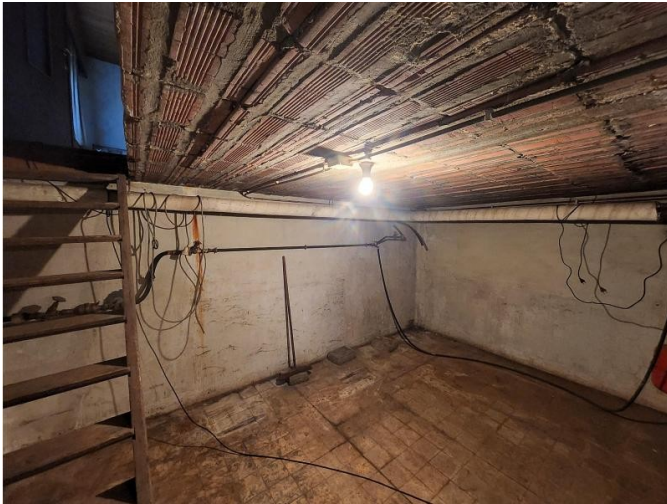
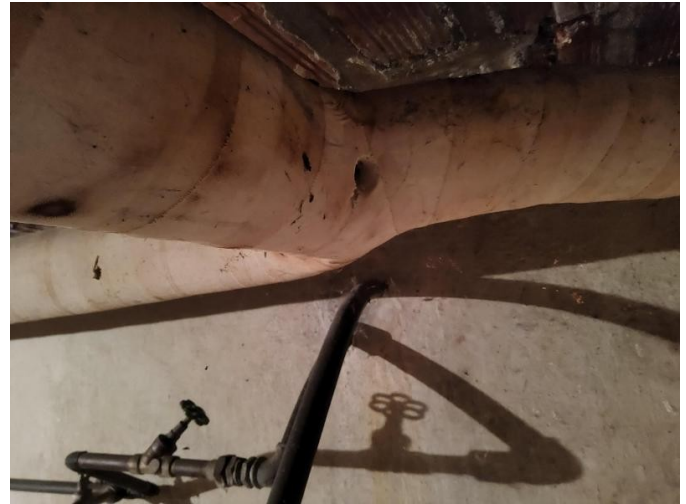
Het asbestmateriaal valt onder de mijlpaal van 2034.

Eindbeoordeling materiaalrisico	Hoog materiaalrisico en/of hoge kans op vezelvrijgave
---------------------------------	---

Gebondenheid	Categorie 2: niet-hechtgebonden met matrix
Asbestsoort (vezeltype)	Amfibool aanwezig, uitgezonderd crocidoliet
Asbestconcentratie	Laag (< 50%)
Afschermingsgraad van het gehele materiaal	Geheel of deels (ook) vrij aan de binnenlucht
Toestand van het materiaal	Matig beschadigd, matig verweerd

#	Type	Referentie	Resultaat
4.1	Puntmonster	Staal 4	Chrysotiel, Amosiet

Beschrijving	Thermische isolatie - kelder
Omgeving	Binnen
Primaire drager	HVAC infrastructuur en uitrusting
Asbestmateriaal	In-situ afwerkingslagen - Thermische isolatie
Bindmiddel van asbestmateriaal	Gips - kalk
Gebondenheid op basis van bindmiddel	Niet-hechtgebonden
Hoeveelheid (lengte - omtrek - dikte - aantal)	<ul style="list-style-type: none">• 15,00 m - 45,00 cm - 3,00 cm - 1 stuk
Totaal volume	0,203 m ³
Eenvoudig bereikbaar	Ja
Bevestigingswijze	<ul style="list-style-type: none">• Verlijmd, ingegoten, versmeerd
Identificatiemethode	Vaststelling met monstername
Destructieve handeling voor identificatie	Nee
Opmerking	De aangegeven hoeveelheden zijn een schatting, mogelijks kan dit afwijken van de realiteit. Bij renovatie is het aan te raden om de exacte hoeveelheid verder na te gaan.

Dringend verwijderen

- Verwijder dit asbestmateriaal zo snel mogelijk. Volg de toestand goed op.

- Hermetische zone (erkend asbestverwijderaar)
Deze toepassing (Thermische Isolatie) wordt verwijderd in hermetische zone door een professional die erkend is bij FOD WASO en die beschikt over het opleidingsattest 'Asbestverwijdering hermetische methode'. Bij het verwijderen moet steeds rekening worden gehouden met alle milieu- en veiligheidsvoorschriften. Intussen alle buizen best inspuiten met fixeermiddel. De thermische isolatie wordt best op zo'n kort mogelijk termijn verwijderd. Op heden is de wetgeving hiervan gewijzigd zodat men dit enkel nog kan laten verwijderen via hermetische zone en niet meer via couveuse methode.

De uitvoerders moeten vooraf voldoende beschermingsmaatregelen nemen (tyvek pak met afgeplakte wegwerphandschoenen over de mouwen en een mondkap type FFP3 of hoger). Sneldraaiend of elektrisch gereedschap mag niet worden gebruikt bij de verwijdering.

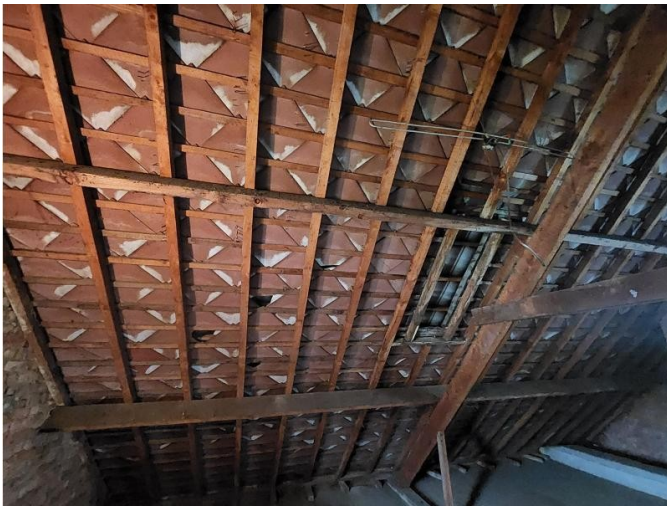
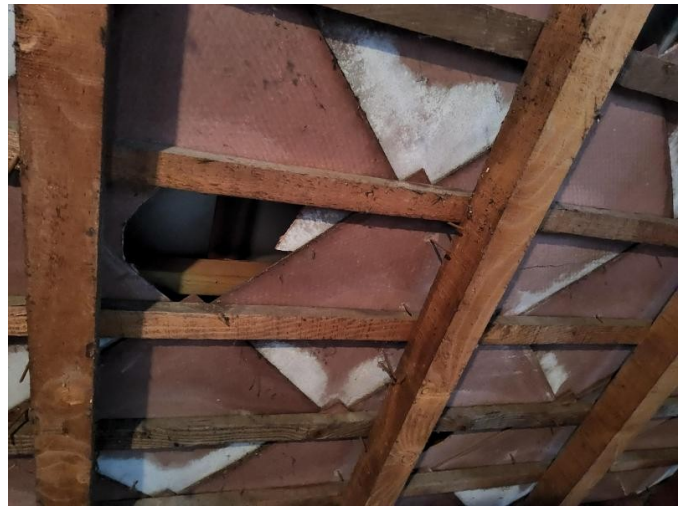
Het asbestmateriaal valt onder de mijlpaal van 2040.

Eindbeoordeling materiaalrisico	Hoog materiaalrisico en/of hoge kans op vezelvrijgave
---------------------------------	---

Gebondenheid	Categorie 1: hechtgebonden in oorsprong
Asbestsoort (vezeltype)	Crocidoliet aanwezig
Asbestconcentratie	Laag (< 50%)
Afschermingsgraad van het gehele materiaal	Geheel of deels (ook) vrij aan de binnenlucht
Toestand van het materiaal	Matig beschadigd, matig verweerd

Beschrijving	Leien dak - woning - rode - zolder
Omgeving	Binnen
Primaire drager	Schuin dak
Asbestmateriaal	Dak- en gevelbekleding - Lei, shingle
Bindmiddel van asbestmateriaal	Cement
Gebondenheid op basis van bindmiddel	Hecht
Hoeveelheid (oppervlakte - aantal)	<ul style="list-style-type: none">• 130,00 m² - 1 stuk
Totale oppervlakte	130,00 m ²
Eenvoudig bereikbaar	Nee <ul style="list-style-type: none">• Het asbestmateriaal is bedekt (uitgezonderd laag verf, coating, behang, kunststof, textiel) en het wegnemen van het bedekkende materiaal kan niet zonder het bedekkende materiaal te beschadigen.
Bevestigingswijze	<ul style="list-style-type: none">• Geklemd
Identificatiemethode	Vaststelling zonder monstername
Destructieve handeling voor identificatie	Nee
Opmerking	<p>Onder het overzetdak is er nog een leiendakbedekking aanwezig, vast te stellen op de zolderruimte.</p> <p>De aangegeven hoeveelheden zijn een schatting, mogelijks kan dit afwijken van de realiteit. Bij renovatie is het aan te raden om de exacte hoeveelheid verder na te gaan.</p>

Dringend maatregelen nemen

- Sluit de ruimte luchtdicht af en vermijd het betreden van de ruimte.
- Zorg voor een veilig beheer en verwijder dit asbestmateriaal wanneer het bij werken eenvoudig bereikbaar wordt. Controleer de toestand jaarlijks op wijzigingen.
- Verwijder dit asbestmateriaal zo snel mogelijk. Volg de toestand goed op.

- Eenvoudige handelingen: enkel door erkend asbestverwijderaar
De woning - achterbouw heeft een oorspronkelijk dak met AC leien, die op heden worden bedekt met een overzetdak. Het overzetdak zal eerst met de nodige voorzichtigheid moeten verwijderd worden, alvorens men de leien kan verwijderen. De dakbekking wordt best verwijderd wanneer de woning in zijn geheel of enkel het dak wordt gerenoveerd. Door de oppervlakte en hoogte enkel door een dakwerker/aannemer/professional die beschikt over het opleidingsattest 'Asbestverwijdering eenvoudige handelingen'. Bij het verwijderen moet steeds rekening worden gehouden met alle milieu- en veiligheidsvoorschriften. De leien dienen onder constante verneveling zorgvuldig te worden losgemaakt zonder te schuren of breken en afgevoerd te worden in afvalzakken bestemd voor asbest. De uitvoerders moeten vooraf voldoende beschermingsmaatregelen nemen (tyvek pak met afgeplakte

wegwerphandschoenen over de mouwen en een mondmasker type FFP3 of hoger). Sneldraaiend of elektrisch gereedschap mag niet worden gebruikt bij de verwijdering.

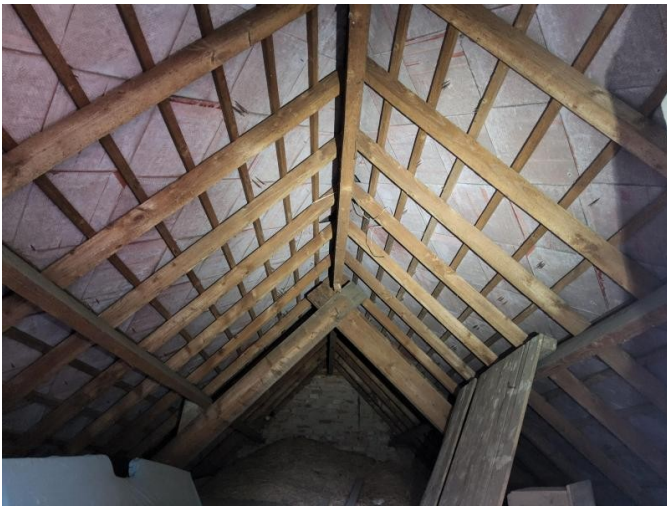
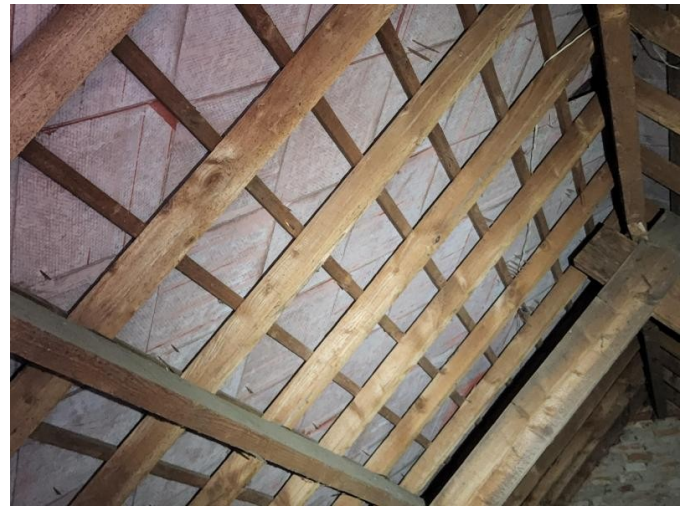
Beschrijving	Leien dak - garage - onder overzetsdak
Omgeving	Binnen
Primaire drager	Schuin dak
Asbestmateriaal	Dak- en gevelbekleding - Lei, shingle
Bindmiddel van asbestmateriaal	Cement
Gebondenheid op basis van bindmiddel	Hecht
Hoeveelheid (oppervlakte - aantal)	<ul style="list-style-type: none">• 60,00 m² - 1 stuk
Totale oppervlakte	60,00 m ²
Eenvoudig bereikbaar	Nee <ul style="list-style-type: none">• Het asbestmateriaal is bedekt (uitgezonderd laag verf, coating, behang, kunststof, textiel) en het wegnemen van het bedekkende materiaal kan niet zonder het bedekkende materiaal te beschadigen.
Bevestigingswijze	<ul style="list-style-type: none">• Geklemd
Identificatiemethode	Vaststelling zonder monstername
Destructieve handeling voor identificatie	Nee
Opmerking	De leien zitten onder een overzetsdak. De aangegeven hoeveelheden zijn een schatting, mogelijks kan dit afwijken van de realiteit. Bij renovatie is het aan te raden om de exacte hoeveelheid verder na te gaan.

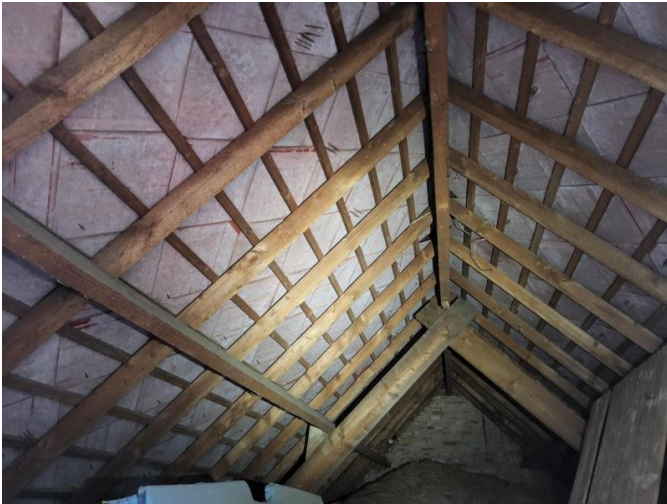
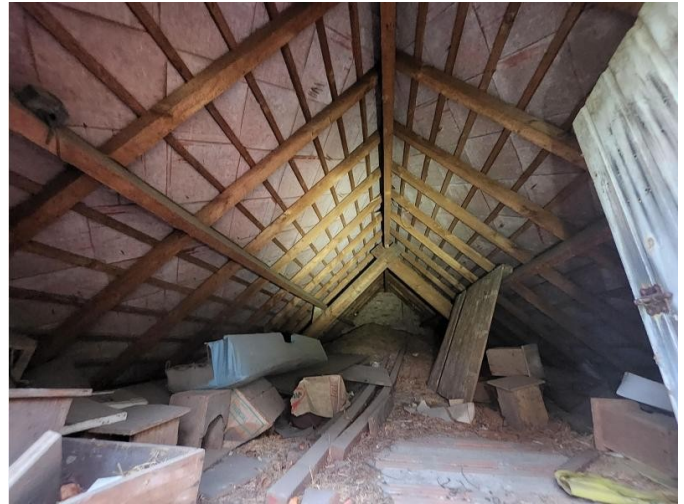
Beschrijving	Leien dak - achterbouw - onder overzetsdak
Omgeving	Binnen
Primaire drager	Schuin dak
Asbestmateriaal	Dak- en gevelbekleding - Lei, shingle
Bindmiddel van asbestmateriaal	Cement
Gebondenheid op basis van bindmiddel	Hecht
Hoeveelheid (oppervlakte - aantal)	<ul style="list-style-type: none">• 80,00 m² - 1 stuk
Totale oppervlakte	80,00 m ²
Eenvoudig bereikbaar	Nee <ul style="list-style-type: none">• Het asbestmateriaal is bedekt (uitgezonderd laag verf, coating, behang, kunststof, textiel) en het wegnemen van het bedekkende materiaal kan niet zonder het bedekkende materiaal te beschadigen.
Bevestigingswijze	<ul style="list-style-type: none">• Geklemd
Identificatiemethode	Vaststelling zonder monstername
Destructieve handeling voor identificatie	Nee
Opmerking	De leien zitten onder een overzetsdak. De aangegeven hoeveelheden zijn een schatting, mogelijks kan dit afwijken van de realiteit. Bij renovatie is het aan te raden om de exacte hoeveelheid verder na te gaan.

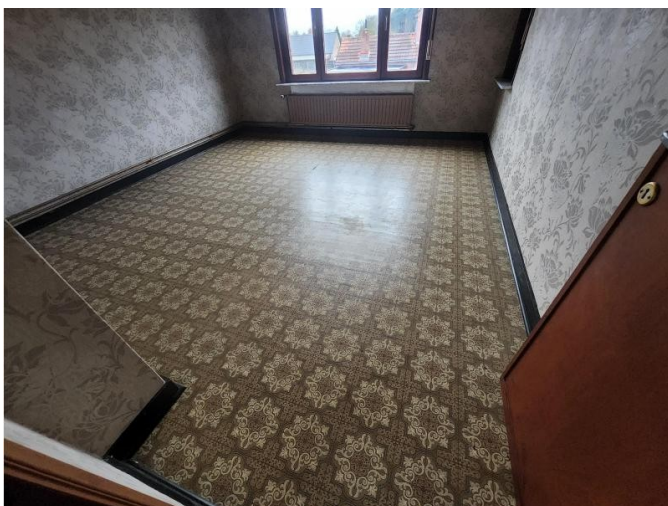
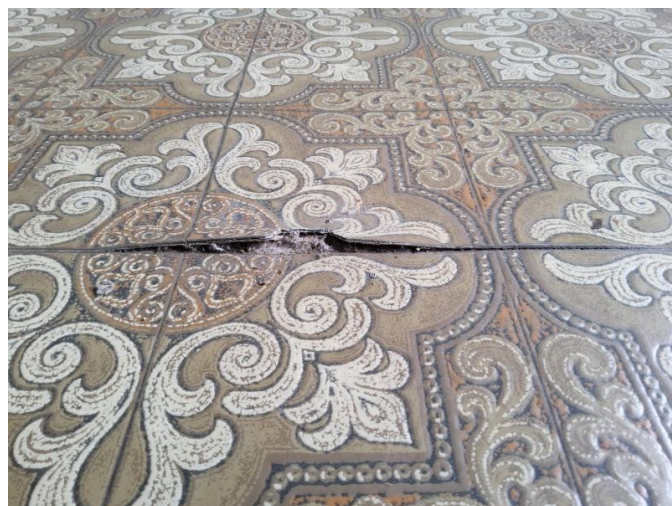
Beschrijving	Vloerzeil slaapkamers
Omgeving	Binnen
Primaire drager	Vloer
Asbestmateriaal	Prefab - afwerking - Vloerzeil
Bindmiddel van asbestmateriaal	Karton - papier - viltachtig
Gebondenheid op basis van bindmiddel	Niet-hechtgebonden
Hoeveelheid (oppervlakte - aantal)	<ul style="list-style-type: none">• 40,00 m² - 1 stuk
Totale oppervlakte	40,00 m ²
Eenvoudig bereikbaar	Ja
Bevestigingswijze	<ul style="list-style-type: none">• Verlijmd, ingegoten, versmeerd
Identificatiemethode	Vaststelling met monstername
Destructieve handeling voor identificatie	Nee
Opmerking	<p>Vermoedelijk is het niet het bovenste vloerzeil dat asbesthoudend is, maar het kartonvilt onderaan het vloerzeil. Indien het vloerzeil gelijmd is, dan is er ook kans dat de lijm asbesthoudend is of door contaminatie (vastgeplakte karton). Bij verwijdering is het sterk aangewezen om alle slaapkamers het zelfde behandelen, aangezien enkel toplagen werden bemonsterd.</p> <p>De aangegeven hoeveelheden zijn een schatting, mogelijks kan dit afwijken van de realiteit. Bij renovatie is het aan te raden om de exacte hoeveelheid verder na te gaan.</p>

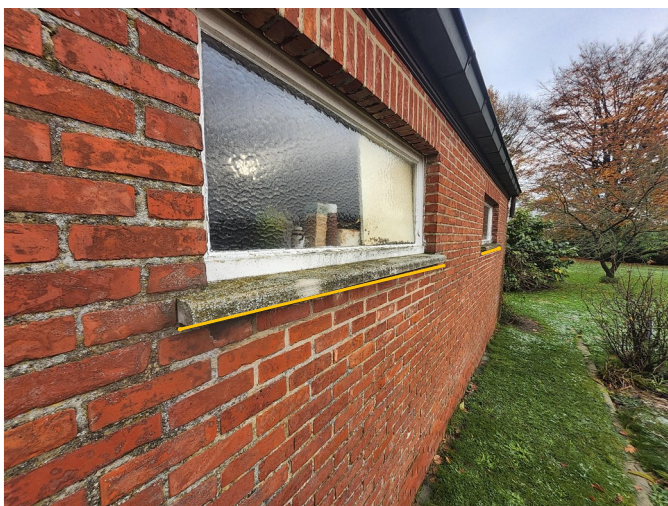
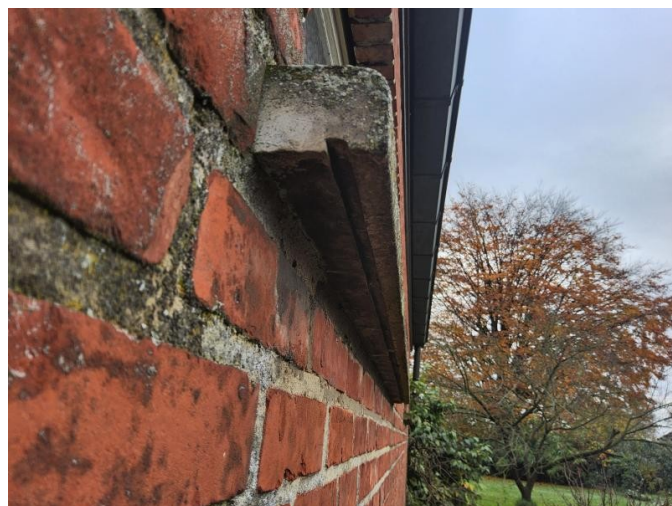
Beschrijving	Vensterbank garage - deksteen
Omgeving	Buiten
Primaire drager	Wandopening verticaal (raam, deur, ...)
Asbestmateriaal	Deksteen, muurkap - Vol
Bindmiddel van asbestmateriaal	Cement
Gebondenheid op basis van bindmiddel	Hecht
Hoeveelheid (oppervlakte - dikte - aantal)	<ul style="list-style-type: none">• 0,70 m² - 7,00 cm - 4 stuks
Totaal volume	0,196 m ³
Eenvoudig bereikbaar	Ja
Bevestigingswijze	<ul style="list-style-type: none">• Geklemd
Identificatiemethode	Vaststelling zonder monsternamen
Destructieve handeling voor identificatie	Nee
Opmerking	De aangegeven hoeveelheden zijn een schatting, mogelijks kan dit afwijken van de realiteit. Bij renovatie is het aan te raden om de exacte hoeveelheid verder na te gaan.

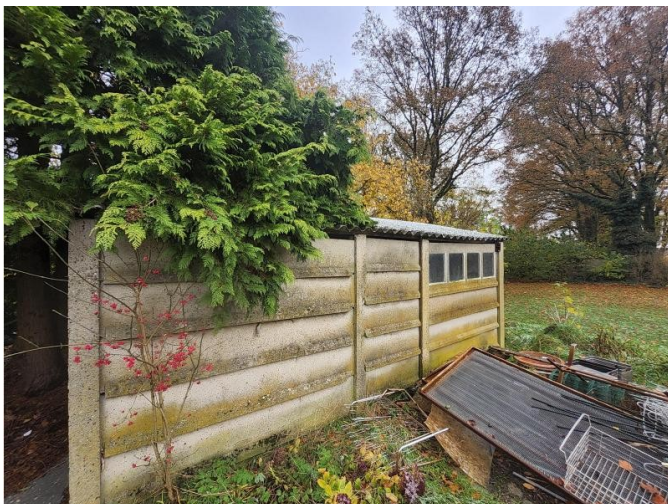
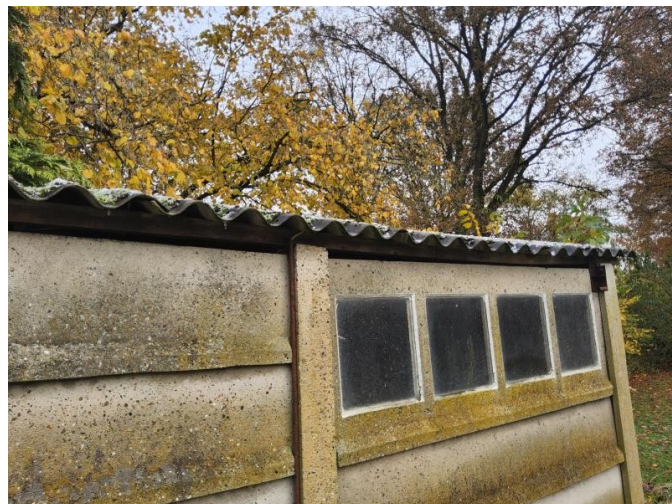
Beschrijving	AC Golfplaten achteraan bijgebouw
Omgeving	Buiten
Primaire drager	Plat dak
Asbestmateriaal	Dak- en gevelbekleding - Golfplaat
Bindmiddel van asbestmateriaal	Cement
Gebondenheid op basis van bindmiddel	Hecht
Hoeveelheid (oppervlakte - aantal)	<ul style="list-style-type: none">• 20,00 m² - 1 stuk
Totale oppervlakte	20,00 m ²
Eenvoudig bereikbaar	Ja
Bevestigingswijze	<ul style="list-style-type: none">• Geschroefd
Identificatiemethode	Vaststelling zonder monsternamen
Destructieve handeling voor identificatie	Nee
Opmerking	De aangegeven hoeveelheden zijn een schatting, mogelijk kan dit afwijken van de realiteit. Bij renovatie is het aan te raden om de exacte hoeveelheid verder na te gaan.

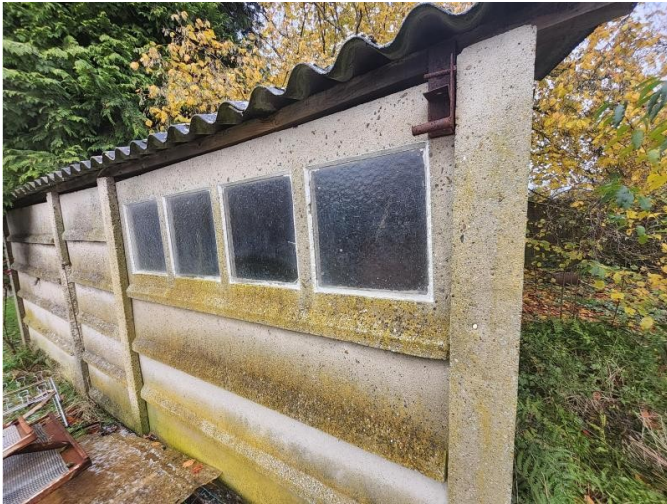
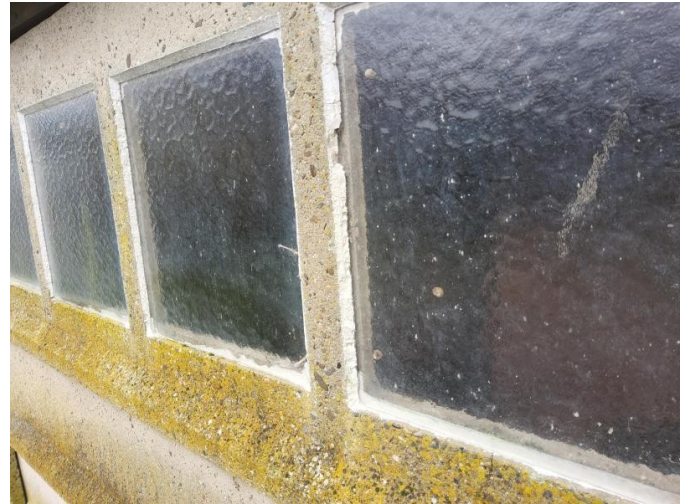
Beschrijving	Mastiek wit - enkel glas - bijgebouw
Omgeving	Buiten
Primaire drager	Wandopening verticaal (raam, deur, ...)
Asbestmateriaal	In-situ afwerkingslagen - Pasta, stopverf, voegsel, stopsel, vulsel, mastiek, katten, ...
Bindmiddel van asbestmateriaal	Kitten, mastiek, pasta
Gebondenheid op basis van bindmiddel	Hecht
Hoeveelheid (gewicht - aantal)	<ul style="list-style-type: none">• 1,00 kg - 1 stuk
Totaal gewicht	1,00 kg
Eenvoudig bereikbaar	Ja
Bevestigingswijze	<ul style="list-style-type: none">• Verlijmd, ingegoten, versmeerd
Identificatiemethode	Vaststelling zonder monsternamen
Destructieve handeling voor identificatie	Nee
Opmerking	<p>Op het bijgebouw liggen er golfplaten, mogelijks kan de mastiek al gecontamineerd zijn.</p> <p>De aangegeven hoeveelheden zijn een schatting, mogelijks kan dit afwijken van de realiteit. Bij renovatie is het aan te raden om de exacte hoeveelheid verder na te gaan.</p>

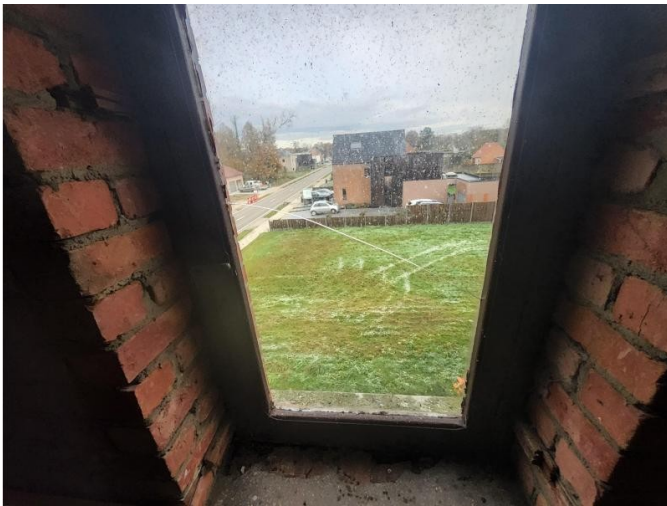
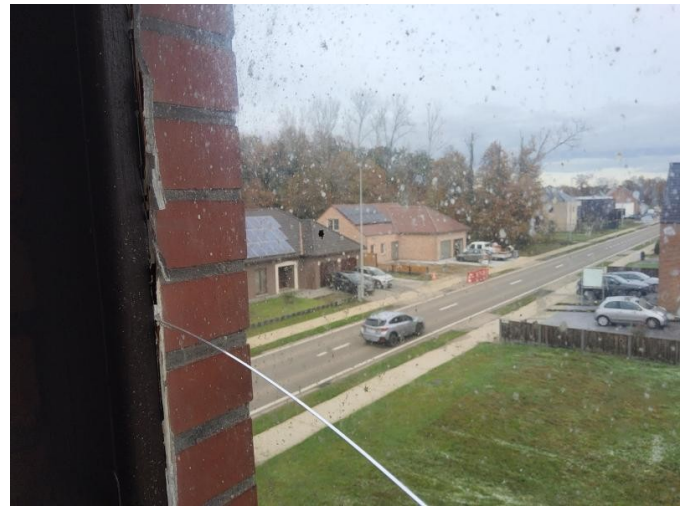
Beschrijving	Mastiek enkel glas ramen - zolder
Omgeving	Buiten
Primaire drager	Wandopening verticaal (raam, deur, ...)
Asbestmateriaal	In-situ afwerkingslagen - Pasta, stopverf, voegsel, stopsel, vulsel, mastiek, kittens, ...
Bindmiddel van asbestmateriaal	Kittens, mastiek, pasta
Gebondenheid op basis van bindmiddel	Hecht
Hoeveelheid (gewicht - aantal)	<ul style="list-style-type: none">• 1,00 kg - 1 stuk
Totaal gewicht	1,00 kg
Eenvoudig bereikbaar	Ja
Bevestigingswijze	<ul style="list-style-type: none">• Verlijmd, ingegoten, versmeerd
Identificatiemethode	Vaststelling zonder monsternamen
Destructieve handeling voor identificatie	Nee
Opmerking	<p>Op de zolderruimte is er een raam waar langs de buitenzijde nog mastiek aanwezig is.</p> <p>De aangegeven hoeveelheden zijn een schatting, mogelijk kan dit afwijken van de realiteit. Bij renovatie is het aan te raden om de exacte hoeveelheid verder na te gaan.</p>

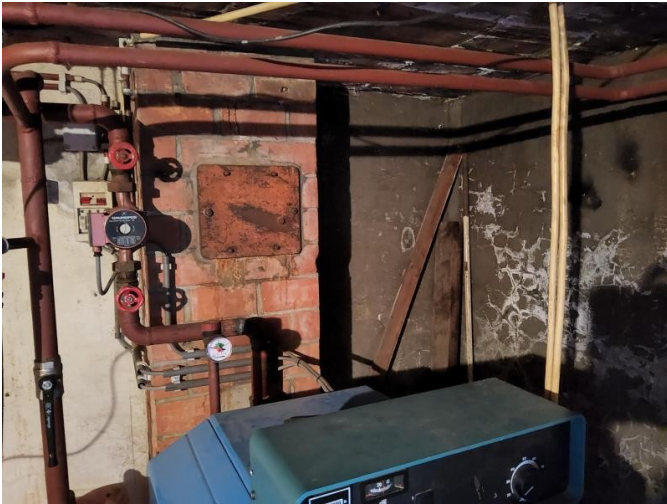
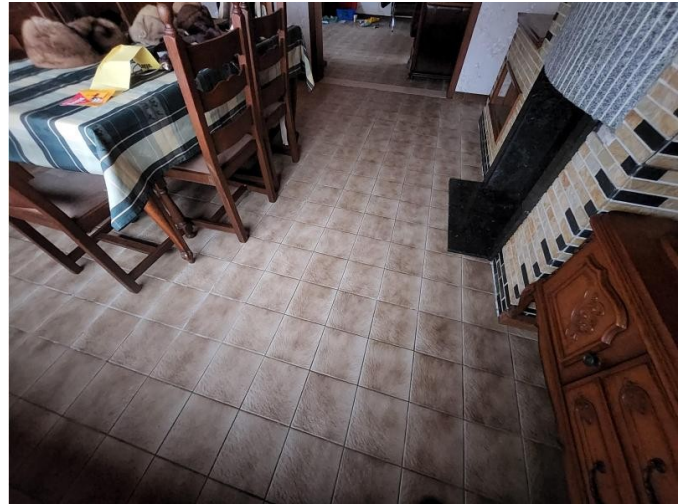
Beschrijving	Rookafvoer ondergronds - AC koker
Omgeving	Binnen
Primaire drager	Fundering-draagstructuur (horizontaal, verticaal)
Asbestmateriaal	Rookgaskanaal
Bindmiddel van asbestmateriaal	Cement
Gebondenheid op basis van bindmiddel	Hecht
Hoeveelheid (lengte - omtrek - dikte - aantal)	<ul style="list-style-type: none">• 4,00 m - 65,00 cm - 1,00 cm - 1 stuk
Totaal volume	0,026 m ³
Eenvoudig bereikbaar	<p>Nee</p> <ul style="list-style-type: none">• Het asbestmateriaal is bedekt (uitgezonderd laag verf, coating, behang, kunststof, textiel) en het wegnemen van het bedekkende materiaal kan niet zonder het bedekkende materiaal te beschadigen.• Verwijdering tast de bouwkundige integriteit aan.
Bevestigingswijze	<ul style="list-style-type: none">• Geklemd
Identificatiemethode	Vaststelling zonder monsternamen
Destructieve handeling voor identificatie	Nee
Opmerking	<p>Door middel van plannen en vermoedens kan er worden vastgesteld dat er nog een rookafvoer aanwezig is ondergronds. Die loopt vanuit de kelder naar de schouw.</p> <p>De aangegeven hoeveelheden zijn een schatting, mogelijks kan dit afwijken van de realiteit. Bij renovatie is het aan te raden om de exacte hoeveelheid verder na te gaan. Er kon op heden niet worden nagegaan in hoever de koker effectief doorloopt. Bij grondige renovatie is het aangewezen om verder destructief onderzoek te doen.</p>
