# Asbestinventarisatetest

Peperstraat 54, 2400 Mol

Attestnummer : 20260703-000367.000

Uitgegeven op : 03.07.2026

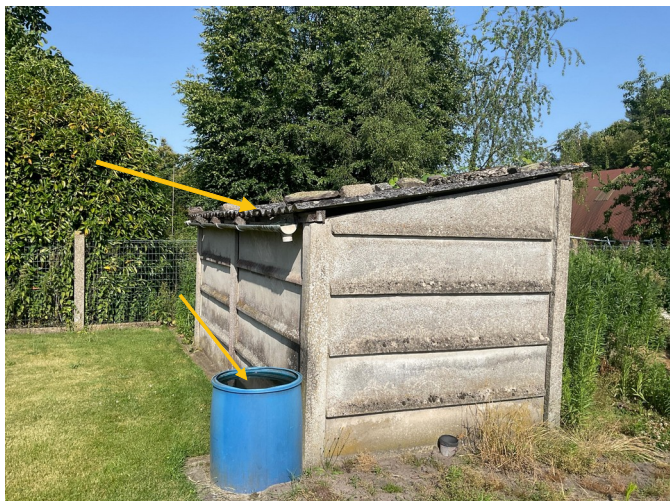
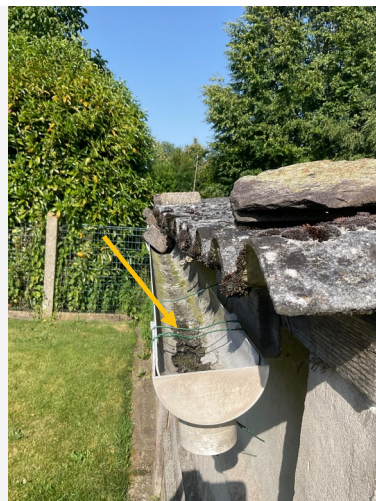
# Fiche 1: Slib (dakgoot)/ waterton - Tuinberging

Asbestmateriaal - afvalstof

| Beschrijving | Slib (dakgoot)/ waterton - Tuinberging |
| Bron van de resten | golfplaten dak |
| Gebondenheid resten | Niet hecht |
| Totaal gewicht | 20,50 kg |
| Opmerking | <p>Het gewicht betreft een schatting; het exacte gewicht kan niet worden vastgesteld. Het hemelwater dat over de dakbedekking stroomt en vervolgens via de pvc-dakgoten in de regenwaterput terechtkomt, neemt door de verwerking van de dakbedekking asbesthoudende deeltjes mee. Deze deeltjes hopen zich zowel in de dakgoot als in het water op als sediment.</p> <p>Het regenwater dat over de golfplaten stroomt en vervolgens via de pvc-dakgoten de waterton instroomt,</p> |

**Dringend verwijderen**

- Verwijder het asbestafval.

- Eenvoudige handelingen: mag via doe-het-zelf of door werknemer(s) met opleidingsattest eenvoudige handelingen  
Bladafval of slib verwijder je best wanneer het materiaal vochtig is. Verzamel de bladeren of het slib in een dubbel verpakte plastic zak en sorteer dit bij het restafval, bij voorkeur met behulp van doe-het-zelf-pakketten. Het bladafval en slib mogen niet bij het GFT-afval worden geplaatst, aangezien ze mogelijk asbestvezels kunnen bevatten. Het water uit de waterton mag worden afgevoerd via de riolering.

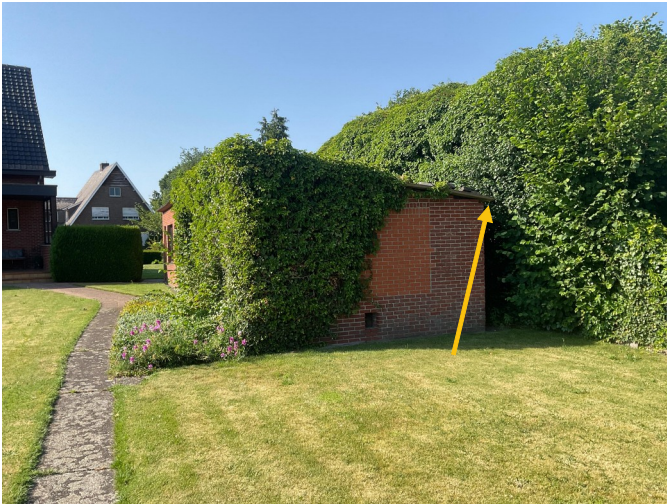
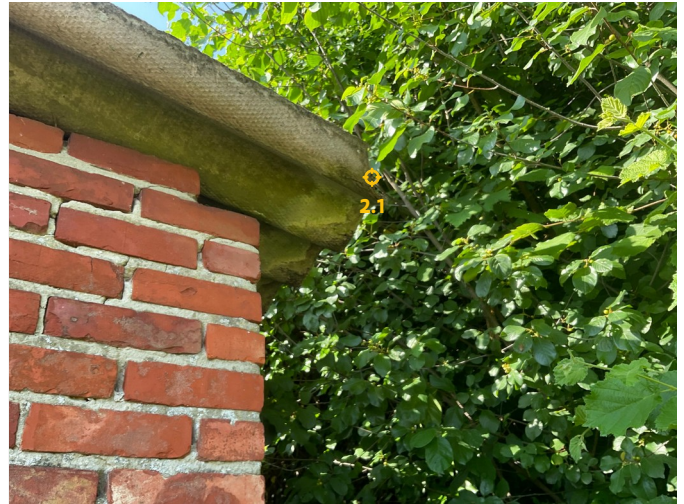
Het asbestmateriaal valt onder de mijlpaal van 2034.

**Dringend verwijderen**

- Verwijder dit asbestmateriaal zo snel mogelijk. Volg de toestand goed op.
- Hemelwater dat afspoelt van asbestcement daken of gevels kan asbestdeeltjes bevatten. Gebruik het enkel voor gesloten circuits (bv. spoelen toiletten). Reinig na het vervangen van het dak of de gevel de dakgoten en regenwaterput of -ton om asbesthoudend sediment of slib te verwijderen

- Eenvoudige handelingen: mag via doe-het-zelf of door werknemer(s) met opleidingsattest eenvoudige handelingen  
Het betreft golfplaten in de buitenlucht.

Werkwijze: Licht bevochtigen, vervolgens vijzen uitschroeven/gelijktijdig wordt afgezogen met een HEPA-stofzuiger. Onderliggende vloer afdekken met folie.

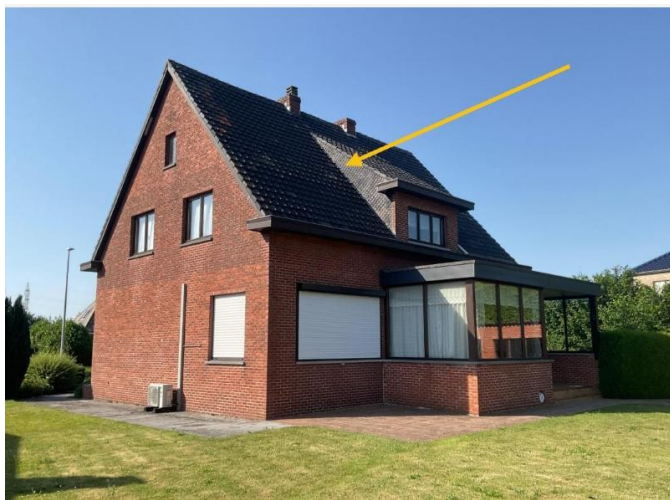
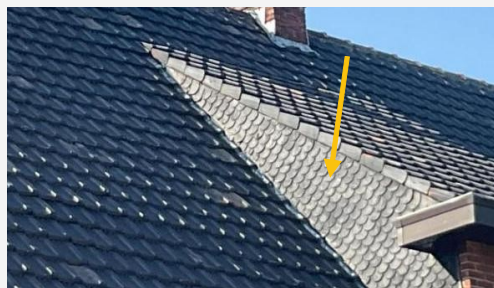
| Opmerking | <p>De leien bevinden zich op een hoogte van meer dan 3,5 meter vanaf een vaste ondergrond en kunnen hierdoor niet worden bemonsterd.</p> <p>De opgegeven hoeveelheid nokstukken is een schatting, aangezien de exacte hoeveelheid niet kan worden vastgesteld. Deze schattingen kunnen daarom niet worden gebruikt voor een meetstaat ten behoeve van afbraak of andere werkzaamheden.</p> <p>Er kon geen detailfoto worden gemaakt.</p> |

Werkwijze: Licht bevochtigen, vervolgens in één stuk loshaken en onderliggend oppervlakte afdekken met folie. Het gebruik van sneldraaiende werktuigen is verboden.

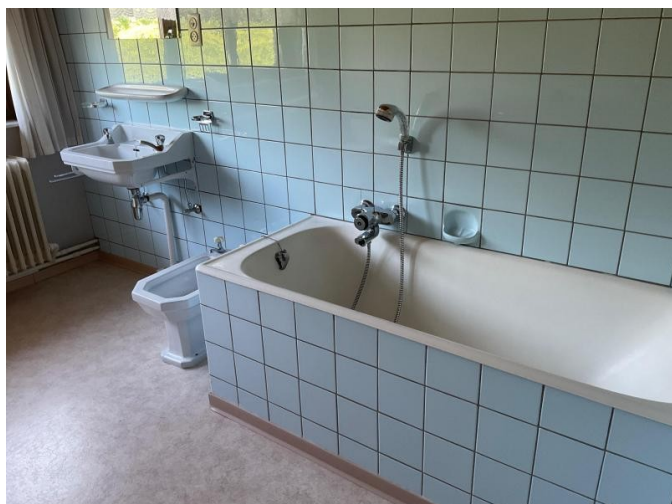
## Fiche 9: Tegellijm achter wandtegels - woning badkamer

| Basis voor advies | Beoordeling op basis van expertise, zonder een vaststelling door de asbestdeskundige. |

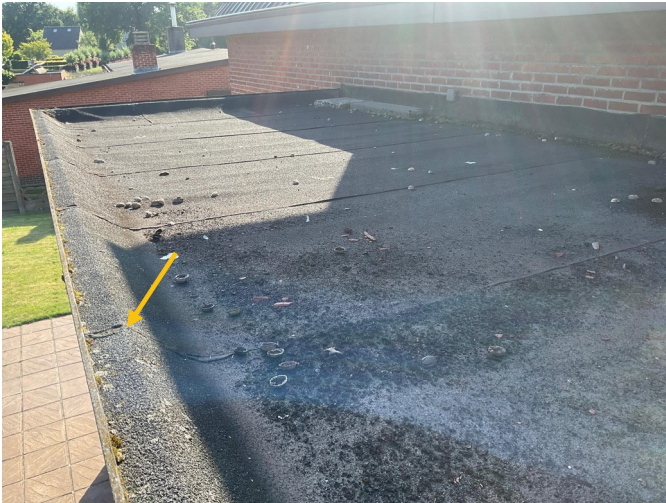
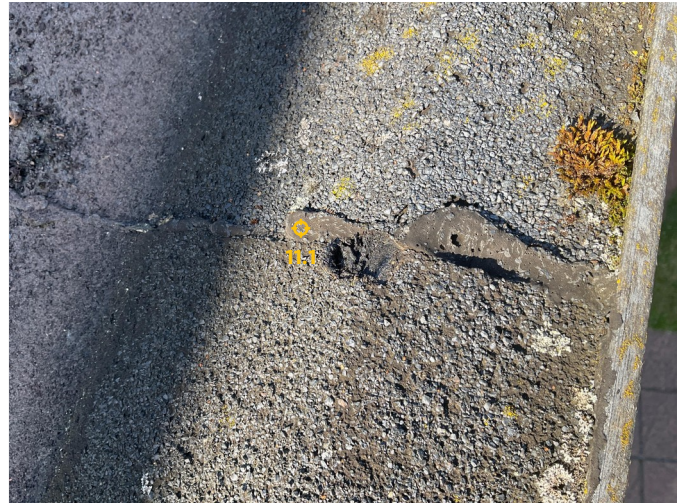
## Fiche 11: Roofing plat dak - Woning

| Opmerking | De monstername is beperkt tot de toplaag. Er bestaat een mogelijkheid dat zich onder de huidige dakbedekking nog oude, asbestverdachte roofing bevindt. Het platte dak is afgewerkt met roofing, waardoor de aanwezigheid van een onderliggend onderdak niet kan worden vastgesteld. Langs de binnenzijde is alles eveneens afgewerkt met houtwerk . Bij werken dient een eventueel aangetroffen onderdak gecontroleerd te worden op de aanwezigheid van asbest. |

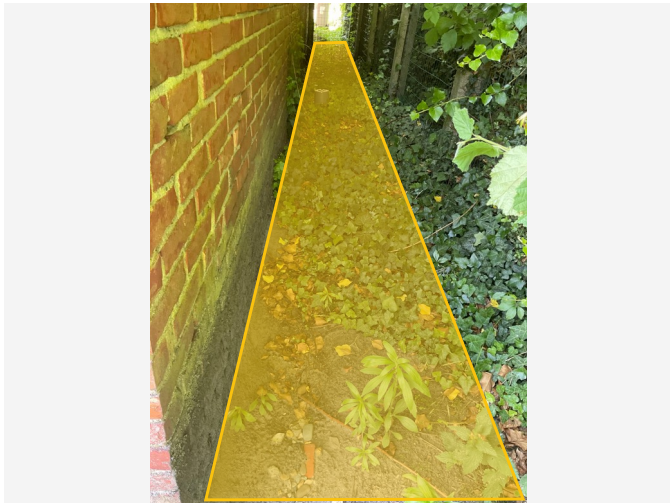
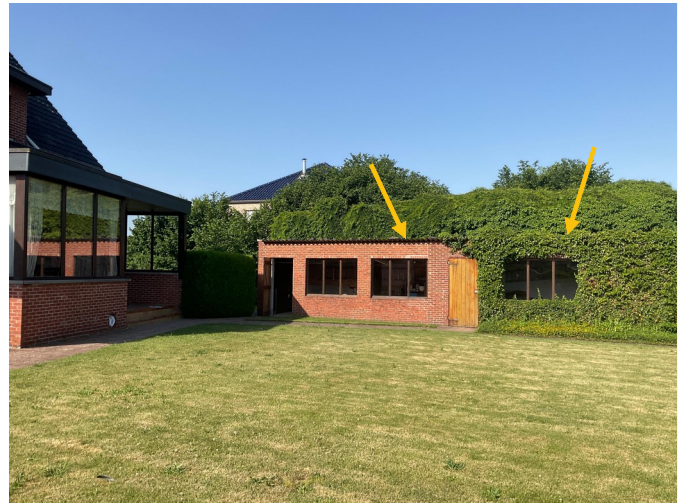
| Afmetingen (lengte - breedte - diepte) | <ul style="list-style-type: none"><li>• 14,00 m - 1,00 m - 0,30 m</li></ul> |
| Geraamd volume | 4,20 m <sup>3</sup> |

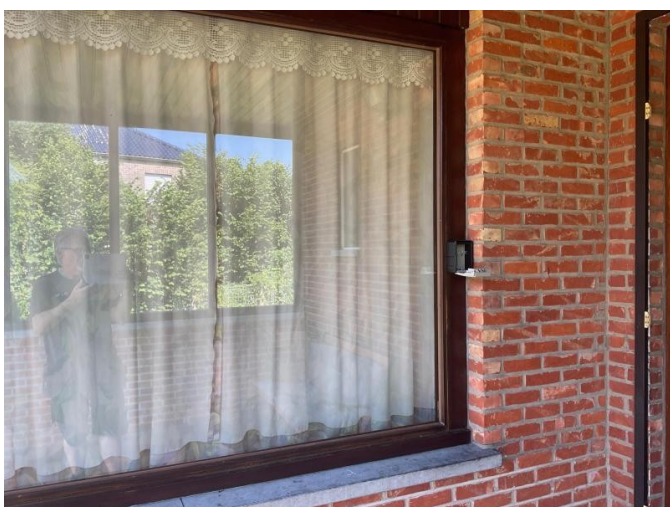
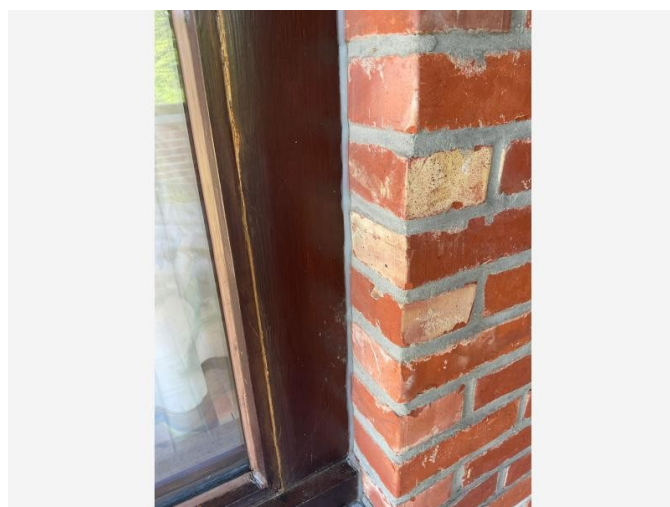
## Fiche 22: Afdichtingskit buitenschrijnwerk - woning algemeen

| Beschrijving | Notitie | Terug te vinden op plannen |
|---|---|---|
| Fiche 22: Afdichtingskit buitenschrijnwerk - woning algemeen | De kit tussen de gevel en het raamprofiel wordt niet als asbestverdacht beschouwd (houten ramen). Het betreft geen mastiek of kit met een relatief harde of pasta-achtige structuur. Dit geldt eveneens voor de kit tussen het glas en de raamprofielen. Er blijft echter steeds een mogelijkheid dat zich onder een niet-verdachte kit of mastiek alsnog een oudere, mogelijk verdachte laag bevindt die later werd overgekit. Voorzichtigheid bij renovatiewerken is daarom steeds aangewezen. | - |

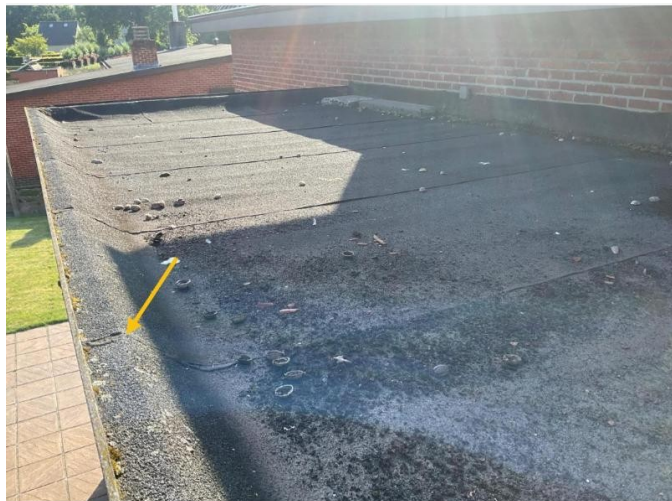
### Fiche 23: Niet waarneembaar: Materialen onder de plat dak - Woning

| Beschrijving | Notitie | Terug te vinden op plannen |
|---|---|---|
| Fiche 23: Niet waarneembaar:<br>Materialen onder de plat dak -<br>Woning | Er bestaat een mogelijkheid dat zich onder de huidige dakbedekking nog oude, asbestverdachte roofing bevindt. Het platte dak is afgewerkt met roofing, waardoor de aanwezigheid van een onderliggend onderdak niet kan worden vastgesteld. Langs de binnenzijde is alles eveneens afgewerkt met houtwerk . Bij werken dient een eventueel aangetroffen onderdak gecontroleerd te worden op de aanwezigheid van asbest. | Plan 1.2: Dak plan |
