# Asbestinventarisatetest

Berkensingel 22, 2490 Balen

Attestnummer : 20260905-000143.000

**Asbestveilig** (maar niet asbestvrij)

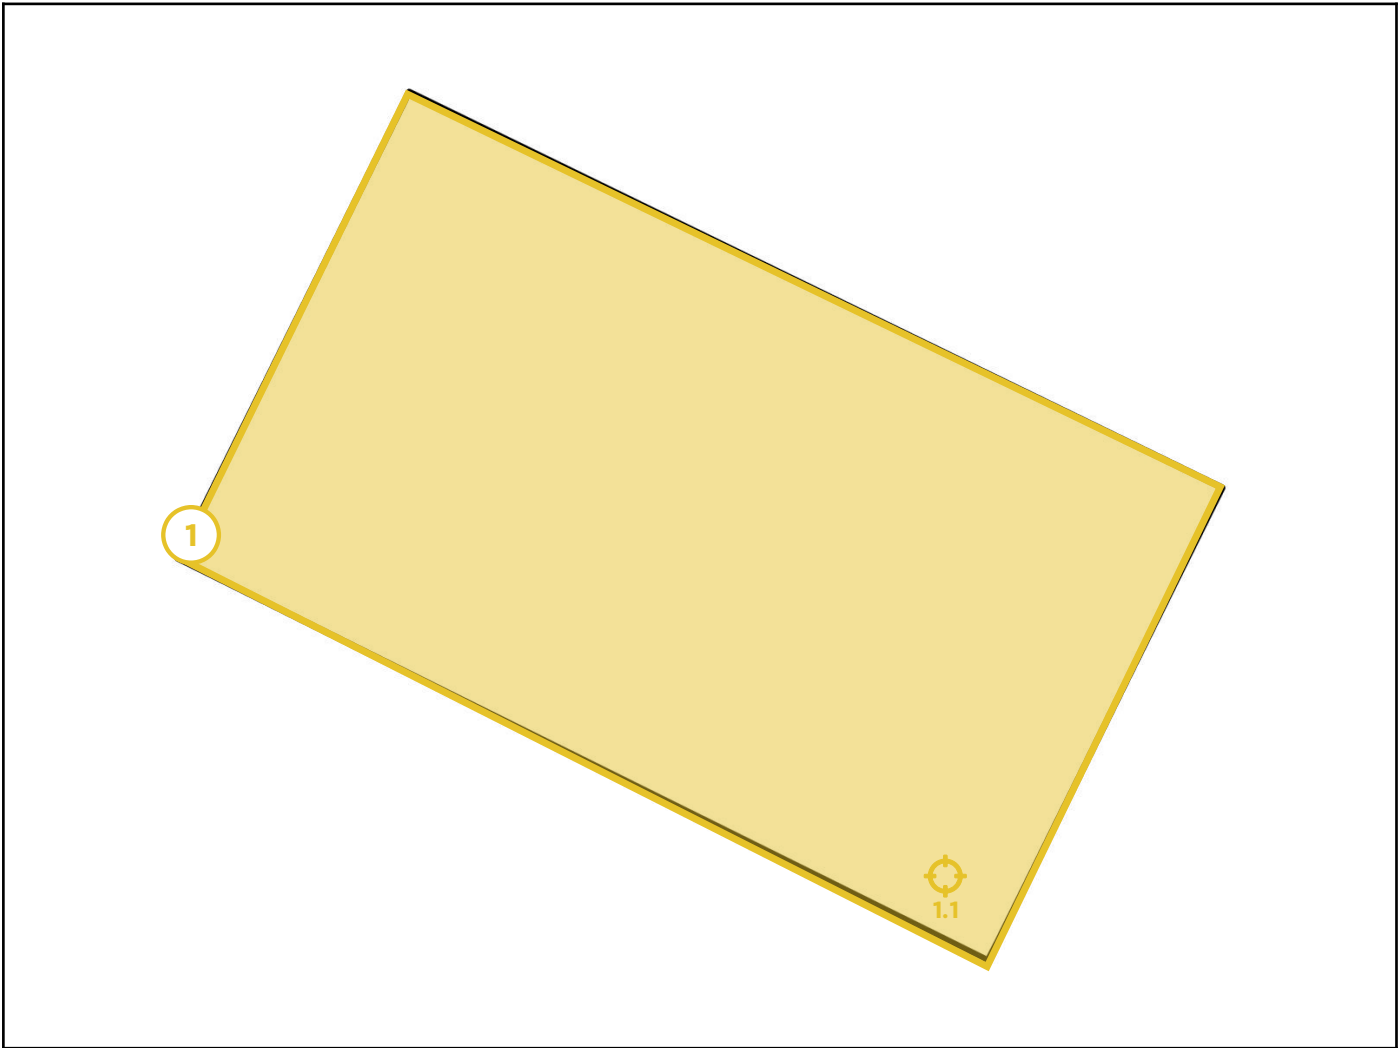
# Plan 1.2: Woning: onderdak

| Beschrijving | Type | Actie |
|---|---|---|
| 1. Onderdak (staalname) | Asbestmateriaal | Zorgvuldig beheren |
| 1.1 Code: 8 | Puntmonster | - |

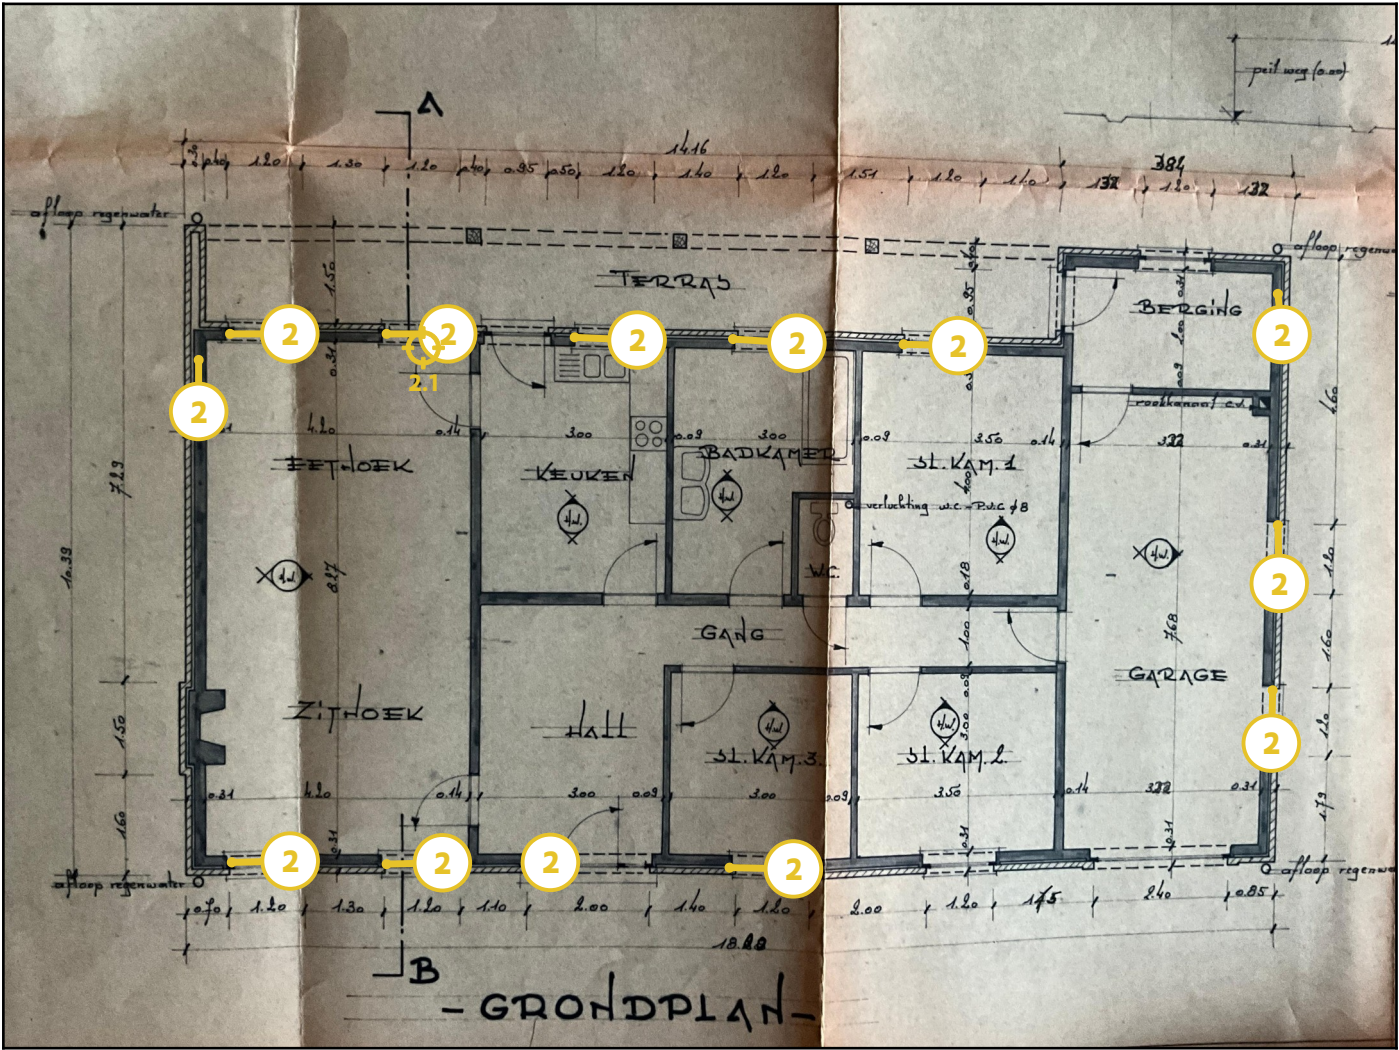
# Plan 1.4: GLV: kit

| Beschrijving | Type | Actie |
|---|---|---|
| 2. Kit kozijn-glas (met staalname) houten raam | Asbestmateriaal | Zorgvuldig beheren |
| 2.1 Code: 4 | Puntmonster | - |

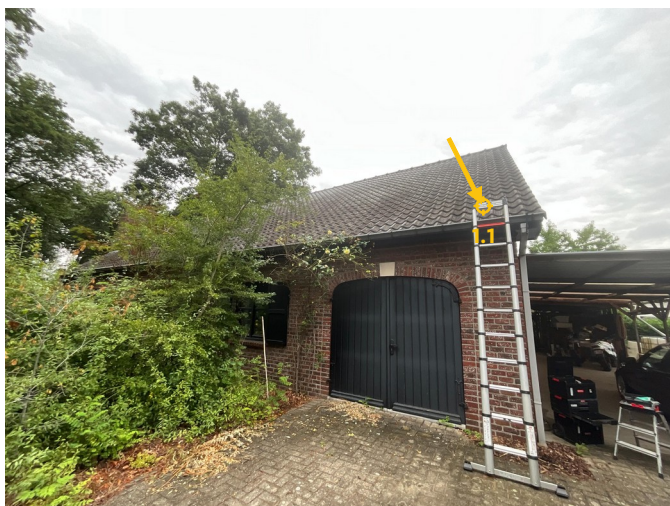
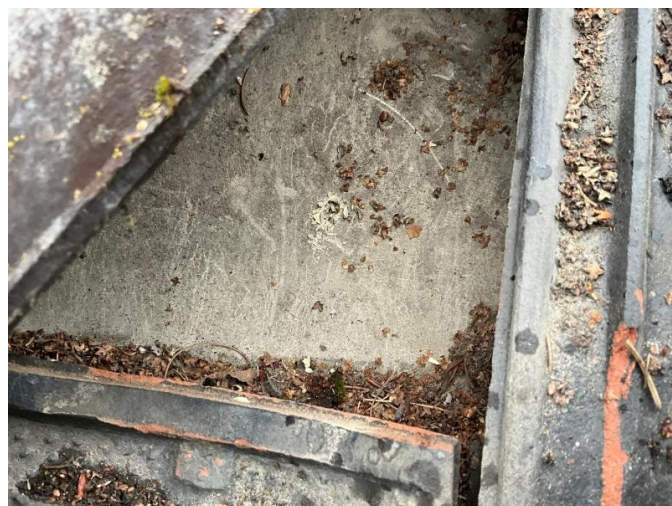
Het asbestmateriaal valt onder de mijlpaal van 2040.

| Eindbeoordeling materiaalrisico | Zeer laag materiaalrisico en/of zeer lage kans op vezelvrijgave |
| Opmerking | onderdakplaten zitten tussen de dakbedekking en constructiebalken |

| Gebondenheid | Categorie 1: hechtgebonden in oorsprong |
| Asbestsoort (vezeltype) | Alleen chrysotiel aanwezig |
| Asbestconcentratie | Laag (< 50%) |
| Toestand van het materiaal | Licht beschadigd, licht verweerd. Intacte calciumsilicaatplaat of materiaal met categorie 3-gebondenheid |

| # | Type | Referentie | Resultaat |
|---|---|---|---|
| 1.1 | Puntmonster | 8 | Chrysotiel |

- Zorg voor een veilig beheer en verwijder dit asbestmateriaal wanneer het bij werken eenvoudig bereikbaar wordt. Controleer de toestand jaarlijks op wijzigingen.

(dak werker met 8u basisopleiding asbest) indien de platen eenvoudig te verwijderen zijn zonder kans op breken kan dit via doe-het-zelf of door werknemer(s) met opleidingsattest eenvoudige handelingen; Dek de zoldervloer af met plastic folie . Standaard dragen van de nodige wegwerp beschermingsmiddelen FFP 3 masker , handschoenen en tyvec CAT III type 5-6 , afspoelbaar schoeisel Verwijder de dakpannen. Fixeer het plaatmateriaal , de asbesthoudende platen één voor één en in hun geheel verwijderen. Niet gooien, niet breken. Verwijder onder verneveling of tussentijds voldoende bevochtigen tijdens de volledige duur van de werken. Dubbel verpakken in plastic folie , luchtdicht verpakken of plaats in container met asbestbag. Reinig Nadien de draagstructuur met vochtige doeken (+stofzuiger met absoluut filter kan niet gehuurd worden dus voor een particulier niet mogelijk .) Alle werknemer(s) moeten wel beschikken over een opleidingsattest eenvoudige handelingen 8u. Een vastgesteld asbesthoudend onderdak mag niet definitief

ingesloten worden, dit dient verplicht verwijderd te worden als het bij werken bereikbaar wordt. (vb bij vernieuwen van de dakbedekking onderdak mee verwijderen) Voor hechtgebonden toepassingen: Bij verwijdering door doe-het-zelf moet men dit afval dubbel en luchtdicht verpakt aandienen bij het gemeentelijk recyclagepark. Men raadpleegt best op voorhand de voorwaarden van het recyclagepark.

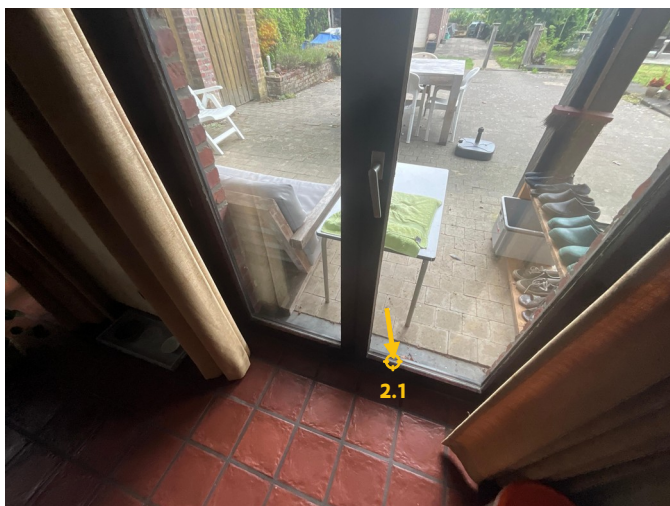
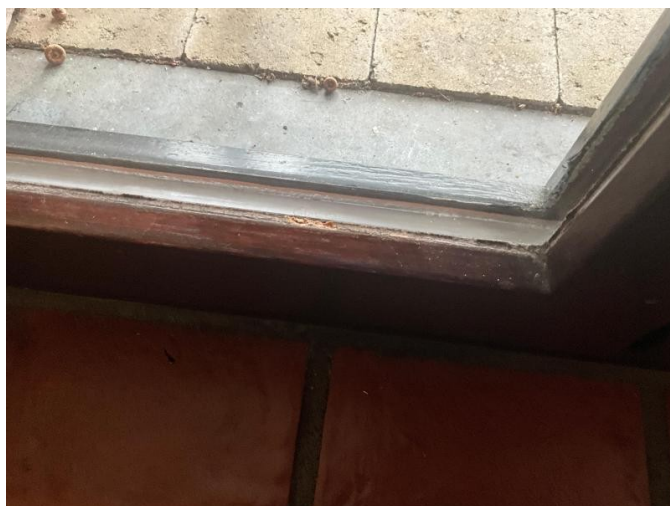
Het asbestmateriaal valt onder de mijlpaal van 2040.

- Zorg voor een veilig beheer. Vermijd het beschadigen van het asbestmateriaal. Controleer de toestand jaarlijks op wijzigingen.

Voor afdichtingsmateriaal tussen glas en schrijnwerk is het aangeraden dat het

raam (kozijn, glas en afdichtingsmateriaal) in zijn geheel verwijderd wordt.

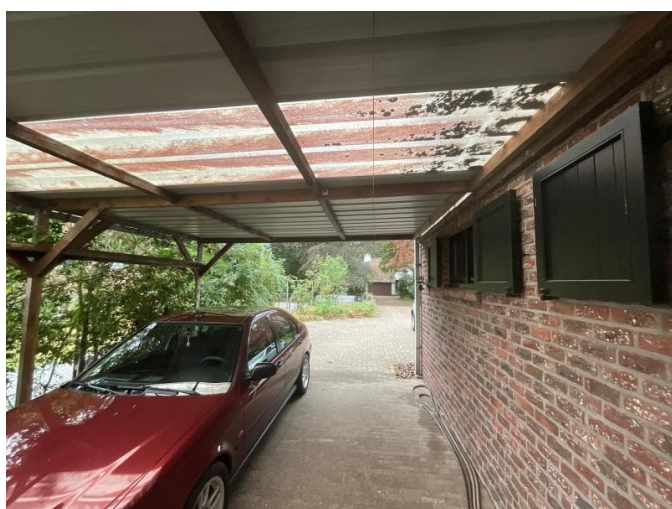
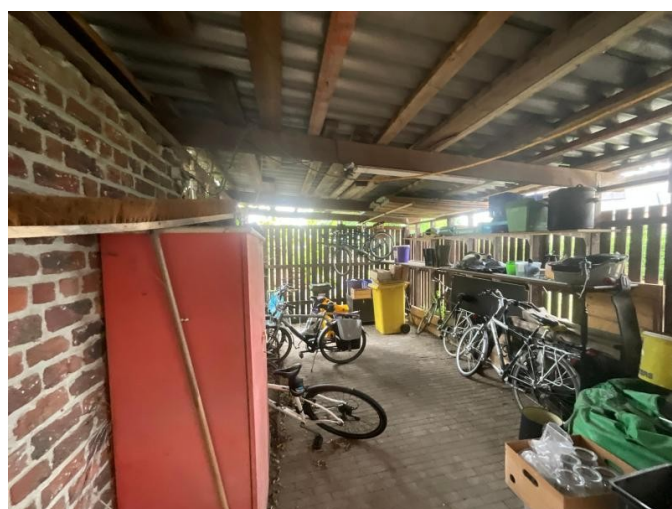
### Fiche 20: Dakbedekking carport niet verdacht.

| Beschrijving | Notitie | Terug te vinden op plannen |
|---|---|---|
| Fiche 20: Dakbedekking carport niet verdacht. | De dakbedekking wordt gecontroleerd. deze bestaat uit kunststof en metaal en bevat geen asbest verdachte materialen. | Plan 2.1: Carport: dak |

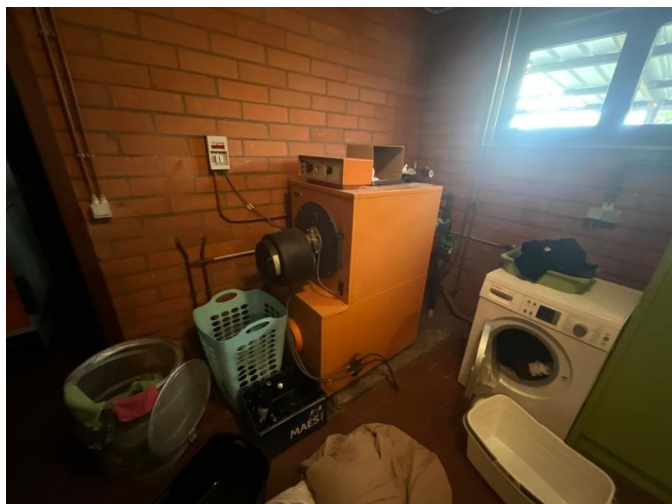
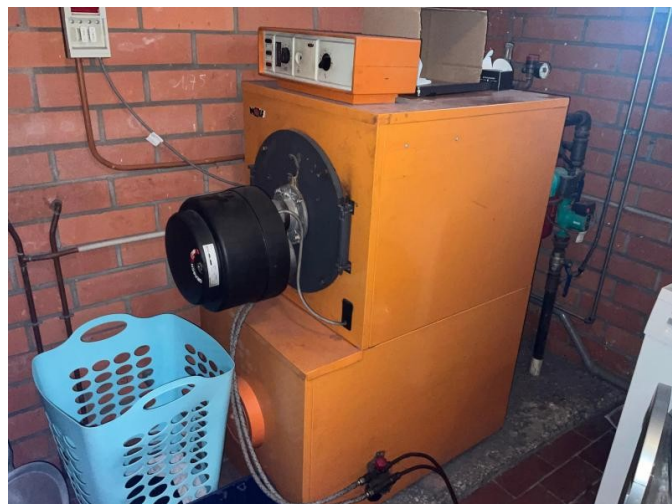
### Fiche 21: cv geen info te vinden op het toestel

| Beschrijving | Notitie | Terug te vinden op plannen |
|---|---|---|
| Fiche 21: cv geen info te vinden op het toestel | er is geen informatie te vinden van de cv-ketel.<br><br>laat deze controleren door een erkende firma. | Plan 1.6: GLV: HVAC / niet waarneembaar |
