# Asbestinventarisatetest

Emiel Becquaertlaan 62, 2400 Mol

Attestnummer : **20250911-000165.000**

**Asbestveilig** (maar mogelijk niet asbestvrij)

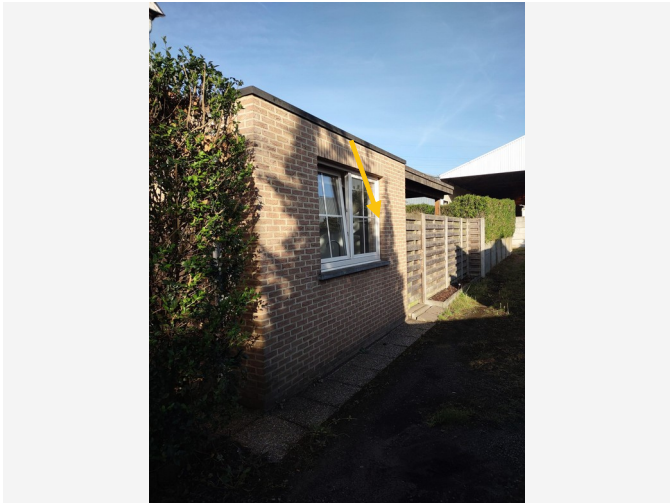
flexibel --> geen asbest

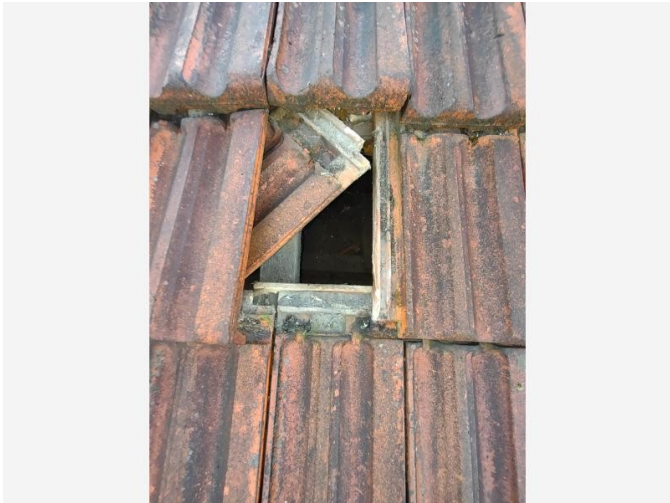
geen onderdak

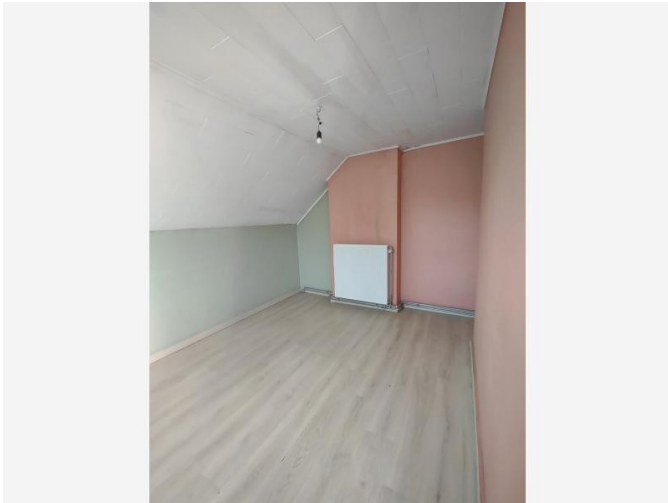
Plafond overal afgewerkt met houten plafondbekleding. Wat er zich achter deze bekleding bevindt, kon niet gecontroleerd worden. Het is aan te raden bij renovatiewerken bijkomend onderzoek te laten uitvoeren door middel van bijkomend onderzoek door bv. bijkomende staalnames.

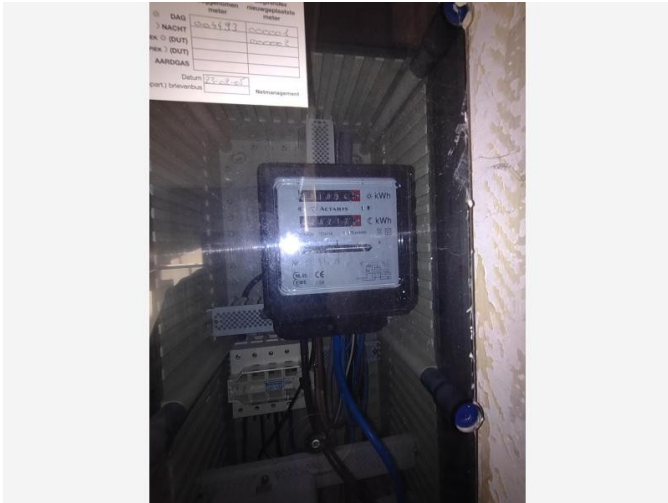
eigendom netbeheerder --> geplaatst in 2005

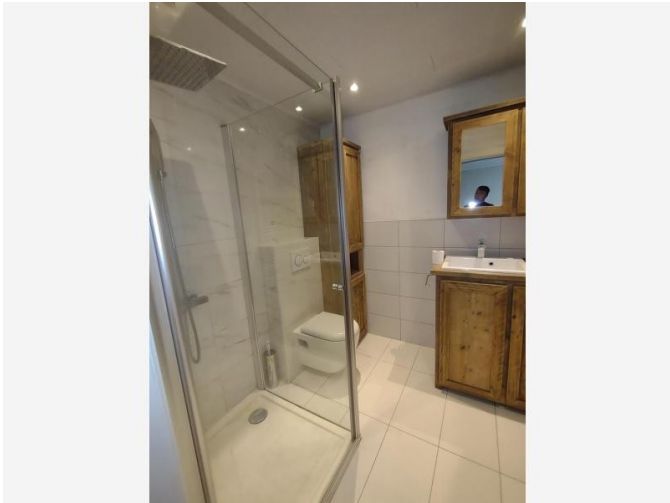
Tegellijm kan asbest bevatten. Het is aan te raden bij renovatiewerken bijkomend onderzoek uit te voeren door middel van bijkomende staalnames.

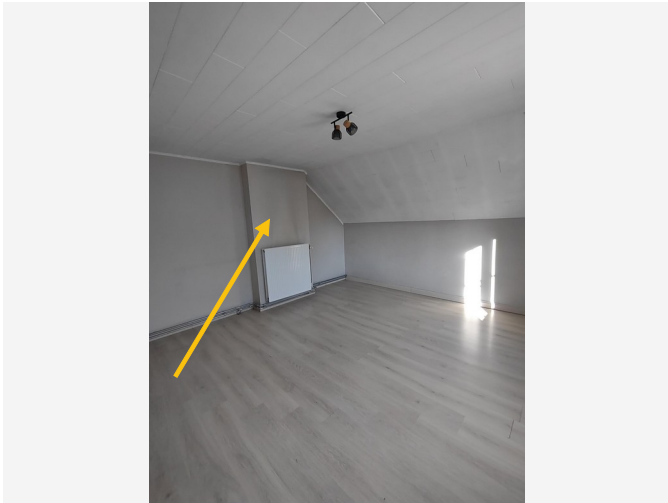
In de schouwen kunnen zich asbestcementbuizen en of asbestcementpotten bevinden. Dit kon niet vastgesteld worden. Het is aan te raden bij renovatiewerken, bijkomend onderzoek te laten uitvoeren door bv. bijkomende staalnames.

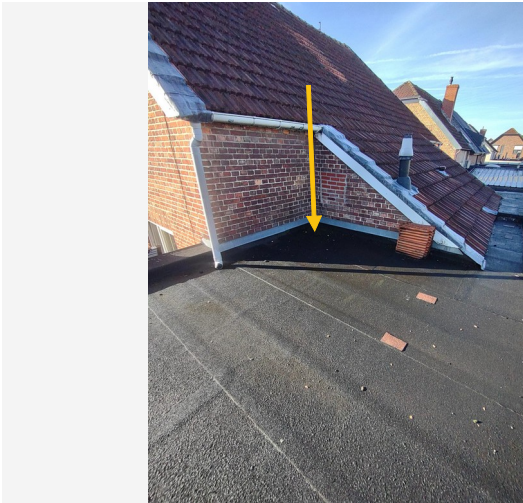
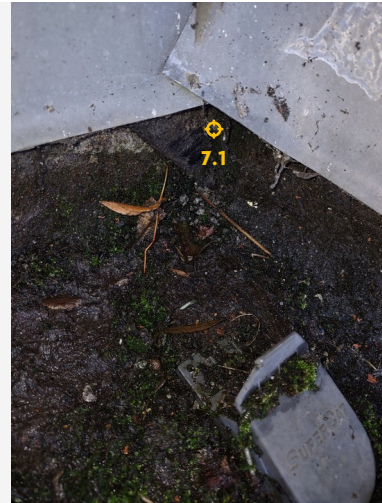
## Fiche 7: roofing plat dak

Geen asbest

| # | Type | Referentie | Resultaat |
|---|---|---|---|
| 7.1 | Puntmonster | MM01 | Geen asbest |

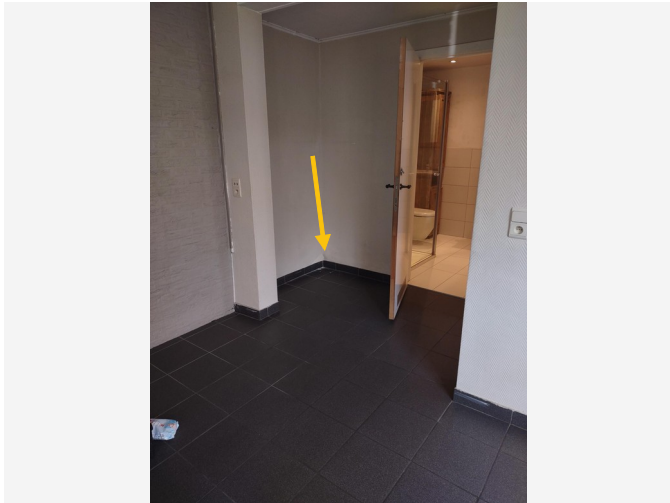
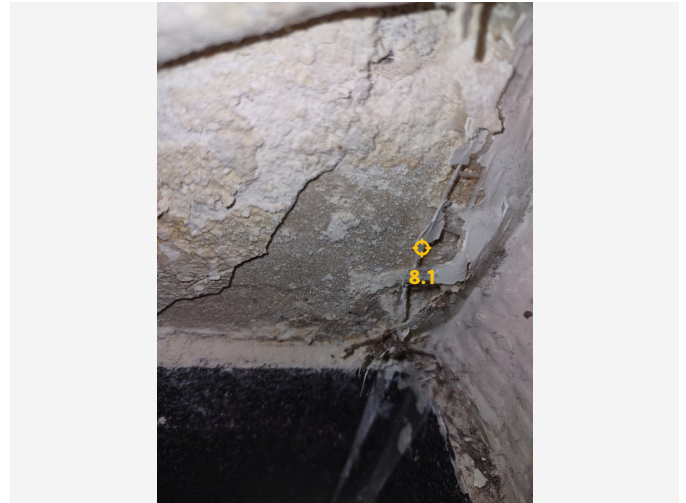
## Fiche 8: pleisterwerk wanden

Geen asbest

| # | Type | Referentie | Resultaat |
|---|---|---|---|
| 8.1 | Mengmonster | MM03 | Geen asbest |

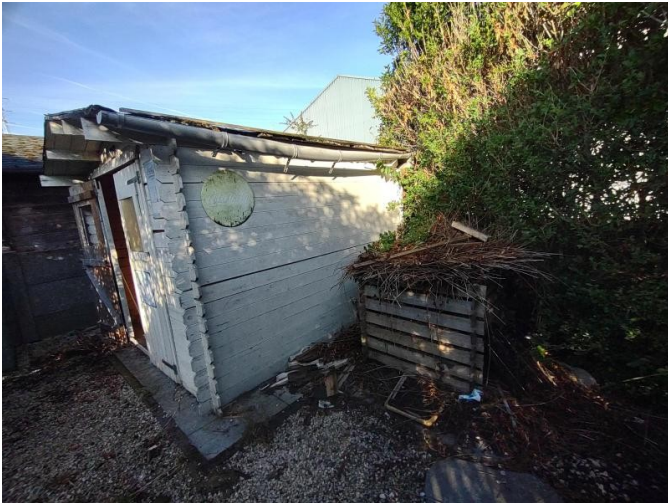
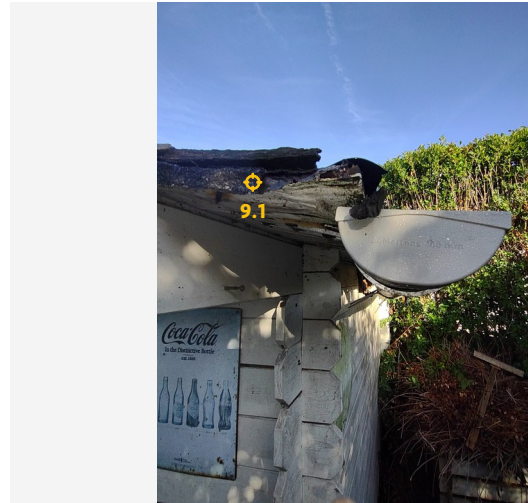
## Fiche 9: roofing tuinhuis

Geen asbest

| # | Type | Referentie | Resultaat |
|---|---|---|---|
| 9.1 | Puntmonster | MM02 | Geen asbest |
