# Asbestinventarisatetest

Hendrik Consciencestraat 7, 2340 Beerse

Attestnummer : 20230519-000182.000

Uitgegeven op : 19.05.2023

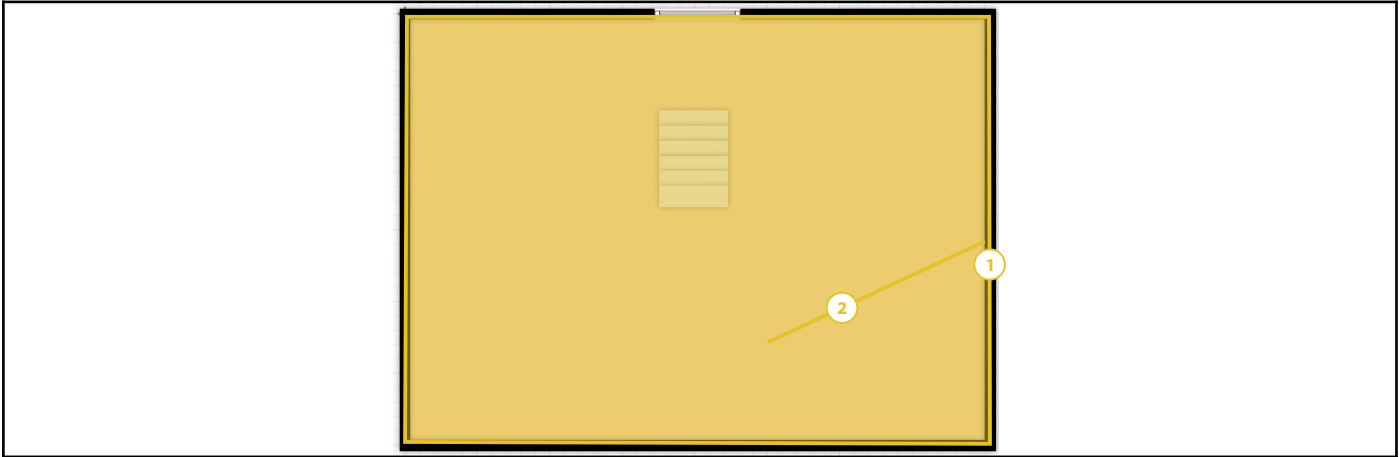
# Plan 1.1: Grondplan Zolder

| Beschrijving | Type | Actie |
|---|---|---|
| 1. Onderdakbeplating | Asbestmateriaal | Zorgvuldig beheren |
| 2. Schouwbus | Asbestmateriaal | Zorgvuldig beheren |

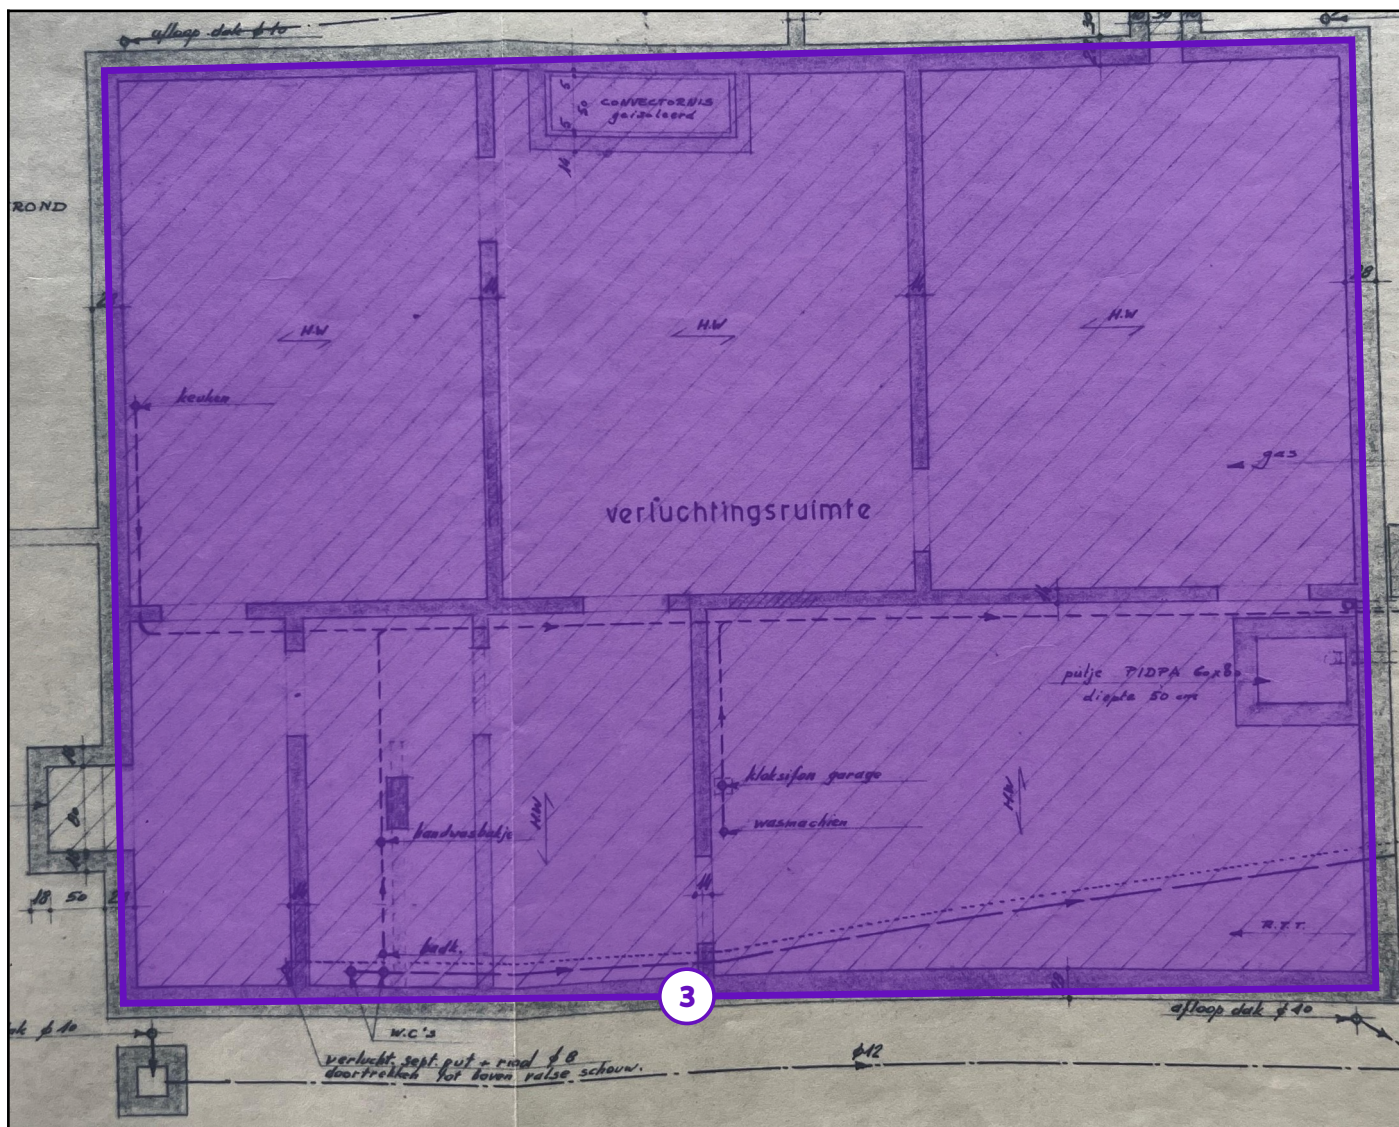
## Plan 1.4: Grondplan Kelder

| Beschrijving | Type | Actie |
|---|---|---|
| 3. Kruipkelder | Beperking | - |

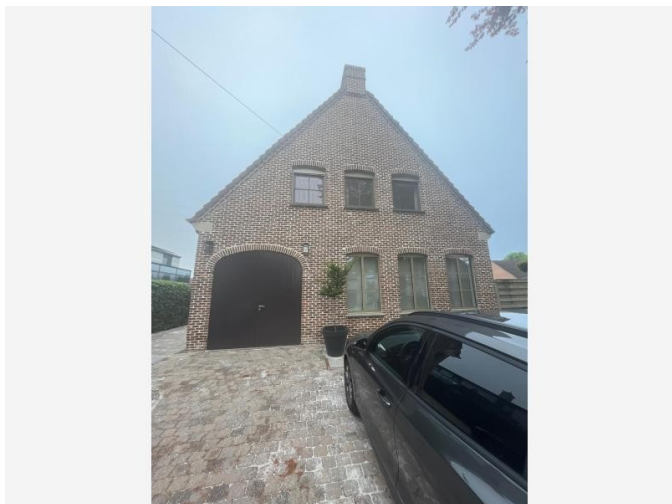
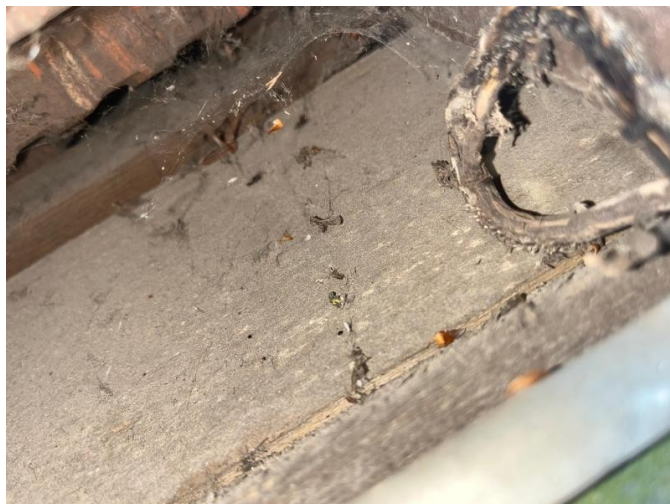
Overzichtsfoto

Detailfoto

Het asbestmateriaal valt onder de mijlpaal van 2040.

| Eindbeoordeling materiaalisico | Laag materiaalisico en/of verlaagde kans op vezelvrijgave |

| Gebondenheid | Categorie 1: hechtgebonden in oorsprong |
| Asbestsoort (vezeltype) | Crocidoliet aanwezig |
| Asbestconcentratie | Laag (< 50%) |
| Afschermingsgraad van het gehele materiaal | Niet stootvaste afscherming |
| Toestand van het materiaal | Licht beschadigd, licht verweerd. Intact materiaal type Pical – asbestboard of categorie III 'gebondenheid' |

| Beschrijving | Onderdakbeplating |
| Asbestmateriaal | Plaat, paneel, tablet - Type Menuiserite |

- Zorg voor een veilig beheer. Vermijd het beschadigen van het asbestmateriaal. Controleer de toestand jaarlijks op wijzigingen.

- Eenvoudige handelingen: mag via doe-het-zelf of door werknemer(s) met opleidingsattest eenvoudige handelingen  
Het materiaal dient in zijn geheel te worden verwijderd zonder deze te beschadigen.

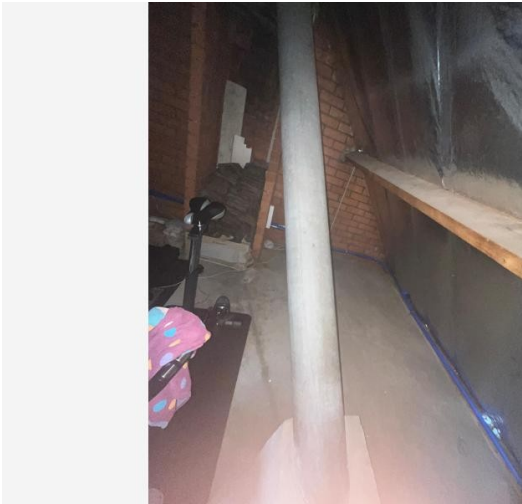
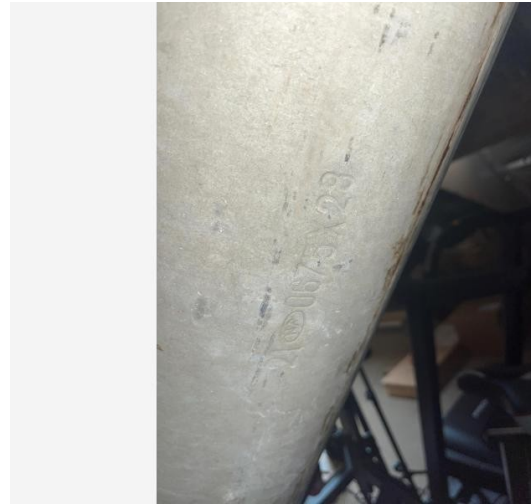
Overzichtsfoto

Detailfoto

Het asbestmateriaal valt onder de mijlpaal van 2040.

| Eindbeoordeling materiaalrisico | Laag materiaalrisico en/of verlaagde kans op vezelvrijgave |

| Asbestsoort (vezeltype) | Crocidoliet aanwezig |
| Asbestconcentratie | Laag (< 50%) |
| Toestand van het materiaal | Licht beschadigd, licht verweerd. Intact materiaal type Pical – asbestboard of categorie III 'gebondenheid' |

| Beschrijving | Schouwbus |
| Asbestmateriaal | Buis, koker, leiding, pijp, doorvoer |

- Zorg voor een veilig beheer. Vermijd het beschadigen van het asbestmateriaal. Controleer de toestand jaarlijks op wijzigingen.

- Eenvoudige handelingen: mag via doe-het-zelf of door werknemer(s) met opleidingsattest eenvoudige handelingen  
Het materiaal dient in zijn geheel te worden verwijderd zonder deze te beschadigen.  
Bij verwijdering dient het materiaal goed te worden gefixeerd, dit om potentiële vezelvrijgave en contaminatie te voorkomen.

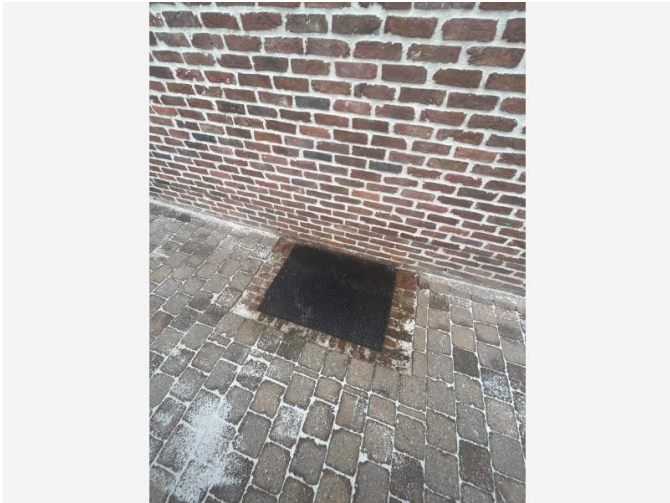
*Situeringsfoto*

**Reden:** Het onderzoek kan niet uitgevoerd worden binnen de bepalingen van de Welzijnswet

**Uitleg van de asbestdeskundige:** Toegang en ruimte beperkt waardoor deze buiten het inspectiegebied valt.

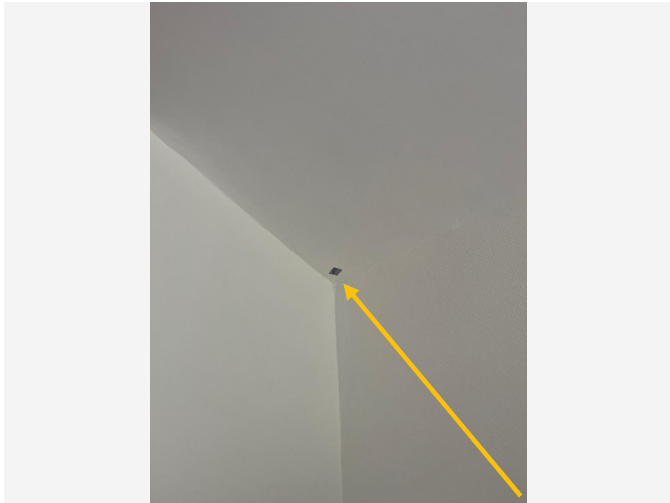
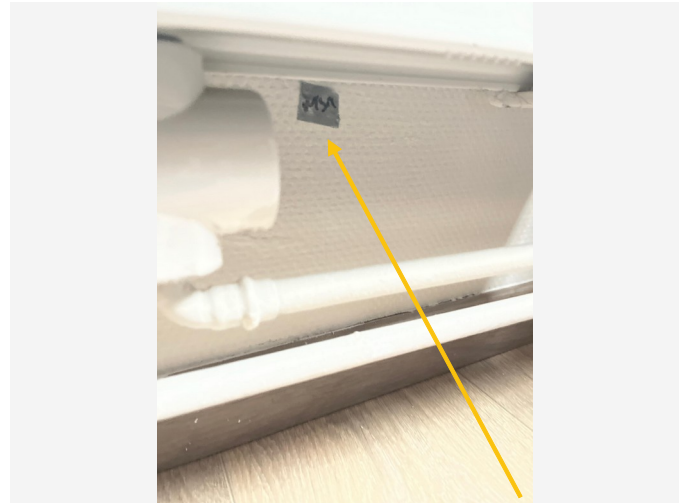
## Fiche 4: Pleisterwerk

Overzichtsfoto

Detailfoto

Geen asbest

| # | Type | Referentie | Resultaat |
|---|---|---|---|
| 4.1 | Mengmonster | MS1 Muurpleister | Geen asbest |
| 4.2 | Mengmonster | MS2 Plafondpleister | Geen asbest |
