# Asbestinventarisatattest

Julius Sabbelaan 9, 8300 Knokke-Heist

Attestnummer : 20260615-000183.000

**Niet-asbestveilig**

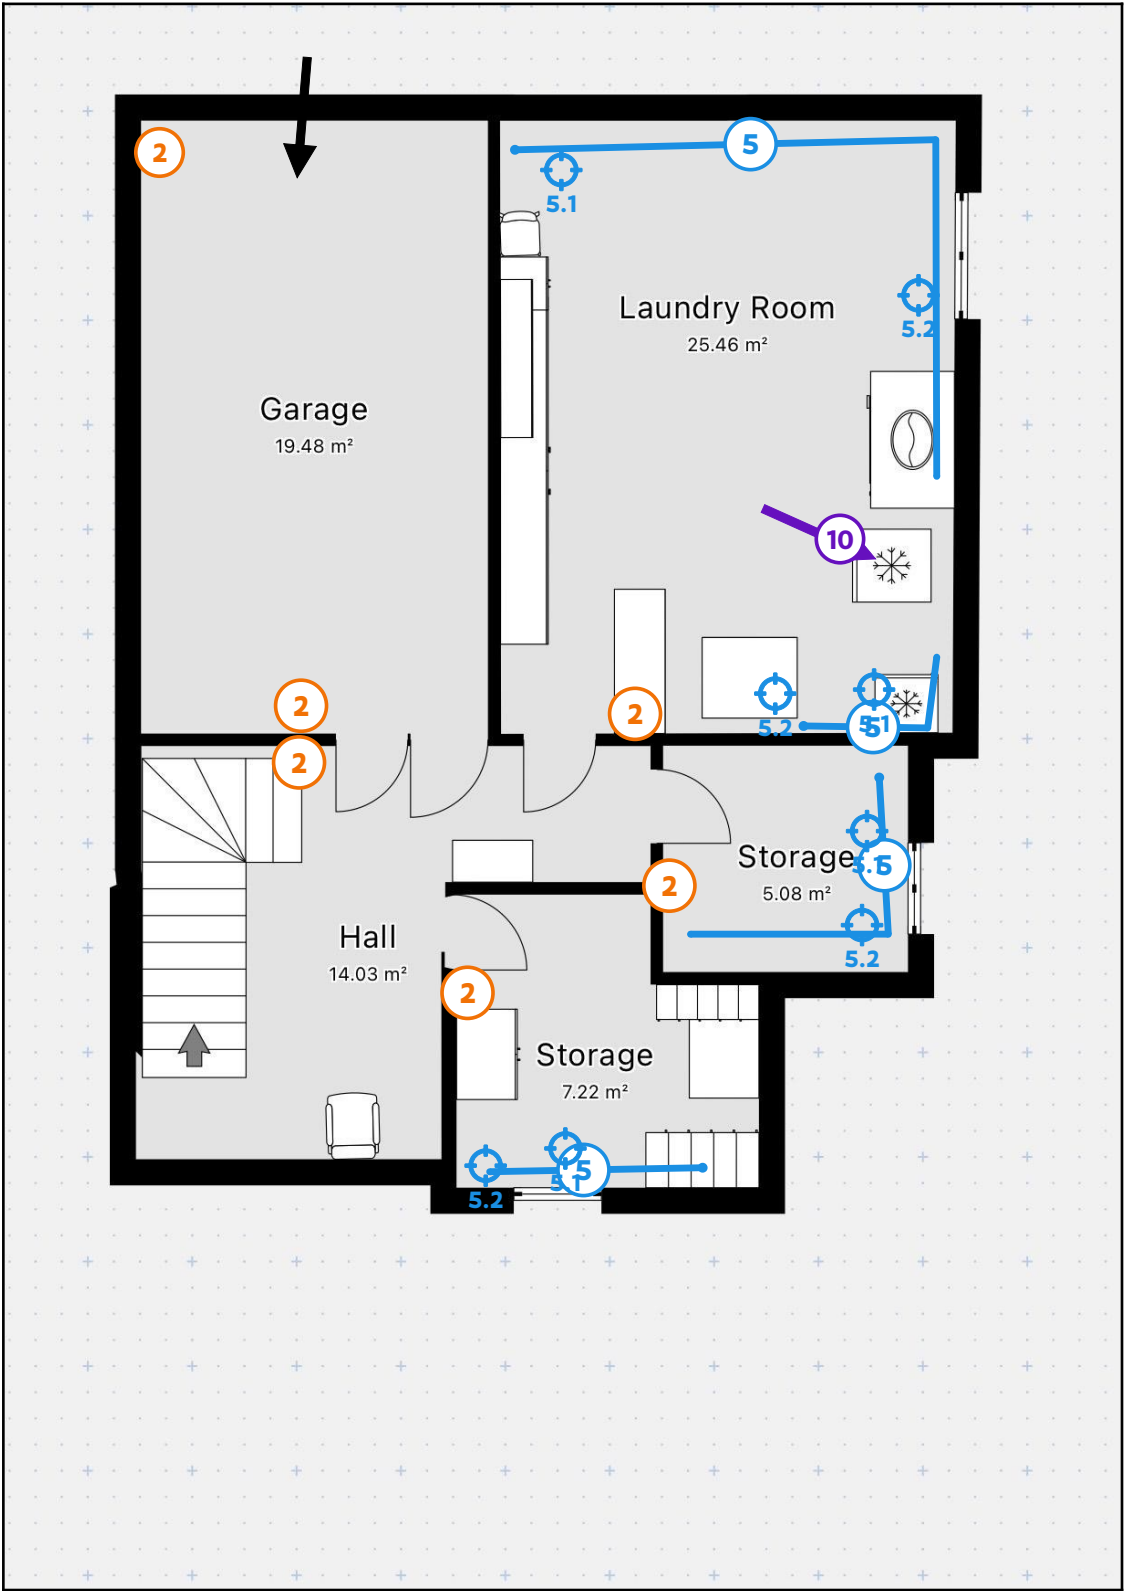
# Plan 1.3: Kelder grondplan

| 2. Bakeliet schakelaars/stopcontacten/... | Asbestmateriaal | <a href="#">Verwijderen</a> |

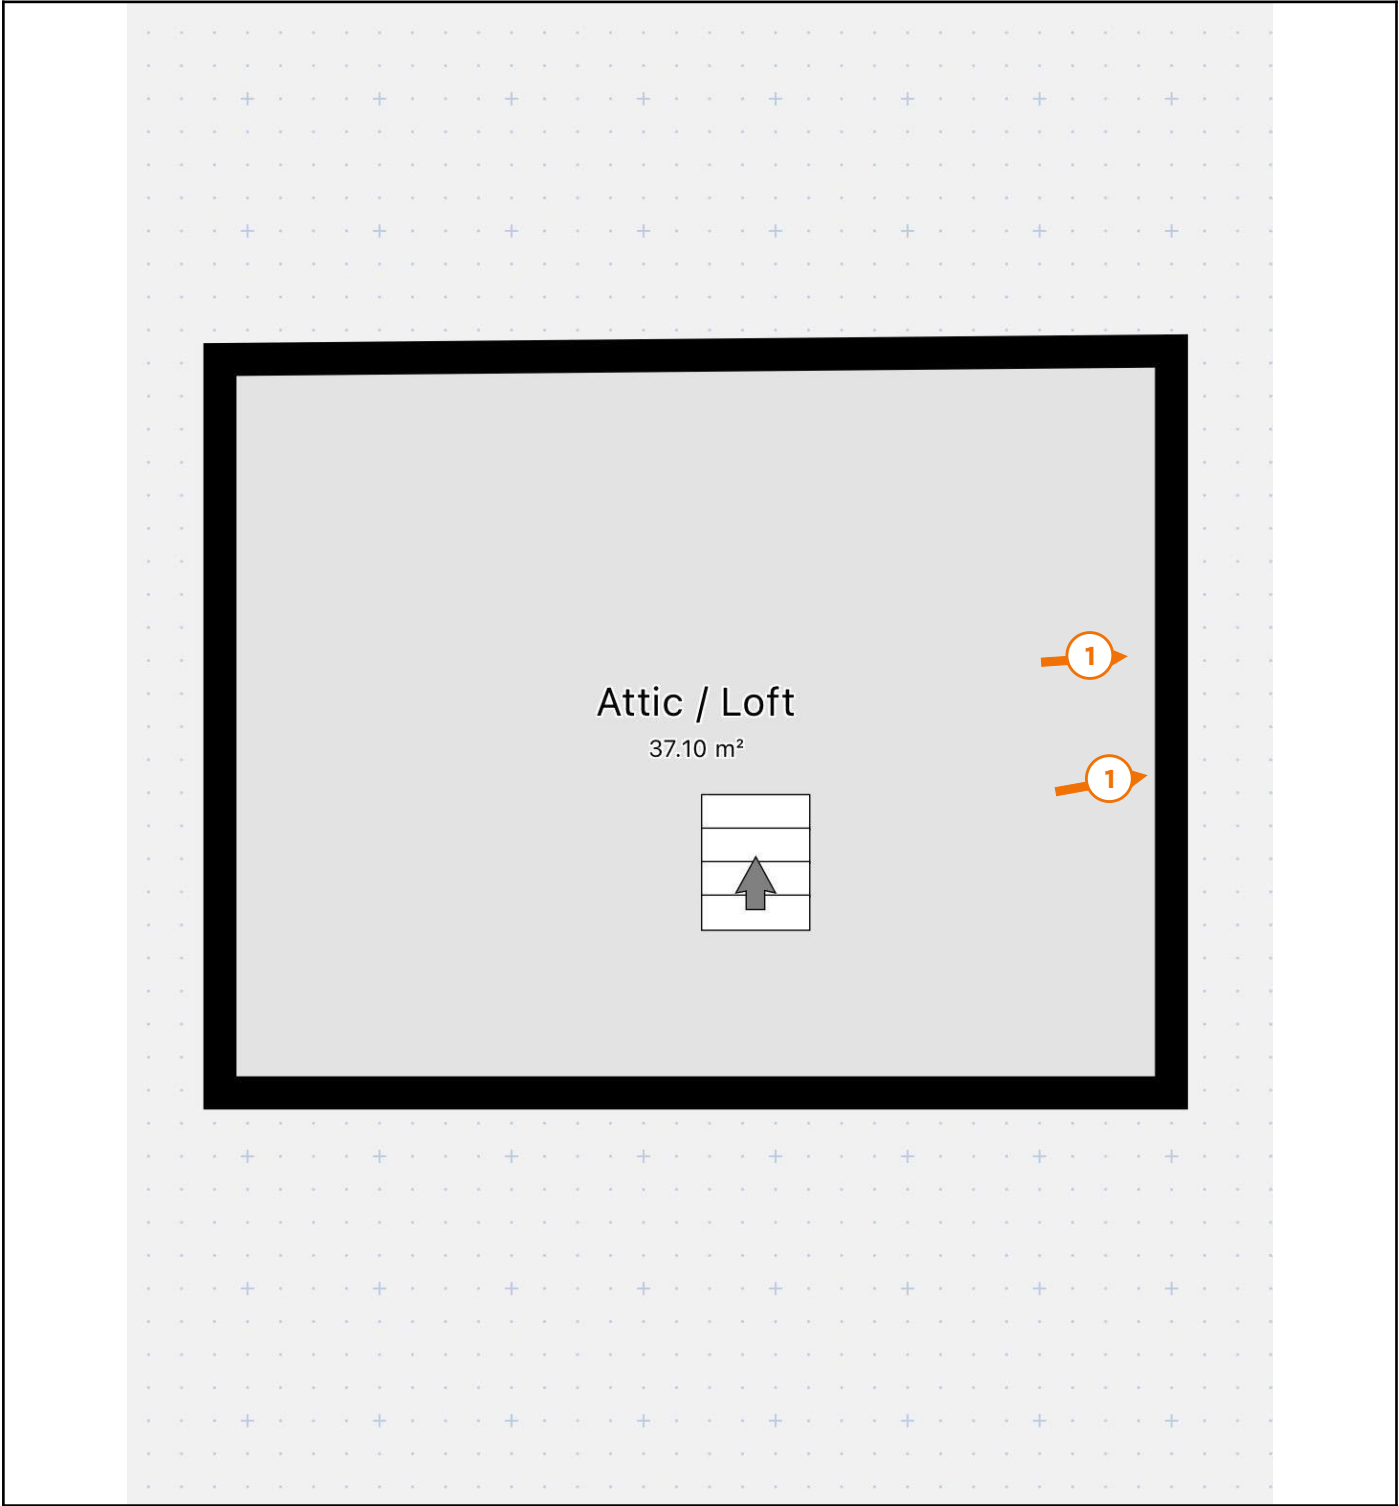
# Plan 1.12: 2e v zolder grondplan

| Beschrijving | Type | Actie |
|---|---|---|
| 1. Roetluik met houder (visueel) | Asbestmateriaal | Verwijderen |

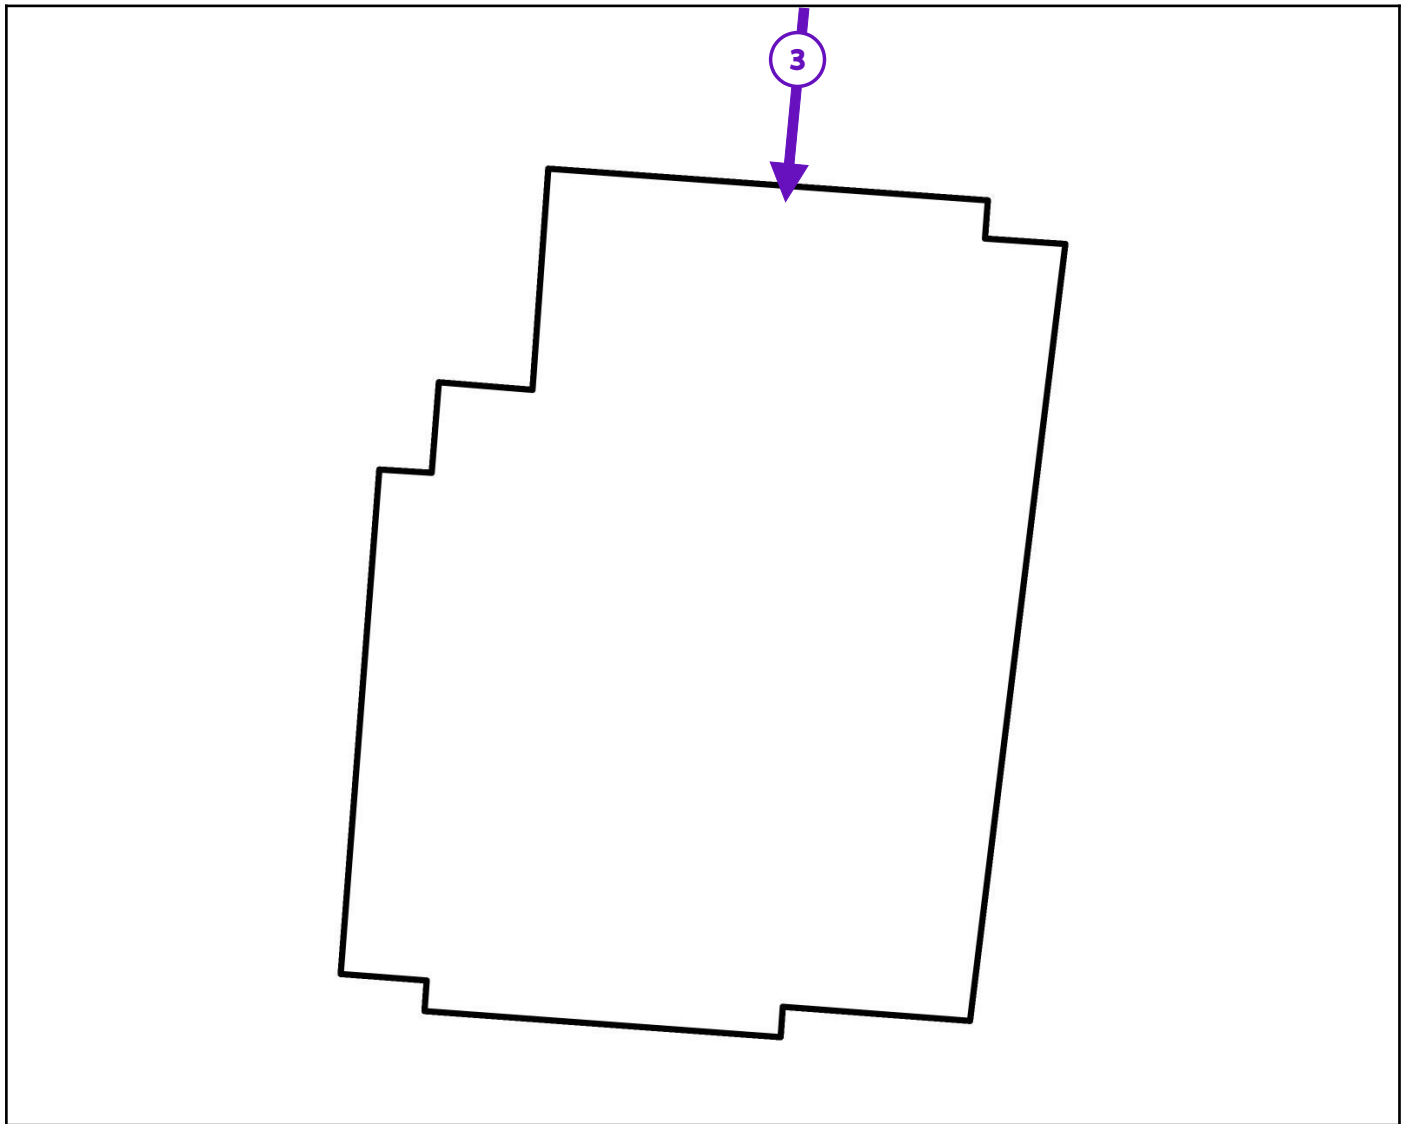
## Plan 1.13: Hoofdgebouw plan

| Beschrijving | Type | Actie |
|---|---|---|
| 3. Schouw | Beperking | - |

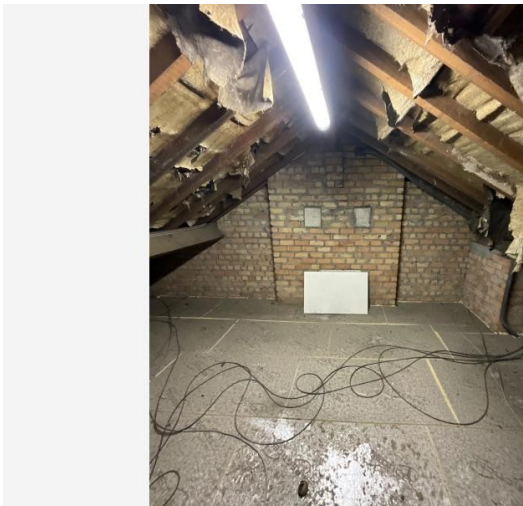
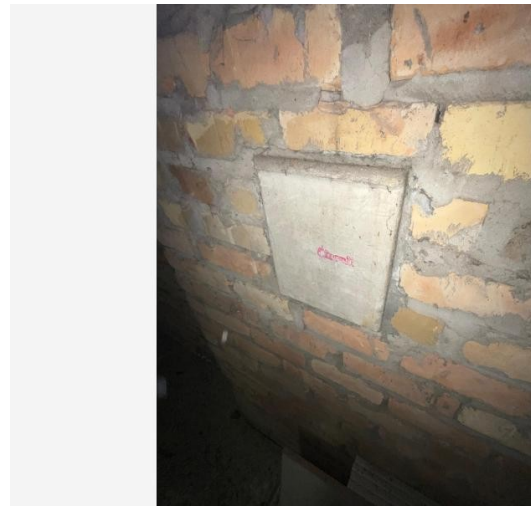
| Eindbeoordeling materiaalarisico | Verhoogd materiaalarisico en/of verhoogde kans op vezelvrijgave |

| Asbestsoort (vezeltype) | Crocidoliet aanwezig |
| Toestand van het materiaal | Licht beschadigd, licht verweerd. Intacte calciumsilicaatplaat of materiaal met categorie 3-gebondenheid |

| Beschrijving | Roetluik met houder (visueel) |
| Asbestmateriaal | Brandwerende afsluiting (prefab geheel) - Luik |
| Opmerking | Er worden geen rechten verleend aan deze oppervlaktes/diktes/volumes. De aanduiding en de leeftijd van de luiken doet aan met zekerheid grenzende waarschijnlijkheid vermoeden dat de luiken asbesthoudend zijn, om die reden weigert de eigenaar monsternamen. |

Verwijderen

- Zorg voor een veilig beheer. Vermijd het beschadigen van het asbestmateriaal. Controleer de toestand jaarlijks op wijzigingen.
- Voer bijkomende staalname(s) uit.

- Eenvoudige handelingen: mag via doe-het-zelf of door werknemer(s) met opleidingsattest eenvoudige handelingen  
Het roetluikje kan voorzichtig uitgeschoven of losgebeiteld worden , extra bevochtigen om stof te voorkomen

Standaard dragen van de nodige wegwerp beschermingsmiddelen FFP 3 masker , handschoenen en tyvec CAT III type 5-6 , afwasbaar schoeisel

Verpakken in dubbel plastic folie , luchtdicht afsluiten en afvoeren naar het containerpark als hechtgebonden asbestafval.

Roetluik opening (houder - kader) Standaard dragen van de nodige wegwerp beschermingsmiddelen FFP 3 masker , handschoenen en tyvec CAT III type 5-6 , afwasbaar schoeisel Extra bevochtigen van de

roetluikkader , beitel rondom , boven en onder voorzichtig los zonder de kader te breken , verpakken in dubbel plastic folie , luchtdicht afsluiten en afvoeren als hechtgebonden afval.

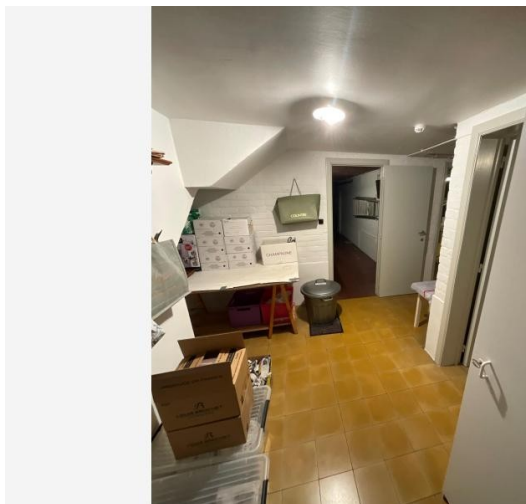
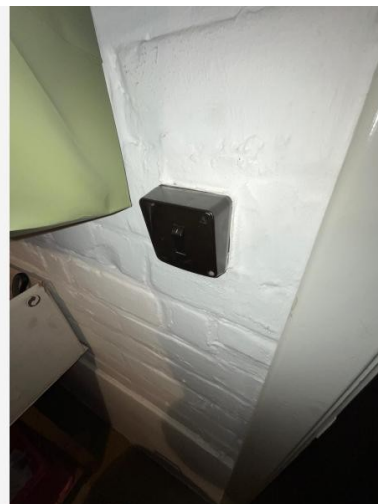
| Eindbeoordeling materiaalarisico | Verhoogd materiaalarisico en/of verhoogde kans op vezelvrijgave |

| Asbestsoort (vezeltype) | Crocidoliet aanwezig |
| Toestand van het materiaal | Licht beschadigd, licht verweerd. Intacte calciumsilicaatplaat of materiaal met categorie 3-gebondenheid |

| Beschrijving | Bakeliet schakelaars/stopcontacten/... |
| Asbestmateriaal | Plaat, paneel, tablet - Type Bakeliet |

Verwijderen

- Zorg voor een veilig beheer. Vermijd het beschadigen van het asbestmateriaal. Controleer de toestand jaarlijks op wijzigingen.
- Voer bijkomende staalname(s) uit.

- Eenvoudige handelingen: mag via doe-het-zelf of door werknemer(s) met opleidingsattest eenvoudige handelingen  
Deze toepassing kan door een aannemer die over een opleidingsattest eenvoudige handelingen beschikt of door een particulier (doe-het-zelf), verwijderd worden indien er geen verhoogd risico op vrijgave van asbestvezels (max. concentratie 0,01 vezels/cm<sup>3</sup> - CODEX Art. VI.3-54) ontstaat en de toepassing voorafgaand wordt gefixeerd/bevochtigd; de individuele elementen zonder machinale werktuigen (boormachine, slijpschijf, hogedrukreiniger,...) en zonder breken of gooien een voor een losgemaakt worden; en ten slotte dubbel en luchtdicht verpakt weggevoerd worden naar een erkend afvalpunt (recyclagepark).

In de zone mogen geen derden en/of minderjarigen aanwezig zijn en moet elke betrokken persoon steeds gepaste persoonlijke beschermingsmiddelen dragen: minimaal een FFP3-mondmasker (EN 149), wegwerpoverall met kap (minimaal Cat III, type 5/6), wegwerphandschoenen en overschoenen of afspoelbaar

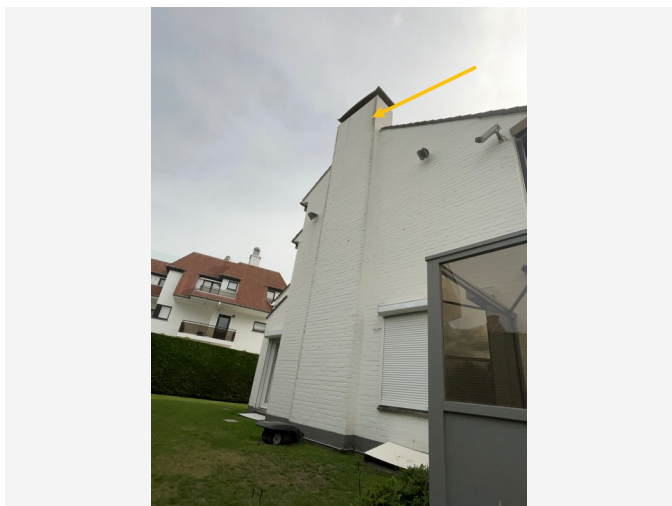
*Situeringsfoto*

**Reden:** Het te onderzoeken materiaal situeert zich hoger dan 3,50 m te rekenen vanaf een veilige ondergrond

**Uitleg van de asbestdeskundige:** De schouw constructie bevat mogelijks asbestverdachte toepassingen (rookgaskanaal, deksteen,...) Laat dit onderzoeken bij eventuele werken.

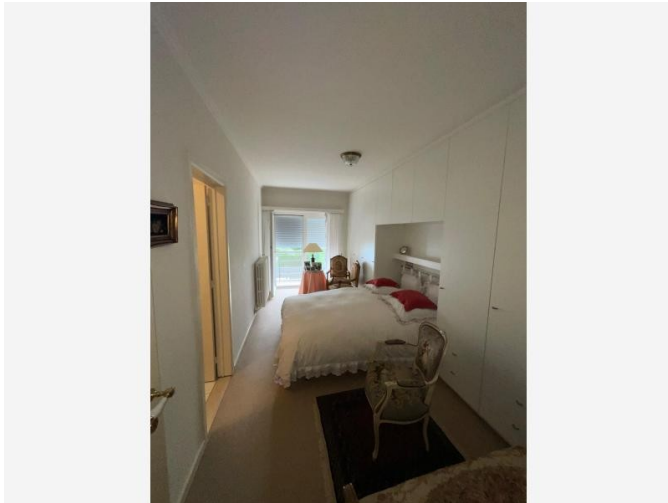
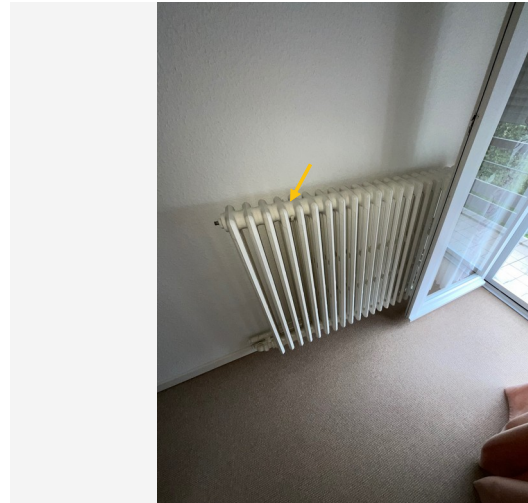
Mogelijks bevinden er zich in de radiatoren asbesthoudende pakkingen. Een monsternamen om dit uit te sluiten wordt verhinderd om destructieve handelingen aan een installatie in gebruik te vermijden.

Er kunnen inwendige asbesthoudende dichtingen aanwezig zijn tussen de lamellen of aan de doppen van de gietijzeren radiatoren.

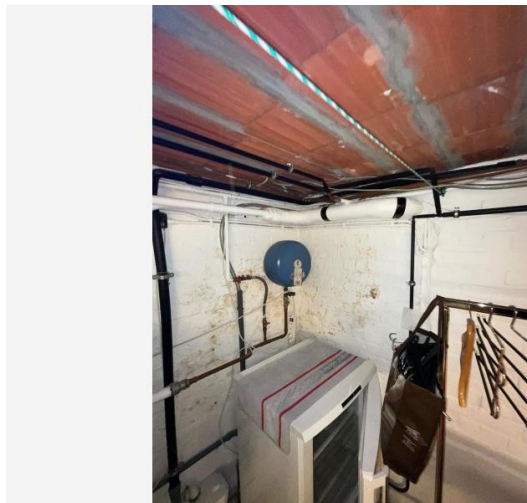
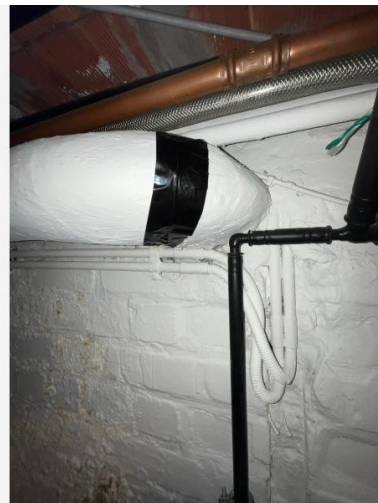
## Fiche 5: 3A rechte stukken en 3B bochten (Leidingisolatie (gips))

Geen asbest

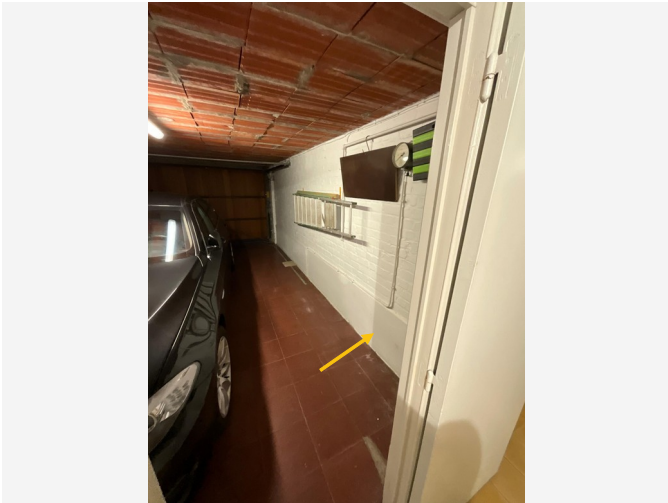
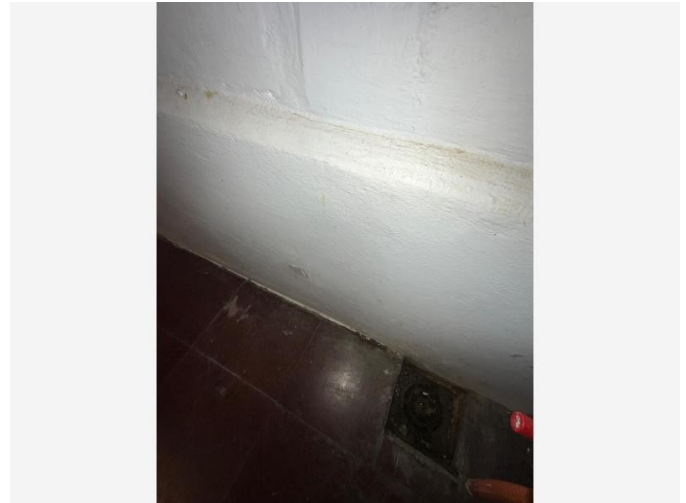
## Fiche 6: 4 Cementen smeerlaag binnen

Geen asbest

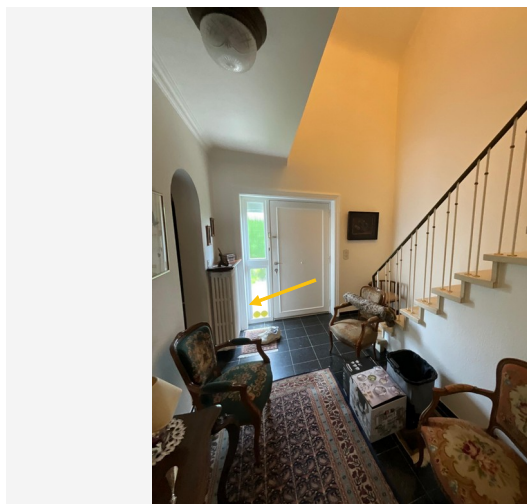
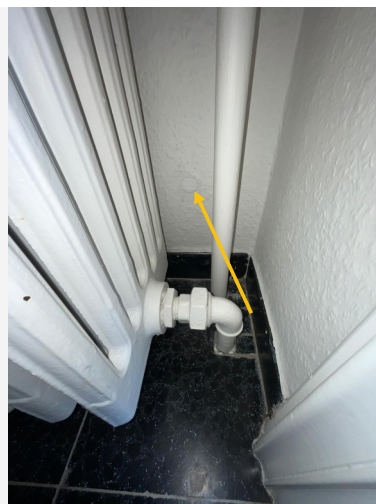
## Fiche 7: 1 Pleister Wand (overal volle wanden)

Geen asbest

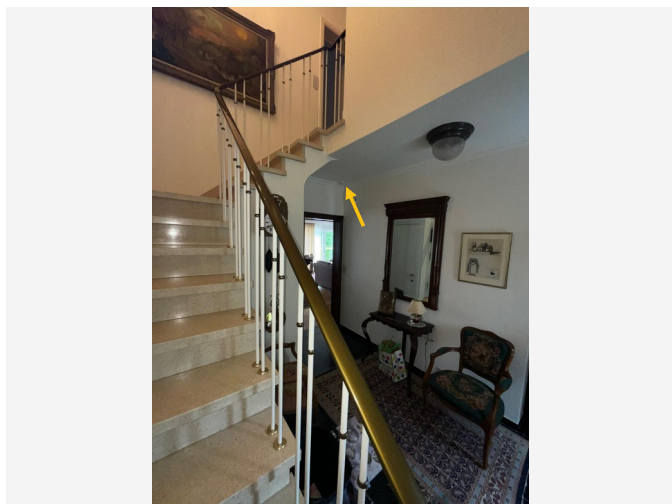
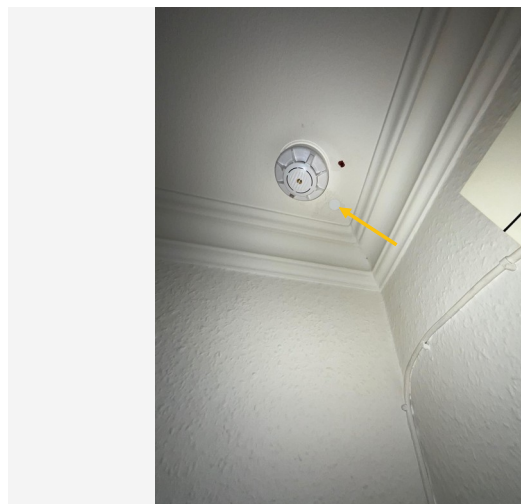
## Fiche 8: 2 Pleister Plafonds (enkele valse plafonds)

Geen asbest
