# Asbestinventarisatetest

Begonialaan 2, 2400 Mol

Attestnummer : 20241113-000554.000

Uitgegeven op : 13.11.2024

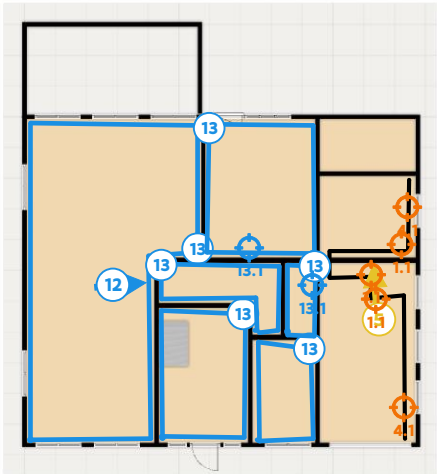
# Plan 1.1: Gelijkvloers

| Beschrijving | Type | Actie |
|---|---|---|
| 1. Pleisterwerk VW buizen bochten | Asbestmateriaal | Verwijderen |
| 4. Pleisterwerk VW buizen rechte stukken | Asbestmateriaal | Verwijderen |
| 5. Bakeliet elektrische zekeringkast | Asbestmateriaal | Zorgvuldig beheren |

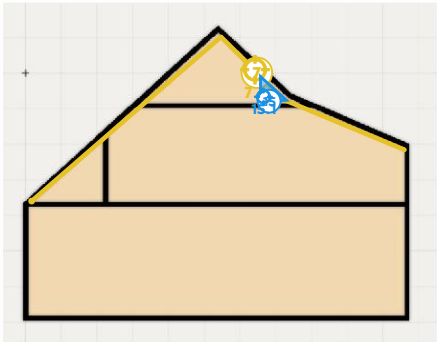
# Plan 1.6: Doorsnede

| Beschrijving | Type | Actie |
|---|---|---|
| 7. Onderdak Menuiserite Woning | Asbestmateriaal | Zorgvuldig beheren |

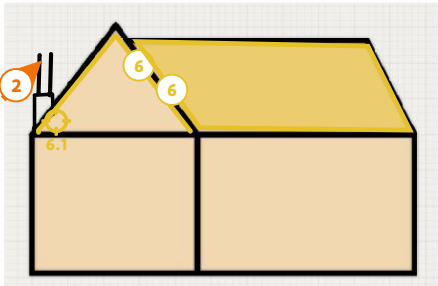
## Plan 2.2: Bijgebouw doorsnede

| Beschrijving | Type | Actie |
|---|---|---|
| 2. Asbestcement rookgaskanaal bijgebouw | Asbestmateriaal | Verwijderen |
| 6. Onderdak menuiserie bijgebouw | Asbestmateriaal | Zorgvuldig beheren |

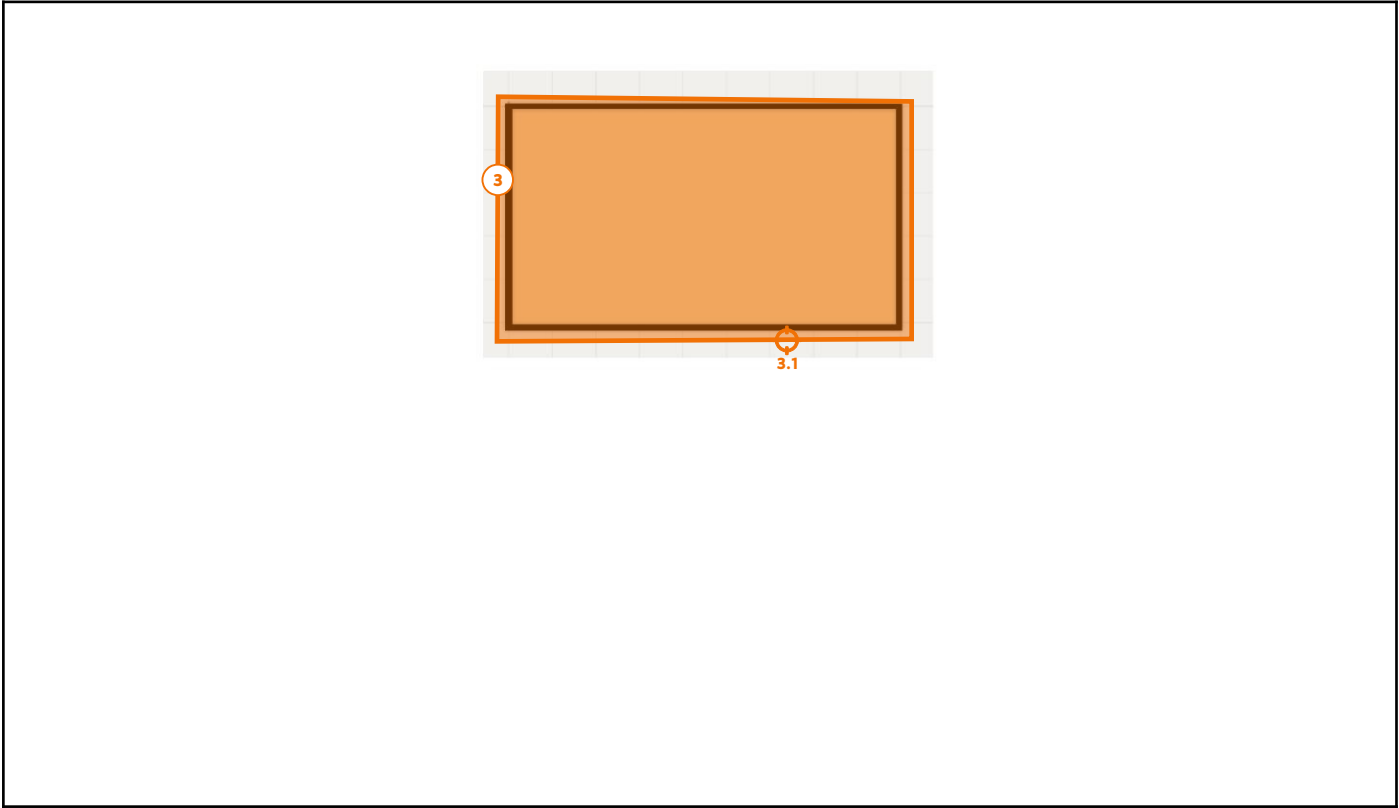
# Plan 3.1: Opslagruimte

| Beschrijving | Type | Actie |
|---|---|---|
| 3. Golfplaten opslagruimte hout | Asbestmateriaal | <a href="#">Verwijderen</a> |

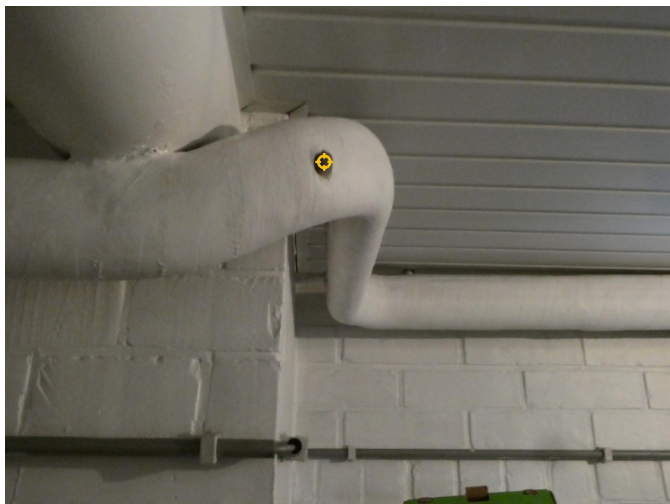
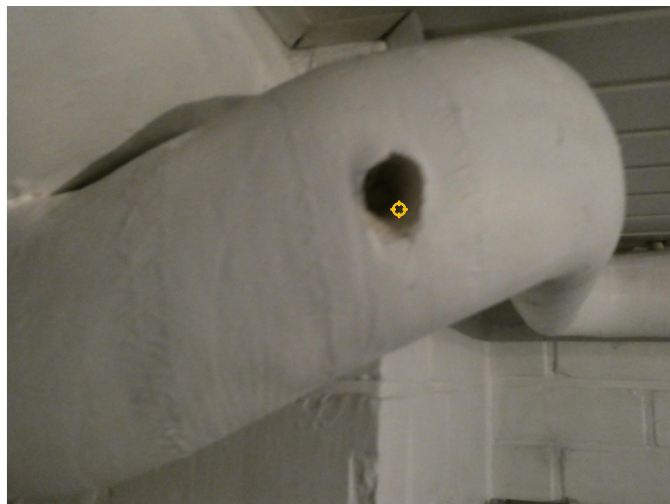
Het asbestmateriaal valt onder de mijlpaal van 2034.

| Eindbeoordeling materiaalrisico | Verhoogd materiaalrisico en/of verhoogde kans op vezelvrijgave |

| Gebondenheid | Categorie 2: niet-hechtgebonden met matrix |
| Asbestsoort (vezeltype) | Amfibool aanwezig, uitgezonderd crocidoliet |
| Asbestconcentratie | Hoog ( $\geq 50\%$ ) |
| Toestand van het materiaal | Licht beschadigd, licht verweerd. Intact calciumsilicaatmateriaal of categorie III 'gebondenheid' |

| # | Type | Referentie | Resultaat |
|---|---|---|---|
| 1.1 | Mengmonster | 6 | Amosiet |

| Beschrijving | Pleisterwerk VW buizen bochten |

- Zorg voor een veilig beheer. Vermijd het beschadigen van het asbestmateriaal. Controleer de toestand jaarlijks op wijzigingen.

- Hermetische zone (erkend asbestverwijderaar)  
Deze toepassing kan/mag enkel worden verwijderd door een erkend asbestverwijderaar in hermetische zone.

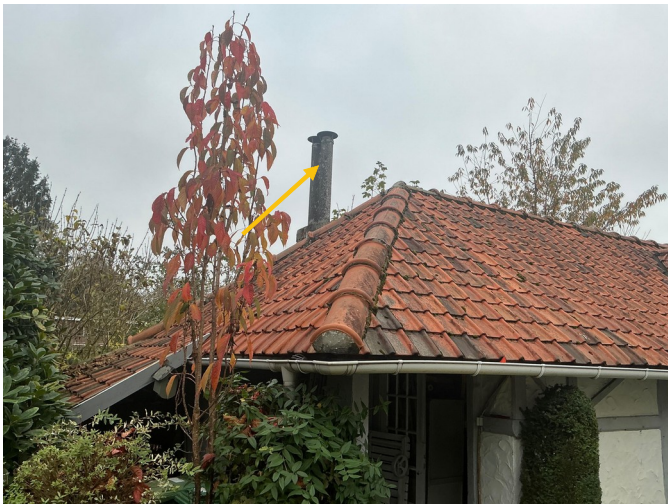
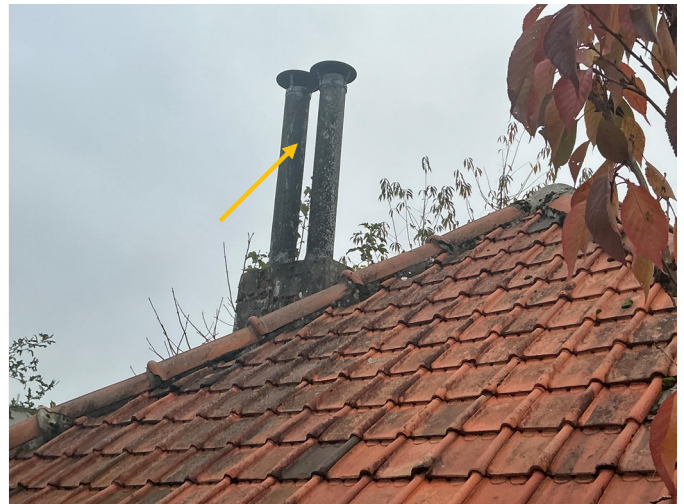
Het asbestmateriaal valt onder de mijlpaal van 2040.

| Eindbeoordeling materiaalrisico | Verhoogd materiaalrisico en/of verhoogde kans op vezelvrijgave |

| Gebondenheid | Categorie 1: hechtgebonden in oorsprong |
| Asbestsoort (vezeltype) | Crocidoliet aanwezig |
| Toestand van het materiaal | Licht beschadigd, licht verweerd. Intact calciumsilicaatmateriaal of categorie III 'gebondenheid' |

| Beschrijving | Asbestcement rookgaskanaal bijgebouw |

- Zorg voor een veilig beheer. Vermijd het beschadigen van het asbestmateriaal. Controleer de toestand jaarlijks op wijzigingen.

- Eenvoudige handelingen: mag via doe-het-zelf of door werknemer(s) met opleidingsattest eenvoudige handelingen  
Hecht gebonden toepassing die zonder beschadiging kan verwijderen, mits de nodige voorzorgsmaatregelen

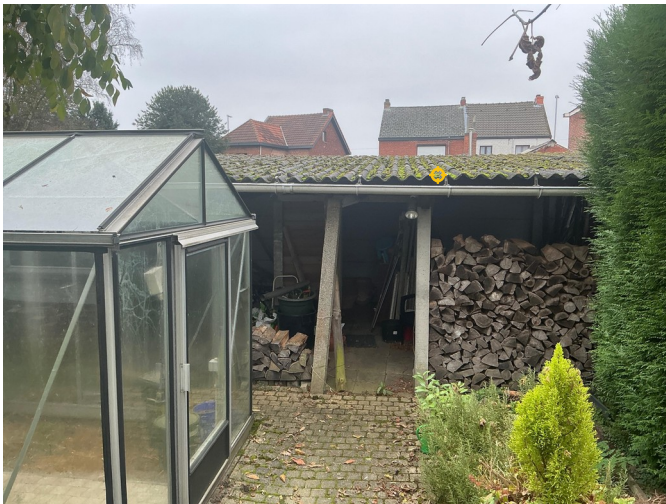
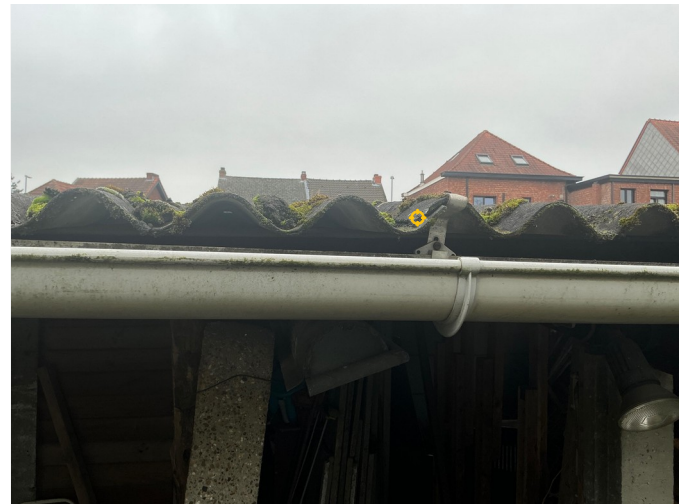
Het asbestmateriaal valt onder de mijlpaal van 2034.

| Eindbeoordeling materiaalrisico | Laag materiaalrisico en/of verlaagde kans op vezelvrijgave |

| Asbestsoort (vezeltype) | Alleen chrysotiel |
| Toestand van het materiaal | Licht beschadigd, licht verweerd. Intact calciumsilicaatmateriaal of categorie III 'gebondenheid' |

| # | Type | Referentie | Resultaat |
|---|---|---|---|
| 3.1 | Puntmonster | 7 | Chrysotiel |

| Beschrijving | Golfplaten opslagruimte hout |

- Zorg voor een veilig beheer. Vermijd het beschadigen van het asbestmateriaal. Controleer de toestand jaarlijks op wijzigingen.
- Hemelwater dat afspoelt van asbestcement daken of gevels kan asbestdeeltjes bevatten. Gebruik het enkel voor gesloten circuits (bv. spoelen toiletten). Reinig na het vervangen van het dak of de gevel de dakgoten en regenwaterput of -ton om asbesthoudend sediment of slib te verwijderen

- Eenvoudige handelingen: mag via doe-het-zelf of door werknemer(s) met opleidingsattest eenvoudige handelingen  
Hecht gebonden toepassing die zonder beschadiging kan verwijderen, mits de nodige voorzorgsmaatregelen

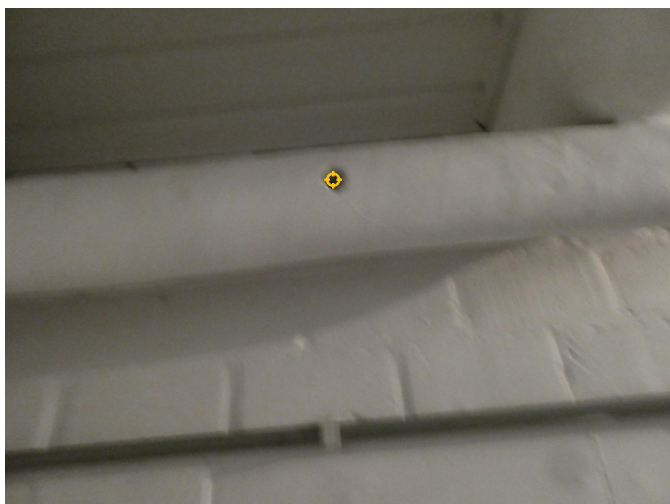
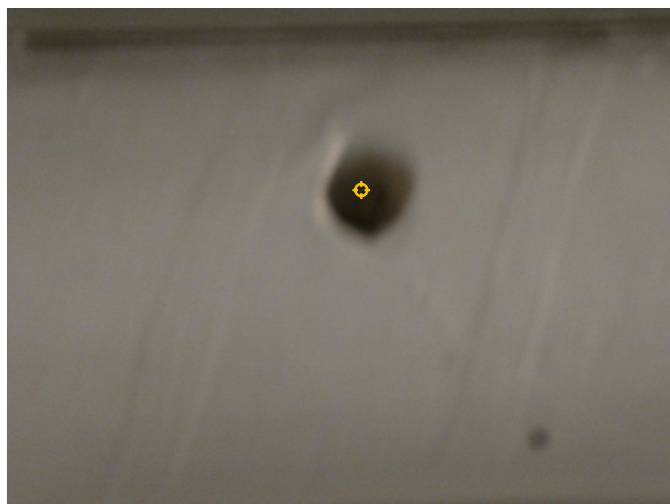
Het asbestmateriaal valt onder de mijlpaal van 2034.

| Eindbeoordeling materiaalrisico | Verhoogd materiaalrisico en/of verhoogde kans op vezelvrijgave |

| Gebondenheid | Categorie 2: niet-hechtgebonden met matrix |
| Asbestsoort (vezeltype) | Amfibool aanwezig, uitgezonderd crocidoliet |
| Asbestconcentratie | Hoog (>= 50%) |

| # | Type | Referentie | Resultaat |
|---|---|---|---|
| 4.1 | Mengmonster | 5 | Amosiet |

| Beschrijving | Pleisterwerk VW buizen rechte stukken |

- Zorg voor een veilig beheer. Vermijd het beschadigen van het asbestmateriaal. Controleer de toestand jaarlijks op wijzigingen.

- Hermetische zone (erkend asbestverwijderaar)  
Deze toepassing kan/mag enkel worden verwijderd door een erkend asbestverwijderaar in hermetische zone.

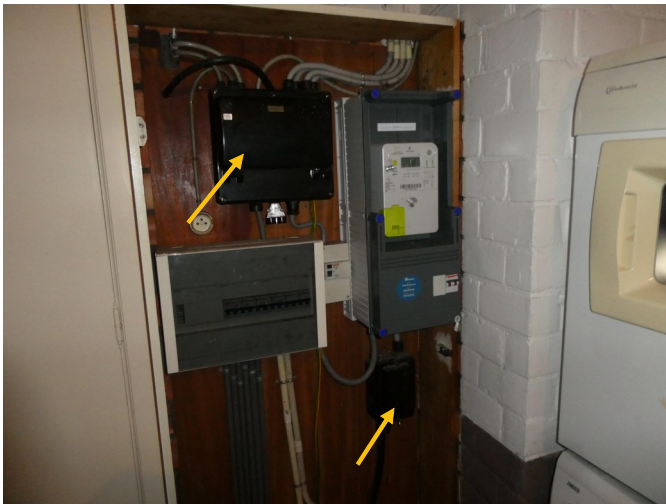
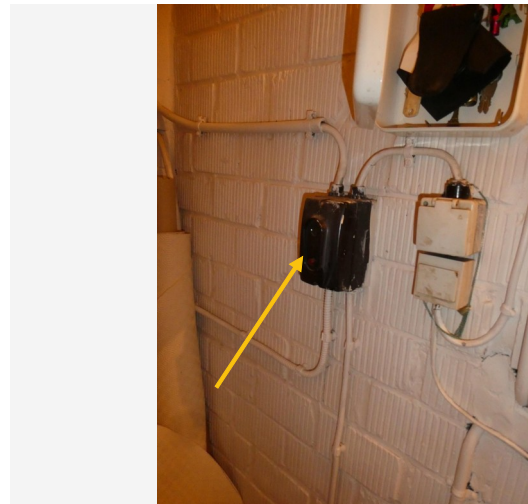
Het asbestmateriaal valt onder de mijlpaal van 2040.

- Zorg voor een veilig beheer. Vermijd het beschadigen van het asbestmateriaal. Controleer de toestand jaarlijks op wijzigingen.
