Asbestinventarisatetest

Engelandlaan 1, 2440 Geel

Attestnummer : 20230201-000656.000

Uitgegeven op : 01.02.2023

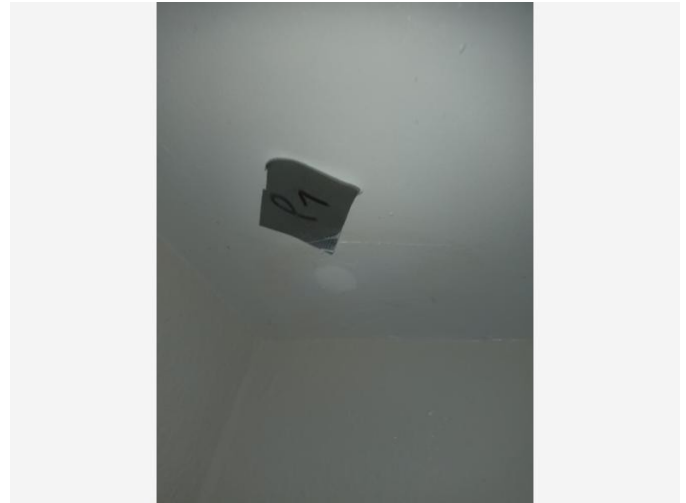
Fiche 1: Pleisterwerk Plafond

Geen asbest

#	Type	Referentie	Resultaat
1.1	Puntmonster	P1	Geen asbest

Beschrijving	Pleisterwerk Plafond
Omgeving	Binnen
Primaire drager	Plafond
Bindmiddel van materiaal	Gips - kalk

Gebondenheid op basis van bindmiddel	Niet-hechtgebonden
Hoeveelheid (oppervlakte - dikte - aantal)	• 0,01 m ² - 1,00 cm - 1 stuk
Totaal volume	< 0,001 m ³
Identificatiemethode	Vaststelling met monstername
Destructieve handeling voor identificatie	Nee

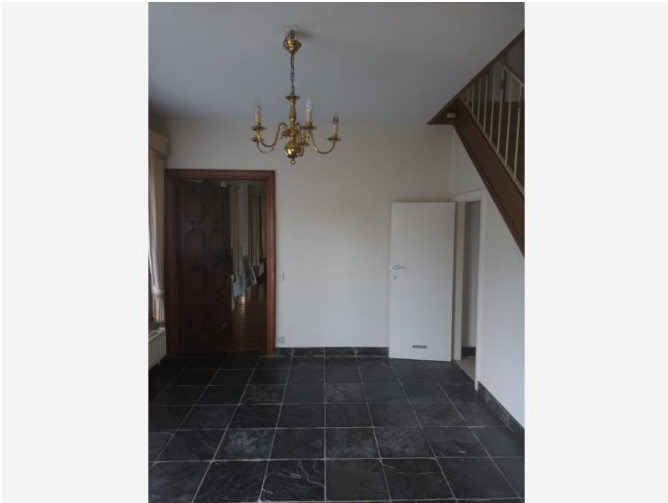
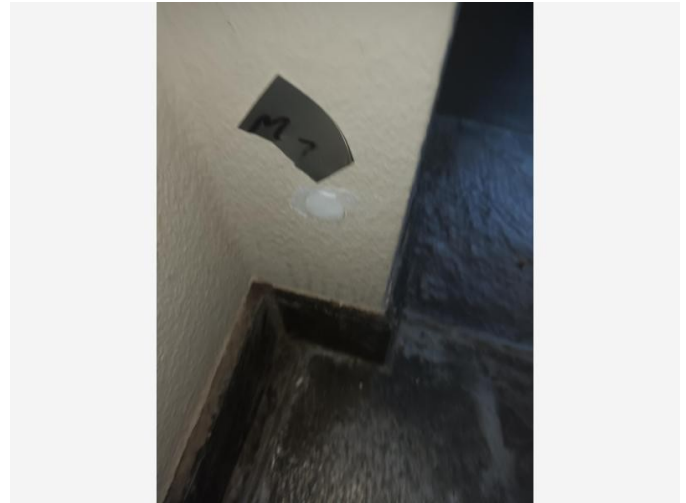
Fiche 2: Pleisterwerk Muren

Geen asbest

#	Type	Referentie	Resultaat
2.1	Mengmonster	M1	Geen asbest
2.2	Mengmonster	M2	Geen asbest
2.3	Mengmonster	M3	Geen asbest

Beschrijving	Pleisterwerk Muren
Omgeving	Binnen

Primaire drager	Binnenwand
Bindmiddel van materiaal	Gips - kalk
Gebondenheid op basis van bindmiddel	Niet-hechtgebonden
Hoeveelheid (oppervlakte - dikte - aantal)	• 0,01 m ² - 0,99 cm - 1 stuk
Totaal volume	< 0,001 m ³
Identificatiemethode	Vaststelling met monstername
Destructieve handeling voor identificatie	Nee

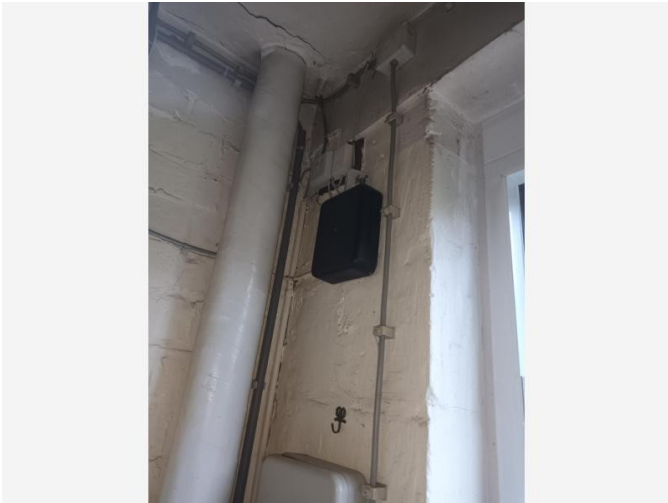
Geen asbest

#	Type	Referentie	Resultaat
3.1	Mengmonster	LB1	Geen asbest
3.2	Mengmonster	LR1	Geen asbest

Beschrijving	Leidingisolatie
Omgeving	Binnen
Primaire drager	Binnenwand

Bindmiddel van materiaal	Gips - kalk
Gebondenheid op basis van bindmiddel	Niet-hechtgebonden
Hoeveelheid (lengte - omtrek - dikte - aantal)	<ul style="list-style-type: none">• 15,00 m - 40,00 cm - 10,00 cm - 1 stuk
Totaal volume	0,60 m ³
Identificatiemethode	Vaststelling met monstername
Destructieve handeling voor identificatie	Nee
