# Asbestinventarisatetest

Rozenberg 23, 2400 Mol

Attestnummer : 20230306-000549.000

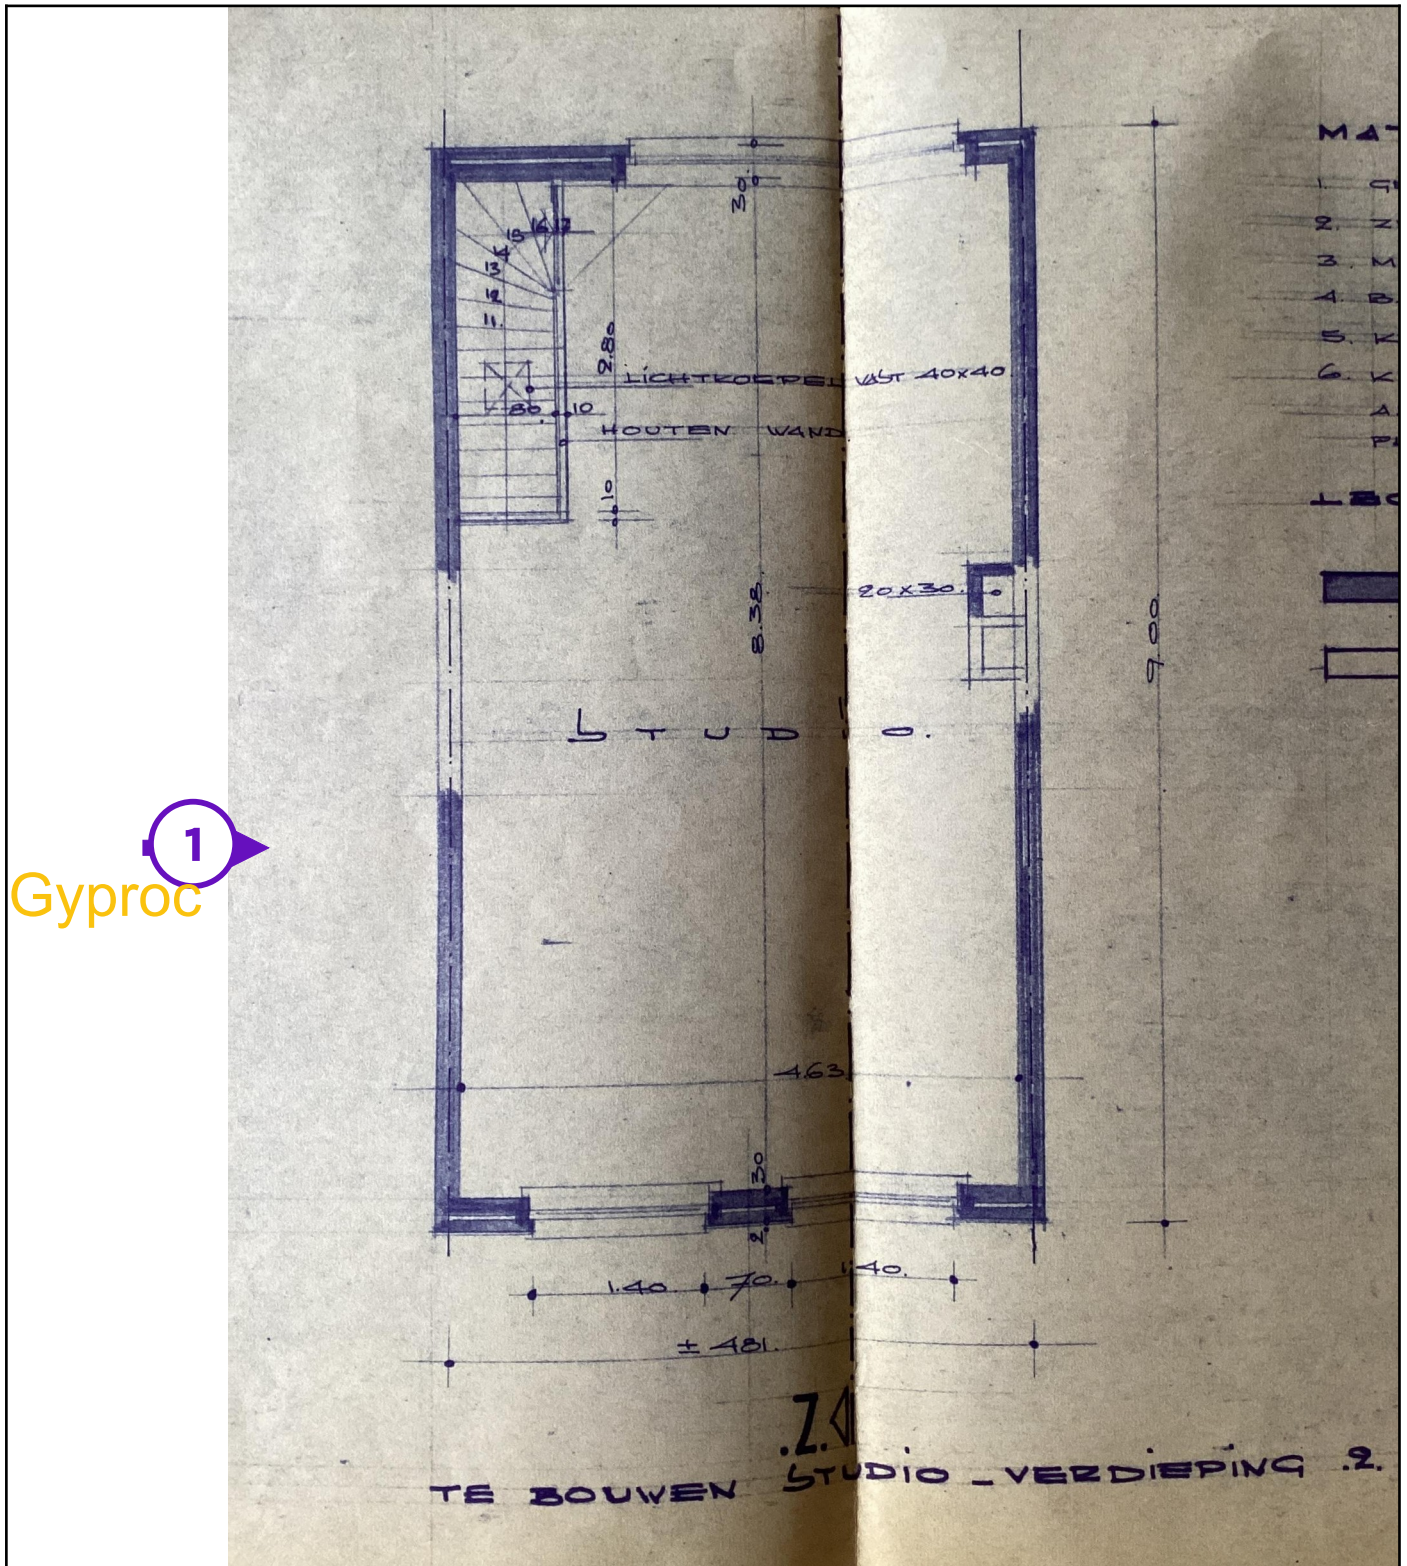
# Plan 1.1: 2de verdiep plan

| Beschrijving | Type | Actie |
|---|---|---|
| 1. Gyproc | Advies | - |

Op het eerste en 2de verdiep zijn de muren recent afgewerkt met gyproc wanden.

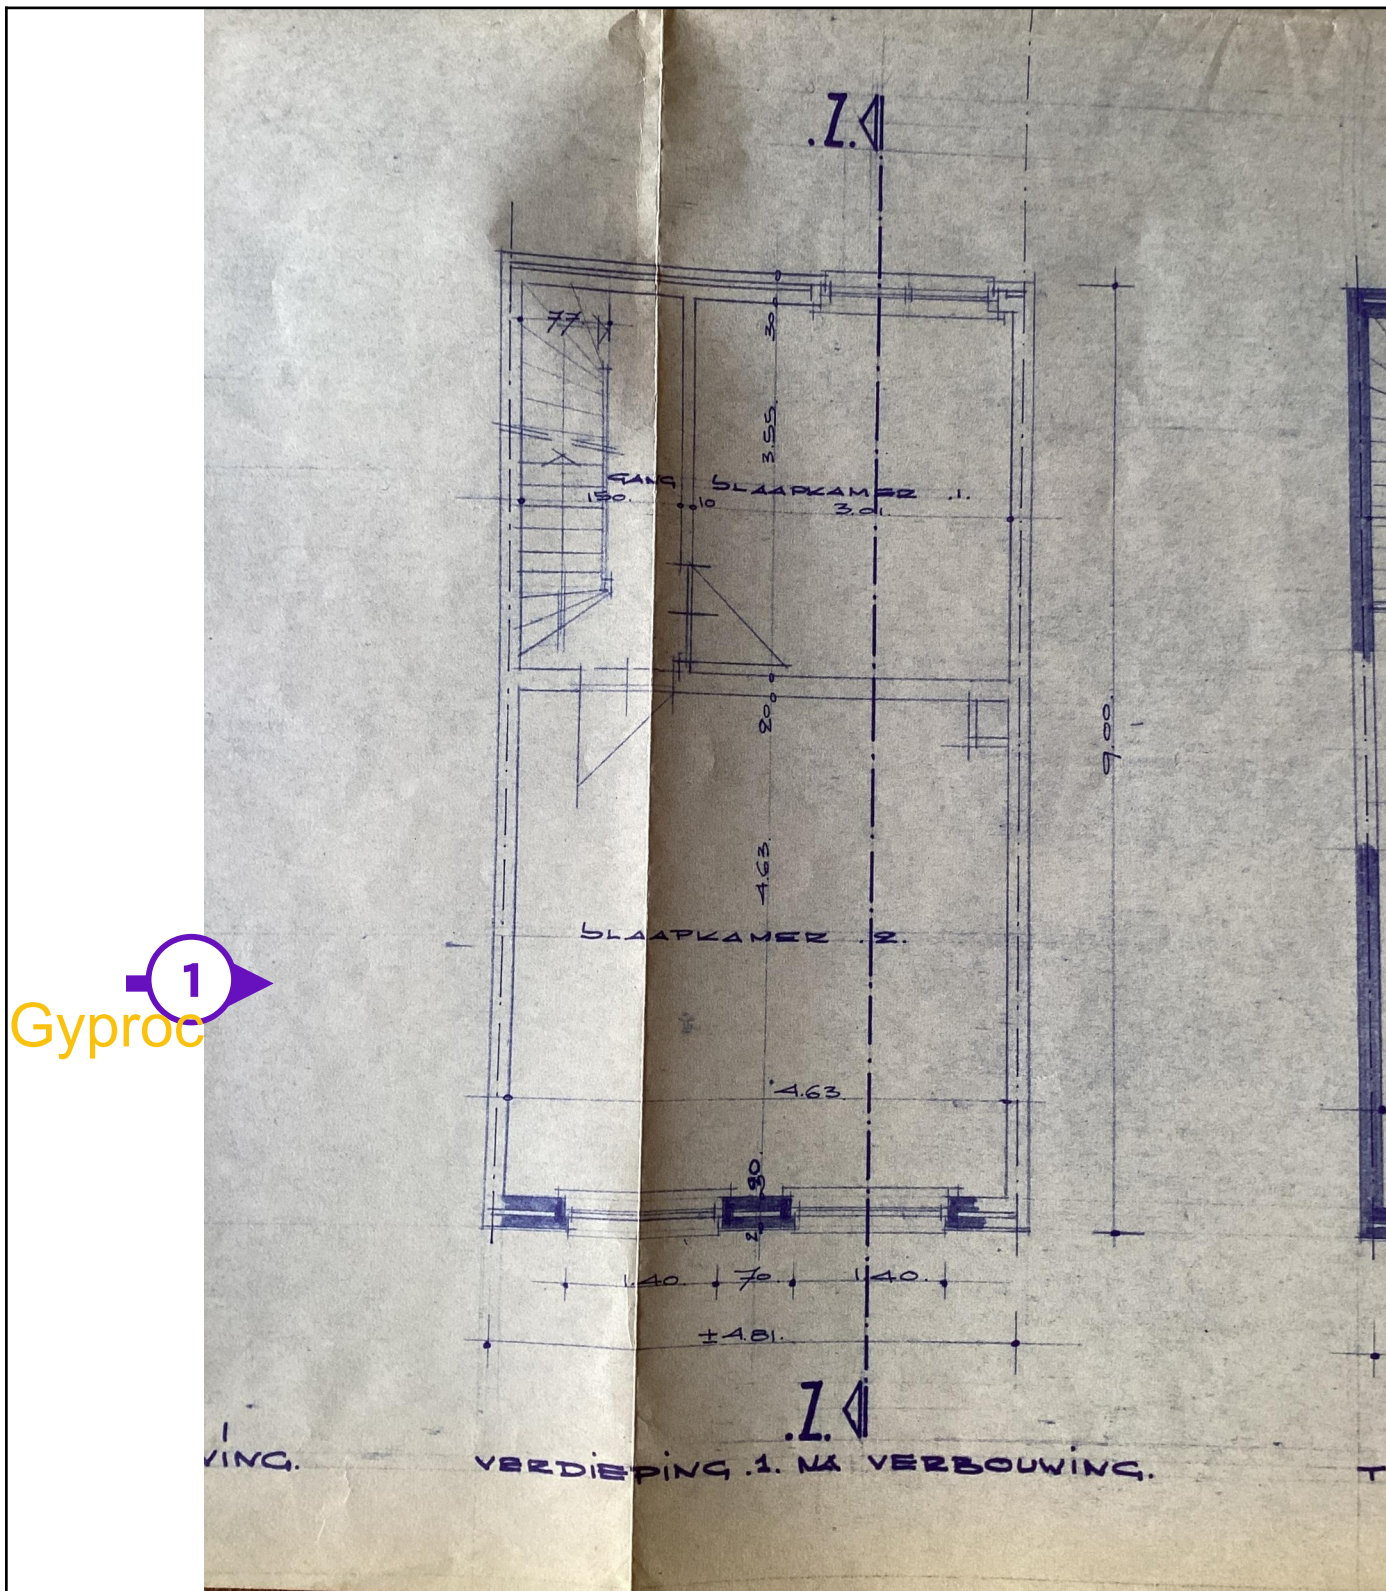
## Plan 1.2: 1ste verdiep plan

| 1. Gyproc | Advies | - |

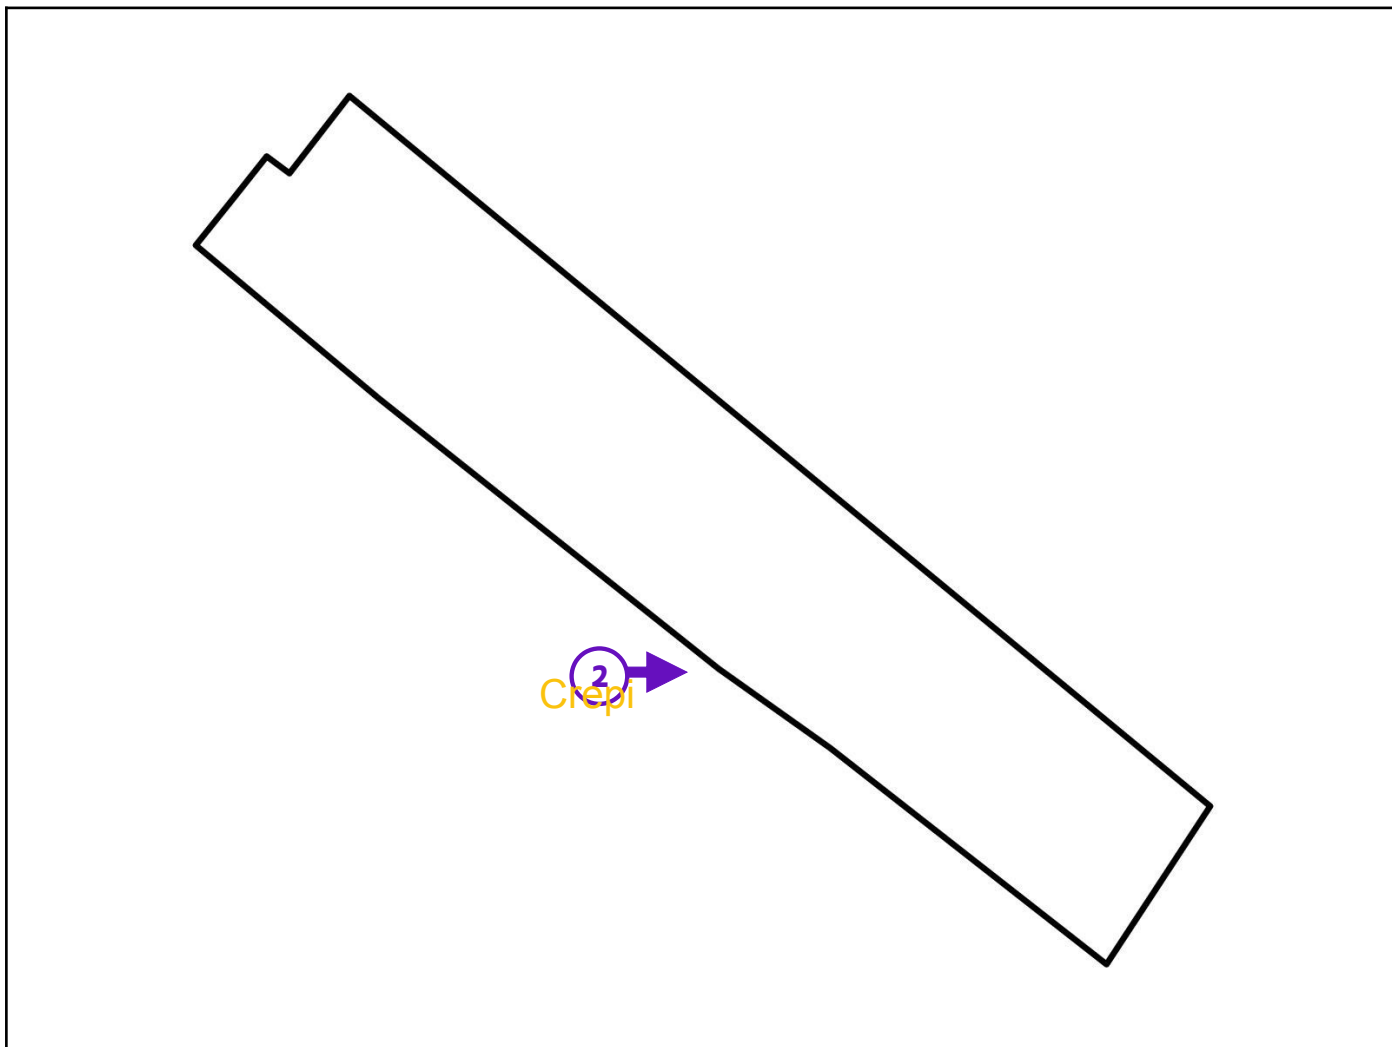
## Plan 1.4: Hoofdgebouw plan

| Beschrijving | Type | Actie |
|---|---|---|
| 2. Crepi | Advies | - |

Zie factuur als bewijsstuk

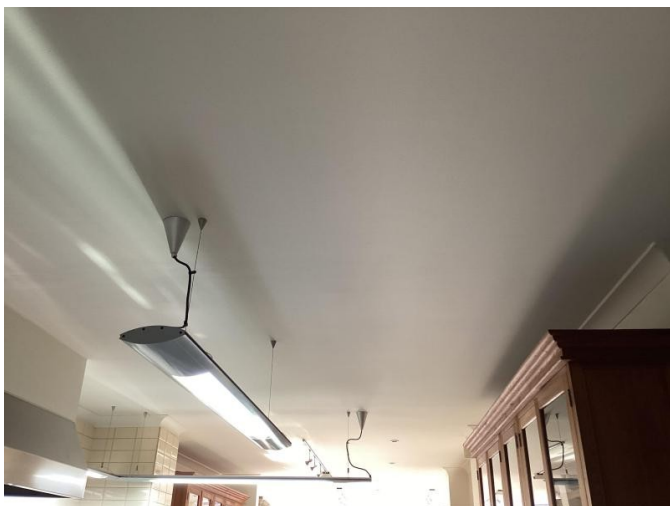
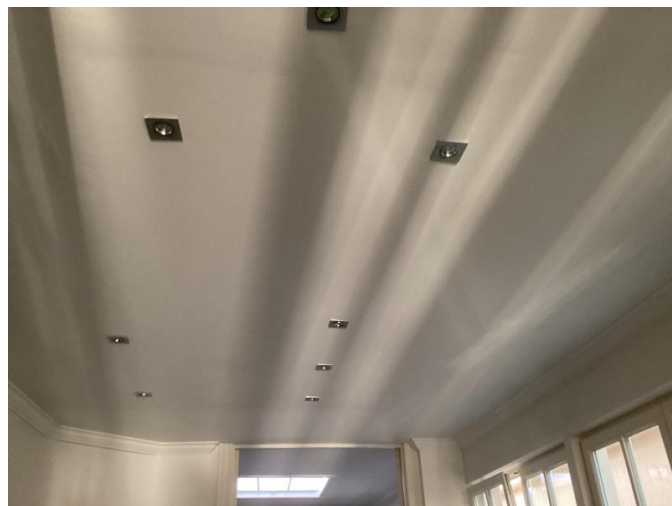
## Fiche 3: Pleisterwerk plafond

Geen asbest

Overzichtsfoto

Detailfoto

| # | Type | Referentie | Resultaat |
|---|---|---|---|
| 3.1 | Mengmonster | 7574905 | Geen asbest |

| Beschrijving | Pleisterwerk plafond |
| Bindmiddel van materiaal | Gips - kalk |

| <b>Hoeveelheid (oppervlakte - dikte - aantal)</b> | • 124,00 m <sup>2</sup> - 1,00 cm - 1 stuk |

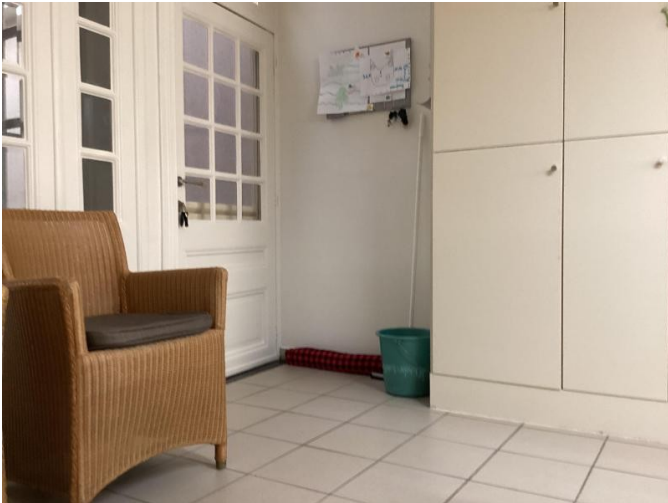
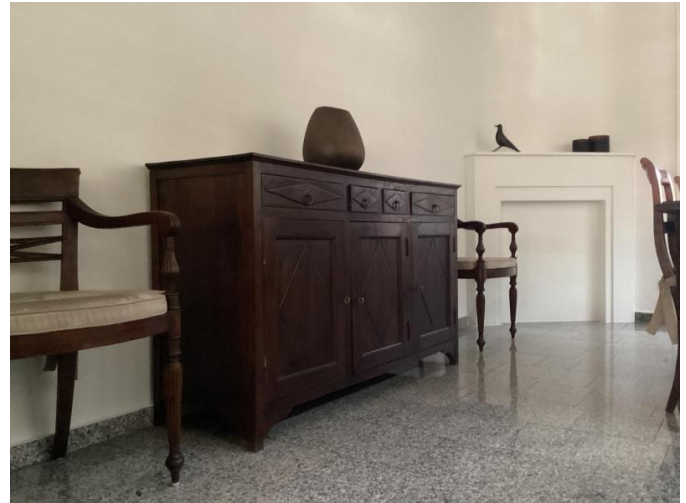
## Fiche 4: Pleisterwerk muren

Geen asbest

Overzichtsfoto

Detailfoto

| # | Type | Referentie | Resultaat |
|---|---|---|---|
| 4.1 | Mengmonster | 7574904 | Geen asbest |

| Beschrijving | Pleisterwerk muren |
| Bindmiddel van materiaal | Gips - kalk |

| <b>Hoeveelheid (oppervlakte - dikte - aantal)</b> | • 28,00 m <sup>2</sup> - 1,00 cm - 1 stuk |
