**Verslag huishoudelijke elektrische installatie op laagspanning en zeer lage spanning****Algemeen:**

Referentie: 008-20260216-04	Datum controle: 16/02/2026
Keurder: 008

Eigenaar: Bukenbergs	EAN-code: 541448820043404788
Adres installatie: Hulsen 85, 2490 - Balen	Nummer teller(s): 1SAG1200242177
	Distributienetbeheerder installatie: Fluvius
Datum uitvoering installatie: <input type="checkbox"/> Vóór 01/10/1981 <input checked="" type="checkbox"/> Tussen 01/10/1981 en 01/06/2020 <input type="checkbox"/> Vanaf 01/06/2020	
Type: <input checked="" type="checkbox"/> Wooneenheid <input type="checkbox"/> Niet-huishoudelijk <input type="checkbox"/> PV <input type="checkbox"/> Batterij <input type="checkbox"/> Laadpaal

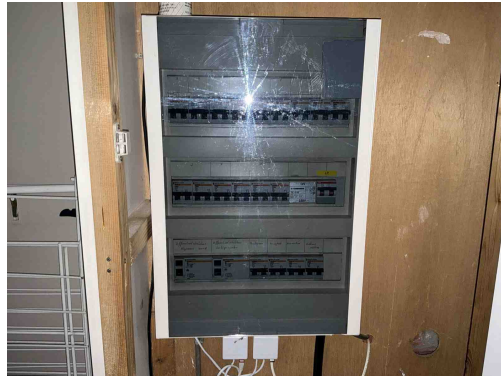
B17 - De voedingsspanning is niet op elk bord vermeld (Boek 1: 3.1.3.3).
Opmerking: Oa bord 1

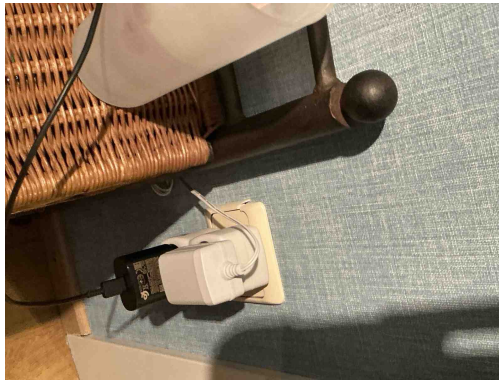
T09 - Bepaalde contactdozen en/of schakelaars zijn beschadigd (Boek 1: 1.4.1.3).
Opmerking: Oa slaapkamer grote
