**Verslag huishoudelijke elektrische installatie op laagspanning en zeer lage spanning****Algemeen:**

Referentie: 006-20260306-07	Datum controle: 06/03/2026
Keurder: 006

Eigenaar: Onbekend	EAN-code: 541448820057076285
Adres installatie: Noordstraat 25, 2470 - Retie	Nummer teller(s): 1sag3100608112
	Distributienetbeheerder installatie: Fluvius
Datum uitvoering installatie: <input checked="" type="checkbox"/> Vóór 01/10/1981 <input type="checkbox"/> Tussen 01/10/1981 en 01/06/2020 <input type="checkbox"/> Vanaf 01/06/2020	
Type: <input checked="" type="checkbox"/> Woonenheid <input type="checkbox"/> Niet-huishoudelijk <input type="checkbox"/> PV <input type="checkbox"/> Batterij <input type="checkbox"/> Laadpaal

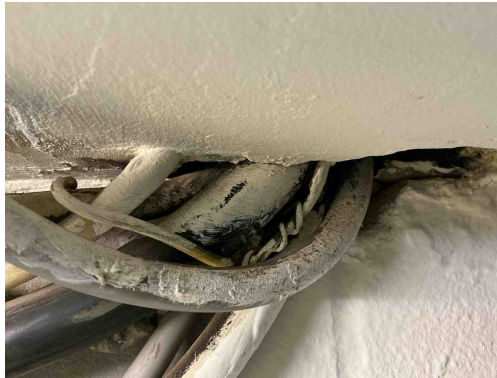
A01 - Een aardverbinding overeenkomstig de voorschriften ontbreekt (Boek 1: 5.4.2.1).

Opmerking: Er zijn meerdere aftakkingen in de kelder gemaakt voor een eventuele onderbreker, meting is niet mogelijk.

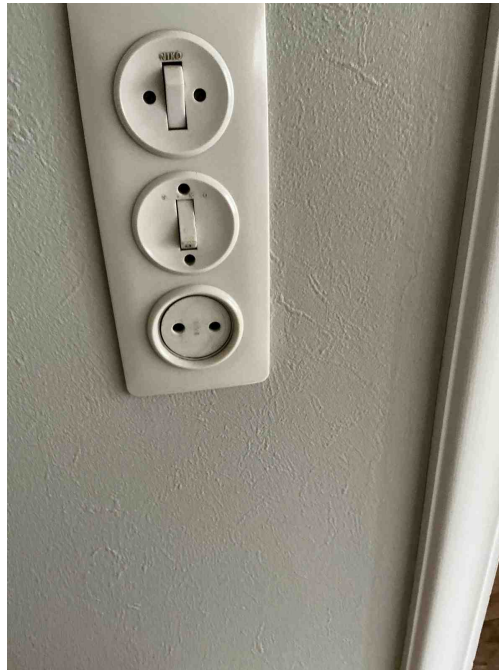
T11 - De contactdozen waarvan de toegekende stroomsterkte maximaal 16A en de toegekende spanning maximaal 250V bedraagt en niet bedoeld zijn voor de voeding van een of meerdere verbruikstoestellen voor een specifiek doel en niet geplaatst zijn in of op schakel- en verdeelborden, beschikken niet of IPXX-D (incl. gemeenschappelijke delen residentieel geheel) (Boek 1: 4.2.2.3/5.3.5.2).

Opmerking: Keuken, badkamer, garage, kelder,...

T09 - Bepaalde contactdozen en/of schakelaars zijn beschadigd (Boek 1: 1.4.1.3).

Opmerking: Keuken, badkamer, tuinhuis

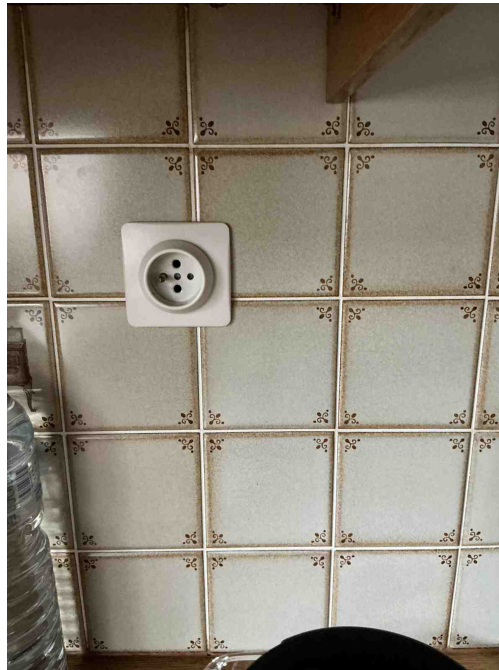
T11 - De contactdozen waarvan de toegekende stroomsterkte maximaal 16A en de toegekende spanning maximaal 250V bedraagt en niet bedoeld zijn voor de voeding van een of meerdere verbruikstoestellen voor een specifiek doel en niet geplaatst zijn in of op schakel- en verdeelborden, beschikken niet of IPXX-D (incl. gemeenschappelijke delen residentieel geheel) (Boek 1: 4.2.2.3/5.3.5.2).

Opmerking: Keuken, badkamer, garage, kelder,...

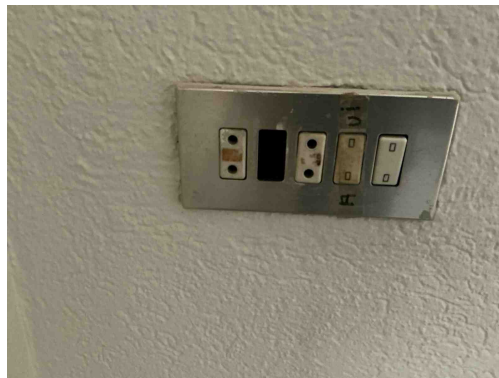
T11 - De contactdozen waarvan de toegekende stroomsterkte maximaal 16A en de toegekende spanning maximaal 250V bedraagt en niet bedoeld zijn voor de voeding van een of meerdere verbruikstoestellen voor een specifiek doel en niet geplaatst zijn in of op schakel- en verdeelborden, beschikken niet of IPXX-D (incl. gemeenschappelijke delen residentieel geheel) (Boek 1: 4.2.2.3/5.3.5.2).

Opmerking: Keuken, badkamer, garage, kelder,...

T09 - Bepaalde contactdozen en/of schakelaars zijn beschadigd (Boek 1: 1.4.1.3).

Opmerking: Keuken, badkamer, tuinhuis

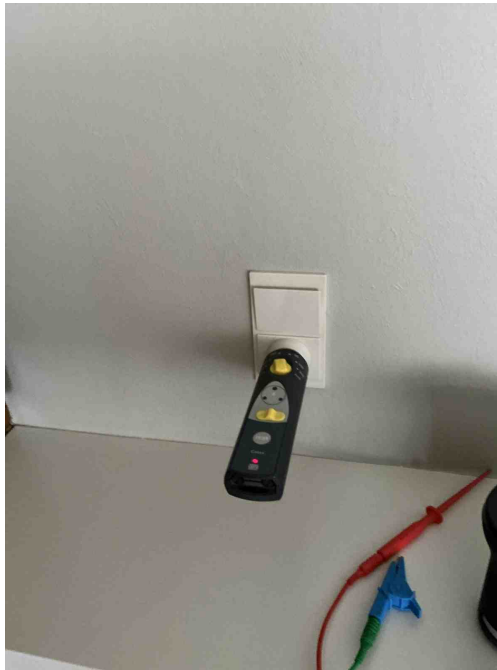
A16 - Er is geen continuïteit van de beschermingsgeleider van de contactdoos (Boek 1: 5.4.3.4).
Opmerking: Keuken, slaapkamer 1, slaapkamer 3,...

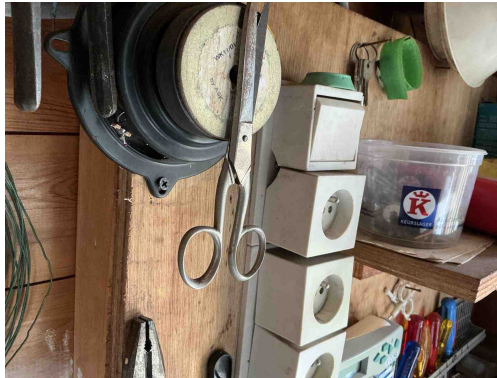
T09 - Bepaalde contactdozen en/of schakelaars zijn beschadigd (Boek 1: 1.4.1.3).
Opmerking: Keuken, badkamer, tuinhuis

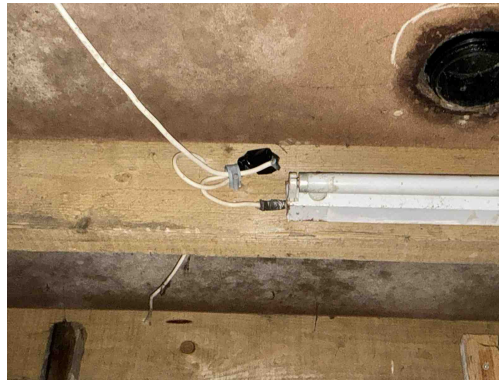
C26 - De verbindingen zijn niet gebeurd in borden, in aftakdozen, aan de klemmen van contactdozen, schakelaars of in de verlichtingstoestellen (Boek 1: 5.2.6.1).

Opmerking: Op badkamermeubel , garage, garage, kelder,...

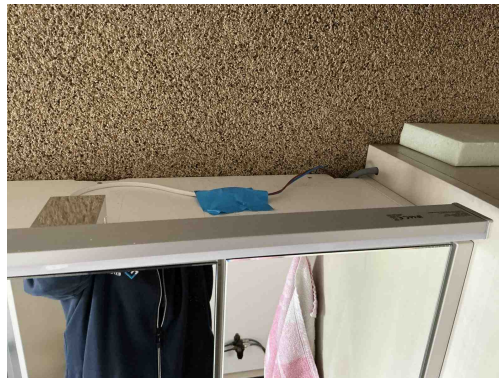
C26 - De verbindingen zijn niet gebeurd in borden, in aftakdozen, aan de klemmen van contactdozen, schakelaars of in de verlichtingstoestellen (Boek 1: 5.2.6.1).

Opmerking: Op badkamermeubel , garage, garage, kelder,...

C38 - Het gebruikte kabeltype (snoerkabel) voldoet niet aan de specificaties die van toepassing zijn op voedingsleidingen voor vaste installatie (Boek 1: 1.4.2.1, 5.2.6.2).

Opmerking: Op badkamermeubel, garage

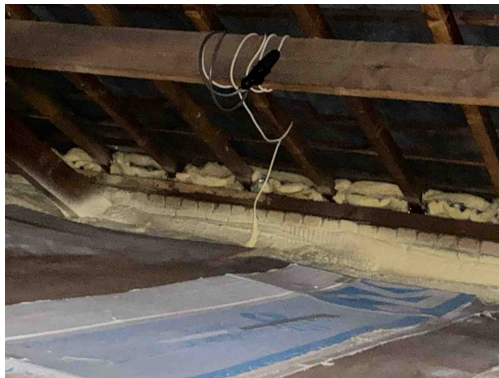
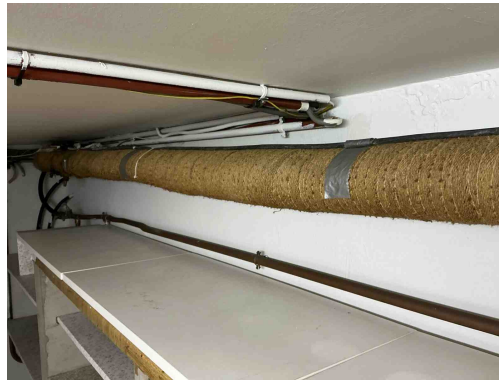
C13 - Onvoldoende bevestiging van de leiding(en) (Boek 1: 5.2.9.5).
Opmerking: Kelder, zolder

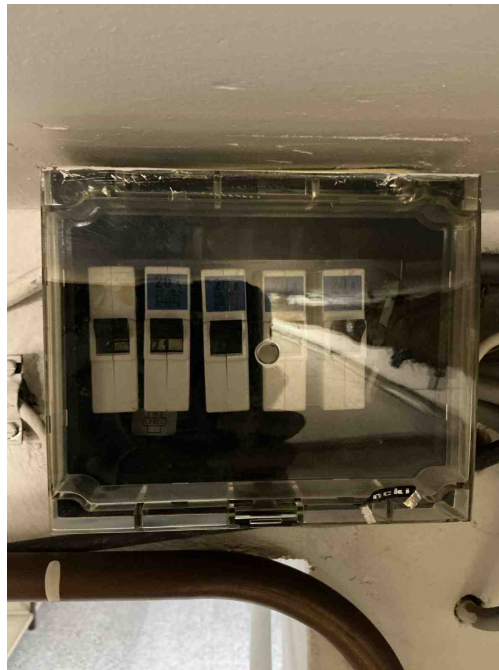
D08 - De nodige markeringen op de beveiligingstoestellen ontbreken of zijn onleesbaar (Boek 1: 5.3.5.5).
Opmerking: Bord2
