**Verslag huishoudelijke elektrische installatie op laagspanning en zeer lage spanning****Algemeen:**

| Referentie: 010-20260423-03 | Datum controle: 23/04/2026 |

| Adres installatie: Valkstraat 22, 2400 - Mol | Nummer teller(s): 1SAG3100210910 |

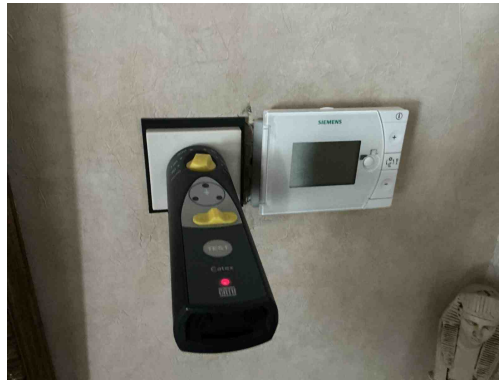
A16 - Er is geen continuïteit van de beschermingsgeleider van de contactdoos (Boek 1: 5.4.3.4).
Opmerking: Oa living, eetplaats, gang ,....

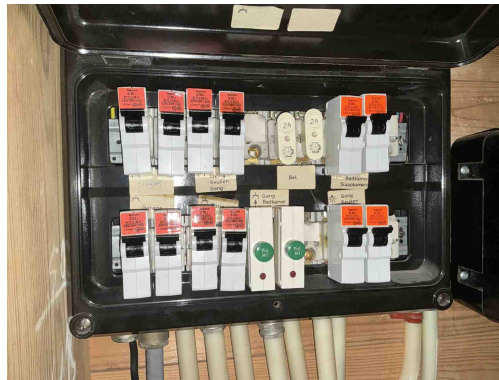
- B30** - De houder van de beveiliging in een huishoudelijke ruimte is niet voorzien van aangepaste kalibreerelementen (Boek1: 5.3.5.5).
Opmerking: Oa bord 2
- D08** - De nodige markeringen op de beveiligingstoestellen ontbreken of zijn onleesbaar (Boek 1: 5.3.5.5).
Opmerking: Oa bord 2
- B17** - De voedingsspanning is niet op elk bord vermeld (Boek 1: 3.1.3.3).
Opmerking: Oa bord 1 , 2, 3,...
- B18** - Het volgnummer is niet op elk bord vermeld (Boek 1: 3.1.3.3).
Opmerking: Oa bord 1 , 2, 3,...
- B06** - Het elektrisch verdeelbord heeft niet de minimale beschermingsgraad IPXX-B in een gewone ruimte (Boek 1: 4.2.2.3).
Opmerking: Oa bord 2

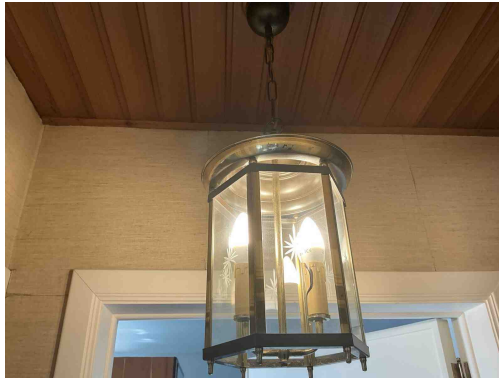
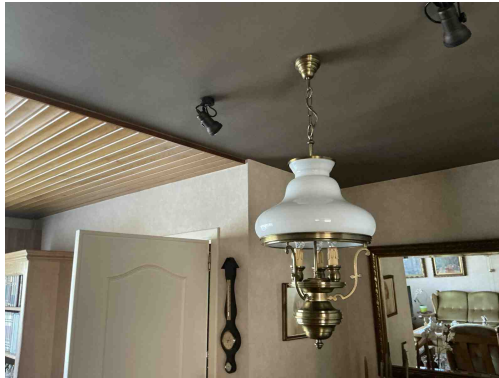
Klasse 00 armatuur

Opmerking: Oa living, eetplaats,gang ,...
