# Asbestinventarisatetest

Vijverstraat 54, 2400 Mol

Attestnummer : 20250904-000405.001

Uitgegeven op : 04.09.2025

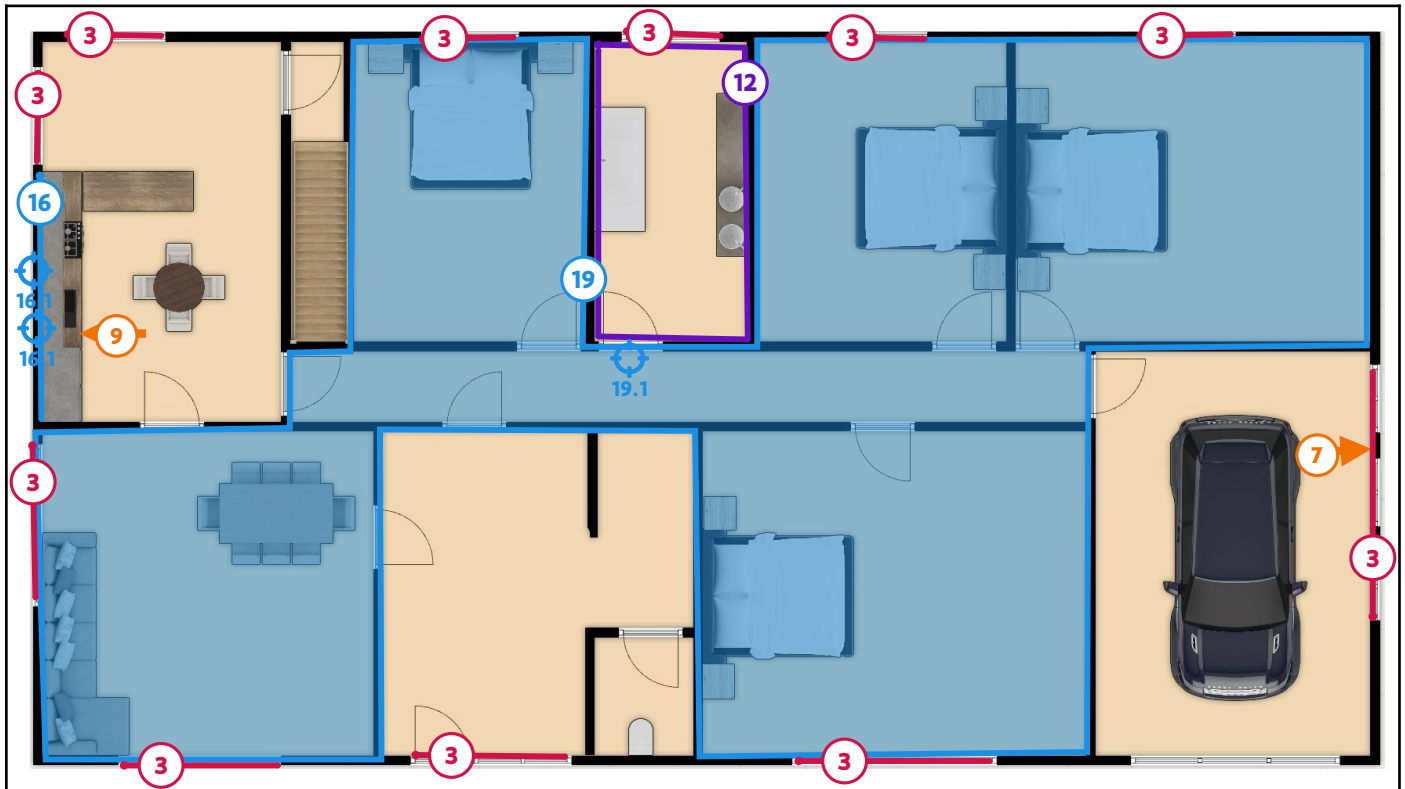
## Plan 1.2: Plan van het gelijkvloers

| Beschrijving | Type | Actie |
|---|---|---|
| 3. Kit schrijnwerk-glas binnenzijde | Asbestmateriaal | Dringend verwijderen |
| 7. Bakelieten stoppenkast | Asbestmateriaal | Verwijderen |
| 9. Coating spoelbakken keuken | Asbestmateriaal | Verwijderen |
| 12. Tegellijm wandtegels badkamer | Advies | - |

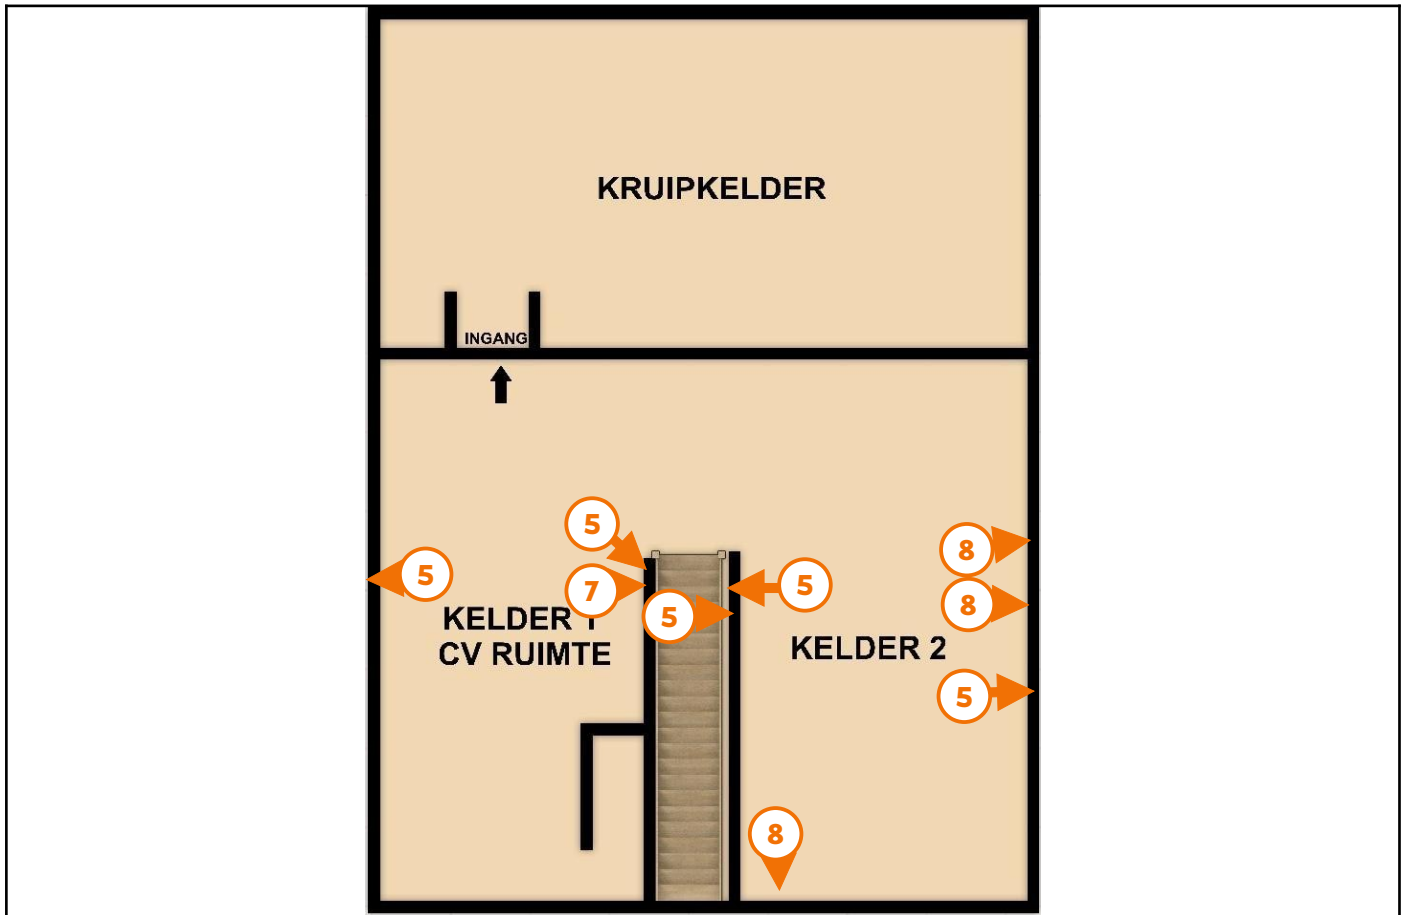
## Plan 1.7: Plan van de kelder

| Beschrijving | Type | Actie |
|---|---|---|
| 5. Bakelieten lichtschakelaars en stopcontacten | Asbestmateriaal | <a href="#">Verwijderen</a> |
| 7. Bakelieten stoppenkast | Asbestmateriaal | <a href="#">Verwijderen</a> |
| 8. Bakelieten verdeelkasten | Asbestmateriaal | <a href="#">Verwijderen</a> |

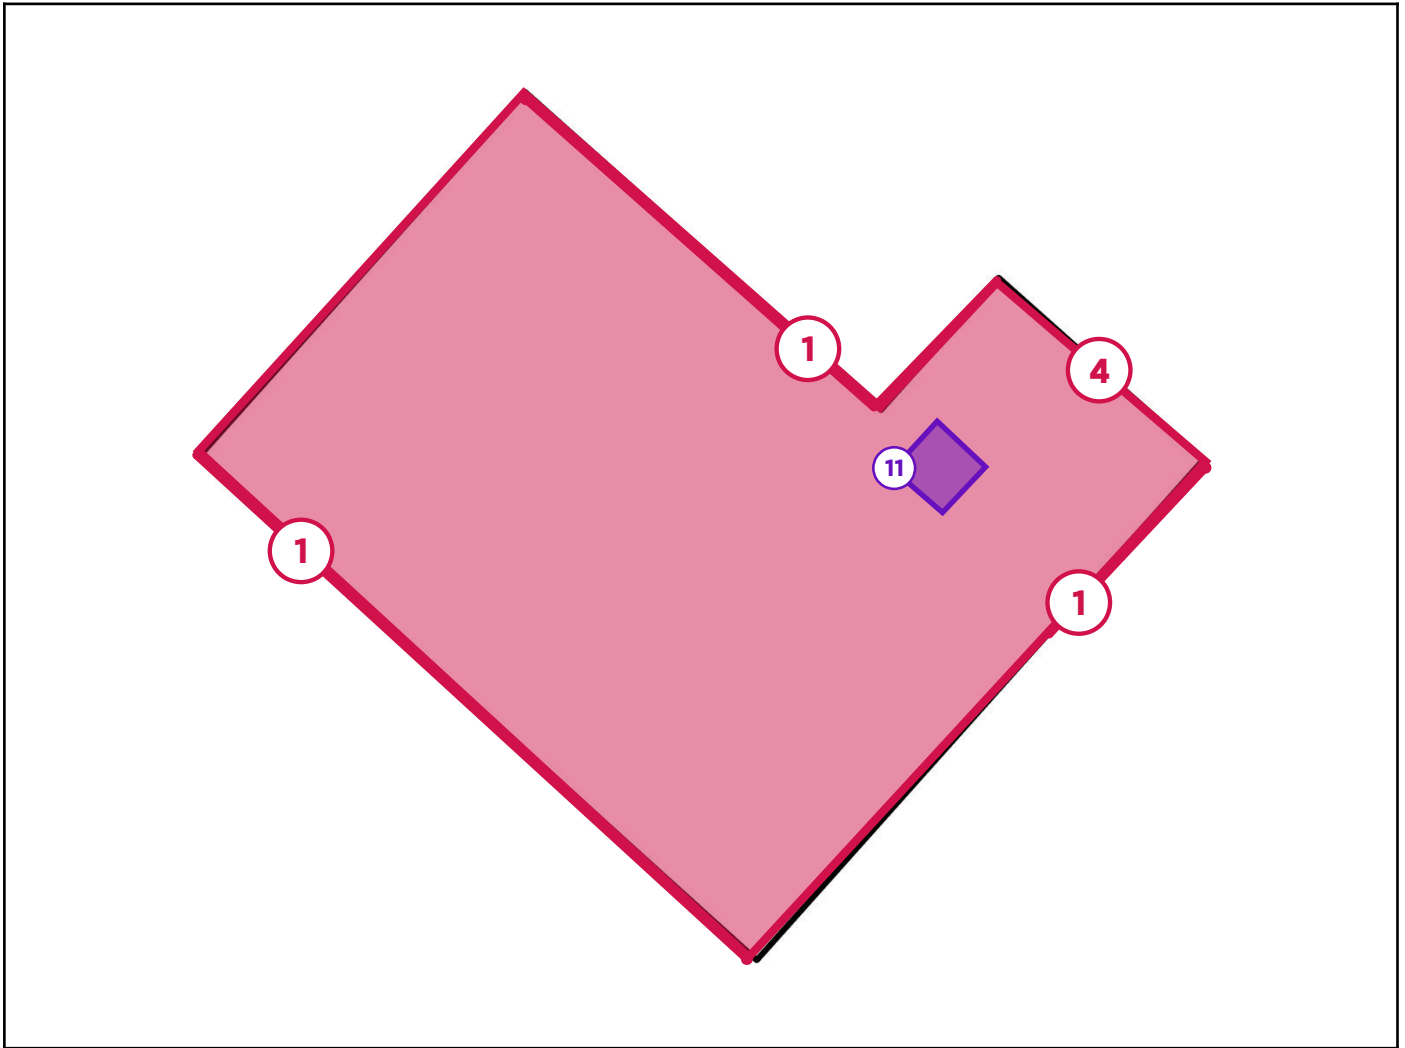
## Plan 1.9: Plan van het dak

| Beschrijving | Type | Actie |
|---|---|---|
| 1. Het reinigen van de dakgoot | Asbestmateriaal | Dringend verwijderen |
| 4. Leien dak | Asbestmateriaal | Dringend verwijderen |
| 11. Binnenzijde schouw | Beperking | - |

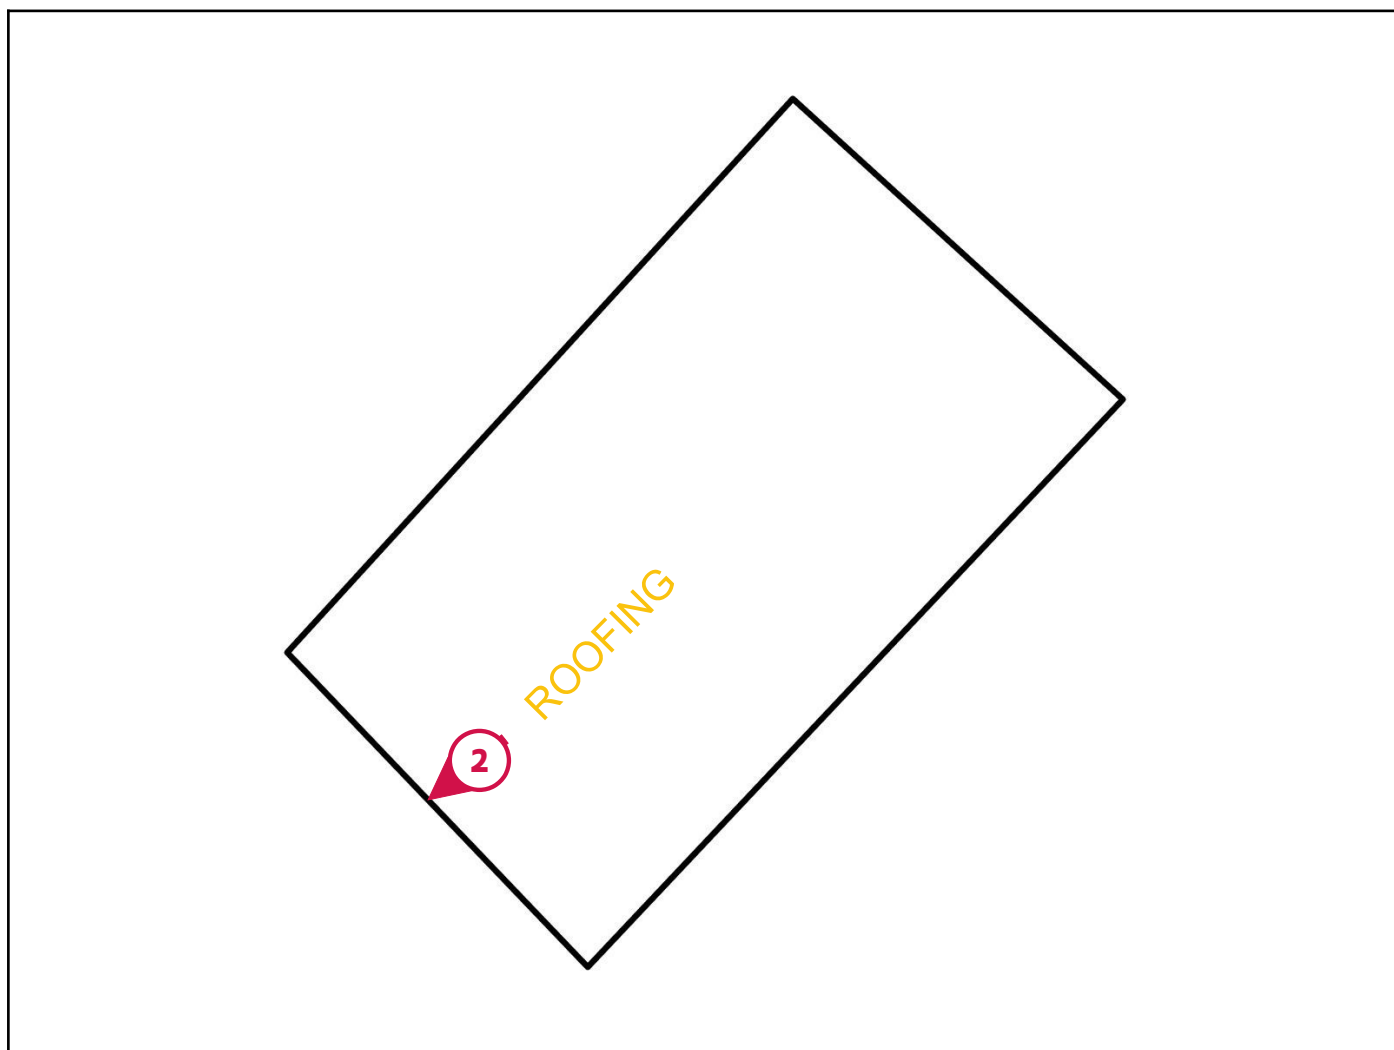
## Plan 2.1: Plan van het tuinhuis

| Beschrijving | Type | Actie |
|---|---|---|
| 2. Afval | Asbestmateriaal | Dringend verwijderen |

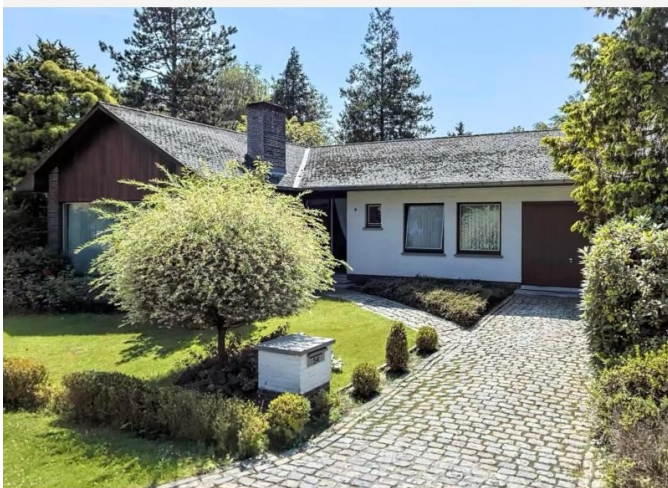
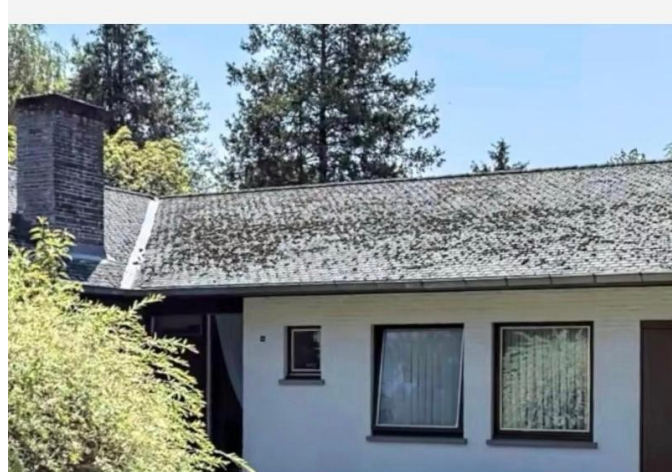
In dakgoten zal zich op termijn een laagje sediment vormen. In dit bezinksel zullen ook (niet vast te stellen) resten (asbestcementdeeltjes en asbestvezelbundels) aanwezig zijn.

Diverse studies toonden aan de asbestcementen daken verweren vanaf een levensduur van 15 tot 20 jaar. Weersinvloeden, trillingen, mestdampen en bewegingen van het dakgebinte zijn factoren die deze verwerking in de hand werken. Hemelwater heeft een licht zuur karakter wat de cementmatrix aantast. Mestdampen hebben een corrosief karakter. Naarmate deze aantasting zich verder zet, wordt de cementmatrix meer en meer verzwakt en gaan kleine cementdeeltjes en asbestvezelbundels loskomen en meespoelen met het hemelwater. Dit asbesthoudend hemelwater vloeit weg naar op de onderliggende dakgoot.

| <b>Beschrijving</b> | Het reinigen van de dakgoot |
| <b>Bron van de resten</b> | Asbestverdachte leien |
| <b>Gebondenheid resten</b> | Niet hecht |

- Verwijder het asbestafval.

- Eenvoudige handelingen: mag via doe-het-zelf of door werknemer(s) met opleidingsattest eenvoudige handelingen  
Men mag de dakgoot zelf reinigen.

Gecontamineerd slib in dakgoten bevat losse asbestvezels en brokjes sterk verveerd asbestcement, vaak met (opgedroogd) mos. Het gaat dus niet over een hechtgebonden toepassing. Verwijdering kan echter wel met de techniek van de eenvoudige handelingen. Zorg er wel voor dat het slib vochtig genoeg is. Als het slib te droog is, kunnen tijdens de verwijdering asbestvezels vrijkomen in de omgevingslucht.

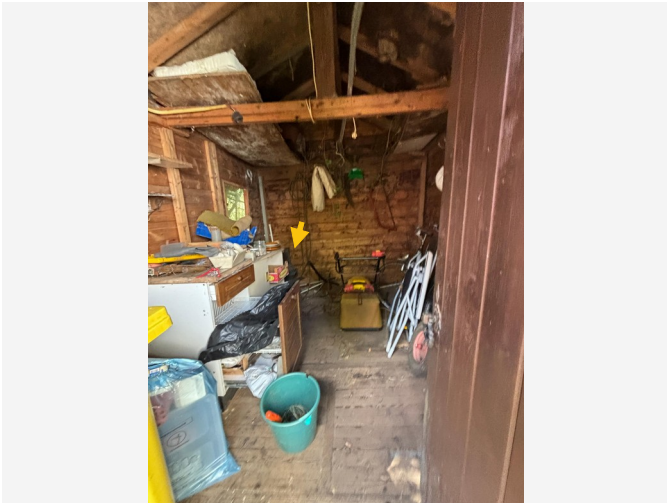
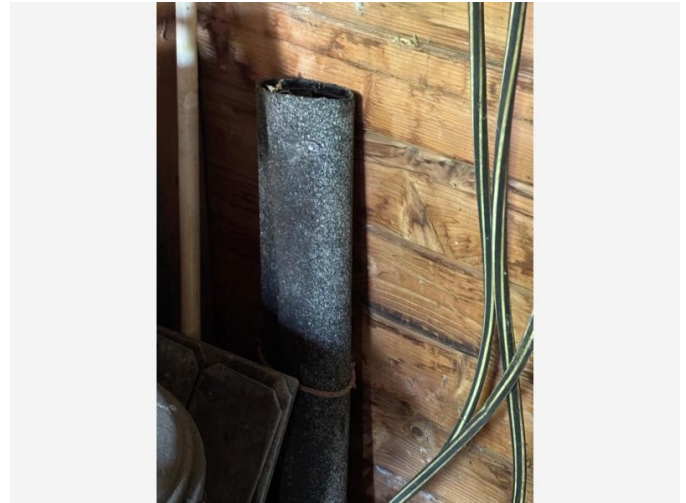
| Beschrijving | Afval |
| Aanwezige resten | Er ligt een stuk roofing in het tuinhuis en een stuk lei op een stapel klinkers langs het tuinhuis |
| Asbestmaterialen | <ul style="list-style-type: none"><li>• Dak- en gevelbekleding - Lei, shingle</li><li>• Dak- en gevelbekleding - Roofing</li></ul> |
| Totaal gewicht | 12,00 kg |

- Verwijder het asbestafval.
- Voer bijkomende staalname(s) uit.

- Eenvoudige handelingen: mag via doe-het-zelf of door werknemer(s) met opleidingsattest eenvoudige handelingen
  - Ruim het asbestafval en uw beschermende kledij correct op na de werken.
  - Stop asbestafval in een dubbele verpakking en hou het zo intact mogelijk. Gebruik een verpakking die aangepast is aan de grootte van de stukken asbest.
  - Hou asbestafval gescheiden van andere soorten bouwafval.
  - Vouw de verontreinigde afdekfolies op en stop ze goed verpakt bij het asbestafval.
  - Hebt u binnenshuis asbest verwijderd? Ga zeker niet stofzuigen, maar maak alles schoon met water. Stop gebruikte dweilen en doeken in een dubbele verpakking en voeg ze bij het asbestafval. Verlucht nadien het gebouw.

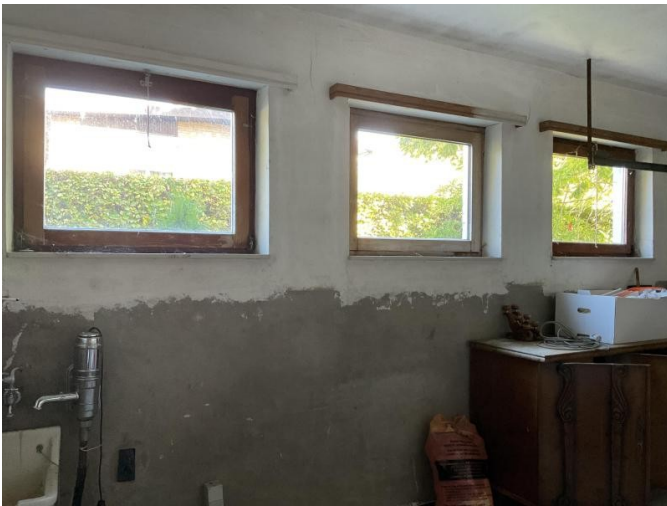
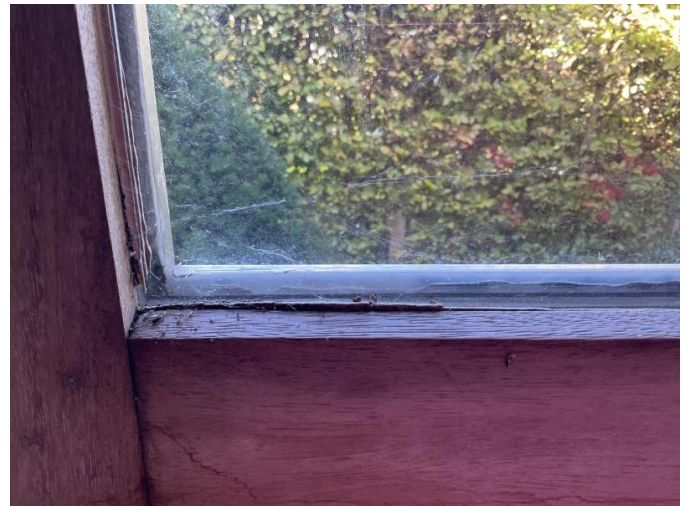
| Eindbeoordeling materiaalisico | Hoog materiaalisico en/of hoge kans op vezelvrijgave |

| Asbestsoort (vezeltype) | Amfibool aanwezig, uitgezonderd crocidoliet |
| Toestand van het materiaal | Matig beschadigd, matig verweerd |

| <b>Beschrijving</b> | Kit schrijnwerk-glas binnenzijde |

- Zorg voor een veilig beheer. Vermijd het beschadigen van het asbestmateriaal. Controleer de toestand jaarlijks op wijzigingen.
- Voer bijkomende staalname(s) uit.

- Eenvoudige handelingen: mag via doe-het-zelf of door werknemer(s) met opleidingsattest eenvoudige handelingen  
Men mag deze toepassing in buitenlucht zelf verwijderen,

- Het kit is onmogelijk in zijn geheel zonder breuken te verwijderen, een vezelemisatie in huis is niet te voorkomen.

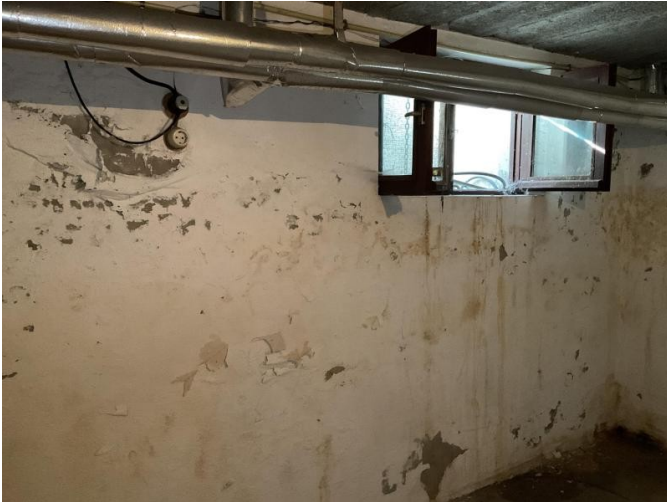
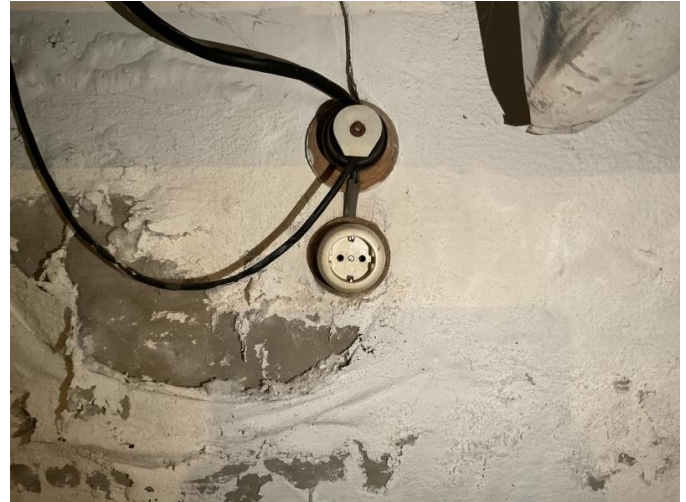
# Fiche 5: Bakelieten lichtschakelaars en stopcontacten

Asbestmateriaal

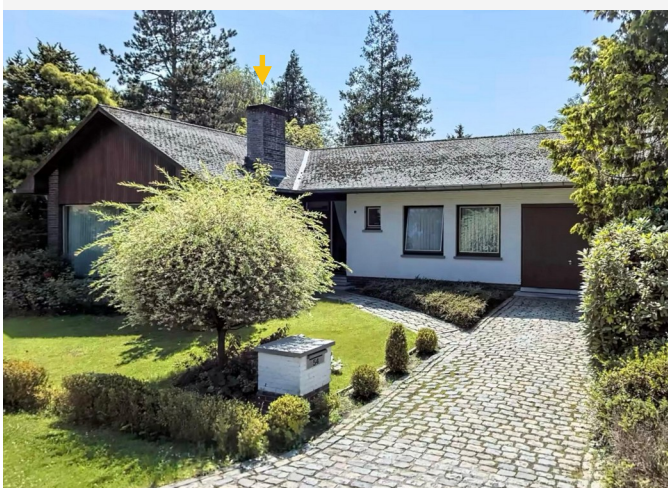
*Situeringfoto*

Wegens het gebrek aan veiligheid zal dit onder een beperking van het onderzoek vallen.
