**Verslag huishoudelijke elektrische installatie op laagspanning en zeer lage spanning****Algemeen:**

Referentie: <b>010-20260511-02</b>	Datum controle: <b>11/05/2026</b>
Keurder: <b>010</b>

Eigenaar: <b>Onbekend</b>	EAN-code: <b>541448820057044543</b>
Adres installatie: <b>Dwarsstraat 11, 2470 - Retie</b>	Nummer teller(s): <b>1SAG1105534285</b>
	Distributienetbeheerder installatie: <b>Fluvius</b>
Datum uitvoering installatie: <input checked="" type="checkbox"/> Vóór 01/10/1981 <input type="checkbox"/> Tussen 01/10/1981 en 01/06/2020 <input type="checkbox"/> Vanaf 01/06/2020	
Type: <input checked="" type="checkbox"/> Woonenheid <input type="checkbox"/> Niet-huishoudelijk <input type="checkbox"/> PV <input type="checkbox"/> Batterij <input type="checkbox"/> Laadpaal

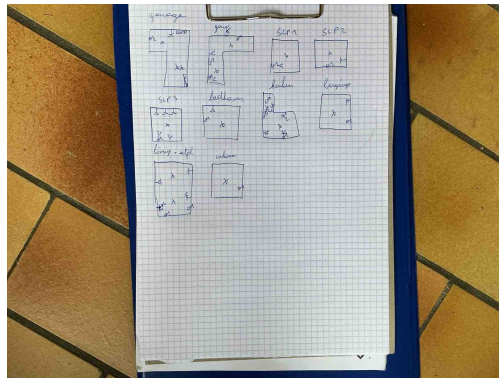
**S01** - Het ééndraadsschema ontbreekt (Boek 1: 3.1.2.1).  
*Opmerking: Algemeen*

**S06** - De situatieplannen ontbreken (Boek 1: 3.1.2.1).  
*Opmerking: Algemeen*

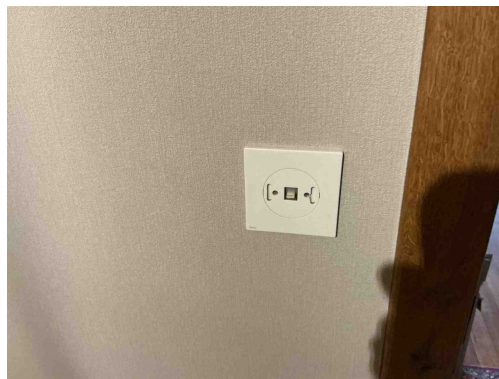
**T09** - Bepaalde contactdozen en/of schakelaars zijn beschadigd (Boek 1: 1.4.1.3).  
*Opmerking: Oa slaapkamer*

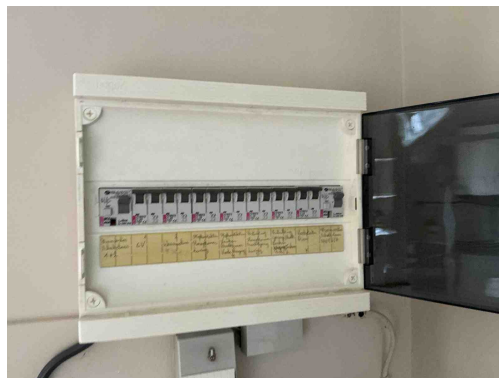
**B17** - De voedingsspanning is niet op elk bord vermeld (Boek 1: 3.1.3.3).

*Opmerking: Oa bord 1 en 2*

**B18** - Het volgnummer is niet op elk bord vermeld (Boek 1: 3.1.3.3).

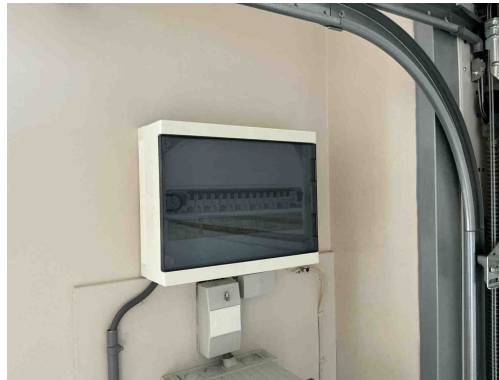
**B17** - De voedingsspanning is niet op elk bord vermeld (Boek 1: 3.1.3.3).  
*Opmerking: Oa bord 1 en 2*

**B18** - Het volgnummer is niet op elk bord vermeld (Boek 1: 3.1.3.3).  
*Opmerking: Oa bord 1 en 2*

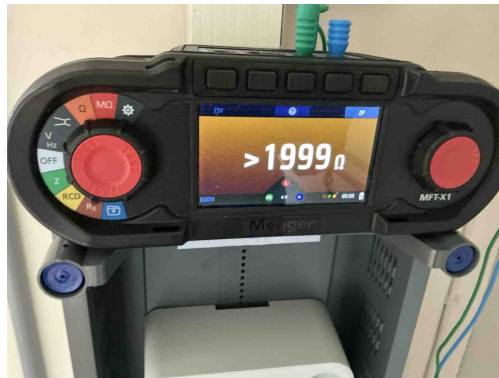
**A05** - De waarde van de spreidingsweerstand van de aardverbinding is te hoog (Boek 1: 5.4.2).

*Opmerking: Algemeen*
