**Verslag huishoudelijke elektrische installatie op laagspanning en zeer lage spanning****Algemeen:**

| Referentie: <b>005-20260730-01</b> | Datum controle: <b>30/07/2026</b> |

| Adres installatie: <b>Beukenbosstraat 14, 2400 - Mol</b> | Nummer teller(s): <b>1SAG3200385149</b> |

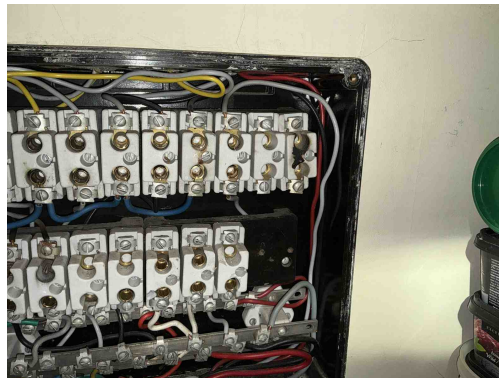
**B14** - Abnormale opwarming van de beveiligingen, schakelapparatuur, aansluitklemmen (Boek 1: 4.4.1.1).

*Opmerking: Oa bord 2*

**B30** - De houder van de beveiliging in een huishoudelijke ruimte is niet voorzien van aangepaste kalibreerelementen (Boek1: 5.3.5.5).

| Aarding | |
|---|---|
| <b>B14</b> | Abnormale opwarming van de beveiligingen, schakelapparatuur, aansluitklemmen (Boek 1: 4.4.1.1).<br><i>Opmerking: Oa bord 2</i> |
| <b>B30</b> | De houder van de beveiliging in een huishoudelijke ruimte is niet voorzien van aangepaste kalibreerelementen (Boek 1: 5.3.5.5).<br><i>Opmerking: Oa bord 2</i> |

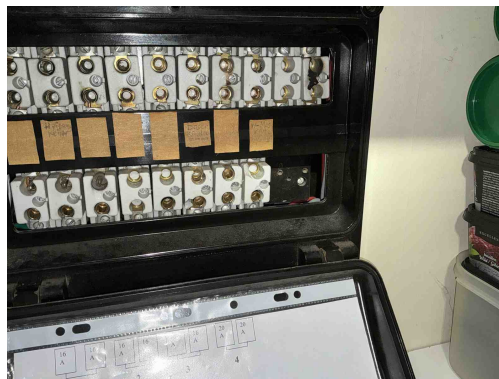
**B06** - Het elektrisch verdeelbord heeft niet de minimale beschermingsgraad IPXX-B in een gewone ruimte (Boek 1: 4.2.2.3).

*Opmerking: Oa bord 2*

| Aarding | |
|---|---|
| <b>B06</b> | Het elektrisch verdeelbord heeft niet de minimale beschermingsgraad IPXX-B in een gewone ruimte (Boek 1: 4.2.2.3).<br><i>Opmerking: Oa bord 2</i> |

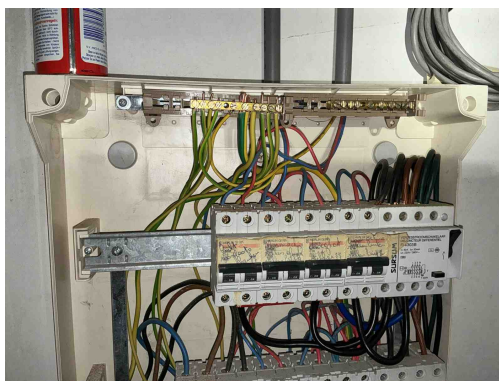
**T21** - Het elektrisch materieel is niet geplaatst volgens de voorschriften van de fabrikant/ regels van goed vakmanschap . (Boek 1: 1.4.1.3)

*Opmerking: Oa ophangschroeven bord 1 en 3*

| Aarding | |
|---|---|
| <b>T21</b> | Het elektrisch materieel is niet geplaatst volgens de voorschriften van de fabrikant/ regels van goed vakmanschap . (Boek 1: 1.4.1.3)<br><i>Opmerking: Oa ophangschroeven bord 1 en 3</i> |

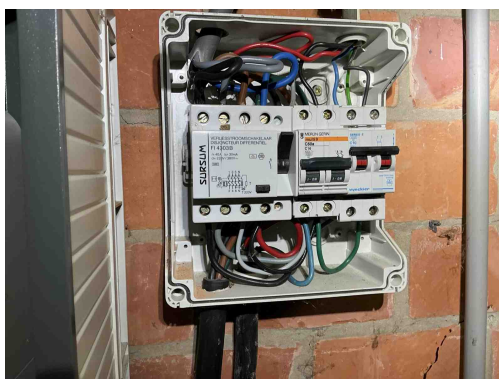
**D04** - De hoofddifferentieelstroominrichting is niet verzegelbaar (Boek 1: 4.2.4.3).

*Opmerking: Hofddiff*

| Aarding | |
|---|---|
| <b>D04</b> | De hoofddifferentieelstroominrichting is niet verzegelbaar (Boek 1: 4.2.4.3).<br><i>Opmerking: Hoofddiff</i> |

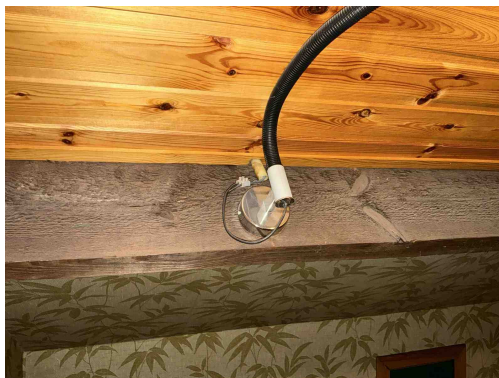
**C26** - De verbindingen zijn niet gebeurd in borden, in aftakdozen, aan de klemmen van contactdozen, schakelaars of in de verlichtingstoestellen (Boek 1: 5.2.6.1).

*Opmerking: Oa garage, zolder*

| Aarding | |
|---|---|
| <b>C26</b> | De verbindingen zijn niet gebeurd in borden, in aftakdozen, aan de klemmen van contactdozen, schakelaars of in de verlichtingstoestellen (Boek 1: 5.2.6.1).<br><i>Opmerking: Oa garage, zolder</i> |

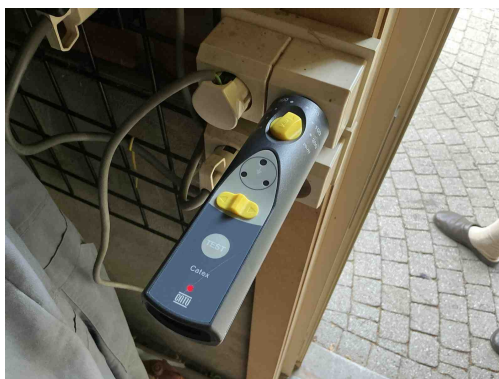
**A16** - Er is geen continuïteit van de beschermingsgeleider van de contactdoos (Boek 1: 5.4.3.4).

*Opmerking: Oa garage*

| Aarding | |
|---|---|
| <b>A16</b> | Er is geen continuïteit van de beschermingsgeleider van de contactdoos (Boek 1: 5.4.3.4).<br><i>Opmerking: Oa garage</i> |

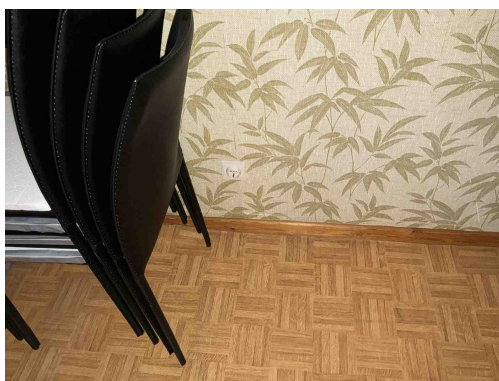
**T11** - De contactdozen waarvan de toegekende stroomsterkte maximaal 16A en de toegekende spanning maximaal 250V bedraagt en niet bedoeld zijn voor de voeding van een of meerdere verbruikstoestellen voor een specifiek doel en niet geplaatst zijn in of op schakel- en verdeelborden, beschikken niet of IPXX-D (incl. gemeenschappelijke delen residentieel geheel) (Boek 1: 4.2.2.3/5.3.5.2).

*Opmerking: Oa garage, zolder*

| Aarding | |
|---|---|
| <b>T11</b> | De contactdozen waarvan de toegekende stroomsterkte maximaal 16A en de toegekende spanning maximaal 250V bedraagt en niet bedoeld zijn voor de voeding van een of meerdere verbruikstoestellen voor een specifiek doel en niet geplaatst zijn in of op schakel- en verdeelborden, beschikken niet of IPXX-D (incl. gemeenschappelijke delen residentieel geheel) (Boek 1: 4.2.2.3/5.3.5.2).<br><i>Opmerking: Oa garage, zolder</i> |

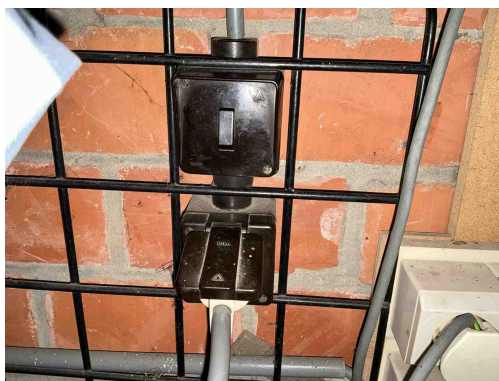
**T11** - De contactdozen waarvan de toegekende stroomsterkte maximaal 16A en de toegekende spanning maximaal 250V bedraagt en niet bedoeld zijn voor de voeding van een of meerdere verbruikstoestellen voor een specifiek doel en niet geplaatst zijn in of op schakel- en verdeelborden, beschikken niet of IPXX-D (incl. gemeenschappelijke delen residentieel geheel) (Boek 1: 4.2.2.3/5.3.5.2).

*Opmerking: Oa garage, zolder*

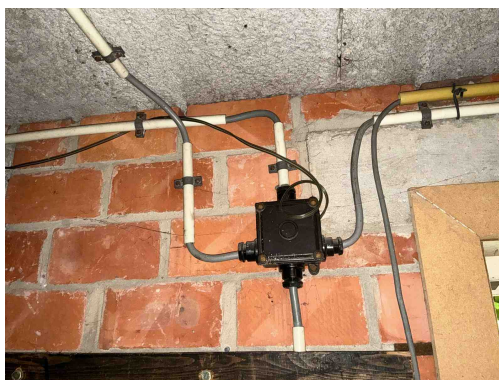
**C27** - Het gebruik van geleiders van het type VTlMB (côte-à-côte) is niet toegestaan (Boek 1: 1.4.2.1).

*Opmerking: Oa garage*

| Aarding | |
|---|---|
| <b>C27</b> | Het gebruik van geleiders van het type VTLMb (côte-à-côte) is niet toegestaan (Boek 1: 1.4.2.1).<br><i>Opmerking: Oa garage</i> |

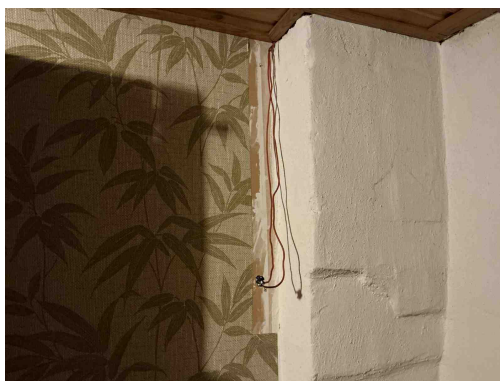
**C35** - Er zijn doorverbindingen gemaakt met lusterklemmen; er kon niet aangetoond worden dat deze klemmen geschikt zijn voor de aanwezige spanning, stroom en draadsectie en dat ze "CE" zijn (Boek 1: 1.4.2.1.).

*Opmerking: Oa zolder*

| Aarding | |
|---|---|
| <b>C35</b> | Er zijn doorverbindingen gemaakt met lusterklemmen; er kon niet aangetoond worden dat deze klemmen geschikt zijn voor de aanwezige spanning, stroom en draadsectie en dat ze "CE" zijn (Boek 1: 1.4.2.1.).<br><i>Opmerking: Oa zolder</i> |

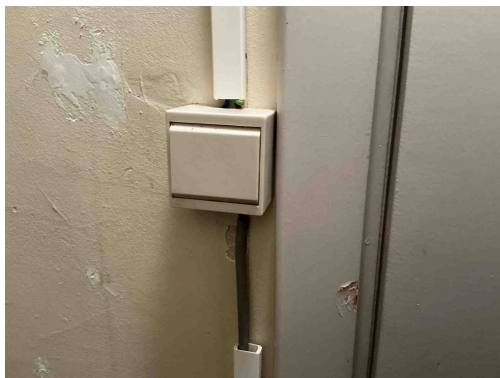
**C21** - Het gebruik van geleiders van het type VOB, zonder bijkomende afscherming is niet toegestaan (Boek 1: 5.2.9.6).

*Opmerking: Oa kelder*

| Aarding | |
|---|---|
| <b>C21</b> | Het gebruik van geleiders van het type VOB, zonder bijkomende afscherming is niet toegestaan (Boek 1: 5.2.9.6).<br><i>Opmerking: Oa kelder</i> |

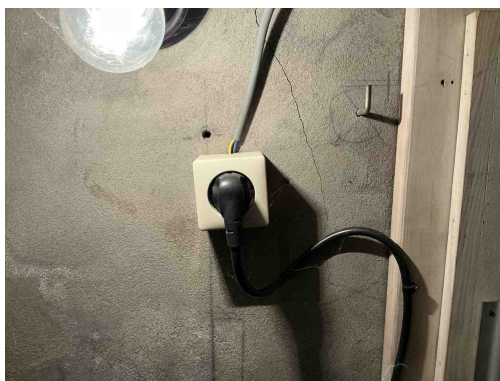
**C21** - Het gebruik van geleiders van het type VOB, zonder bijkomende afscherming is niet toegestaan (Boek 1: 5.2.9.6).  
*Opmerking: Oa kelder*

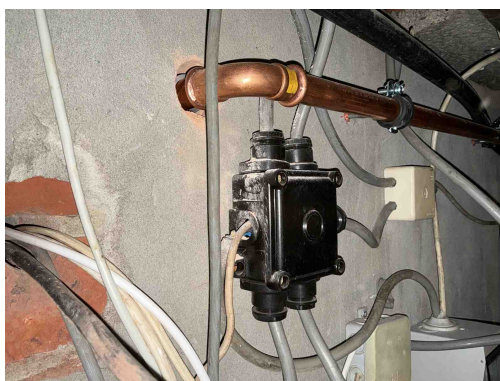
**C21** - Het gebruik van geleiders van het type VOB, zonder bijkomende afscherming is niet toegestaan (Boek 1: 5.2.9.6).  
*Opmerking: Oa kelder*
