**Verslag huishoudelijke elektrische installatie op laagspanning en zeer lage spanning****Algemeen:**

| Referentie: <b>005-20260730-03</b> | Datum controle: <b>30/07/2026</b> |

| Adres installatie: | <b>Straatsburglaan 28, 2400 - Mol</b> | Nummer teller(s): | <b>1SAG3105132221</b> |

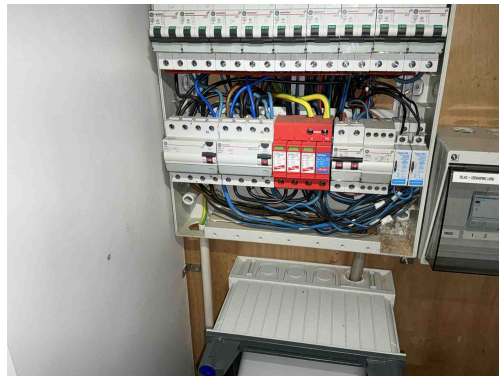
**D04** - De hoofddifferentieelstroominrichting is niet verzegelbaar (Boek 1: 4.2.4.3).

*Opmerking: Hoofddiff*

| <b>Aarding</b> | |
|---|---|
| <b>D04</b> | De hoofddifferentieelstroominrichting is niet verzegelbaar (Boek 1: 4.2.4.3).<br><i>Opmerking: Hoofddiff</i> |

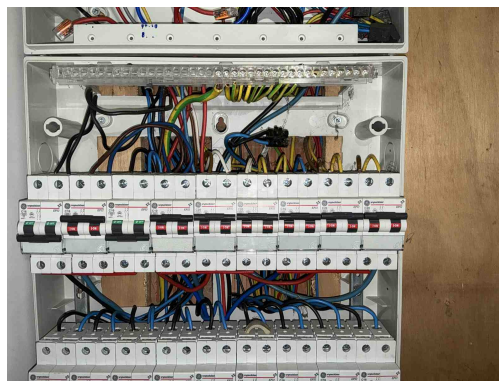
**C35** - Er zijn doorverbindingen gemaakt met lusterklemmen; er kon niet aangetoond worden dat deze klemmen geschikt zijn voor de aanwezige spanning, stroom en draadsectie en dat ze "CE" zijn (Boek 1: 1.4.2.1.).

*Opmerking: Oa bord 1*

**T21** - Het elektrisch materieel is niet geplaatst volgens de voorschriften van de fabrikant/ regels van goed vakmanschap . (Boek 1: 1.4.1.3)

*Opmerking: Oa ophangschroeven bord 1 en 2*

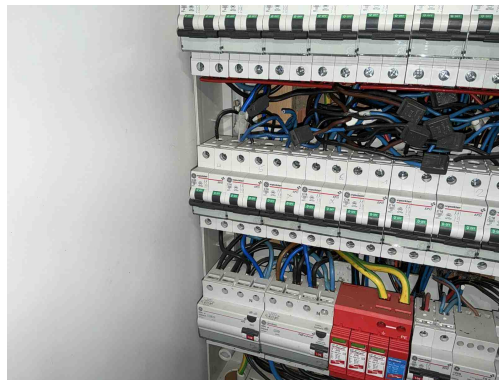
**C35** - Er zijn doorverbindingen gemaakt met lusterklemmen; er kon niet aangetoond worden dat deze klemmen geschikt zijn voor de aanwezige spanning, stroom en draadsectie en dat ze "CE" zijn (Boek 1: 1.4.2.1.).

*Opmerking: Oa bord 1*

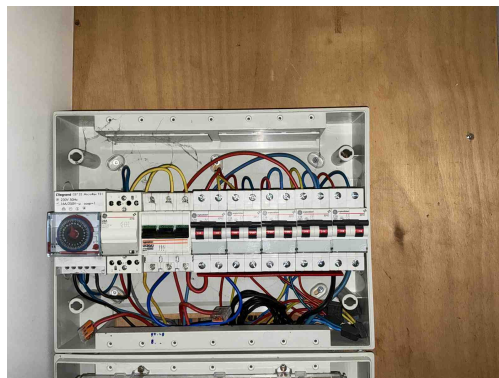
**T21** - Het elektrisch materieel is niet geplaatst volgens de voorschriften van de fabrikant/ regels van goed vakmanschap . (Boek 1: 1.4.1.3)

*Opmerking: Oa ophangschroeven bord 1 en 2*

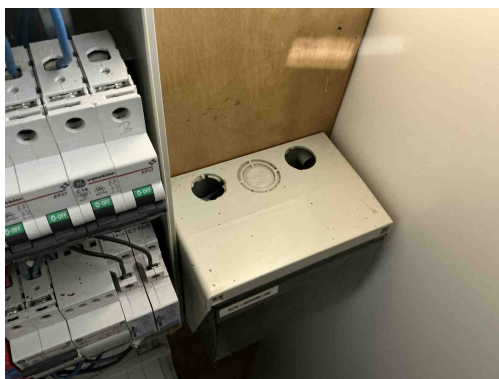
**B06** - Het elektrisch verdeelbord heeft niet de minimale beschermingsgraad IPXX-B in een gewone ruimte (Boek 1: 4.2.2.3).  
*Opmerking: Oa bord 3*

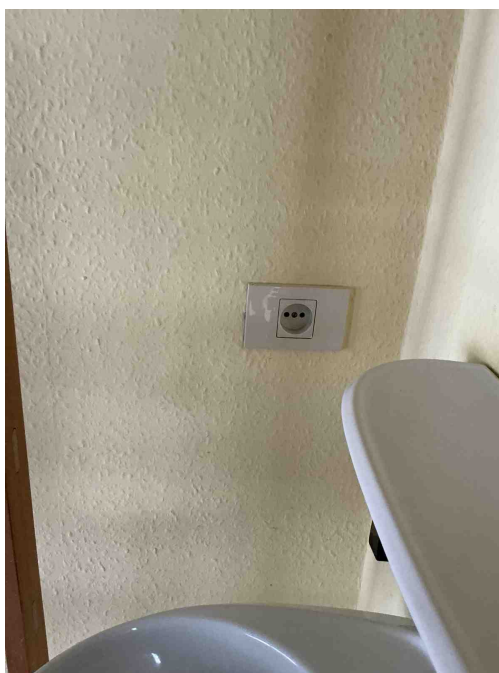
**T11** - De contactdozen waarvan de toegekende stroomsterkte maximaal 16A en de toegekende spanning maximaal 250V bedraagt en niet bedoeld zijn voor de voeding van een of meerdere verbruikstoestellen voor een specifiek doel en niet geplaatst zijn in of op schakel- en verdeelborden, beschikken niet of IPXX-D (incl. gemeenschappelijke delen residentieel geheel) (Boek 1: 4.2.2.3/5.3.5.2).

*Opmerking: Oa badkamer, slpk 2, slpk 3, slpk 4, garage*

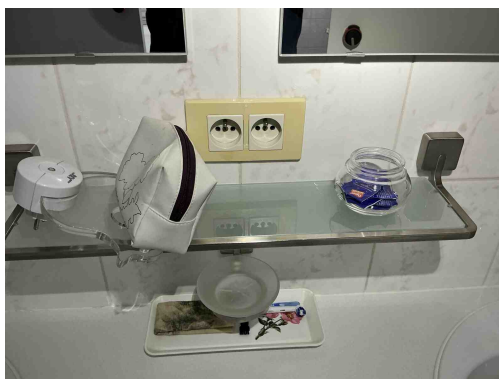
**T11** - De contactdozen waarvan de toegekende stroomsterkte maximaal 16A en de toegekende spanning maximaal 250V bedraagt en niet bedoeld zijn voor de voeding van een of meerdere verbruikstoestellen voor een specifiek doel en niet geplaatst zijn in of op schakel- en verdeelborden, beschikken niet of IPXX-D (incl. gemeenschappelijke delen residentieel geheel) (Boek 1: 4.2.2.3/5.3.5.2).

*Opmerking: Oa badkamer, slpk 2, slpk 3, slpk 4, garage*

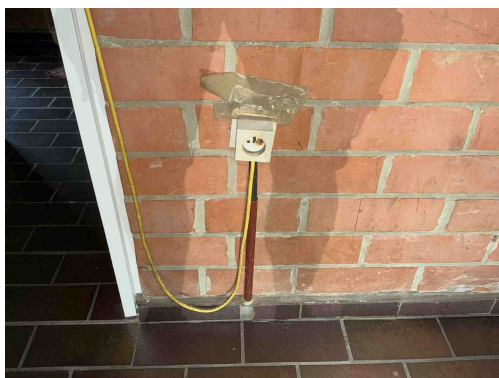
**T11** - De contactdozen waarvan de toegekende stroomsterkte maximaal 16A en de toegekende spanning maximaal 250V bedraagt en niet bedoeld zijn voor de voeding van een of meerdere verbruikstoestellen voor een specifiek doel en niet geplaatst zijn in of op schakel- en verdeelborden, beschikken niet of IPXX-D (incl. gemeenschappelijke delen residentieel geheel) (Boek 1: 4.2.2.3/5.3.5.2).

*Opmerking: Oa badkamer, slpk 2, slpk 3, slpk 4, garage*

**C38** - Het gebruikte kabeltype (snoerkabel) voldoet niet aan de specificaties die van toepassing zijn op voedingsleidingen voor vaste installatie (Boek 1: 1.4.2.1, 5.2.6.2).

*Opmerking: Oa garage*

**B14** - Abnormale opwarming van de beveiligingen, schakelapparatuur, aansluitklemmen (Boek 1: 4.4.1.1).

*Opmerking: Oa contactdoos garage*

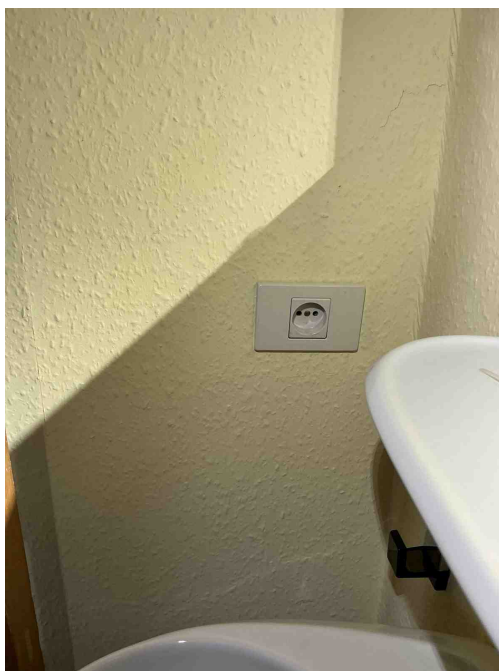
**T11** - De contactdozen waarvan de toegekende stroomsterkte maximaal 16A en de toegekende spanning maximaal 250V bedraagt en niet bedoeld zijn voor de voeding van een of meerdere verbruikstoestellen voor een specifiek doel en niet geplaatst zijn in of op schakel- en verdeelborden, beschikken niet of IPXX-D (incl. gemeenschappelijke delen residentieel geheel) (Boek 1: 4.2.2.3/5.3.5.2).

*Opmerking: Oa badkamer, slpk 2, slpk 3, slpk 4, garage*

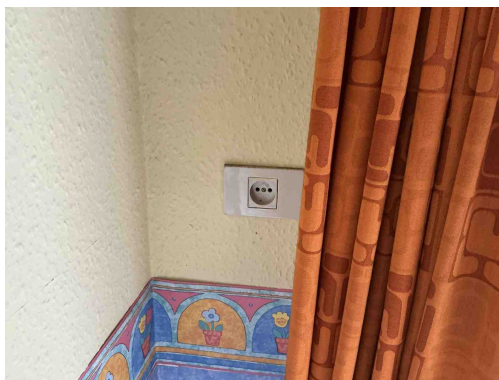
**T11** - De contactdozen waarvan de toegekende stroomsterkte maximaal 16A en de toegekende spanning maximaal 250V bedraagt en niet bedoeld zijn voor de voeding van een of meerdere verbruikstoestellen voor een specifiek doel en niet geplaatst zijn in of op schakel- en verdeelborden, beschikken niet of IPXX-D (incl. gemeenschappelijke delen residentieel geheel) (Boek 1: 4.2.2.3/5.3.5.2).

*Opmerking: Oa badkamer, slpk 2, slpk 3, slpk 4, garage*

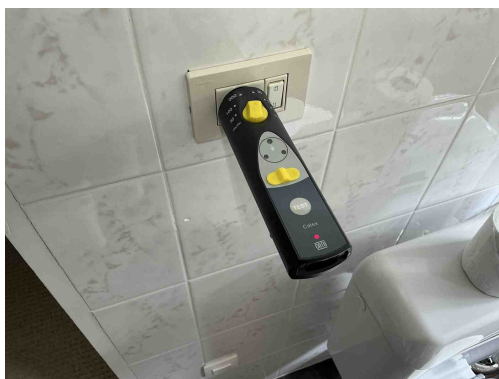
**A16** - Er is geen continuïteit van de beschermingsgeleider van de contactdoos (Boek 1: 5.4.3.4).  
*Opmerking: Oa badkamer, slpk 3, garage*

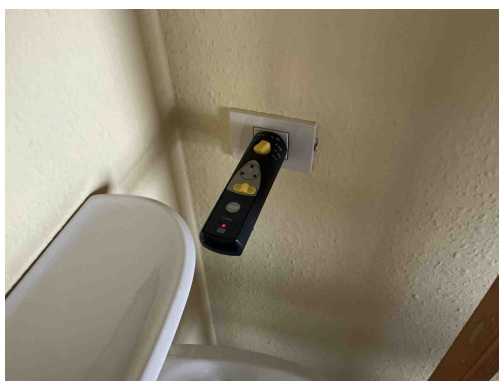
**A16** - Er is geen continuïteit van de beschermingsgeleider van de contactdoos (Boek 1: 5.4.3.4).  
*Opmerking: Oa badkamer, slpk 3, garage*

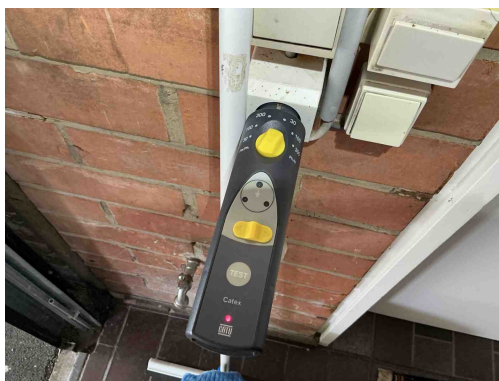
**A16** - Er is geen continuïteit van de beschermingsgeleider van de contactdoos (Boek 1: 5.4.3.4).  
*Opmerking: Oa badkamer, slpk 3, garage*

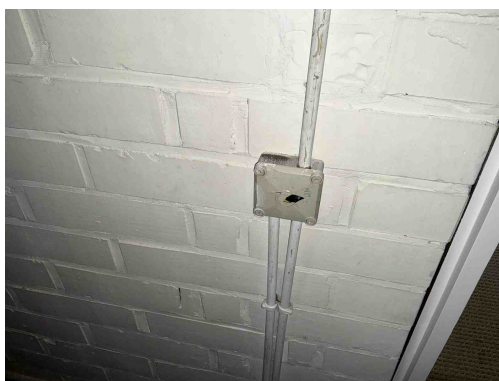
**T23** - Het elektrisch materiaal is beschadigd. (Boek 1: 1.4.1.3).  
*Opmerking: Oa armatuur slpk 3, aftakdoos zitruimte*

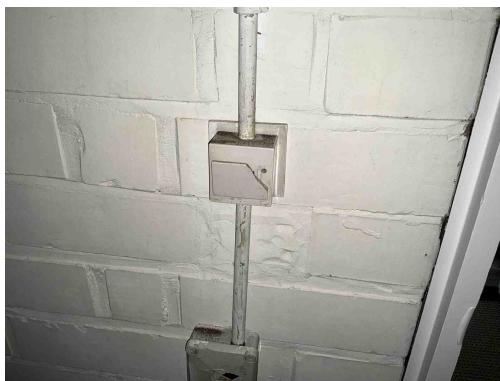
**T09** - Bepaalde contactdozen en/of schakelaars zijn beschadigd (Boek 1: 1.4.1.3).  
*Opmerking: Oa zitruimte*

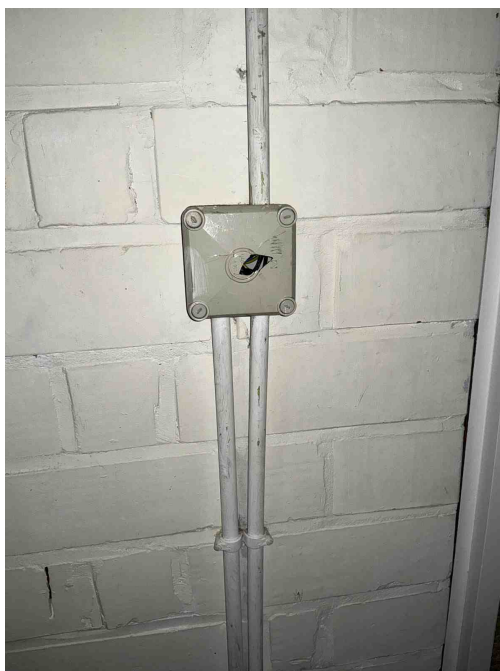
**T02** - Gevaar voor rechtstreekse aanraking: genaakbare delen onder spanning (Boek 1: 4.2.2).  
*Opmerking: Oa aftakdoos zitruimte*

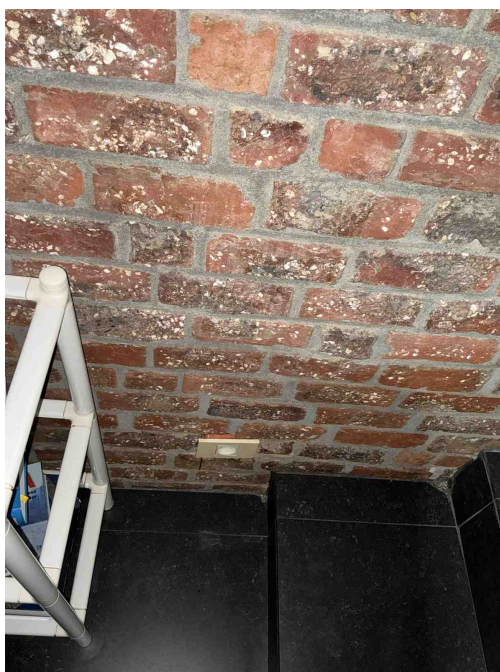
**T10** - Bepaalde contactdozen en/of schakelaars zijn niet degelijk bevestigd (Boek 1: 1.4.1.3).  
*Opmerking: Oa zitkuil, wc, garage*

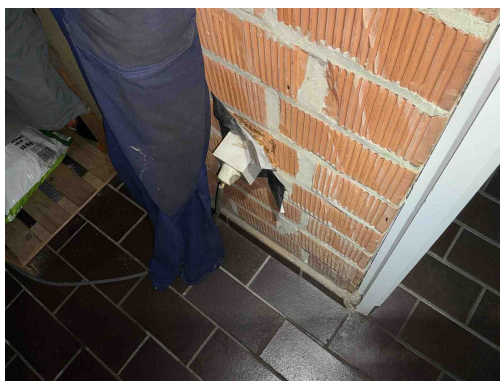
**T10** - Bepaalde contactdozen en/of schakelaars zijn niet degelijk bevestigd (Boek 1: 1.4.1.3).  
*Opmerking: Oa zitkuil, wc, garage*

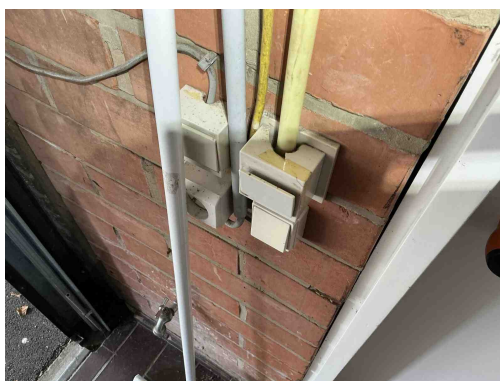
**T10** - Bepaalde contactdozen en/of schakelaars zijn niet degelijk bevestigd (Boek 1: 1.4.1.3).  
*Opmerking: Oa zitkuil, wc, garage*

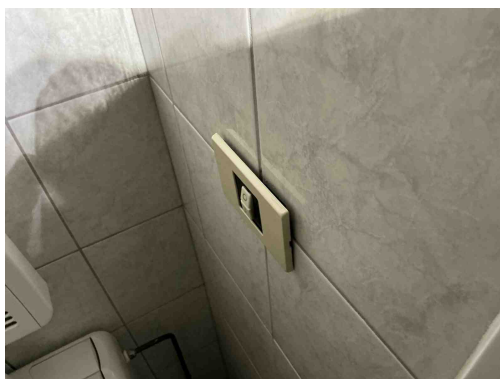
**T10** - Bepaalde contactdozen en/of schakelaars zijn niet degelijk bevestigd (Boek 1: 1.4.1.3).  
*Opmerking: Oa zitkuil, wc, garage*
