# Asbestinventarisatetest

Roobeek 89, 2370 Arendonk

Attestnummer : 20250903-000240.000

Uitgegeven op : 03.09.2025

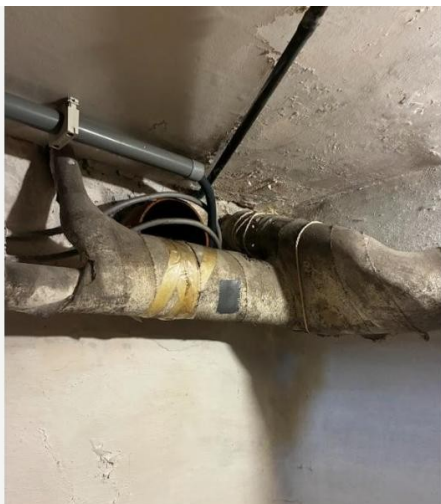
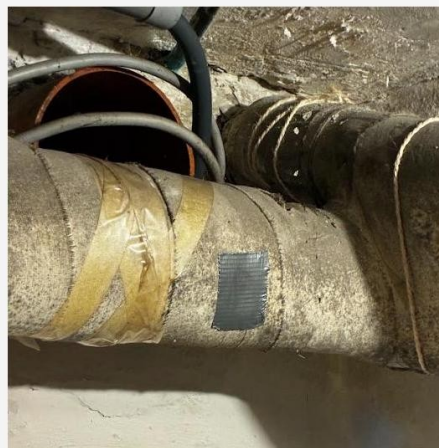
Overzichtsfoto

Detailfoto

Eindbeoordeling materiaalrisico	Hoog materiaalrisico en/of hoge kans op vezelvrijgave
---------------------------------	---

Gebondenheid	Categorie 2: niet-hechtgebonden met matrix
Asbestsoort (vezeltype)	Amfibool aanwezig, uitgezonderd crocidoliet
Asbestconcentratie	Hoog ( $\geq 50\%$ )
Afschermingsgraad van het gehele materiaal	Geheel of deels (ook) vrij aan de binnenlucht
Toestand van het materiaal	Matig beschadigd, matig verweerd

#	Type	Referentie	Resultaat
1.1	Mengmonster	MMO2	Chrysotiel, Amosiet

Beschrijving	Leidingisolatie
Omgeving	Binnen
Primaire drager	Ruimteverwarming
Asbestmateriaal	In-situ afwerkingslagen - Thermische isolatie
Bindmiddel van asbestmateriaal	Gips - kalk
Gebondenheid op basis van bindmiddel	Niet-hechtgebonden
Hoeveelheid (lengte - omtrek - dikte - aantal)	<ul style="list-style-type: none"><li>• 40,00 m - 35,00 cm - 0,20 cm - 1 stuk</li></ul>
Totaal volume	0,028 m <sup>3</sup>
Eenvoudig bereikbaar	Ja
Bevestigingswijze	<ul style="list-style-type: none"><li>• Verlijmd, ingegoten, versmeerd</li></ul>
Identificatiemethode	Vaststelling met monsternamen
Destructieve handeling voor identificatie	Nee

Het asbestmateriaal valt onder de mijlpaal van 2034.

**Dringend verwijderen**

- Sluit de ruimte luchtdicht af en vermijd het betreden van de ruimte.
- Scherm in afwachting van verwijdering het asbestmateriaal af van luchtstromingen en verstoring: bijvoorbeeld door het te verpakken, te fixeren, af te dekken, signalisatie - afbakening aan te brengen, ...
- Verwijder dit asbestmateriaal zo snel mogelijk. Volg de toestand goed op.
- Voer binnenluchtmetingen uit om actuele blootstellingsrisico's in de binnenlucht te monitoren.

- Hermetische zone (erkend asbestverwijderaar)  
Gezien de grote van de leidingisolatie zal het enkel mogelijk zijn om deze te laten verwijderen in een hermetische zone.

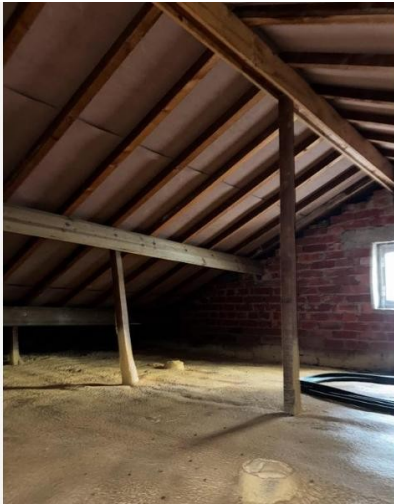
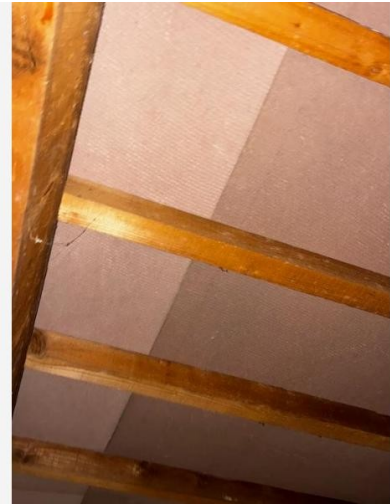
Overzichtsfoto

Detailfoto

Eindbeoordeling materiaalrisico	Verhoogd materiaalrisico en/of verhoogde kans op vezelvrijgave
---------------------------------	--

Gebondenheid	Categorie 1: hechtgebonden in oorsprong
Asbestsoort (vezeltype)	Crocidoliet aanwezig
Asbestconcentratie	Laag (< 50%)
Afschermingsgraad van het gehele materiaal	Geheel of deels (ook) vrij aan de binnenlucht
Toestand van het materiaal	Licht beschadigd, licht verweerd. Intact calciumsilicaatmateriaal of categorie III 'gebondenheid'

Beschrijving	Onderdak
Omgeving	Grenst aan binnen- en buitenlucht
Primaire drager	Schuin dak
Asbestmateriaal	Plaat, paneel, tablet - Type Menuiserite
Bindmiddel van asbestmateriaal	Cement
Gebondenheid op basis van bindmiddel	Hecht
Hoeveelheid (oppervlakte - dikte - aantal)	<ul style="list-style-type: none"><li>• 150,00 m<sup>2</sup> - 0,35 cm - 1 stuk</li></ul>
Totaal volume	0,525 m <sup>3</sup>
Eenvoudig bereikbaar	Ja
Bevestigingswijze	<ul style="list-style-type: none"><li>• Genageld, geniet</li></ul>
Identificatiemethode	Vaststelling zonder monstername
Destructieve handeling voor identificatie	Nee
Opmerking	Deze oppervlakte, volumes en gewichten zijn niet gemeten, maar geschat op basis van een benadering van de aanwezige onderdakplaten (de opgegeven hoeveelheden mogen niet gebruikt worden als maatstaf voor heffingen)

Het asbestmateriaal valt onder de mijlpaal van 2040.

Verwijderen

- Zorg voor een veilig beheer. Vermijd het beschadigen van het asbestmateriaal. Controleer de toestand jaarlijks op wijzigingen.
- Verwijder dit asbestmateriaal zo snel mogelijk. Volg de toestand goed op.
- Voer bijkomende staalname(s) uit.

- Eenvoudige handelingen: enkel door erkend asbestverwijderaar deze toepassing laat u best door een erkende verwijderaar verwijderen, gezien de moeilijkheidsgraad te hoog ligt om deze zelf veilig te verwijderen.
