**Verslag huishoudelijke elektrische installatie op laagspanning en zeer lage spanning****Algemeen:**

| Referentie: <b>006-20260909-03</b> | Datum controle: <b>09/09/2026</b> |

| Adres installatie: | <b>Frankrijklaan 4, 2400 - Mol</b> | Nummer teller(s): | <b>1sag1100733968</b> |

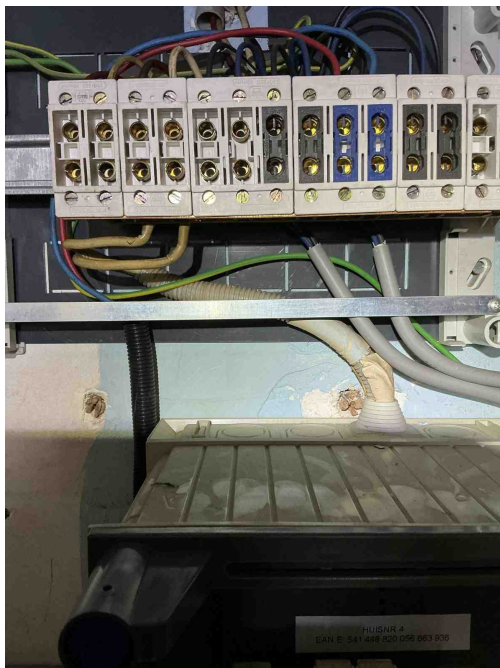
**B34** - Het kabeltype van de meterbord verbinding aan de oorsprong van de installatie beantwoordt niet aan de minimale vereisten vastgelegd door de distributienet beheerder. (Boek1: 1.5 + SYNERGRID C1/107)

*Opmerking: Vob*

**B30** - De houder van de beveiliging in een huishoudelijke ruimte is niet voorzien van aangepaste kalibreerelementen (Boek1: 5.3.5.5).

*Opmerking: O.a. bord1*

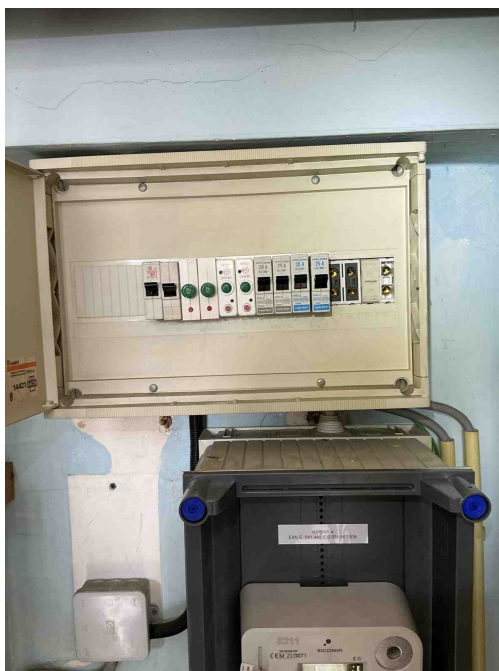
**B17** - De voedingsspanning is niet op elk bord vermeld (Boek 1: 3.1.3.3).  
*Opmerking: Alle borden*

**B04** - De aanduiding van de kringen, klemmen en/of schakelapparatuur ontbreekt, is onjuist of is onvolledig (Boek 1: 3.1.3.1/5.1.6.1).

**B06** - Het elektrisch verdeelbord heeft niet de minimale beschermingsgraad IPXX-B in een gewone ruimte (Boek 1: 4.2.2.3).  
*Opmerking: O.a. bord1*

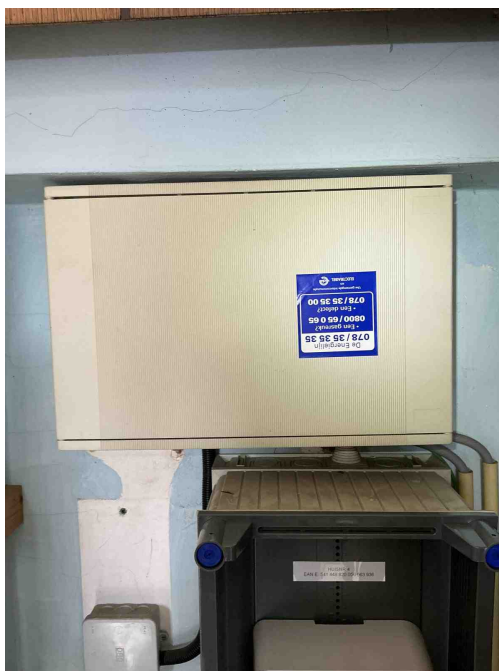
**B17** - De voedingsspanning is niet op elk bord vermeld (Boek 1: 3.1.3.3).  
*Opmerking: Alle borden*

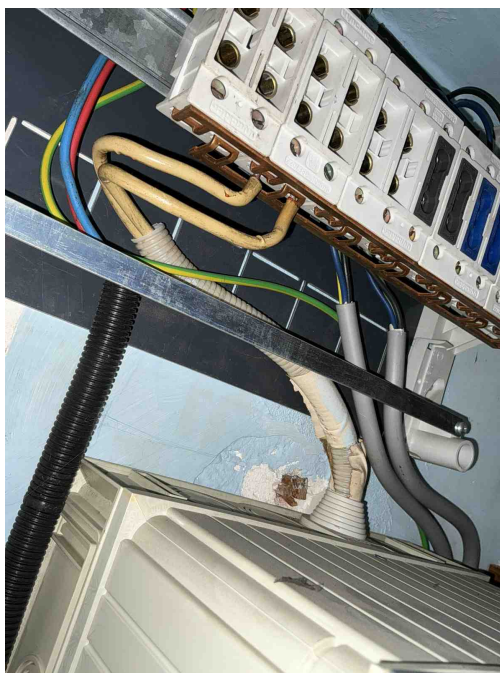
**T21** - Het elektrisch materieel is niet geplaatst volgens de voorschriften van de fabrikant/ regels van goed vakmanschap . (Boek 1: 1.4.1.3)

*Opmerking: O.a. schroeven bord1, barenstel bord1, verdeelstekker vast opgesteld*

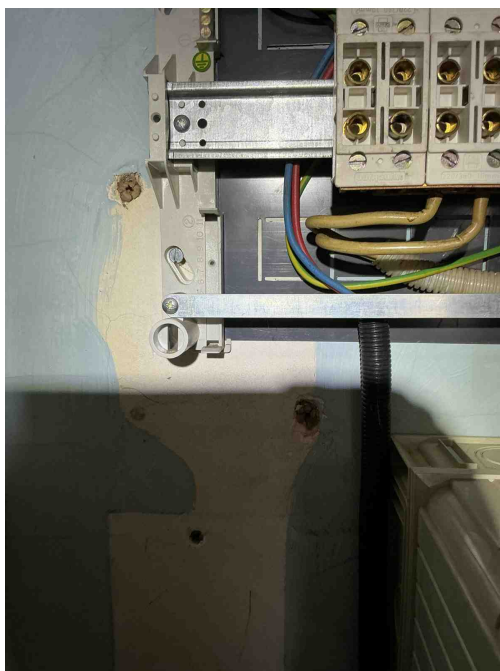
**T21** - Het elektrisch materieel is niet geplaatst volgens de voorschriften van de fabrikant/ regels van goed vakmanschap . (Boek 1: 1.4.1.3)

*Opmerking: O.a. schroeven bord1, barenstel bord1, verdeelstekker vast opgesteld*

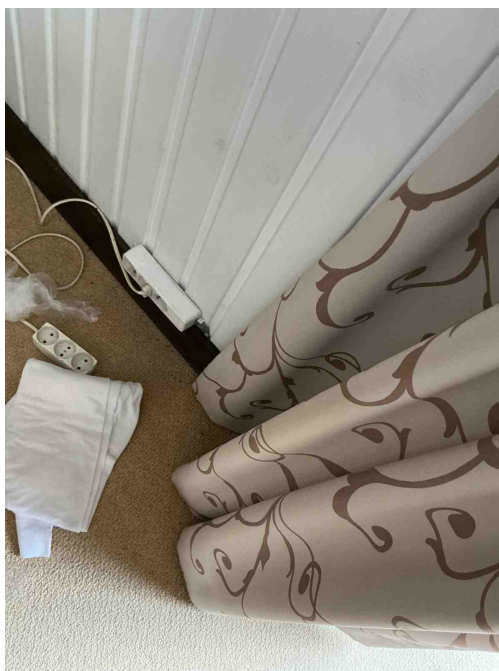
**T21** - Het elektrisch materieel is niet geplaatst volgens de voorschriften van de fabrikant/ regels van goed vakmanschap . (Boek 1: 1.4.1.3)

*Opmerking: O.a. schroeven bord1, barenstel bord1, verdeelstekker vast opgesteld*

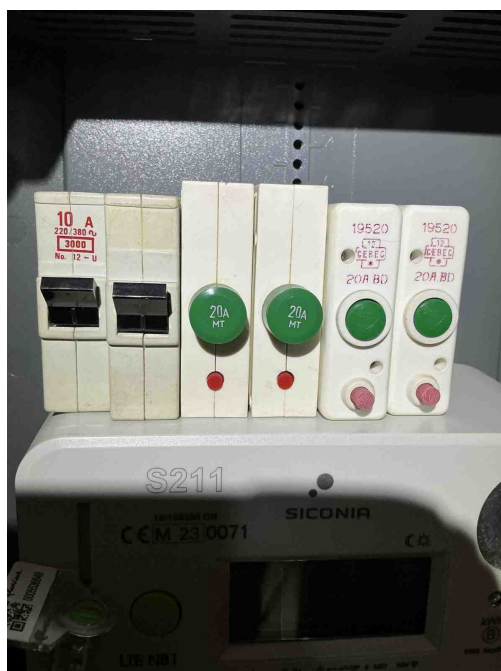
**D08** - De nodige markeringen op de beveiligingstoestellen ontbreken of zijn onleesbaar (Boek 1: 5.3.5.5).  
*Opmerking: O.a. penautomaten zonder gegevens, kortsluitvermogen of curve*

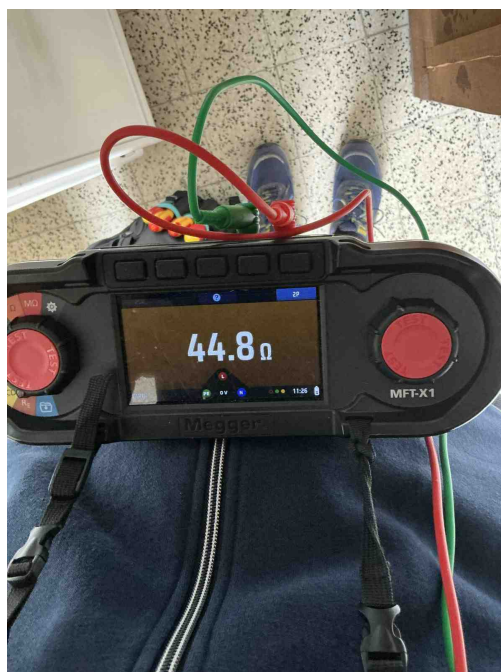
| Spreidingsweerstand van de aardverbinding: | <b>44,8 Ω</b> | Meetmethode: | <b>ZE</b> |

| <b>INFO</b> | Omwille van een foutmelding bij de RE meting is er een 2e meting uitgevoerd. |

**A05** - De waarde van de spreidingsweerstand van de aardverbinding is te hoog (Boek 1: 5.4.2).

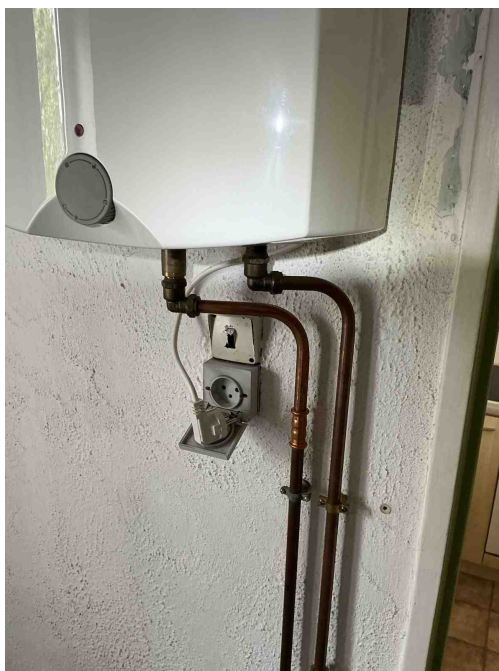
**A12** - Het toestel van de klasse I is niet met de beschermingsgeleider verbonden (Boek 1: 5.4.3.6).  
*Opmerking: O.a. boiler*

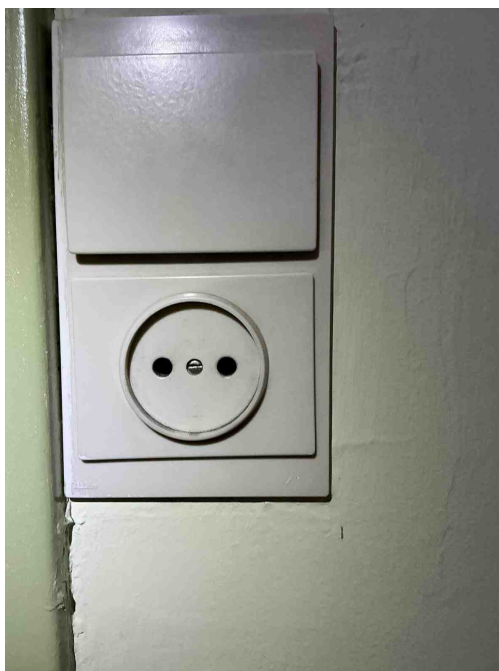
**T11** - De contactdozen waarvan de toegekende stroomsterkte maximaal 16A en de toegekende spanning maximaal 250V bedraagt en niet bedoeld zijn voor de voeding van een of meerdere verbruikstoestellen voor een specifiek doel en niet geplaatst zijn in of op schakel- en verdeelborden, beschikken niet of IPXX-D (incl. gemeenschappelijke delen residentieel geheel) (Boek 1: 4.2.2.3/5.3.5.2).

*Opmerking: O.a. keuken, badkamer*

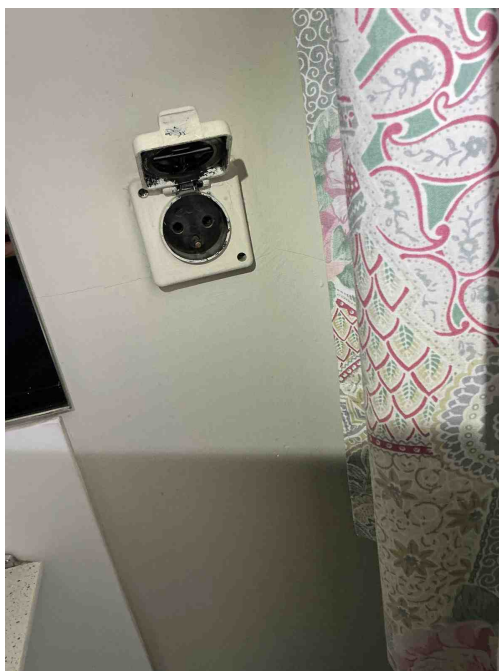
**T11** - De contactdozen waarvan de toegekende stroomsterkte maximaal 16A en de toegekende spanning maximaal 250V bedraagt en niet bedoeld zijn voor de voeding van een of meerdere verbruikstoestellen voor een specifiek doel en niet geplaatst zijn in of op schakel- en verdeelborden, beschikken niet of IPXX-D (incl. gemeenschappelijke delen residentieel geheel) (Boek 1: 4.2.2.3/5.3.5.2).

*Opmerking: O.a. keuken, badkamer*

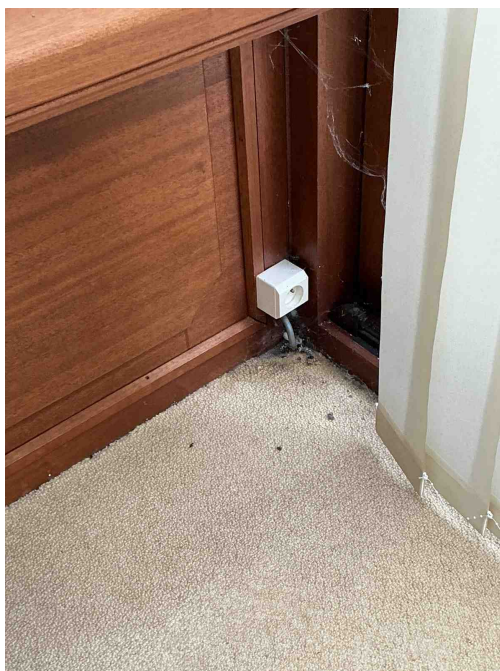
**T13** - Opbouwcontactdozen en/of -schakelaars zonder achterplaatje mogen niet rechtstreeks op een brandbare ondergrond bevestigd worden (Boek 1: 4.3.3.5).

*Opmerking: O.a. veranda*

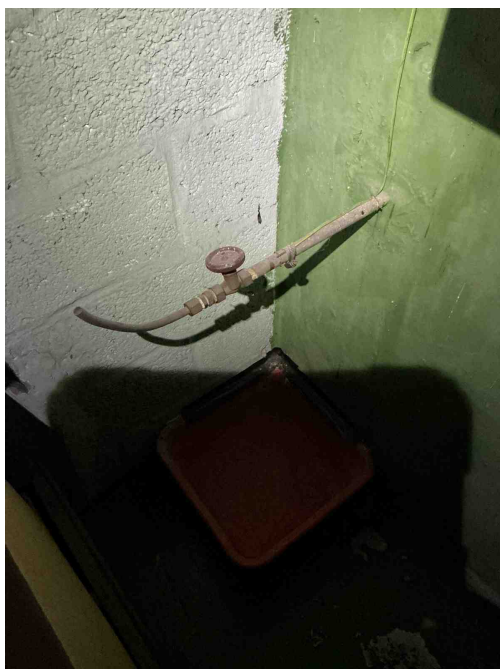
**A07** - Het gebruik van gas- en/of waterleiding als aardelektrode, is niet toegestaan (Boek 1: 5.4.2.1).

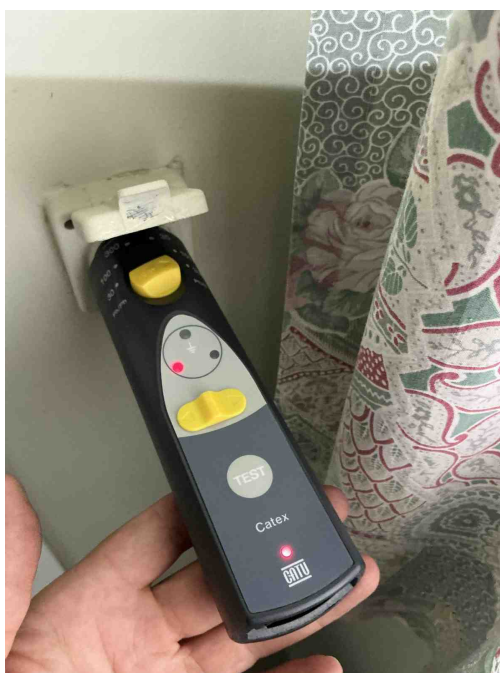
**A16** - Er is geen continuïteit van de beschermingsgeleider van de contactdoos (Boek 1: 5.4.3.4).  
*Opmerking: O.a. badkamer*

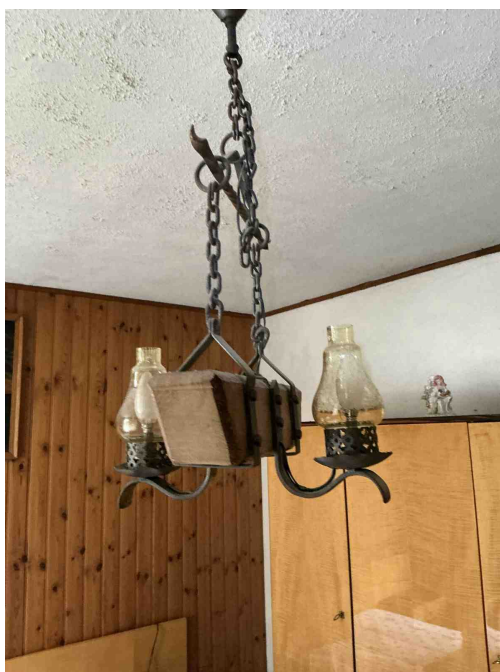
Toestellen klasse 00 en 0I zijn verboden.  
*Opmerking: O.a. slaapkamer 3*
