# Asbestinventarisatetest

Ginderbroek 74/1, 2400 Mol

Attestnummer : 20230906-000208.000

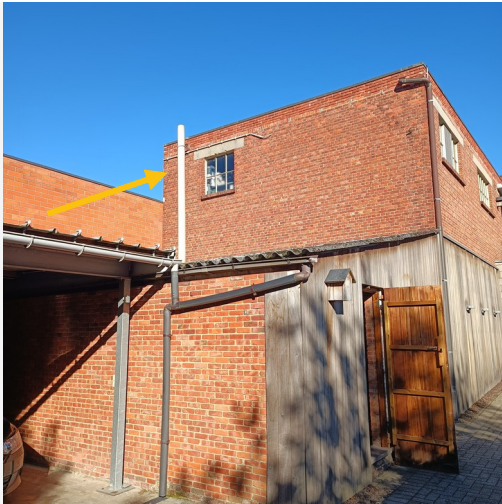
Overzichtsfoto

Detailfoto

| Eindbeoordeling materiaalrisico | Laag materiaalrisico en/of verlaagde kans op vezelvrijgave |

| Asbestsoort (vezeltype) | Crocidoliet aanwezig |
| Toestand van het materiaal | Onbeschadigd, niet verweerd |

| Beschrijving | schouwbus |
| Omgeving | Buiten |
| Asbestmateriaal | Buis, koker, leiding, pijp, doorvoer |
| Bindmiddel van asbestmateriaal | Cement |

- Zorg voor een veilig beheer. Vermijd het beschadigen van het asbestmateriaal. Controleer de toestand jaarlijks op wijzigingen.

- Eenvoudige handelingen: mag via doe-het-zelf of door werknemer(s) met opleidingsattest eenvoudige handelingen  
De buis kan voorzichtig losgebeiteld worden , extra bevochtigen om stof te voorkomen + dragen van de nodige beschermingsmiddelen (mondmasker ffp3, handschoenen,tyvec ) Bij de gemeente/containerpark afsluitzakken halen om dubbel in te pakken en af te voeren naar het containerpark als hechtgebonden asbestafval.

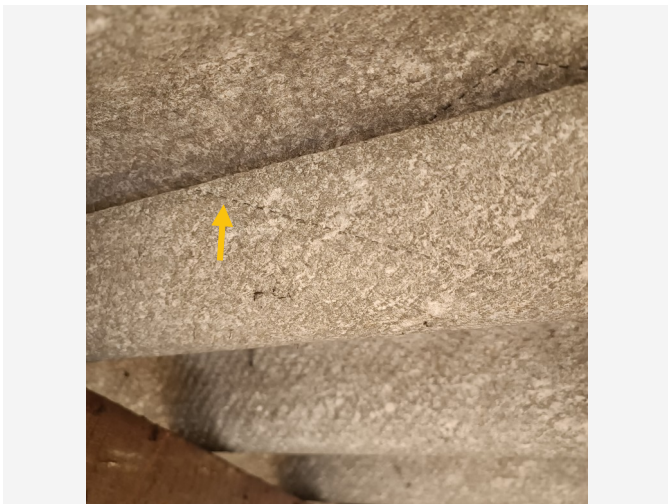
Vrije foto

Golfplaten zijn gekenmerkt met een zwarte stippellijn aan de onderkant wat erop wijst dat deze niet asbesthoudend zijn.

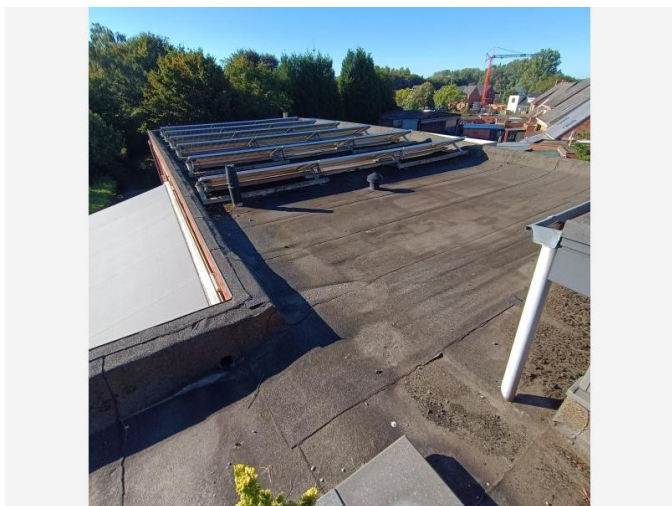
Vrije foto

vervangen samen met isolatie in 2007
