**Verslag huishoudelijke elektrische installatie op laagspanning en zeer lage spanning****Algemeen:**

| Referentie: <b>013-20260610-05</b> | Datum controle: <b>10/06/2026</b> |

| Adres installatie: <b>Julius Sabbelaan 9, 8300 - Knokke-Heist</b> | Nummer teller(s): <b>1sag3100623128</b> |

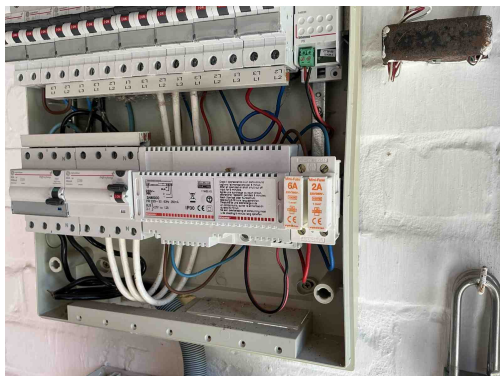
**T21** - Het elektrisch materieel is niet geplaatst volgens de voorschriften van de fabrikant/ regels van goed vakmanschap . (Boek 1: 1.4.1.3)

*Opmerking: Oa ophanging verdeelbord niet afgedekt, kamgeleiders niet afgedekt*

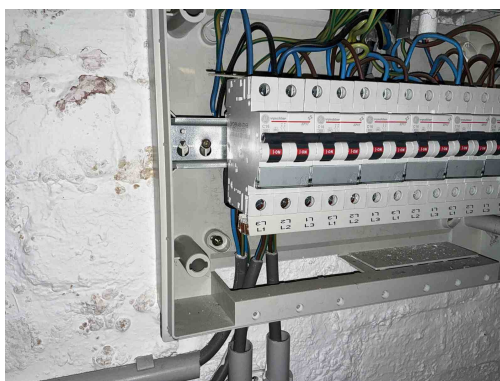
**T21** - Het elektrisch materieel is niet geplaatst volgens de voorschriften van de fabrikant/ regels van goed vakmanschap . (Boek 1: 1.4.1.3)

*Opmerking: Oa ophanging verdeelbord niet afgedekt, kamgeleiders niet afgedekt*

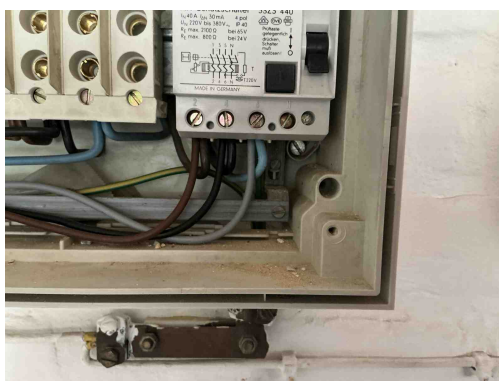
**T21** - Het elektrisch materieel is niet geplaatst volgens de voorschriften van de fabrikant/ regels van goed vakmanschap . (Boek 1: 1.4.1.3)

*Opmerking: Oa ophanging verdeelbord niet afgedekt, kamgeleiders niet afgedekt*

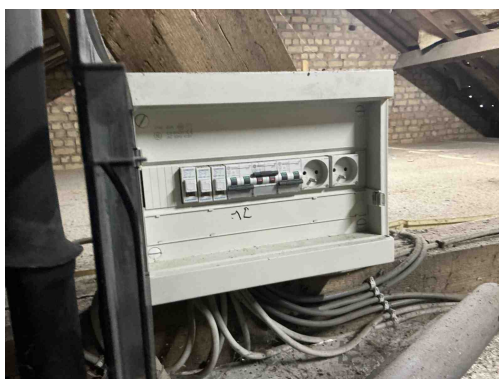
**B17** - De voedingsspanning is niet op elk bord vermeld (Boek 1: 3.1.3.3).

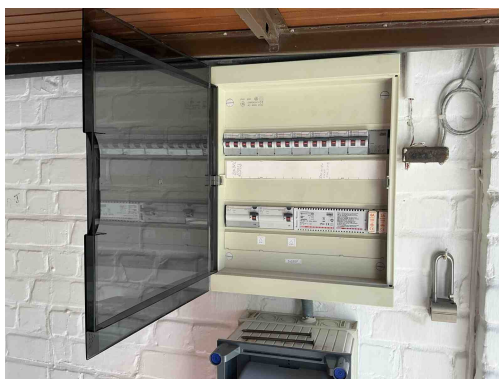
**B04** - De aanduiding van de kringen, klemmen en/of schakelapparatuur ontbreekt, is onjuist of is onvolledig (Boek 1: 3.1.3.1/5.1.6.1).

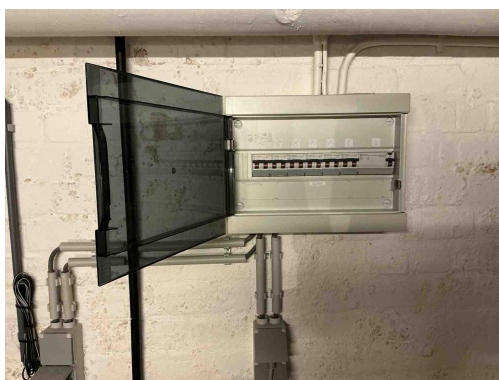
**B04** - De aanduiding van de kringen, klemmen en/of schakelapparatuur ontbreekt, is onjuist of is onvolledig (Boek 1: 3.1.3.1/5.1.6.1).

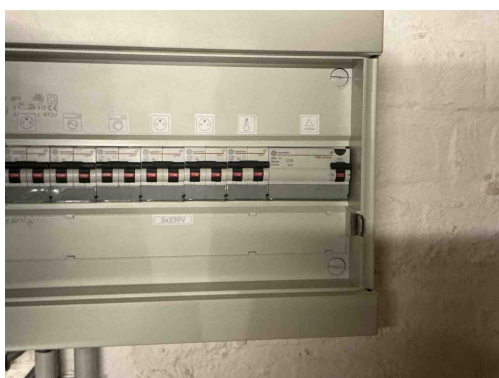
**D01** - De differentieelstroominrichting schakelt niet uit na indrukken van de testknop (Boek 1: 5.3.5.3).

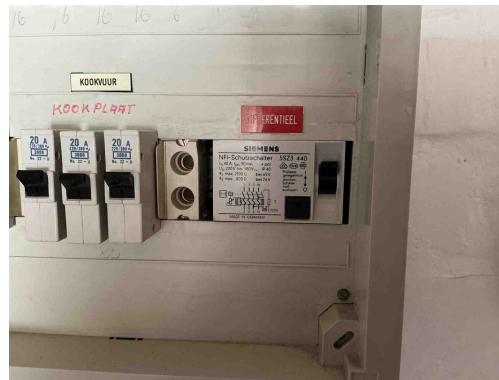
**D24** - De differentieelstroombeschermingsinrichtingen die worden geplaatst in huishoudelijke installaties dienen tenminste van het type A te zijn (Boek 1: 5.3.5.3).

**B30** - De houder van de beveiliging in een huishoudelijke ruimte is niet voorzien van aangepaste kalibreerelementen (Boek1: 5.3.5.5).

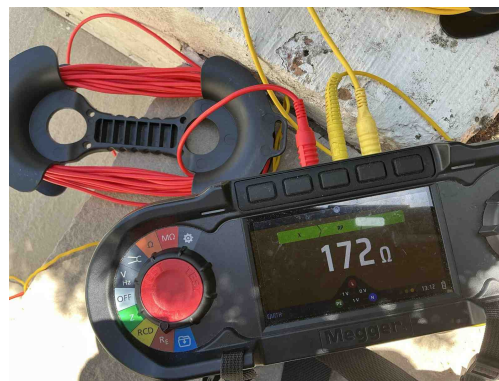
| Spreidingsweerstand van de aardverbinding: | <b>172 Ω</b> | Meetmethode: | <b>RE</b> |

**A05** - De waarde van de spreidingsweerstand van de aardverbinding is te hoog (Boek 1: 5.4.2).

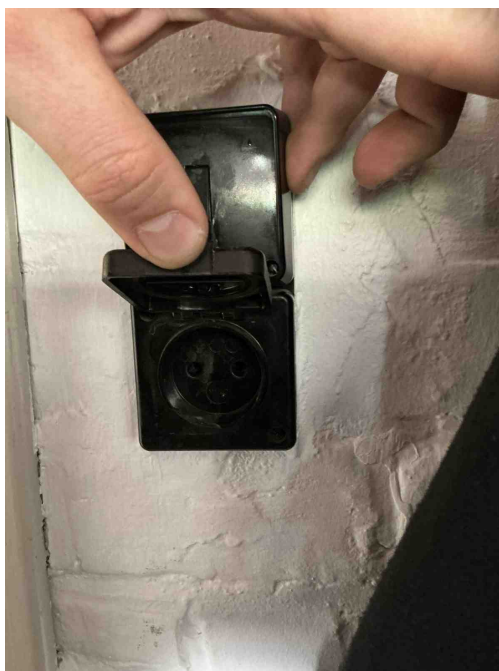
**T11** - De contactdozen waarvan de toegekende stroomsterkte maximaal 16A en de toegekende spanning maximaal 250V bedraagt en niet bedoeld zijn voor de voeding van een of meerdere verbruikstoestellen voor een specifiek doel en niet geplaatst zijn in of op schakel- en verdeelborden, beschikken niet of IPXX-D (incl. gemeenschappelijke delen residentieel geheel) (Boek 1: 4.2.2.3/5.3.5.2).

*Opmerking: Oa garage*

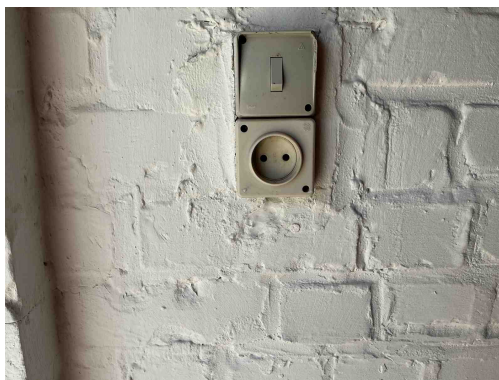
**T11** - De contactdozen waarvan de toegekende stroomsterkte maximaal 16A en de toegekende spanning maximaal 250V bedraagt en niet bedoeld zijn voor de voeding van een of meerdere verbruikstoestellen voor een specifiek doel en niet geplaatst zijn in of op schakel- en verdeelborden, beschikken niet of IPXX-D (incl. gemeenschappelijke delen residentieel geheel) (Boek 1: 4.2.2.3/5.3.5.2).

*Opmerking: Oa garage*

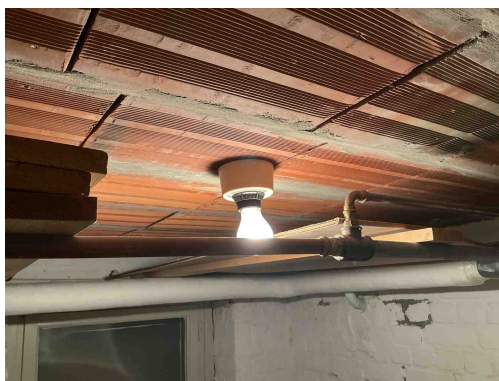
**T23** - Het elektrisch materiaal is beschadigd. (Boek 1: 1.4.1.3).  
*Opmerking: Oa afwerking armatuur ontbreekt*

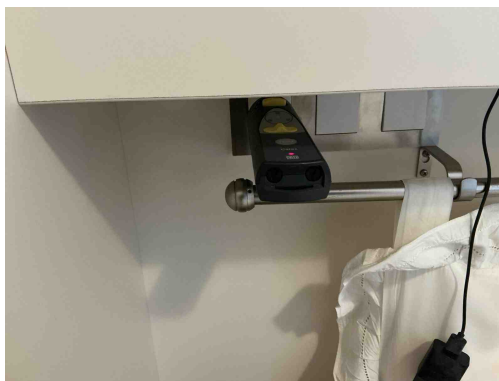
**A16** - Er is geen continuïteit van de beschermingsgeleider van de contactdoos (Boek 1: 5.4.3.4).  
*Opmerking: Oa slaapkamer*

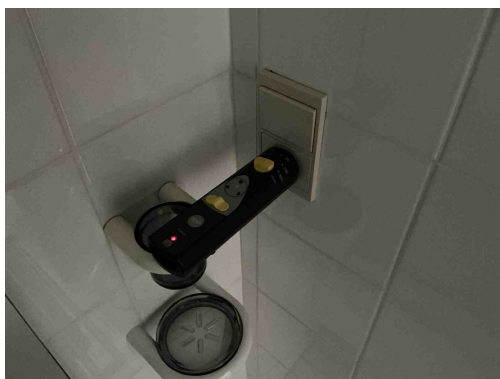
**A16** - Er is geen continuïteit van de beschermingsgeleider van de contactdoos (Boek 1: 5.4.3.4).  
*Opmerking: Oa slaapkamer*

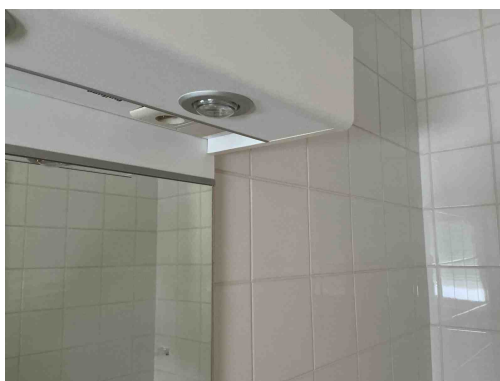
**T17** - Het verlichtingstoestel, gevoed op laagspanning, in volume 2 van de badkamer is niet minstens IPX4 (spatwaterdicht) (Boek 1: 7.1).

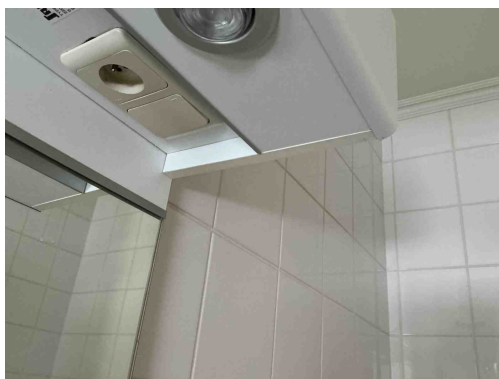
**T14** - De voeding van de contactdoos binnen volume 2 van de badkamer is niet beveiligd door een differentieelstroominrichting van max. 10 mA of beschermingstransfo van max. 100W (Boek 1: 7.1).

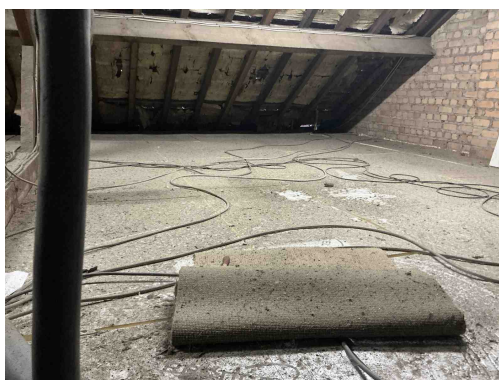
**C13** - Onvoldoende bevestiging van de leiding(en) (Boek 1: 5.2.9.5).  
*Opmerking: Oa zolder*
