**Verslag huishoudelijke elektrische installatie op laagspanning en zeer lage spanning****Algemeen:**

| Referentie: <b>006-20260831-03</b> | Datum controle: <b>31/08/2026</b> |

| Adres installatie: <b>Brandstraat 118, 2400 - Mol</b> | Nummer teller(s): <b>1sag3100791758</b> |

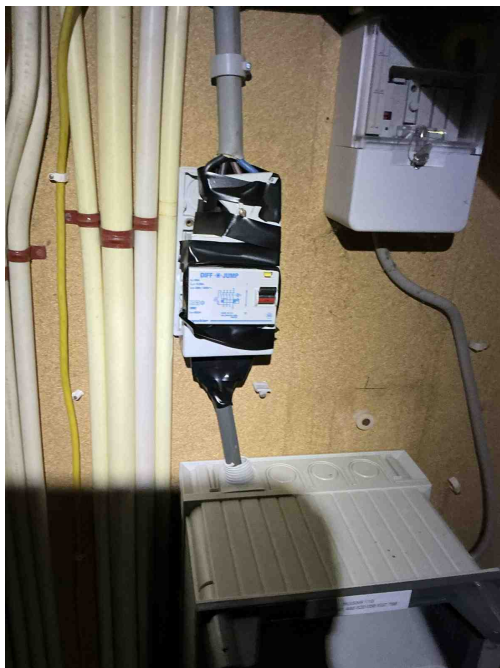
**B29** - Het elektrisch verdeelbord in een huishoudelijke ruimte is niet voorzien van een deur (Boek1: 5.3.5.1).

*Opmerking: O.a. bord1*

**T23** - Het elektrisch materiaal is beschadigd. (Boek 1: 1.4.1.3).

*Opmerking: O.a. bord1 en bord2*

**B26** - Het elektrisch bord kon niet gedemonteerd worden (Boek 1: 5.3.5.1).

*Opmerking: O.a. bord1, bord3*

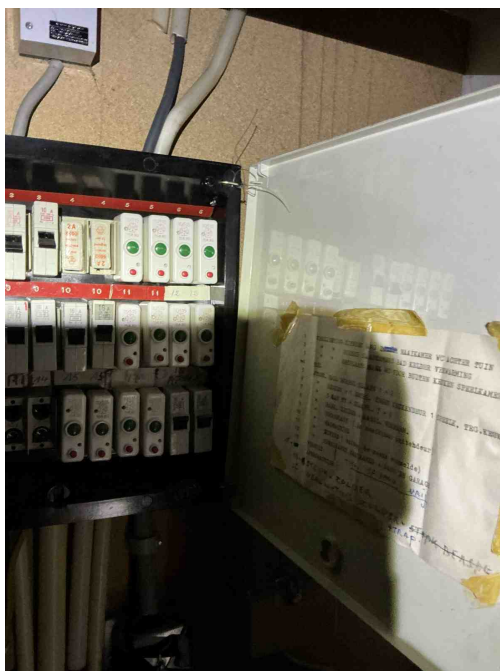
**T23** - Het elektrisch materiaal is beschadigd. (Boek 1: 1.4.1.3).  
*Opmerking: O.a. bord1 en bord2*

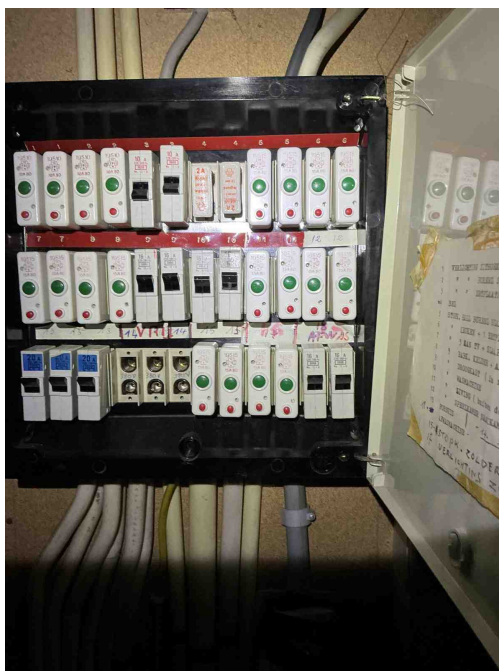
**B06** - Het elektrisch verdeelbord heeft niet de minimale beschermingsgraad IPXX-B in een gewone ruimte (Boek 1: 4.2.2.3).  
*Opmerking: O.a. bord2*

**D08** - De nodige markeringen op de beveiligingstoestellen ontbreken of zijn onleesbaar (Boek 1: 5.3.5.5).  
*Opmerking: O.a. bord2: penautomaten zonder curve en kortsluitvermogen*

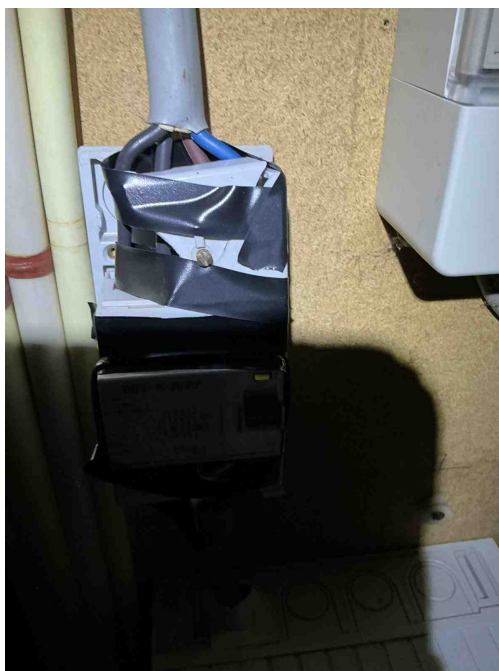
**C21** - Het gebruik van geleiders van het type VOB, zonder bijkomende afscherming is niet toegestaan (Boek 1: 5.2.9.6).  
*Opmerking: O.a. boven bord1, boven bord3*

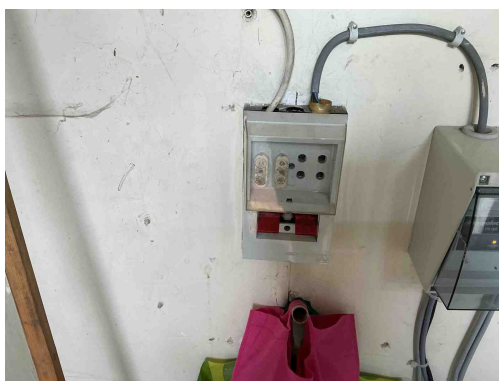
**C21** - Het gebruik van geleiders van het type VOB, zonder bijkomende afscherming is niet toegestaan (Boek 1: 5.2.9.6).  
*Opmerking: O.a. boven bord1, boven bord3*

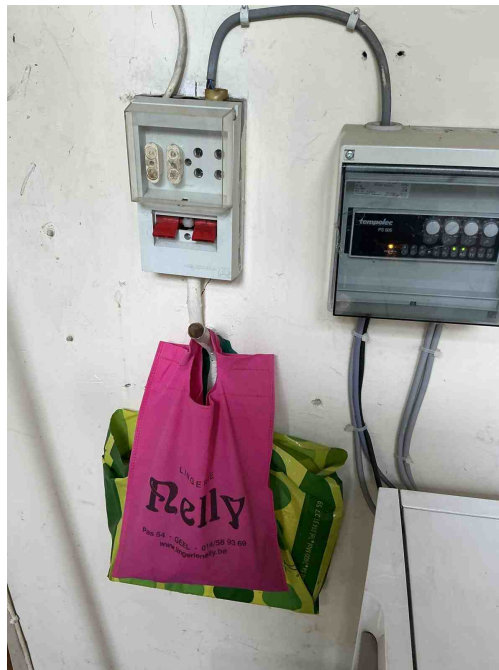
**B26** - Het elektrisch bord kon niet gedemonteerd worden (Boek 1: 5.3.5.1).  
*Opmerking: O.a. bord1, bord3*

**B04** - De aanduiding van de kringen, klemmen en/of schakelapparatuur ontbreekt, is onjuist of is onvolledig (Boek 1: 3.1.3.1/5.1.6.1).  
*Opmerking: O.a. bord3*

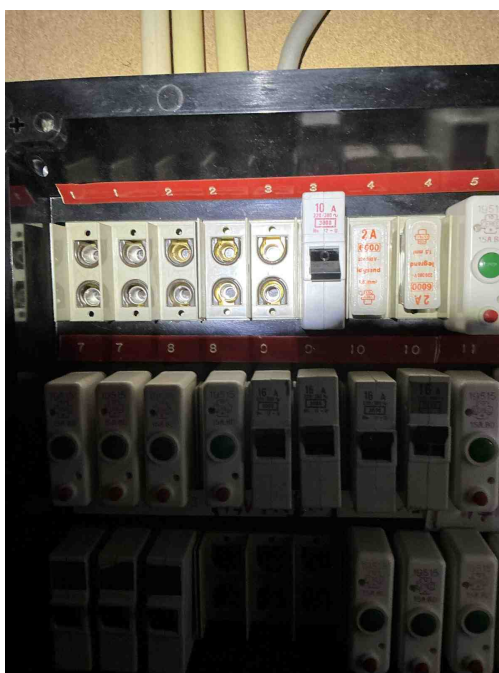
**B30** - De houder van de beveiliging in een huishoudelijke ruimte is niet voorzien van aangepaste kalibreerelementen (Boek1: 5.3.5.5).

*Opmerking: O.a. bord2*

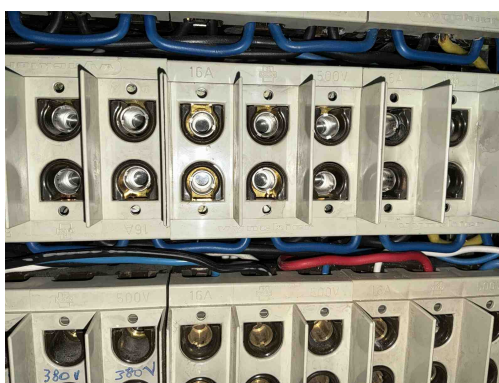
**B24** - De sectie van de interne bekabeling van het elektrisch bord is niet aangepast aan de te verwachten stroom (Boek 1: 4.4.1.1/4.4.1.2).

*Opmerking: O.a. bord2*

**C04** - De waarde van de beveiliging tegen overbelasting is niet in overeenstemming met de leiding of verbruiker stroomafwaarts (Boek 1: 4.4.1.1).

*Opmerking: O.a. houders penzekeringen*

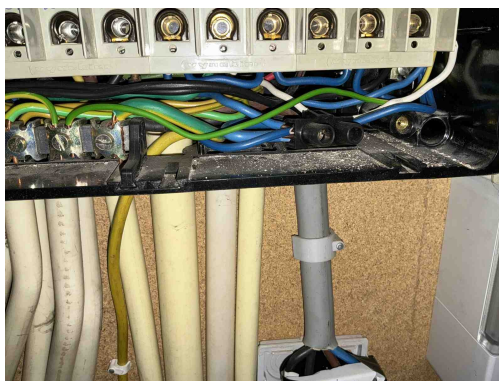
**T21** - Het elektrisch materieel is niet geplaatst volgens de voorschriften van de fabrikant/ regels van goed vakmanschap . (Boek 1: 1.4.1.3)

*Opmerking: O.a. schroeven bord2, lusterklem in bord2*

**C35** - Er zijn doorverbindingen gemaakt met lusterklemmen; er kon niet aangetoond worden dat deze klemmen geschikt zijn voor de aanwezige spanning, stroom en draadsectie en dat ze "CE" zijn (Boek 1: 1.4.2.1.).

*Opmerking: O.a. in bord2, keuken*

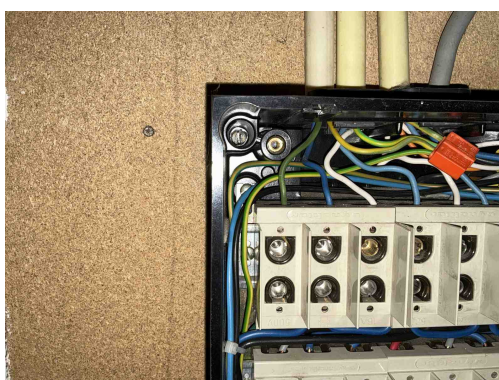
**T21** - Het elektrisch materieel is niet geplaatst volgens de voorschriften van de fabrikant/ regels van goed vakmanschap . (Boek 1: 1.4.1.3)

*Opmerking: O.a. schroeven bord2, lusterklem in bord2*

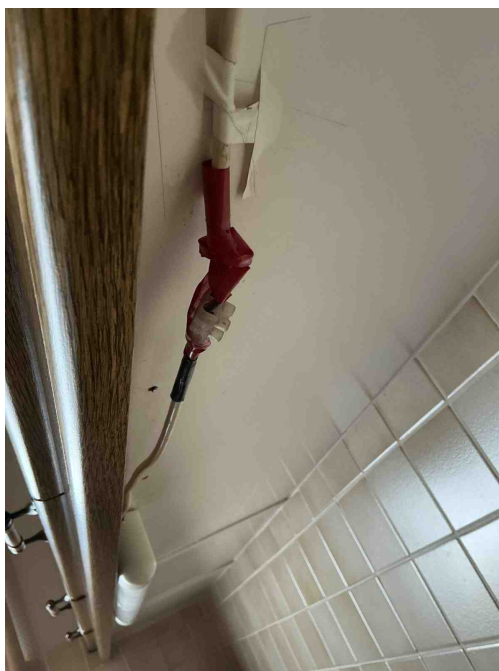
**C35** - Er zijn doorverbindingen gemaakt met lusterklemmen; er kon niet aangetoond worden dat deze klemmen geschikt zijn voor de aanwezige spanning, stroom en draadsectie en dat ze "CE" zijn (Boek 1: 1.4.2.1.).

*Opmerking: O.a. in bord2, keuken*

**C26** - De verbindingen zijn niet gebeurd in borden, in aftakdozen, aan de klemmen van contactdozen, schakelaars of in de verlichtingstoestellen (Boek 1: 5.2.6.1).

*Opmerking: O.a. keuken*

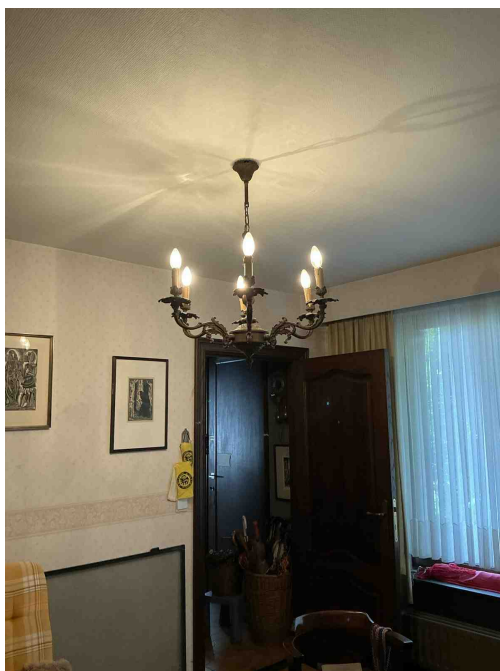
Toestellen klasse 00 en 01 zijn verboden.  
*Opmerking: O.a. Bureau , slaapkamer 3*

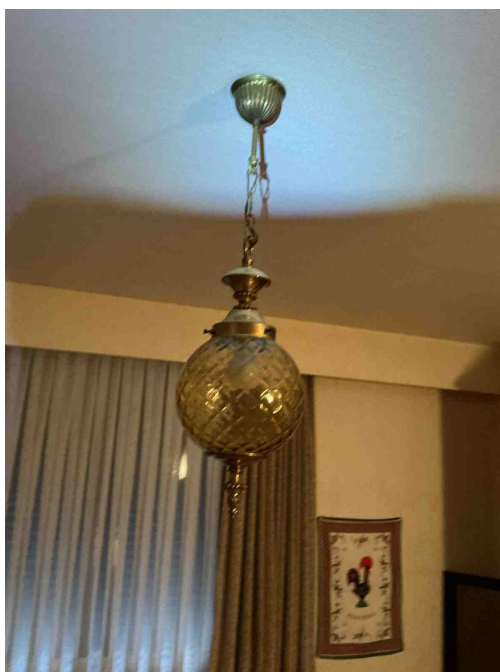
Toestellen klasse 00 en 01 zijn verboden.  
*Opmerking: O.a. Bureau , slaapkamer 3*

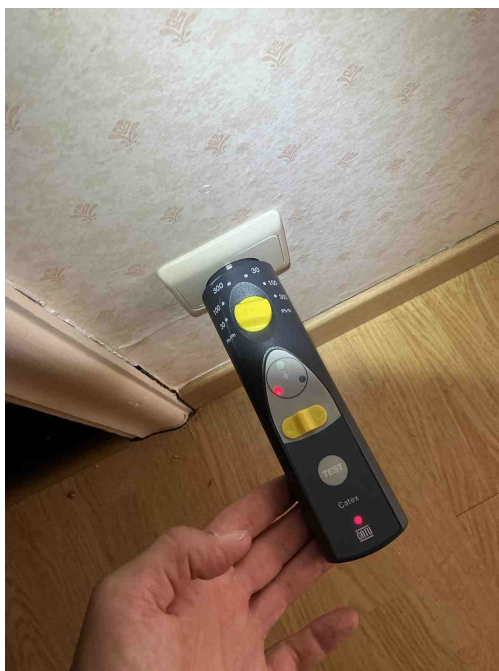
**A16** - Er is geen continuïteit van de beschermingsgeleider van de contactdoos (Boek 1: 5.4.3.4).  
*Opmerking: O.a. gang*

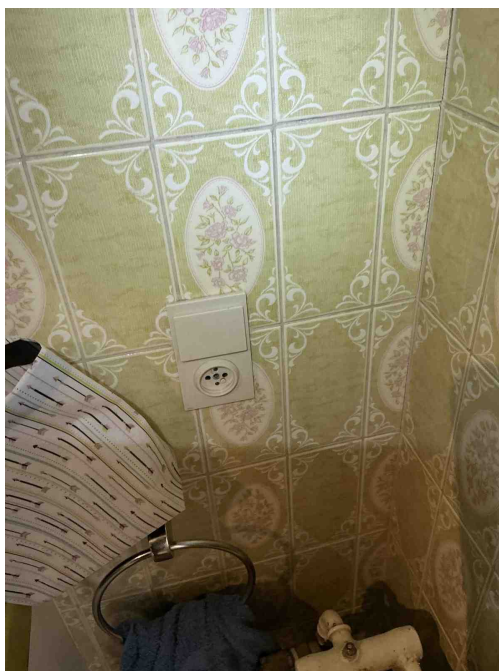
**T11** - De contactdozen waarvan de toegekende stroomsterkte maximaal 16A en de toegekende spanning maximaal 250V bedraagt en niet bedoeld zijn voor de voeding van een of meerdere verbruikstoestellen voor een specifiek doel en niet geplaatst zijn in of op schakel- en verdeelborden, beschikken niet of IPXX-D (incl. gemeenschappelijke delen residentieel geheel) (Boek 1: 4.2.2.3/5.3.5.2).

*Opmerking: O.a. badkamer*

**T09** - Bepaalde contactdozen en/of schakelaars zijn beschadigd (Boek 1: 1.4.1.3).

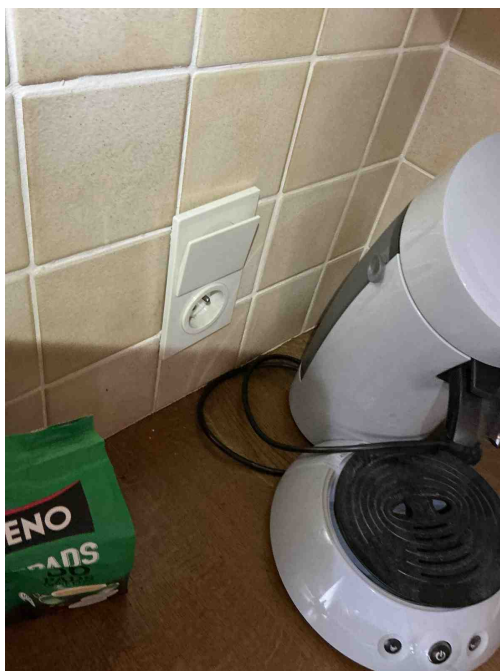
**T10** - Bepaalde contactdozen en/of schakelaars zijn niet degelijk bevestigd (Boek 1: 1.4.1.3).  
*Opmerking: O.a. keuken*

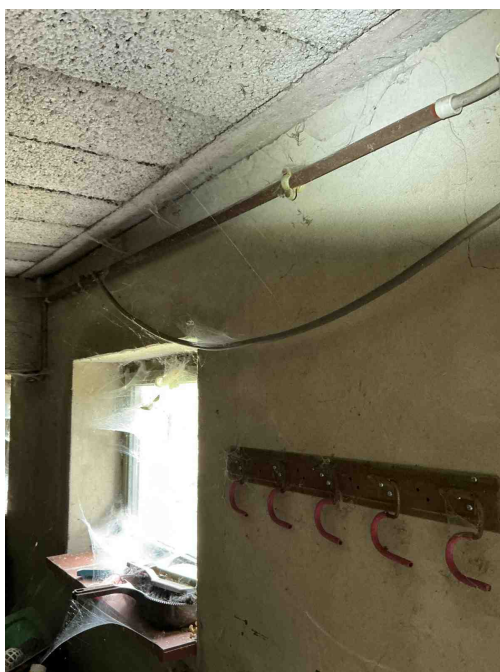
**C13** - Onvoldoende bevestiging van de leiding(en) (Boek 1: 5.2.9.5).  
*Opmerking: O.a. garage*
