Asbestinventarisattest

Vinkenstraat 24, 2400 Mol

Attestnummer : **20231126-000111.001**
Uitgegeven op : **11.12.2023**
Geldig tot : **11.12.2028**

Niet-asbestveilig

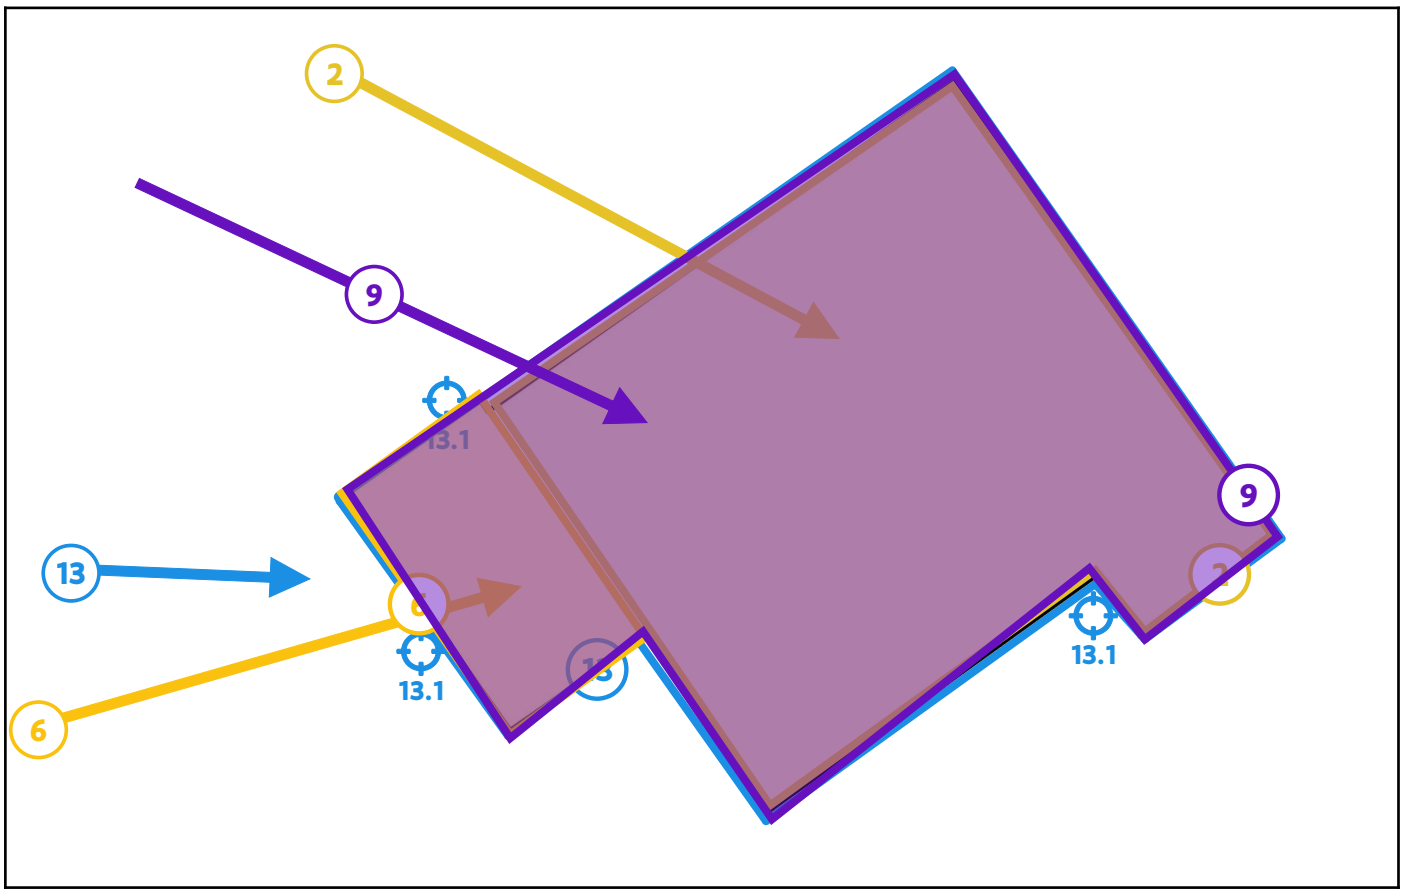
Plan 1.1: Hoofdgebouw plan

Beschrijving	Type	Actie
2. dakbedekking woning schuine daken	Asbestmateriaal	Zorgvuldig beheren
6. roofing plat dak achterbouw	Uitsluiting	-
9. onderdak vlasvezelplaat	Advies	-
13. crepi buitengevel	Geen asbest	-
13.1 Code: 2	Mengmonster	-

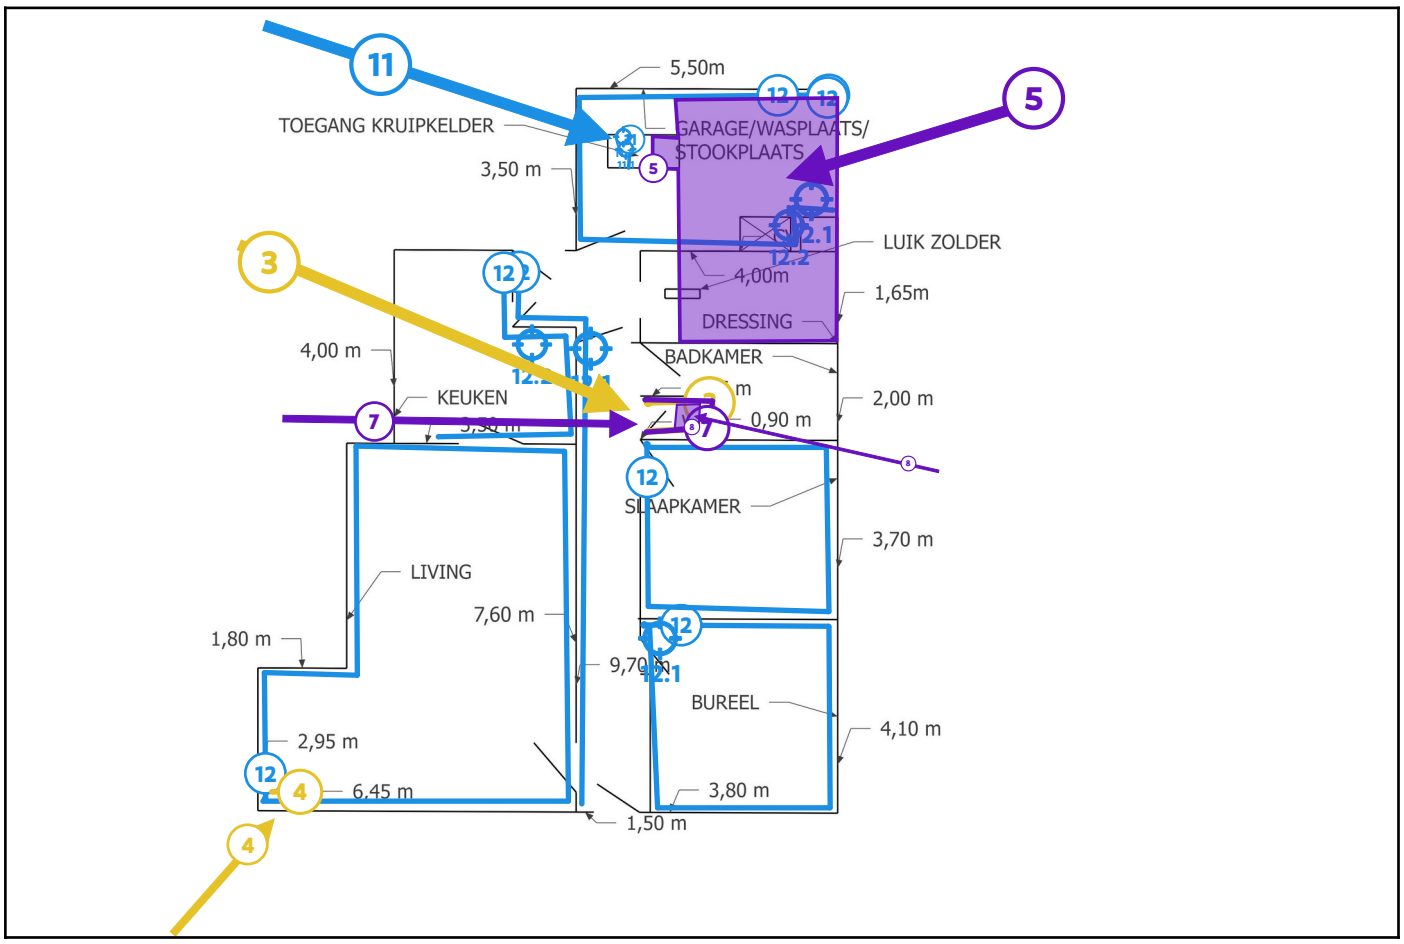
Plan 1.2: vinkenstraat 24

Beschrijving	Type	Actie
3. tegels wc	Asbestmateriaal	Zorgvuldig beheren
4. kast electriciteit	Asbestmateriaal	Zorgvuldig beheren
5. thermische isolatie CV kruipkelder	Beperking	-
7. zwarte lijm onder colovinyl tegels	Advies	-
8. wc deksel	Advies	-
11. isolatie verwarming	Geen asbest	-
11.1 Code: 3 rechte stukken	Mengmonster	-
12. bepleistering muur	Geen asbest	-

12.1 Code: 1	Mengmonster	-
12.2 Code: 4	Mengmonster	-

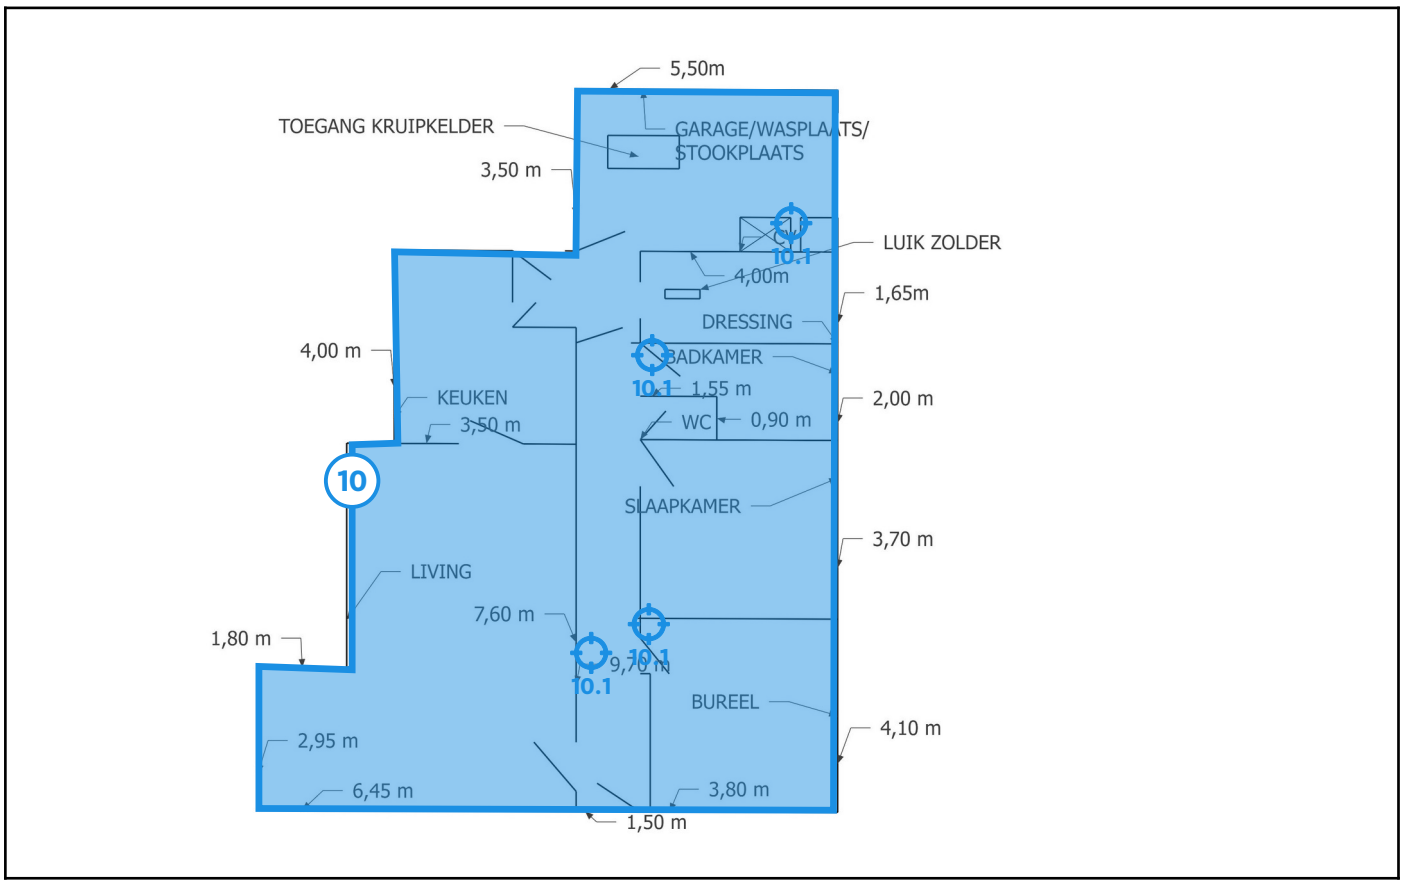
Plan 1.3: vinkenstraat 24

Beschrijving	Type	Actie
10. bepleistering plafond	Geen asbest	-
10.1 Code: 5	Mengmonster	-

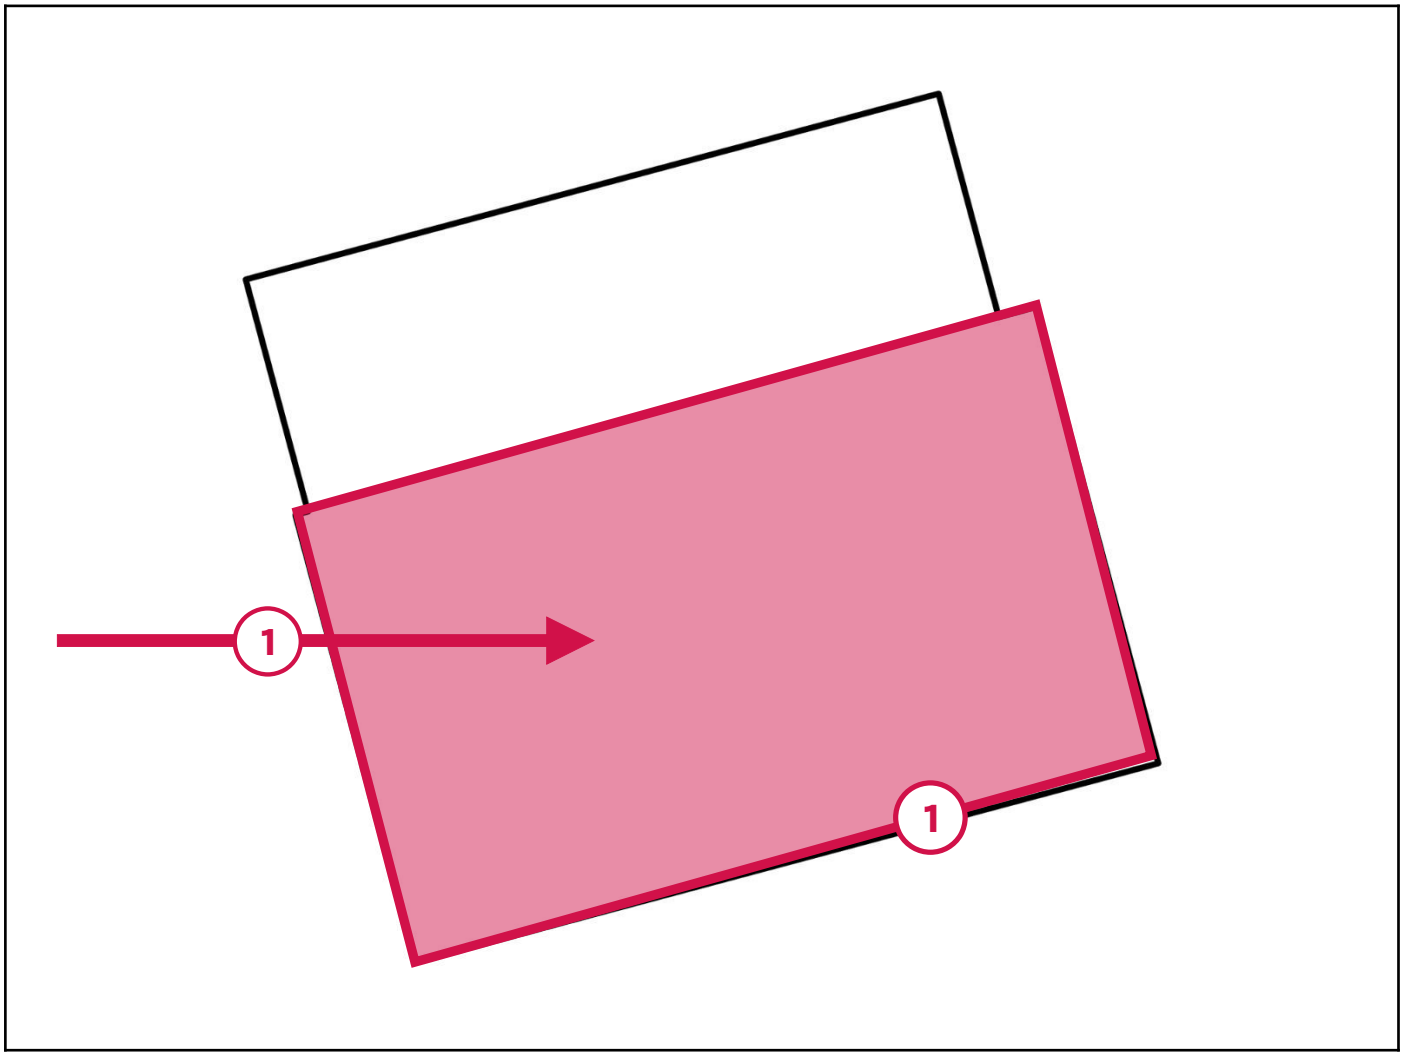
Plan 2.1: Bijgebouw plan

Beschrijving	Type	Actie
1. golfplaten garage	Asbestmateriaal	Dringend verwijderen

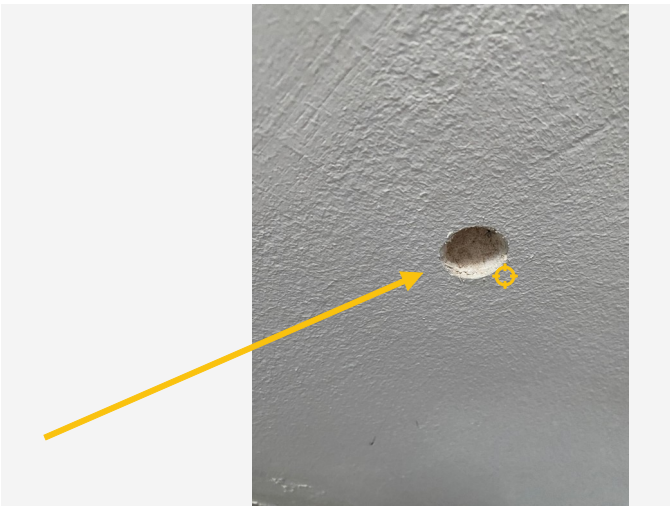
Fiche 10: bepleistering plafond

Geen asbest

#	Type	Referentie	Resultaat
10.1	Mengmonster	5	Geen asbest

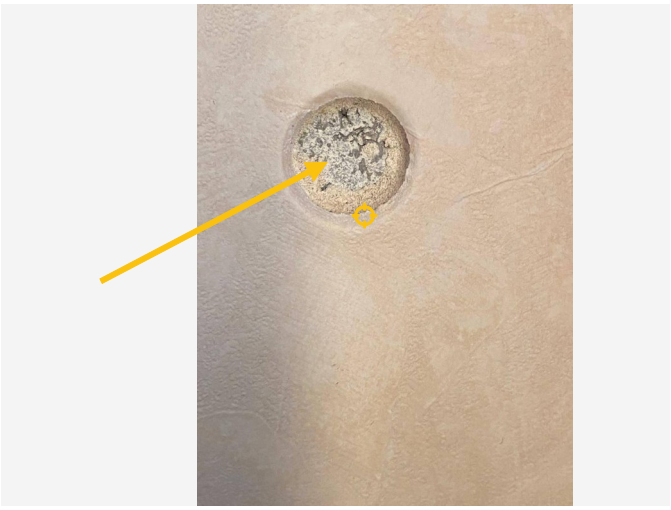
Fiche 12: bepleistering muur

Geen asbest

#	Type	Referentie	Resultaat
12.1	Mengmonster	1	Geen asbest
12.2	Mengmonster	4	Geen asbest
