Asbestinventarisattest

Heidehuizen 40, 2400 Mol

Attestnummer : **20230117-000104.000**
Uitgegeven op : **17.01.2023**
Geldig tot : **17.01.2033**

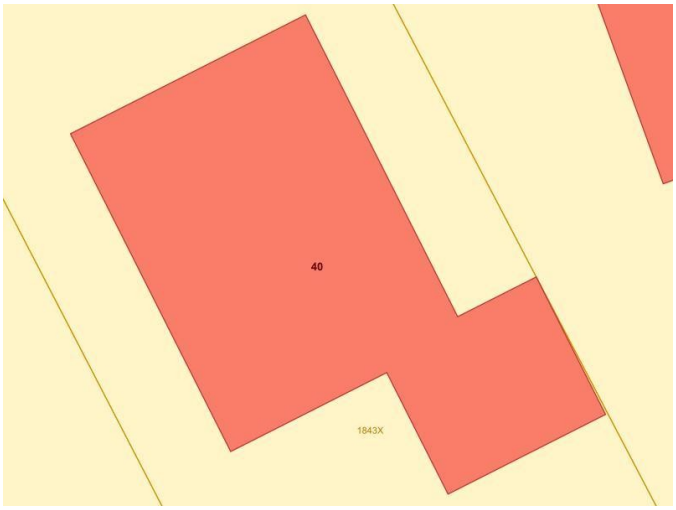
Eindconclusie volgens de wetgeving:

Niet-asbestveilig

2	0	0
Asbestmaterialen	**Beperkingen**	**Uitsluitingen**

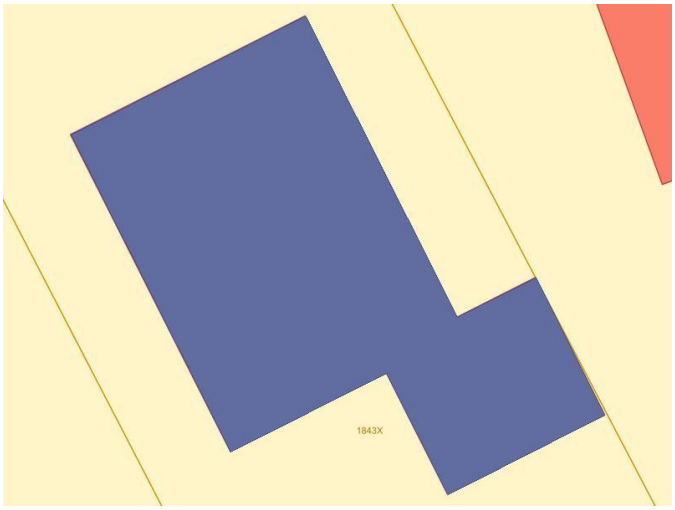
Zone 1: Hoofdgebouw

Tijdens de inspectie vastgesteld:

2 Asbestmaterialen

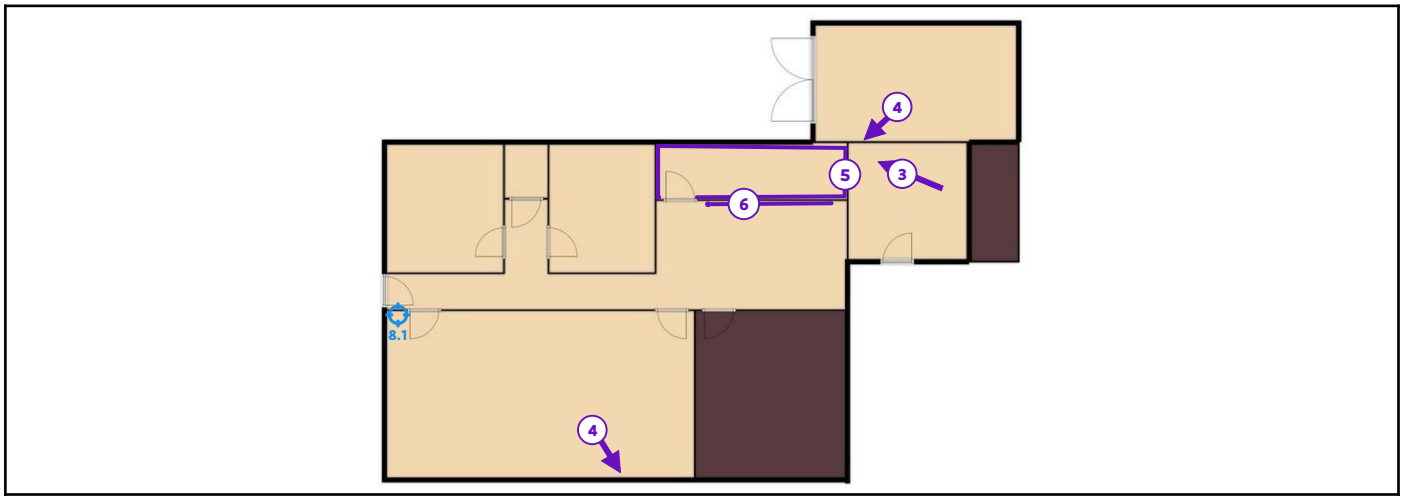
Plan 1.1: Gelijkvloers

Beschrijving	Type	Actie
3. CV-brander	Advies	-
4. Rookgasafvoerkanaal	Advies	-
5. Wandtegels badkamer	Advies	-
6. Wandtegels keuken	Advies	-
8. Pleisterwerk wanden	Geen asbest	-
8.1 Code: 23-007068	Mengmonster	-

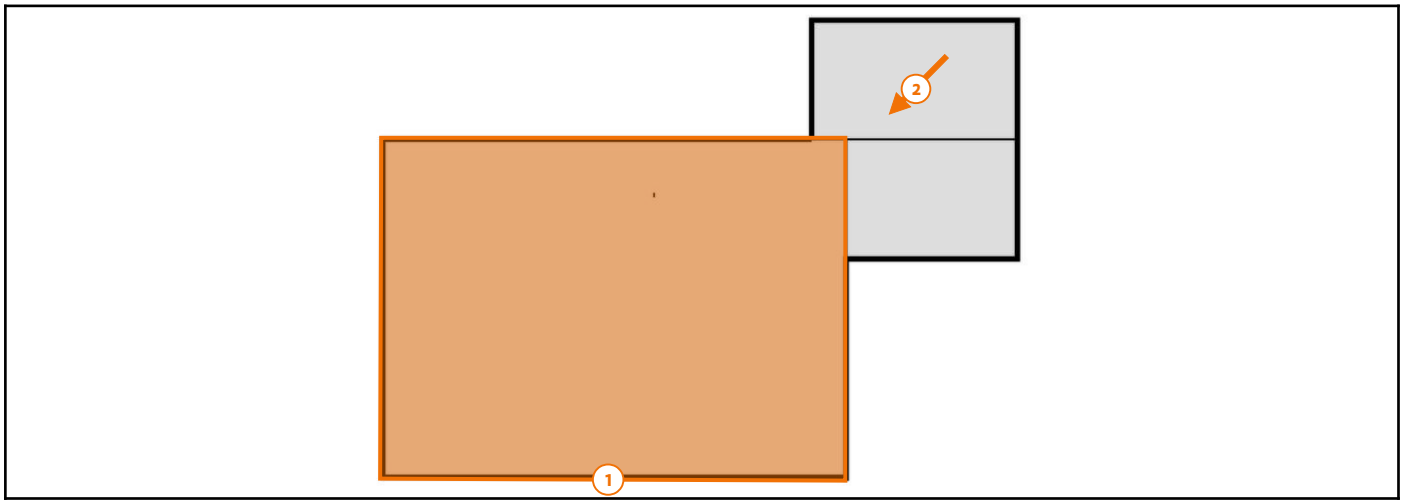
Plan 1.2: Dak

Beschrijving	Type	Actie
1. Kunstleien dak	Asbestmateriaal	Verwijderen
2. Schoorsteenpijp CV	Asbestmateriaal	Verwijderen

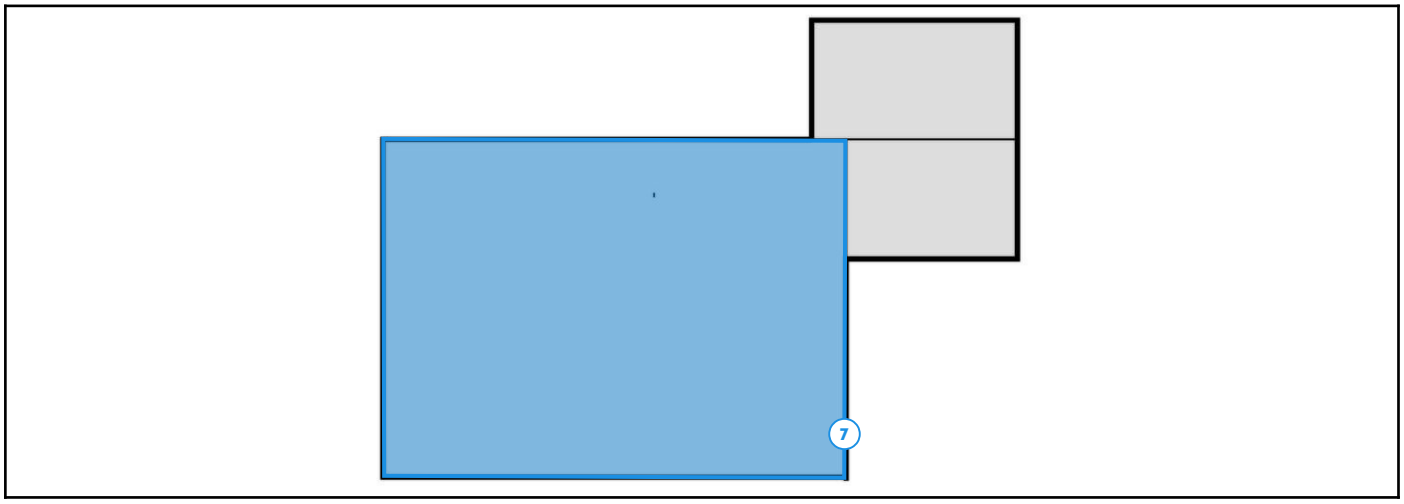
Plan 1.3: Vals plafond

Beschrijving	Type	Actie
7. Vals plafond	Geen asbest	-

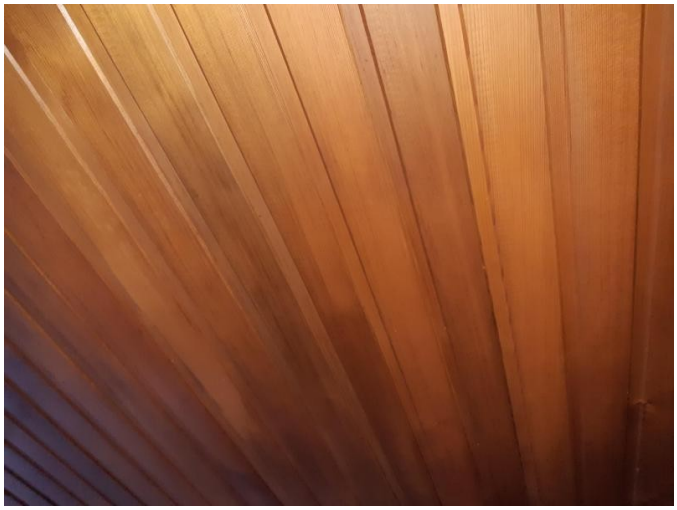
Fiche 7: Vals plafond

Geen asbest

Beschrijving	Vals plafond
Omgeving	Binnen
Identificatiemethode	Vaststelling zonder monstername
Destructieve handeling voor identificatie	Nee
Opmerking	Verlaagde plafonds uit gyproc en planchetten.
