Asbestinventarisattest

Wilders 45, 2440 Geel

Attestnummer : **20260914-000004.000**
Uitgegeven op : **14.09.2026**
Geldig tot : **14.09.2031**

Niet-asbestveilig

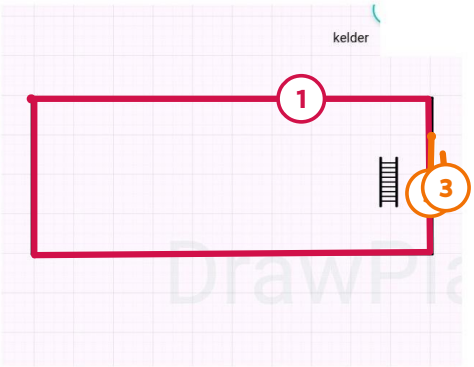
Plan 1.1: kelder

Beschrijving	Type	Actie
1. cementering muren kelder(niet bereikbaar voor staalname)	Asbestmateriaal	Dringend verwijderen
3. Kit kozijn-glas woning (met staalname) houten raam	Asbestmateriaal	Verwijderen
5. Kit kozijn-muur (met staalname) houten raam	Asbestmateriaal	Verwijderen

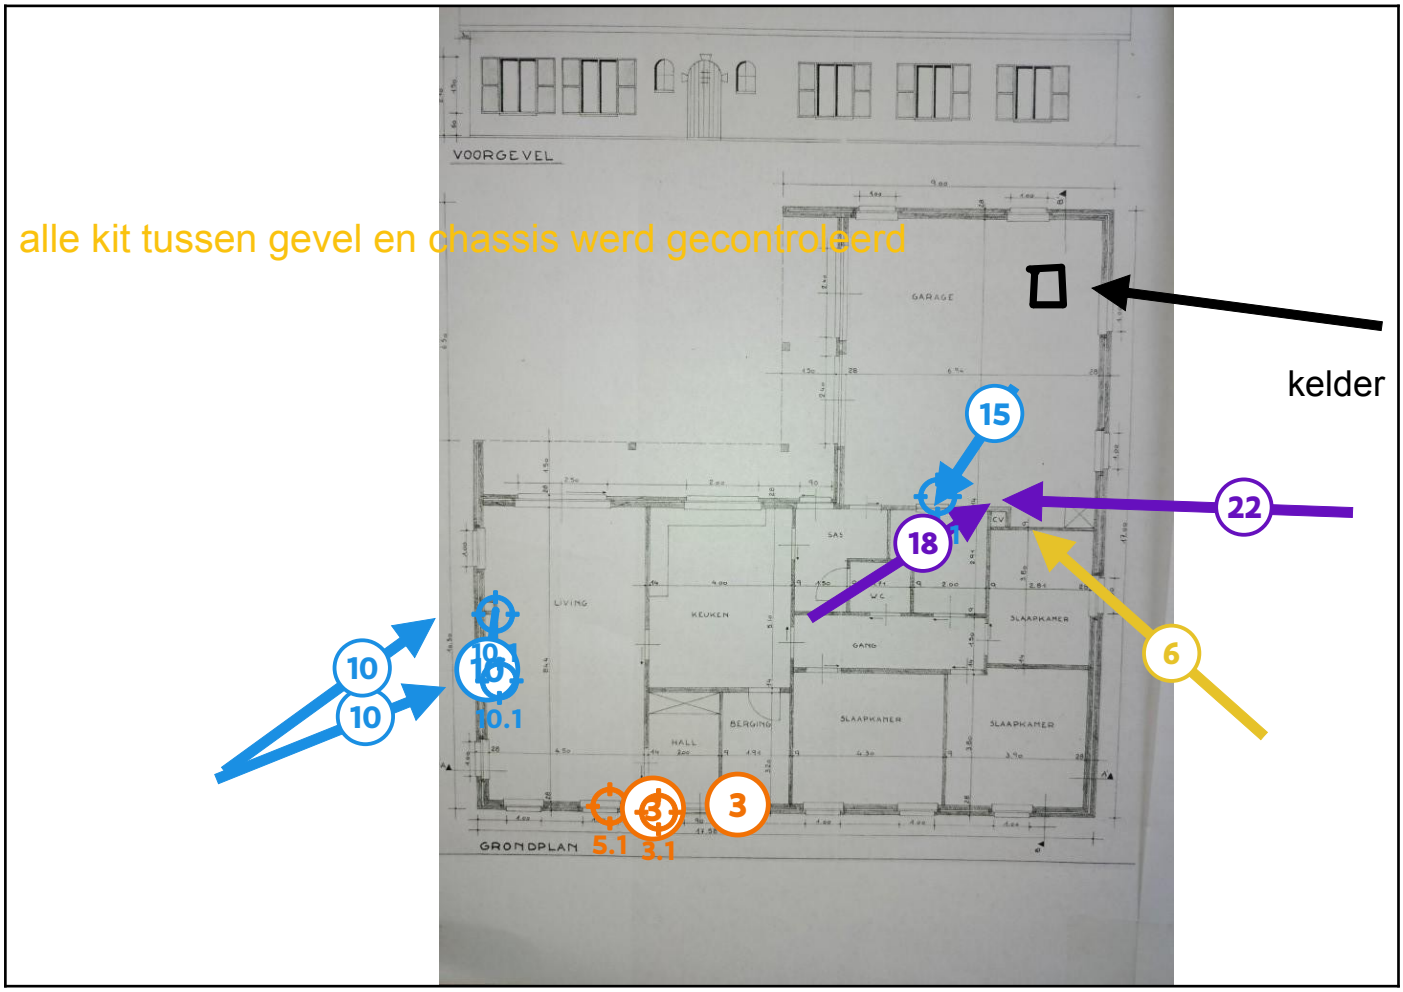
Plan 1.2: gelijkvloers

Beschrijving	Type	Actie
3. Kit kozijn-glas woning (met staalname) houten raam	Asbestmateriaal	Verwijderen
3.1 Code: 6	Puntmonster	-
5. Kit kozijn-muur (met staalname) houten raam	Asbestmateriaal	Verwijderen
5.1 Code: 5	Puntmonster	-
6. Bakeliet toep.(schakelaars-garage	Asbestmateriaal	Zorgvuldig beheren
10. Muurpleister schouwmantel	Geen asbest	-
10.1 Code: 12	Mengmonster	-

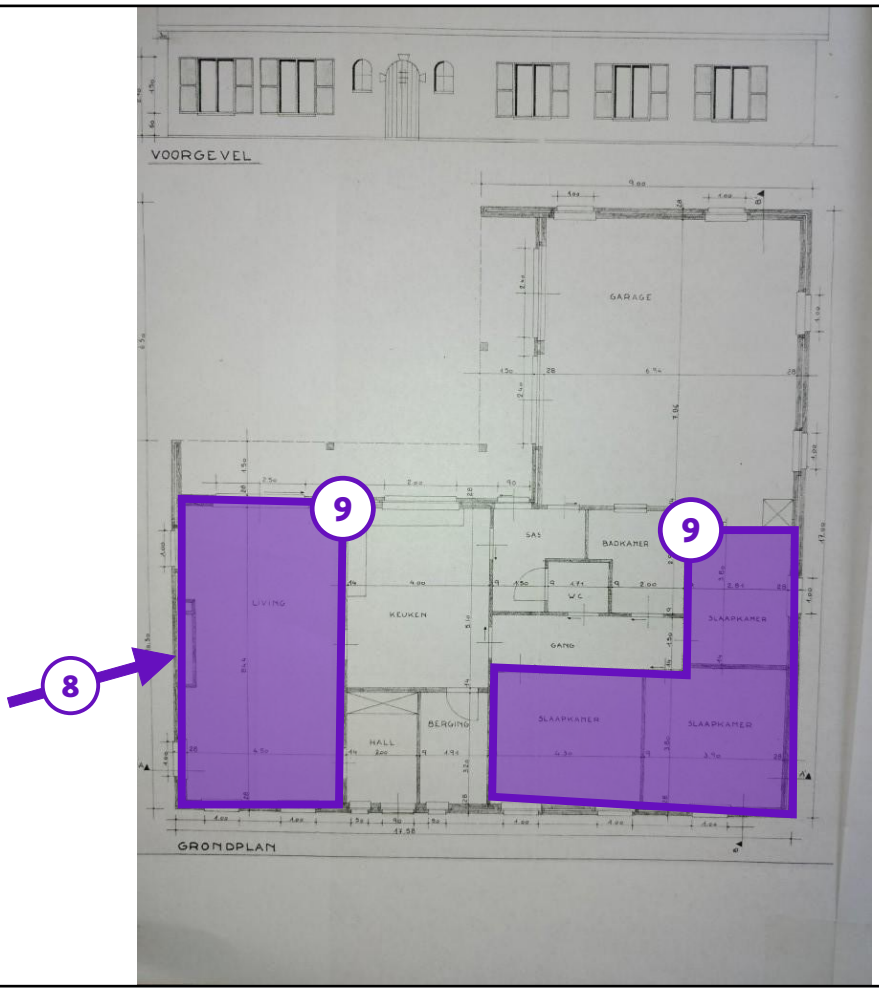
Plan 1.3: gelijkvloers

Beschrijving	Type	Actie
8. Kachelkoord (visueel niet verdacht)	Advies	-
9. Lijm voor parketvloer	Advies	-

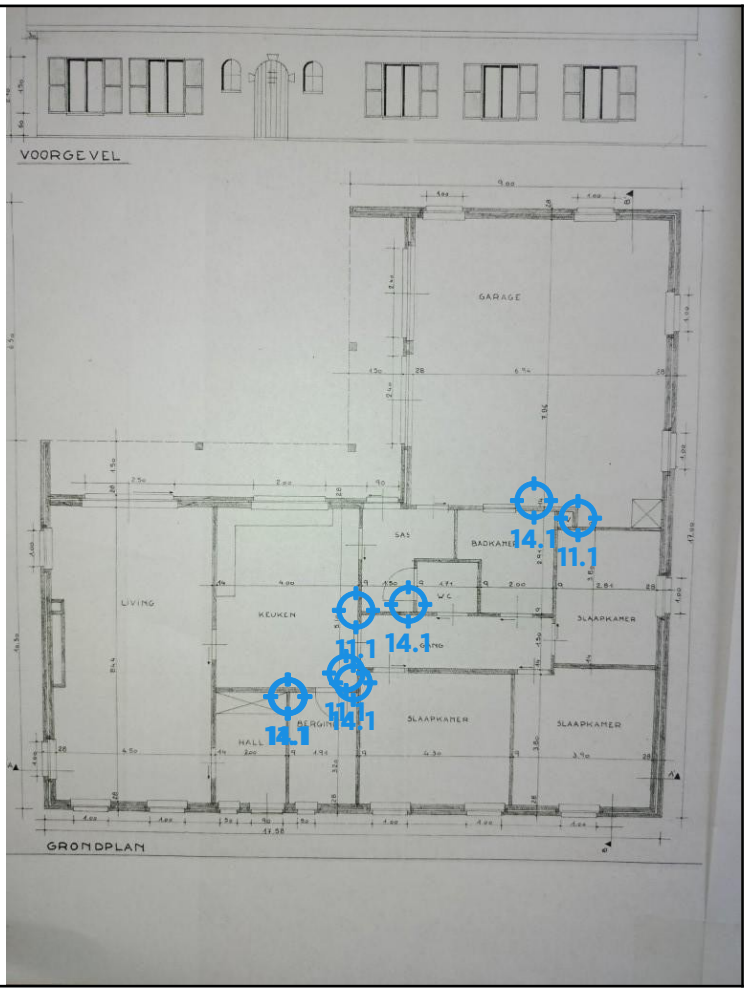
Beschrijving	Type	Actie
11. Muurpleister	Geen asbest	-
11.1 Code: 8	Mengmonster	-
14. Plafondpleister	Geen asbest	-
14.1 Code: 9	Mengmonster	-

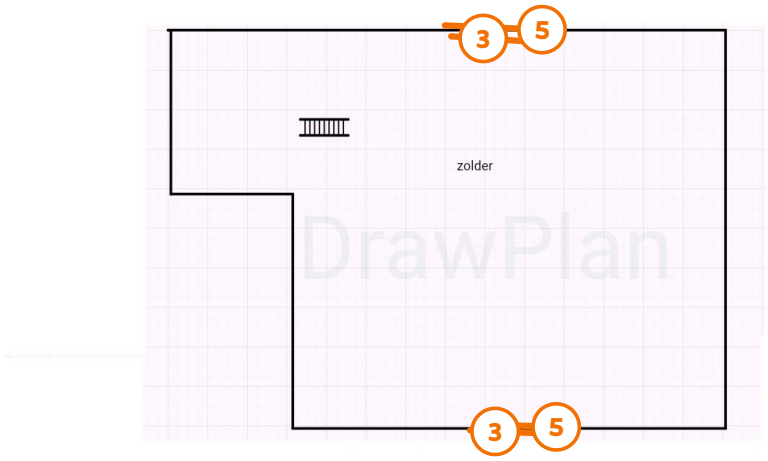
Plan 1.5: zolder

Beschrijving	Type	Actie
3. Kit kozijn-glas woning (met staalname) houten raam	Asbestmateriaal	Verwijderen
5. Kit kozijn-muur (met staalname) houten raam	Asbestmateriaal	Verwijderen

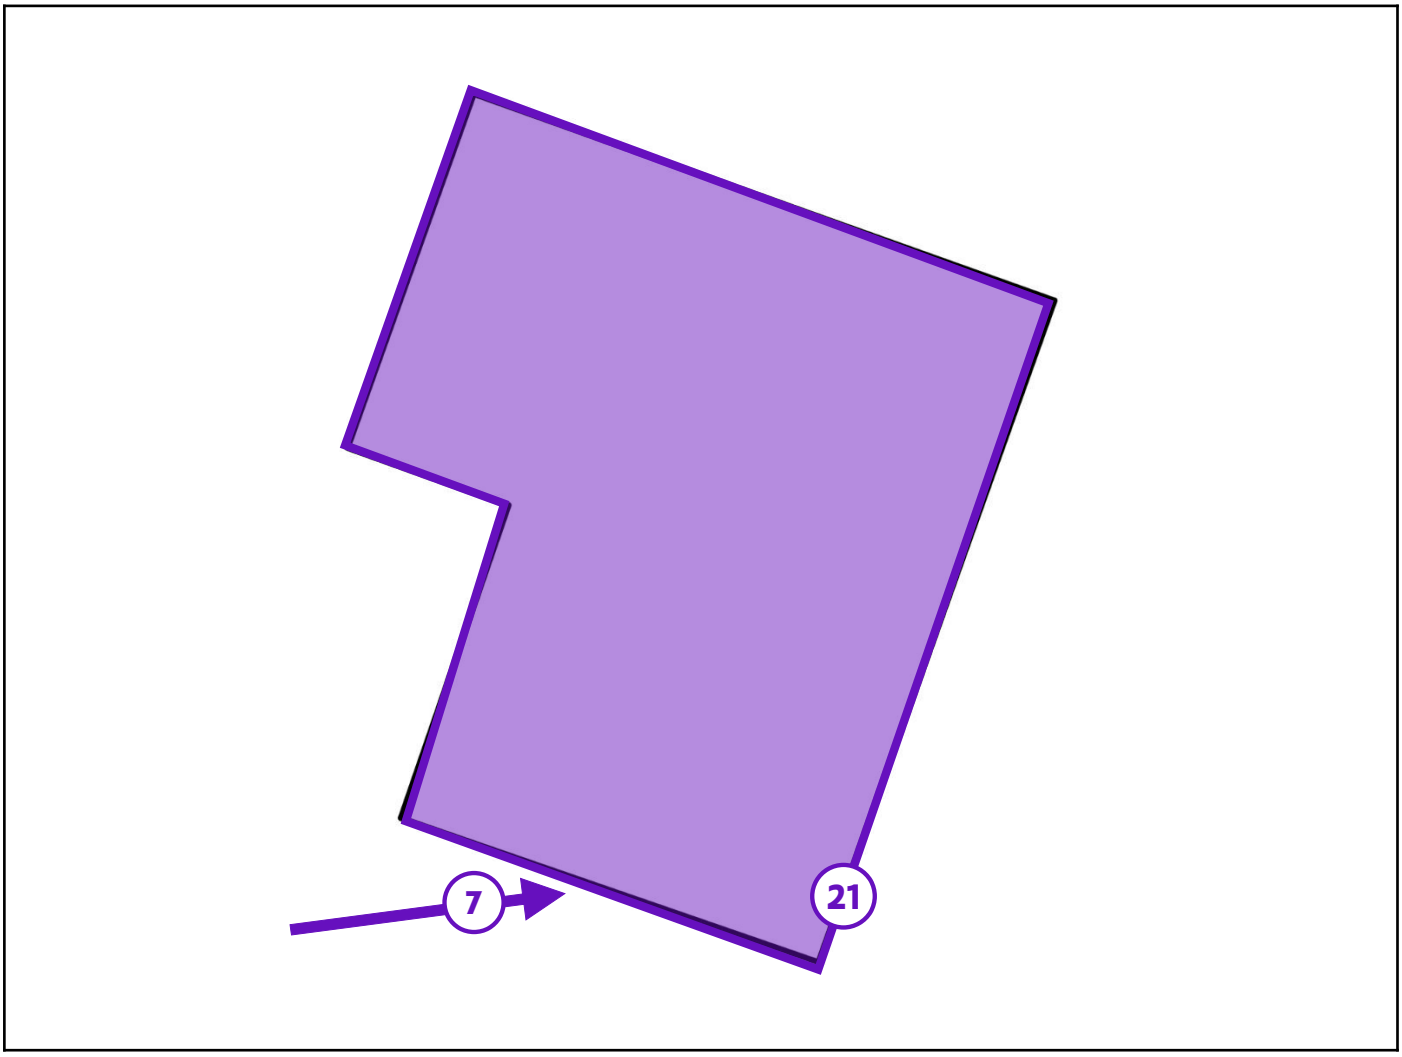
Plan 1.6: dakplan

Beschrijving	Type	Actie
7. Schouw op het dak (beperkingsfiche)	Beperking	-
21. Dakbedekking woning niet verdacht.	Overige ruimte of materiaal	-

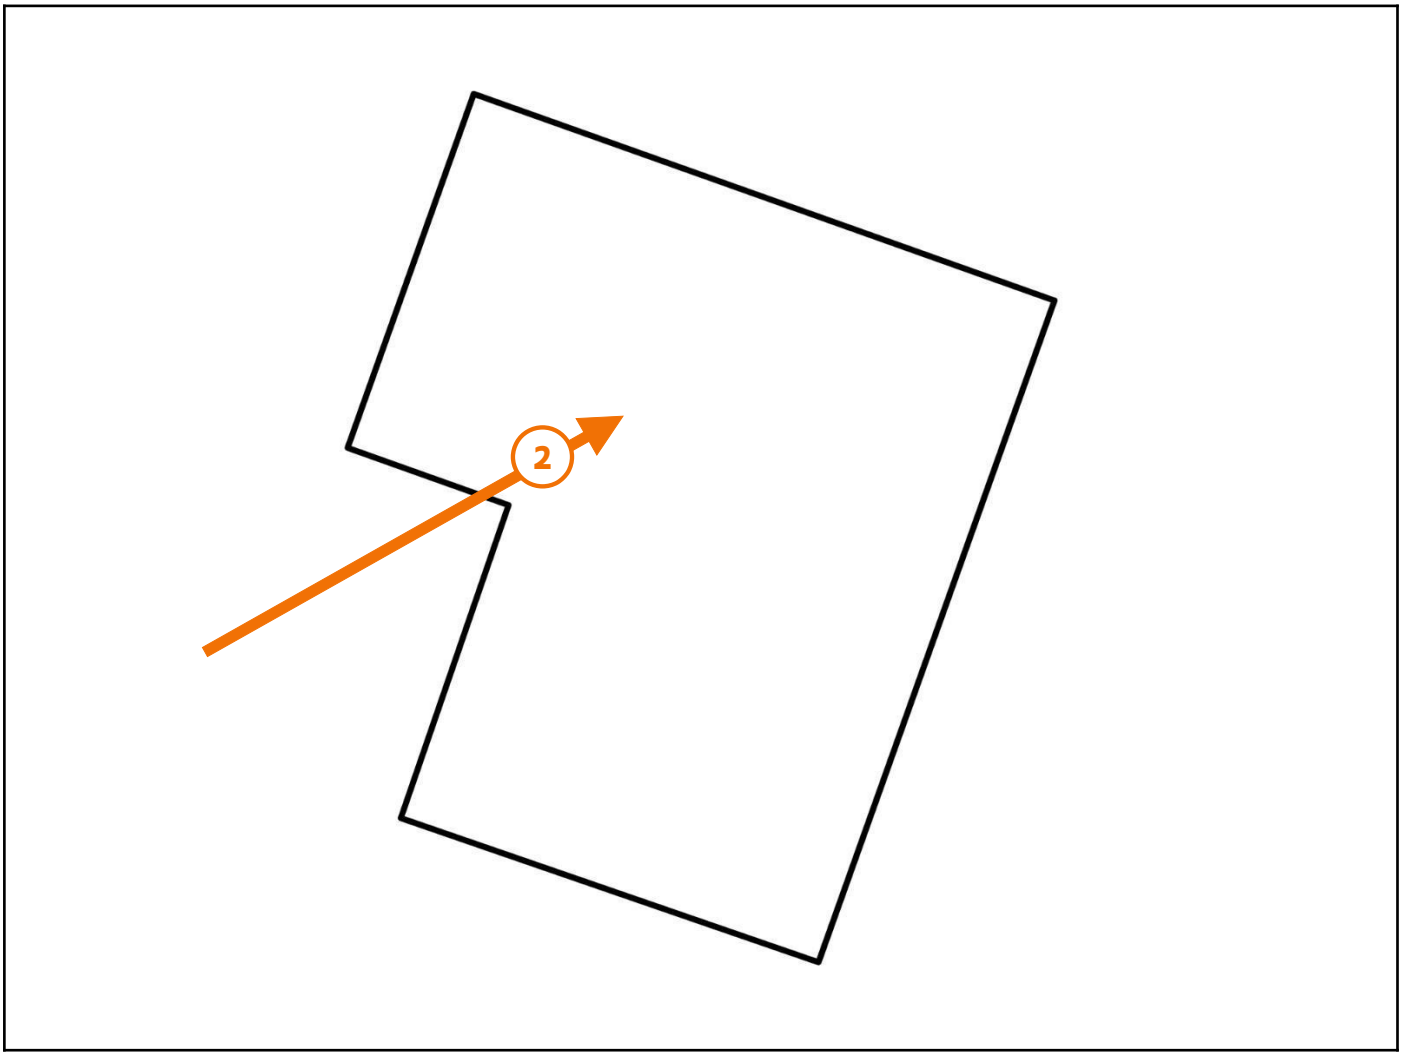
Plan 1.7: dakplan

Beschrijving	Type	Actie
2. cementering schouw(niet bereikbaar voor staalname)	Asbestmateriaal	Verwijderen

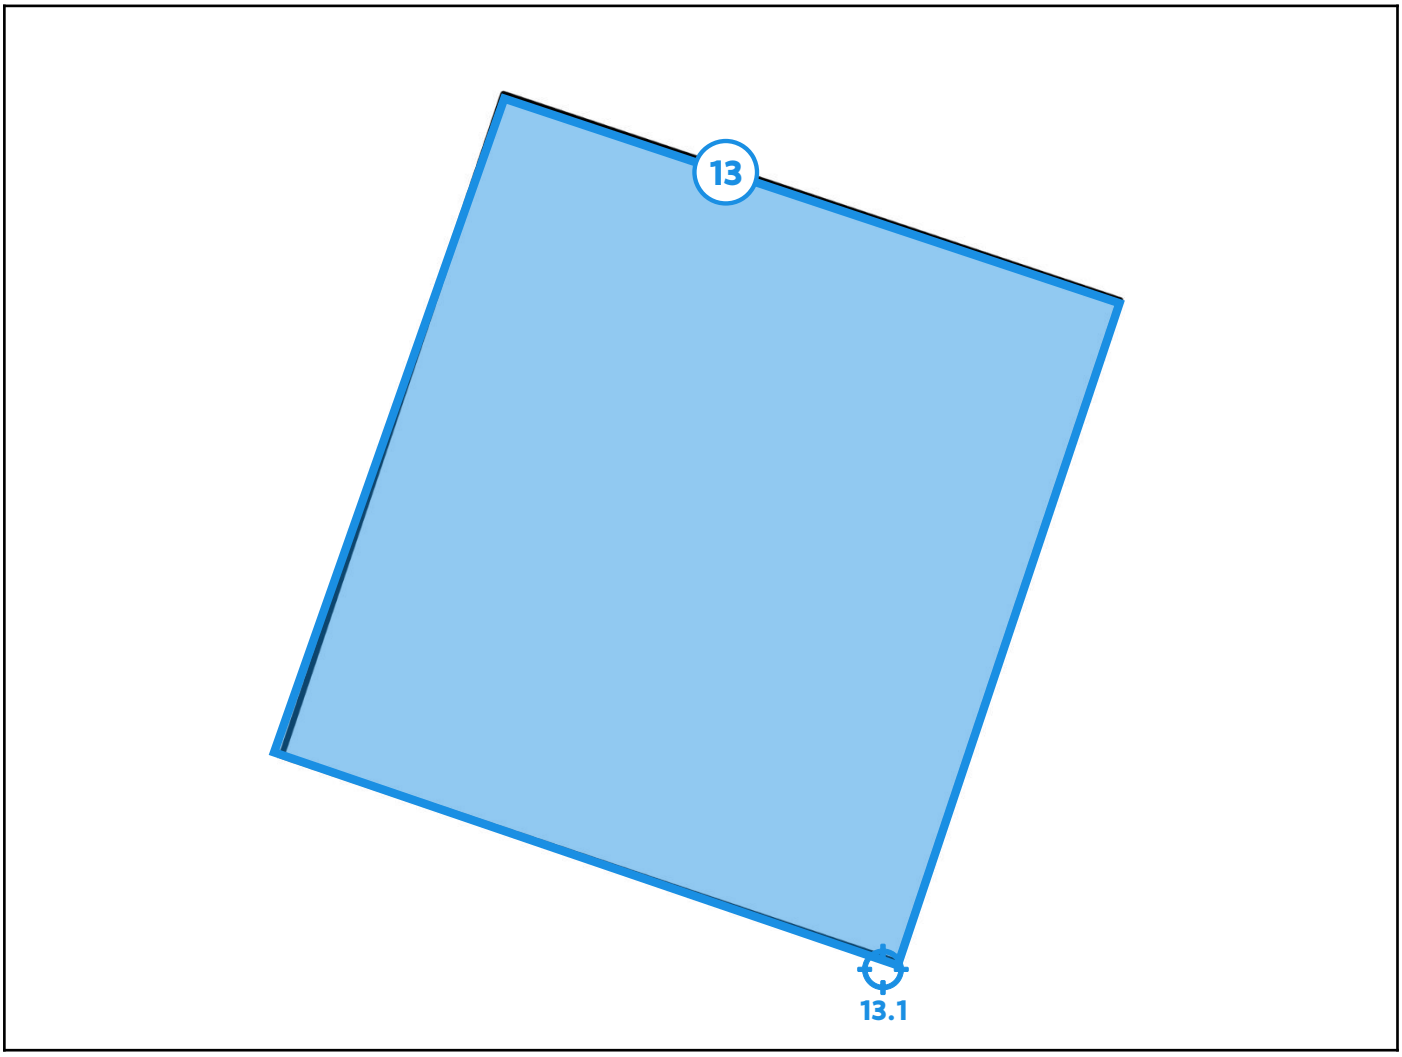
Plan 2.1: tuinhuis dakplan

Beschrijving	Type	Actie
13. shingles tuinhuis	Geen asbest	-
13.1 Code: 7	Puntmonster	-

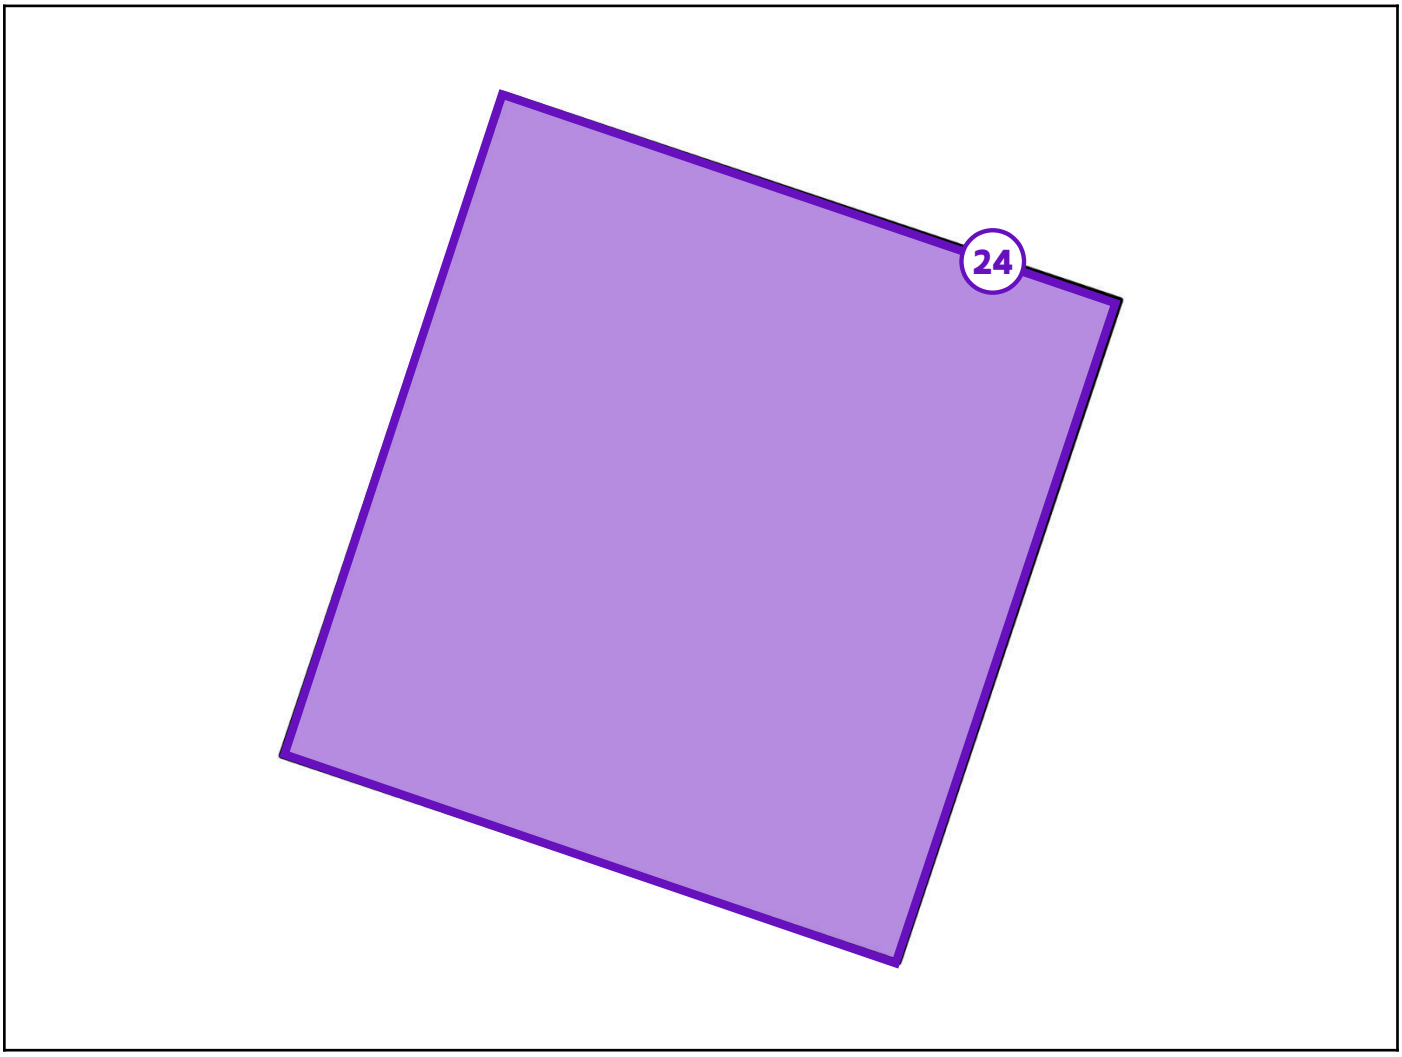
Plan 2.2: tuinhuis dakplan

Beschrijving	Type	Actie
24. onderdak tuinhuis niet waarneembaar	Overige ruimte of materiaal	-

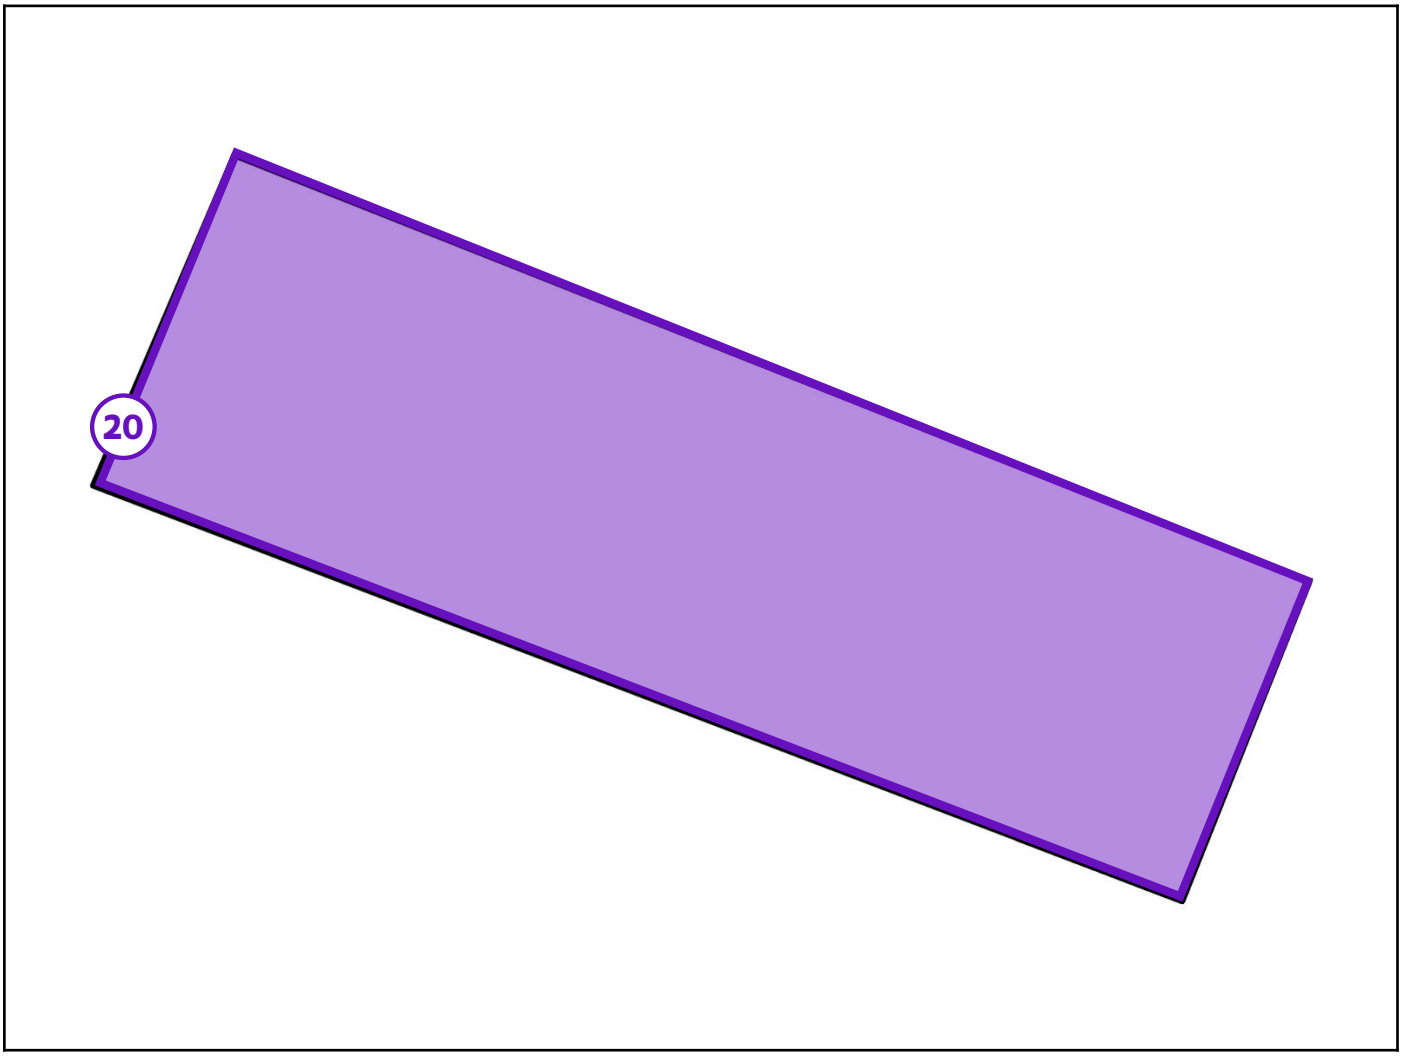
Plan 3.1: dakplan

Beschrijving	Type	Actie
20. Dakbedekking serre niet verdacht.	Overige ruimte of materiaal	-

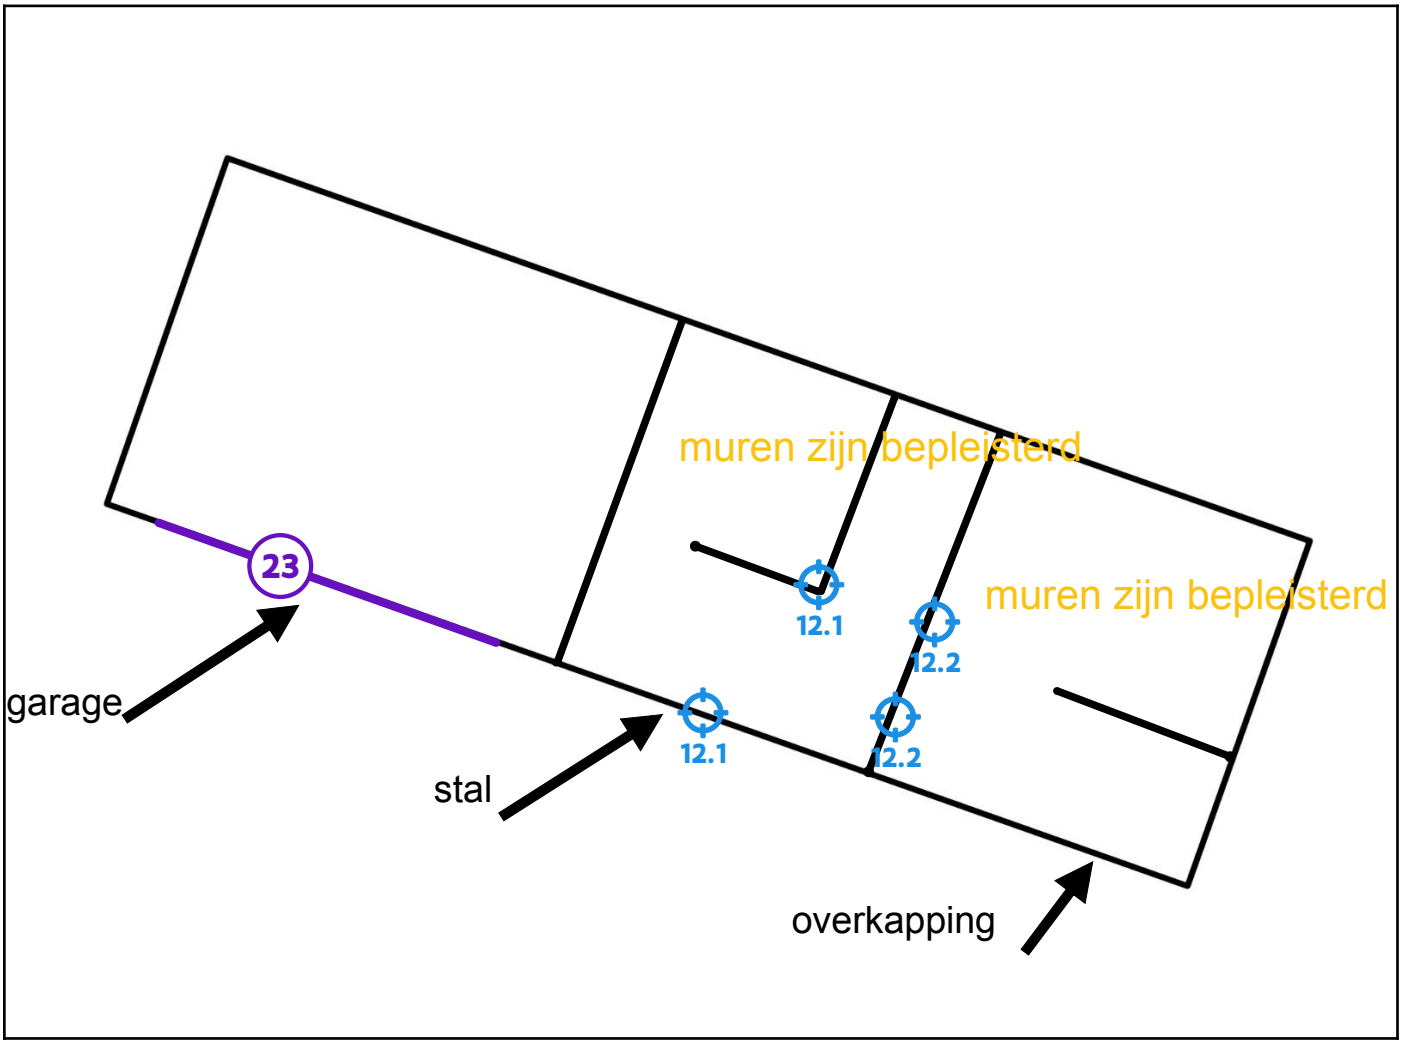
Plan 4.1: garage/stal/overkapping plan

Beschrijving	Type	Actie
12. Cementering binnentoepassing kippenhok) stal/overkapping	Geen asbest	-
12.1 Code: 1	Mengmonster	-
12.2 Code: 2	Mengmonster	-
23. Kit ramen garage niet verdacht (visueel vastgesteld)	Overige ruimte of materiaal	-

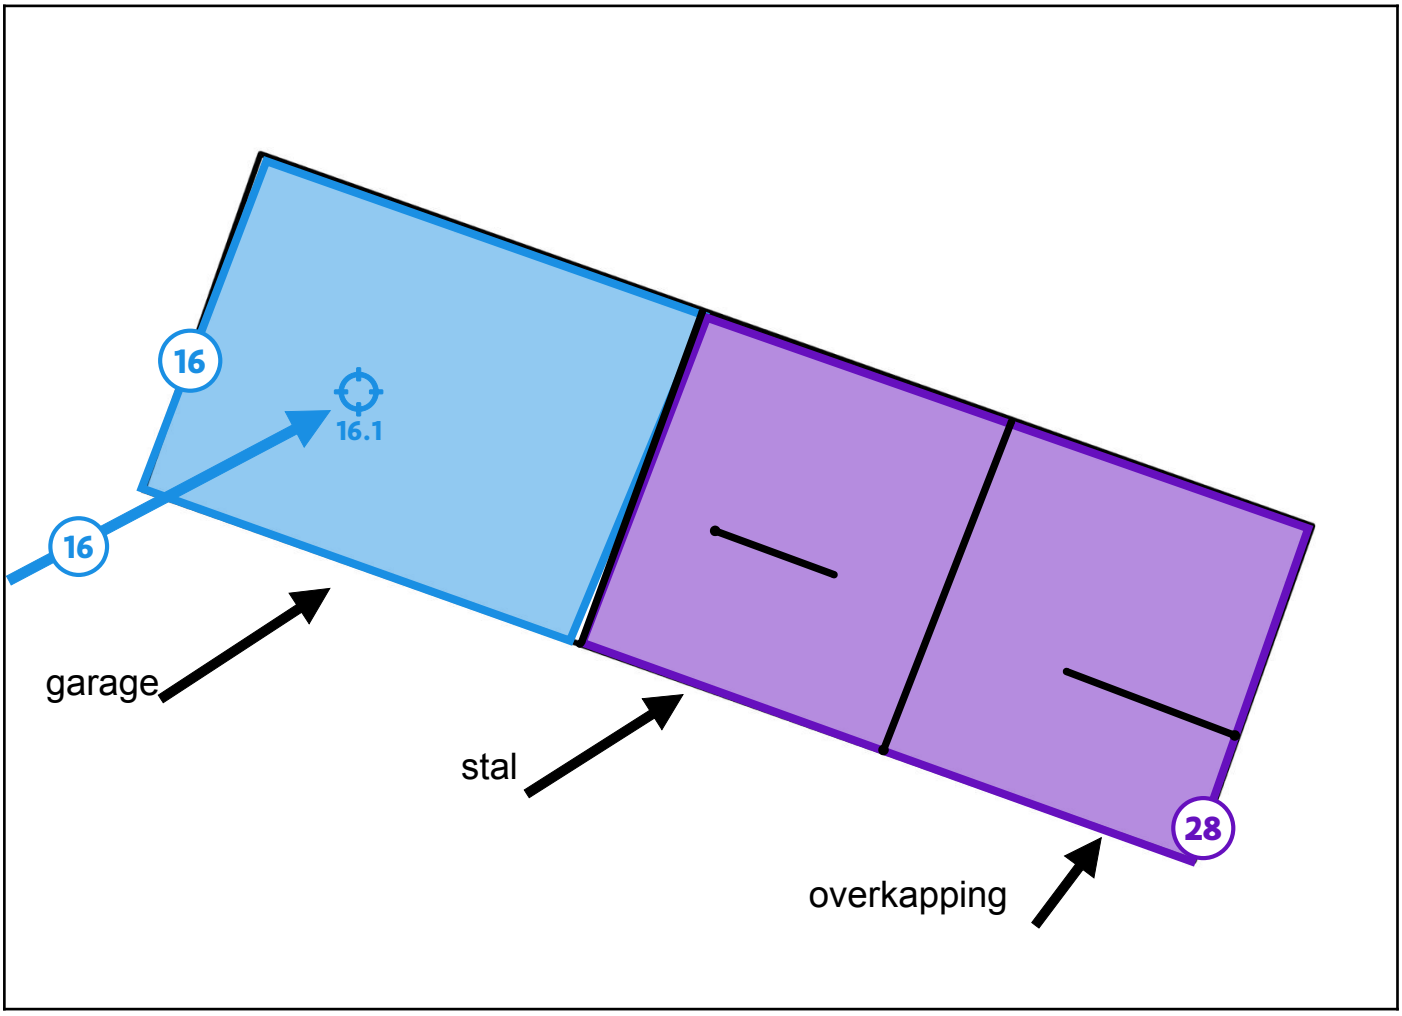
Plan 4.2: garage/stal/overkapping dakplan

Beschrijving	Type	Actie
16. Onderdak garage (staalname)	Geen asbest	-
16.1 Code: 11	Puntmonster	-
28. onderdak stal/overkapping (niet aanwezig)	Overige ruimte of materiaal	-

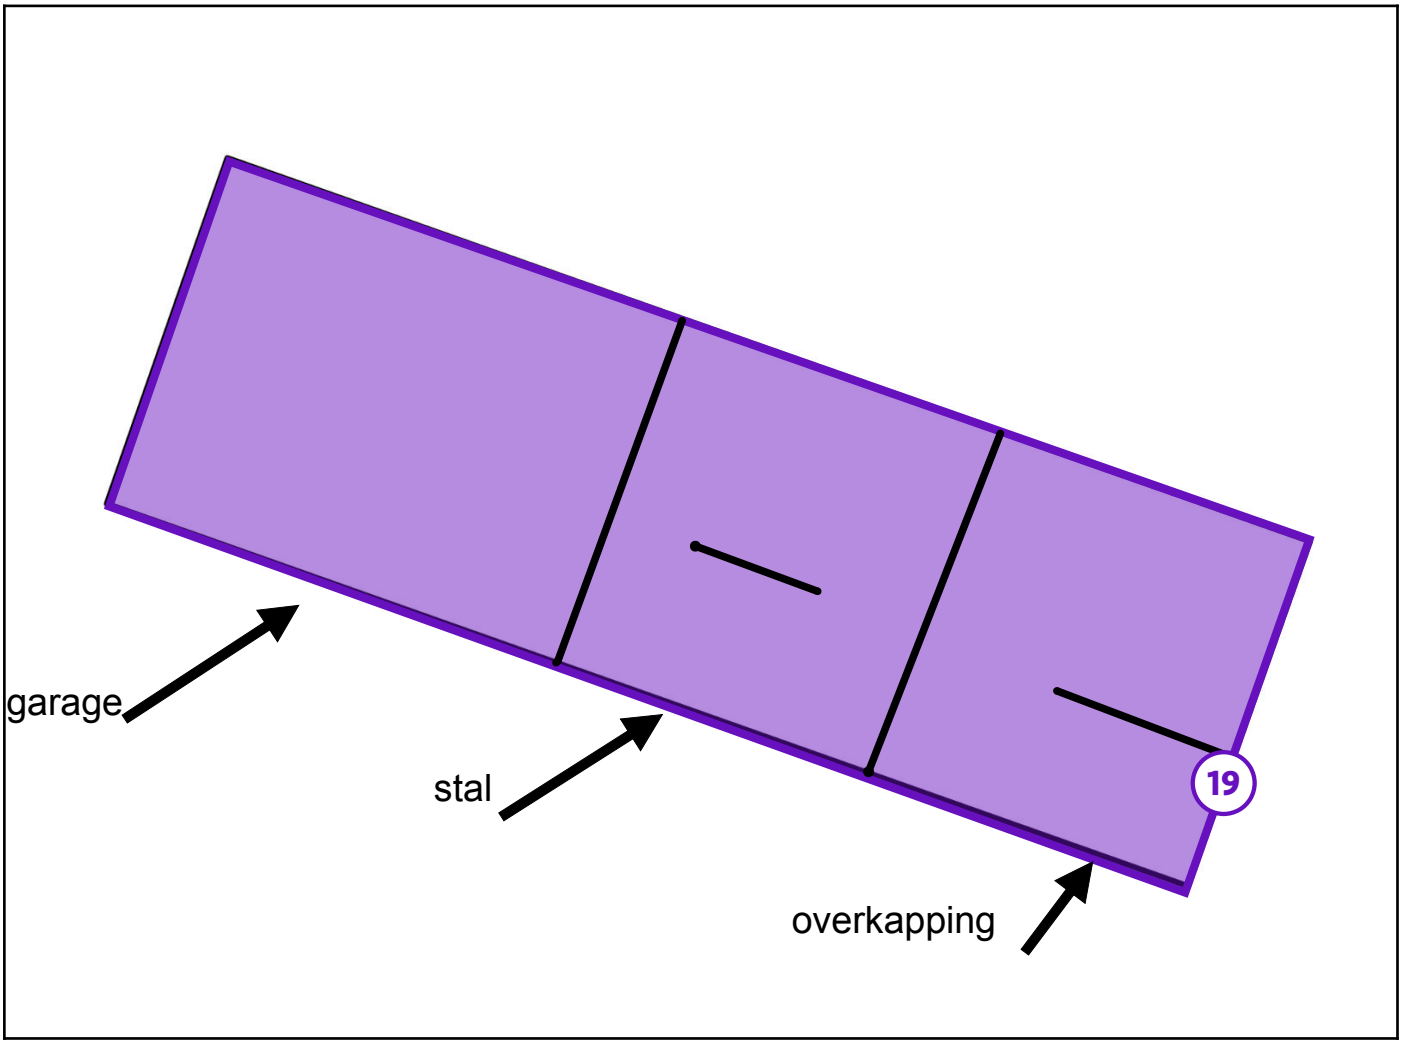
Plan 4.3: garage/stal/overkapping dakplan

Beschrijving	Type	Actie
19. Dakbedekking garage/stal/overkapping niet verdacht.	Overige ruimte of materiaal	-

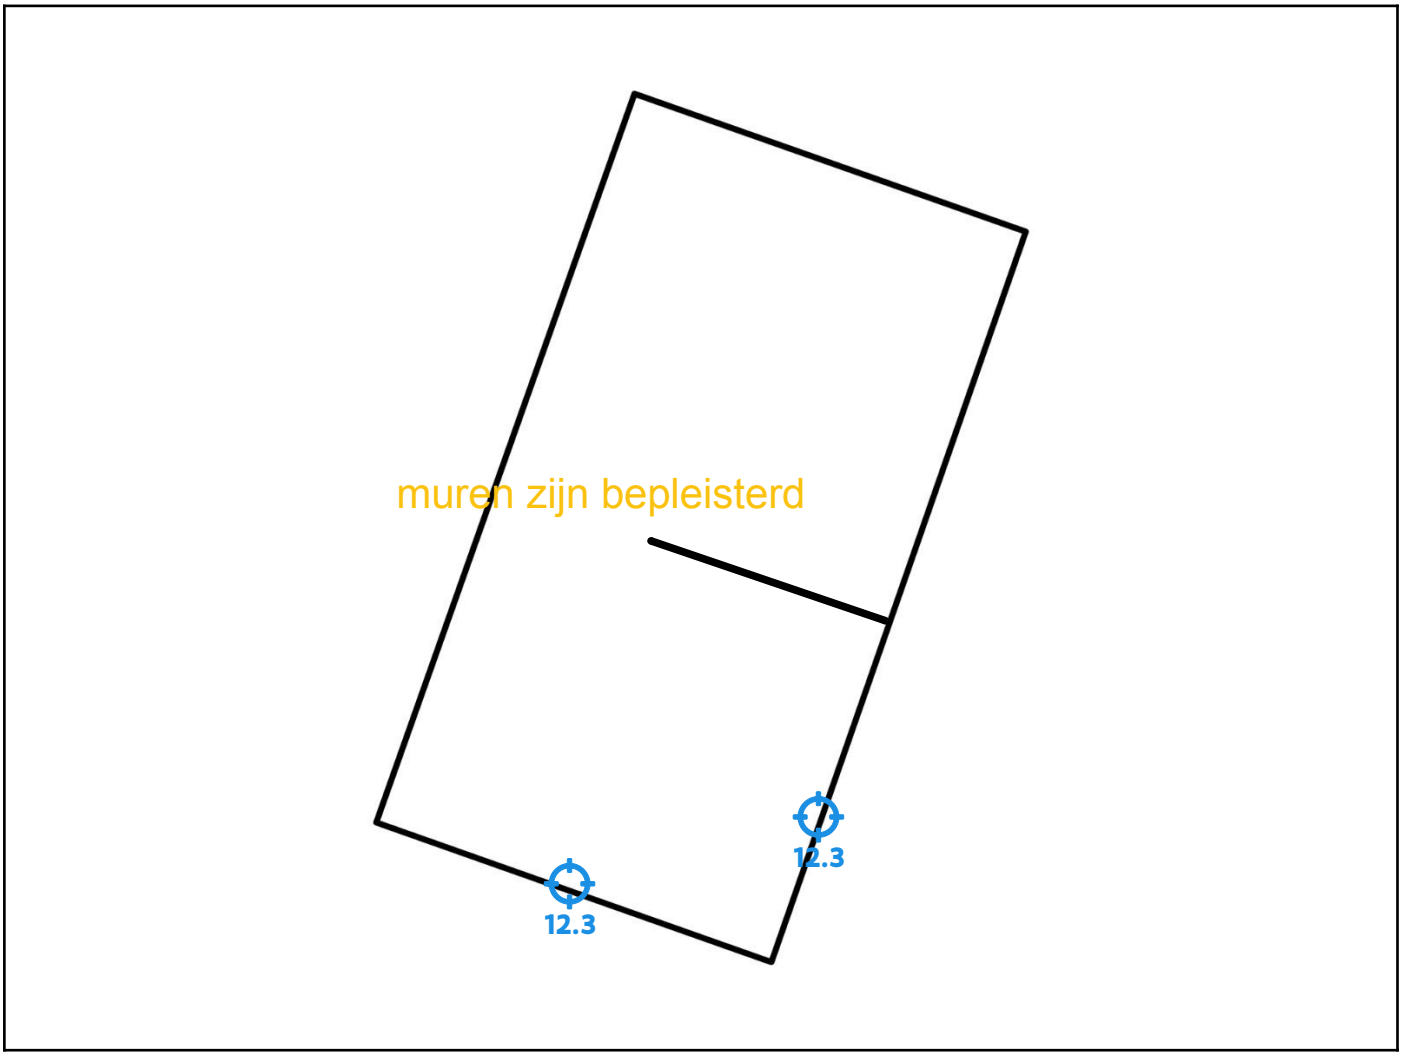
Plan 5.1: kippenhok plan

Beschrijving	Type	Actie
12. Cementering binnentoepassing kippenhok) stal/overkapping	Geen asbest	-
12.3 Code: 3	Mengmonster	-

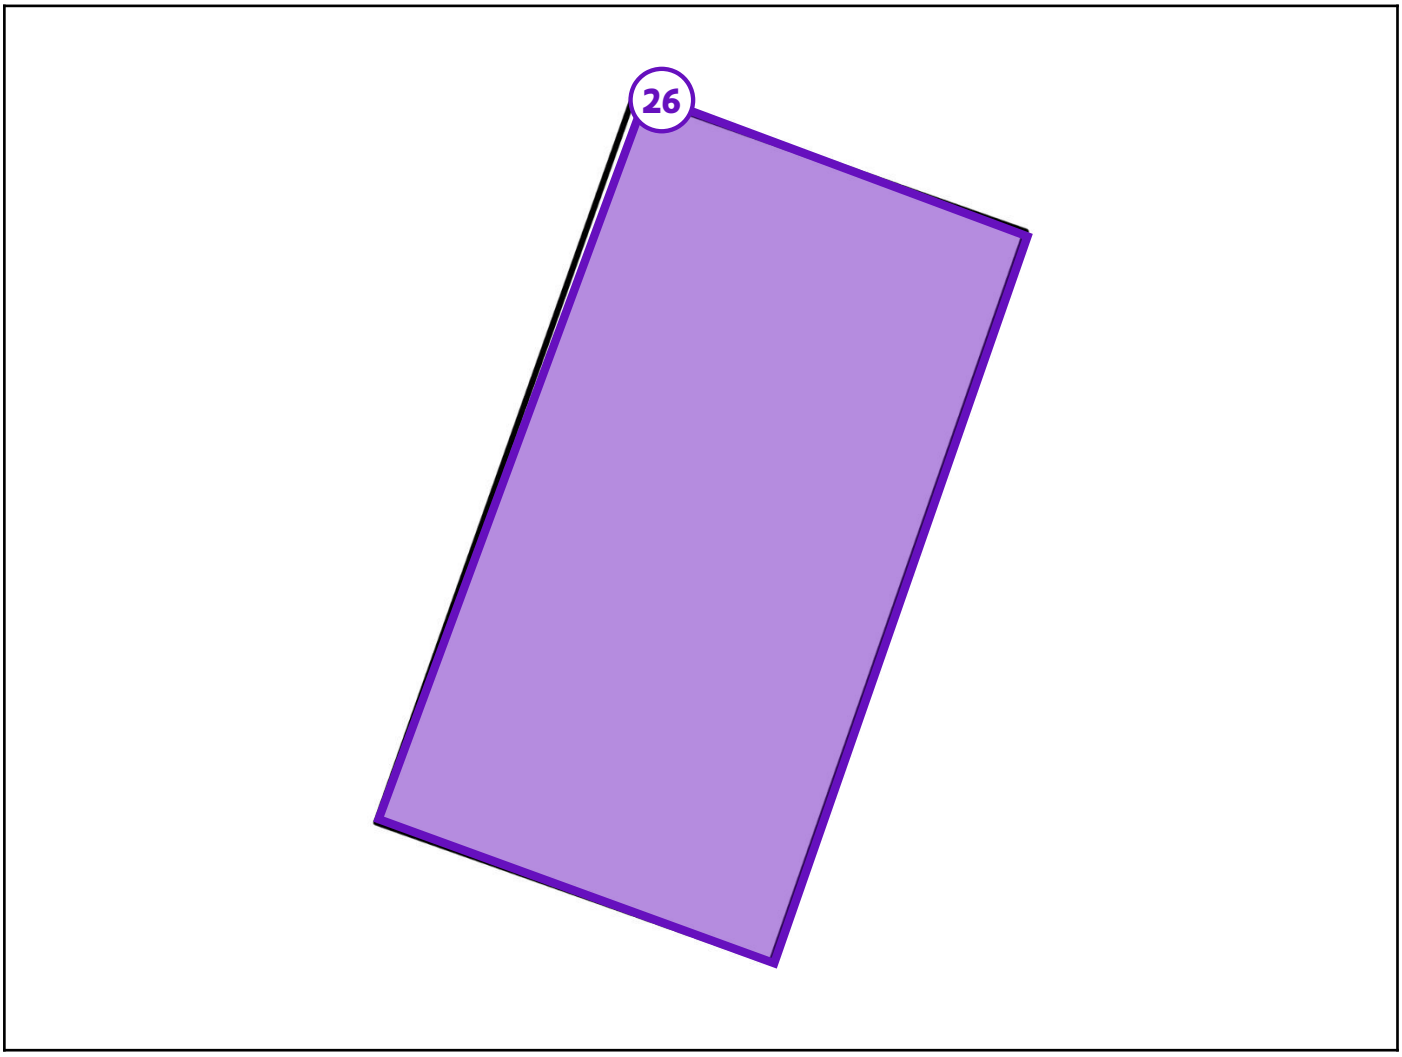
Plan 5.2: kippenhok dakplan

Beschrijving	Type	Actie
26. onderdak stal achteraan en kippenhok (niet aanwezig)	Overige ruimte of materiaal	-

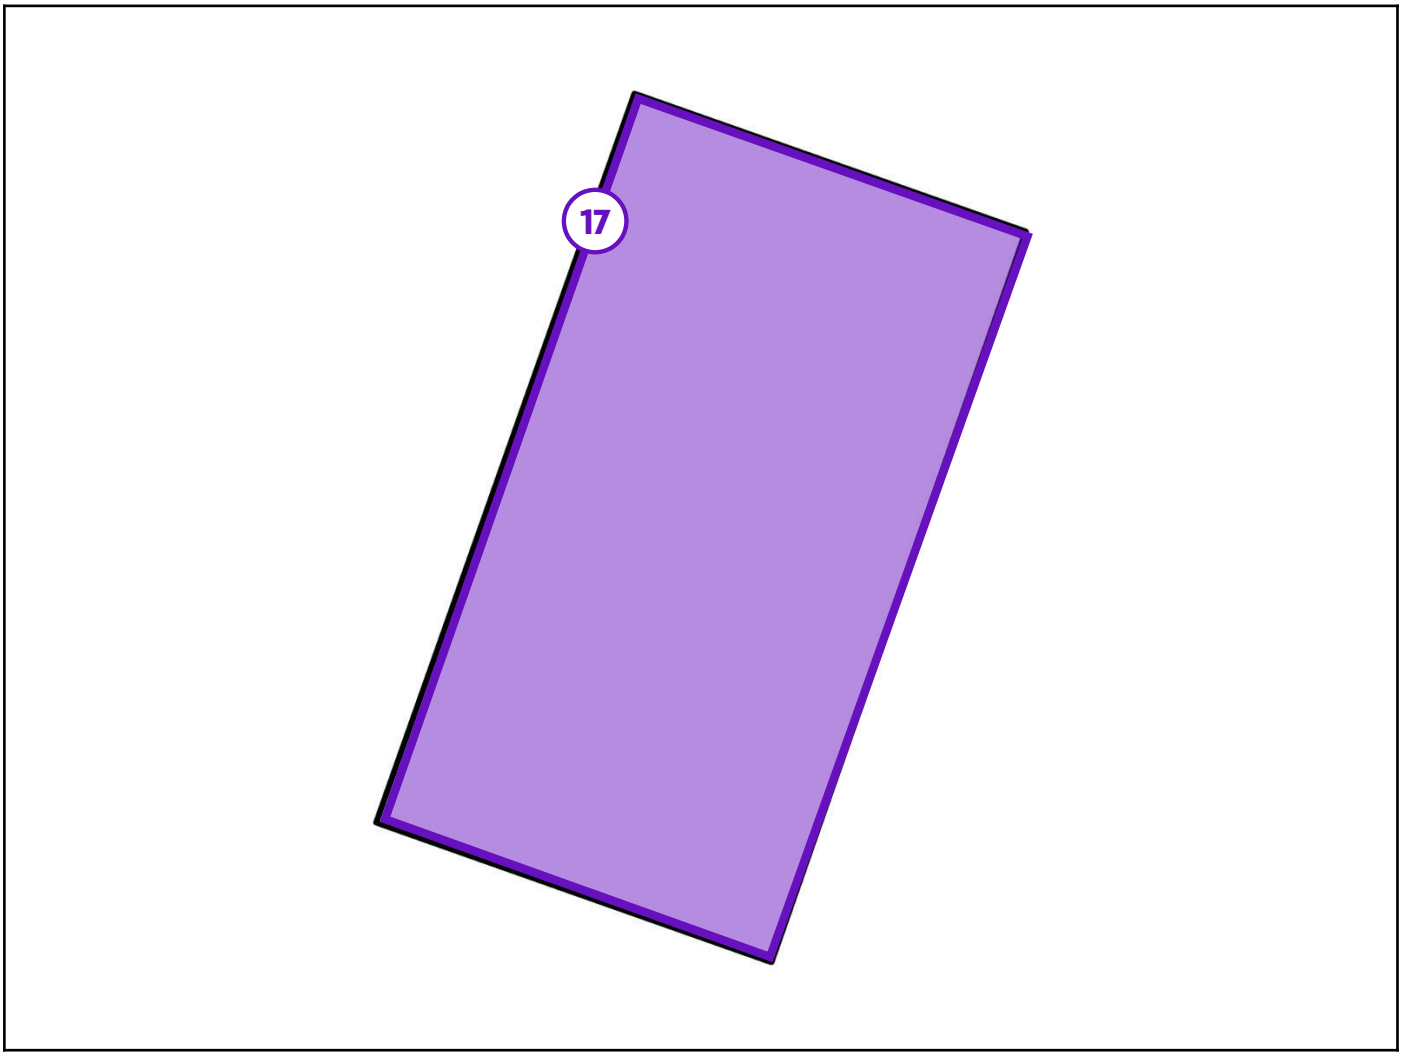
Plan 5.3: kippenhok dakplan

Beschrijving	Type	Actie
17. Dakbedekking kippenhok niet verdacht.	Overige ruimte of materiaal	-

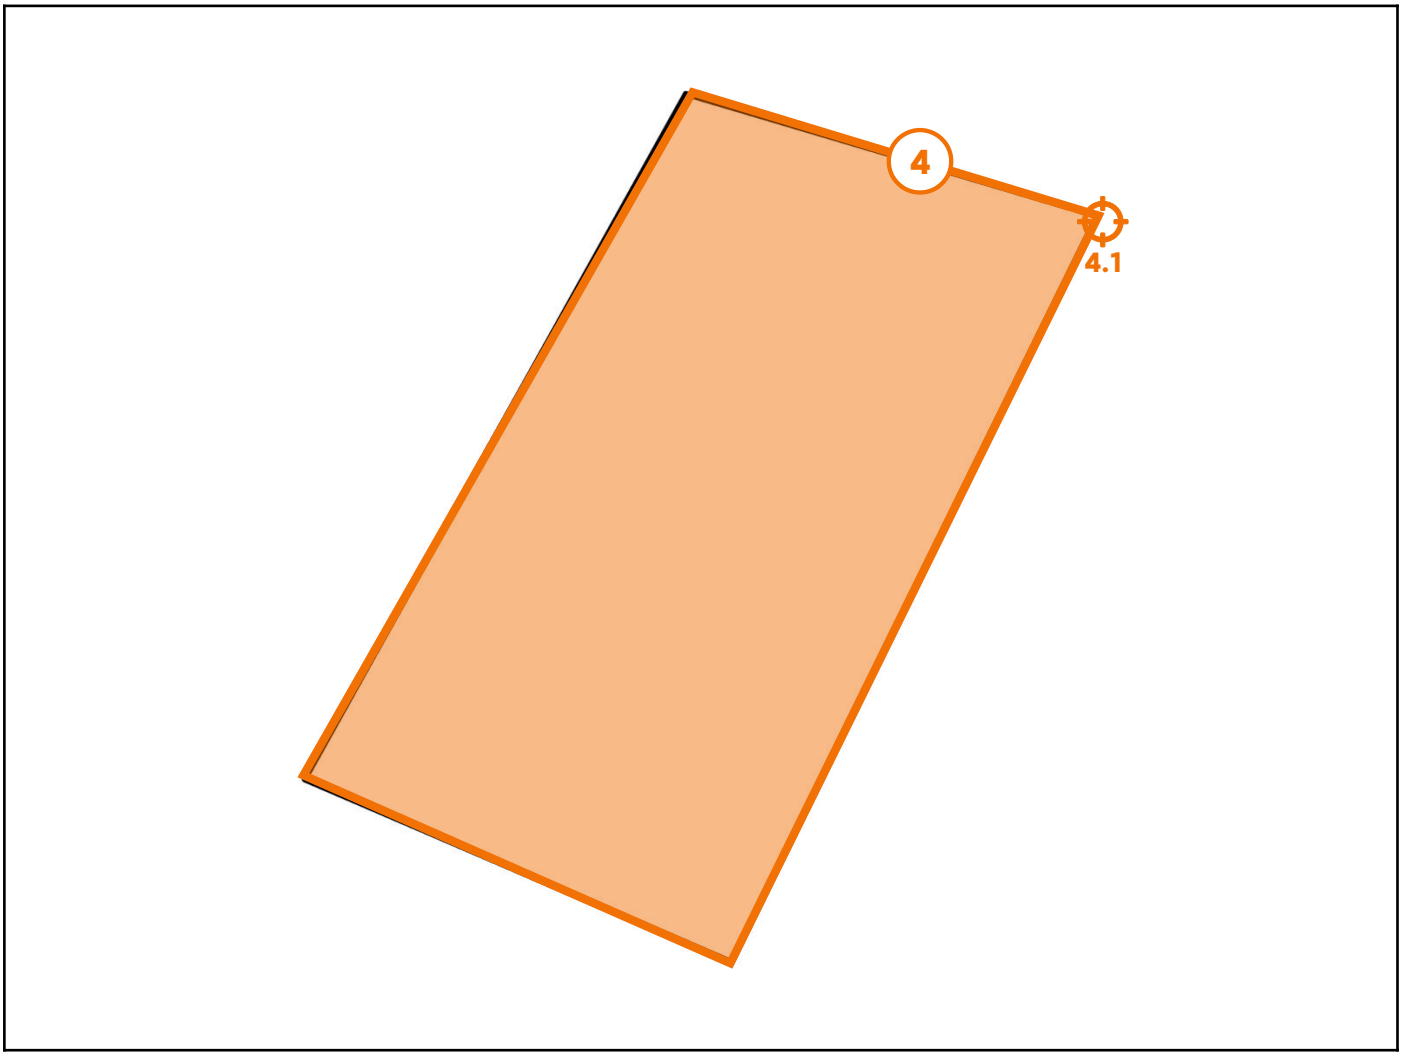
Plan 6.1: stal achteraan dakplan

Beschrijving	Type	Actie
4. Golfplaten stal achteraan (met staalname)	Asbestmateriaal	Verwijderen
4.1 Code: 4	Puntmonster	-
