Asbestinventarisattest

Wilders 45, 2440 Geel

Attestnummer : **20260914-000004.000**
Uitgegeven op : **14.09.2026**
Geldig tot : **14.09.2031**

Niet-asbestveilig

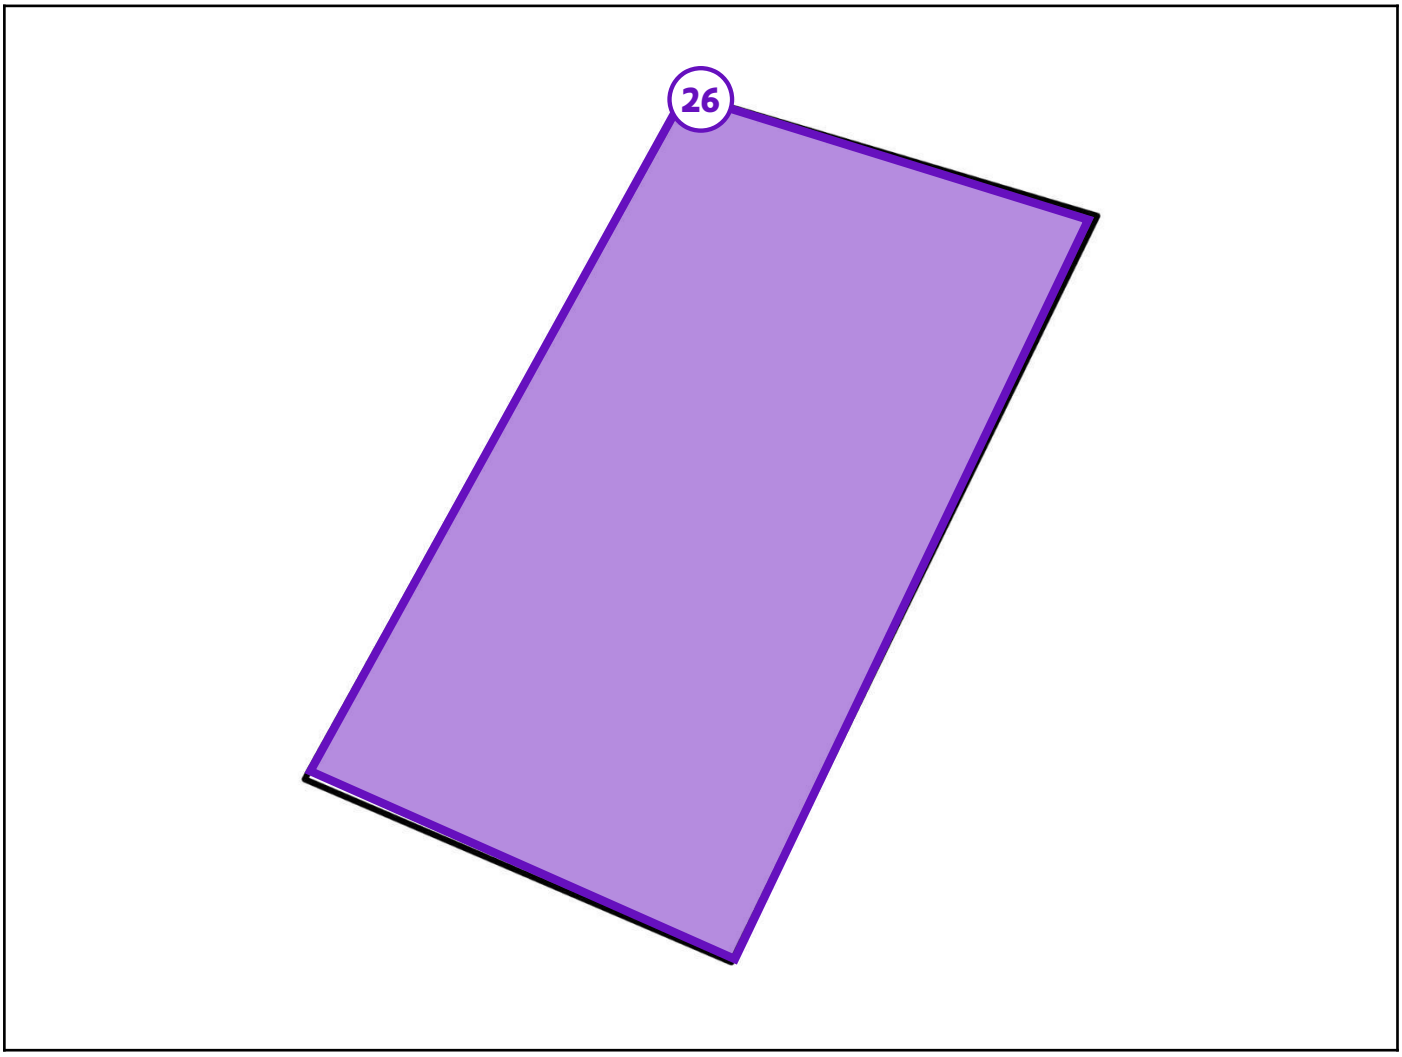
Plan 6.2: stal achteraan dakplan

Beschrijving	Type	Actie
26. onderdak stal achteraan en kippenhok (niet aanwezig)	Overige ruimte of materiaal	-

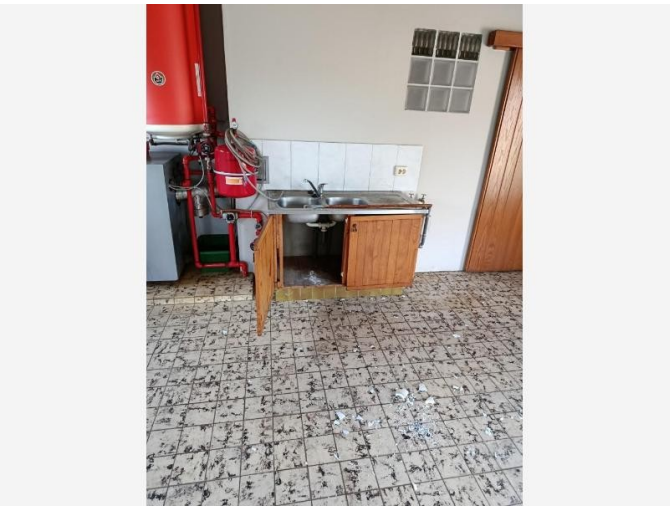
Fiche 15: Ontdreuningsplaat spoelbak (monstername)

Geen asbest

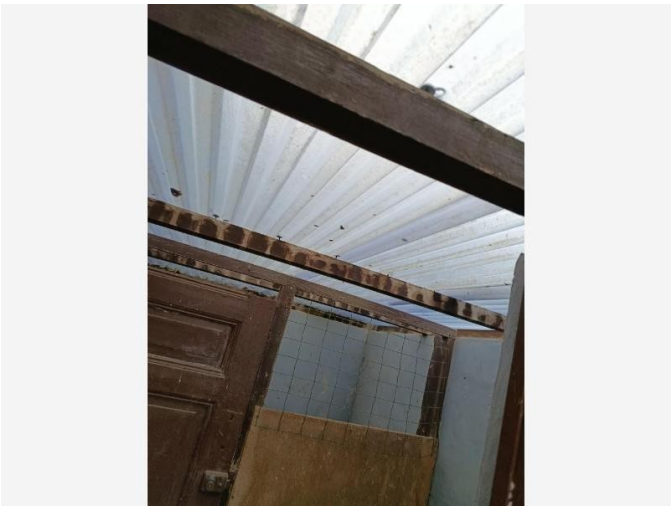
Fiche 17: Dakbedekking kippenhok niet verdacht.

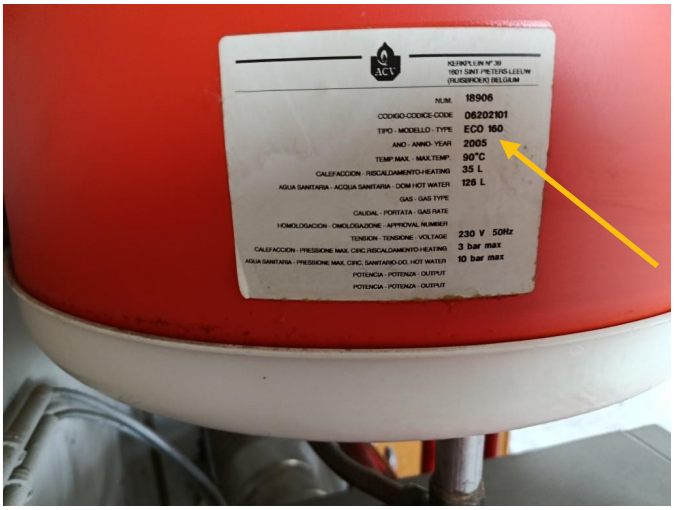
Fiche 22: CV Ketel niet verdacht

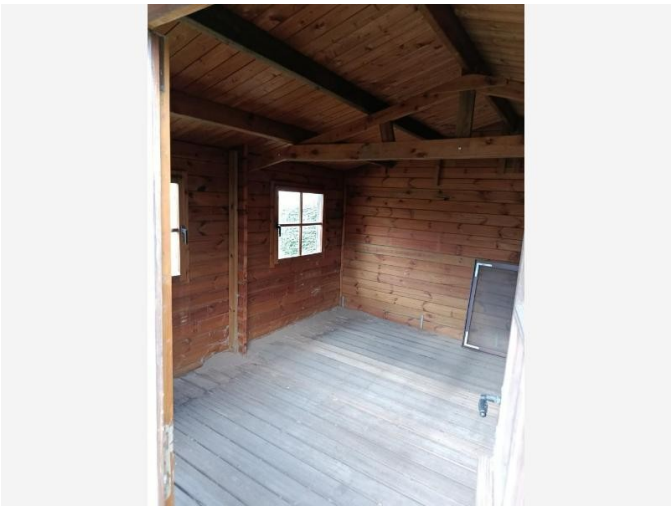
Fiche 24: onderdak tuinhuis niet waarneembaar

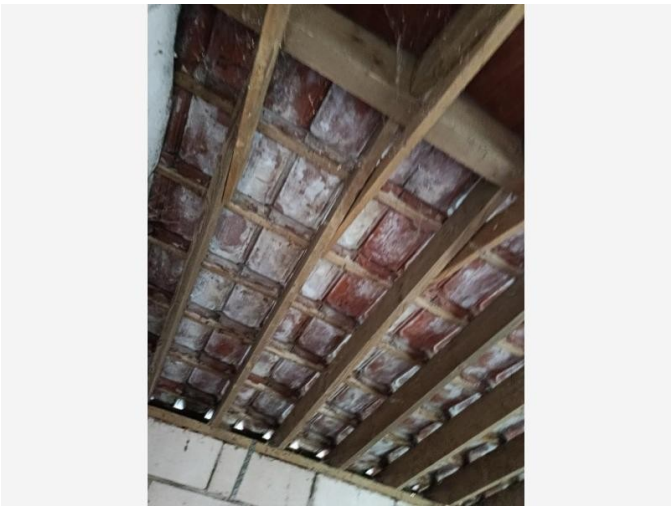
Fiche 28: onderdak stal/overkapping (niet aanwezig)
