Asbestinventarisattest

Frankrijklaan 4, 2400 Mol

Attestnummer : **20260916-000288.000**
Uitgegeven op : **16.09.2026**
Geldig tot : **16.09.2031**

Niet-asbestveilig

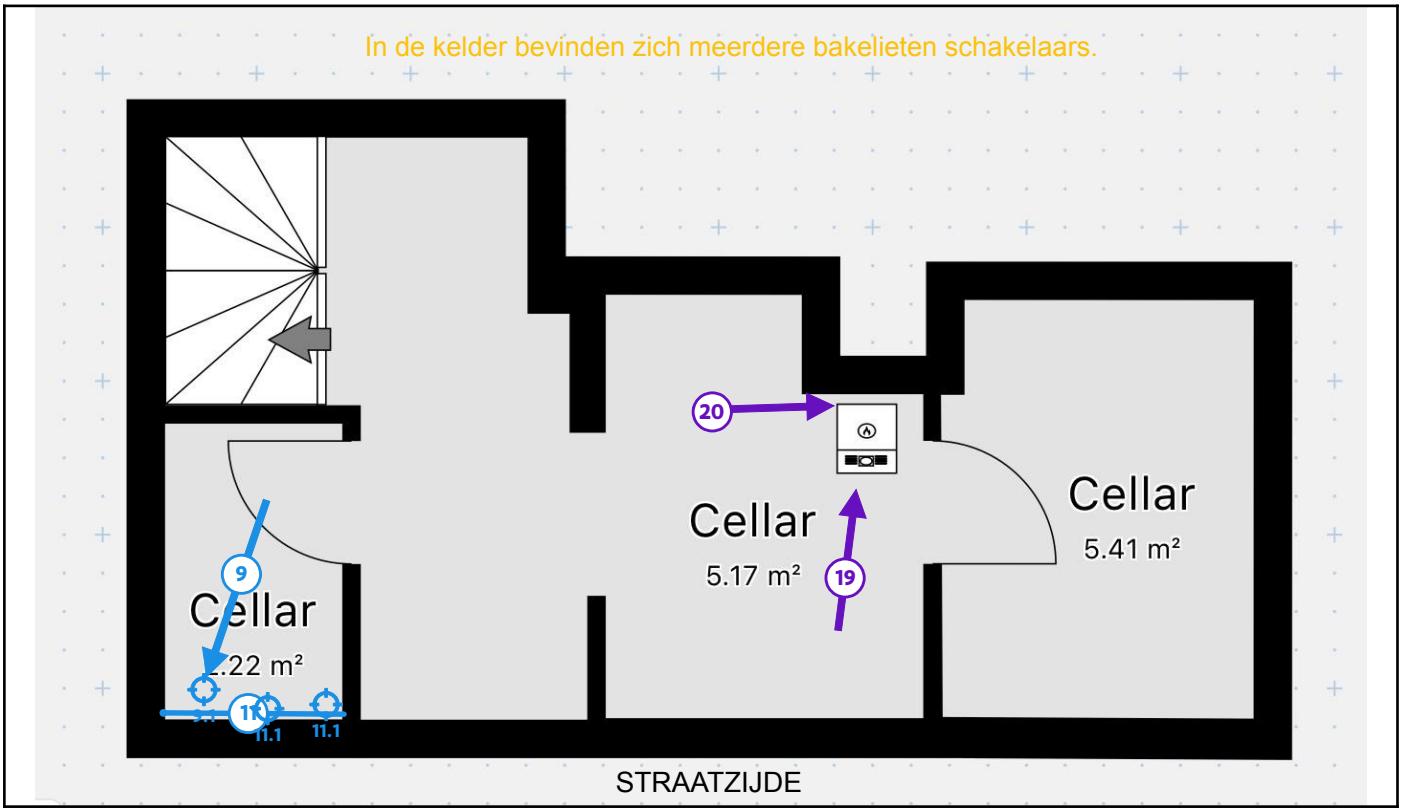
Plan 1.1: Kelder

Beschrijving	Type	Actie
4. Bakeliet toep.(schakelaars-stopcontact.-verdeeldozen-radiatorknoppen)	Asbestmateriaal	Zorgvuldig beheren
9. AC afvoerbuis	Geen asbest	-
9.1 Code: 07	Puntmonster	-
11. Cementering kelder (met staalname)	Geen asbest	-
11.1 Code: 06	Mengmonster	-
19. cv geen info te vinden op het toestel (asbestverdacht)	Overige ruimte of materiaal	-
20. leidingisolatie (niet aanwezig)	Overige ruimte of materiaal	-

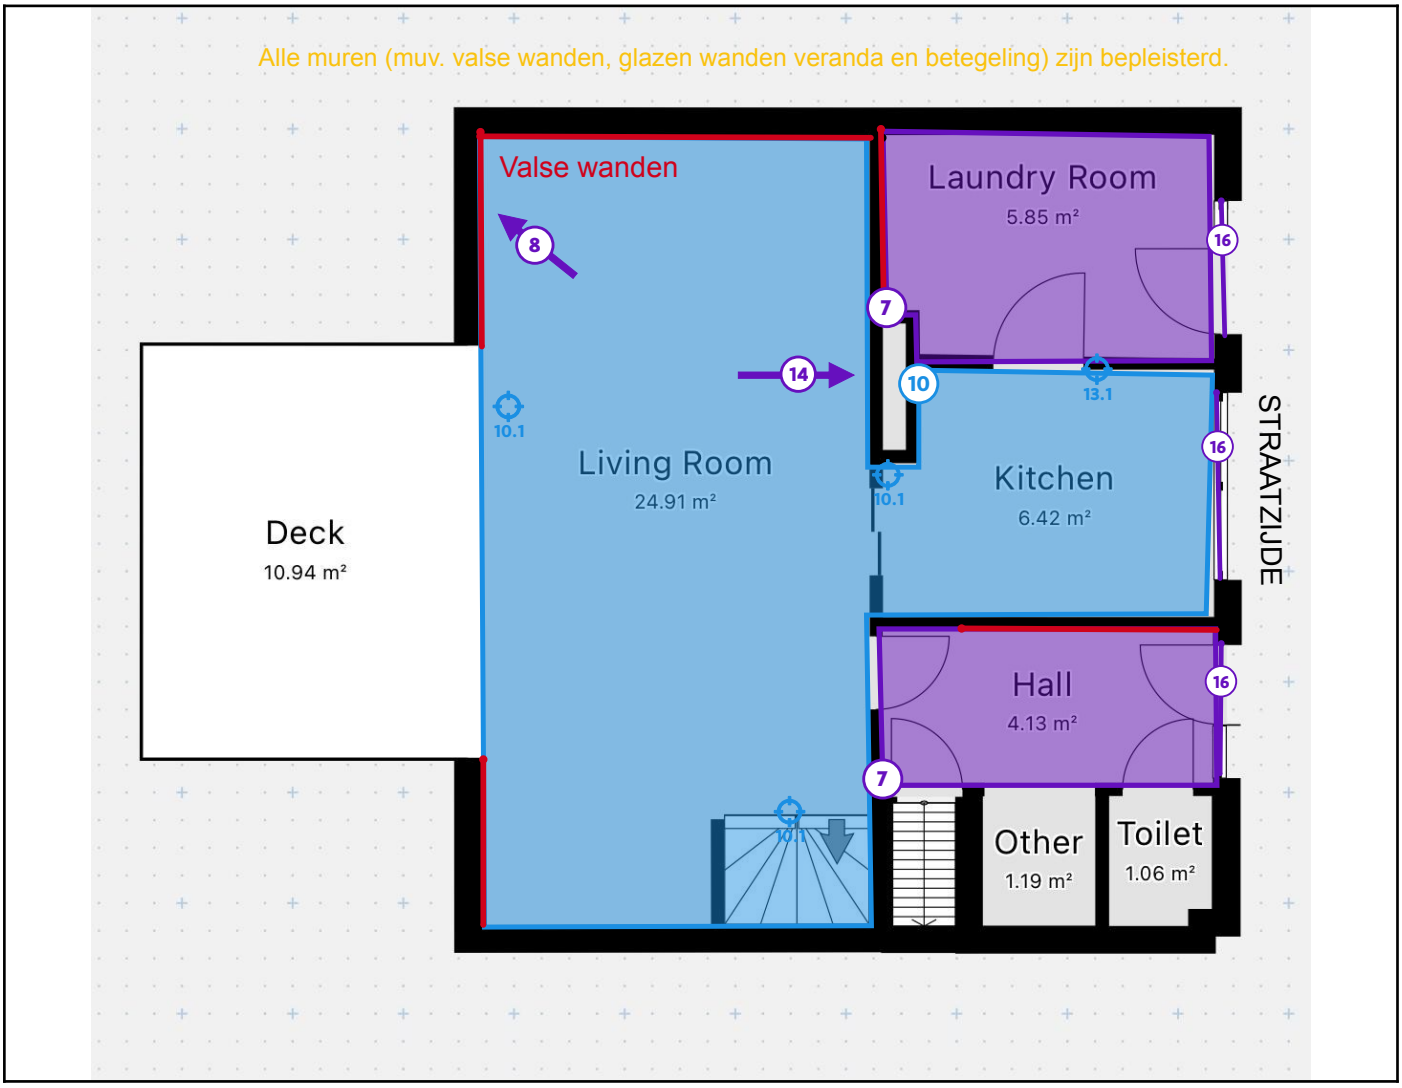
Plan 1.2: Gelijkvloers algemeen

Beschrijving	Type	Actie
7. Ruimte achter plafonds.	Advies	-
8. Ruimte achter wanden.	Advies	-
10. Plafondpleister	Geen asbest	-
10.1 Code: 02	Mengmonster	-
13. Muurpleister	Geen asbest	-
13.1 Code: 01	Mengmonster	-

14. Kachelkoord (visueel niet verdacht)	Overige ruimte of materiaal	-
16. Kit niet verdacht (visueel vastgesteld)	Overige ruimte of materiaal	-

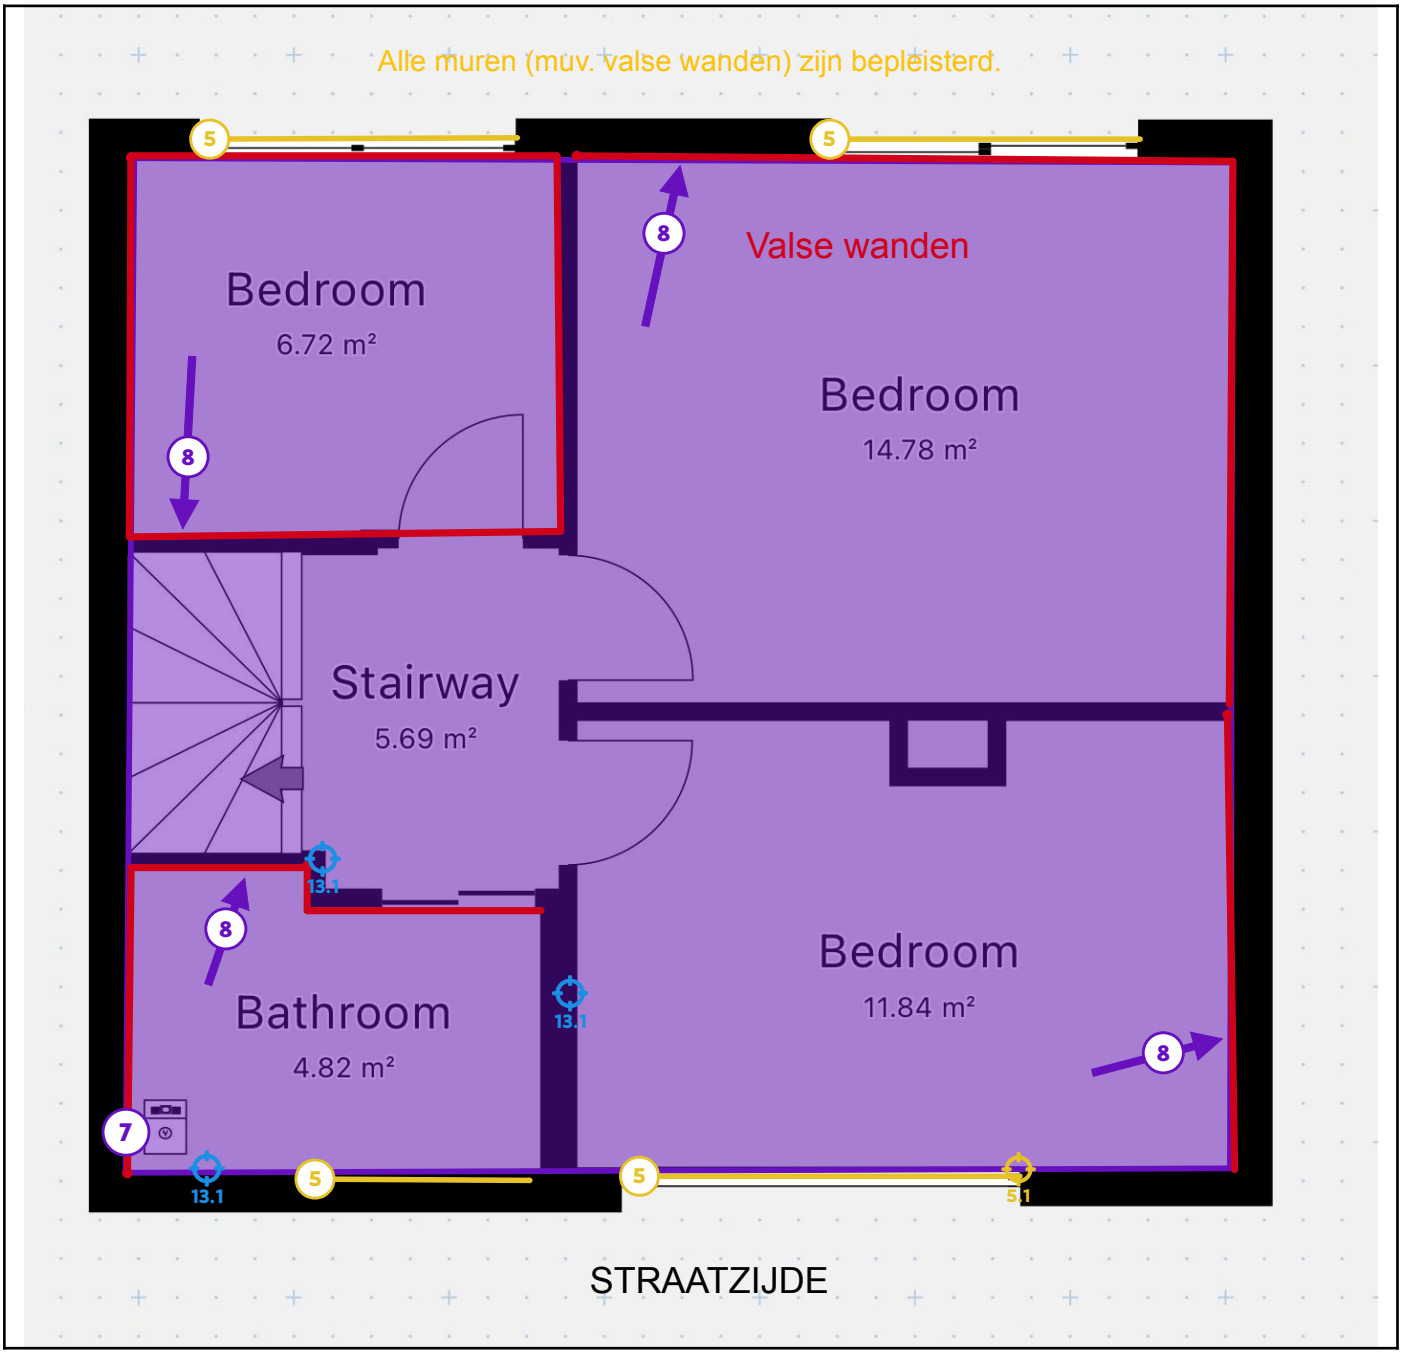
Plan 1.3: Eerste verdieping

Beschrijving	Type	Actie
5. Venstertablet binnen (massal)	Asbestmateriaal	Zorgvuldig beheren
5.1 Code: 05	Puntmonster	-
7. Ruimte achter plafonds.	Advies	-

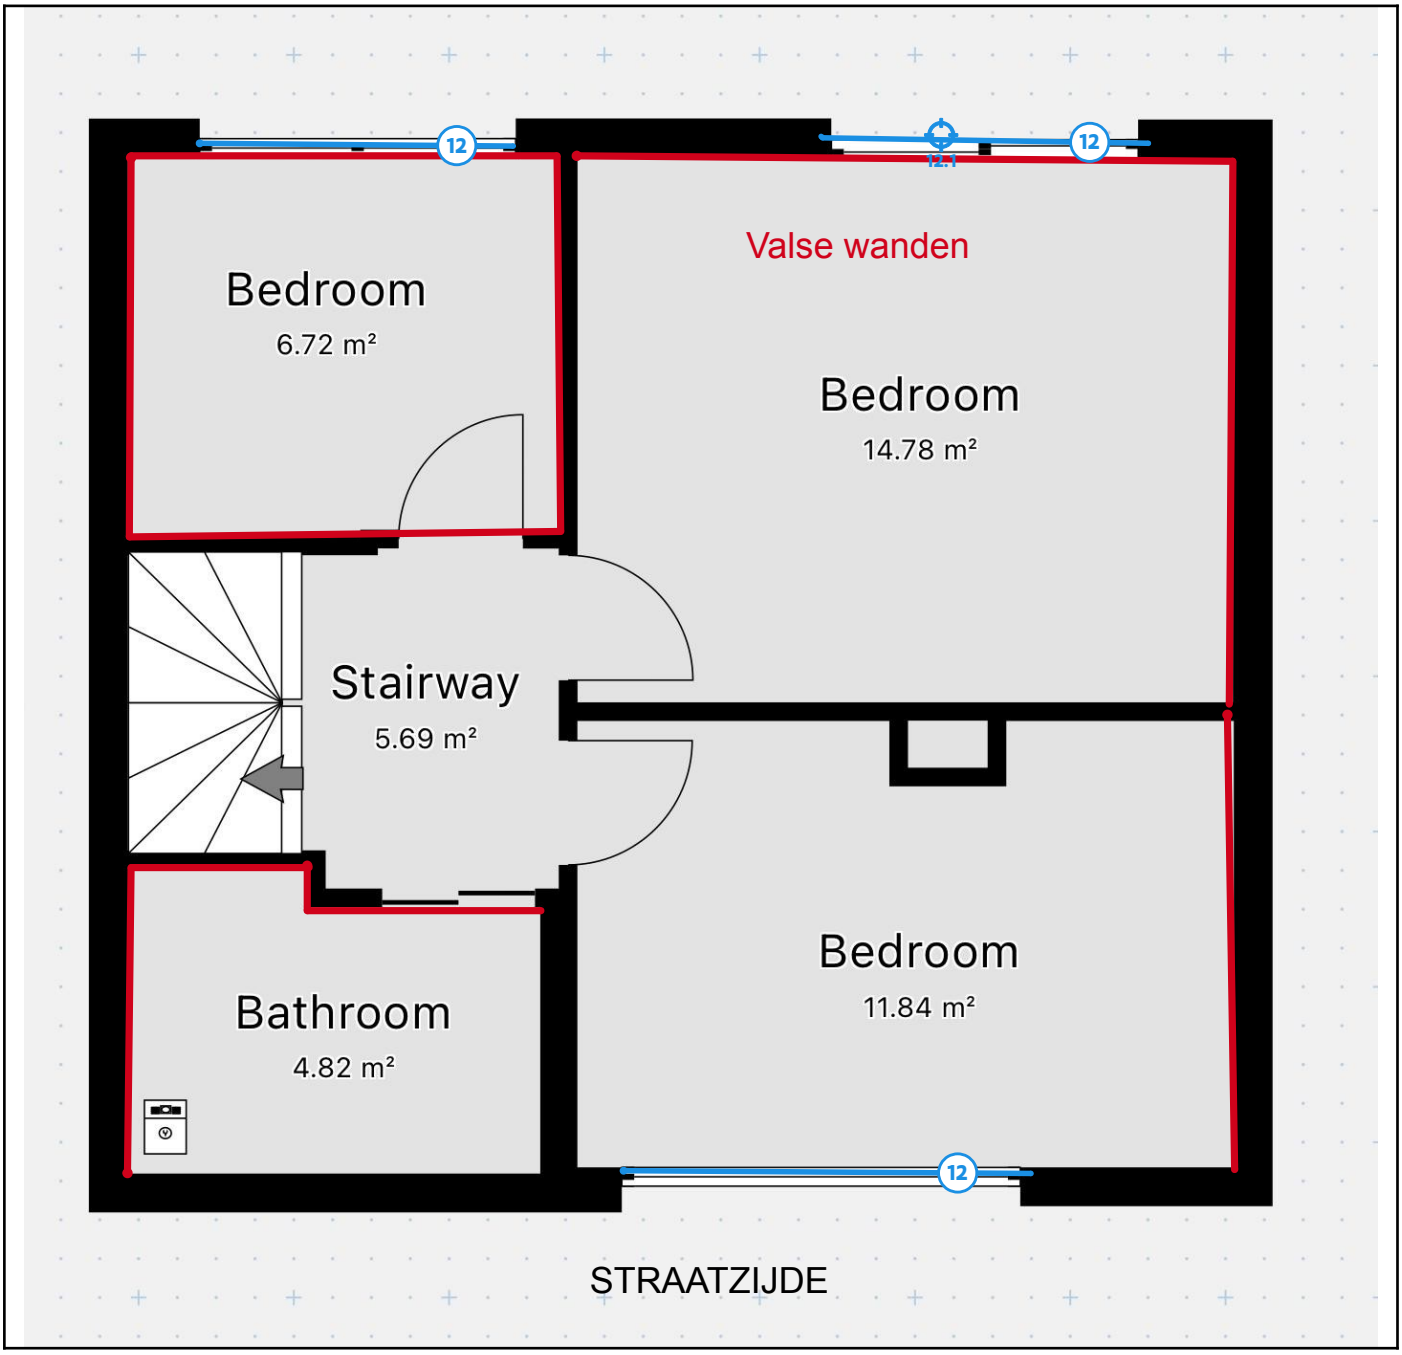
Plan 1.4: Eerste verdieping

Beschrijving	Type	Actie
12. Kit kozijn-glas (met staalname) aluminium raam	Geen asbest	-
12.1 Code: 03	Puntmonster	-

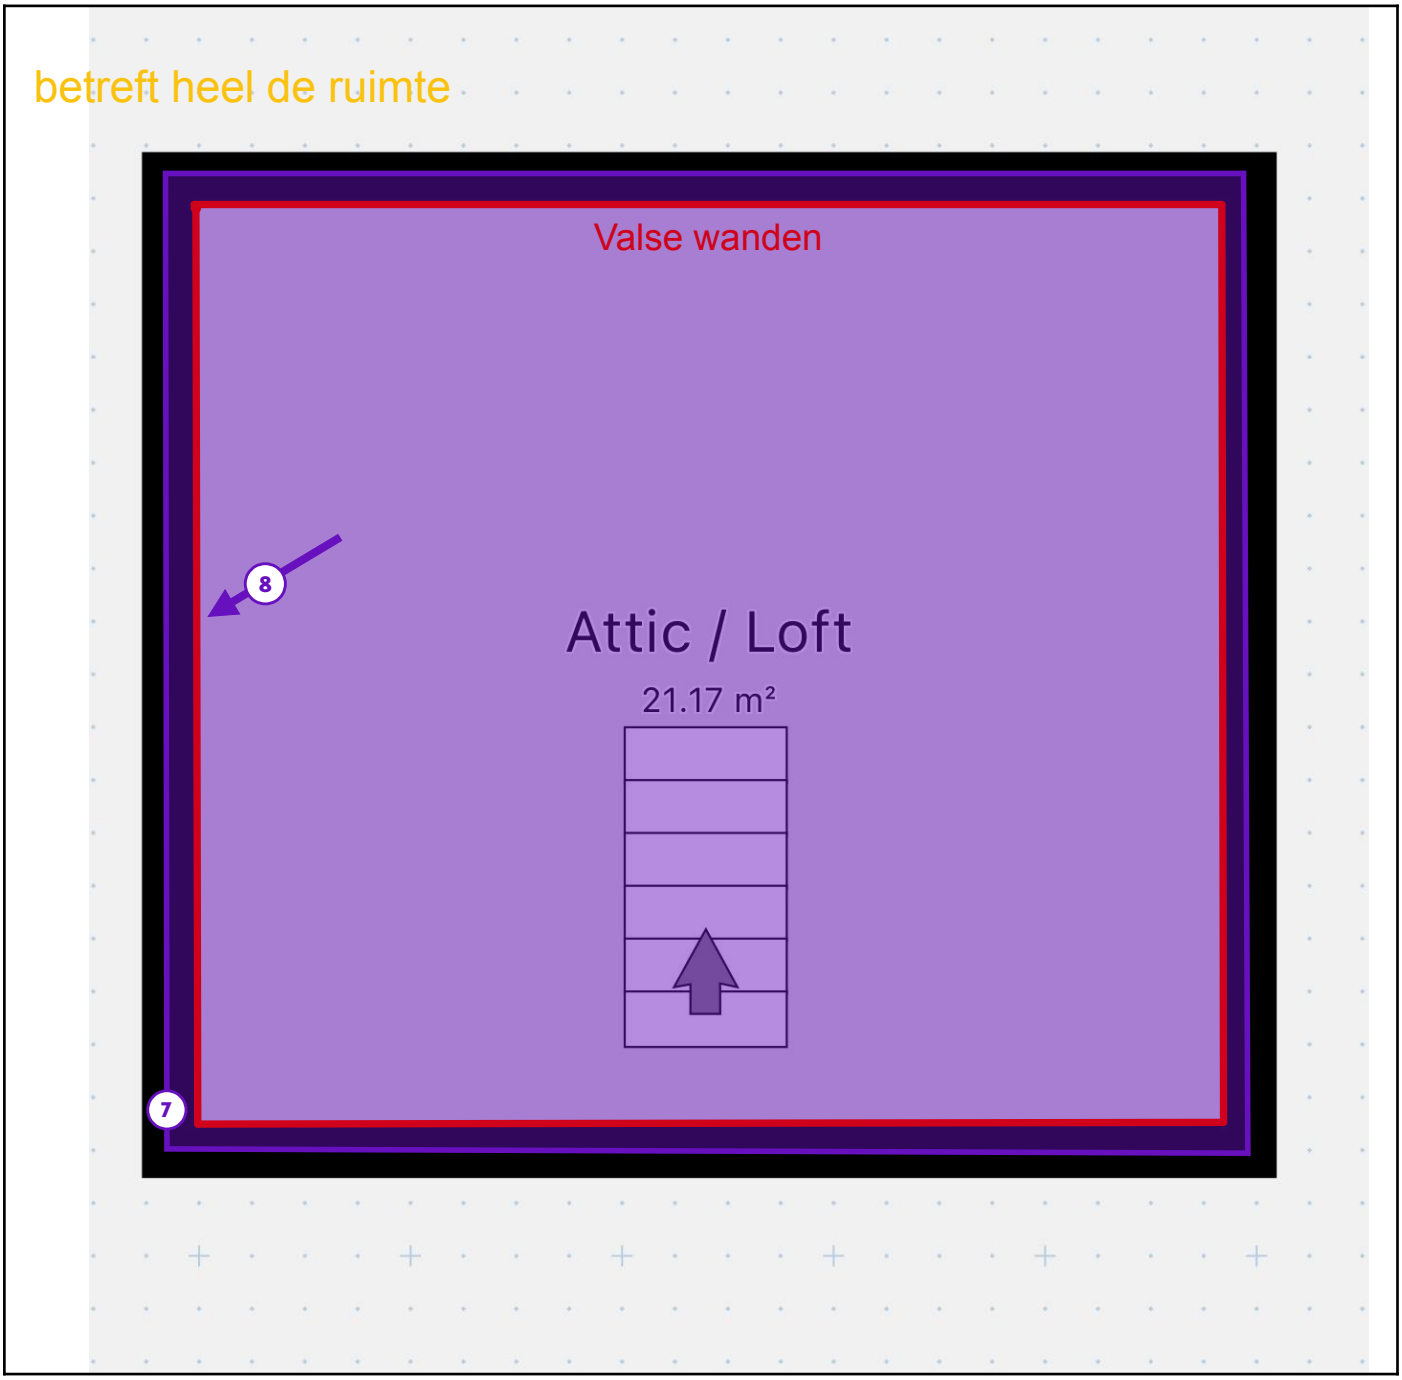
Plan 1.5: Zolder

Beschrijving	Type	Actie
7. Ruimte achter plafonds.	Advies	-
8. Ruimte achter wanden.	Advies	-
18. onderdak niet waarneembaar	Overige ruimte of materiaal	-

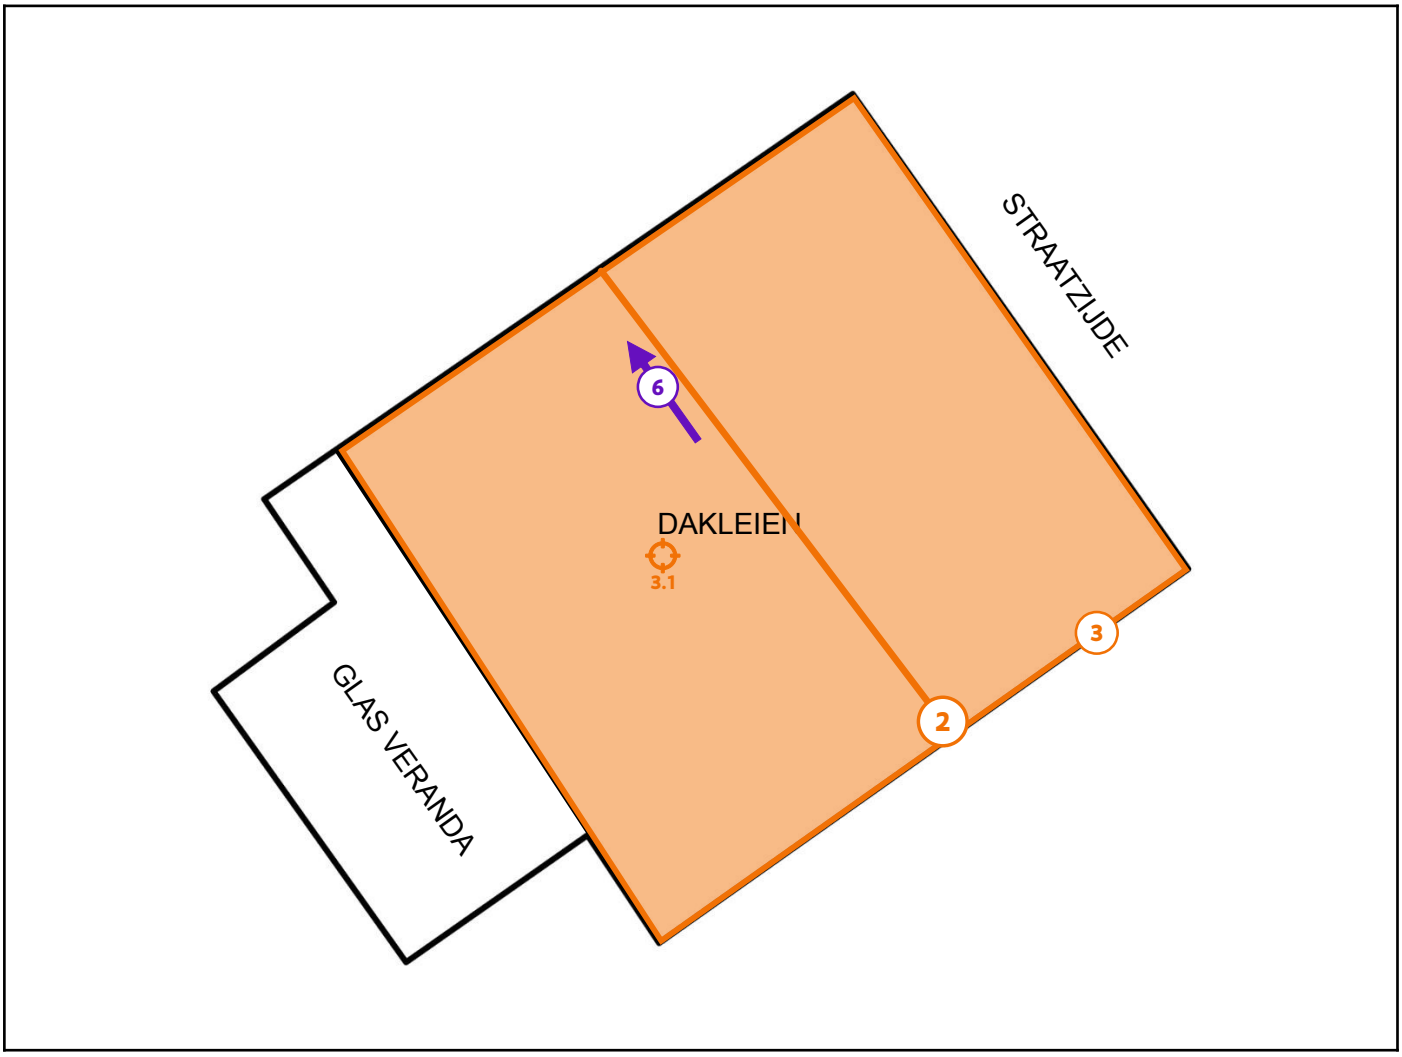
Plan 1.6: Dakenplan woning

Beschrijving	Type	Actie
2. Nokpannen asbestcement	Asbestmateriaal	Verwijderen
3. Dakleien (met staalname)	Asbestmateriaal	Verwijderen
3.1 Code: 04	Puntmonster	-
6. Schouw op het dak (beperkingsfiche)	Beperking	-

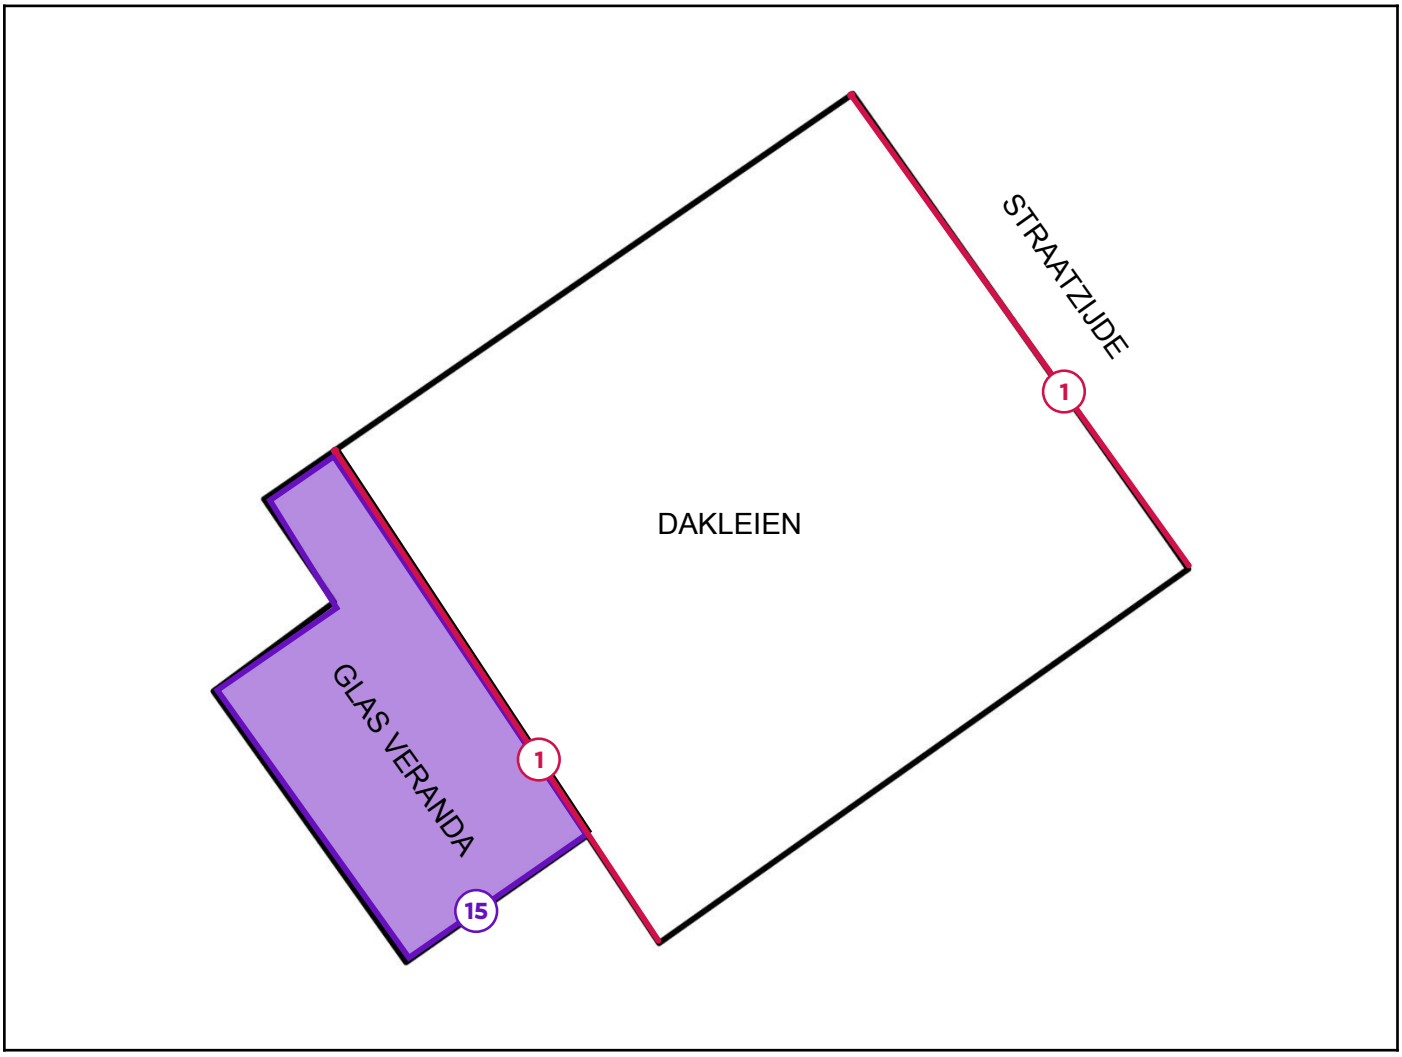
Plan 1.7: Dakenplan woning

Beschrijving	Type	Actie
1. Slib/sediment dakgoot	Asbestmateriaal	Dringend verwijderen
15. Dakbedekking veranda: niet verdacht.	Overige ruimte of materiaal	-

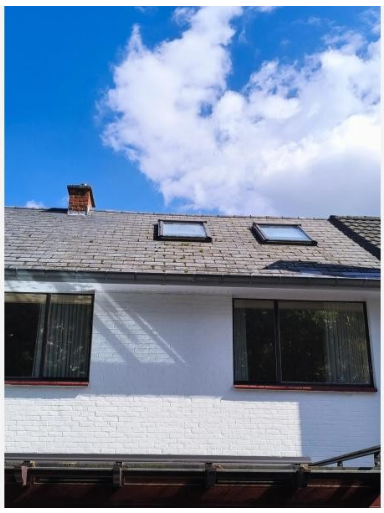
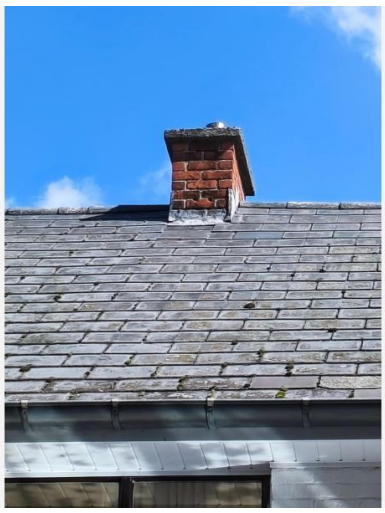
Fiche 2: Nokpannen asbestcement

Asbestmateriaal

Het asbestmateriaal valt onder de mijlpaal van 2034.

Eindbeoordeling materiaalrisico	Verhoogd materiaalrisico en/of verhoogde kans op vezelvrijgave

Gebondenheid	Categorie 1: hechtgebonden in oorsprong
Asbestsoort (vezeltype)	Crocidoliet aanwezig
Asbestconcentratie	Laag (< 50%)
Afschermingsgraad van het gehele materiaal	Geheel of deels vrij aan de buitenlucht, maar geen contact met binnenlucht
Toestand van het materiaal	Matig beschadigd, matig verweerd

- Verwijder dit asbestmateriaal zo snel mogelijk. Volg de toestand goed op.
- Hemelwater dat afspoelt van asbestcement daken of gevels kan asbestdeeltjes bevatten. Gebruik het enkel voor gesloten circuits (bv. spoelen toiletten). Reinig na het vervangen van het dak of de gevel de dakgoten en regenwaterput of -ton om asbesthoudend sediment of slib te verwijderen
- Voer bijkomende staalname(s) uit.

- Eenvoudige handelingen: mag via doe-het-zelf of door werknemer(s) met opleidingsattest eenvoudige handelingen
  EH via doe-het zelf Standaard dragen van de nodige wegwerp beschermingsmiddelen FFP 3 masker, handschoenen en tyvec CAT III type 5-6, afwasbaar schoeisel Indien mogelijk de ondervloer afdekken, nokpannen/windveren voorzichtig verwijderen, extra fixeren, niet breken, niet gooien, onmiddellijk dubbel verpakken, luchtdicht afsluiten of voorzichtig in container met asbest bag plaatsen. Voldoende benevelen/bevochtigen tijdens de duur van de werken. Indien nokpannen/windveren in slechte staat zijn en kans bestaat op breken: Eenvoudige handeling opgeleid personeel, alle werknemer(s) moeten wel beschikken over een opleidingsattest eenvoudige handelingen 8u Voor hechtgebonden toepassingen: Bij verwijdering

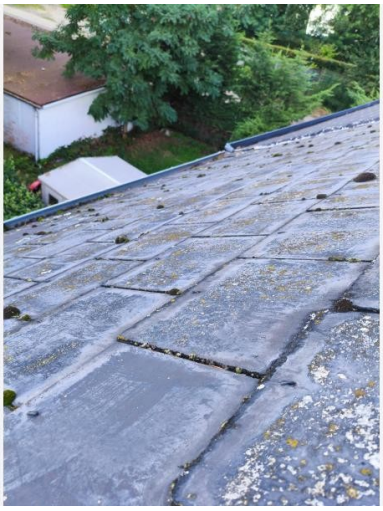
Fiche 3: Dakleien (met staalname)

Asbestmateriaal

Het asbestmateriaal valt onder de mijlpaal van 2034.

Eindbeoordeling materiaalrisico	Verhoogd materiaalrisico en/of verhoogde kans op vezelvrijgave

Gebondenheid	Categorie 1: hechtgebonden in oorsprong
Asbestsoort (vezeltype)	Alleen chrysotiel aanwezig
Asbestconcentratie	Laag (< 50%)
Afschermingsgraad van het gehele materiaal	Geheel of deels vrij aan de buitenlucht, maar geen contact met binnenlucht
Toestand van het materiaal	Matig beschadigd, matig verweerd

#	Type	Referentie	Resultaat
3.1	Puntmonster	04	Chrysotiel

- Verwijder dit asbestmateriaal zo snel mogelijk. Volg de toestand goed op.
- Hemelwater dat afspoelt van asbestcement daken of gevels kan asbestdeeltjes bevatten. Gebruik het enkel voor gesloten circuits (bv. spoelen toiletten). Reinig na het vervangen van het dak of de gevel de dakgoten en regenwaterput of -ton om asbesthoudend sediment of slib te verwijderen

- Eenvoudige handelingen: mag via doe-het-zelf of door werknemer(s) met opleidingsattest eenvoudige handelingen
  EH via doe-het zelf Standaard dragen van de nodige wegwerp beschermingsmiddelen FFP 3 masker , handschoenen en tyvec CAT III type 5-6 , afwasbaar schoeisel Indien mogelijk de ondervloer afdekken , leien voorzichtig verwijderen, extra fixeren, niet breken , niet gooien, onmiddellijk verpakken of voorzichtig in container met asbest bag plaatsen. Voldoende benevelen/bevochtigen tijdens de duur van de werken. Gebruik geen stortkokers. Voor hechtgebonden toepassingen: Bij verwijdering door doe-het-zelf moet men dit afval dubbel en luchtdicht verpakt aandienen bij het gemeentelijk recyclagepark. Men raadpleegt best op voorhand de voorwaarden van het recyclagepark. Indien leien in slechte staat zijn en kans bestaat op breken : Eenvoudige handeling opgeleid personeel , alle werknemer(s) moeten wel beschikken over een opleidingsattest eenvoudige handelingen 8u Zie ook link Zie https://ovam.vlaanderen.be/wie-mag-wat-

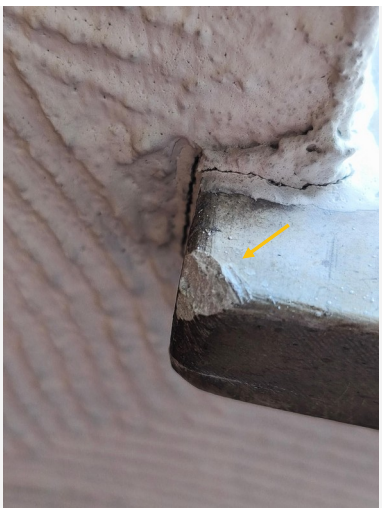
Fiche 5: Venstertablet binnen (massal)

Asbestmateriaal

Het asbestmateriaal valt onder de mijlpaal van 2040.

Eindbeoordeling materiaalrisico	Laag materiaalrisico en/of verlaagde kans op vezelvrijgave

#	Type	Referentie	Resultaat
5.1	Puntmonster	05	Chrysotiel

- Zorg voor een veilig beheer. Vermijd het beschadigen van het asbestmateriaal. Controleer de toestand jaarlijks op wijzigingen.
- Voer bijkomende staalname(s) uit.

- Eenvoudige handelingen: mag via doe-het-zelf of door werknemer(s) met opleidingsattest eenvoudige handelingen
  EH via doe-het zelf : De dorpels of tabletten kunnen voorzichtig losgebeiteld worden, zonder de toepassing zelf te breken , extra bevochtigen om stof te voorkomen Standaard dragen van de nodige wegwerp beschermingsmiddelen FFP 3 masker , handschoenen en tyvec CAT III type 5-6 , afwasbaar schoeisel Verpakken in dubbel plastic folie , sluit luchtdicht af en afvoeren naar het containerpark als hechtgebonden asbestafval. Voor hechtgebonden toepassingen: Bij verwijdering door doe-het-zelf moet men dit afval dubbel en luchtdicht verpakt aandienen bij het gemeentelijk recyclagepark. Men raadpleegt best op voorhand de voorwaarden van het recyclagepark. Zie ook link Zie https://ovam.vlaanderen.be/wie-mag-wat-verwijderen https://ovam.vlaanderen.be/voorzorgsmaatregelen-bij-asbestverwijdering https://ovam.vlaanderen.be/asbestafval-afvoeren Zie ook wetgevend kader (website van de OVAM en CODEX boek VI titel 3). http://werk.belgie.be/sites/default/files/content/documents/Welzijn op het

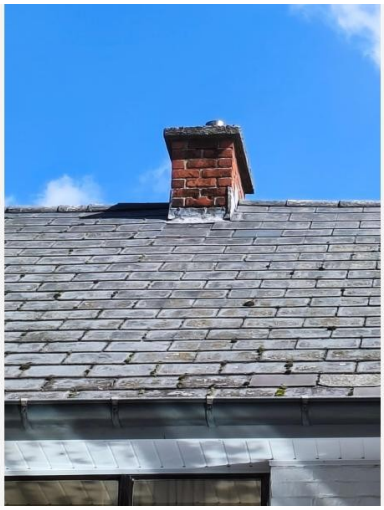
Fiche 6: Schouw op het dak (beperkingsfiche)

Tijdelijke beperking

Reden: Het te onderzoeken materiaal situeert zich hoger dan 3,50 m te rekenen vanaf een veilige ondergrond

Uitleg van de asbestdeskundige: Bij werken (dak of reiniging schouw) kan een stelling geplaatst worden , het is niet duidelijk of er asbestverdachte materialen aanwezig zijn in/rond de schouw.

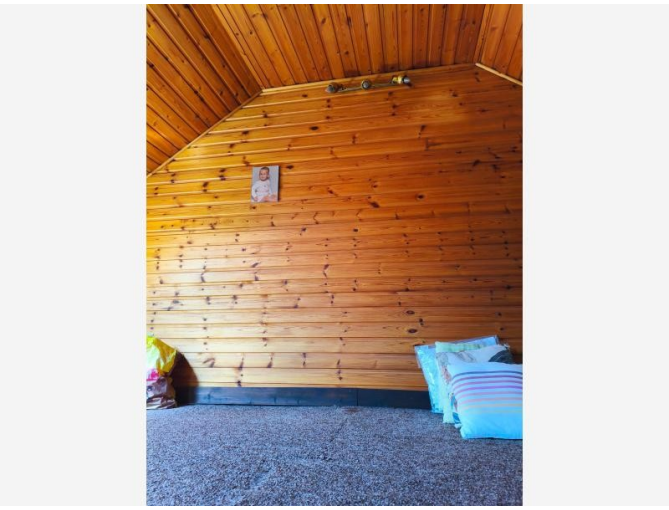
Beschrijving	Notitie	Terug te vinden op plannen
Fiche 18: onderdak niet waarneembaar	Het onderdak kon op geen enkele manier worden vastgesteld: zolder was/is helemaal afgeslagen met houten planchetten/valse wanden + onderzoeksbeperking gelet op de hoogte om het onderdak langs de buitenzijde vast te stellen.	Plan 1.5: Zolder
Fiche 19: cv geen info te vinden op het toestel (asbestverdacht)	De CV-ketel betreft een Brink B-23 aardgasgestookte luchtverwarmer, bouwjaar 1975 volgens identificatieplaatje. Gelet op de ouderdom kunnen in het toestel asbesthoudende pakkingen, dichtingen, afdichtkoorden en/of hittebestendige isolatiematerialen aanwezig zijn. Deze onderdelen zijn bij niet-destructief onderzoek niet volledig waarneembaar of bemonsterbaar. De installatie wordt daarom als asbestverdacht beschouwd. Laat deze ketel controleren door een erkende firma.	Plan 1.1: Kelder

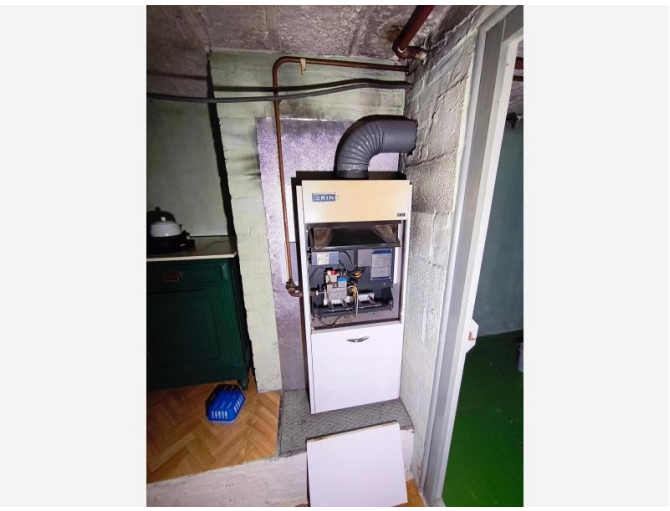
Beschrijving	Notitie	Terug te vinden op plannen
Fiche 20: leidingisolatie (niet aanwezig)	Er is geen leidingisolatie aanwezig in het inspectiegebied.	Plan 1.1: Kelder
Fiche 21: liftinfrastructuur (niet aanwezig)	liftinfrastructuur (niet aanwezig) in het inspectie gebied.	-
