Asbestinventarisattest

Heieinde 19, 2431 Laakdal

Attestnummer : **20260930-000406.001**
Uitgegeven op : **23.10.2026**
Geldig tot : **Onbeperkt** (tenzij de toestand wijzigt)

Asbestveilig (maar mogelijk niet asbestvrij)

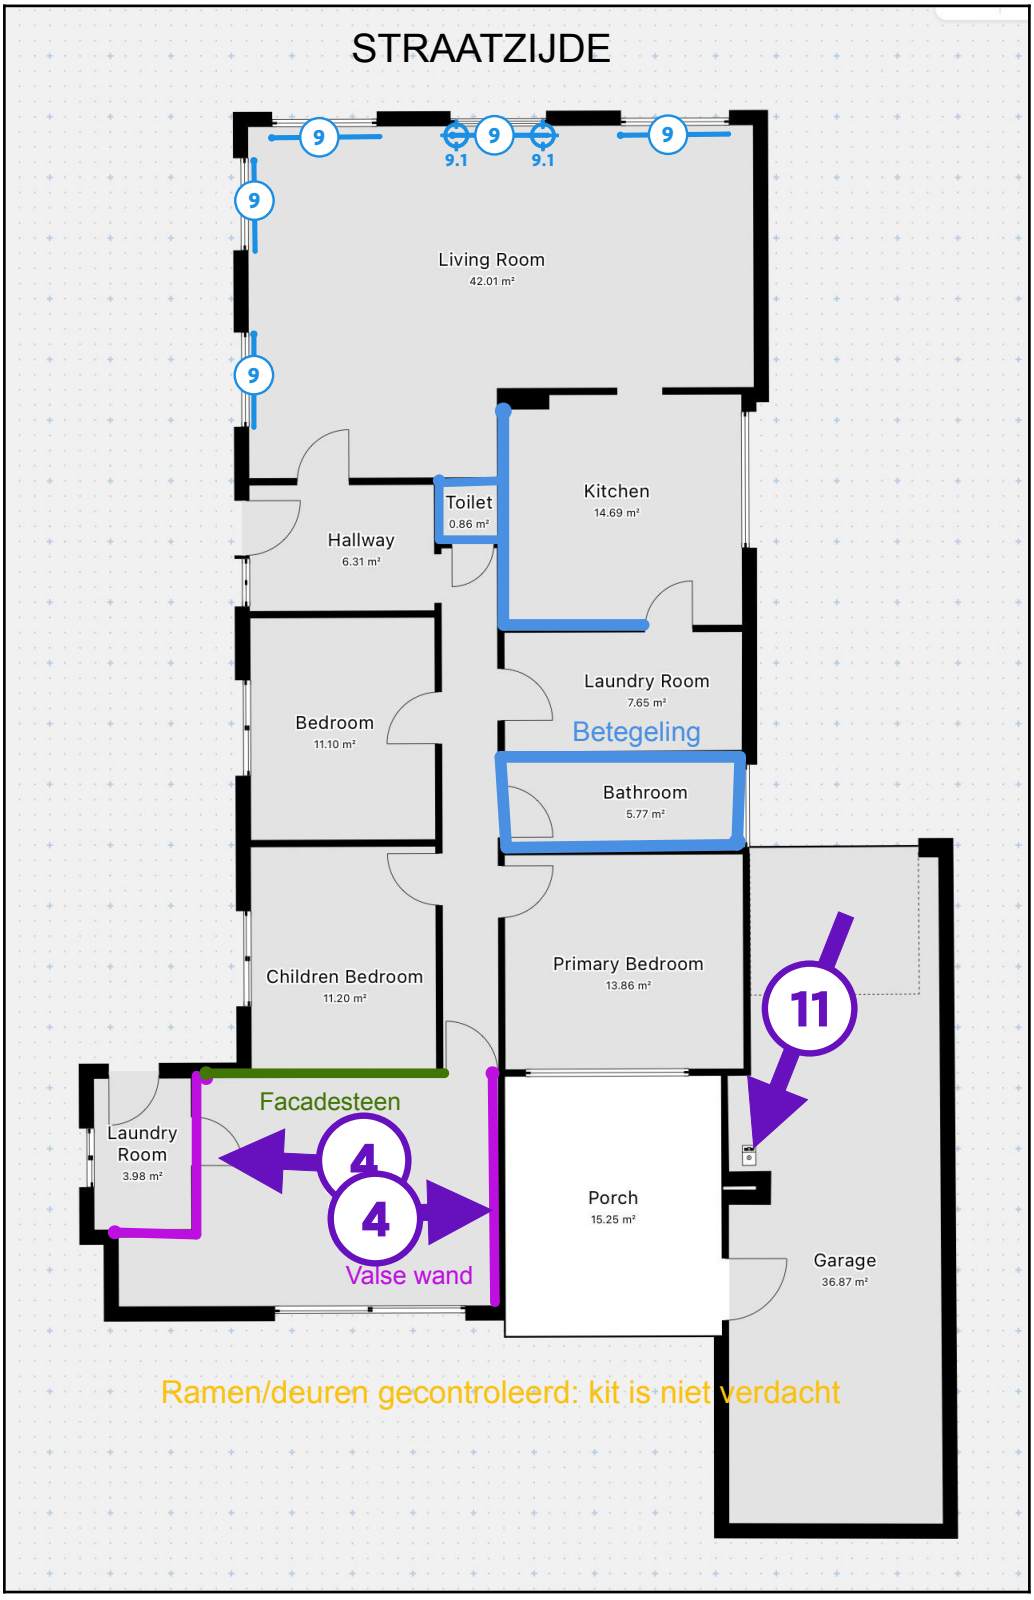
Plan 1.1: Gelijkvloers

4. Ruimte achter wanden.	Advies	-
9. Cementering binnentoepassing: convectorput (met staalname)	Geen asbest	-
9.1 Code: 04	Mengmonster	-
10. Kit niet verdacht	Overige ruimte of materiaal	-
11. CV Ketel niet verdacht	Overige ruimte of materiaal	-

Er zijn wanden afgewerkt met valse wanden. Het is niet duidelijk of er pleisterwerk of ander verdacht asbestmateriaal aanwezig is achter / op deze valse wanden, het is aangewezen om bijkomend onderzoek uit te voeren bij werken. Zonder destructieve handeling is het niet mogelijk om na te gaan of er asbesthoudende materialen aanwezig zijn achter de wand afwerking. Als bij sloop of renovatie blijkt dat er achter deze wanden nog pleisterwerk of asbest verdachte toepassingen aanwezig zijn, moet dit bemonsterd worden.

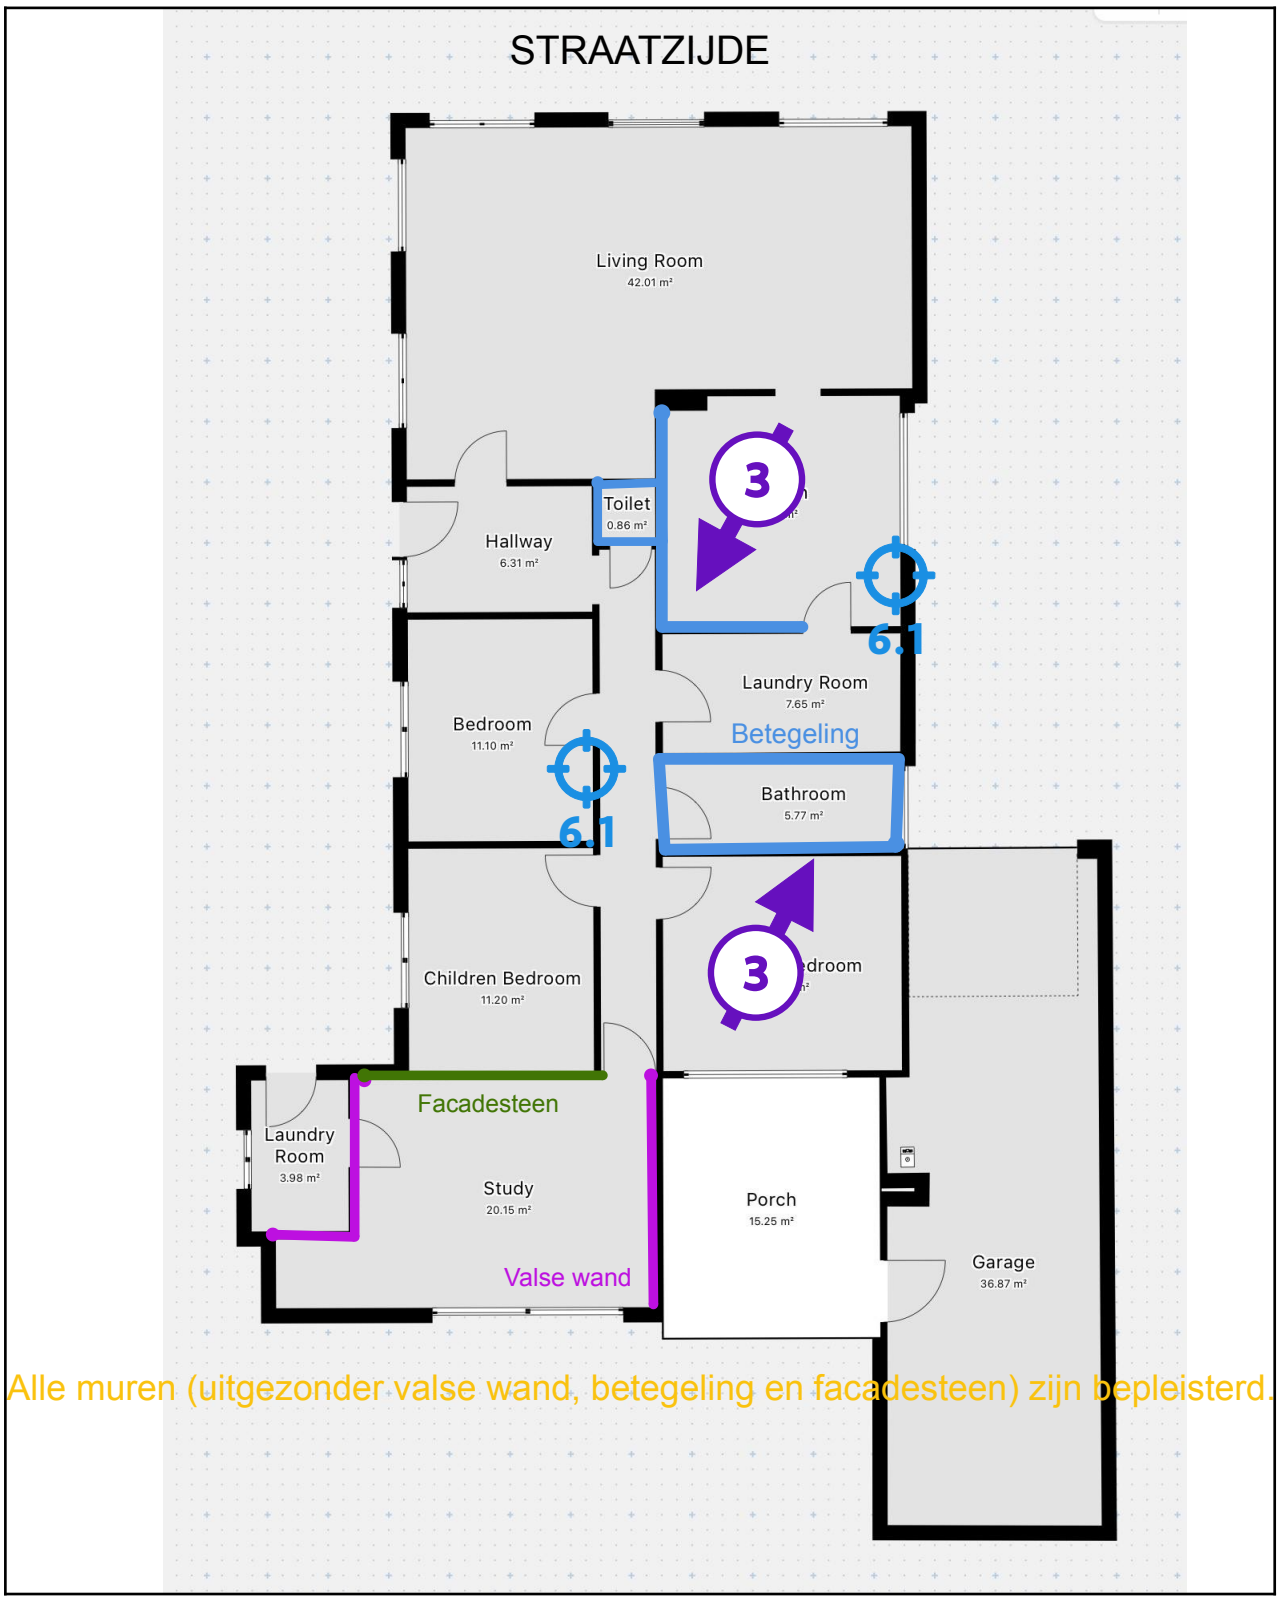
Plan 1.2: Gelijkvloers

3. Tegellijm niet zichtbaar	Advies	-
6. Muurpleister	Geen asbest	-
6.1 Code: 01	Mengmonster	-

In het inspectieprotocol is een monstername van tegellijm verplicht om dit te identificeren als niet-asbesthoudend. Er waren geen facturen ter beschikking die bevestigen dat de tegels na 2001 waren geplaatst. Er waren geen bestaande beschadigingen aan de wandtegels om de lijm voldoende te kunnen inspecteren. Om dit af te toetsen is het aangewezen om bij eventuele renovatiewerken aan de tegels verder onderzoek/staalname te laten uitvoeren ter controle.

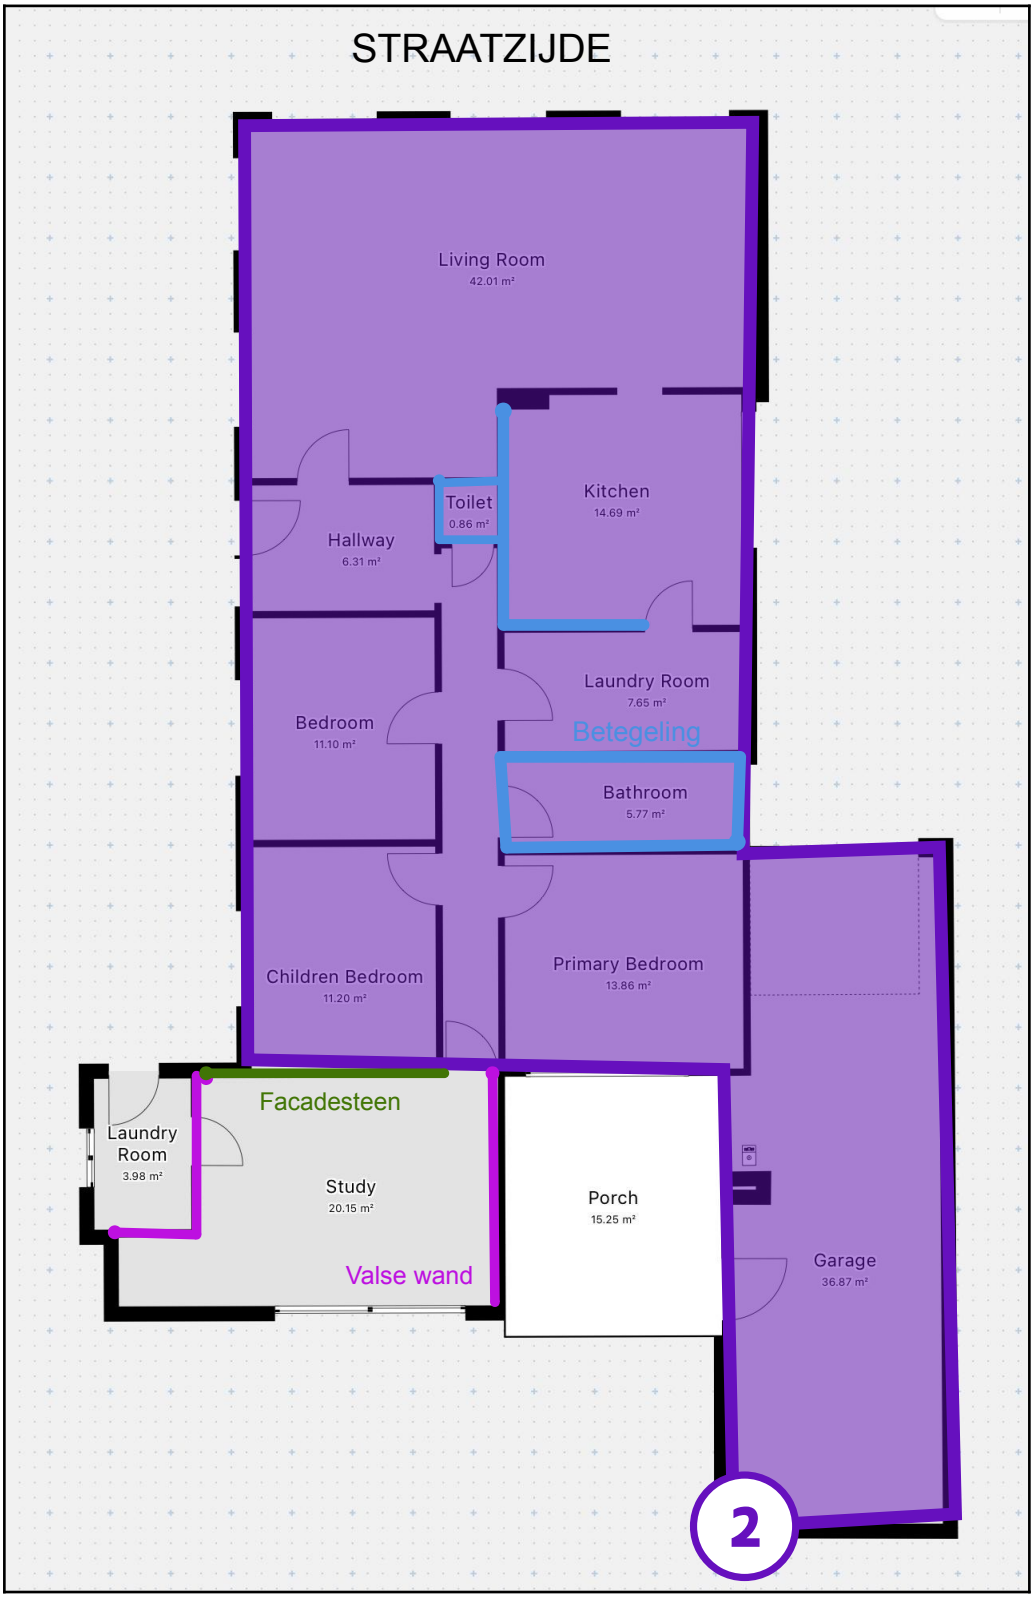
Plan 1.3: Gelijkvloers

2. Kruipruimte	Beperking	-

Reden: de inspectieruimte is lager dan 1,5 m

Uitleg van de asbestdeskundige: In het inspectieprotocol behoort een ruimte lager dan 1,5 m niet tot het onderzoek.

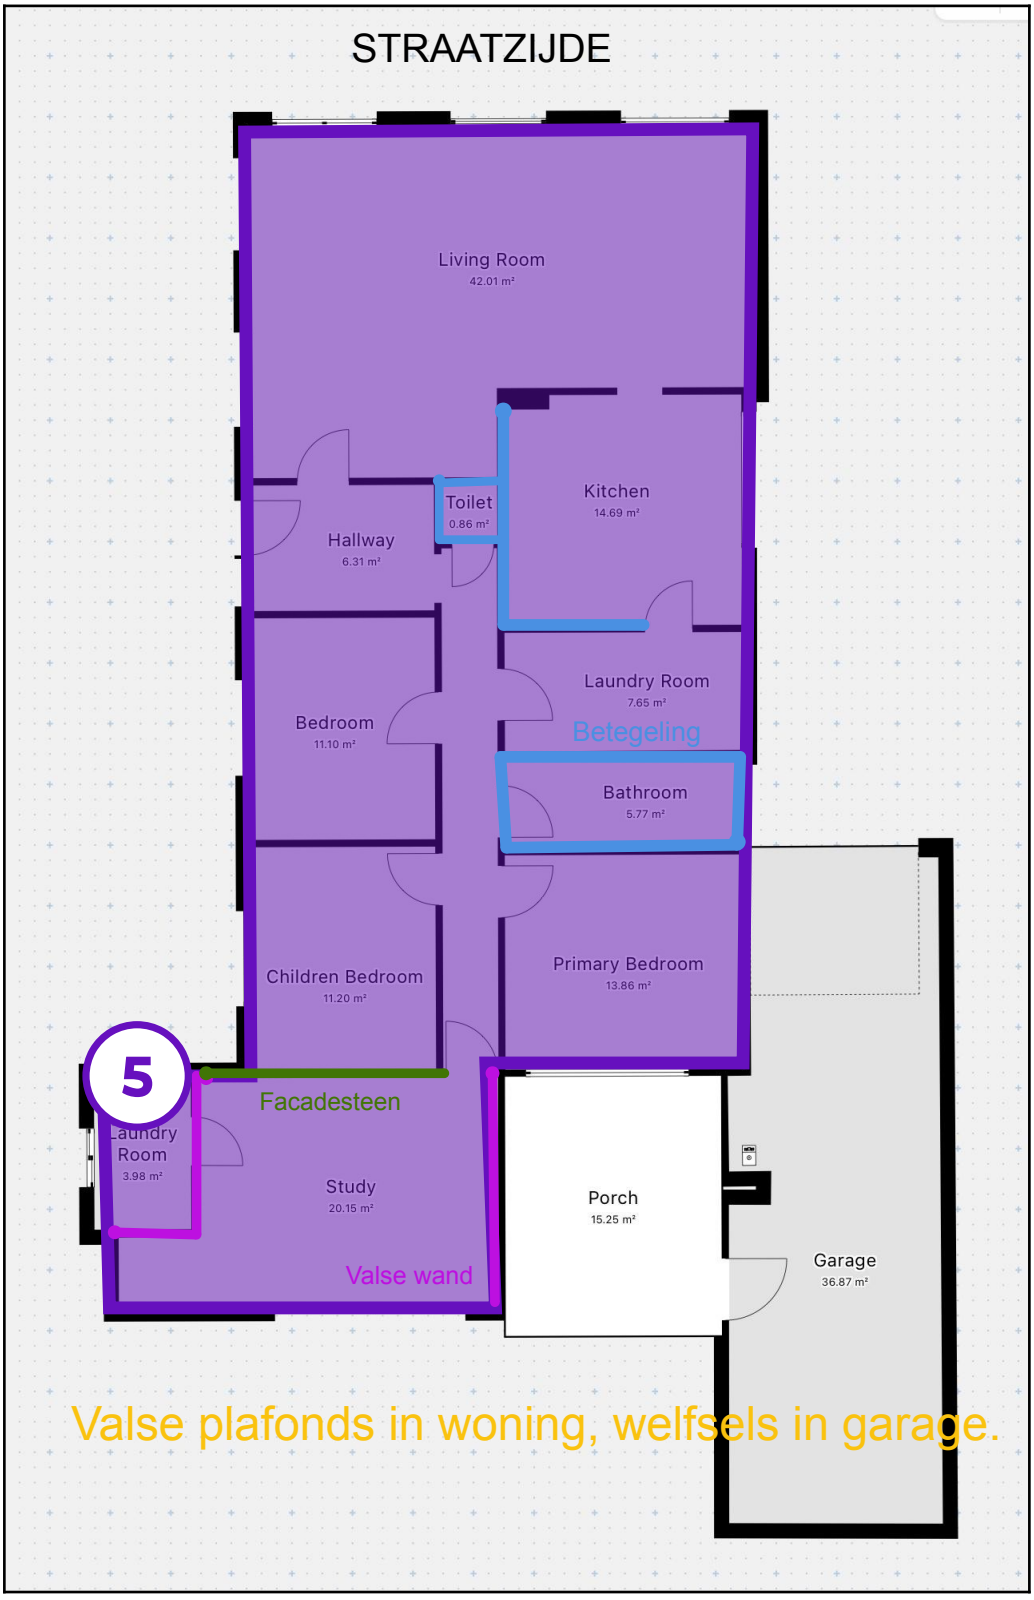
Plan 1.4: Gelijkvloers

5. Ruimte achter plafonds	Advies	-

Er zijn plafonds afgewerkt met valse plafonds. Het is niet duidelijk of er pleisterwerk of ander verdacht asbestmateriaal aanwezig is achter/op deze valse plafonds. Het is aangewezen om bijkomend onderzoek uit te voeren bij werken. Zonder destructieve handeling is het niet mogelijk om na te gaan of er asbesthoudende materialen aanwezig zijn achter de plafond afwerking. Als bij sloop of renovatie blijkt dat er achter deze plafonds nog pleisterwerk of asbest verdachte toepassingen aanwezig zijn, moet dit bemonsterd worden.

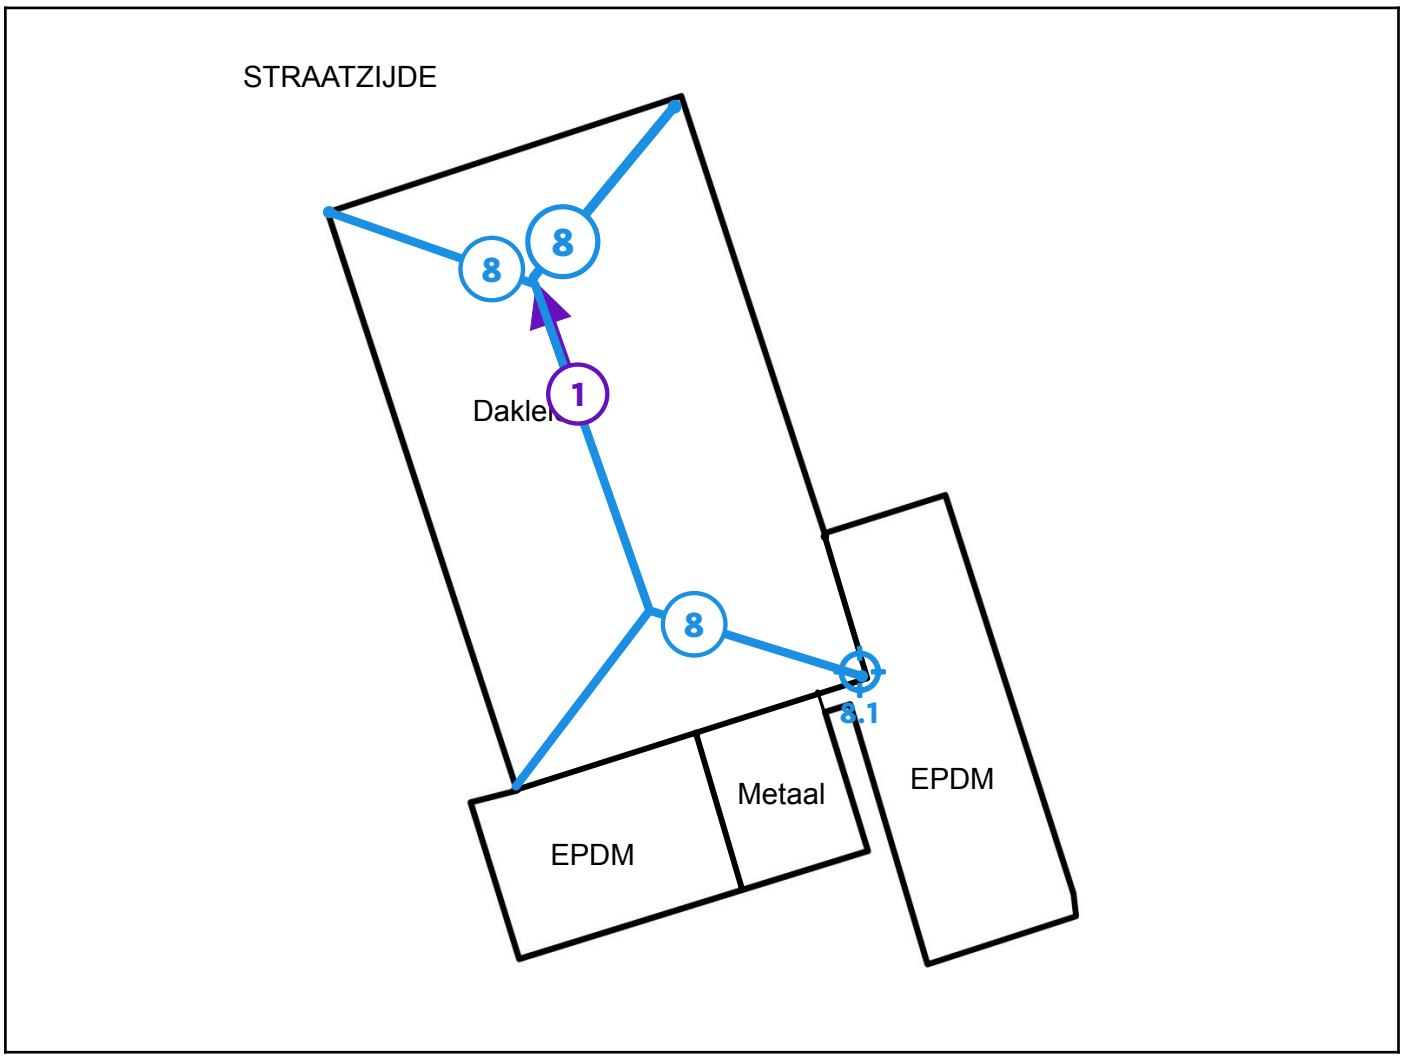
Plan 1.5: Hoofdgebouw plan

Beschrijving	Type	Actie
1. Schouw op het dak (beperkingsfiche)	Beperking	-
8. Nokpannen/windveren asbestcement	Geen asbest	-
8.1 Code: 03	Puntmonster	-

Reden: Het te onderzoeken materiaal situeert zich hoger dan 3,50 m te rekenen vanaf een veilige ondergrond

Uitleg van de asbestdeskundige: Bij werken (dak of reiniging schouw) kan een stelling geplaatst worden , het is niet duidelijk of er asbestverdachte materialen aanwezig zijn in/rond de schouw.

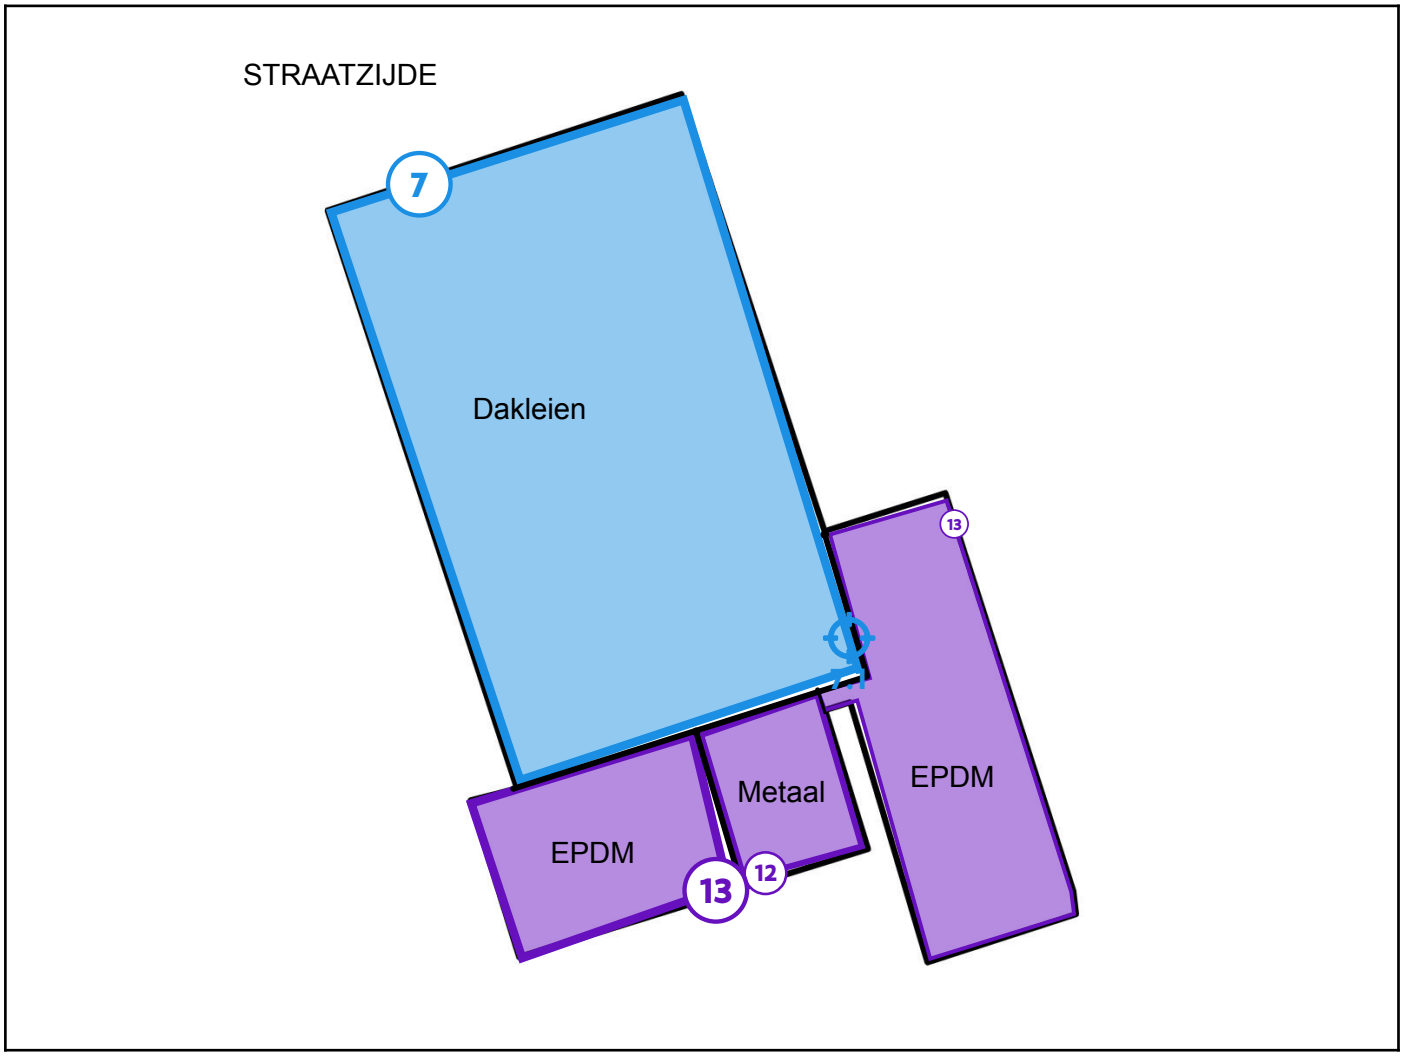
Plan 1.6: Hoofdgebouw plan

Beschrijving	Type	Actie
7. Dakleien (met staalname)	Geen asbest	-
7.1 Code: 02	Puntmonster	-
12. Dakbedekking bijgebouw + veranda niet verdacht.	Overige ruimte of materiaal	-
13. Dak bekleding Plat dak	Overige ruimte of materiaal	-

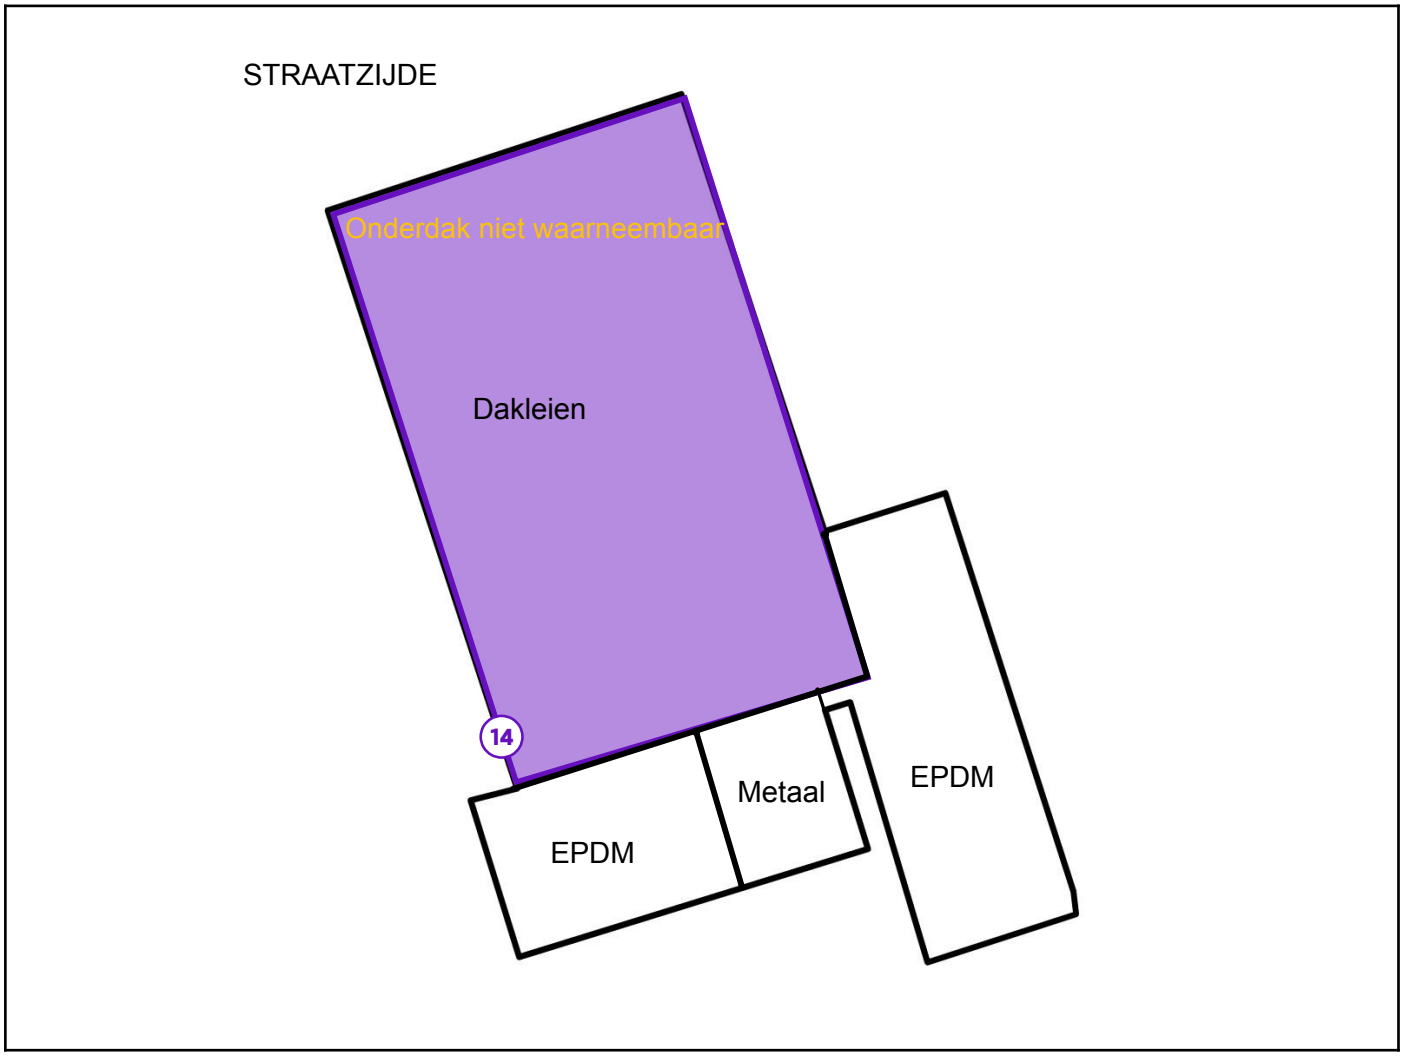
Plan 1.7: Hoofdgebouw plan

Beschrijving	Type	Actie
14. onderdak niet waarneembaar	Overige ruimte of materiaal	-

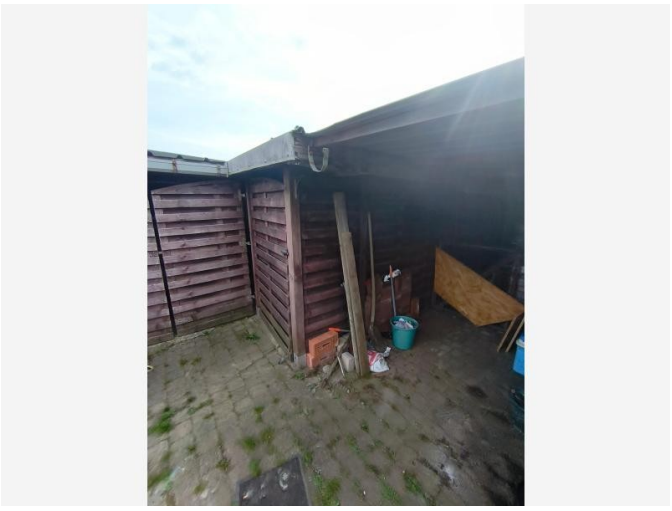
Fiche 1: Schouw op het dak (beperkingsfiche)

Tijdelijke beperking

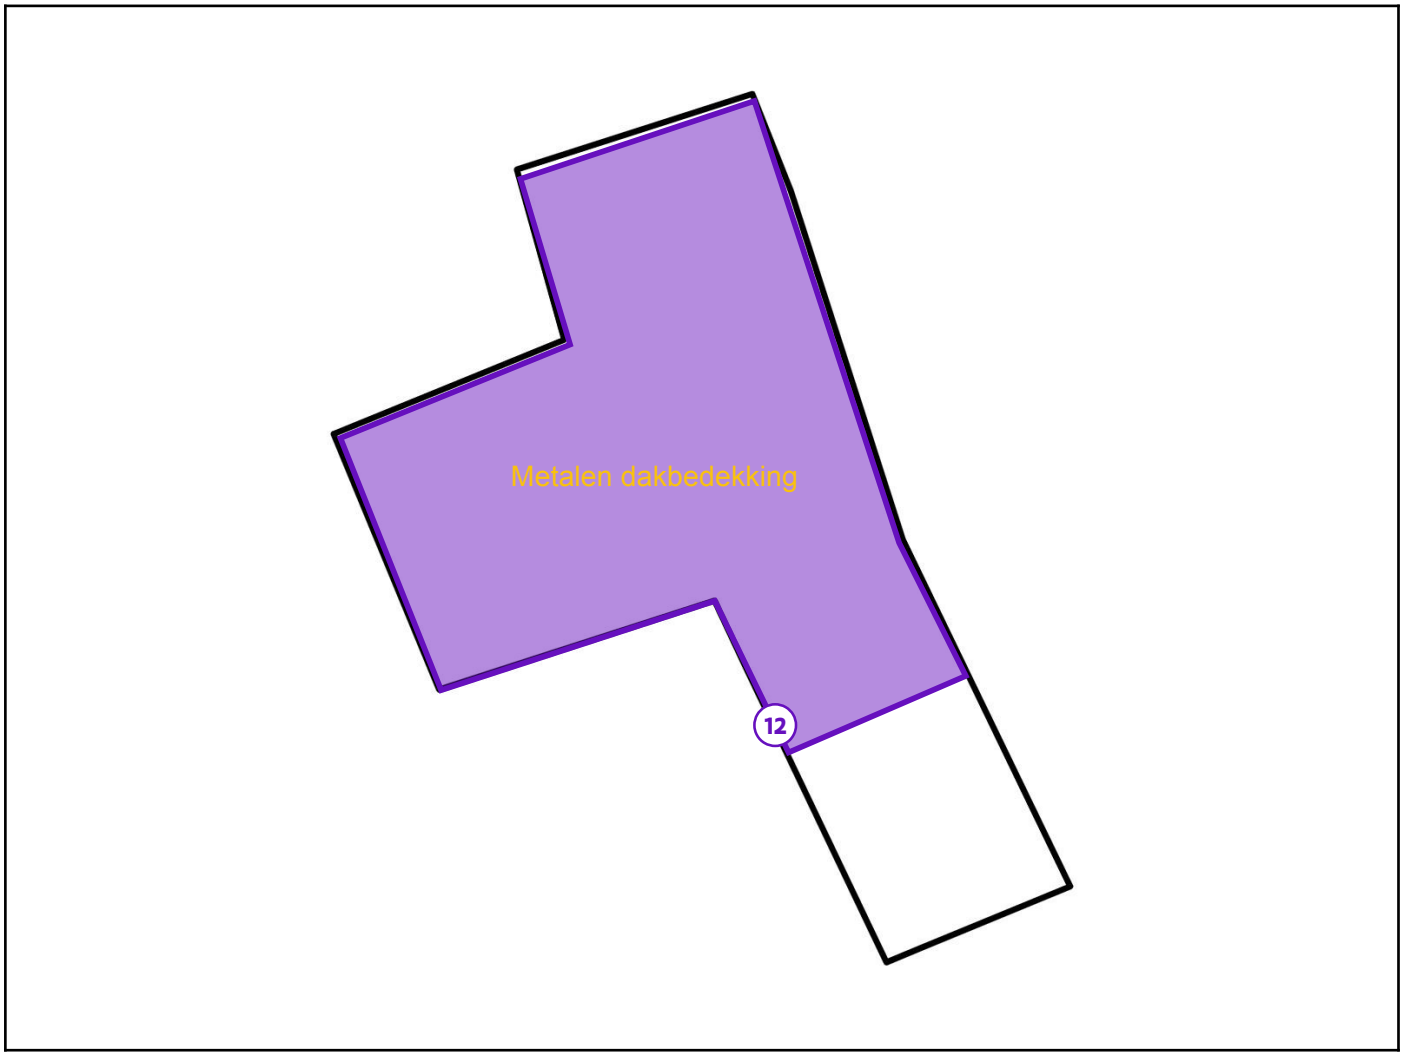
Plan 2.1: Bijgebouw plan

Beschrijving	Type	Actie
12. Dakbedekking bijgebouw + veranda niet verdacht.	Overige ruimte of materiaal	-

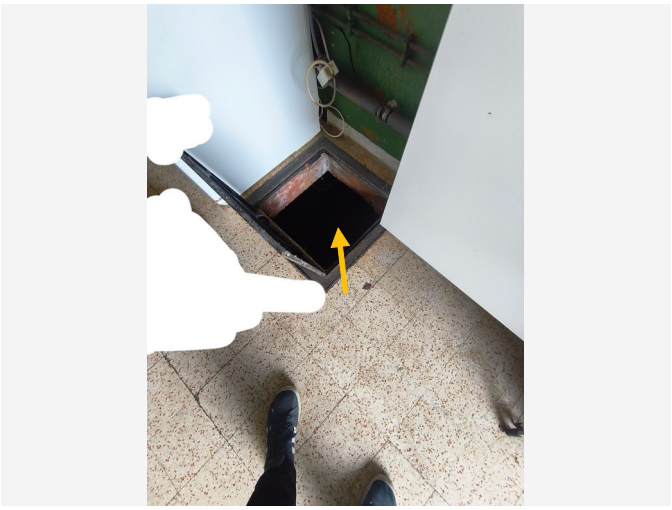
Fiche 2: Kruipruimte

Permanente beperking

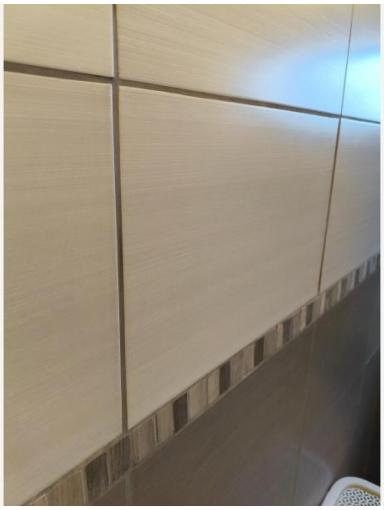
Fiche 3: Tegellijm niet zichtbaar

Informatie over een materiaal dat de asbestdeskundige niet kan waarnemen of vaststellen

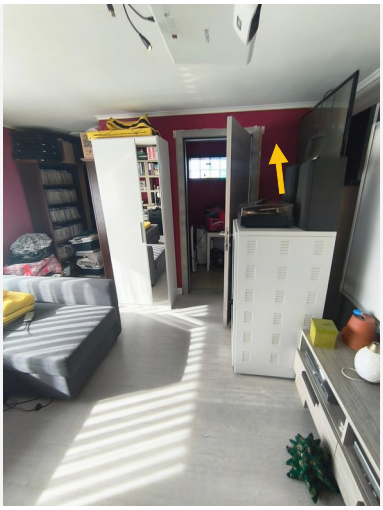
Fiche 4: Ruimte achter wanden.

Informatie over een materiaal dat de asbestdeskundige niet kan waarnemen of vaststellen

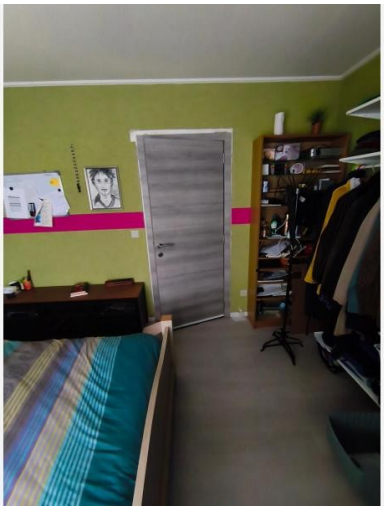
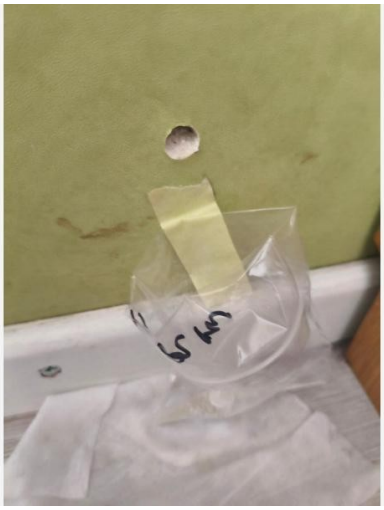
Fiche 6: Muurpleister

Geen asbest

#	Type	Referentie	Resultaat
6.1	Mengmonster	01	Geen asbest

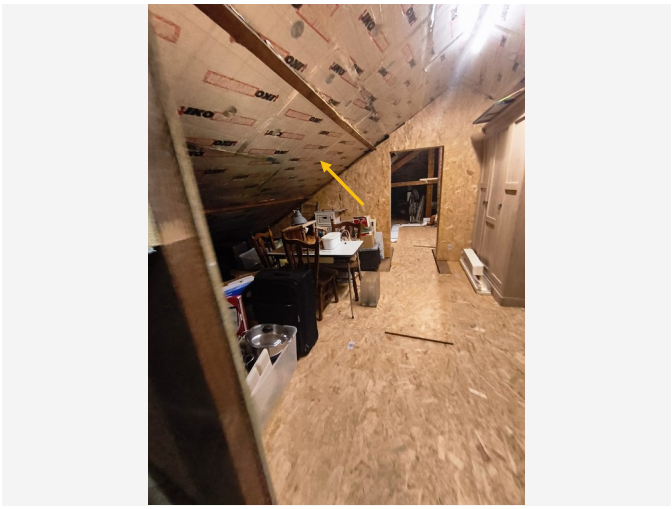
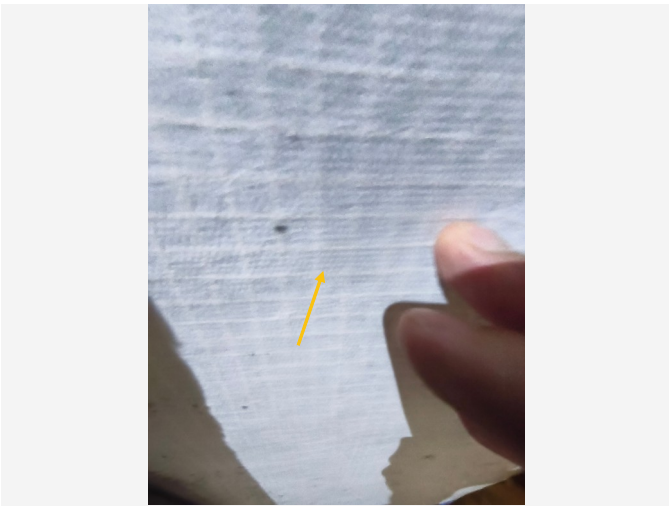
Beschrijving	Notitie	Terug te vinden op plannen
Fiche 14: onderdak niet waarneembaar	Er kon niet worden vastgesteld of er een verdacht onderdak aanwezig is.	Plan 1.7: Hoofdgebouw plan
