Asbestinventarisattest

Hemelrijk 15, 3980 Tessenderlo-Ham

Attestnummer : **20250415-000232.000**
Uitgegeven op : **15.04.2025**
Geldig tot : **15.04.2035**

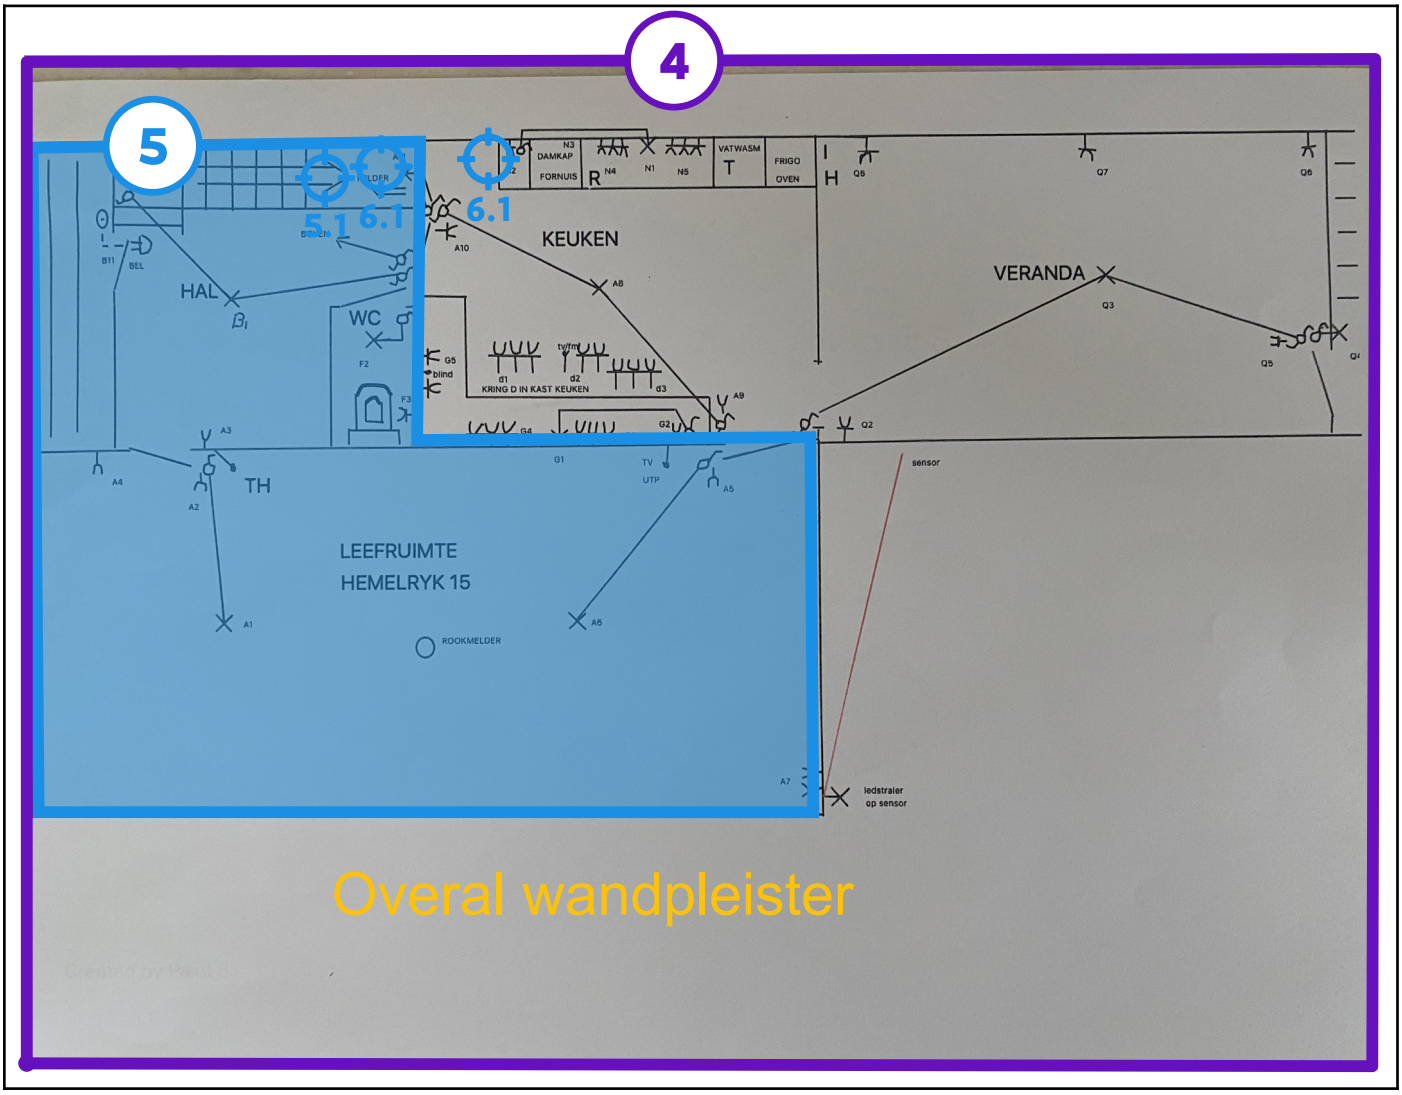
Plan 1.1: Gelijkvloers plan

Beschrijving	Type	Actie
4. Niet-asbestverdacht	Advies	-
5. Plafondpleister	Geen asbest	-
5.1 Code: 2	Mengmonster	-
6. Wandpleister	Geen asbest	-
6.1 Code: 1	Mengmonster	-

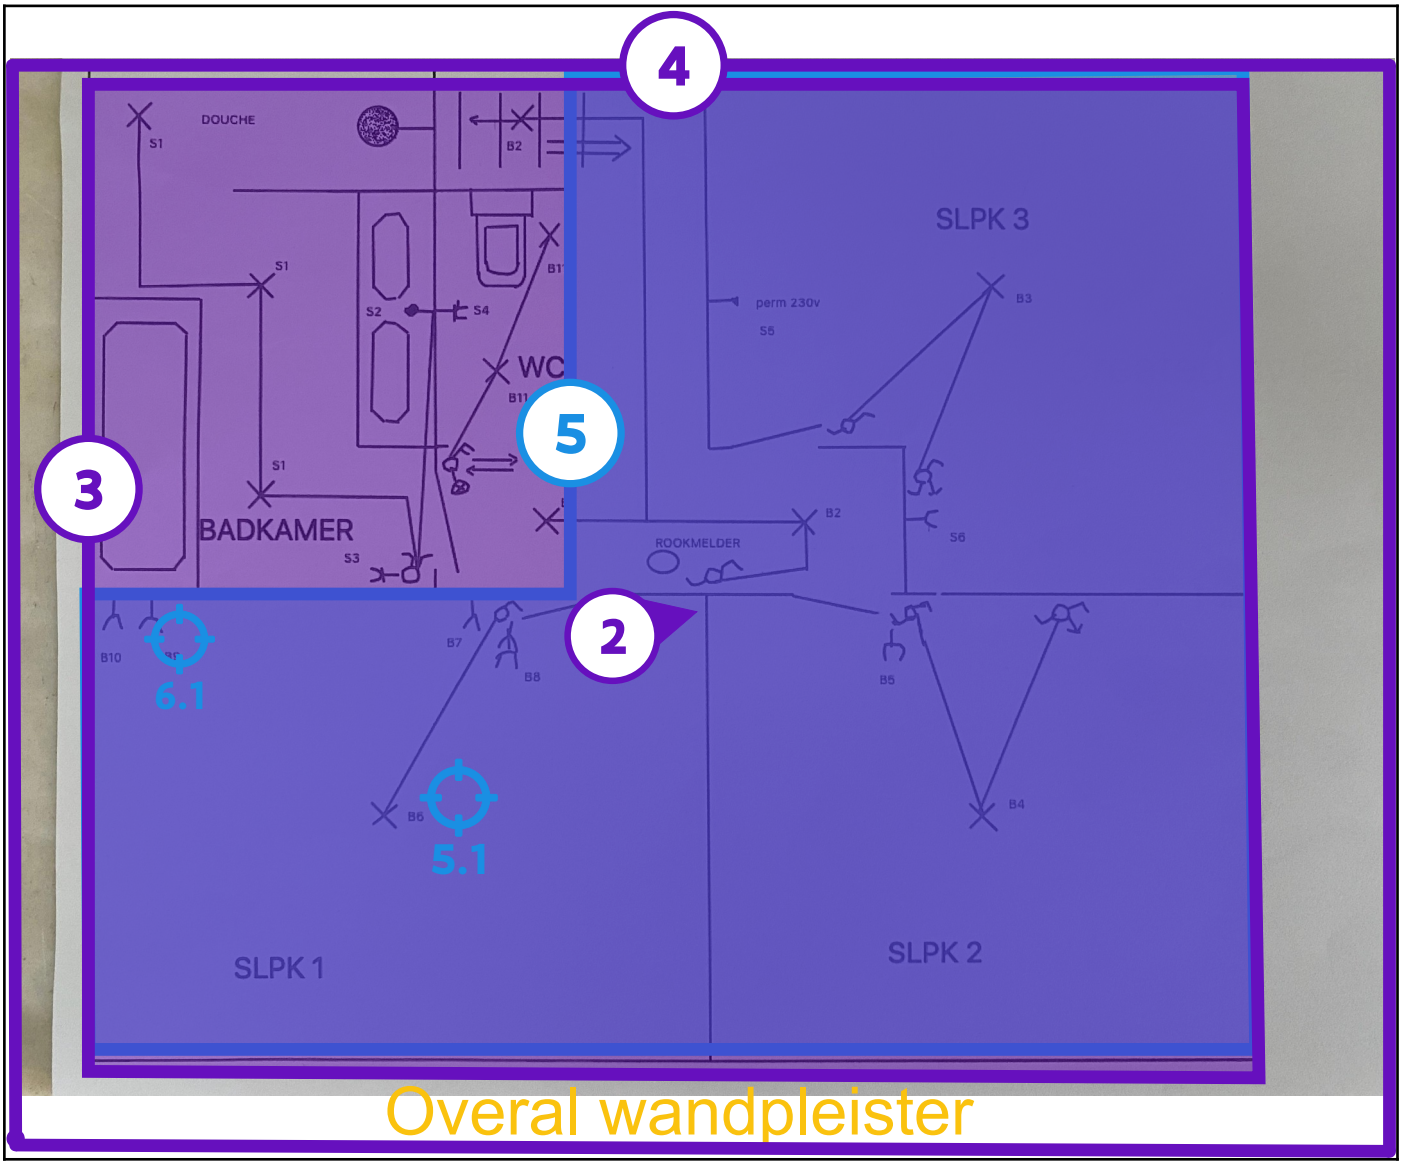
Plan 1.2: Verdieping plan

Beschrijving	Type	Actie
2. Schouw	Beperking	-
3. Onderdak	Beperking	-
4. Niet-asbestverdacht	Advies	-
5. Plafondpleister	Geen asbest	-
5.1 Code: 2	Mengmonster	-

6. Wandpleister	Geen asbest	-
6.1 Code: 1	Mengmonster	-

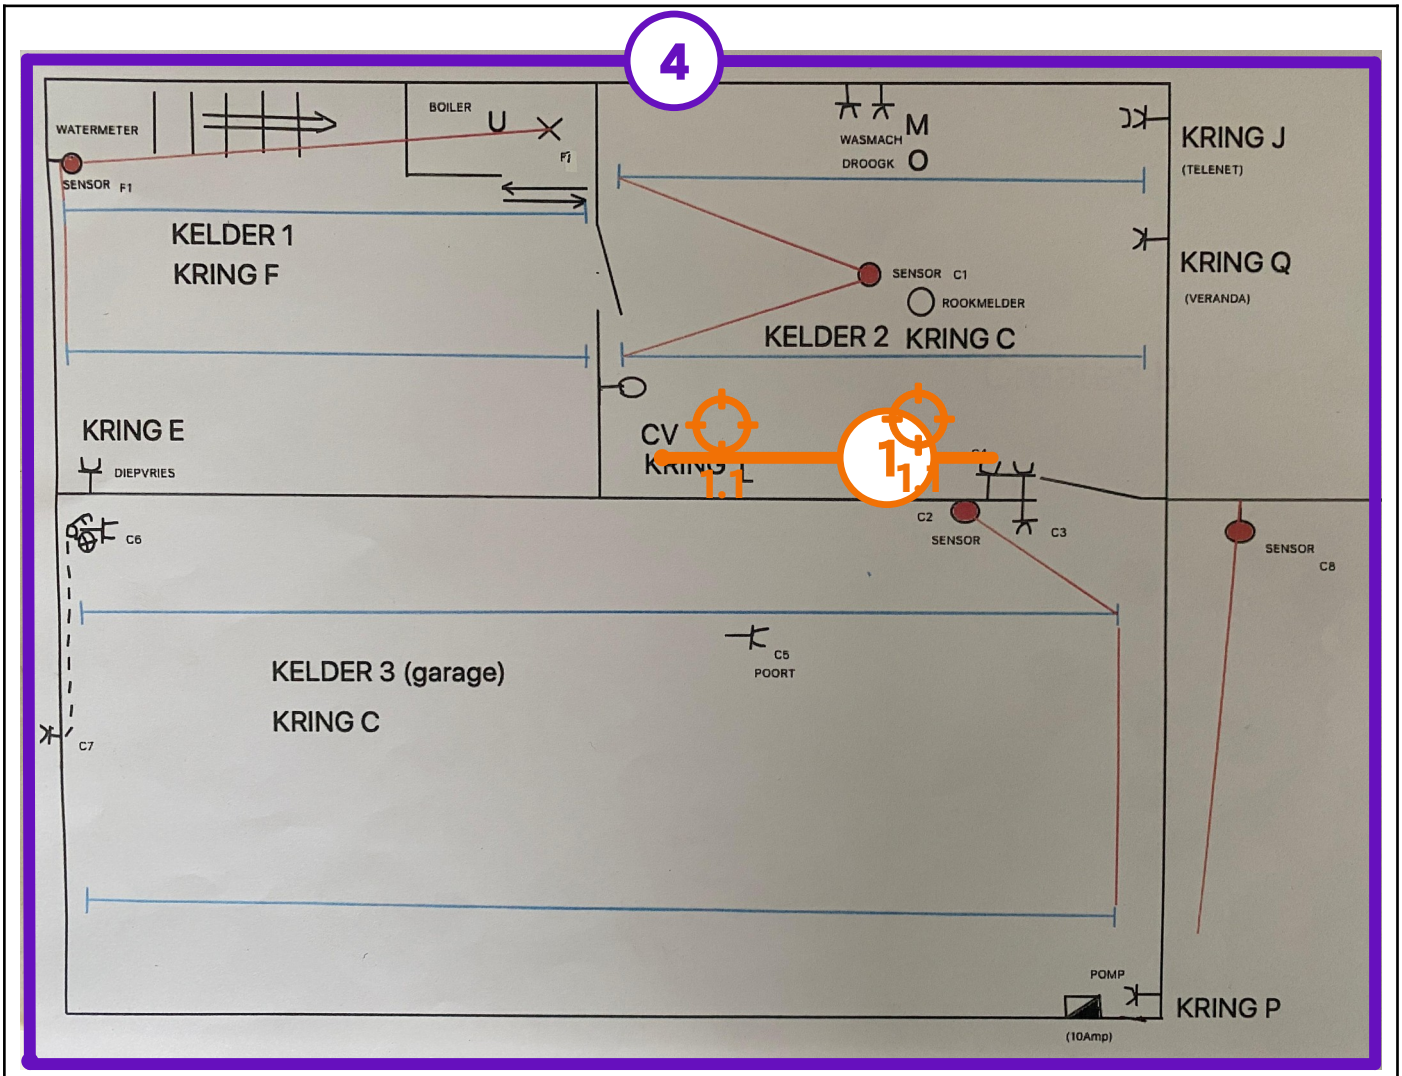
Plan 1.3: Kelder plan

Beschrijving	Type	Actie
1. Leidingisolatie	Asbestmateriaal	Verwijderen
1.1 Code: 3	Mengmonster	-
4. Niet-asbestverdacht	Advies	-

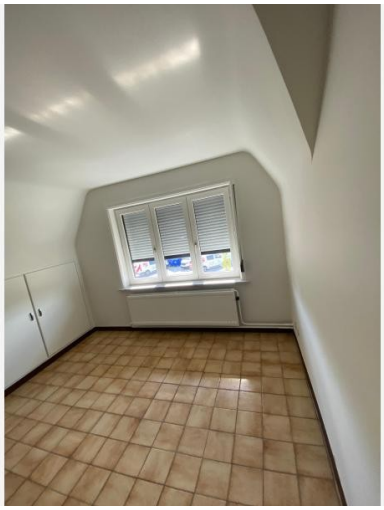
Fiche 3: Onderdak

Tijdelijke beperking

Reden: Het te onderzoeken materiaal situeert zich hoger dan 3,50 m te rekenen vanaf een veilige ondergrond

Uitleg van de asbestdeskundige: De volledige onderkant van het dak is afgewerkt, niet volledig te inspecteren en uit te sluiten. Het dak lijkt wel recent vernieuwd en de nieuwe dakleien zijn vastgenageld.

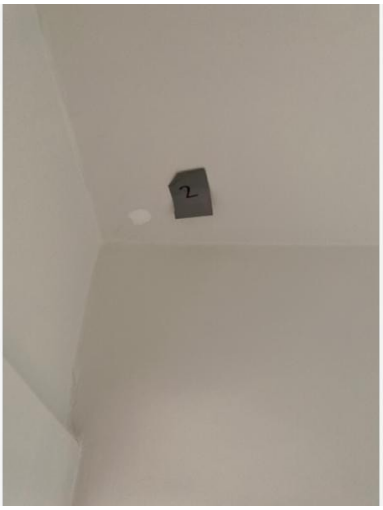
Fiche 5: Plafondpleister

Geen asbest

#	Type	Referentie	Resultaat
5.1	Mengmonster	2	Geen asbest

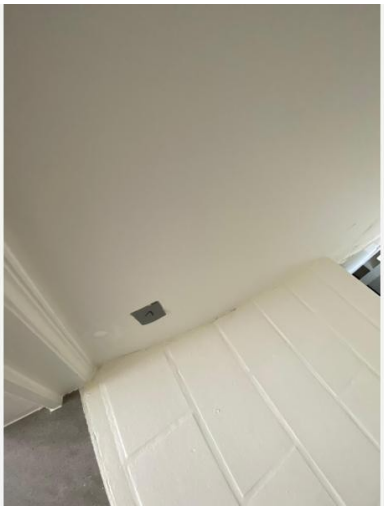
Fiche 6: Wandpleister

Geen asbest

#	Type	Referentie	Resultaat
6.1	Mengmonster	1	Geen asbest
